UNIVERSIDAD CÉSAR VALLEJO

Identificar Fallas en Infraestructura de Adobe Para Evaluar Alternativas de Solución Según Norma E.080 en Institución “José Antonio Encinas” - Puno – 2021

TESIS PARA OBTENER EL TÍTULO PROFESIONAL DE:

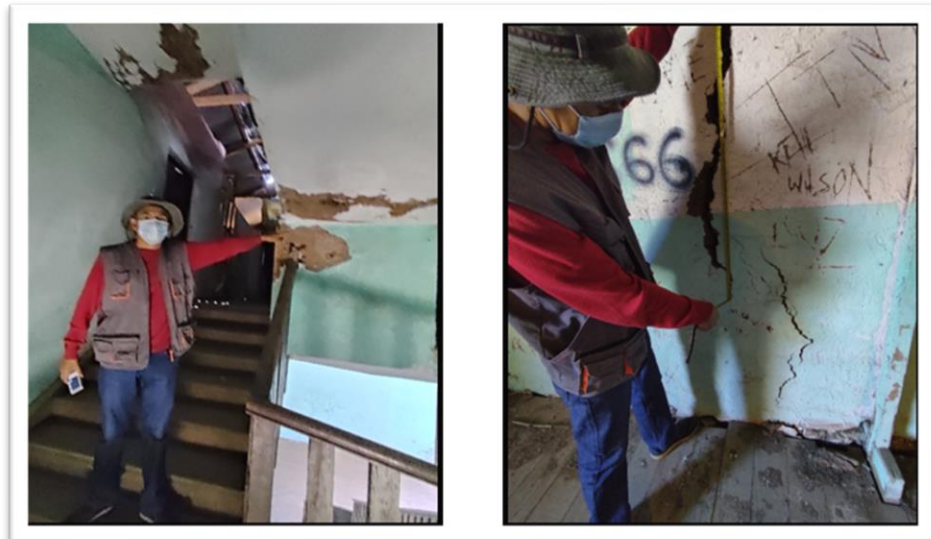
La Conservación de la edificación no se encuentra en buen estado de mantenimiento, debido a que el recubrimiento, se ha desprendido causando el deterioro del adobe, se puede apreciar fisuras y grietas de la estructura actual.

Figura 12. Fisuras y grietas en el recubrimiento de los muros.

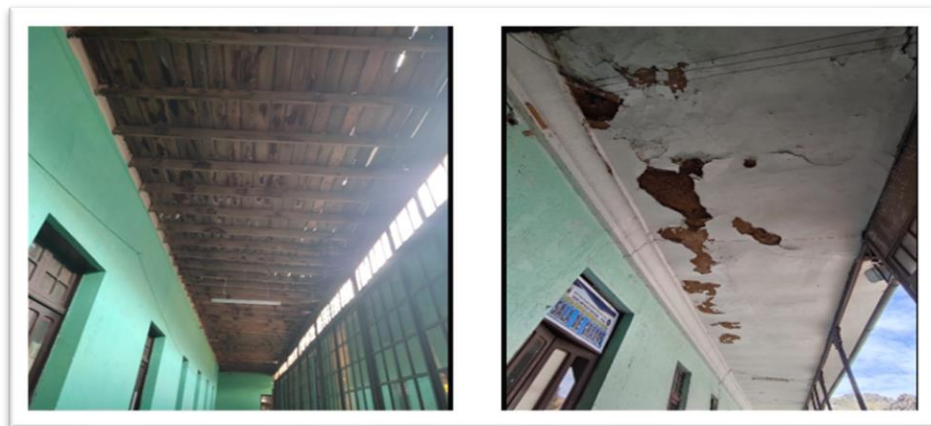
*Figura 15. Pasadizo se visualiza el desprendimiento del cielo raso
Fuente: Producción propia de los tesistas.*

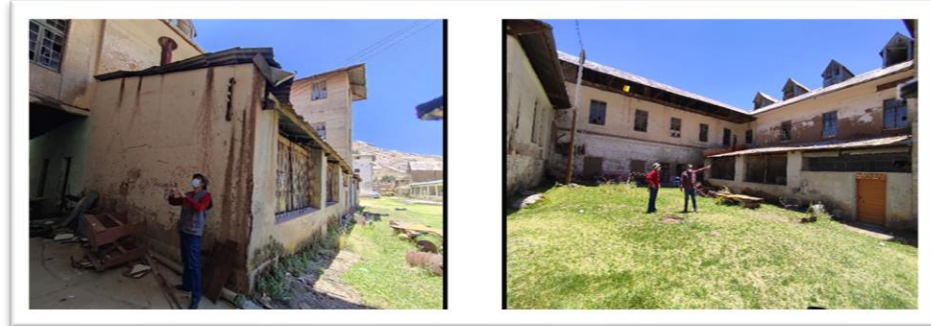
Figura 16. Visualización de la humedad en los muros y Fallas por la humedad en los muros

Como se muestra en la *Figura 16*, veremos daños por humedad, que se encuentran en las paredes del primer piso del edificio. En las fotos se puede apreciar la delaminación del manto, al igual que las zonas de asentamientos que han creado grietas, fisuras y descamaciones en los muros de tierra, perdiendo resistencia y rigidez, aumentando el riesgo de derrumbe del edificio.

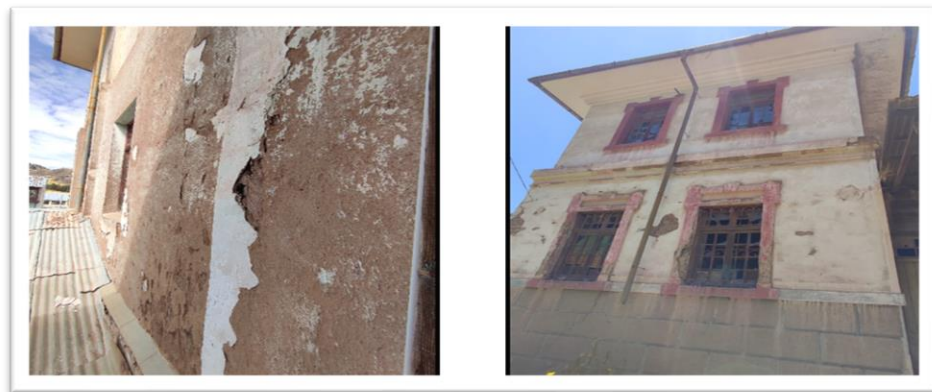
Figura 17. Desprendimiento del recubrimiento de la pared en la institución.

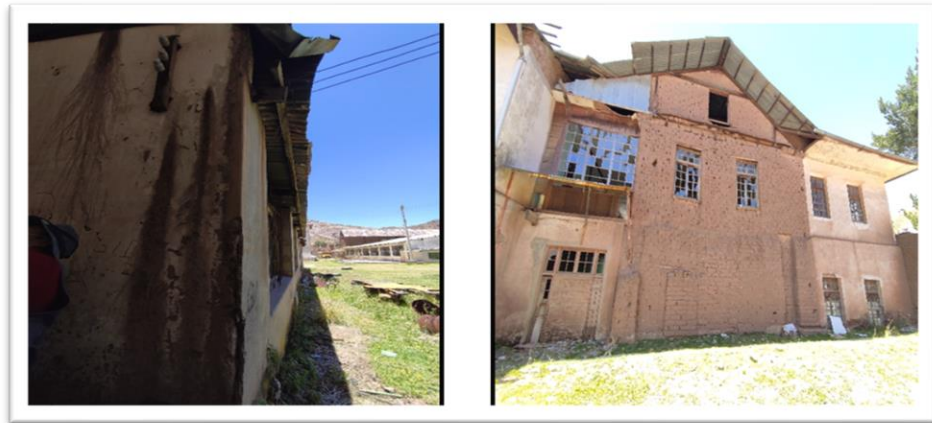
*Figura 18. Fallas por la humedad en la Institución “José Antonio Encinas”
Fuente: Producción propia de los tesistas.*

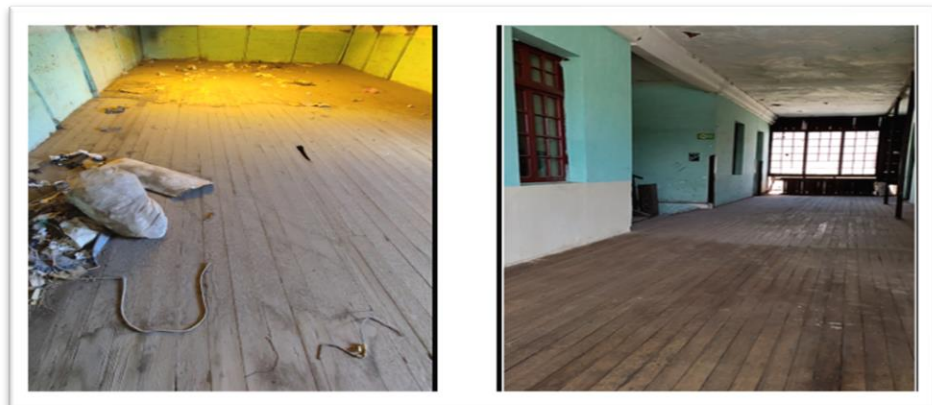
*Figura 19. Fallas por la humedad en la Institución “José Antonio Encinas”
Fuente: Producción propia de los tesistas.*

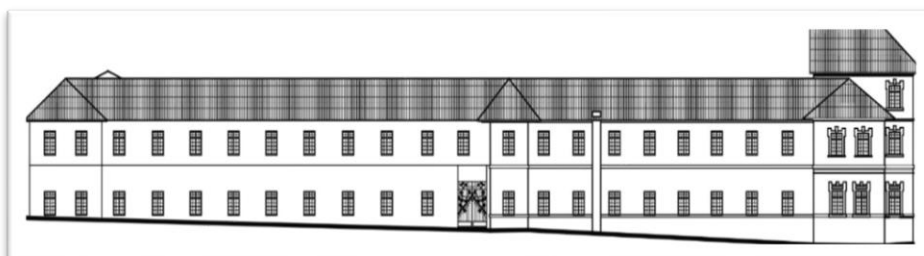
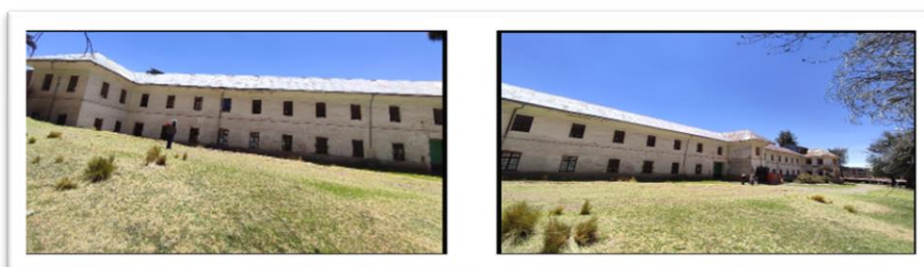
Elevación propia de la línea quebrada 04 tramos, observamos el desprendimiento de los acabados, pequeñas grietas diagonales en los muros. Se observa grietas verticales y fisuras superficiales en el muro.

Figura 21- Daños perceptibles – Lado Este, según vistas de campo.

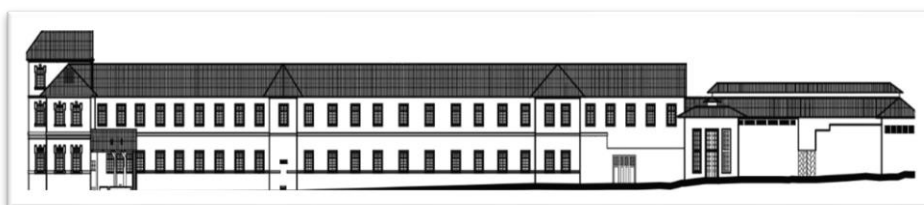
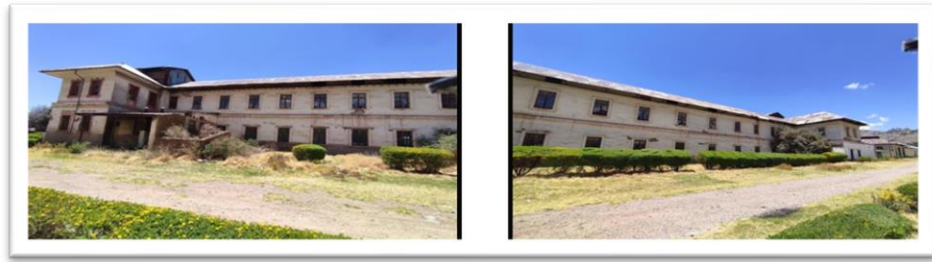
En 670.00 ml + 396.60 ml + 168.70 ml + 284.50 ml + 141.20 ml + 222.60 ml; desintegración del sistema estructural y constructivo en los muros laterales de la Institución donde podemos notar fisuras, grietas y desintegración del sistema constructivo y estructural.

*Figura 23. Daños visibles lado oeste de la institución, según trabajos de campo
Fuente: Producción propia de los tesistas.*

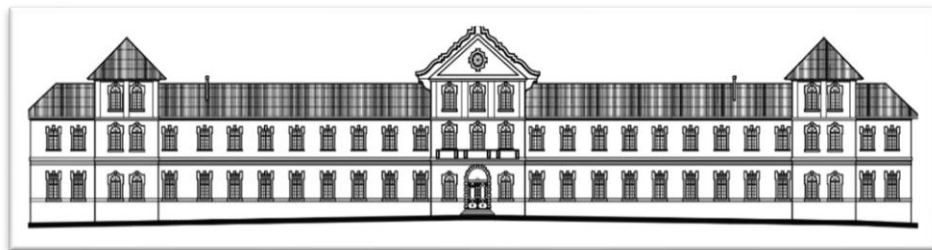
En línea quebrada de 03 tramos, colinda con la Av. El Estudiante y el Colegio Salesiano; en 550.00 ml + 400.00 ml + 849,40 ml; haciendo un total de 1749.40 ml. En este muro, se observa grietas diagonales y verticales.

*Figura 24. Vista Lado Norte de la Institución.
Fuente: Producción propia de los tesistas.*

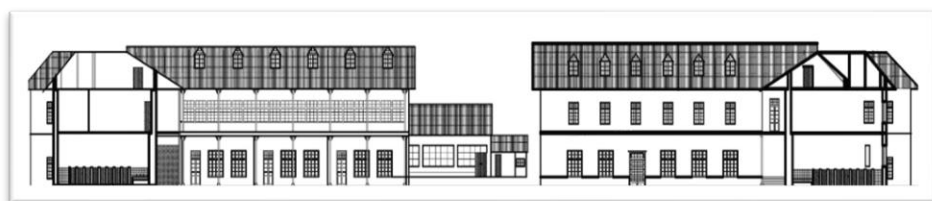
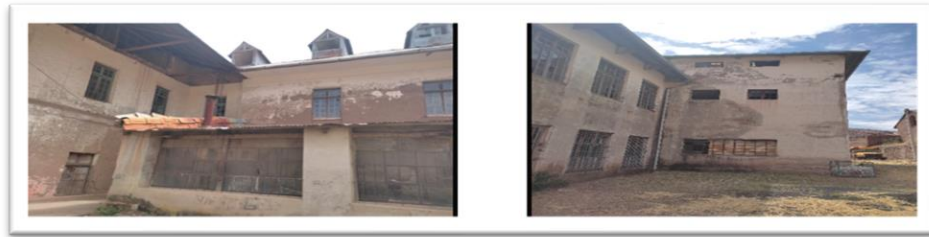
Existen grietas, fisuras, erosión y desintegración del sistema estructural y constructivo.

Figura 26. Daños visibles lado sur de la institución, según trabajos de campo.

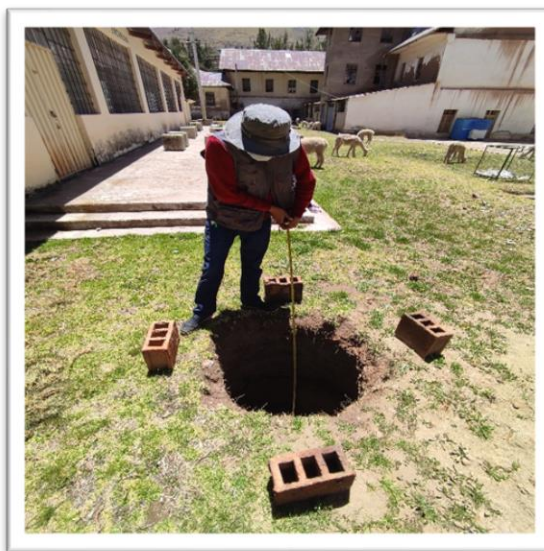
Figura 27. Calicata N° 01 realizada en la Institución

- Calicata N° 01 Institución. “José Antonio encinas” a 2.40 m de profundidad: se observa una capa de todo tipo a 1.60cm de altura. El parte inferior se observa el suelo húmedo por el nivel freático. Octubre del 2021.

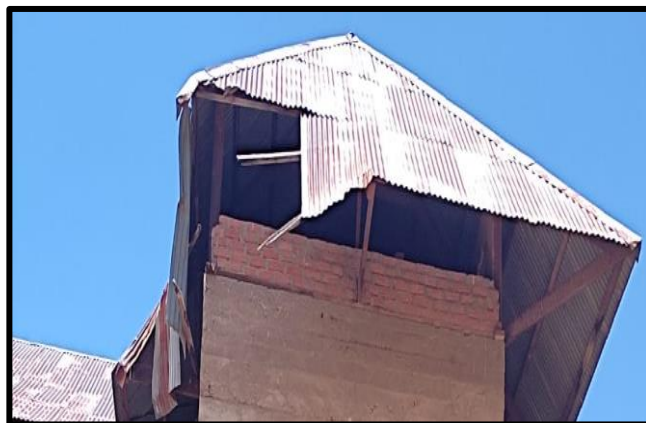
*Figura 28. Alero de la cubierta deteriorado.
Fuente: Producción propia de los tesisistas.*

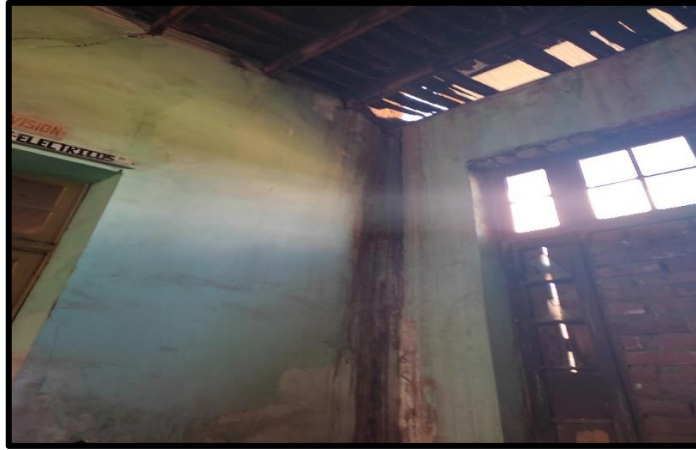
*Figura 29. Presencia de agua impregnada en la zona inferior de los muros.
Fuente: Producción propia de los tesistas.*

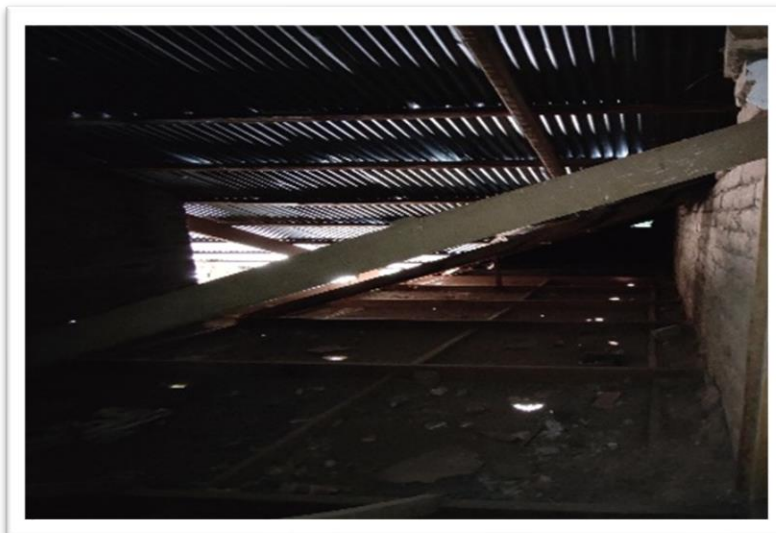
En cuanto a los elementos horizontales que componen la cubierta, se nota a simple vista que la humedad ha llevado a que la estructura llegue al final de su vida, ya que gran cantidad de goteras, madera podrida, mal estado de las losas, calamina, que juega un papel importante en el techo.

Figura 30. Viga de madera deteriorada por la filtración de agua a efecto de goteras.

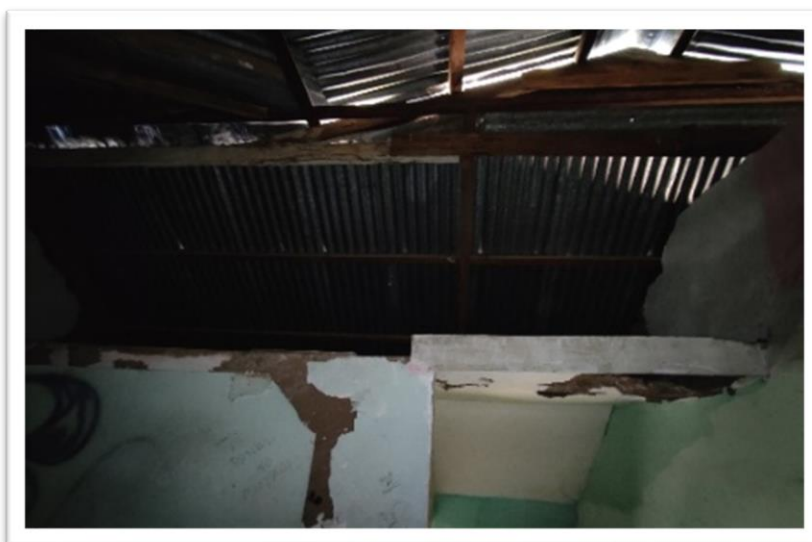
Figura 31. Desprendimiento del enlucido de yeso a causa de la filtración de agua.

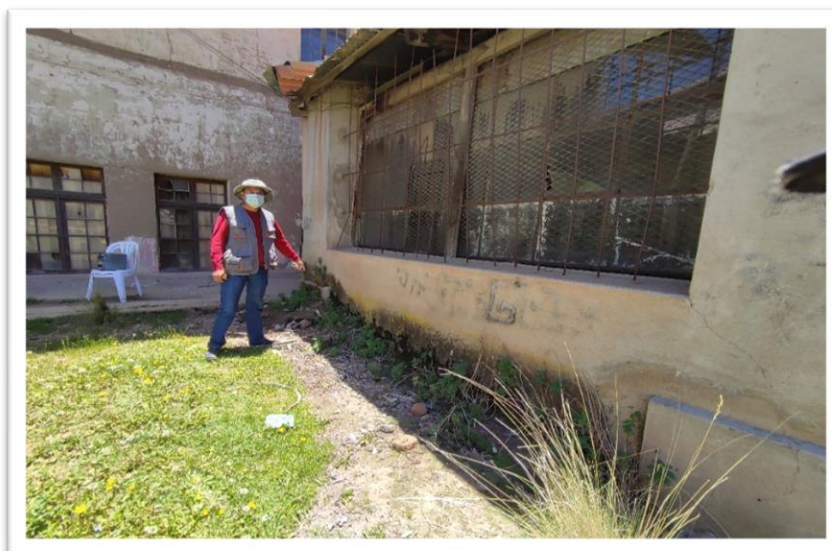
Corresponde a la presencia de vegetación enraizada en una parte de la edificación. Se trata de vegetación de pastos.

Figura 32. Vegetación en muros.
