UNIVERSIDAD CÉSAR VALLEJO

**Mejoramiento del pavimento flexible de la avenida Manuel
Seoane, distrito de Víctor Larco Herrera, Trujillo 2021**

TESIS PARA OBTENER EL TÍTULO PROFESIONAL DE:
Ingeniero Civil

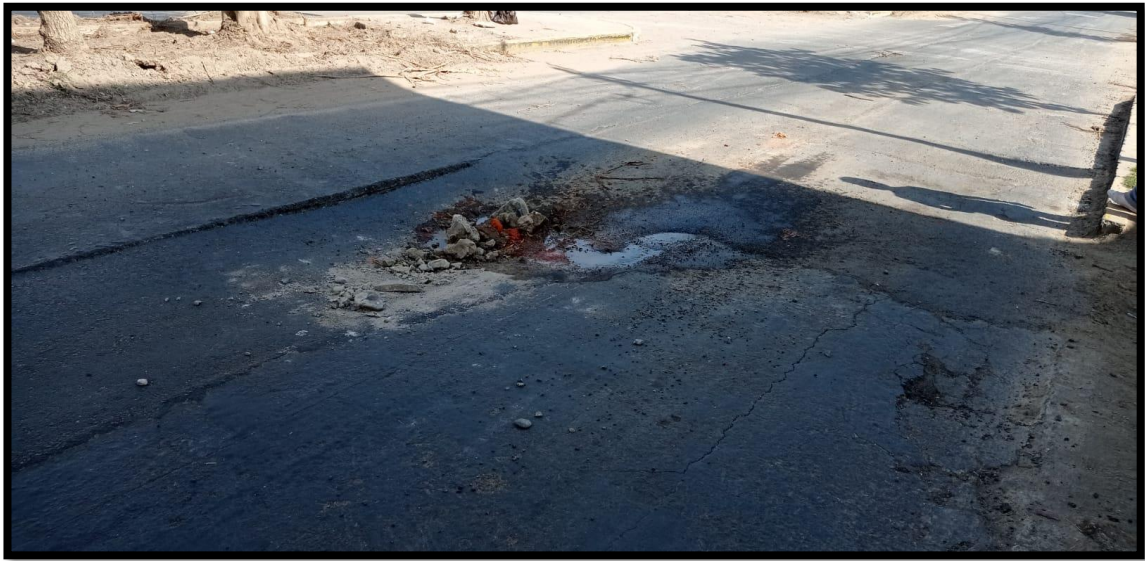
Figura 9. Abultamientos y hundimientos

Descripción: En todo el tramo de la avenida Manuel Seoane se presentó la falla de abultamientos y hundimientos en todos sus grados de severidad, Alta(H), Media(M) y Baja(L). teniendo un porcentaje alto de 1.22%, un porcentaje medio de 9.24% y un porcentaje bajo de 7.88%.

FALLA	SEVERIDAD		
	H (%)	M (%)	L (%)
Abultamientos y hundimientos	1.22	9.24	7.88

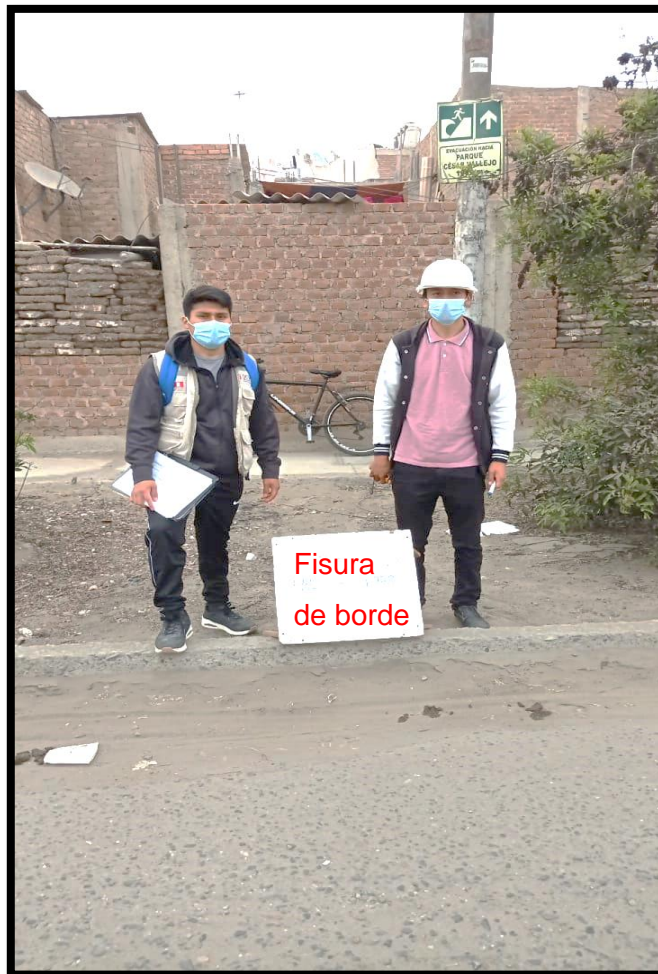
Figura 10. Fisura de borde

Descripción: De igual forma la falla de fisuras de borde se presentó en diferentes muestras del pavimento flexible de la avenida Manuel Seoane con severidades, Alta(H), Media(M) y Baja(L). Se obtuvo un 6.85% de severidad alta, un 5.03% de severidad media y un 7.59% de severidad baja.

FALLA	SEVERIDAD		
	H (%)	M (%)	L (%)
Fisura de borde	6.85	5.03	7.59

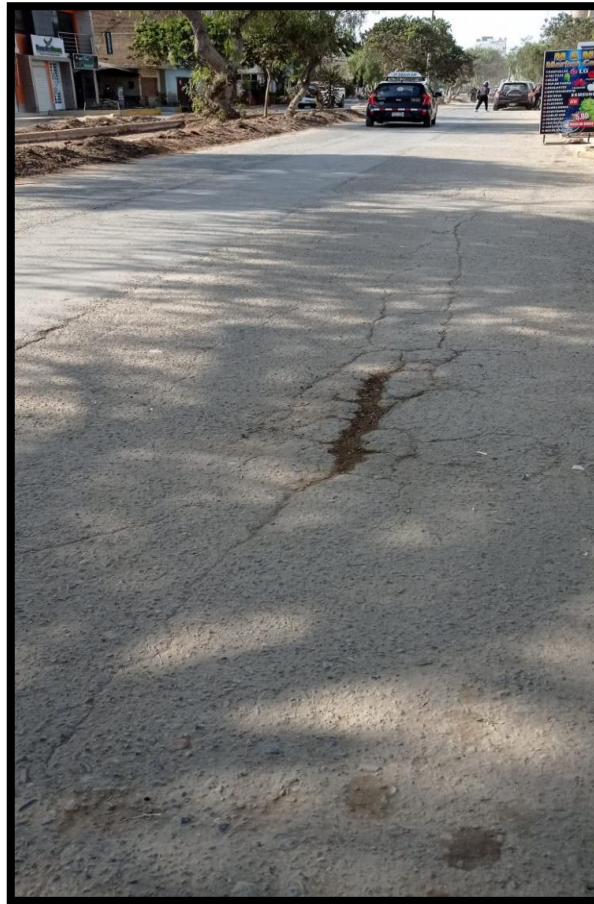
Figura 11. Grietas longitudinales y transversales

Descripción: Las grietas longitudinales y transversales se presentaron en ciertas unidades de muestra donde su grado de severidad fue Media(M) y Baja(L). En toda la avenida no se presentó una severidad alta de esta falla, sino media con un 18.51% y baja con un 61.97% en todo el tramo de la vía.

FALLA	SEVERIDAD		
	H (%)	M (%)	L (%)
Grietas longitudinales y transversales	-	18.51	61.97

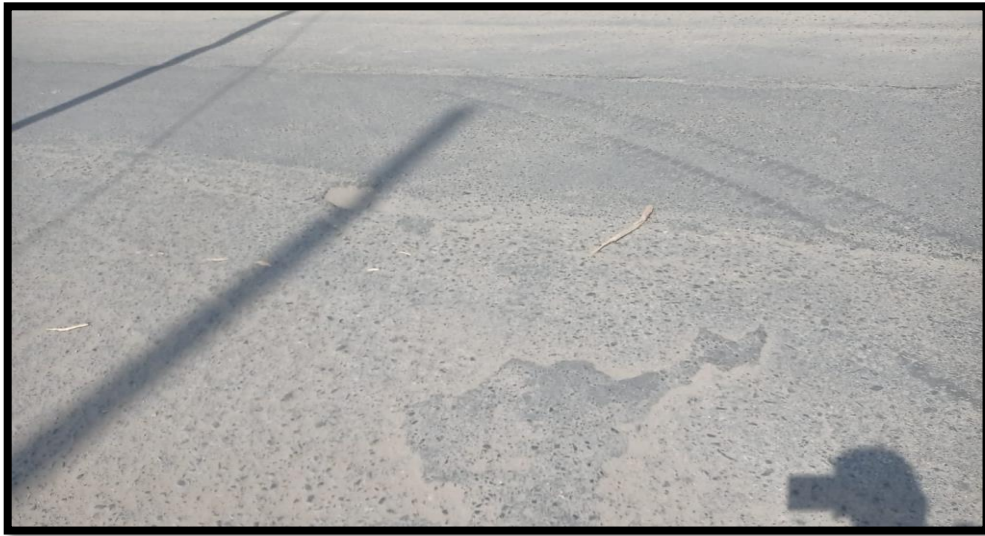
Figura 12. Parqueo y acometidas de servicio

Descripción: El parqueo y acometidas de servicio se presentó en gran parte de la avenida Manuel Seoane, con un gran porcentaje de severidad alta de 1029.42%, una severidad media de 61.10% y una severidad baja de 17.68%. Esta falla se visualizó en gran parte desde la avenida evitamiento hasta la avenida Huamán en aproximadamente 1km de longitud, ya que en todo ese tramo se realizó una obra de mejoramiento de la red recolectora y conexiones domiciliarias.

FALLA	SEVERIDAD		
	H (%)	M (%)	L (%)
Parqueo y acometidas de servicio	1029.42	61.10	17.68

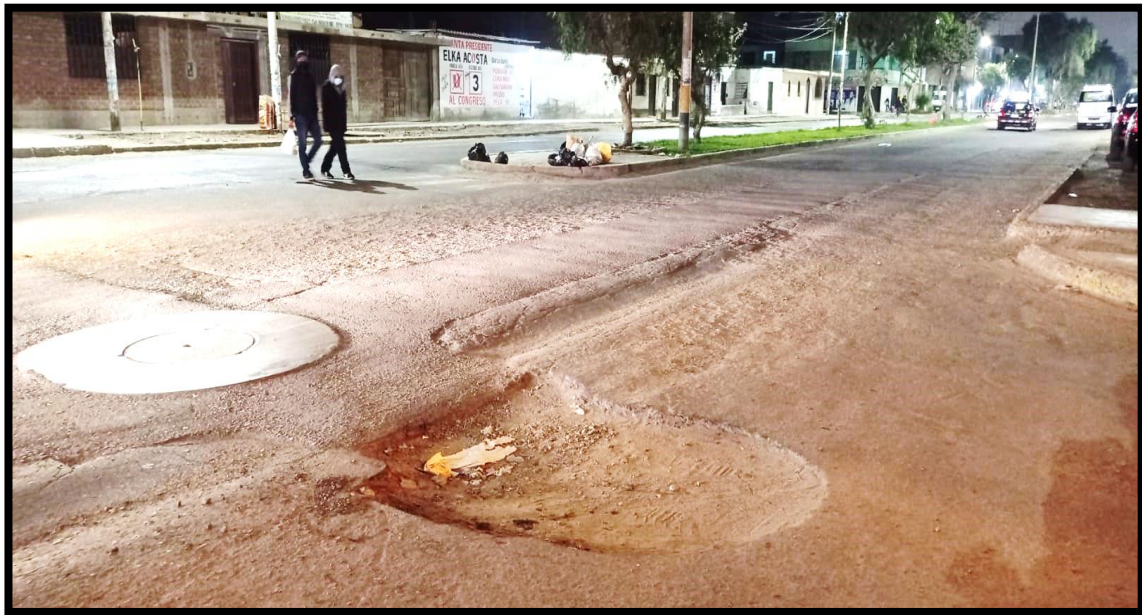
Figura 13. Huecos

Descripción: Los huecos en la avenida Manuel Seoane se presentaron en todos sus grados de severidad Alta(H), Media(M) y Baja(L). La falla de huecos arrojó un porcentaje de severidad alta de 19.5%, un porcentaje de severidad media de 45.43% y un porcentaje de severidad baja de 110.59%.

FALLA	SEVERIDAD		
	H (%)	M (%)	L (%)
Huecos	19.50	45.43	110.59
