**UNIVERSIDAD CÉSAR VALLEJO**

**Evaluación de la estructura del pavimento flexible con el método  
del PCI de la Av. Casma, localidad Yaután, Casma 2021**

**TESIS PARA OBTENER EL TÍTULO PROFESIONAL DE:  
INGENIERO CIVIL**

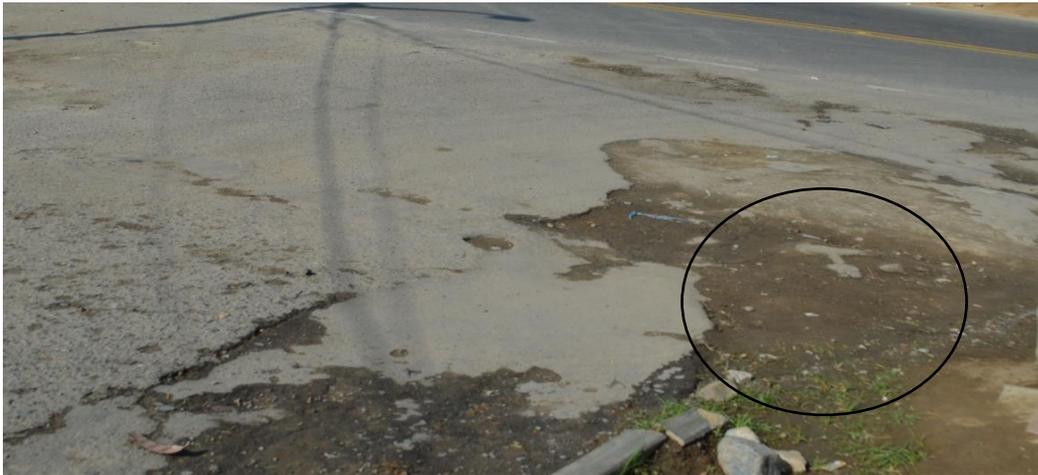
PROGRESIVA	TIPO DE DAÑO	AREA (M2)	SEVERIDAD	FALLA N°
0+020	GRIETAS DE BORDE	5.6	ALTO	7

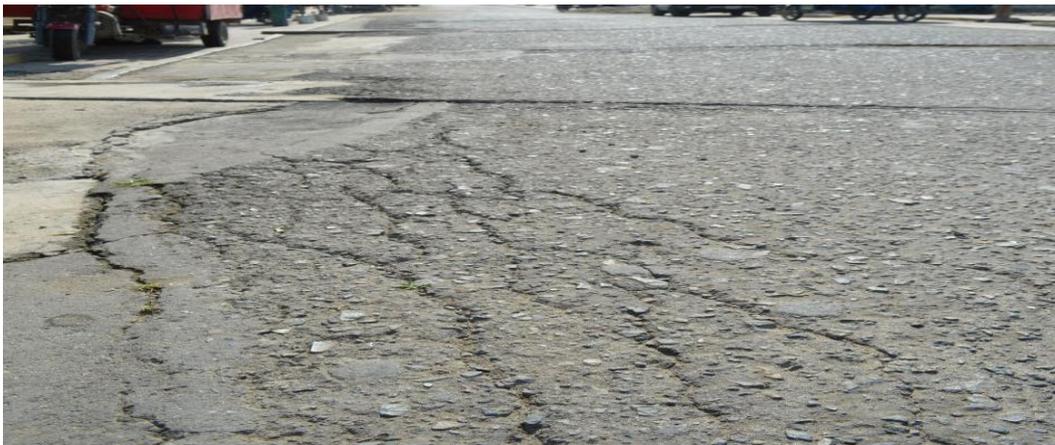
PROGRESIVA	TIPO DE DAÑO	AREA (M2)	SEVERIDAD	FALLA N°
0+060	PIEL DE COCODRILO	2.4	ALTA	01

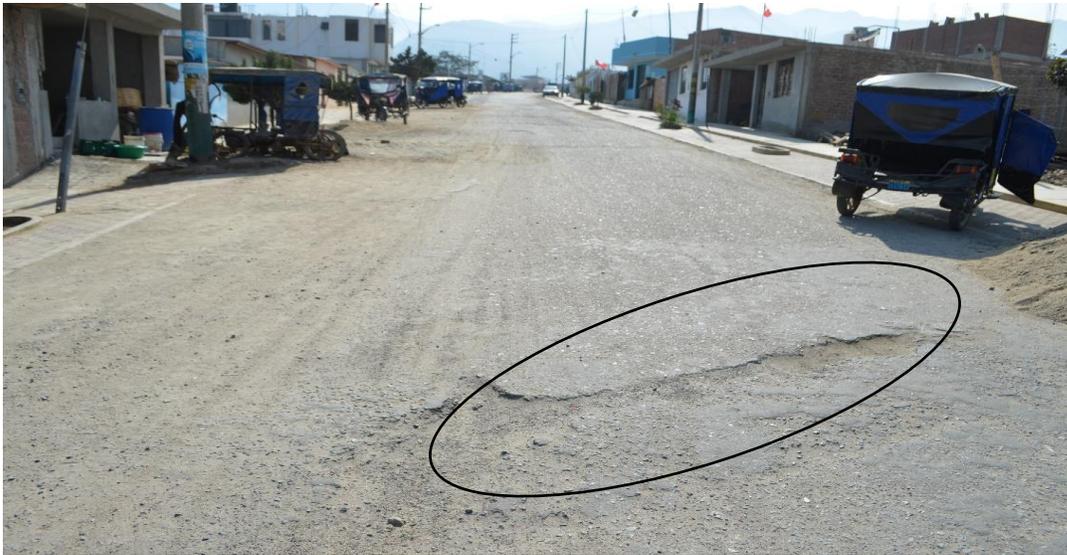
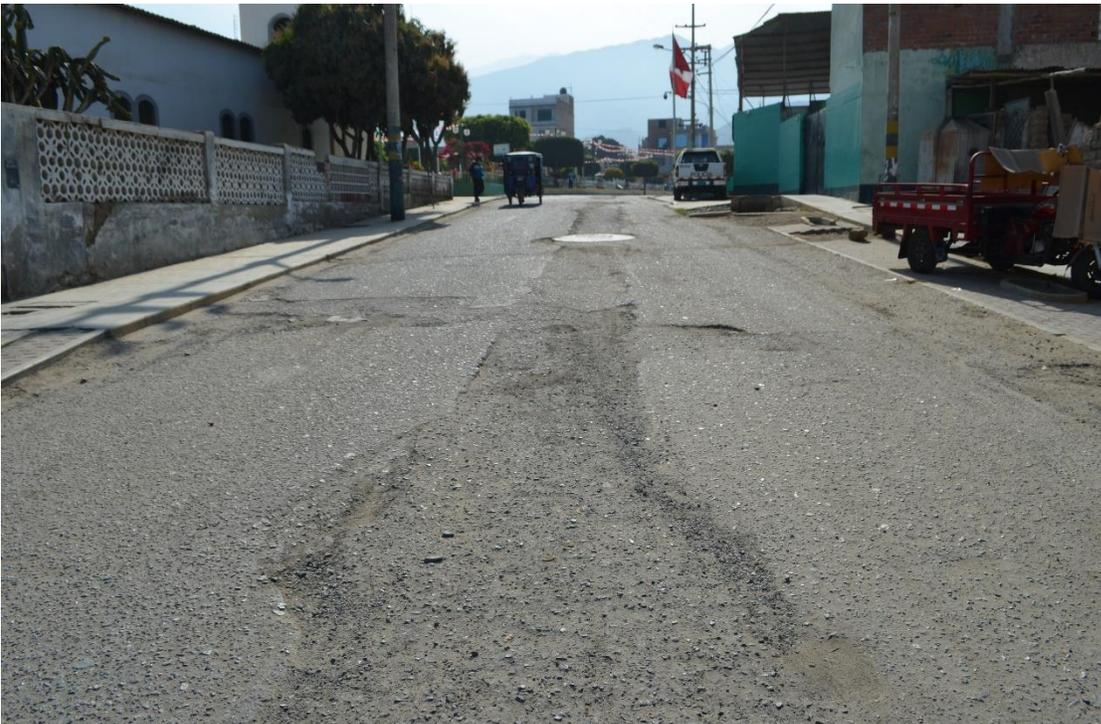
PROGRESIVA	TIPO DE DAÑO	AREA (M2)	SEVERIDAD	FALLA N°
0+120	PARCHEO Y ACOMETIDAS DE SERVICIOS	0.5	ALTA	11

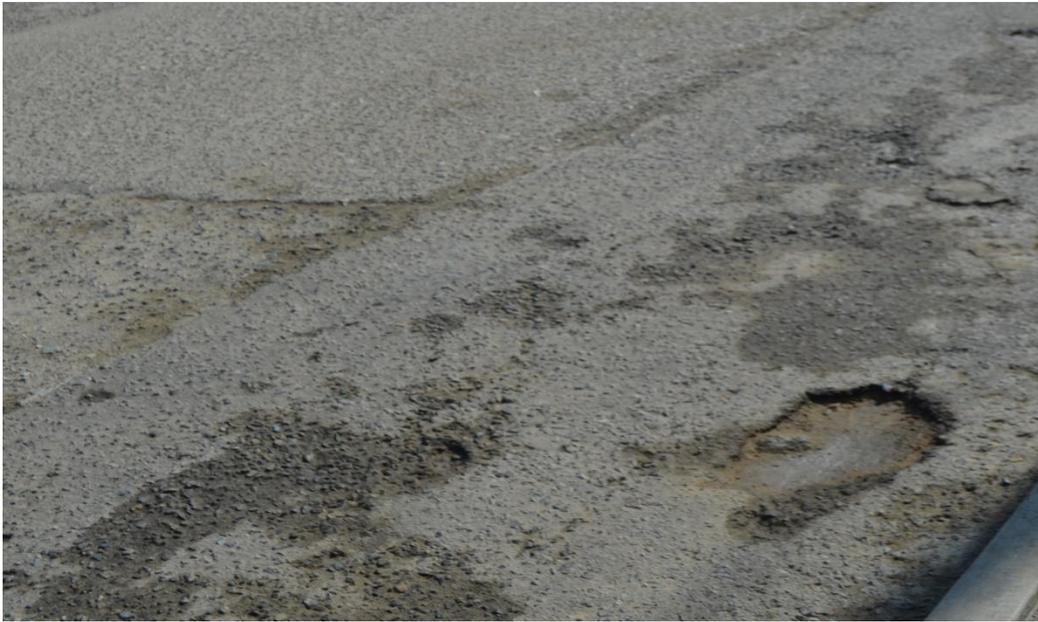
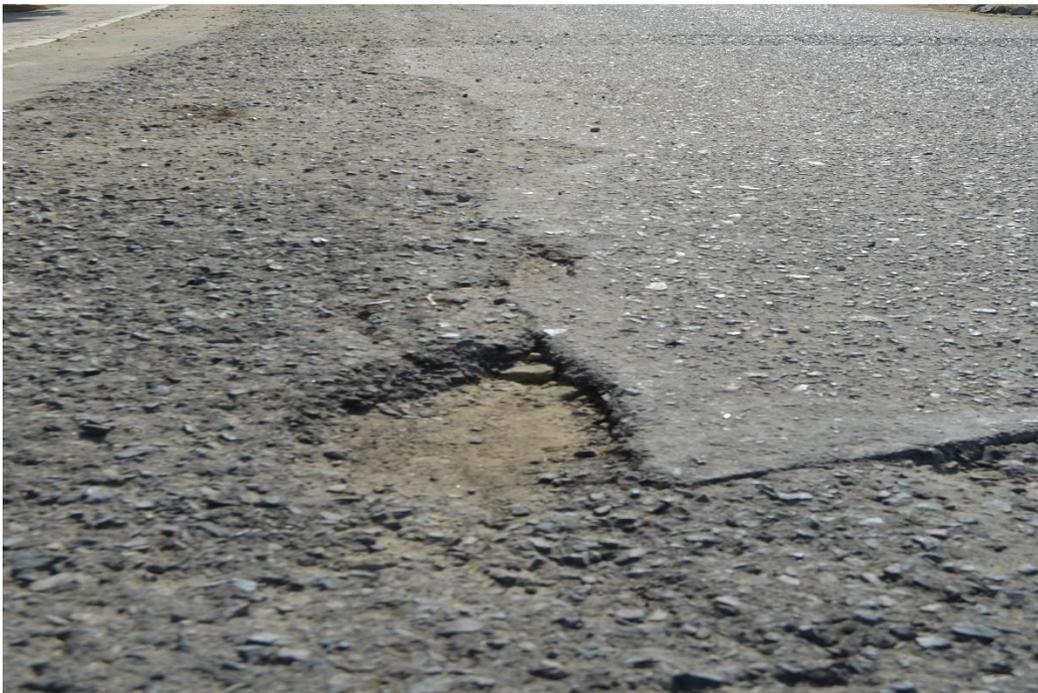
PROGRESIVA	TIPO DE DAÑO	AREA (M2)	SEVERIDAD	FALLA N°
0+220	HUECOS	0.55	MEDIO	13

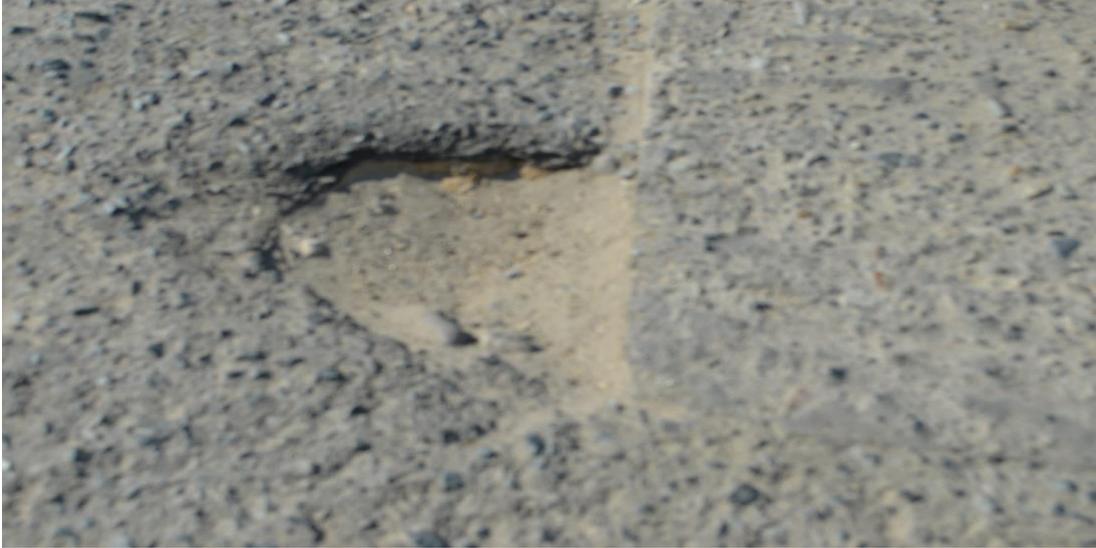
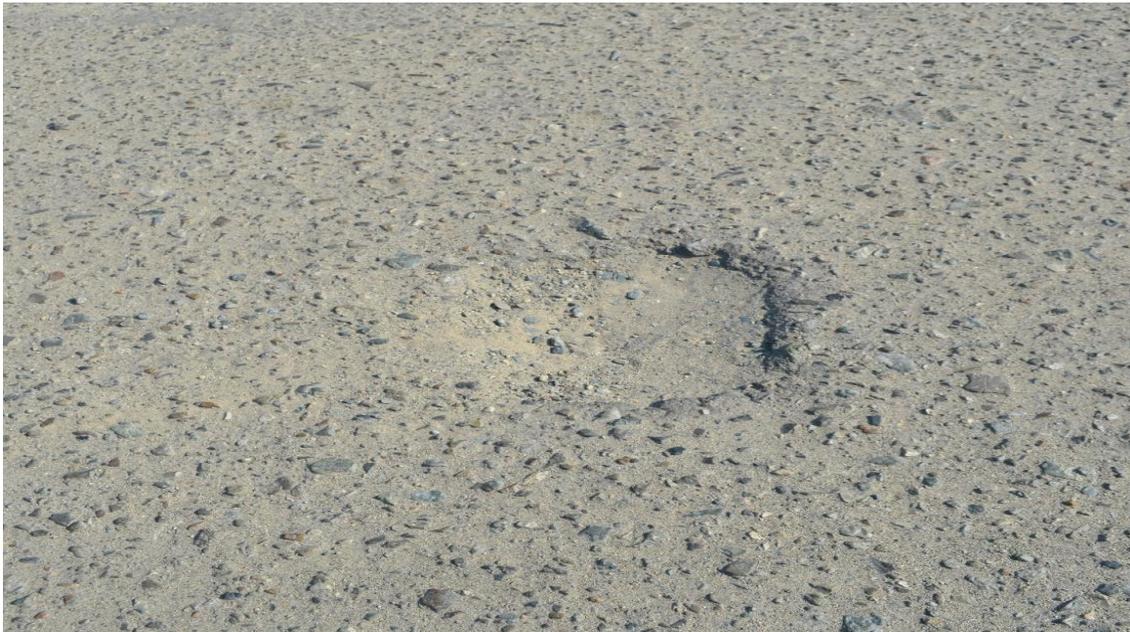
PROGRESIVA	TIPO DE DAÑO	AREA (M2)	SEVERIDAD	FALLA N°
0+320	HUECOS	0.55	MEDIA	13

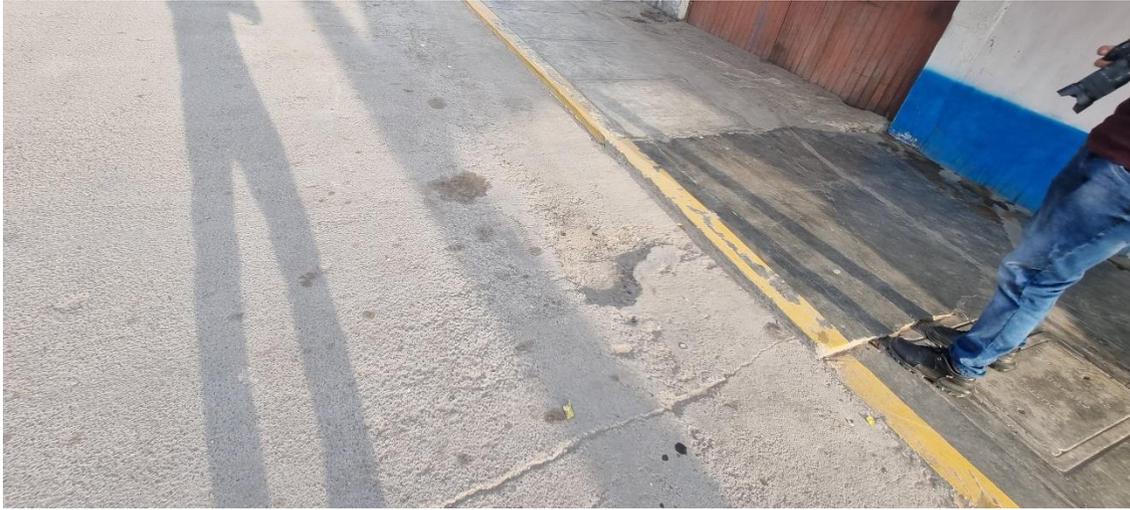
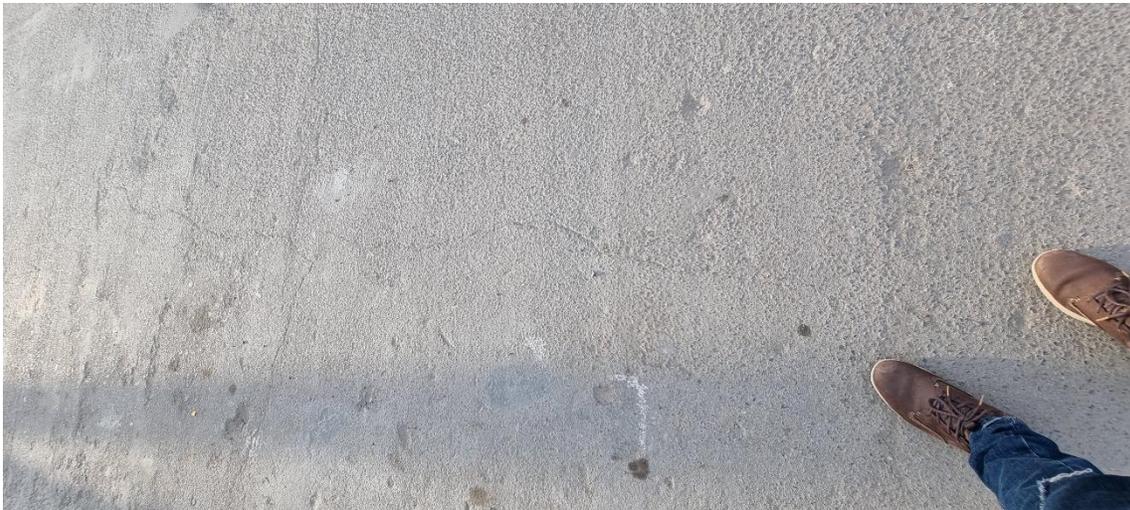
PROGRESIVA	TIPO DE DAÑO	LONG. (M)	SEVERIDAD	FALLA N°
0+440	GRIETAS LONG. Y TRANSVERSALES	2.05	MEDIA	10

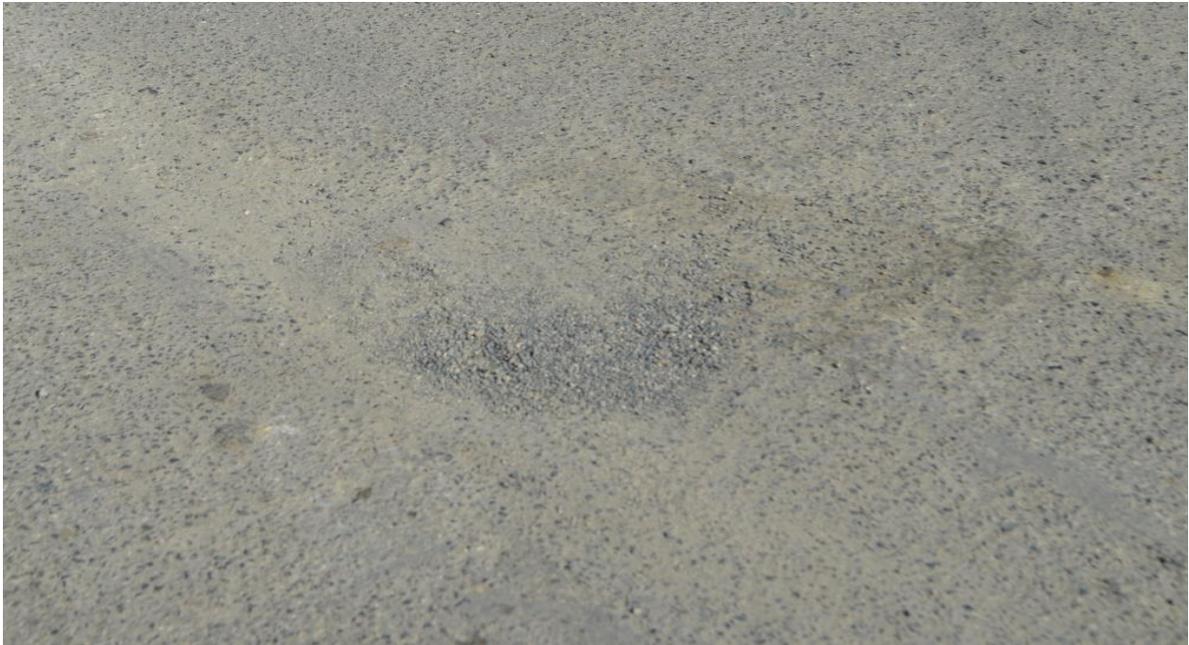
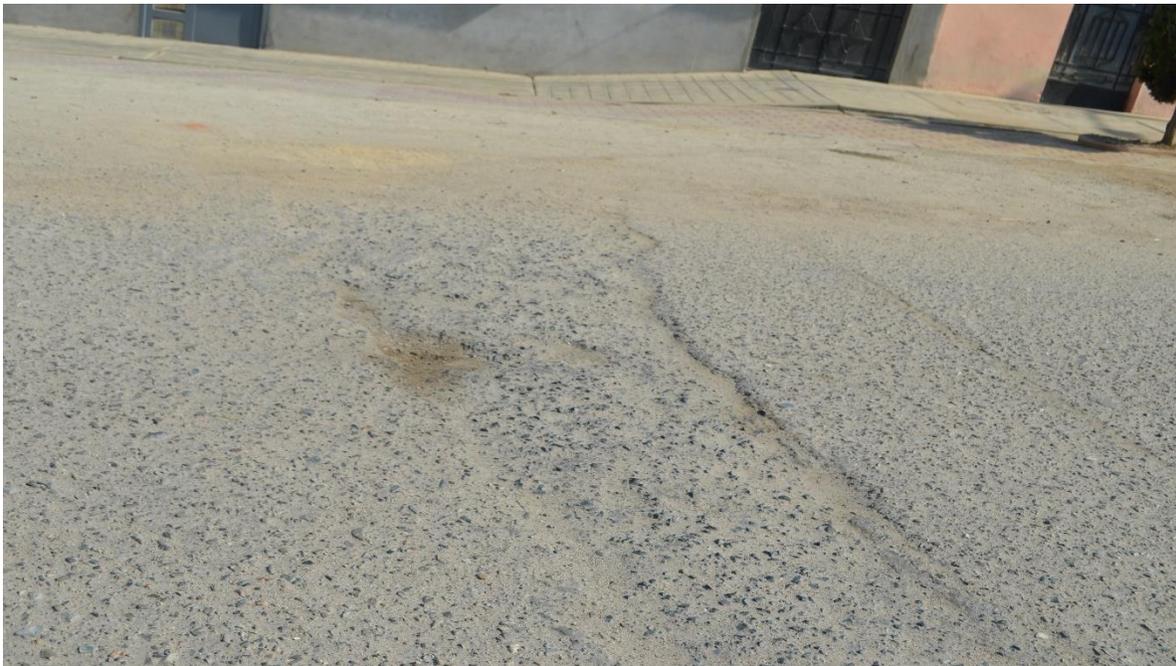
PROGRESIVA	TIPO DE DAÑO	AREA (M2)	SEVERIDAD	FALLA N°
0+320	DESPRENDIMIENTO DE AGREGADOS	25	MEDIA	19

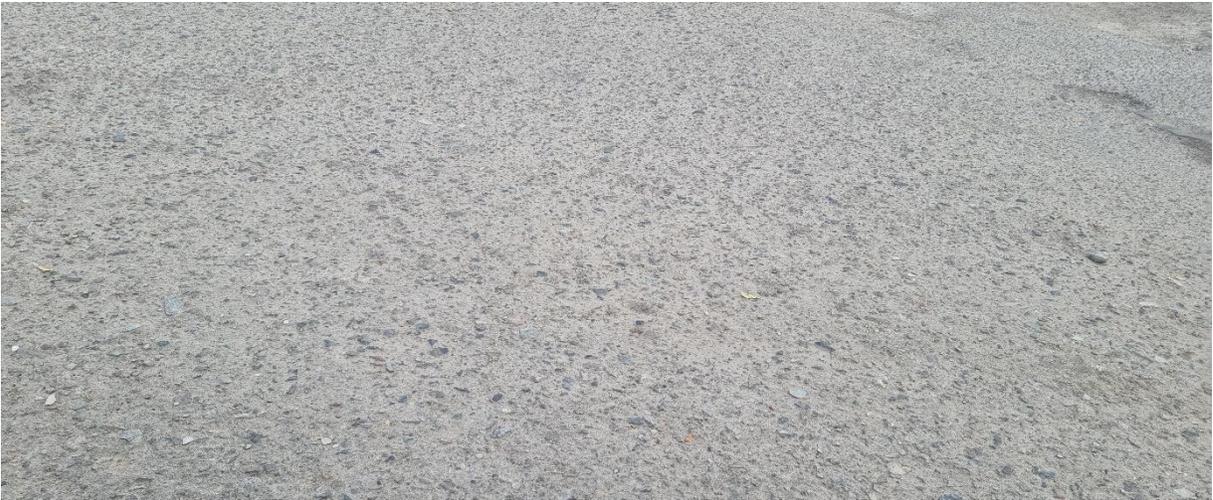
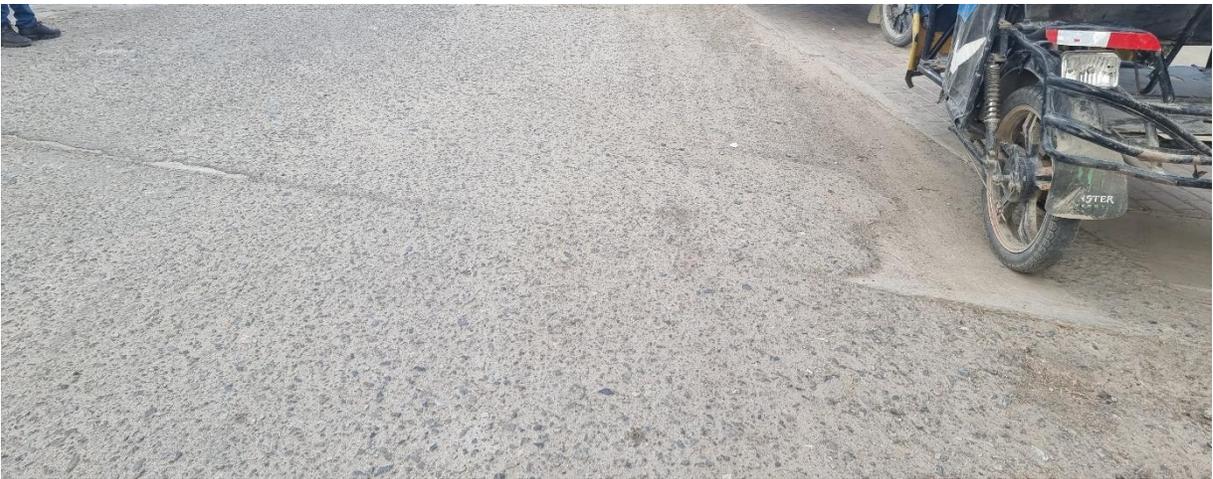
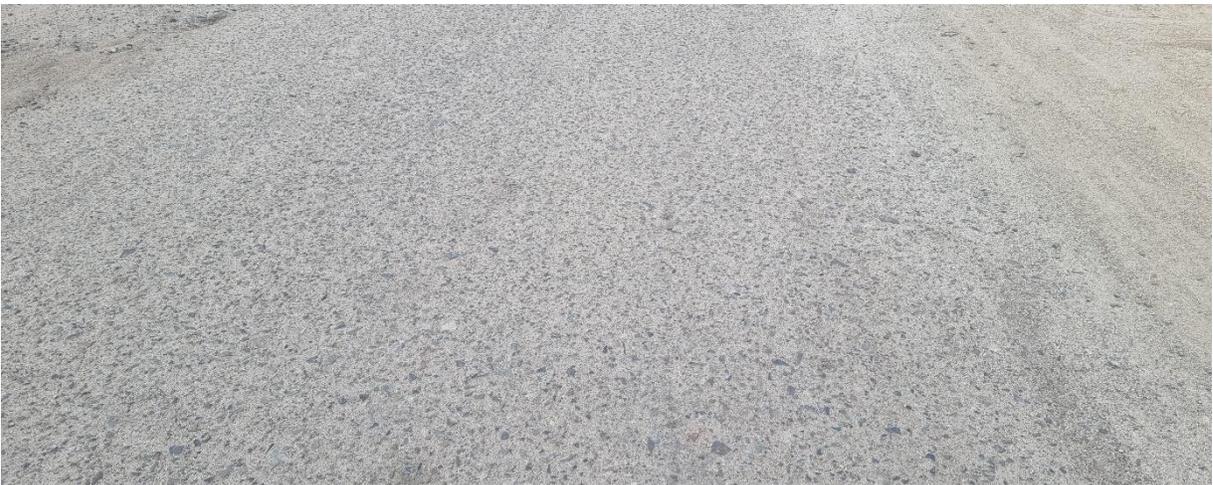
PROGRESIVA	TIPO DE DAÑO	AREA (M2)	SEVERIDAD	FALLA N°
0+560	DESPRENDIMIENTO DE AGREGADOS	46	MEDIA	19
