UNIVERSIDAD CÉSAR VALLEJO

Mejoramiento de la transitabilidad vehicular debido al deterioro del
pavimento rígido en avenida aviación, distrito Manantay - Coronel
Portillo-Ucayali 2021

TESIS PARA OBTENER EL TÍTULO PROFESIONAL DE:
Ingeniero Civil

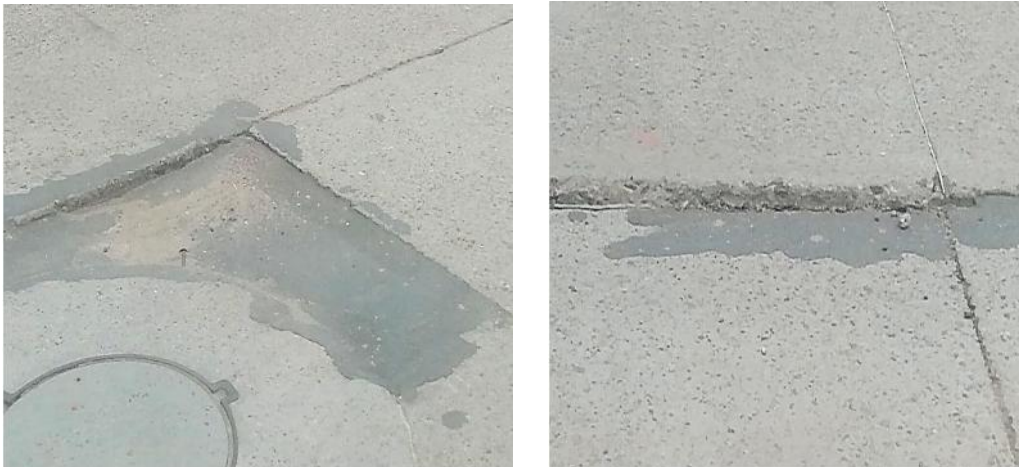
Figura 1: foto de daños en la Av, Aviación

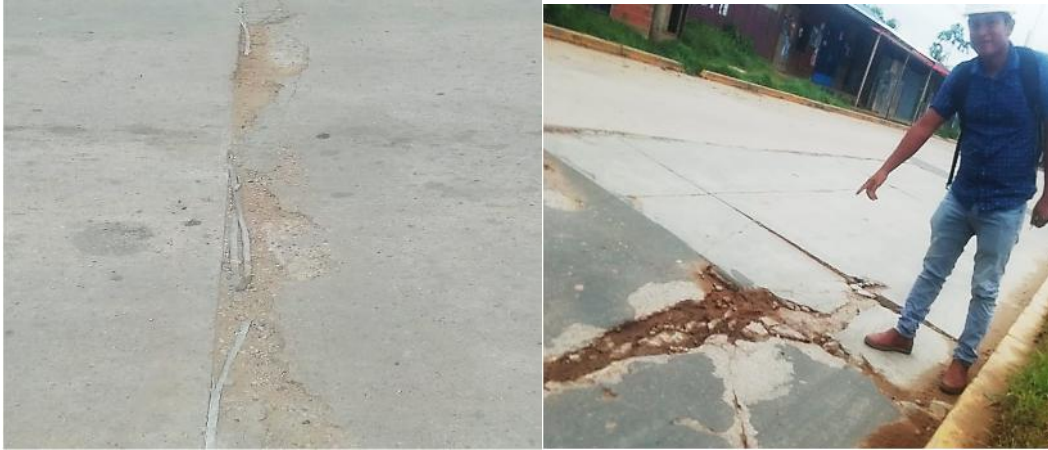
Figura 2: patologías en la Av. Aviación

Estos daños patológicos según la severidad afectan la transitabilidad en esta avenida, por lo que nos planteamos.

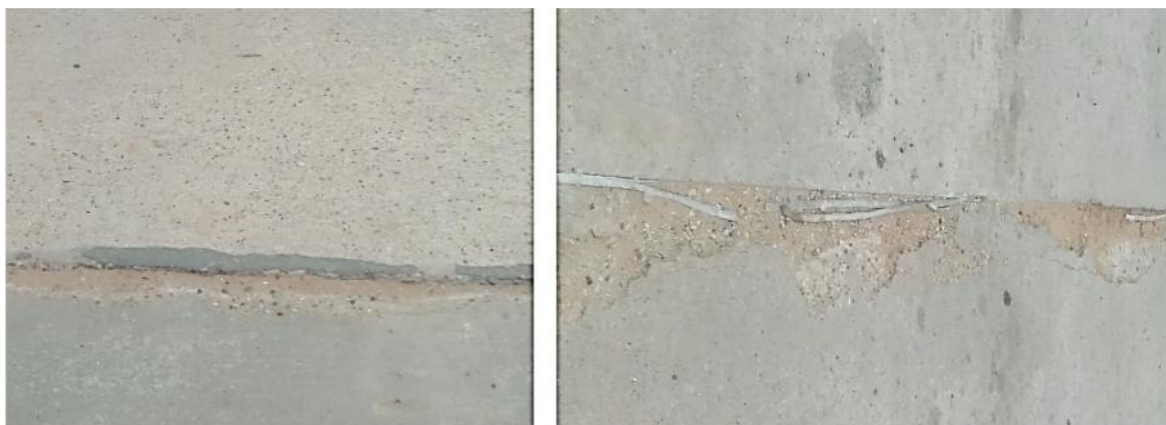
Figura 11 deficiencias en el sellado

Interpretación: En el análisis del deterioro de juntas se observó que el 60.94% de los paños presentan deficiencias en el sellado y un 17.97% de juntas saltadas, el 9.38% con separación de juntas y 11,72% no presentan deterioros.

2. **Del resultado específico 1;** Se recomienda que en la reparación juntas del pavimento rígido de la avenida aviación se realice con especificaciones técnicas, ya que encontramos juntas selladas con material no adecuado en el sellado, lo que permitirá la infiltración de agua y dañar más la base del pavimento.

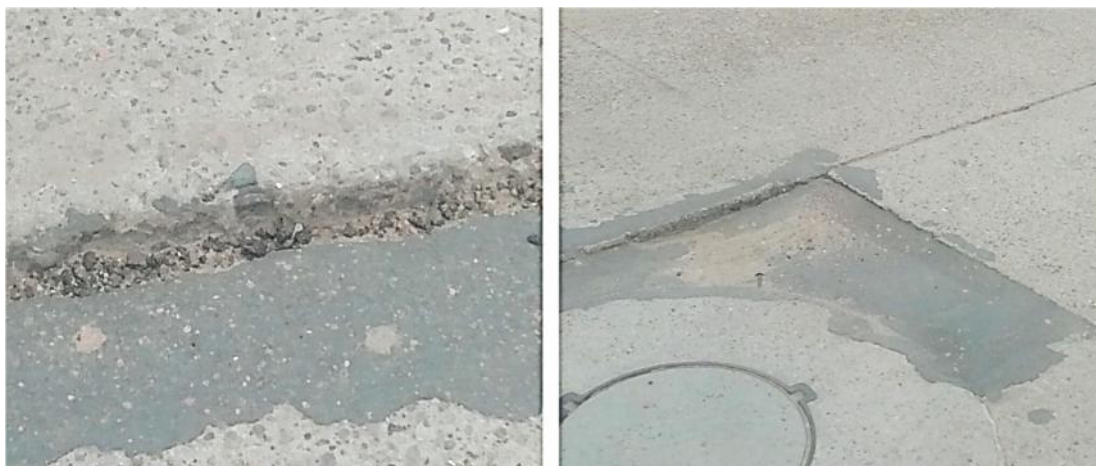
Figura 14: Deterioro Superficial

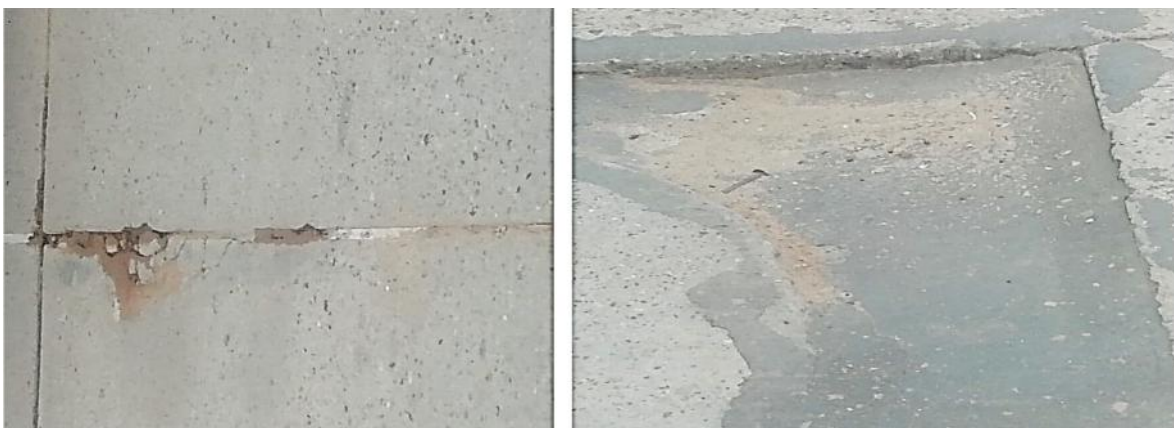
Figura 16: Otros deterioros

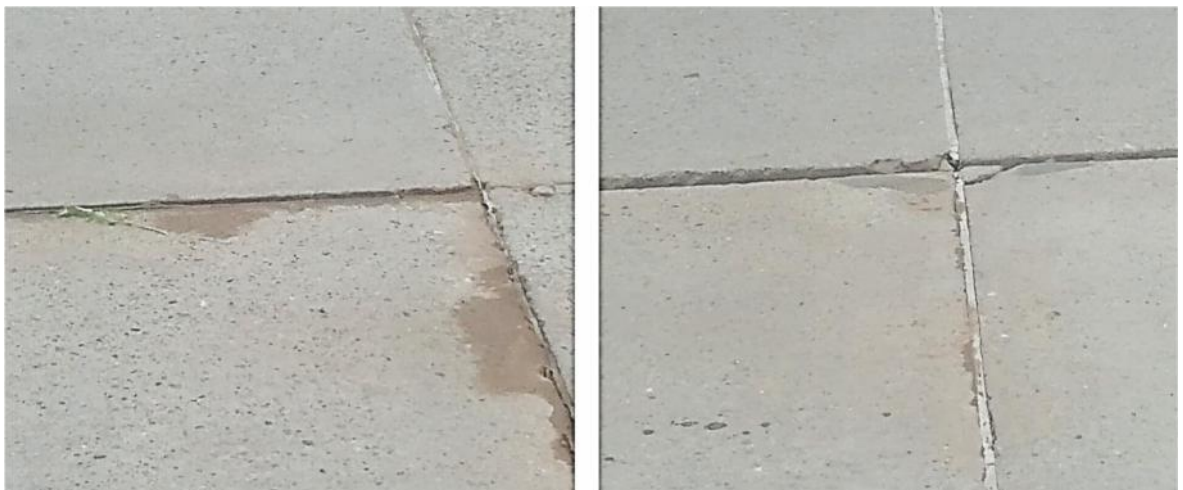
Figura 18: Deterioros

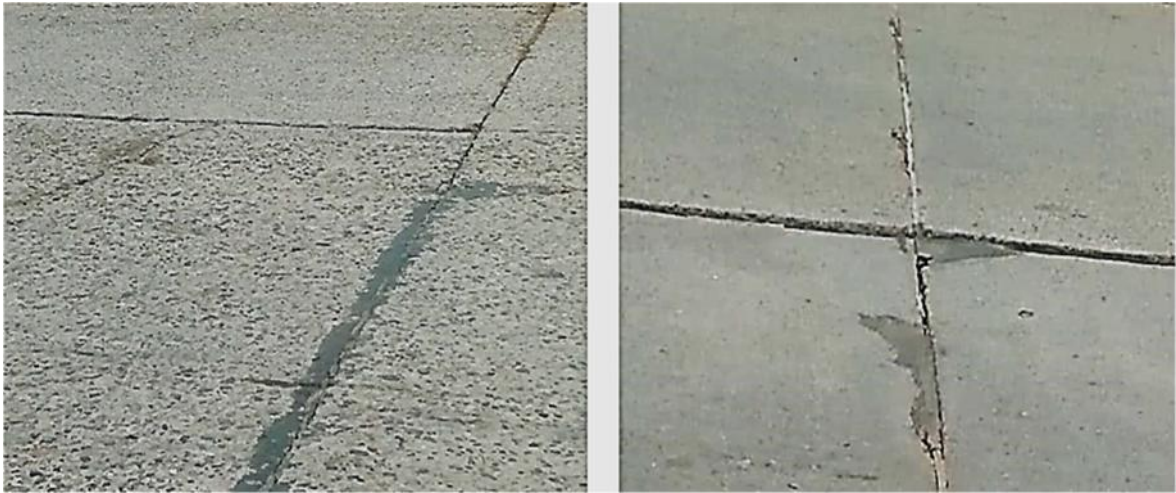
Destrucción de bordes, consiste en la destrucción progresiva por la acción y el efecto del tránsito vehicular. Es común en para vías con berma no pavimentadas y que no tiene sardinel. (Booz, 1999)

Figura 19: Deterioros
