**FACULTAD DE INGENIERIA Y ARQUITECTURA
ESCUELA PROFESIONAL DE INGENIERIA CIVIL**

**Comparación de las metodologías URCI y la del MTC en
evaluación de vías a nivel de afirmado, Villacurí, 2022**

**TESIS PARA OBTENER EL TÍTULO PROFESIONAL DE
INGENIERO CIVIL**

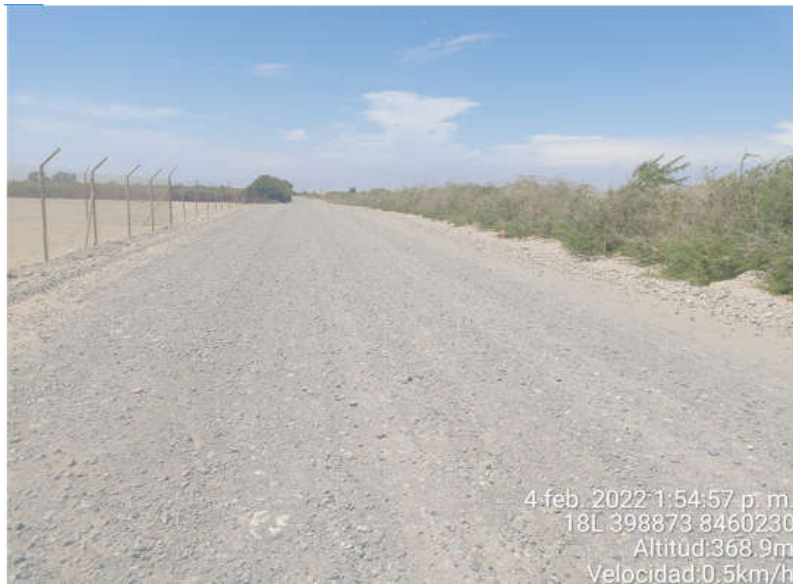
Figura 4. Superficie de Rodadura KM-00+484 al KM-00+494, se observa el daño de Encalaminado en la calzada.

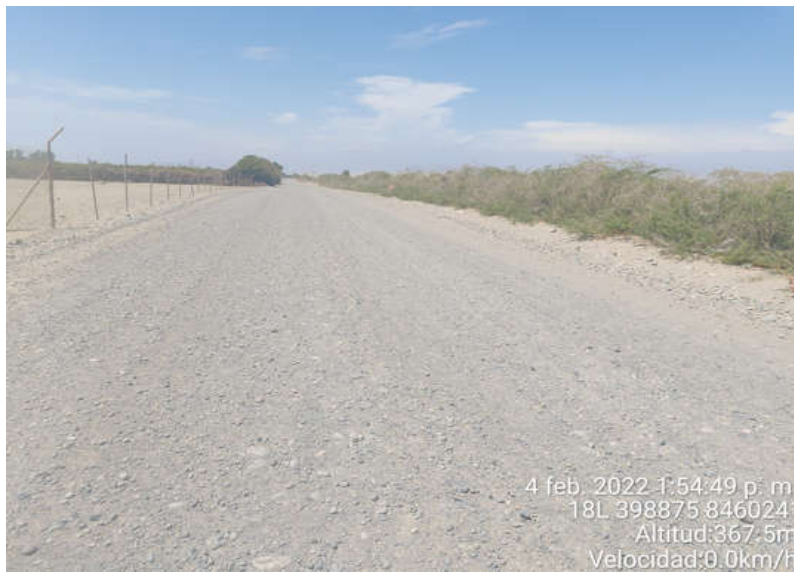
Figura 5. Superficie de Rodadura KM-00+494 al KM-00+504, se observa el daño de Encalaminado en la calzada.

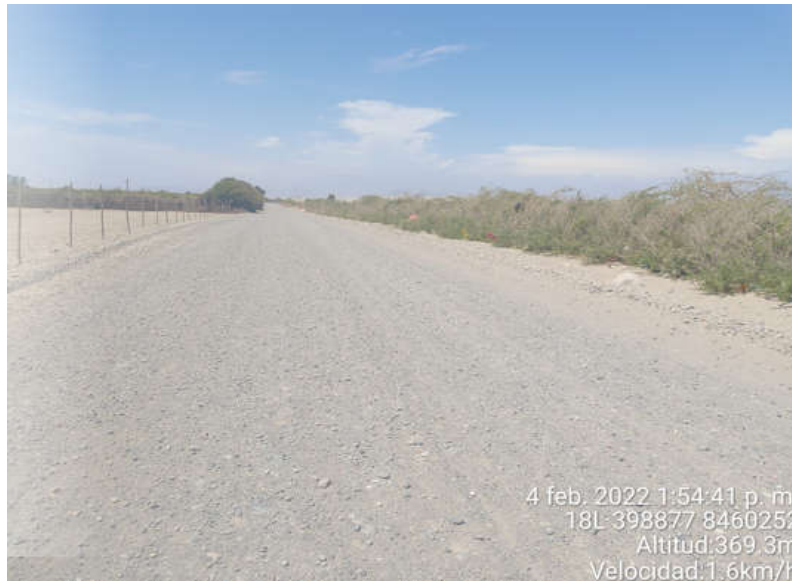
Figura 6. Superficie de Rodadura KM-00+504 al KM-00+514, se observa el daño de Encalaminado en la calzada.

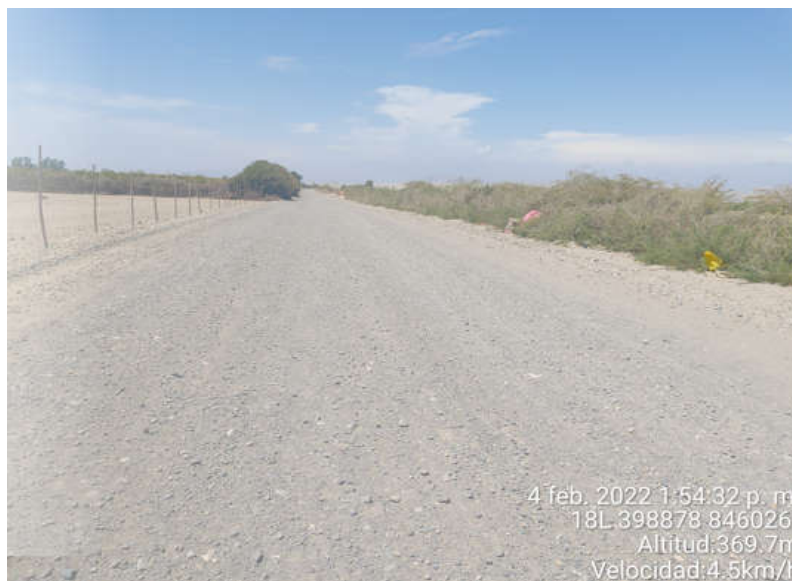
Figura 7. Superficie de Rodadura KM-00+514 al KM-00+524, se observa el daño de Encalaminado en la calzada.

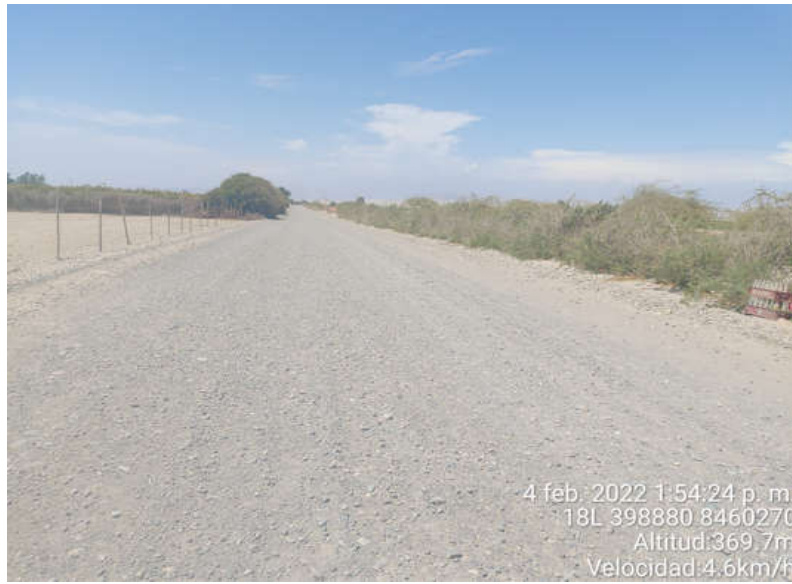
Figura 8. Superficie de Rodadura KM-00+524 al KM-00+534, se observa el daño de Encalaminado en la calzada.

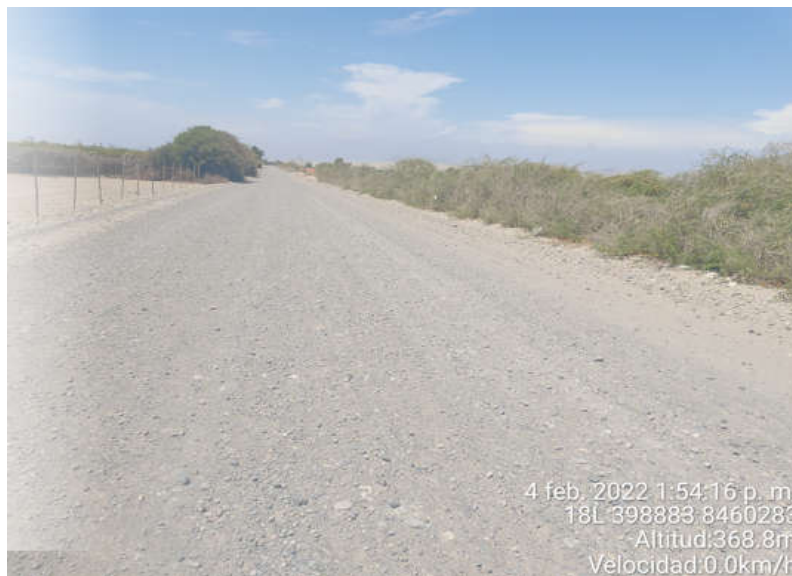
Figura 9. Superficie de Rodadura KM-00+534 al KM-00+544, se observa el daño de Encalaminado en la calzada.

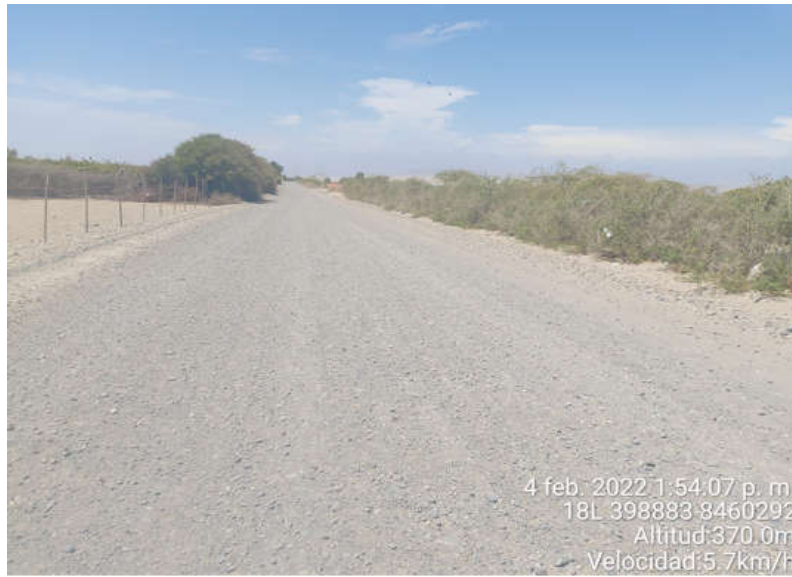
Figura 10. Superficie de Rodadura KM-00+544 al KM-00+554, se observa el daño de Encalaminado en la calzada.

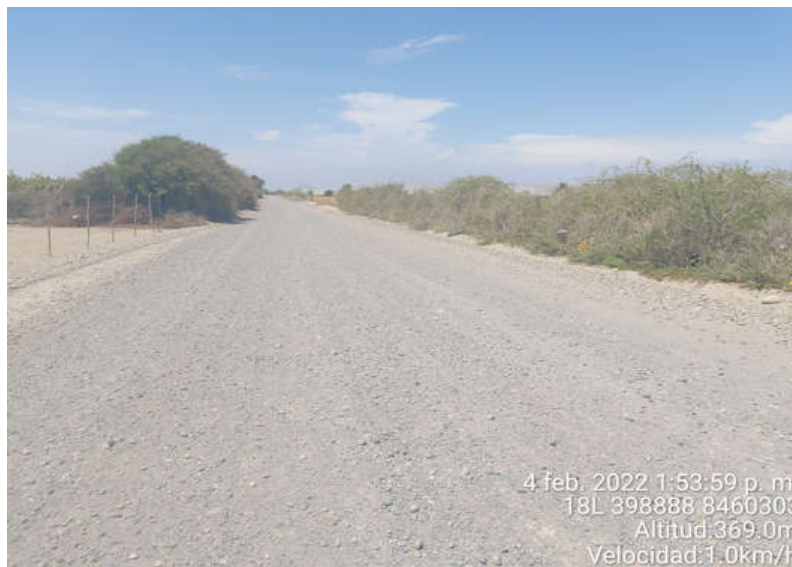
Figura 11. Superficie de Rodadura KM-00+554 al KM-00+564, se observa el daño de Encalaminado en la calzada.

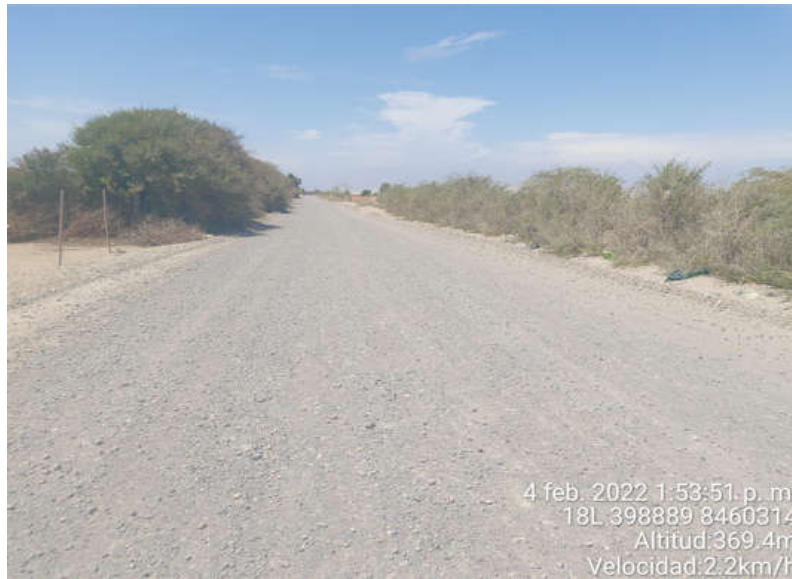
Figura 12. Superficie de Rodadura KM-00+564 al KM-00+574, se observa el daño de Encalaminado en la calzada.

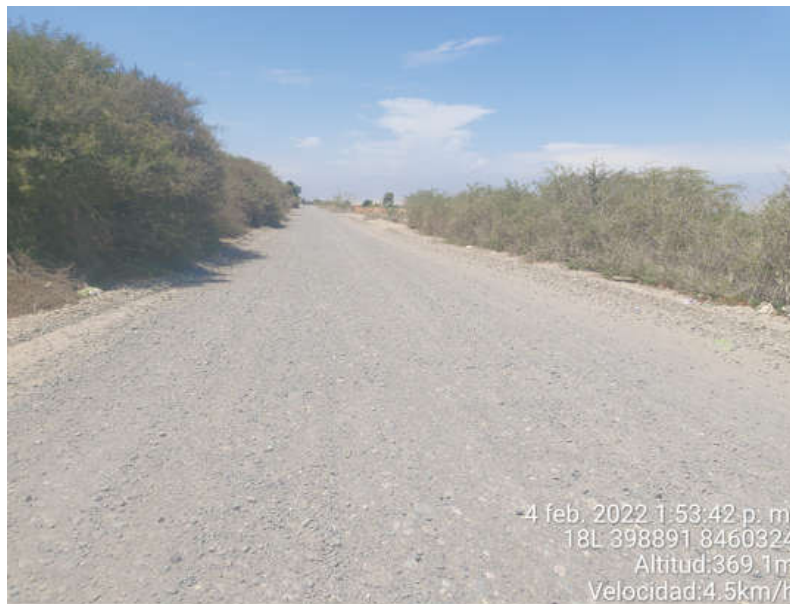
Figura 13. Superficie de Rodadura KM-00+574 al KM-00+584, se observa el daño de Encalaminado en la calzada.

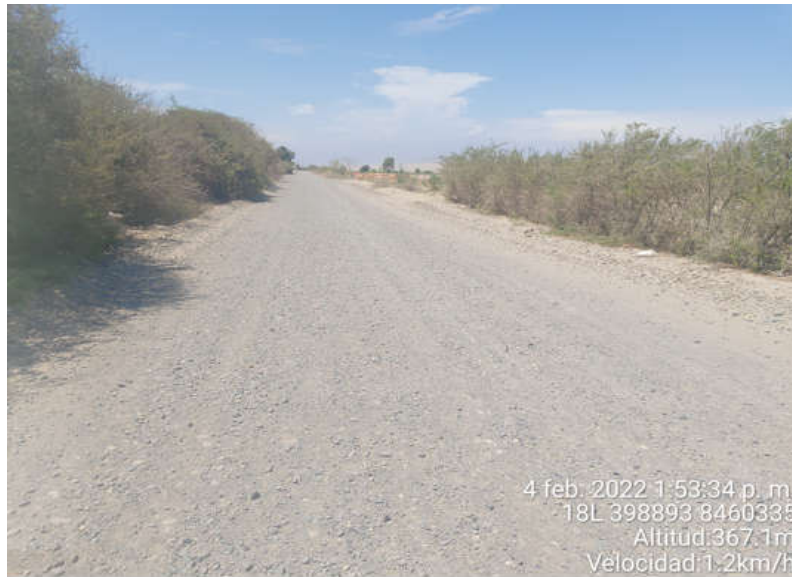
Figura 14. Superficie de Rodadura KM-00+584 al KM-00+594, se observa el daño de Encalaminado en la calzada.

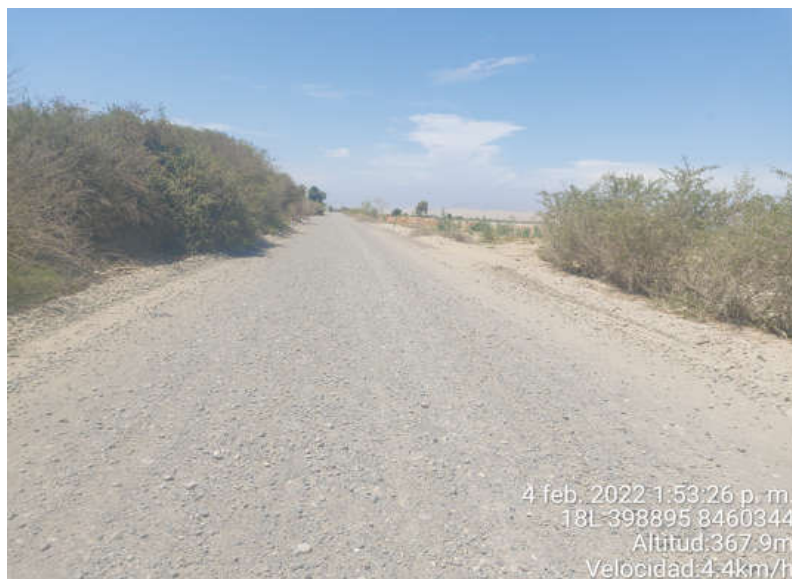
Figura 15. Superficie de Rodadura KM-00+594 al KM-00+604, se observa el daño de Encalaminado en la calzada.

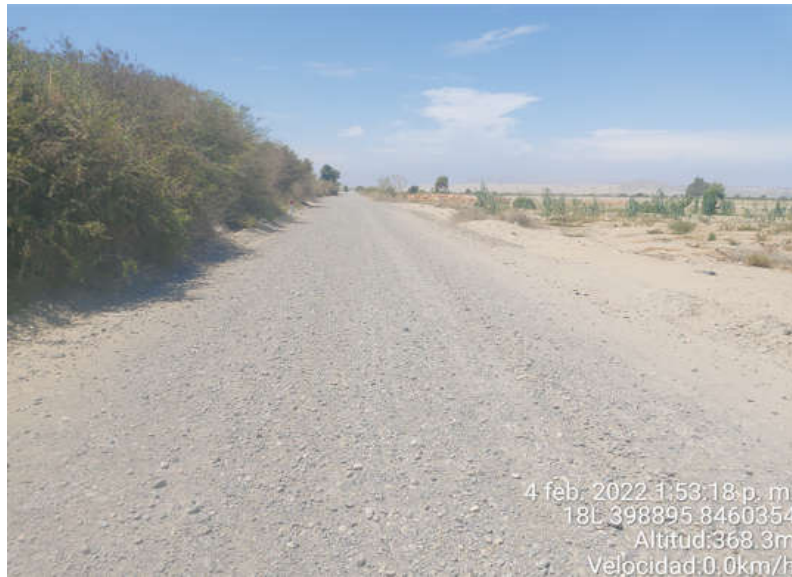
Figura 16. Superficie de Rodadura KM-00+604 al KM-00+614, se observa el daño de Encalaminado en la calzada.

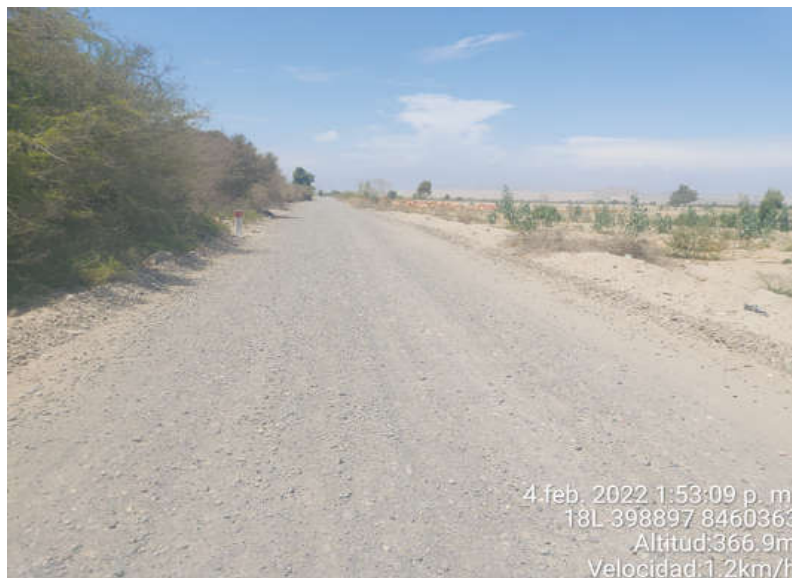
Figura 17. Superficie de Rodadura KM-00+614 al KM-00+624, se observa el daño de Encalaminado en la calzada.

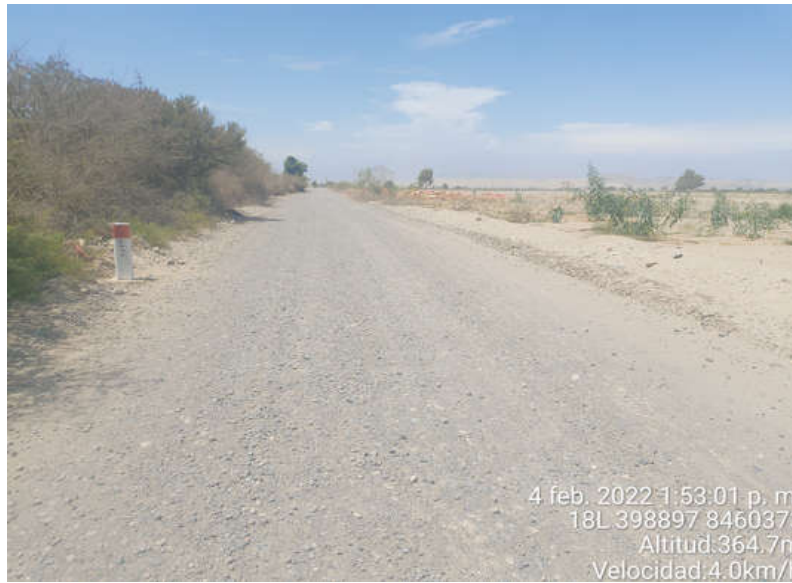
Figura 18. Superficie de Rodadura KM-00+624 al KM-00+634, se observa el daño de Encalaminado en la calzada.

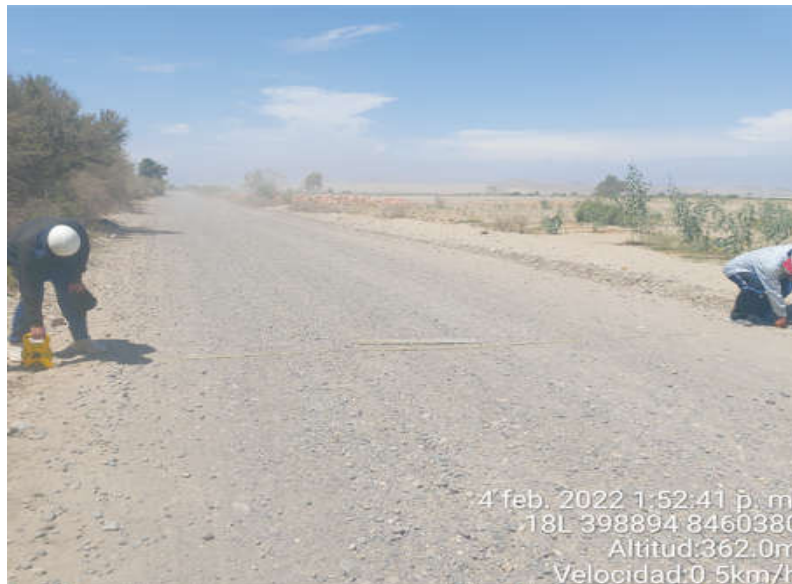
Figura 19. Superficie de Rodadura KM-00+634 al KM-00+644, se observa el daño de Encalaminado en la calzada.

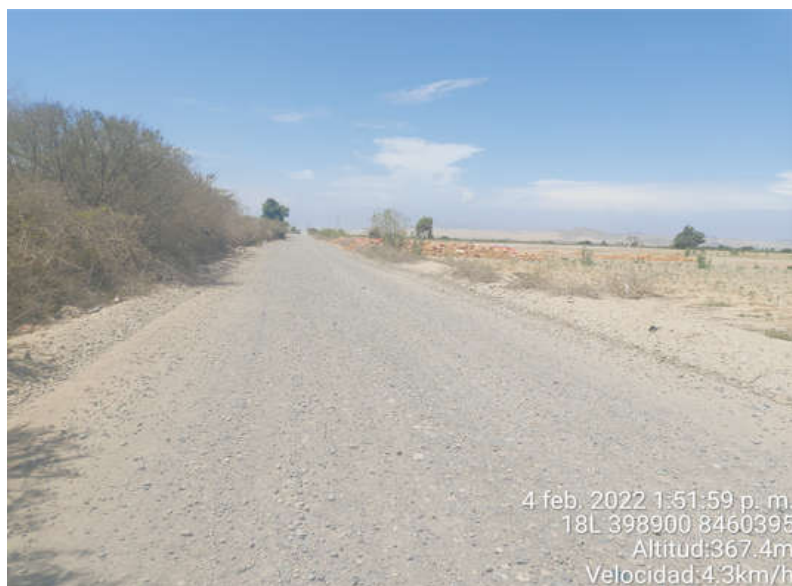
Figura 20. Superficie de Rodadura KM-00+644 al KM-00+654, se observa el daño de Encalaminado en la calzada.

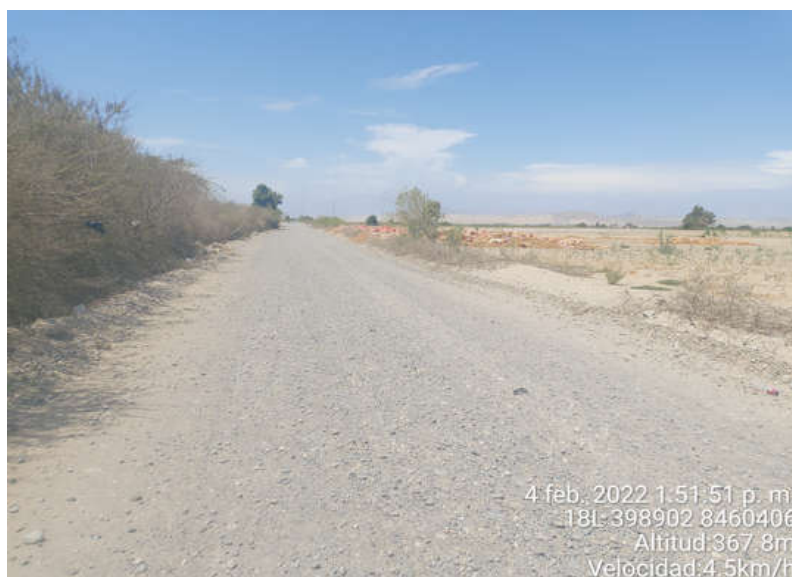
Figura 21. Superficie de Rodadura KM-00+654 al KM-00+664, se observa el daño de Encalaminado en la calzada.

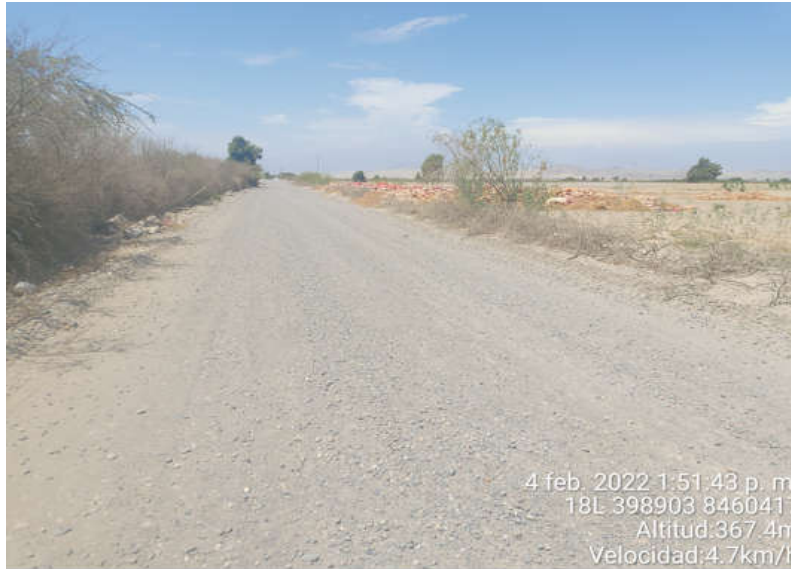
Figura 22. Superficie de Rodadura KM-00+664 al KM-00+674, se observa el daño de Encalaminado en la calzada.

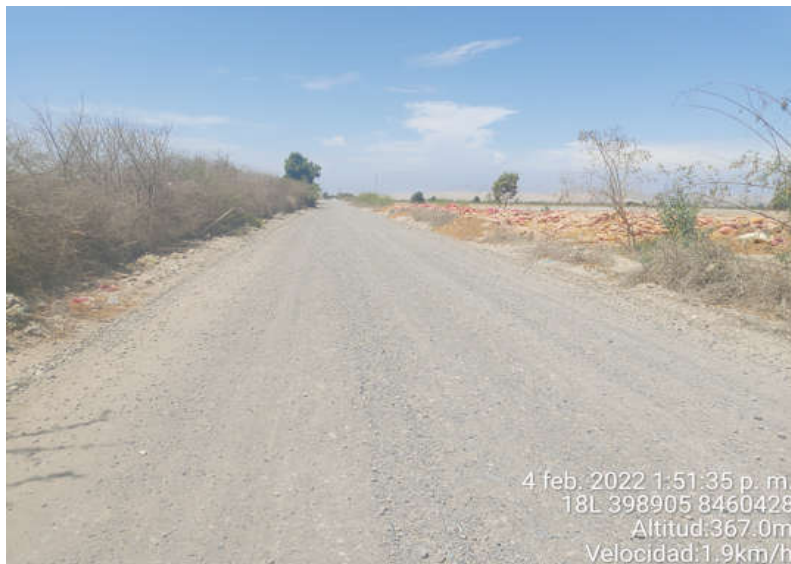
Figura 23. Superficie de Rodadura KM-00+674 al KM-00+684, se observa el daño de Encalaminado en la calzada.

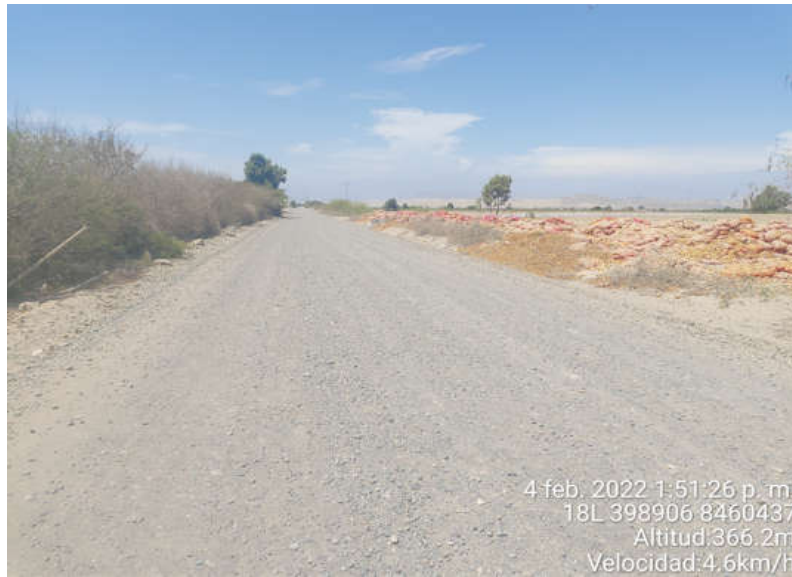
Figura 24. Superficie de Rodadura KM-00+684 al KM-00+694, se observa el daño de Encalaminado en la calzada.

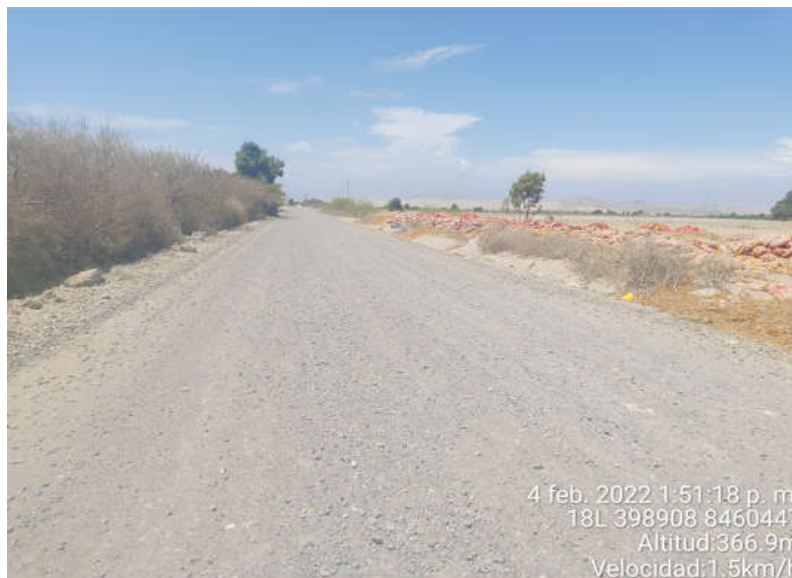
Figura 25. Superficie de Rodadura KM-00+694 al KM-00+704, se observa el daño de Encalaminado en la calzada.

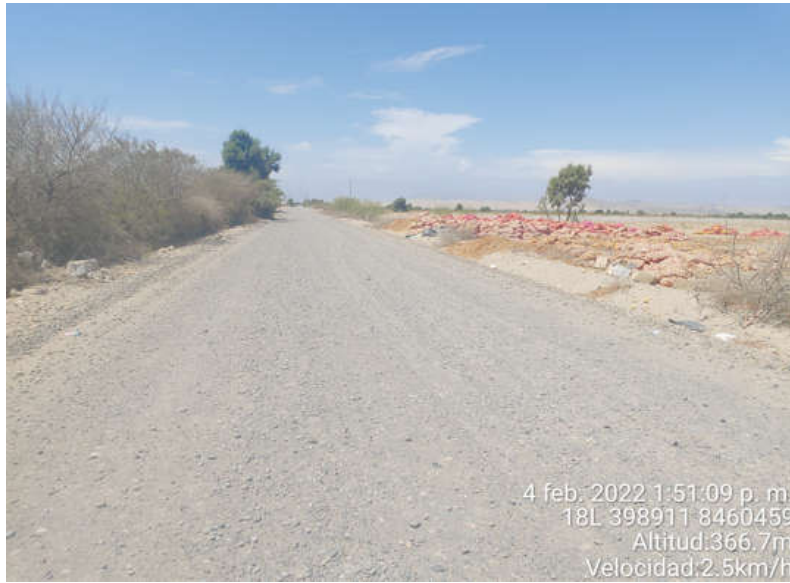
Figura 26. Superficie de Rodadura KM-00+704 al KM-00+714, se observa el daño de Encalaminado en la calzada.

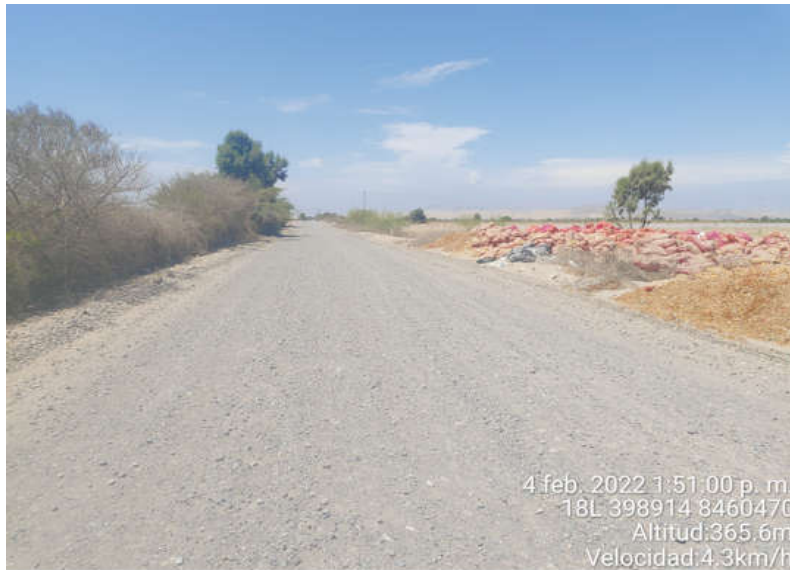
Figura 27. Superficie de Rodadura KM-00+714 al KM-00+724, se observa el daño de Encalaminado en la calzada.

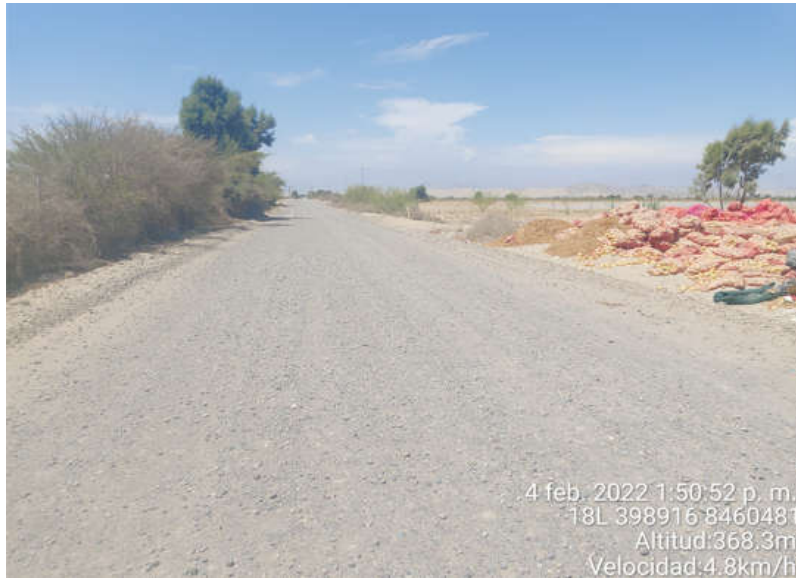
Figura 28. Superficie de Rodadura KM-00+724 al KM-00+734, se observa el daño de Encalaminado en la calzada.

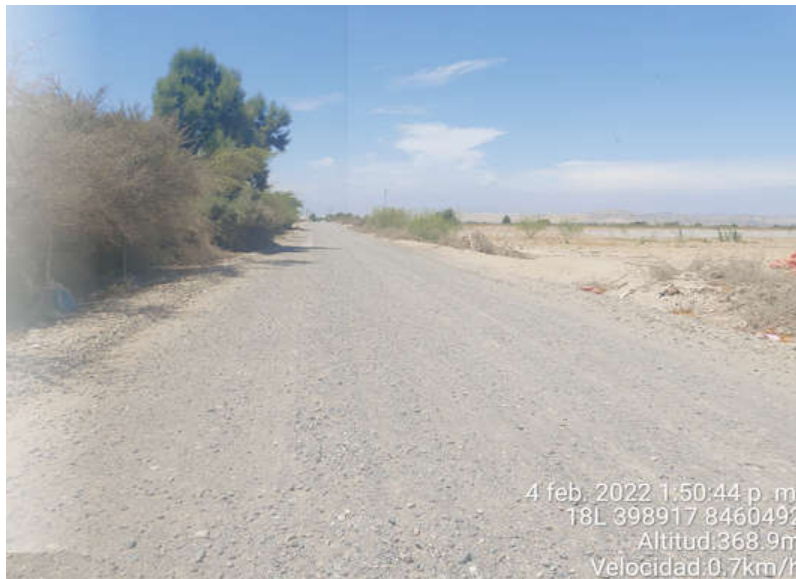
Figura 29. Superficie de Rodadura KM-00+734 al KM-00+744, se observa el daño de Encalaminado en la calzada.

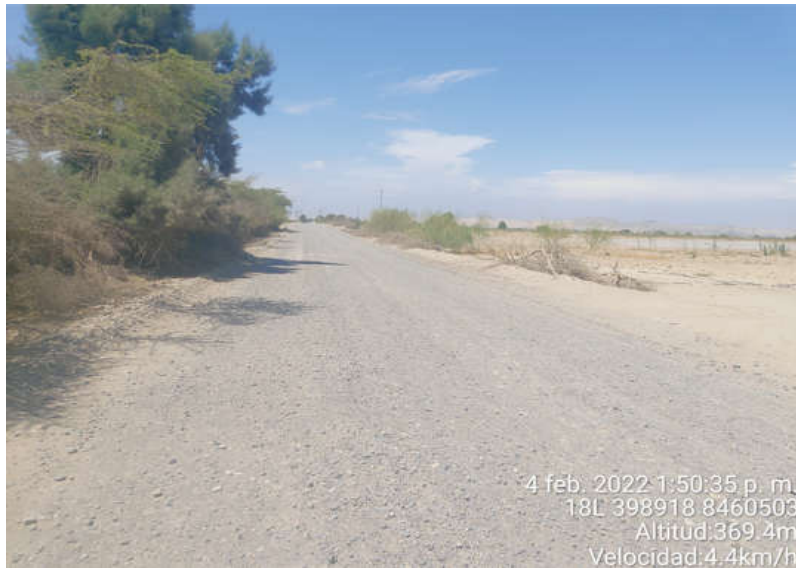
Figura 30. Superficie de Rodadura KM-00+744 al KM-00+754, se observa el daño de Encalaminado en la calzada.

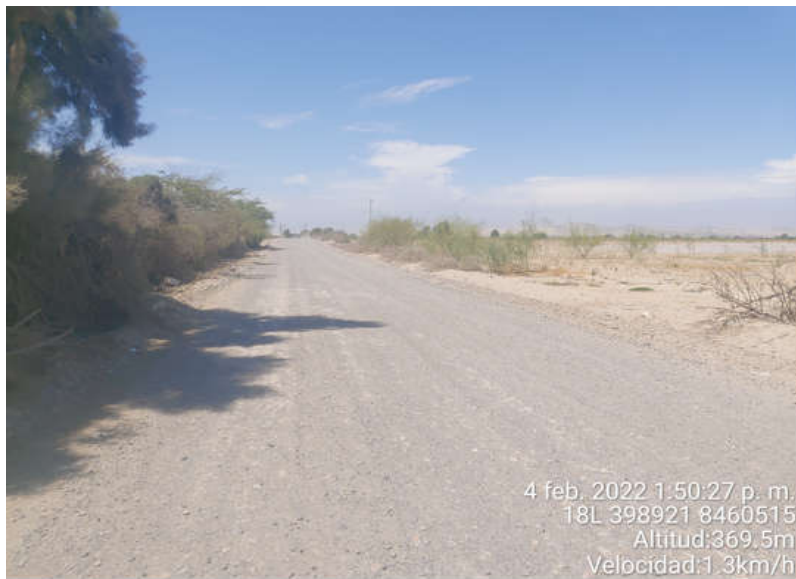
Figura 31. Superficie de Rodadura KM-00+754 al KM-00+764, se observa el daño de Encalaminado en la calzada.

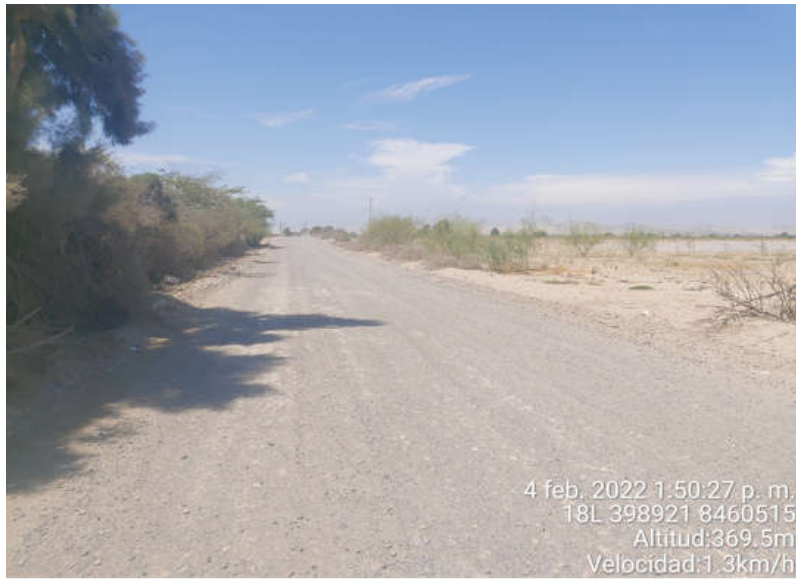
Figura 32. Superficie de Rodadura KM-00+764 al KM-00+774, se observa el daño de Encalaminado en la calzada.

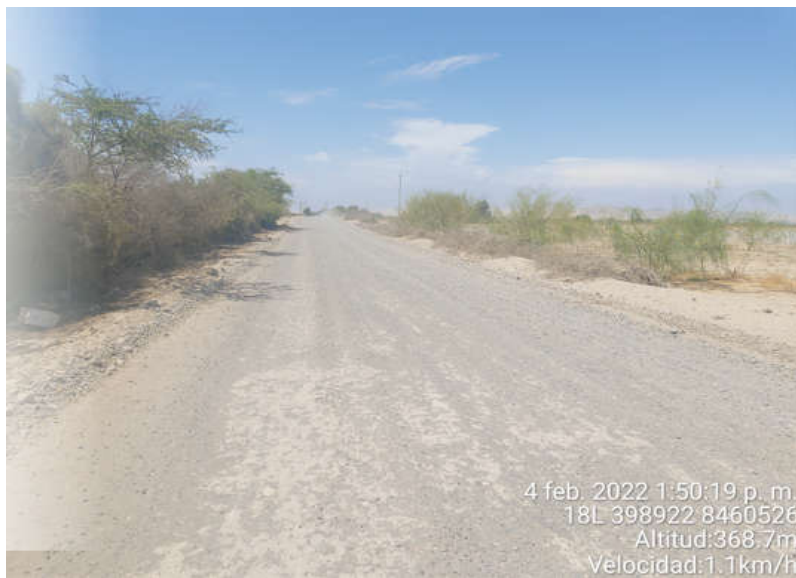
Figura 33. Superficie de Rodadura KM-00+774 al KM-00+784, se observa el daño de Encalaminado en la calzada.

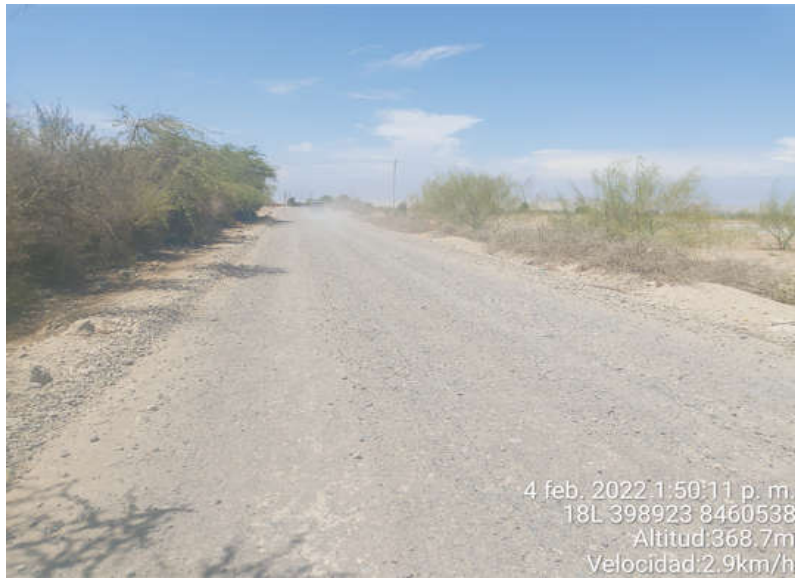
Figura 34. Superficie de Rodadura KM-00+784 al KM-00+794, se observa el daño de Encalaminado en la calzada.

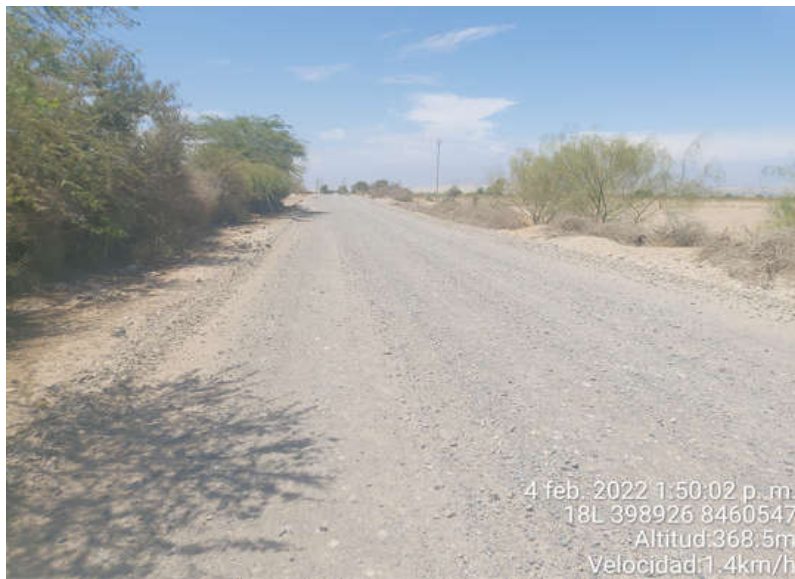
Figura 35. Superficie de Rodadura KM-00+794 al KM-00+804, se observa el daño de Encalaminado en la calzada.

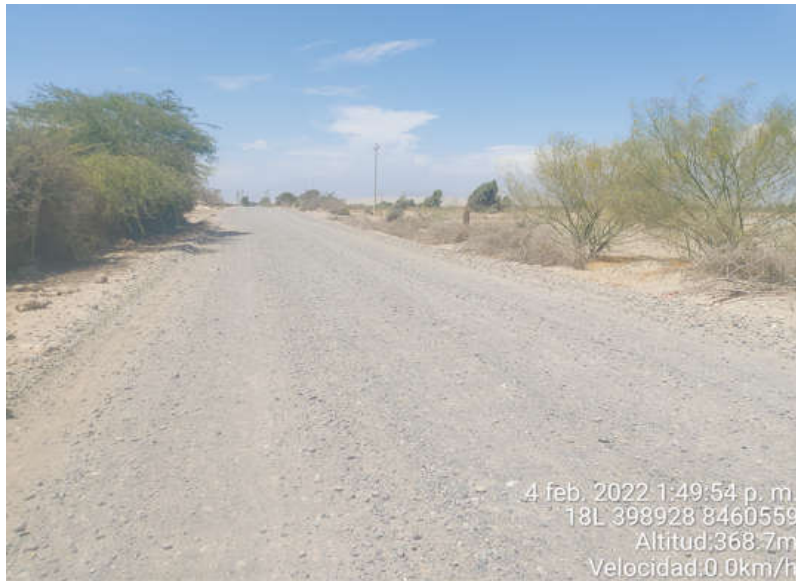
Figura 36. Superficie de Rodadura KM-00+804 al KM-00+814, se observa el daño de Encalaminado en la calzada.

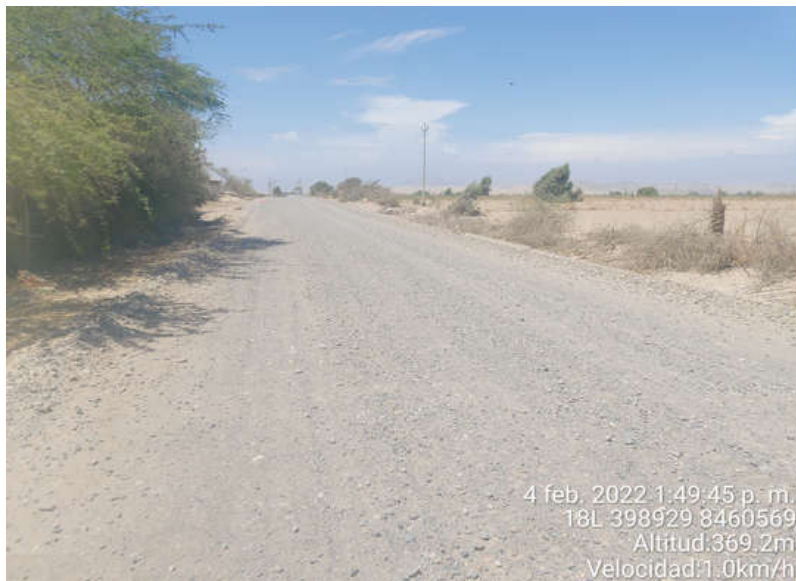
Figura 37. Superficie de Rodadura KM-00+814 al KM-00+824, se observa el daño de Encalaminado en la calzada.

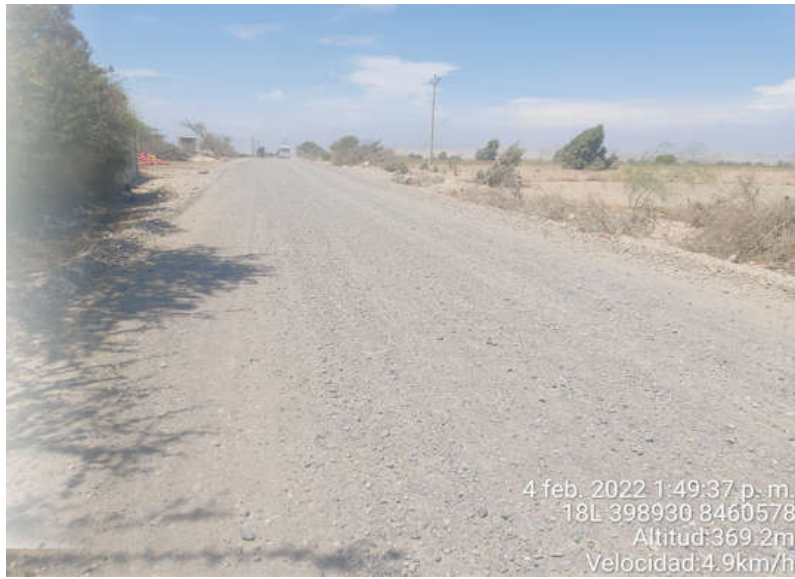
Figura 38. Superficie de Rodadura KM-00+824 al KM-00+834, se observa el daño de Encalaminado en la calzada.

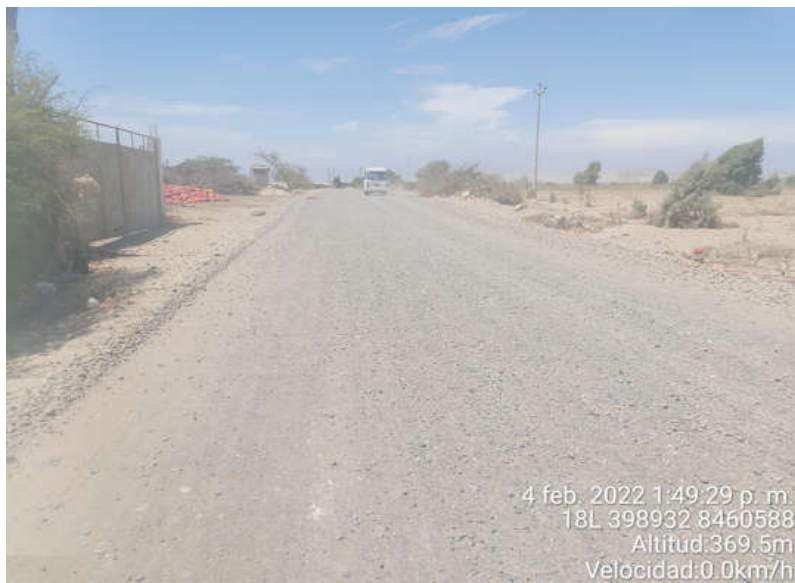
Figura 39. Superficie de Rodadura KM-00+834 al KM-00+844, se observa el daño de Encalaminado en la calzada.

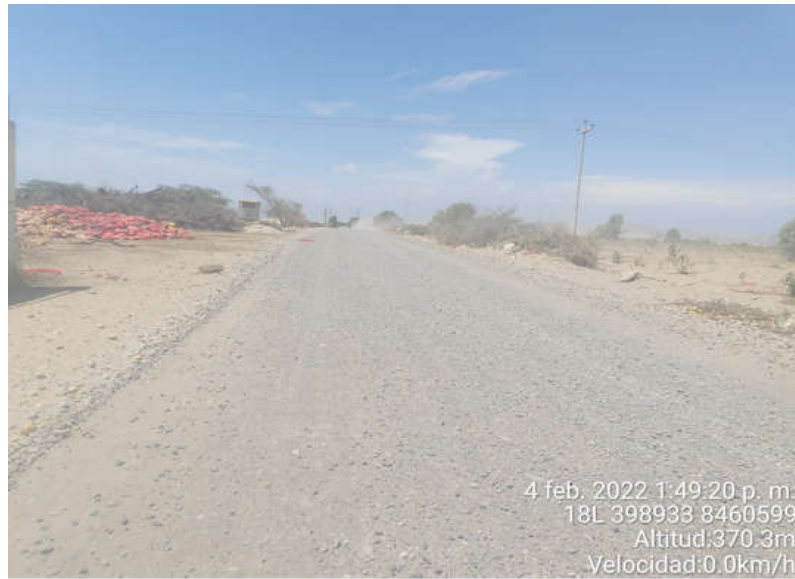
Figura 40. Superficie de Rodadura KM-00+844 al KM-00+854, se observa el daño de Encalaminado en la calzada.

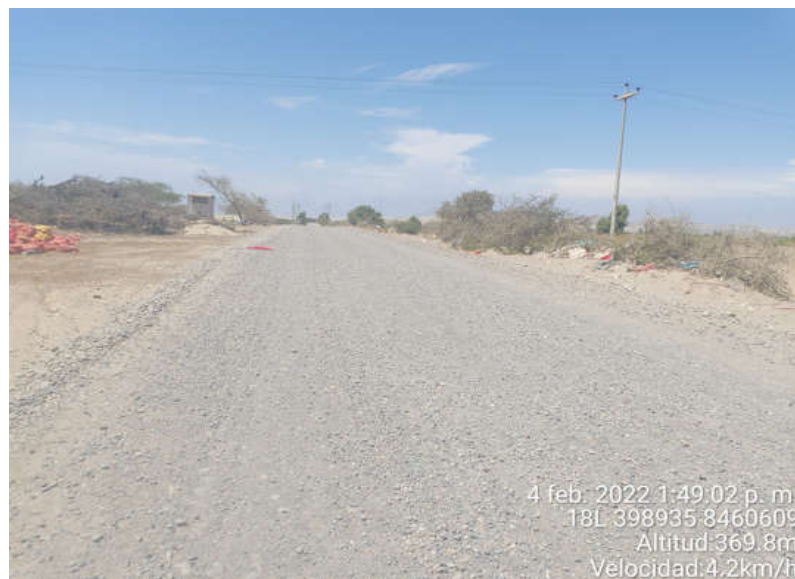
Figura 41. Superficie de Rodadura KM-00+854 al KM-00+864, se observa el daño de Encalaminado en la calzada.

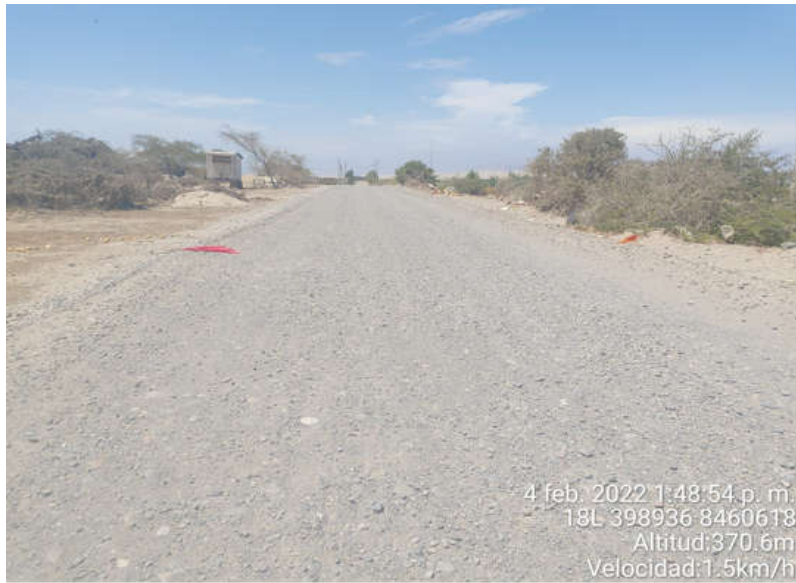
Figura 42. Superficie de Rodadura KM-00+864 al KM-00+874, se observa el daño de Encalaminado en la calzada.

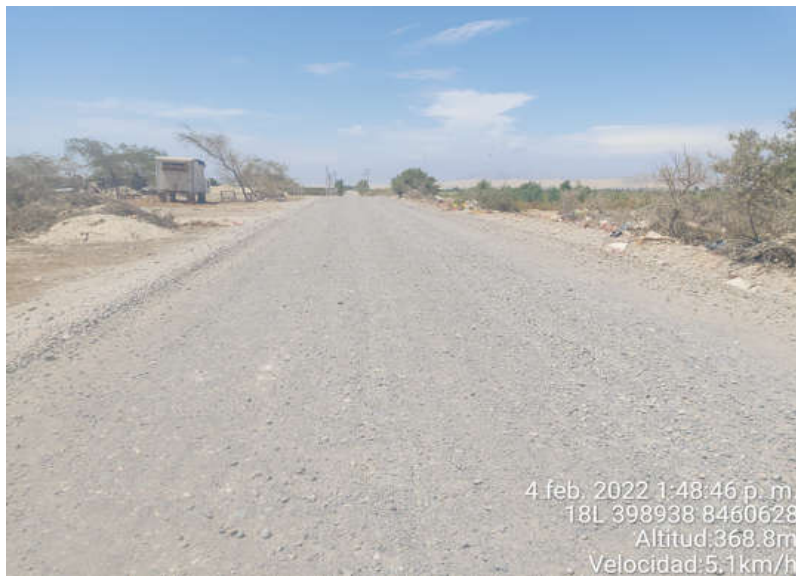
Figura 43. Superficie de Rodadura KM-00+874 al KM-00+884, se observa el daño de Encalaminado en la calzada.

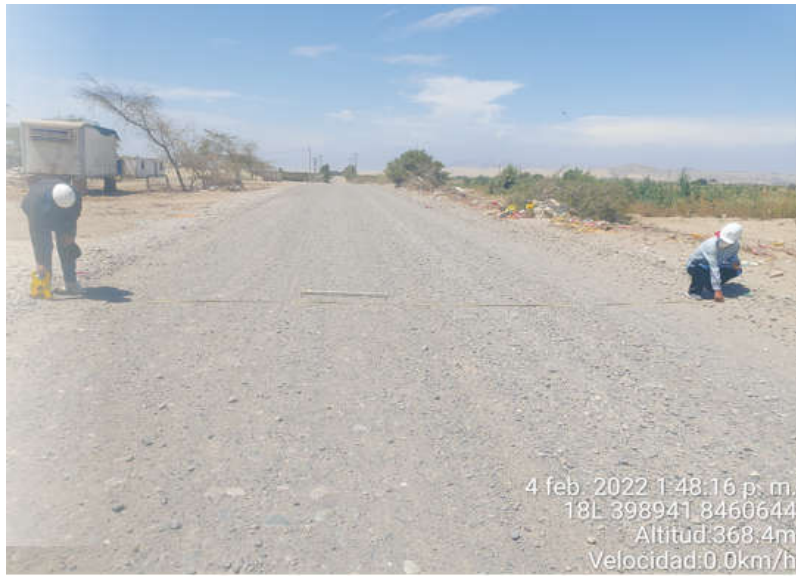
Figura 44. Superficie de Rodadura KM-00+884 al KM-00+894, se observa el daño de Encalaminado en la calzada.

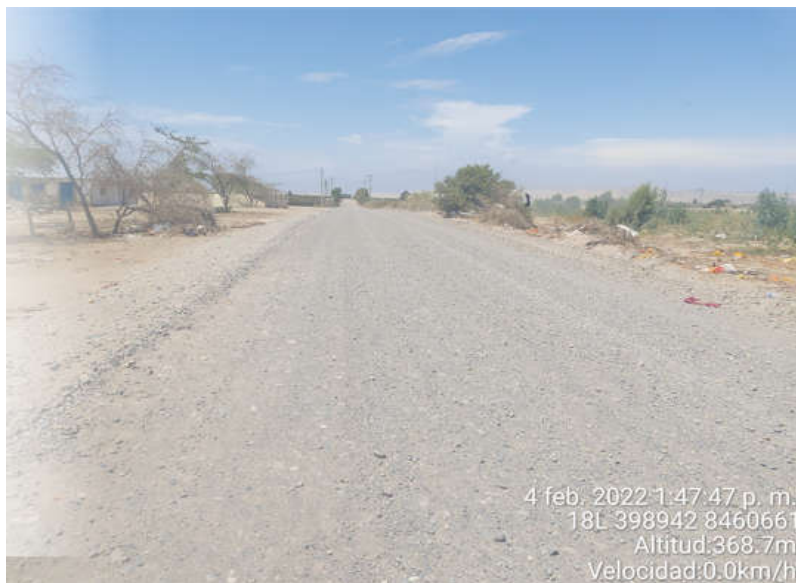
Figura 45. Superficie de Rodadura KM-00+894 al KM-00+904, se observa el daño de Encalaminado en la calzada.

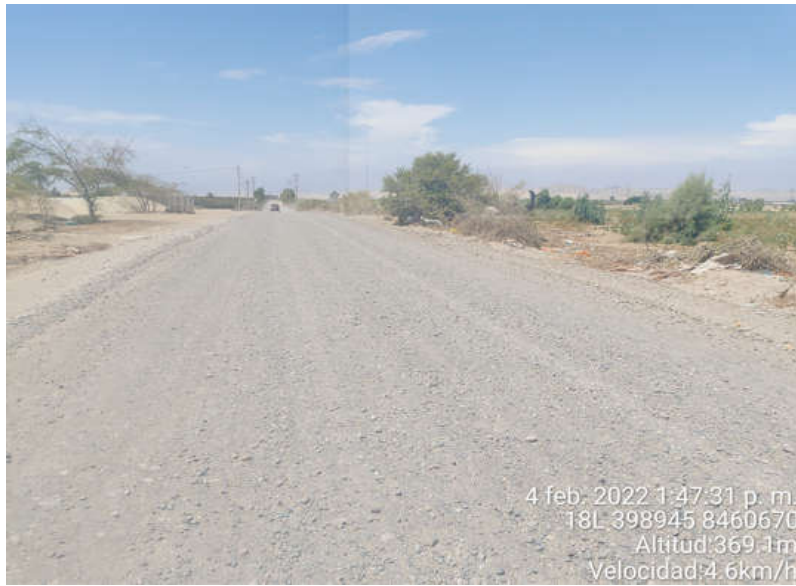
Figura 46. Superficie de Rodadura KM-00+904 al KM-00+914, se observa el daño de Encalaminado en la calzada.

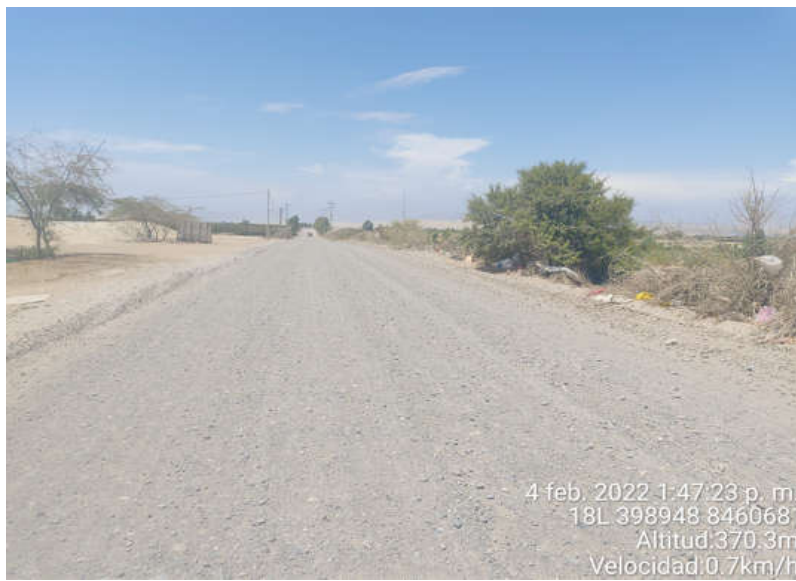
Figura 47. Superficie de Rodadura KM-00+914 al KM-00+924, se observa el daño de Encalaminado en la calzada.

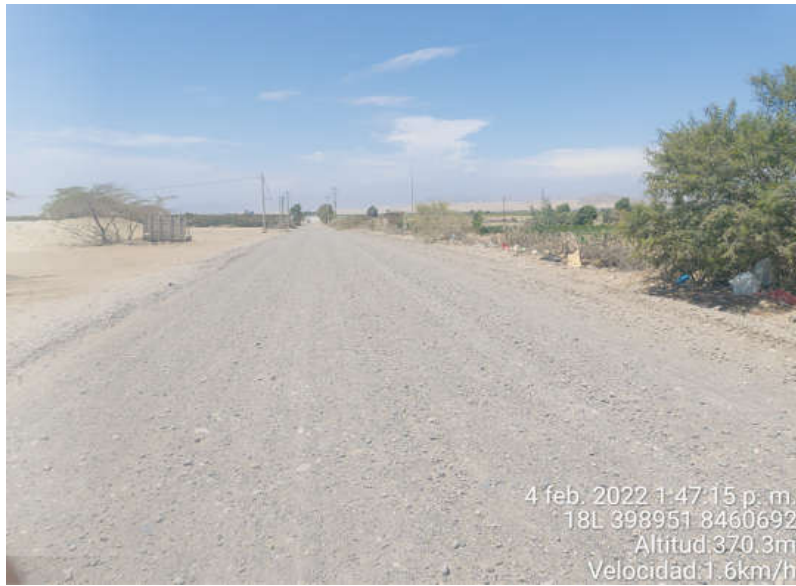
Figura 48. Superficie de Rodadura KM-00+924 al KM-00+934, se observa el daño de Encalaminado en la calzada.

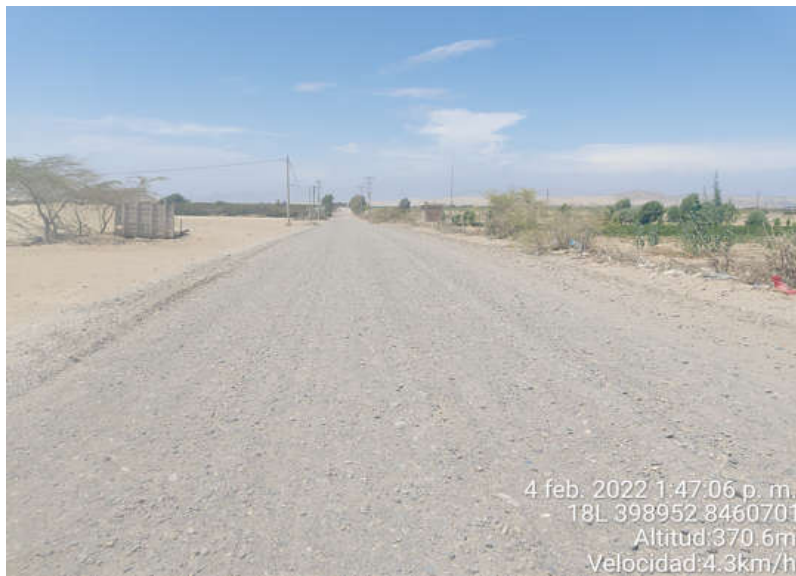
Figura 49. Superficie de Rodadura KM-00+934 al KM-00+944, se observa el daño de Encalaminado en la calzada.

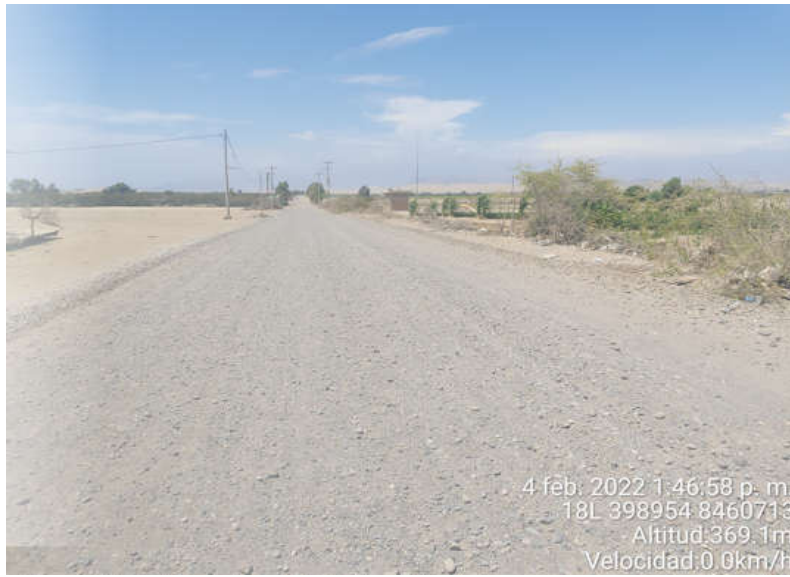
Figura 50. Superficie de Rodadura KM-00+944 al KM-00+954, se observa el daño de Encalaminado en la calzada.
