**FACULTAD DE INGENIERIA Y ARQUITECTURA
ESCUELA PROFESIONAL DE INGENIERIA CIVIL**

**Comparación de las metodologías URCI y la del MTC en
evaluación de vías a nivel de afirmado, Villacurí, 2022**

**TESIS PARA OBTENER EL TÍTULO PROFESIONAL DE
INGENIERO CIVIL**

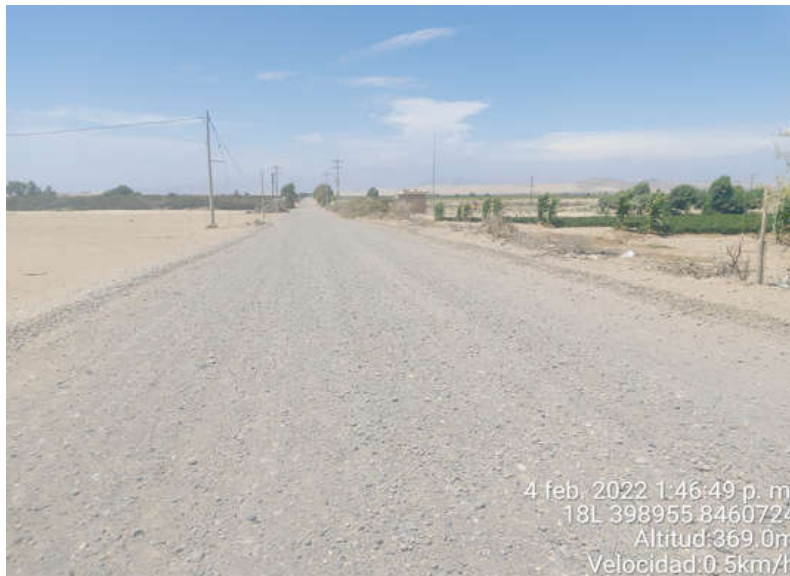
Figura 51. Superficie de Rodadura KM-00+954 al KM-00+964, se observa el daño de Encalaminado en la calzada.

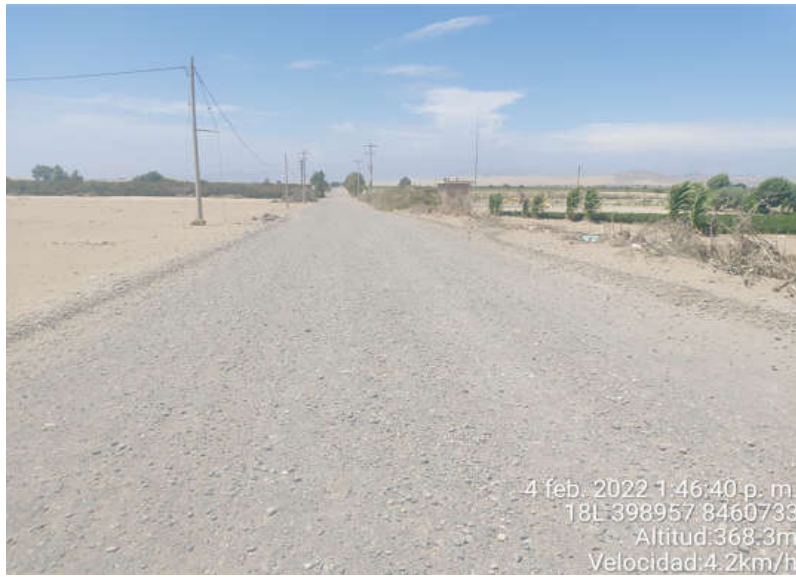
Figura 52. Superficie de Rodadura KM-00+964 al KM-00+974, se observa el daño de Encalaminado en la calzada.

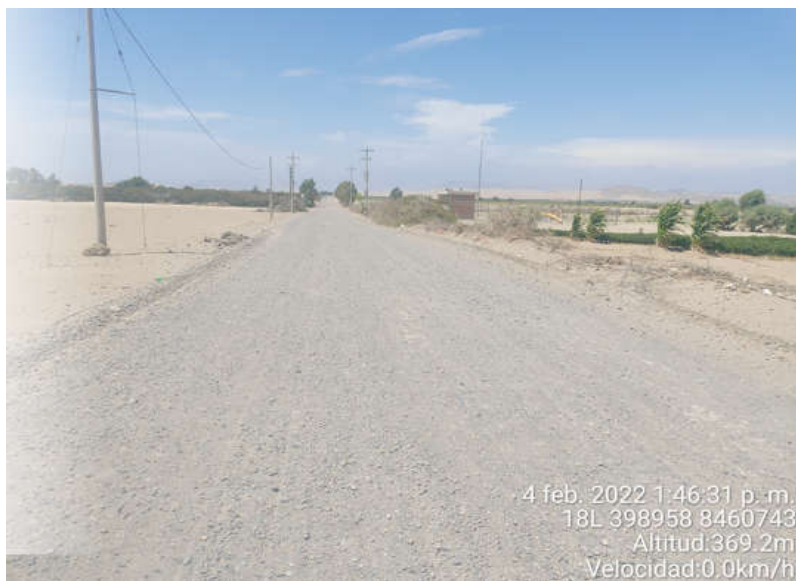
Figura 53. Superficie de Rodadura KM-00+974 al KM-00+984, se observa el daño de Encalaminado en la calzada.
