UNIVERSIDAD CÉSAR VALLEJO

**“Determinación de las patologías del pavimento flexible en
prolongación Av. Pardo, tramo Av. Perú y Jr. Pacifico, Nuevo
Chimbote-2021”**

**TESIS PARA OBTENER EL TÍTULO PROFESIONAL DE:
INGENIERA CIVIL**

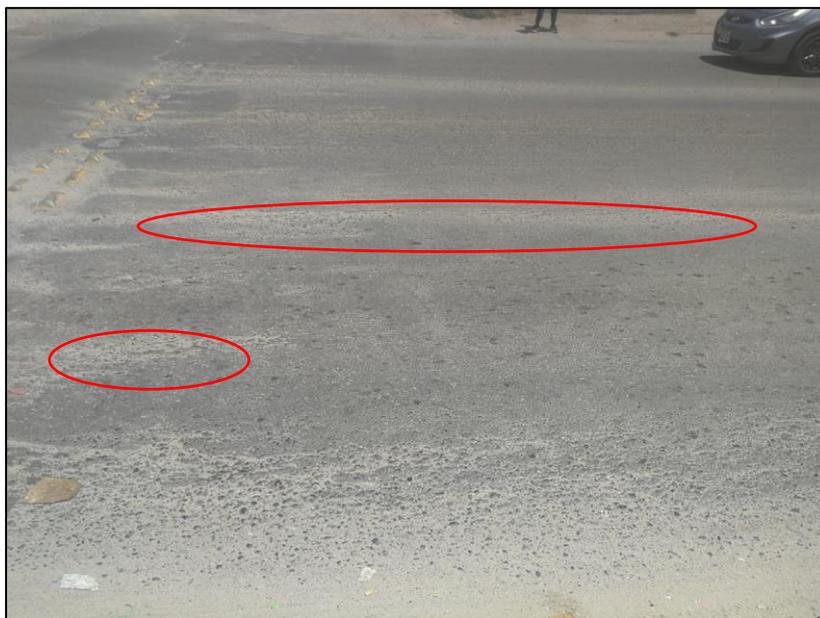
Foto N°2: Fisuras longitudinales en av. prolongación pardo

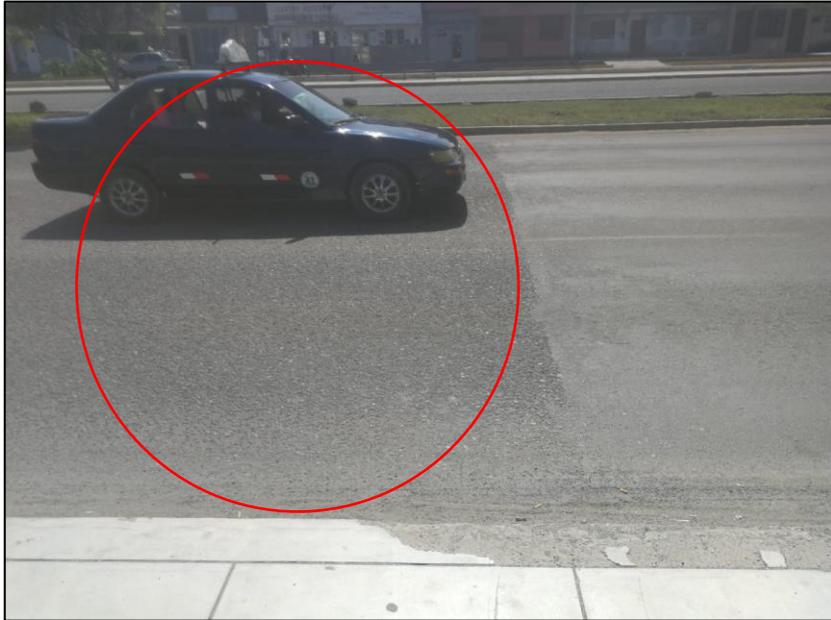
Foto N°3: Pulimento de agregados en av. prolongación pardo

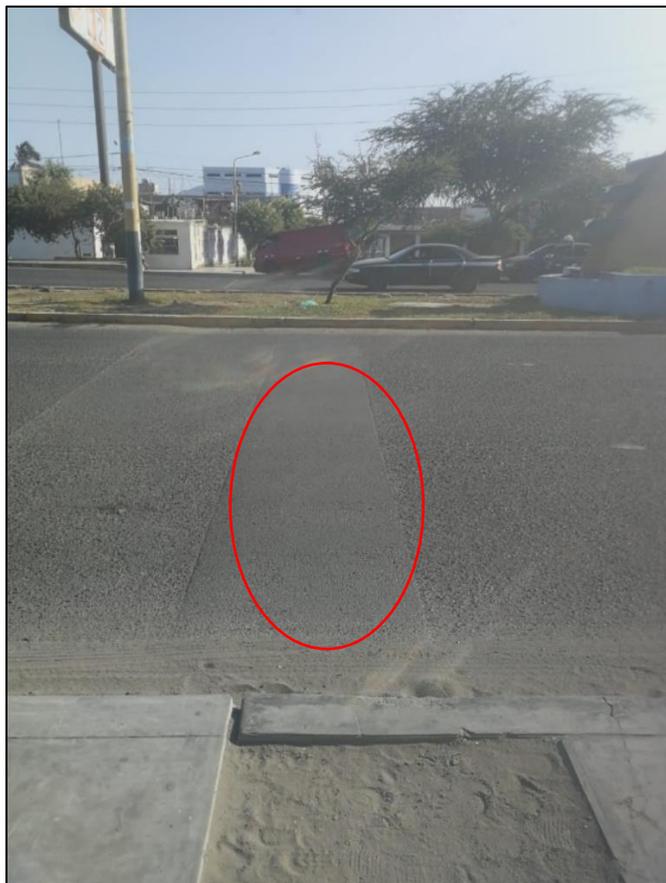
Foto N°4: Parcheo y Pulimento de agregados en av. prolongación pardo

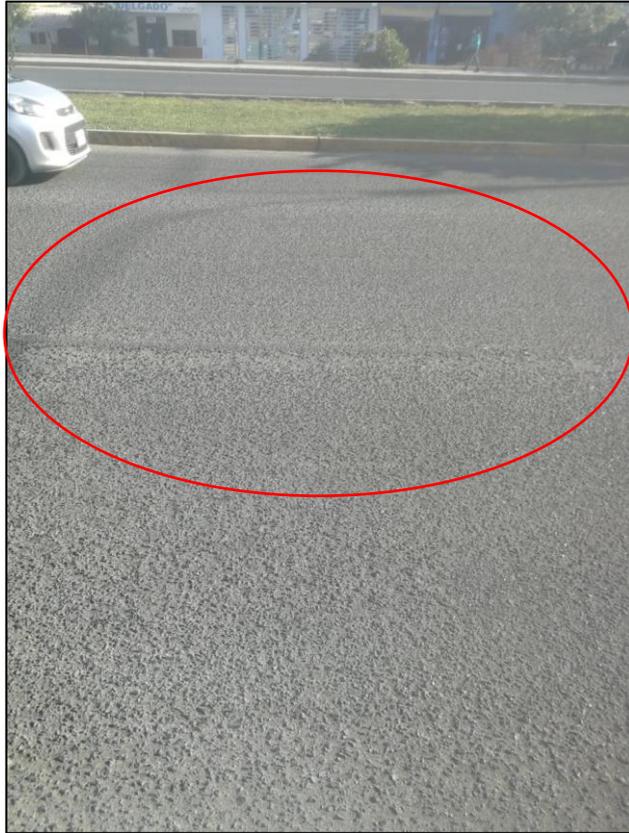
Foto N 5: Fisuras longitudinales y Pulimento de agregados en av. prolongación pardo

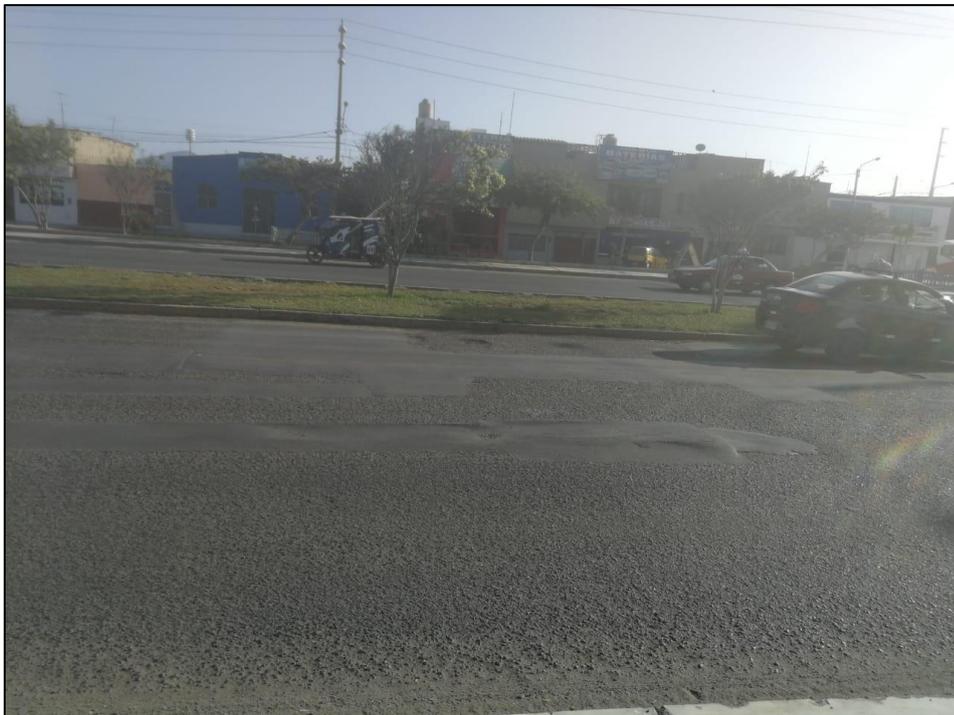
Foto N°6: Abultamiento y hundimiento en av. prolongación pardo
