**Evaluación superficial del pavimento flexible mediante método
PCI de la vía de acceso a Talara, progresivas 0+000 - 3+700,
Piura, 2021**

TESIS PARA OBTENER EL TÍTULO PROFESIONAL DE:

Ingeniero civil

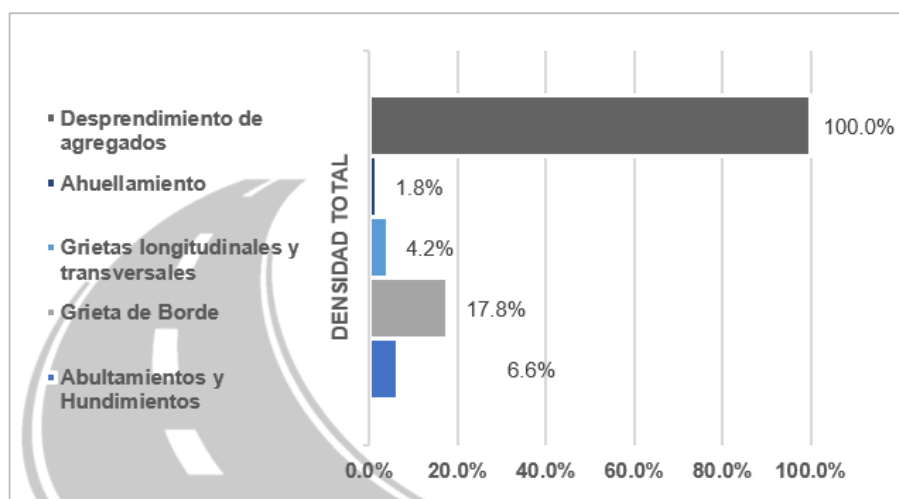
Densidad total de fallas identificadas – Unidad de muestra U-1 (Progresivas 0+000 -0+050)

Se observa en la Tabla 5 y Figura 24, que la falla con mayor presencia en la unidad de muestra U-1 es el desprendimiento de agregados con un 100% de

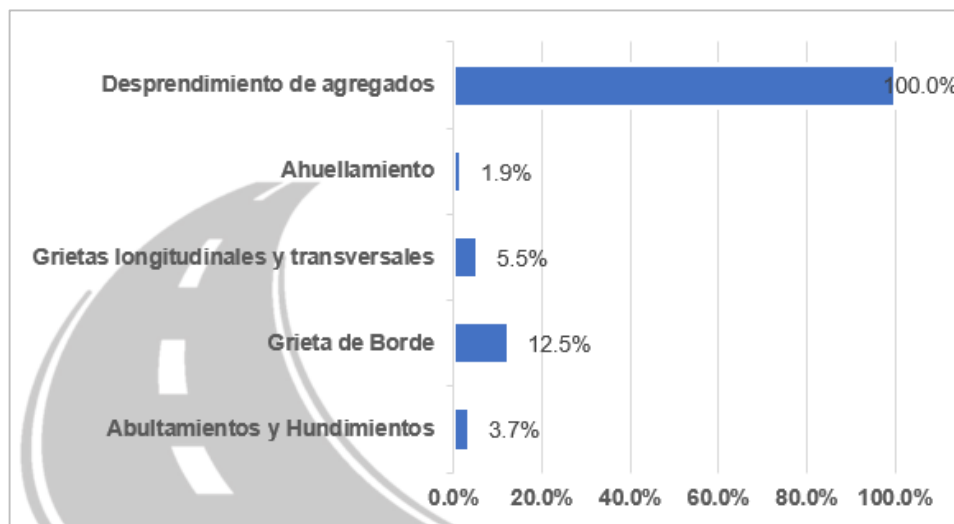
Distribución porcentual de fallas identificadas – Unidad de muestra U-2 (Progresivas 0+300 -0+350)

Se observa en la Tabla 6 y Figura 25, que la falla con mayor presencia en la unidad de muestra U-2 es el desprendimiento de agregados con un 100% de afectación al pavimento en un nivel de severidad leve, mientras que la falla con

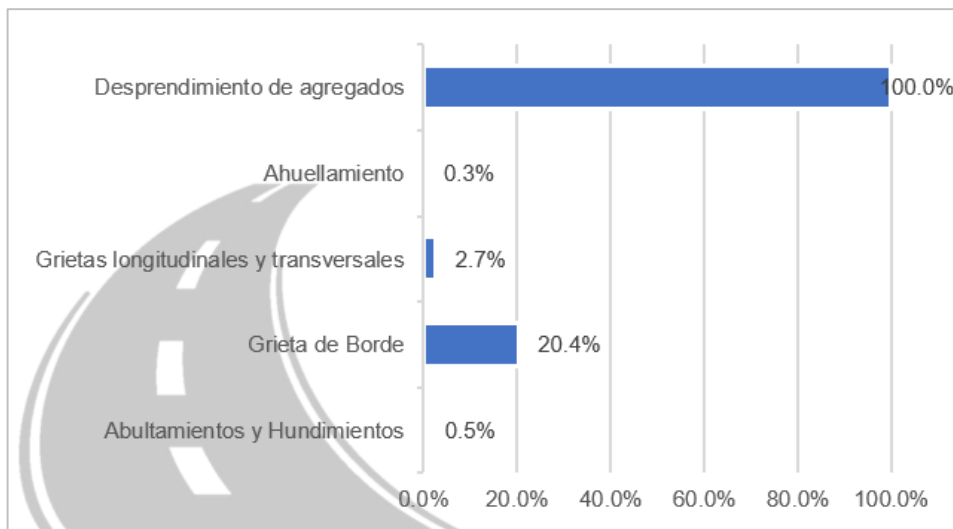
Distribución porcentual de fallas identificadas – Unidad de muestra U-3 (Progresivas 0+600 -0+650)

Se observa en la Tabla 7 y Figura 26, que la falla con mayor presencia en la unidad de muestra U-3 es el desprendimiento de agregados con un 100% de afectación al pavimento en un nivel de severidad leve, mientras que la falla con menor presencia es el ahuellamiento, con un 0.3% de afectación al pavimento en un nivel de severidad leve.

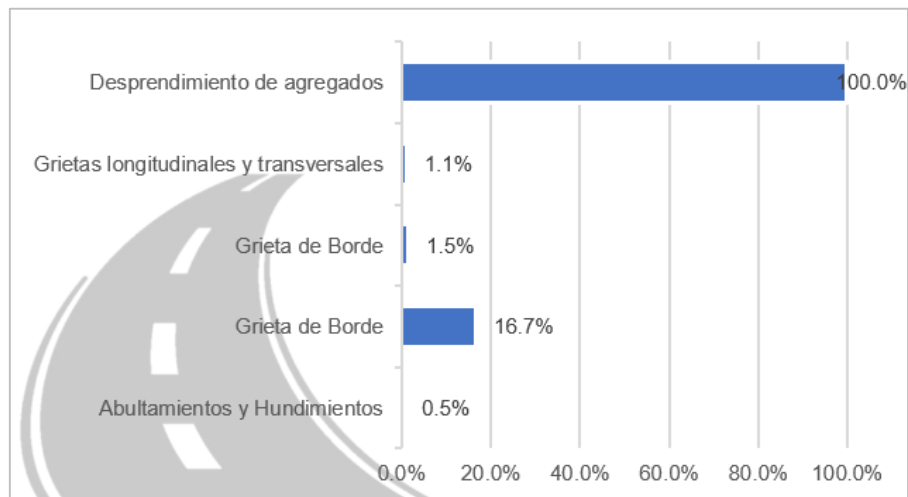
Distribución porcentual de fallas identificadas – Unidad de muestra U-4 (Progresivas 0+900 -0+950)

Se observa en la Tabla 8 y Figura 27, que la falla con mayor presencia en la unidad de muestra U-4 es el desprendimiento de agregados con un 100% de afectación al pavimento en un nivel de severidad moderado, mientras que la falla con menor presencia es abultamientos y hundimientos, con un 0.5% de afectación al pavimento en un nivel de severidad leve.

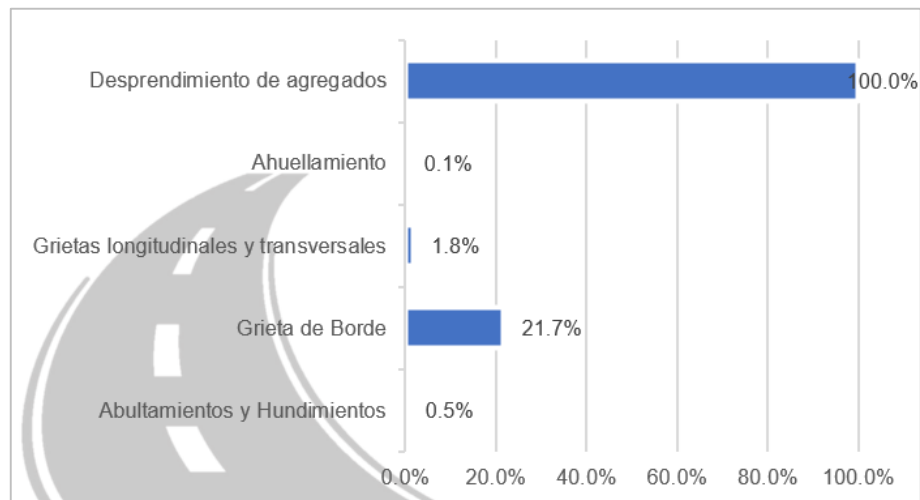
Distribución porcentual de fallas identificadas – Unidad de muestra U-5 (Progresivas 1+200 - 1+250)

Se observa en la Tabla 9 y Figura 28, que la falla con mayor presencia en la unidad de muestra U-5 es el desprendimiento de agregados con un 100% de afectación al pavimento en un nivel de severidad moderado, mientras que la falla con menor presencia es el ahuellamiento, con un 0.1% de afectación al pavimento en un nivel de severidad moderado.

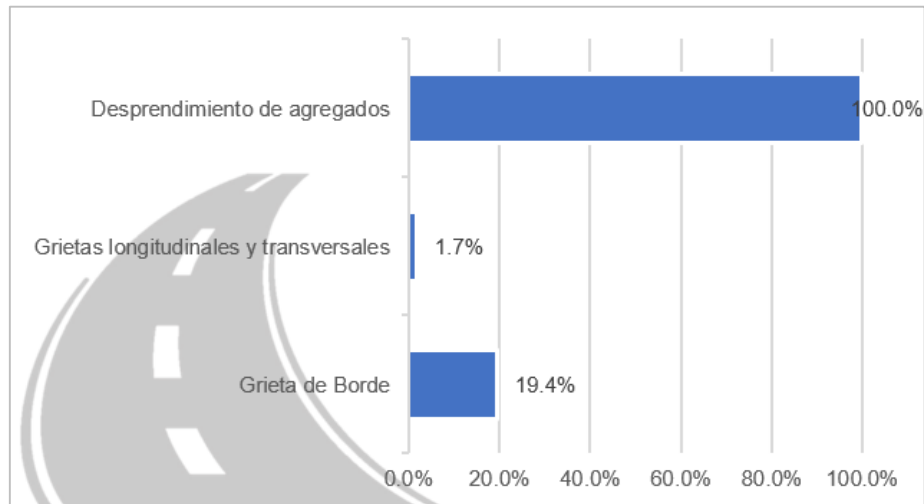
Distribución porcentual de fallas identificadas – Unidad de muestra U-6 (Progresivas 1+500 - 1+550)

Se observa en la Tabla 10 y Figura 29, que la falla con mayor presencia en la unidad de muestra U-6 es el desprendimiento de agregados con un 100% de afectación al pavimento en un nivel de severidad moderado, mientras que la falla con menor presencia son grietas longitudinales y transversales, con un 1.7% de afectación al pavimento en un nivel de severidad leve.

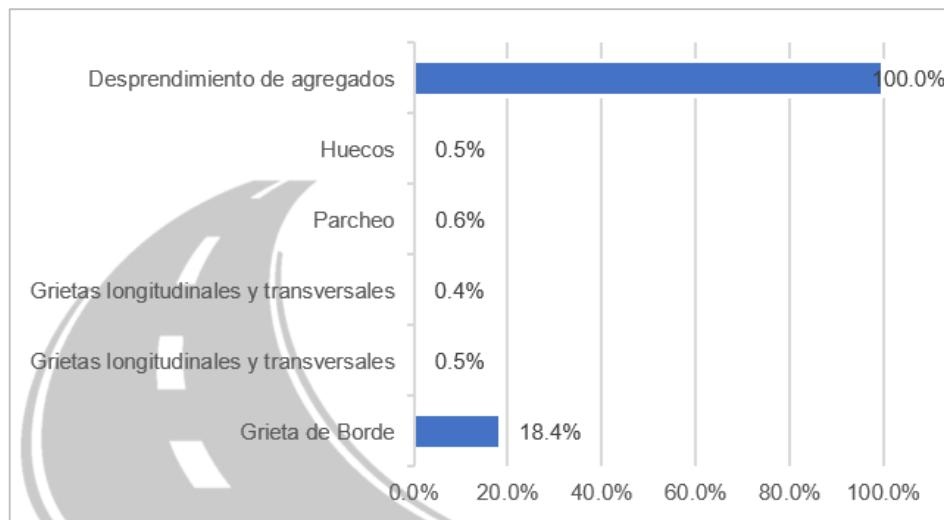
Distribución porcentual de fallas identificadas – Unidad de muestra U-7 (Progresivas 1+800 - 1+850)

Se observa en la Tabla 11 y Figura 30, que la falla con mayor presencia en la unidad de muestra U-7 es el desprendimiento de agregados con un 100% de afectación al pavimento en un nivel de severidad moderado, mientras que la falla con menor presencia son huecos y grietas longitudinales transversales, con un 0.5% de afectación al pavimento ambas fallas y niveles de severidad moderado y leve respectivamente.

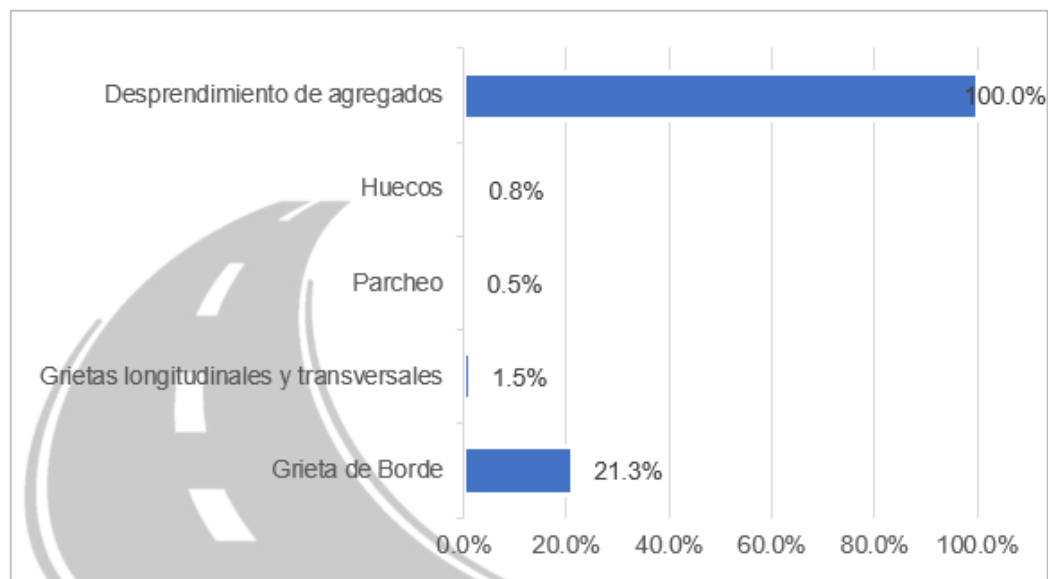
Distribución porcentual de fallas identificadas – Unidad de muestra U-8 (Progresivas 2+100 - 2+150)

Se observa en la Tabla 12 y Figura 31, que la falla con mayor presencia en la unidad de muestra U-8 es el desprendimiento de agregados con un 100% de afectación al pavimento en un nivel de severidad moderado, mientras que la falla con menor presencia fue el parcheo, con un 0.5% de afectación al pavimento y nivel de severidad leve.

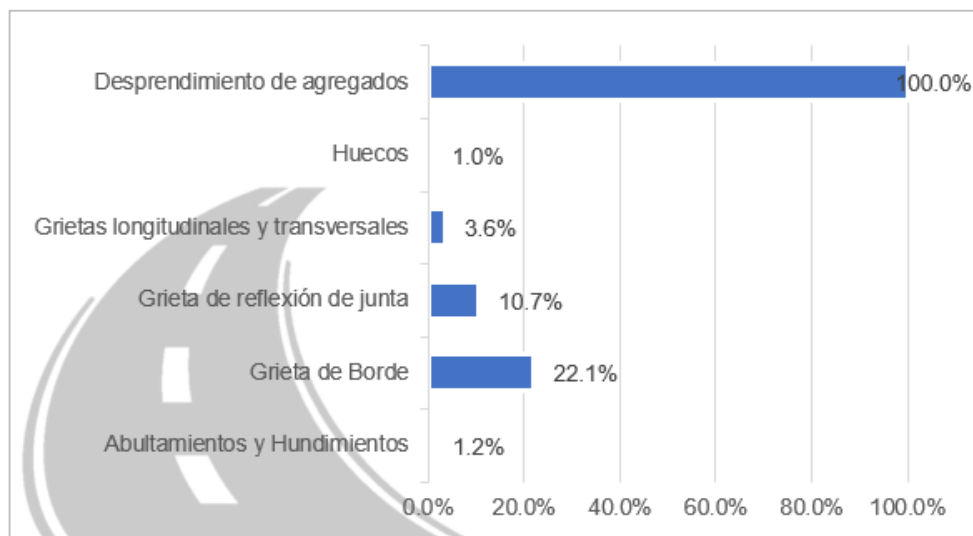
Distribución porcentual de fallas identificadas – Unidad de muestra U-9 (Progresivas 2+400 - 2+450)

Se observa en la Tabla 13 y Figura 32, que la falla con mayor presencia en la unidad de muestra U-9 es el desprendimiento de agregados con un 100% de afectación al pavimento en un nivel de severidad moderado, mientras que la falla con menor presencia fue huecos, con un 1.0% de afectación al pavimento y nivel de severidad moderado.

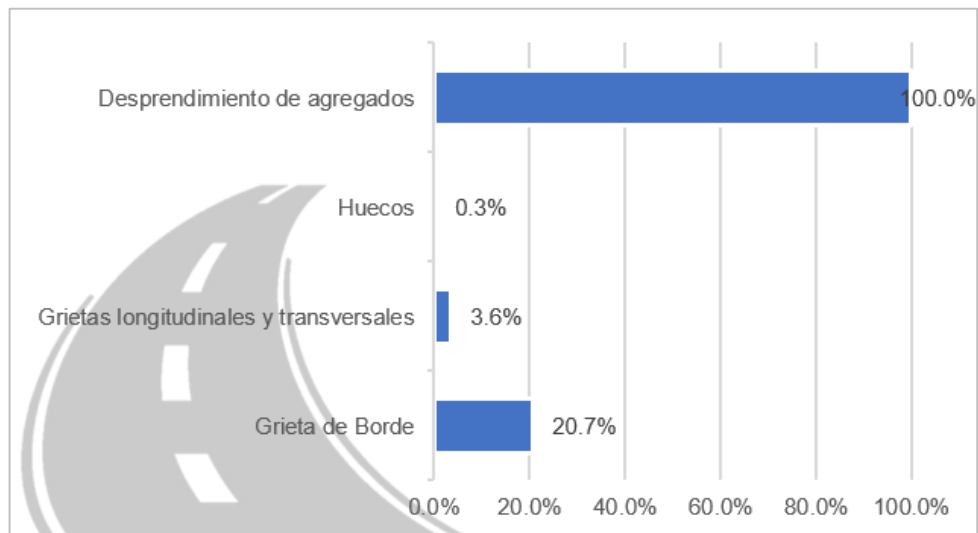
Distribución porcentual de fallas identificadas – Unidad de muestra U-10 (Progresivas 2+700 - 2+750)

Se observa en la Tabla 14 y Figura 33, que la falla con mayor presencia en la unidad de muestra U-10 es el desprendimiento de agregados con un 100% de afectación al pavimento en un nivel de severidad moderado, mientras que la falla con menor presencia fue huecos, con un 0.30% de afectación al pavimento y nivel de severidad moderado.

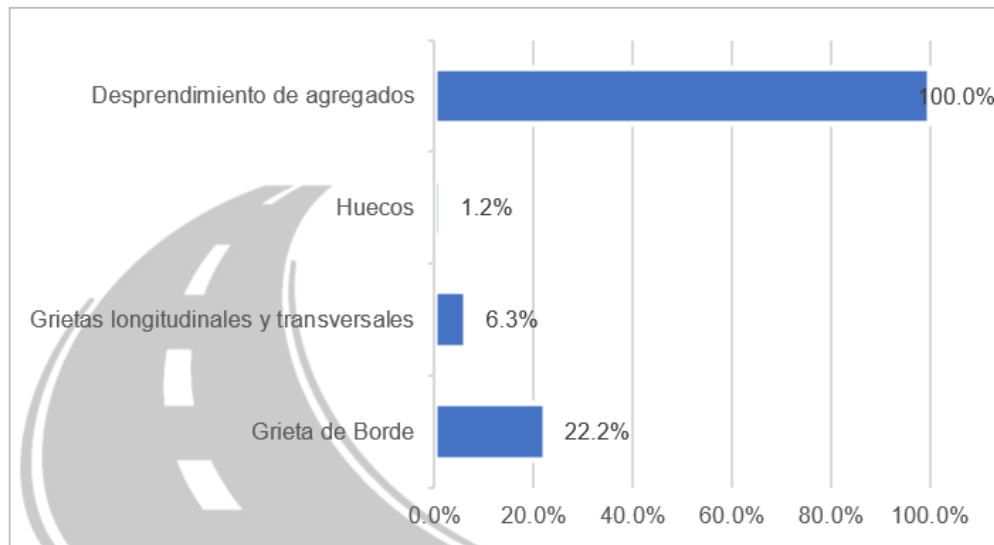
Distribución porcentual de fallas identificadas – Unidad de muestra U-11 (Progresivas 3+000 - 3+050)

Se observa en la Tabla 15 y Figura 34, que la falla con mayor presencia en la unidad de muestra U-11 es el desprendimiento de agregados con un 100% de afectación al pavimento en un nivel de severidad moderado, mientras que la falla con menor presencia fue huecos, con un 1.20% de afectación al pavimento y nivel de severidad moderado.

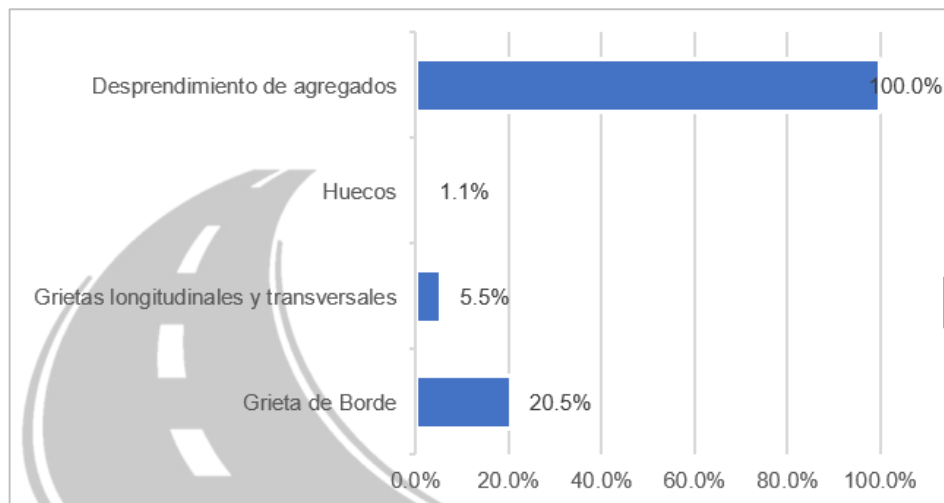
Distribución porcentual de fallas identificadas – Unidad de muestra U-12 (Progresivas 3+300 - 3+350)

Se observa en la Tabla 16 y Figura 35, que la falla con mayor presencia en la unidad de muestra U-12 es el desprendimiento de agregados con un 100% de afectación al pavimento en un nivel de severidad moderado, mientras que la falla con menor presencia fue huecos, con un 1.1% de afectación al pavimento y nivel de severidad leve.

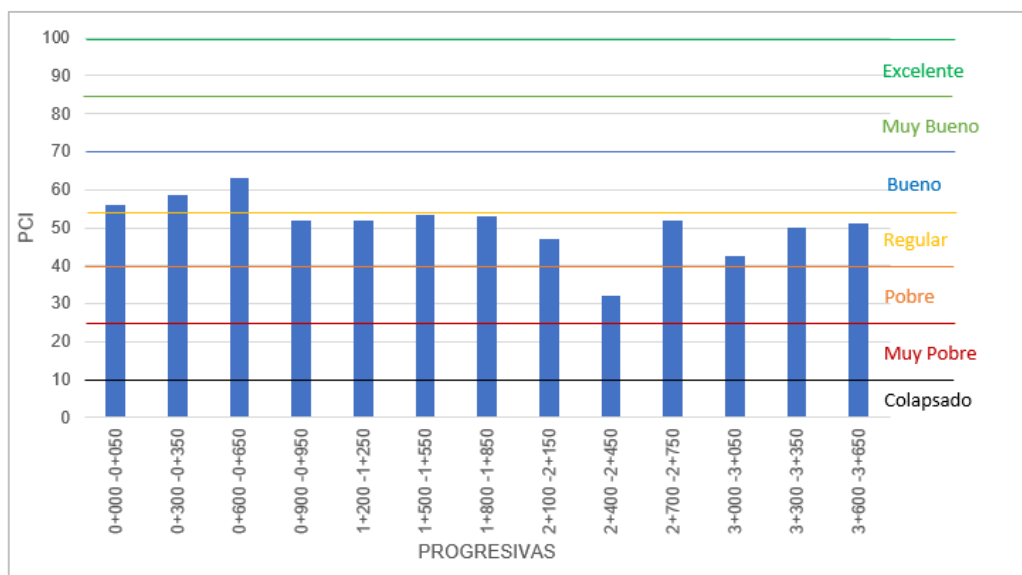
Índice de condición del pavimento y estado de conservación - Vía de acceso a Talara, entre las progresivas 0+000 - 3+700

Como se observa en la Tabla 18 y Figura 37, el valor del PCI se encuentra entre los intervalos "Pobre" a "Bueno", siendo el menor valor obtenido de 32 que corresponde a un estado de conservación "pobre" y el mayor valor obtenido de 63, que corresponde a un estado de conservación "bueno". De la Figura 38 también se puede ver que el 23% del pavimento evaluado se encuentra en buen estado, el 69% del pavimento se encuentra en regular estado y el 8% del pavimento se encuentra en estado pobre. El estado de conservación que predomina es el estado regular.
