**Determinación del estado de conservación y fallas del pavimento rígido,
aplicando el método PCI, Jirón Dante Nava, Puno - 2021**

TESIS PARA OBTENER EL TÍTULO PROFESIONAL DE:

INGENIERO CIVIL

Diseño de Infraestructura Vial

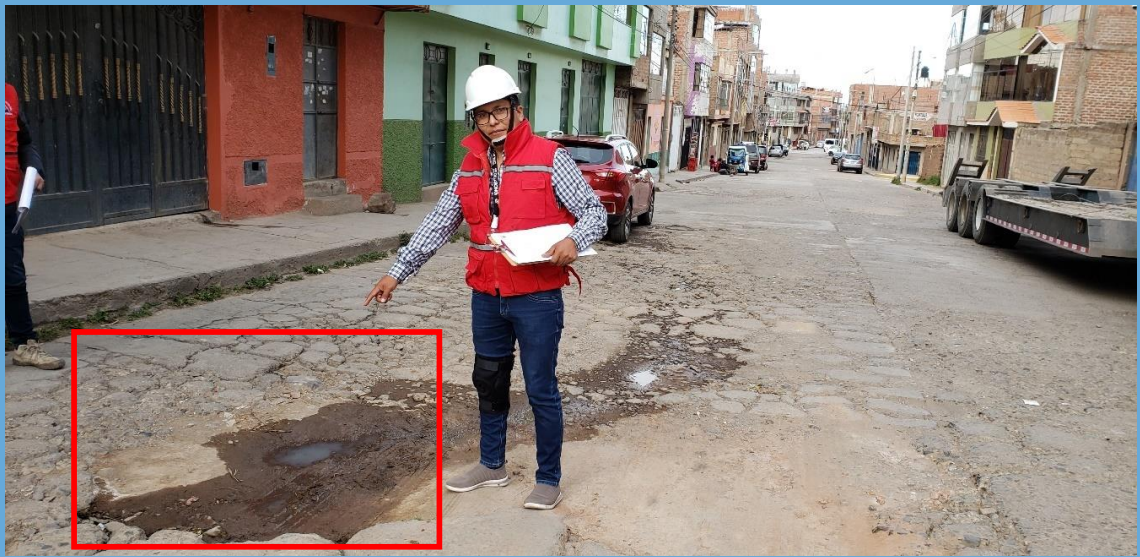
Fotografía 03. Reconocimiento de fallas tipo punzonamiento de severidad alta . Puno 2021.

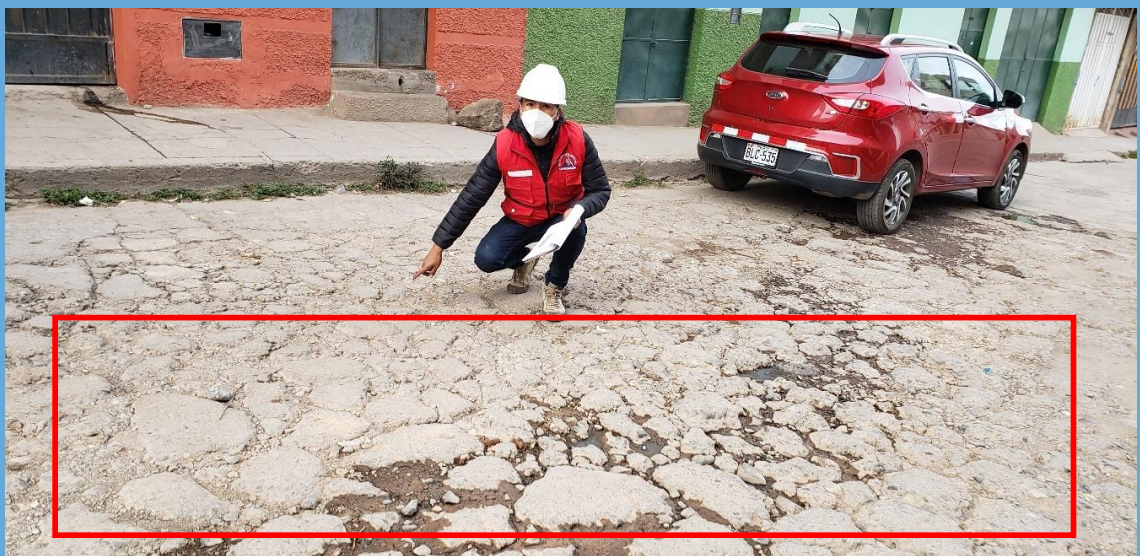
Fotografía 04. Reconocimiento de fallas tipo punzonamiento de severidad alta. Puno 2021.

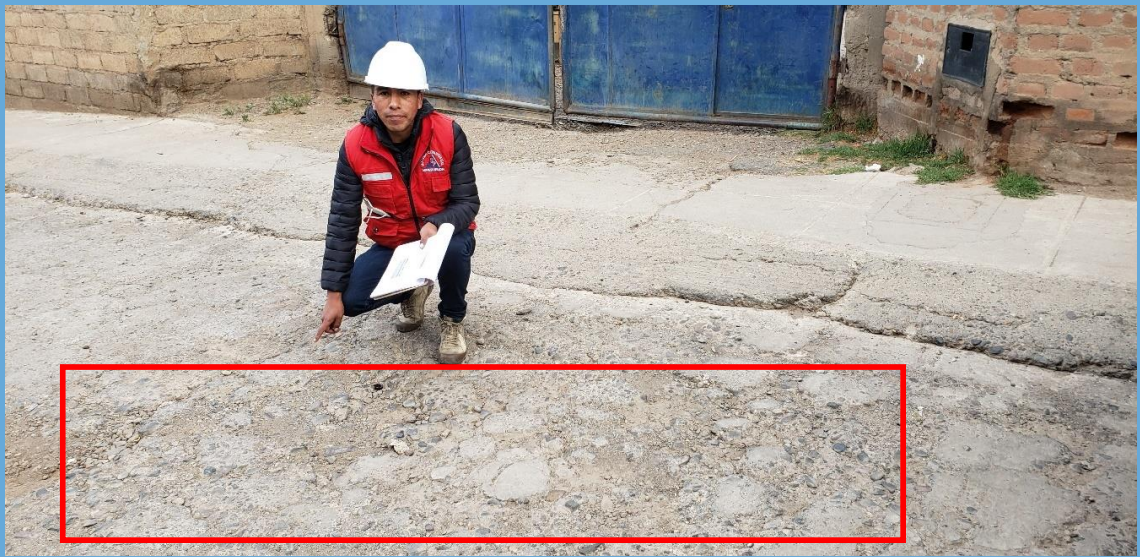
Fotografía 05. Reconocimiento de fallas tipo descascaramiento / mapa de fisuras / craquelado de severidad alta. Puno 2021.

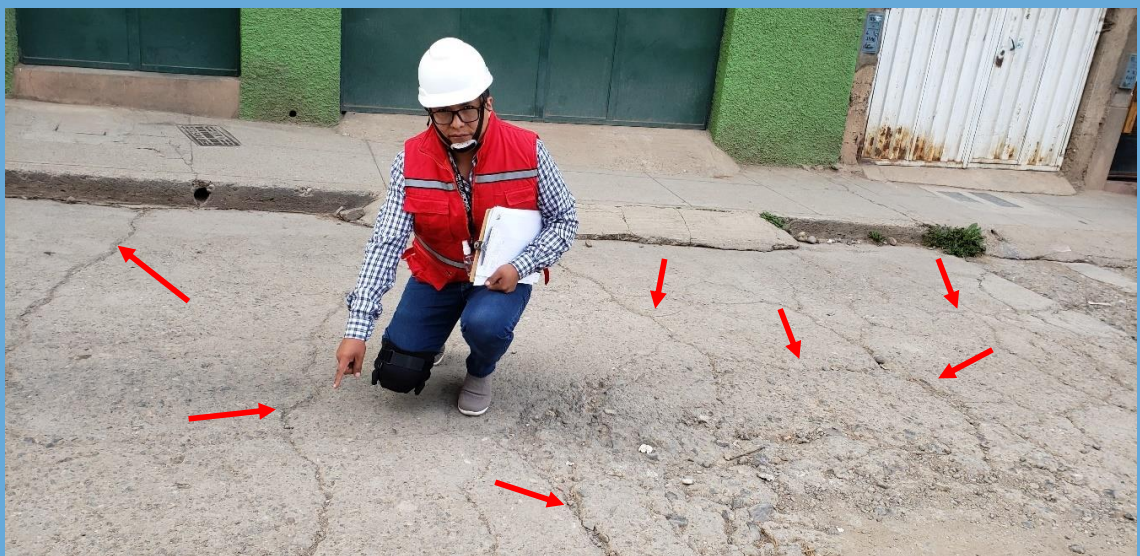
Fotografía 06. Reconocimiento de fallas tipo losa dividida de severidad alta. Puno 2021.

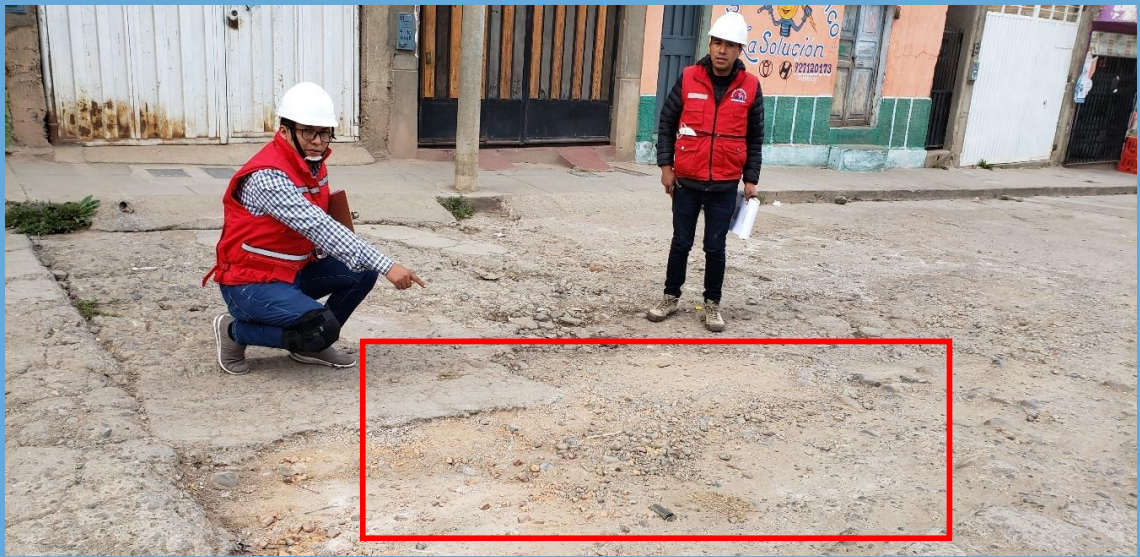
Fotografía 07. Reconocimiento de fallas tipo punzonamiento de severidad alta. Puno 2021.

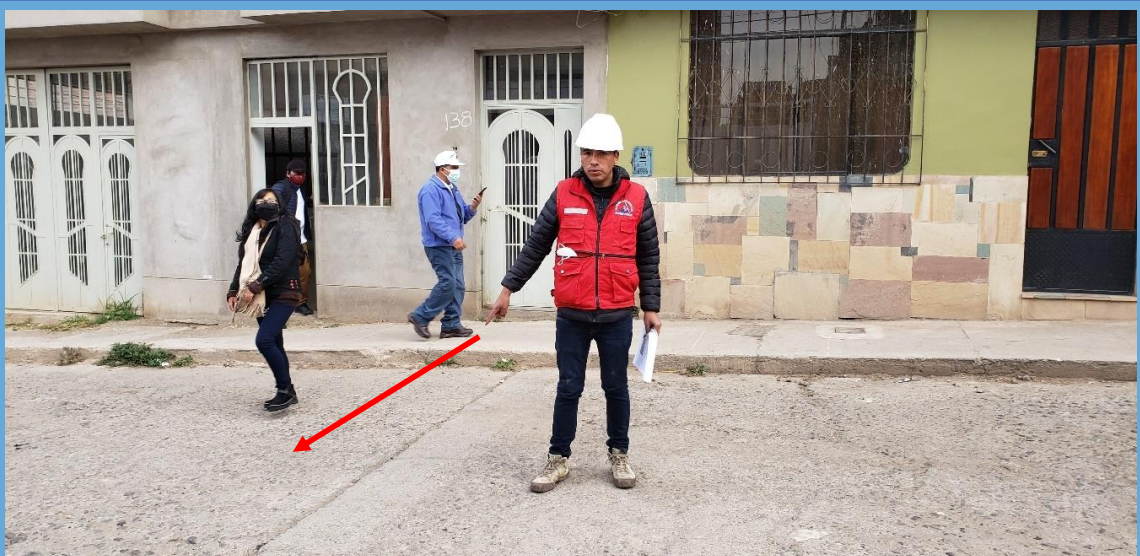
Fotografía 08. Reconocimiento de fallas tipo agregado pulido de severidad alta. Puno 2021.

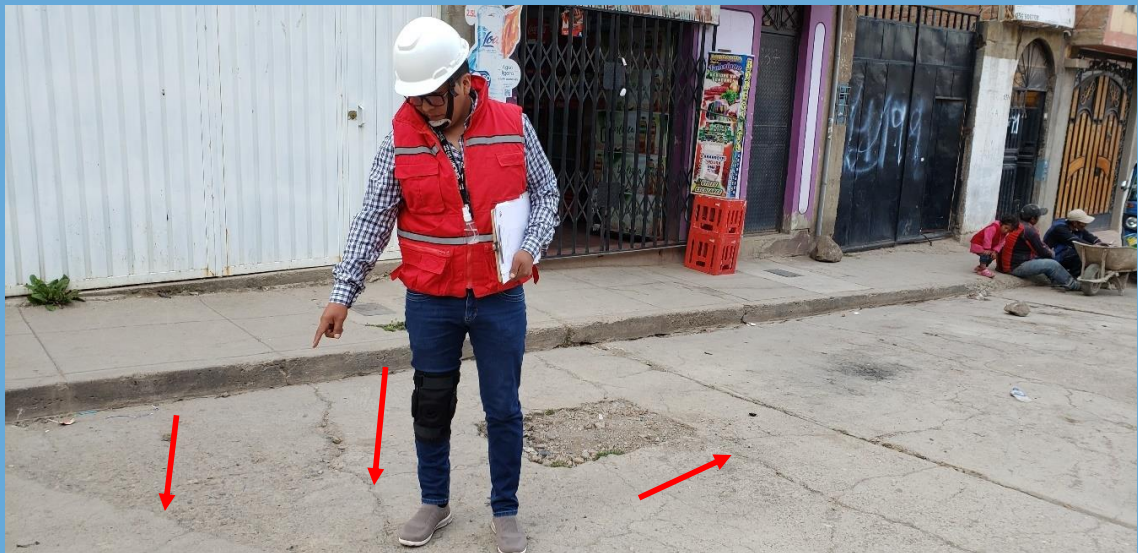
Fotografía 09. Reconocimiento de fallas tipo losa dividida de severidad alta. Puno 2021.

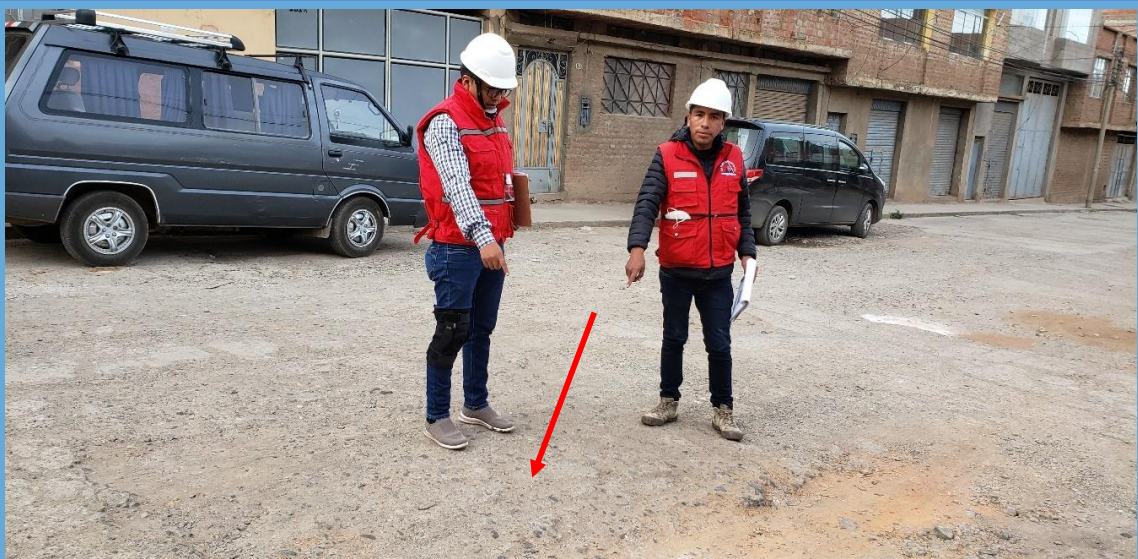
Fotografía 10. Reconocimiento de fallas tipo Levantamiento/Pandeo de severidad alta. Puno 2021.

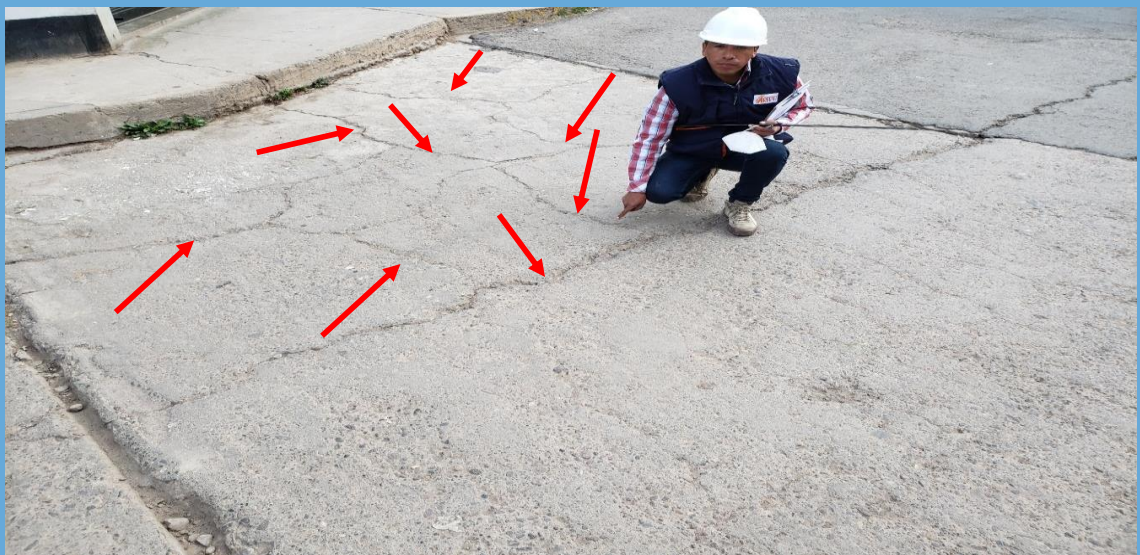
Fotografía 15. Reconocimiento de fallas tipo losa dividida de severidad alta. Puno 2021.

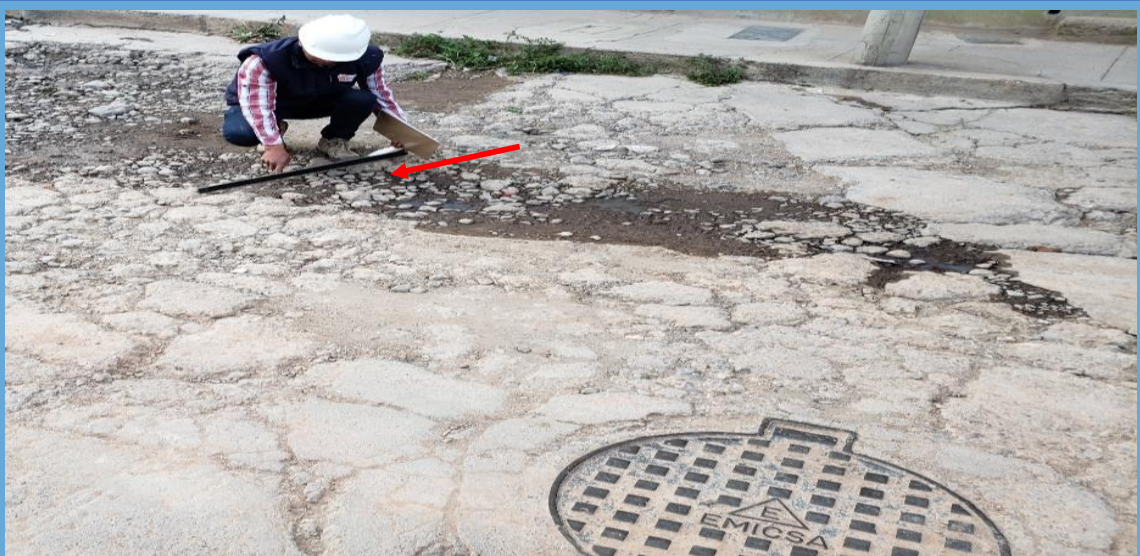
Fotografía 16. Reconocimiento de fallas tipo punzonamiento de severidad alta. Puno 2021.

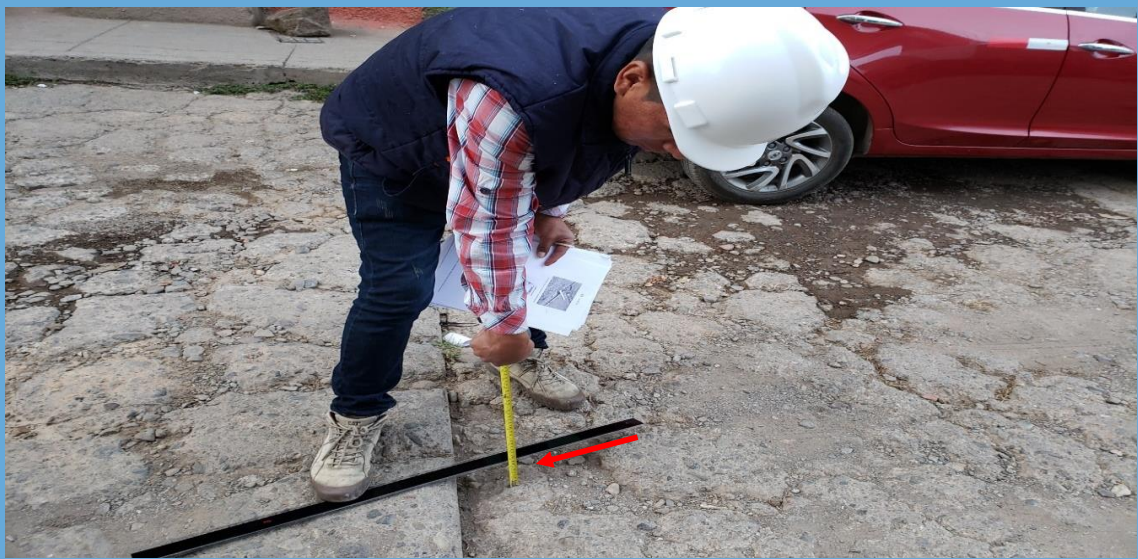
Fotografía 17. Reconocimiento de fallas tipo escalonamiento de severidad alta. Puno 2021.

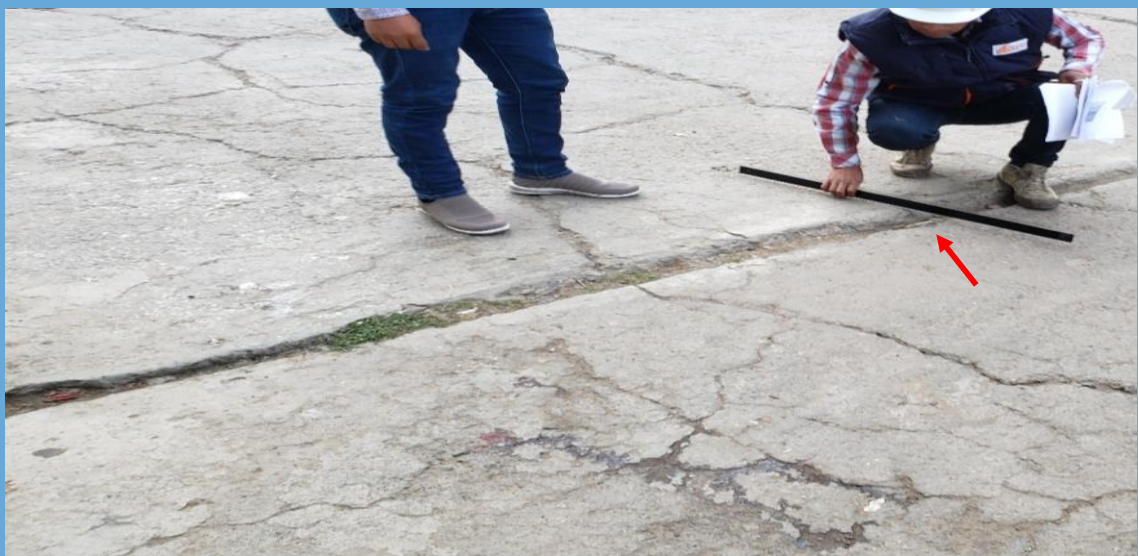
Fotografía 18. Reconocimiento de fallas tipo escalonamiento de severidad alta. Puno 2021.

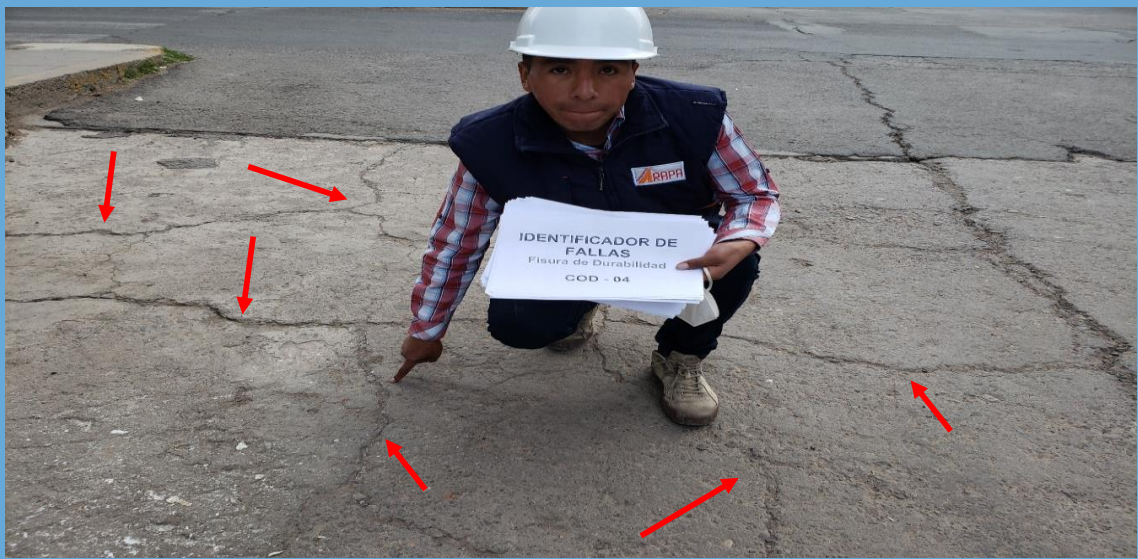
Fotografía 19. Reconocimiento de fallas tipo losa dividida de severidad – UM 02. Puno 2021.

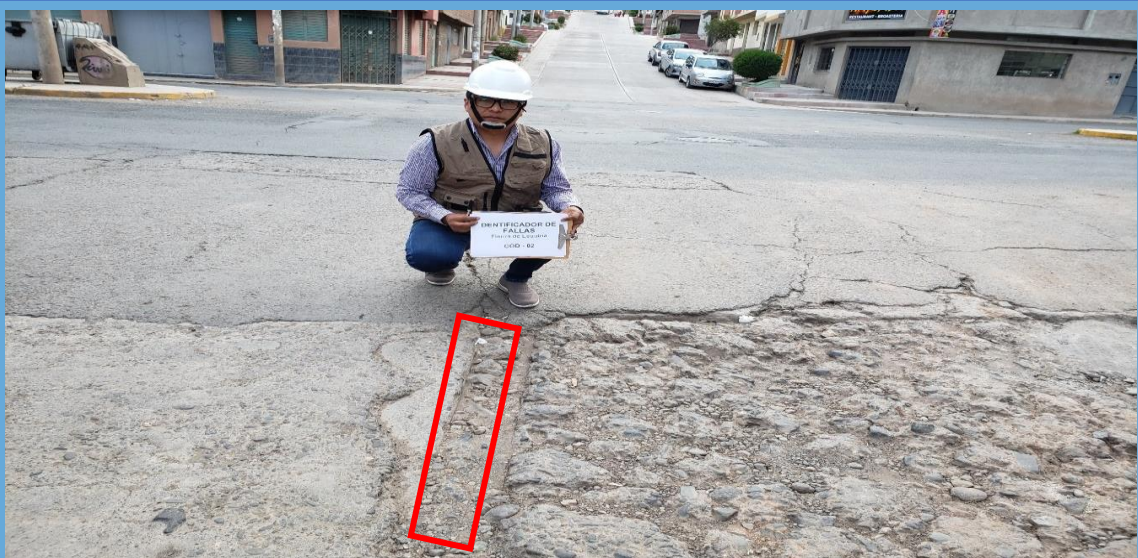
Fotografía 20. Reconocimiento de fallas tipo descascamiento de junta de severidad alta. Puno 2021.

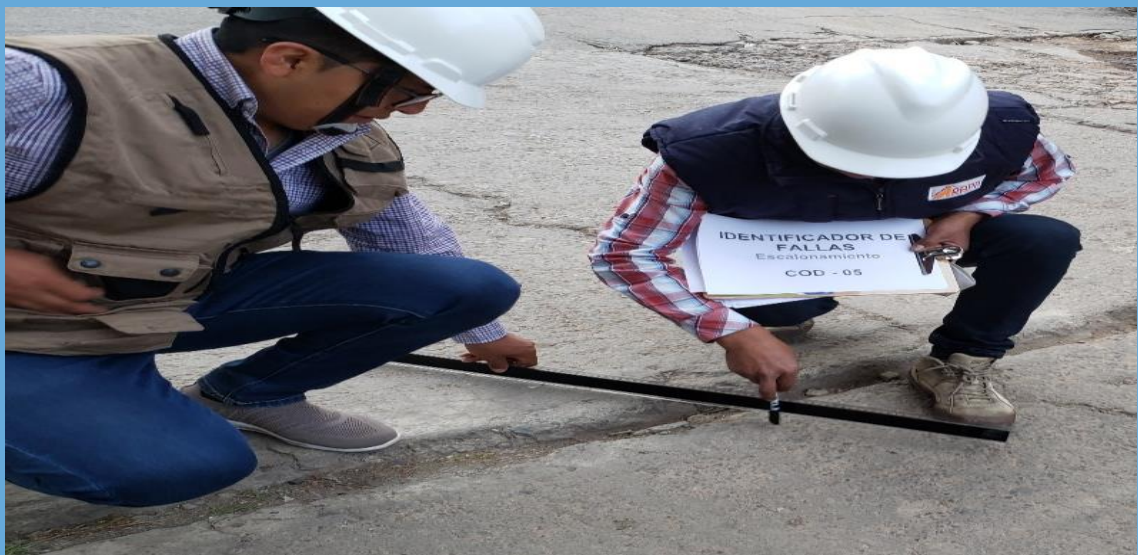
Fotografía 21. Reconocimiento de fallas tipo escalonamiento de severidad alta. Puno 2021.

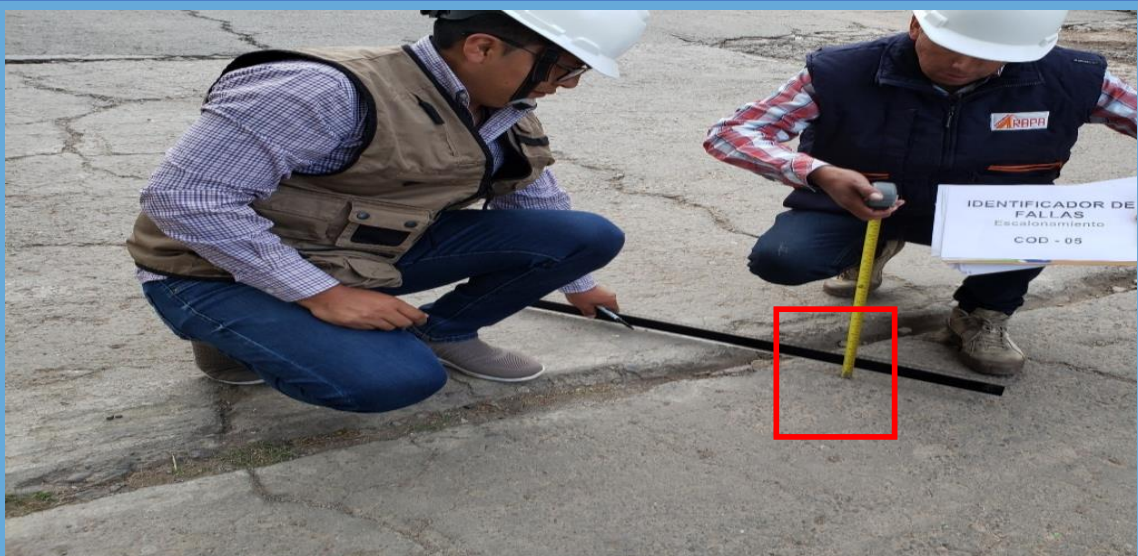
Fotografía 22. Reconocimiento de fallas tipo escalonamiento de severidad alta. Puno 2021.

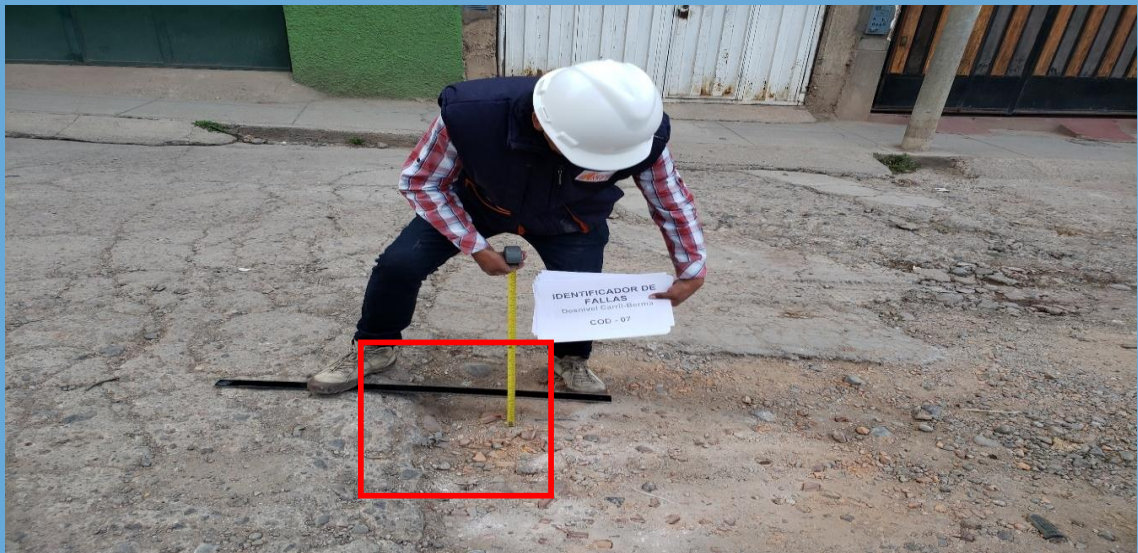
Fotografía 23. Reconocimiento de fallas tipo escalonamiento de severidad alta. Puno 2021.

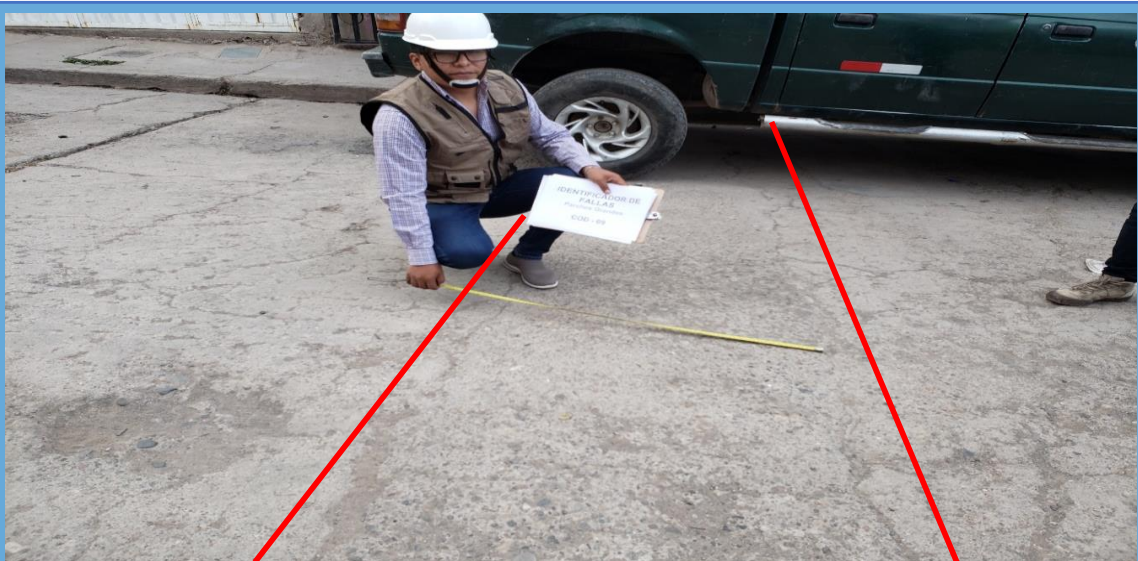
Fotografía 24. Reconocimiento de fallas tipo parches grandes de severidad alta. Puno 2021.

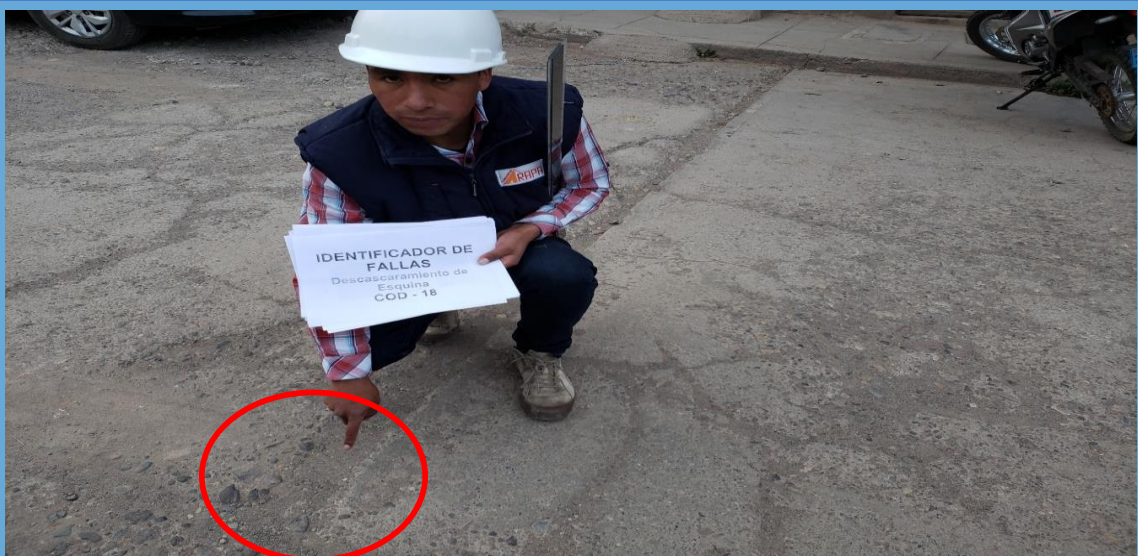
Fotografía 26. Reconocimiento de fallas tipo descascaramiento de junta de severidad alta. Puno 2021.

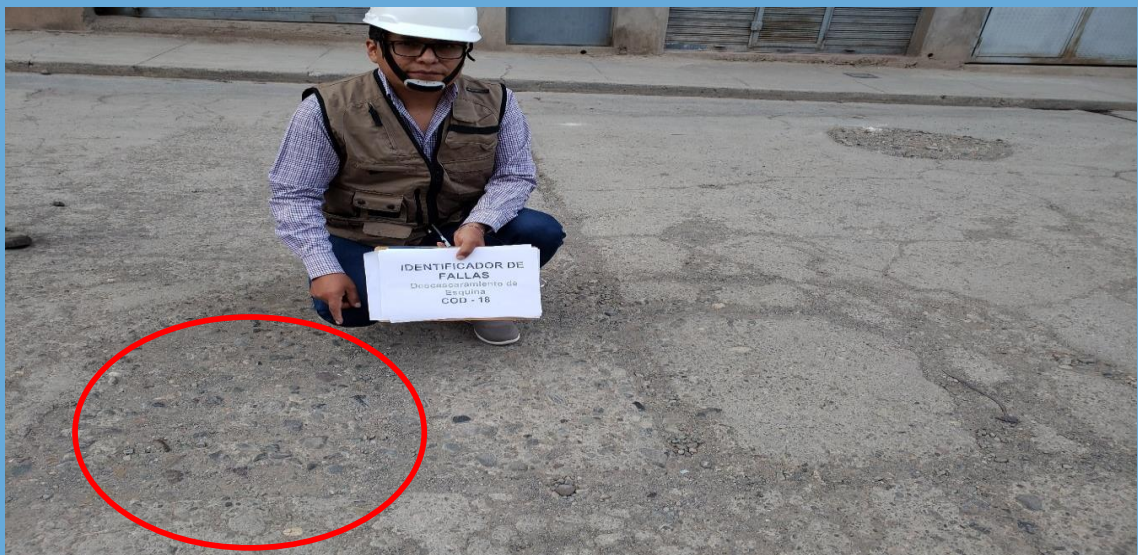
Fotografía 27. Reconocimiento de fallas tipo descascaramiento / craquelado de

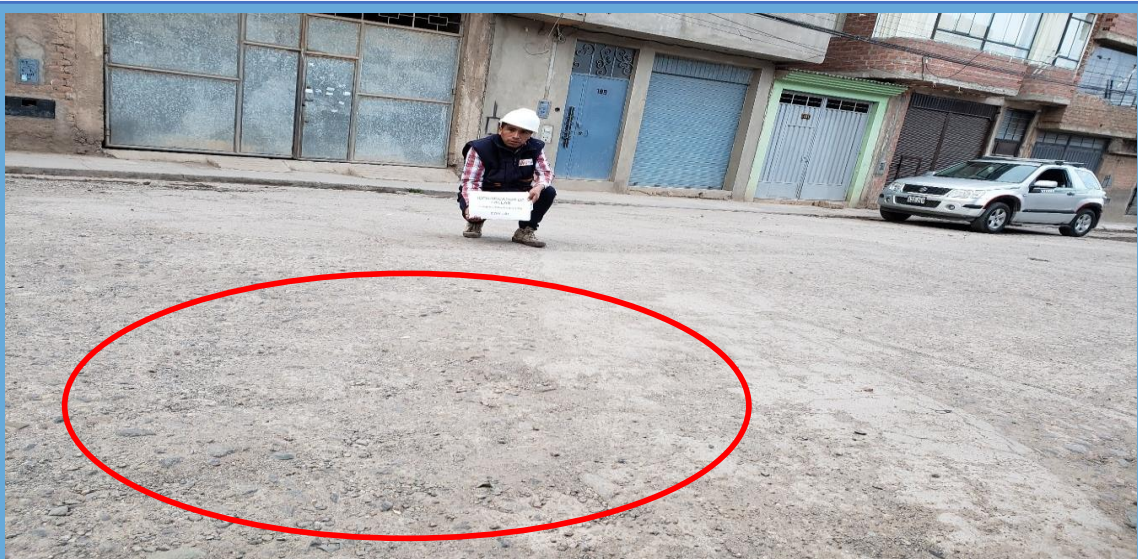
Fotografía 28. Reconocimiento de fallas tipo descascaramiento / mapa de fisuras / craquelado de severidad alta. Puno 2021.

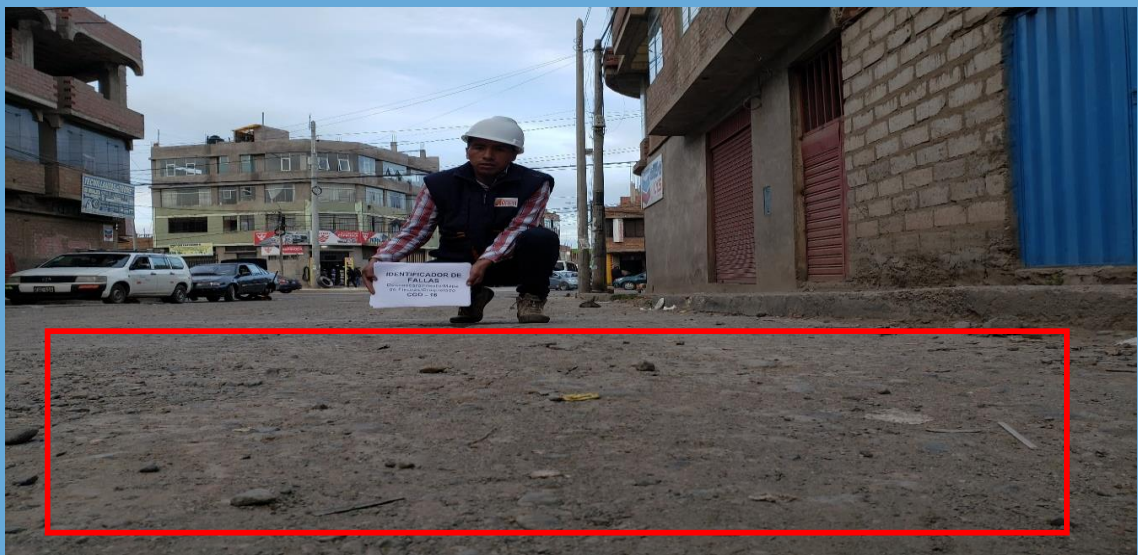
Fotografía 31. Reconocimiento de fallas tipo descascaramiento / mapa de fisuras / craquelado de severidad alta. Puno 2021.

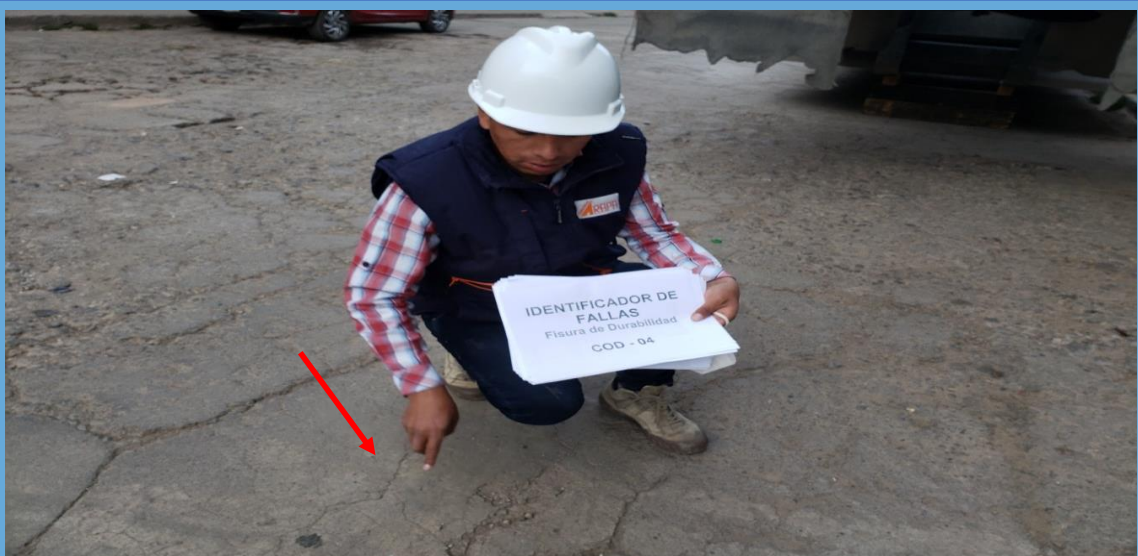
Fotografía 32. Reconocimiento de fallas tipo losa dividida de severidad alta. Puno 2021.

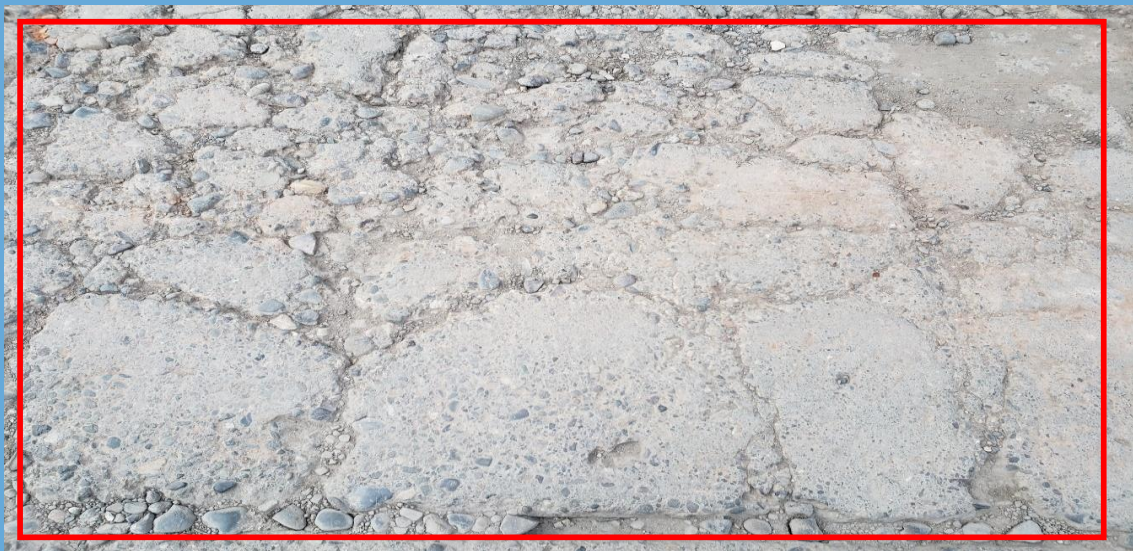
Fotografía 33. Reconocimiento de fallas tipo punzonamiento de severidad alta. Puno 2021.

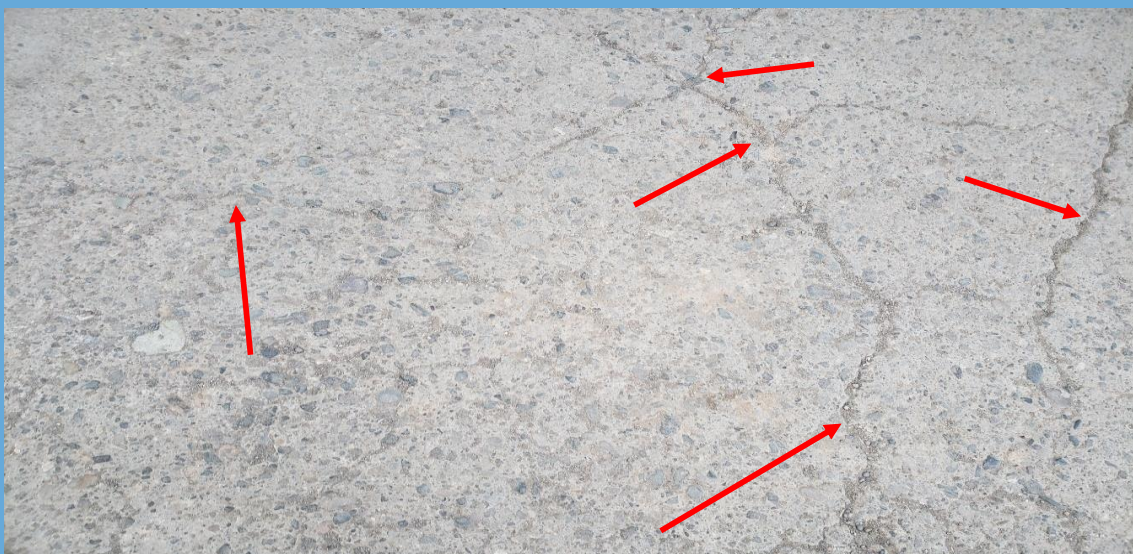
Fotografía 34. Reconocimiento de fallas tipo fisura de contraccion de severidad alta. Puno 2021.

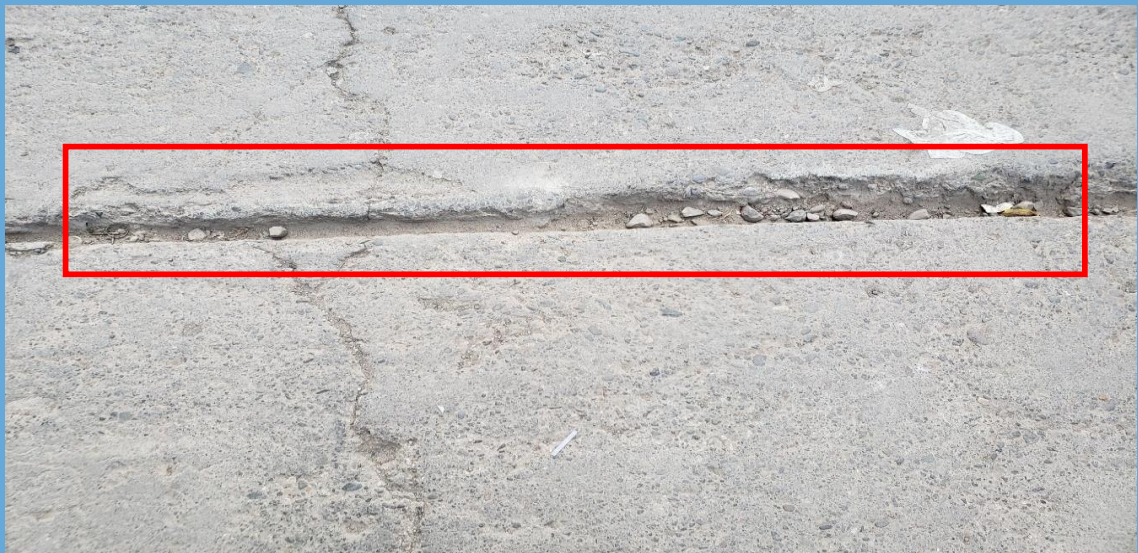
Fotografía 35. Reconocimiento de fallas tipo descascaramiento de junta de severidad media. Puno 2021.

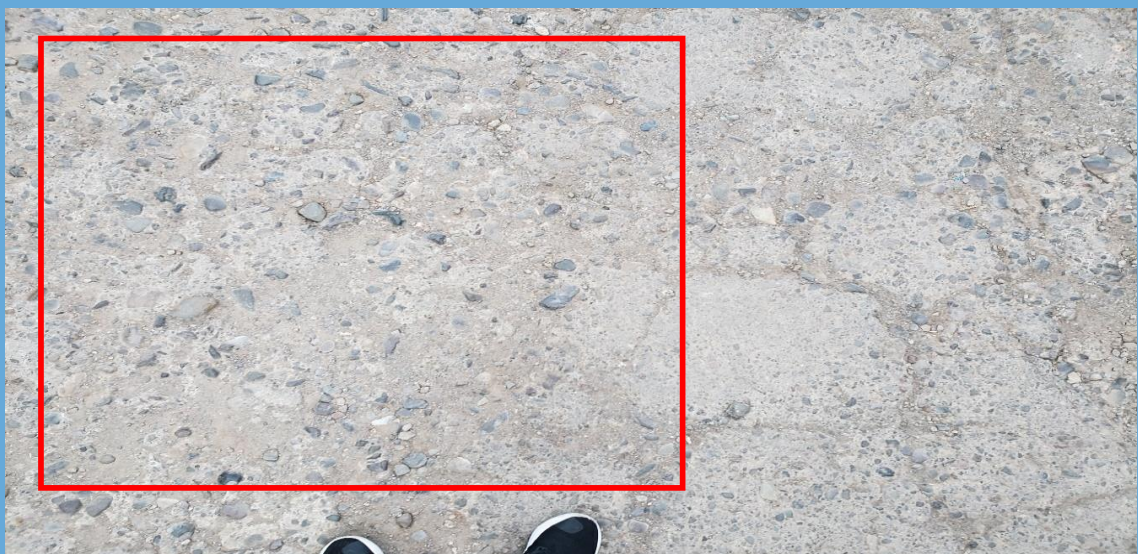
Fotografía 36. Reconocimiento de fallas tipo descascaramiento /mapa de fisuras/ craquelado de severidad alta. Puno 2021.

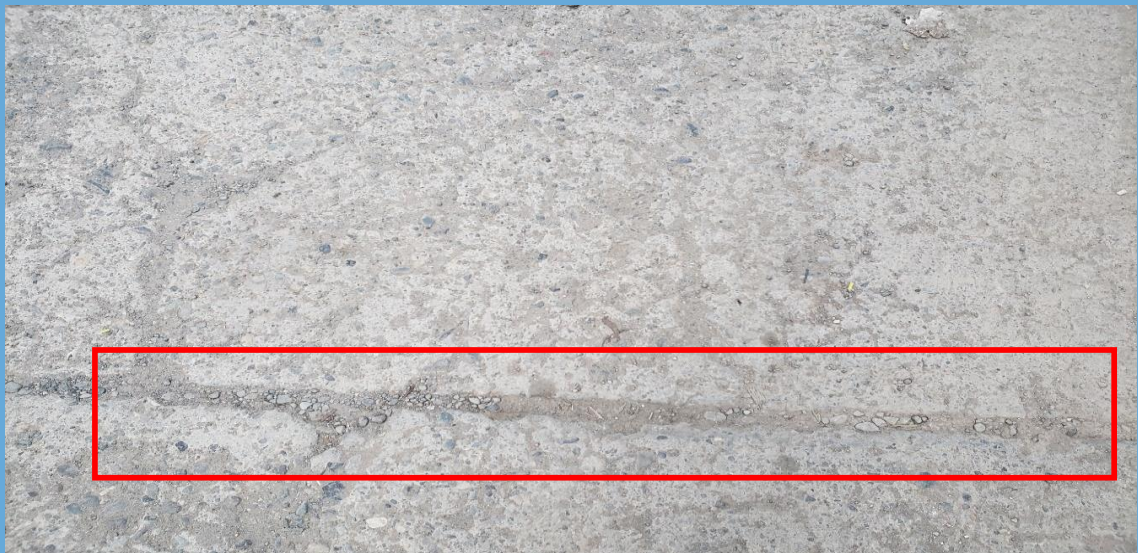
Fotografía 37. Reconocimiento de fallas tipo descascamiento de junta de severidad media. Puno 2021.

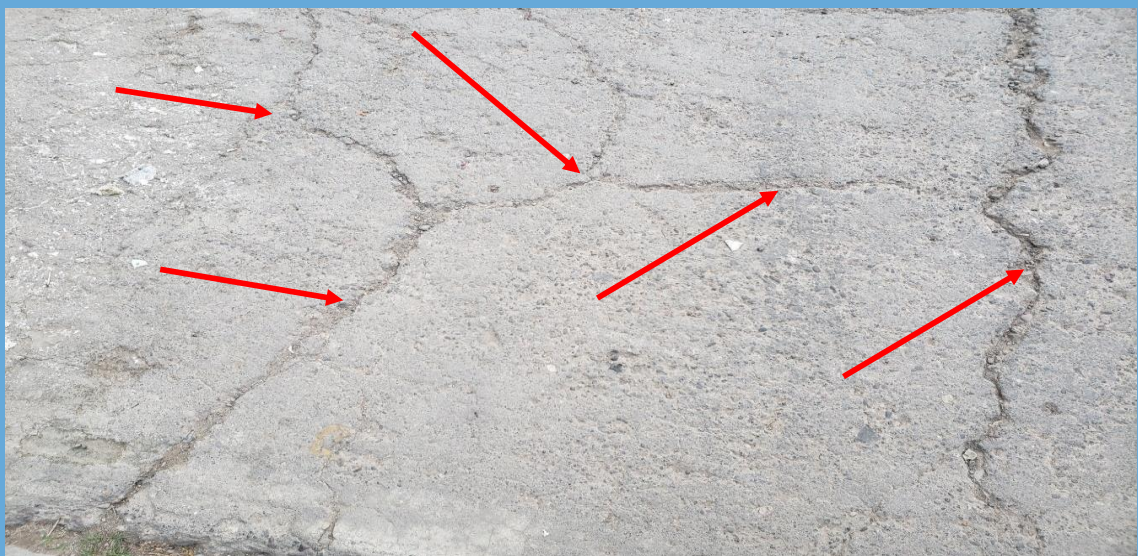
Fotografía 38. Reconocimiento de fallas tipo losa dividida de severidad media. Puno 2021.

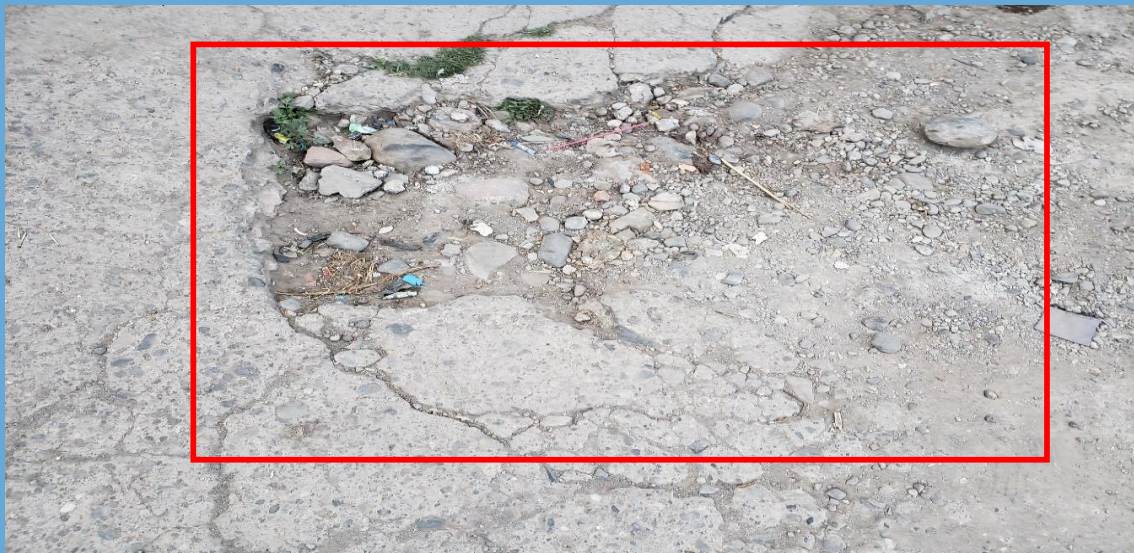
Fotografía 39. Reconocimiento de fallas tipo punzonamiento de severidad alta. Puno 2021.

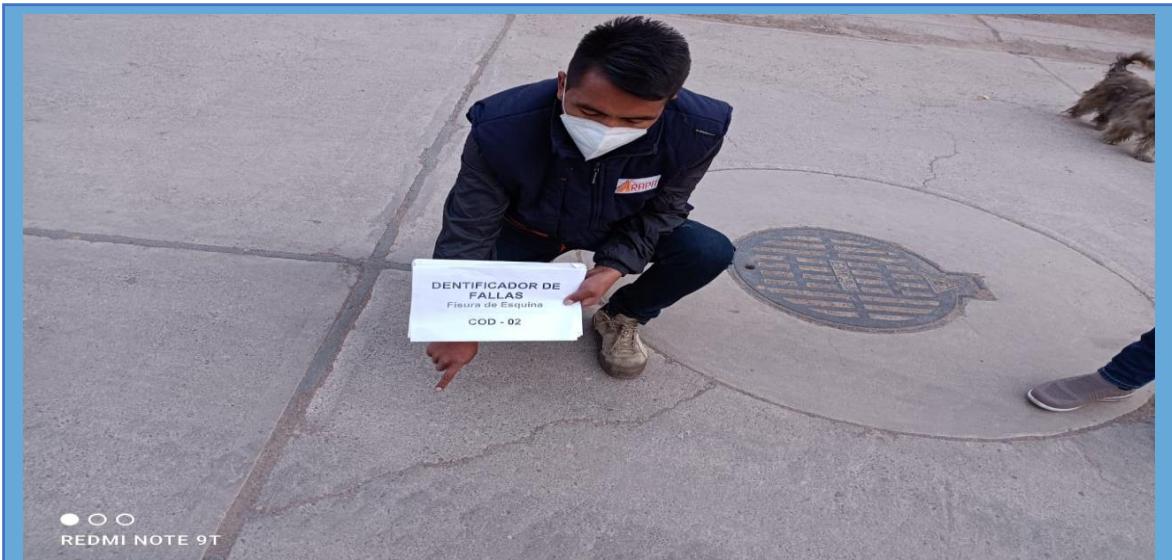
Fotografía 41. Reconocimiento de fallas tipo fisura de esquina de severidad baja – UM 02. Puno 2021.

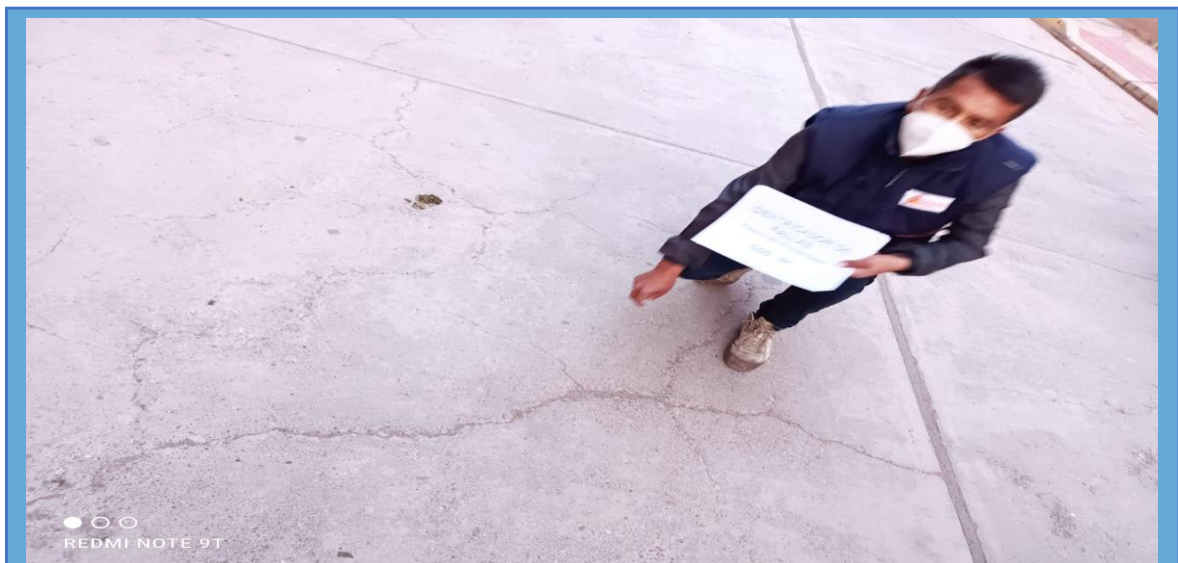
Fotografía 42. Reconocimiento de fallas tipo losa dividida de severidad alta. Puno 2021.

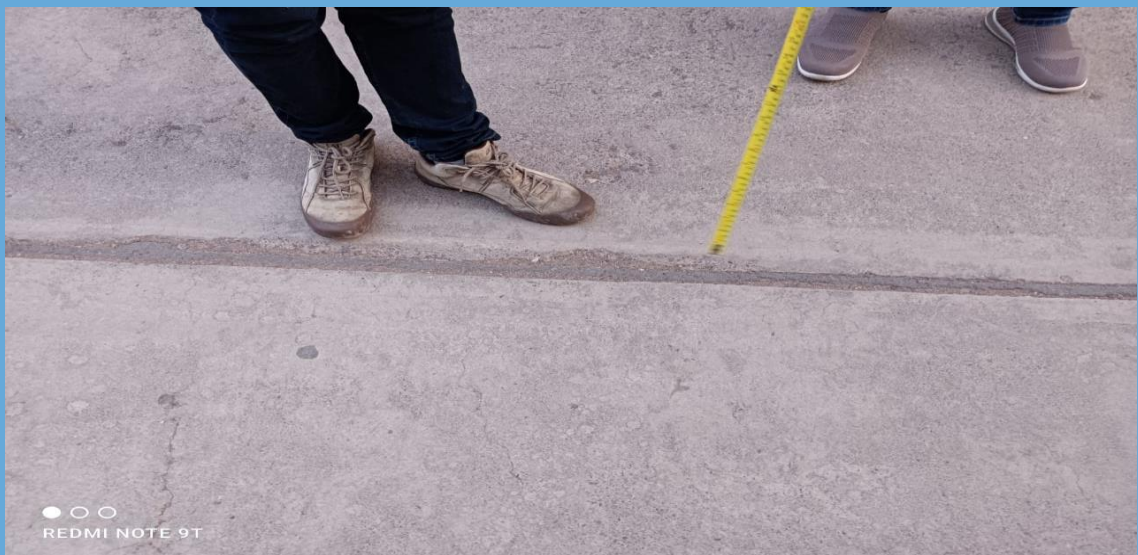
Fotografía 43. Reconocimiento de fallas tipo daño en el sello de junta de severidad baja. Puno 2021.

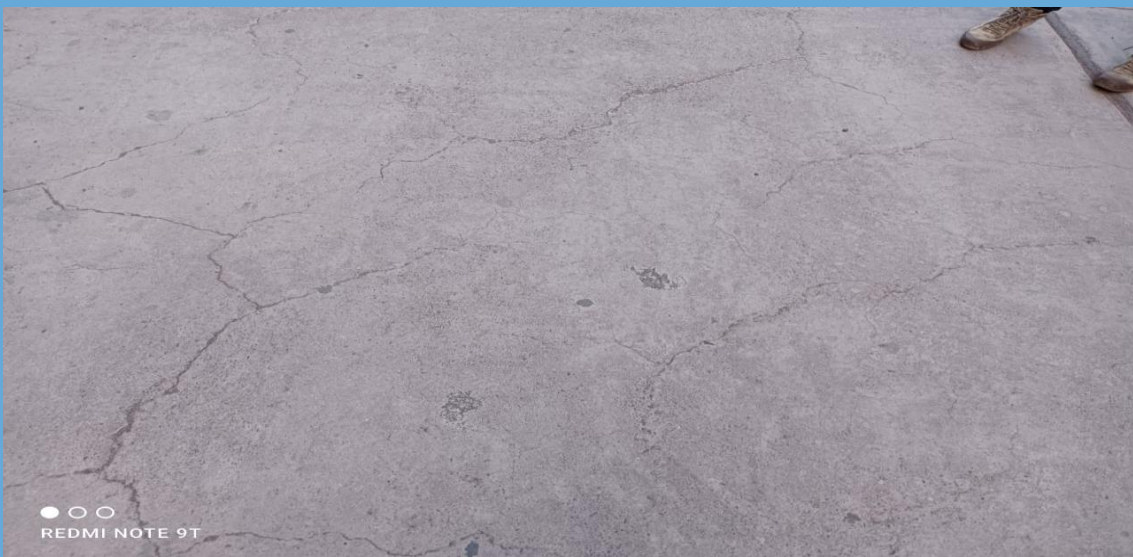
Fotografía 44. Reconocimiento de fallas tipo fisura de contracción de severidad alta. Puno 2021.

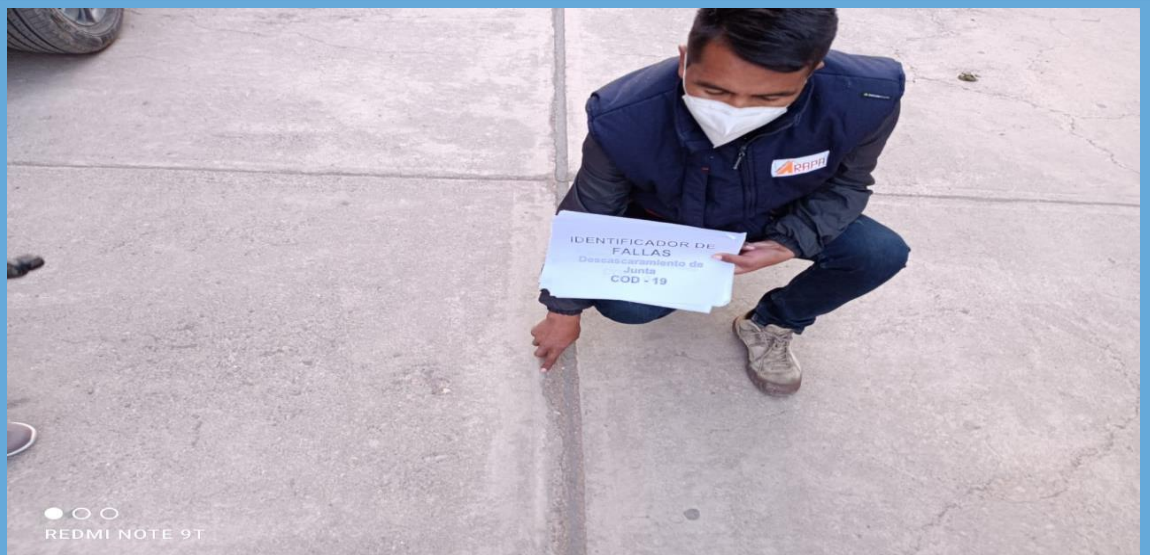
Fotografía 45. Reconocimiento de fallas tipo daño en el sello de junta de severidad alta. Puno 2021.
