**Determinación del estado de conservación y fallas del pavimento rígido,
aplicando el método PCI, Jirón Dante Nava, Puno - 2021**

TESIS PARA OBTENER EL TÍTULO PROFESIONAL DE:

INGENIERO CIVIL

Diseño de Infraestructura Vial

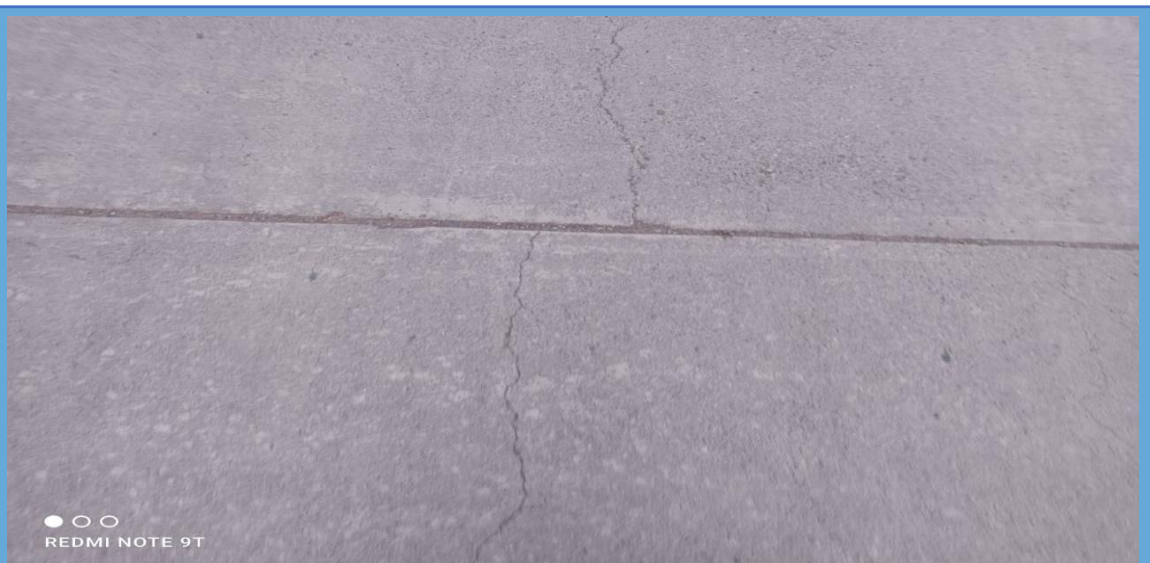
Fotografía 46. Reconocimiento de fallas tipo fisuras de contracción de severidad alta – UM 02. Puno 2021.

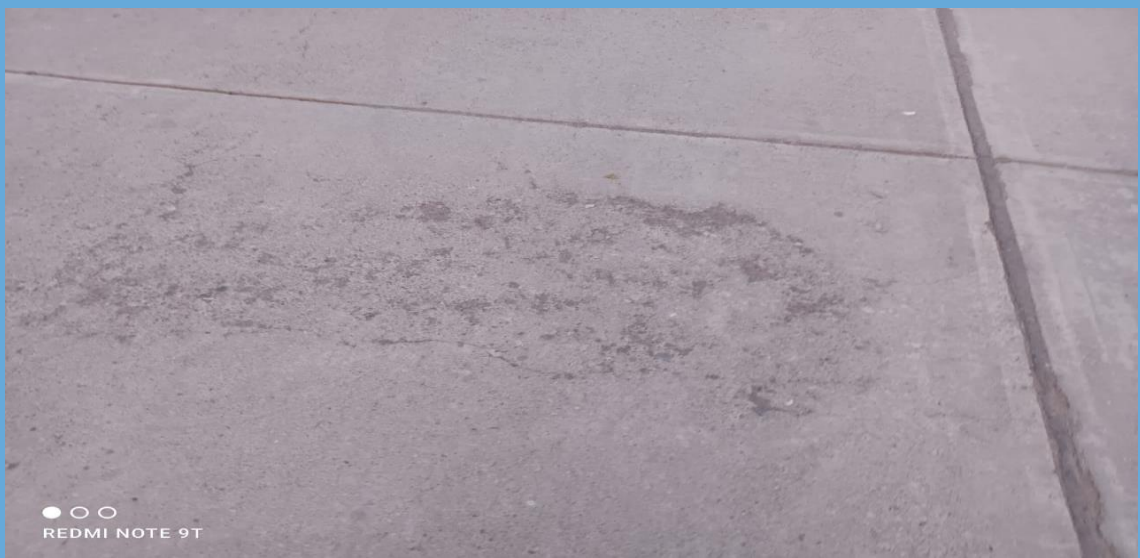
Fotografía 47. Reconocimiento de fallas descascaramiento/mapa de fisuras/craquelado de severidad baja – UM 02. Puno 2021.

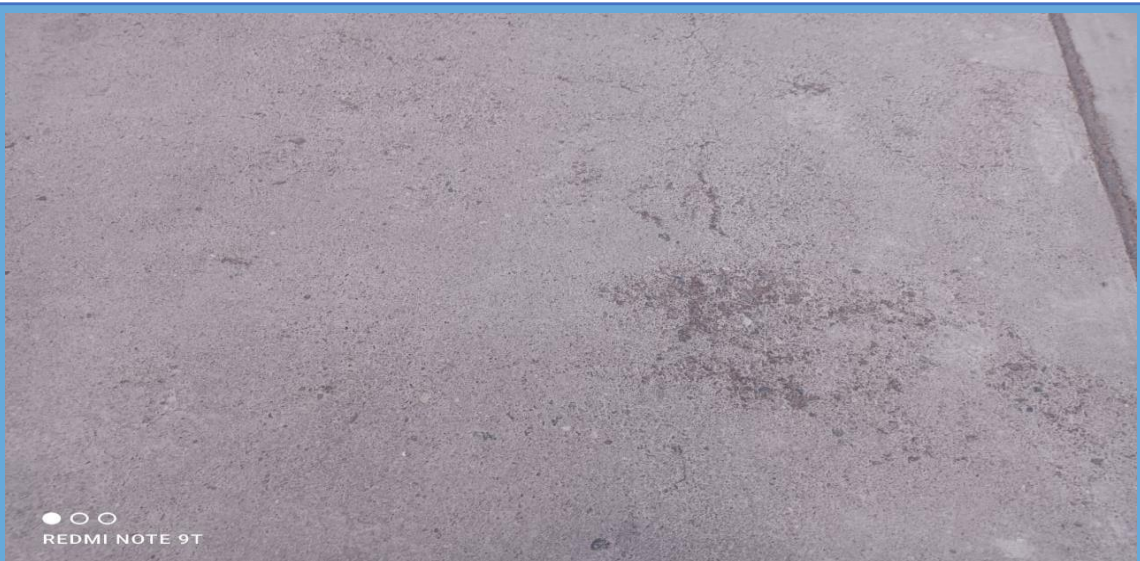
Fotografía 48. Reconocimiento de fallas descascaramiento/mapa de fisuras/craquelado de severidad baja – UM 02. Puno 2021.
