**Diagnóstico del riesgo sísmico de las viviendas autoconstruidas del  
Asentamiento Humano 7 de Octubre del distrito de El Agustino, Lima,  
2017**

**TESIS PARA OBTENER EL TÍTULO PROFESIONAL DE:  
INGENIERO CIVIL**

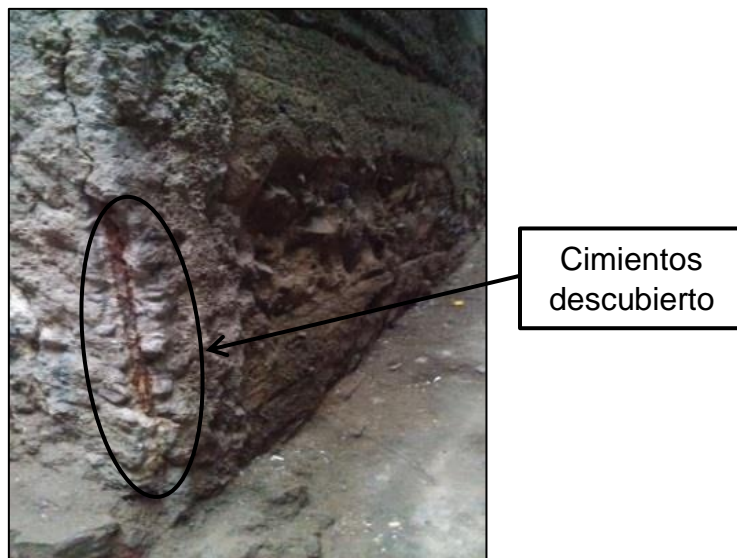
**Figura 16:** Viviendas con cimentos descubiertos.

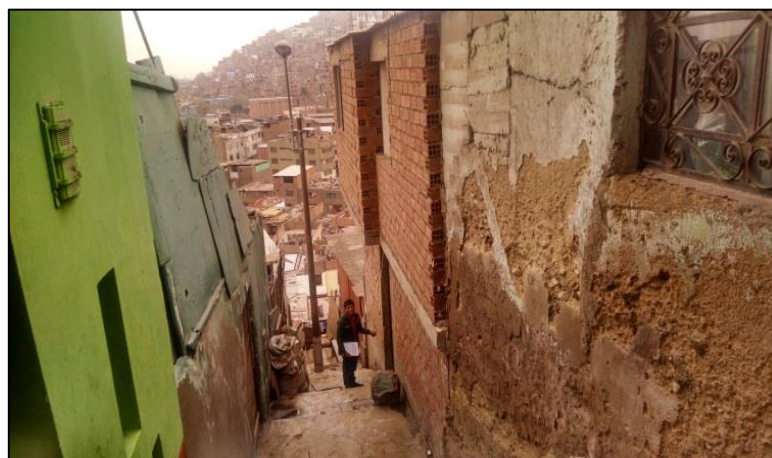
**Figura 17:** Viviendas ubicadas en pendientes elevadas.

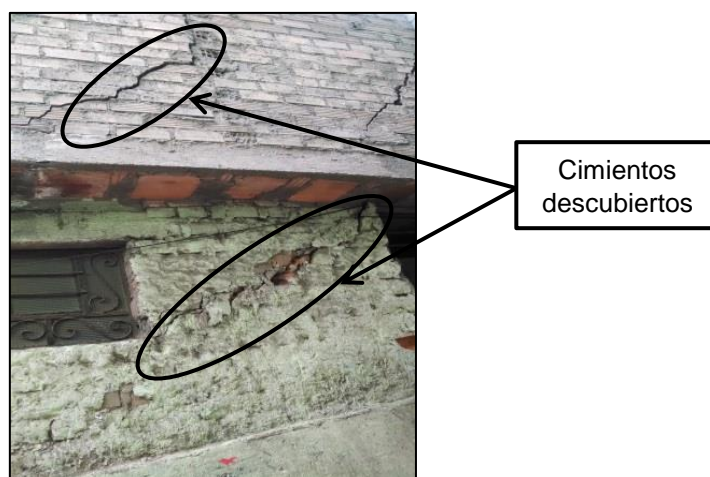
El 5% de las viviendas encuestadas se ubican sobre las áreas con depósitos de rellenos. Se observó que los pobladores construyeron su vivienda sin hacer el estudio de suelo, lo cual trajo como consecuencia la aparición de grietas en los muros (Figura 18) producto del asentamiento del suelo.

**Figura 18:** Aparición de grietas en los muros a causa del asentamiento del suelo.

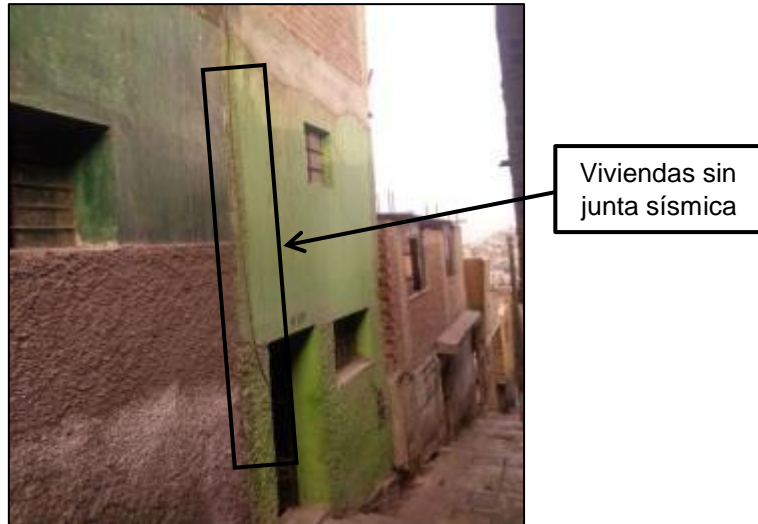
**Figura 21:** Viviendas sin junta sísmica.

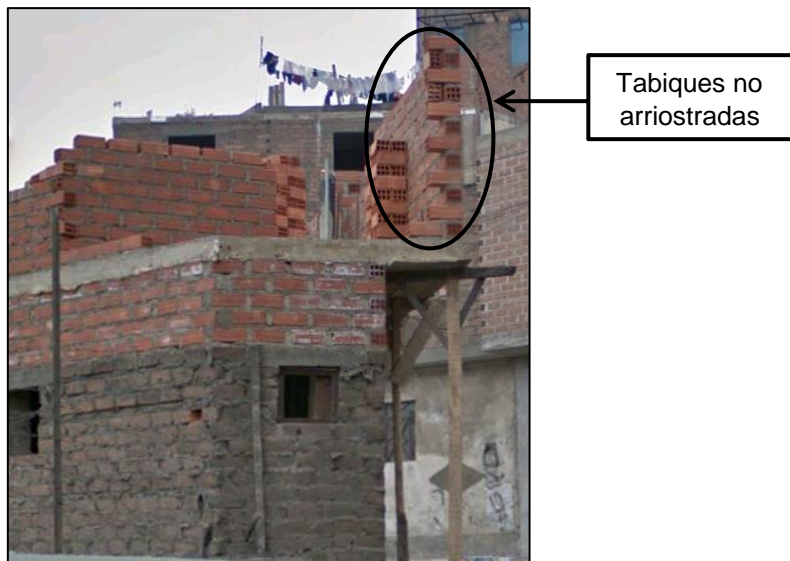
Según el estudio en campo, se ha podido apreciar que los pobladores construyen los tabiques sin ningún elemento de confinamiento (Figura 23). La tabiquería no confinada se ve con mayor frecuencia en el nivel superior, ya que los pobladores tratan de ganar el área techada con voladizos. Por otro lado, también se ha podido apreciar parapetos sin confinamiento (Figura 24), que pueden producirse un fácil volteo ante un evento sísmico.

**Figura 23:** Viviendas con tabiquería no arriostrada.

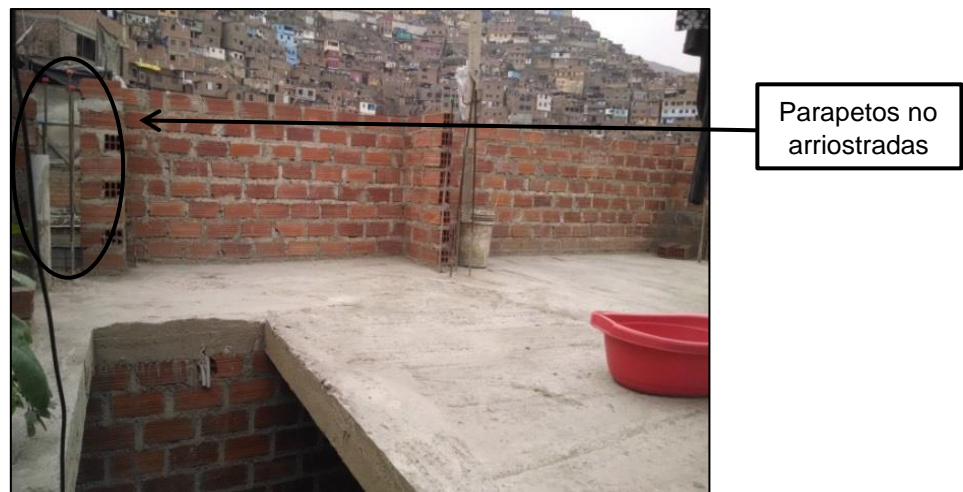
**Figura 24:** Viviendas con parapetos sin arrioste.

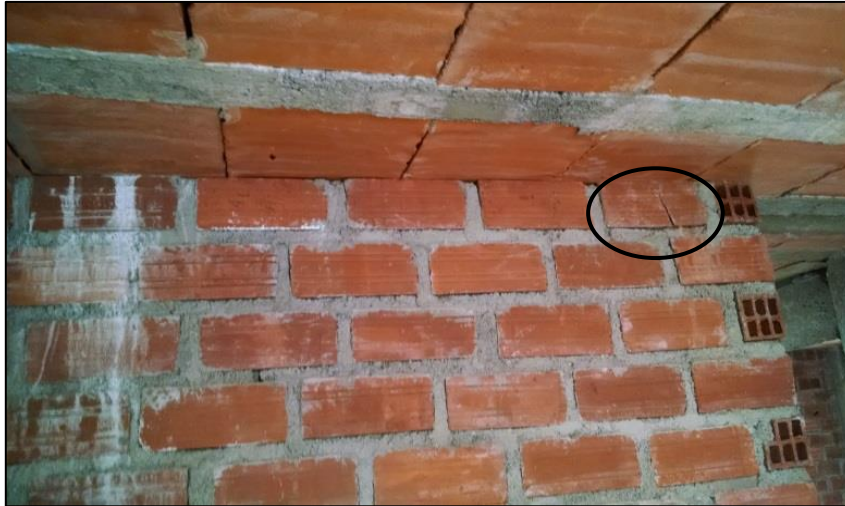
Muchas veces los pobladores o albañiles al construir su vivienda desconocen el tema del confinamiento (Figura 25), como consecuencia de ello, omiten la construcción de vigas soleras. También se puede apreciar la construcción de vigas soleras a una altura inferior a la del techo, y encima de la viga solera construyen uno o más hileras de ladrillos (Figura 26).

**Figura 25:** Viviendas sin viga solera.

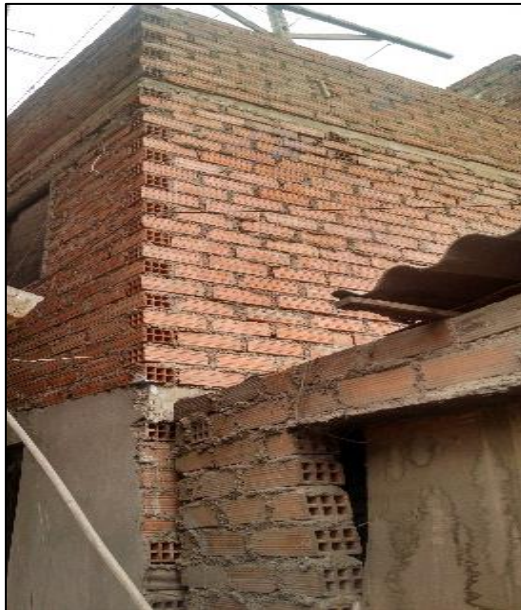
Los muros deben tener una adecuada resistencia y no tienen que fallar de forma frágil. Por lo tanto, los muros que tienen la función estructural deben ser contruidos con ladrillos macizos, mas no con ladrillos pandereta, ya que este último debería ser usado solo para tabiques. En la Figura 27 se puede apreciar muros portantes con ladrillos pandereta.

**Figura 27:** Viviendas con muros portantes de ladrillo pandereta.

En la mayoría de las viviendas encuestadas se ha visto que los muros de primer nivel y segundo nivel se han construido con ladrillos pandereta y tienen como función estructural. Este último son aquellos muros que resisten la fuerza sísmica de la vivienda como conjunto. El uso de ladrillos pandereta para muros portantes se debe a su menor costo a comparación de ladrillos macizos.

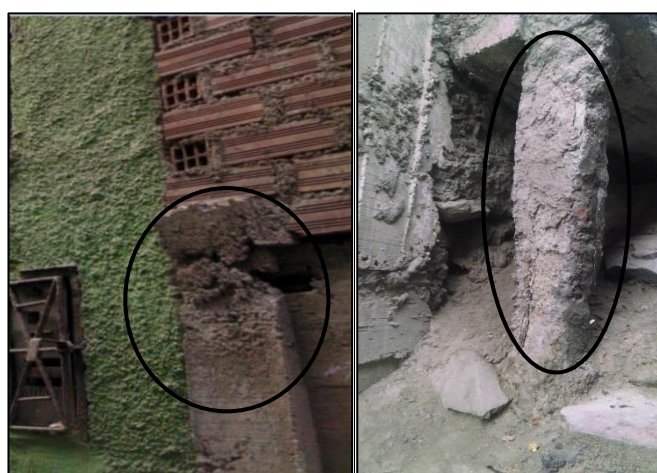
Las cangrejeras en los elementos estructurales se forman básicamente por: inadecuado mezclado de concreto, falta de vibrado durante el vaciado y el uso de agregados gruesos mayor a  $\frac{3}{4}$ ". Durante el estudio en campo se ha apreciado la existencia de las cangrejeras en los elementos estructurales (Figura 31).

**Figura 31:** Viviendas con cangrejera en columna.

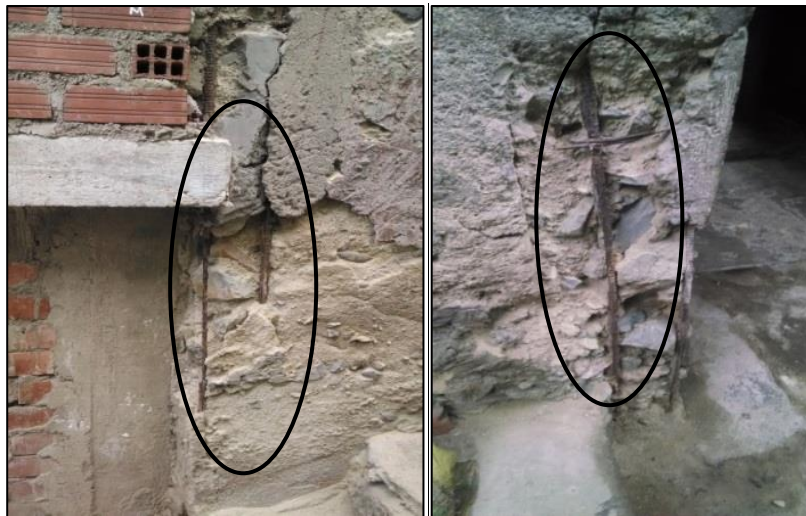
Otro efecto que se apreció fue el acero de refuerzos expuestos y corroídos. Este efecto se ve comúnmente en columnas y vigas (Figura 32). También se vio la exposición de aceros a la intemperie. Este último se debe a la falta de situación económica, los pobladores dejan de construir su vivienda por varios años dejando a los aceros de refuerzo expuestos para su posterior empalme (Figura 33). Estos aceros al estar expuesta a la intemperie y sin estar con ninguna protección, es capaz de ser atacado por la corrosión, lo cual ocasionaría la disminución del área de acero para sus futuras empalmes.

**Figura 32:** Exposición de acero de refuerzo en columna.

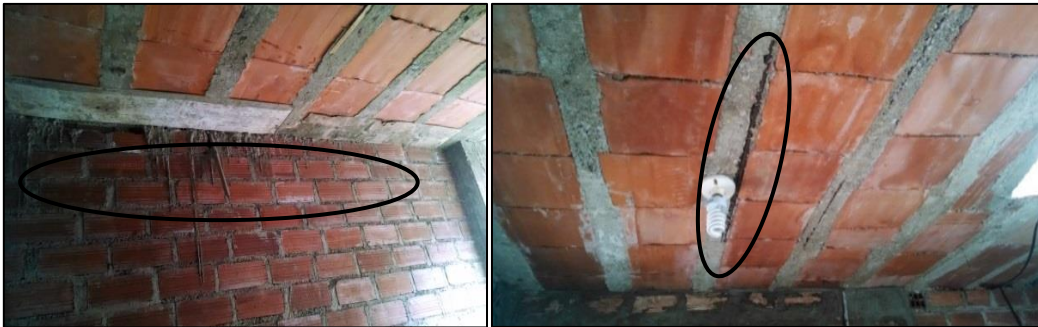
Otra de las causas para que se formen las cangrejas ocurren en el encofrado de madera. Este se debe a que las maderas de encofrado se utilizan más cantidad de su tiempo de uso. Las maderas al cumplir su tiempo de uso llegan a agrietarse o arquearse, el cual genera la facilidad de escape del líquido del concreto dejando libre los aceros de refuerzo.

**Figura 34:** Exposición de acero de refuerzo en el techo por inadecuado mano de obra en el encofrado.

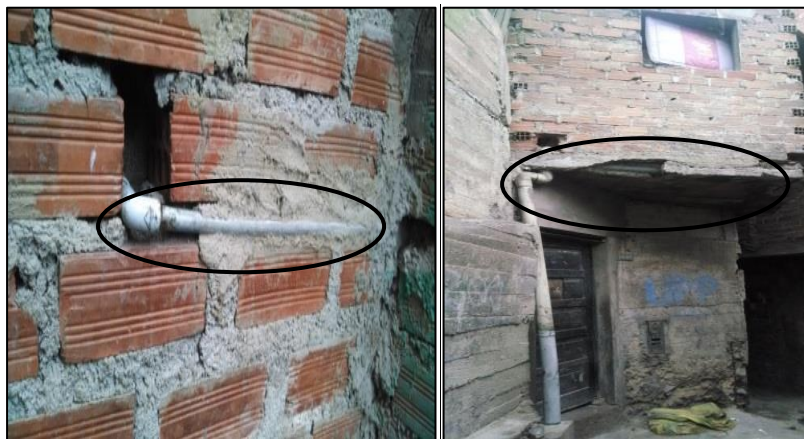
**Figura 36:** Mala instalación de las tuberías de agua y desagüe.

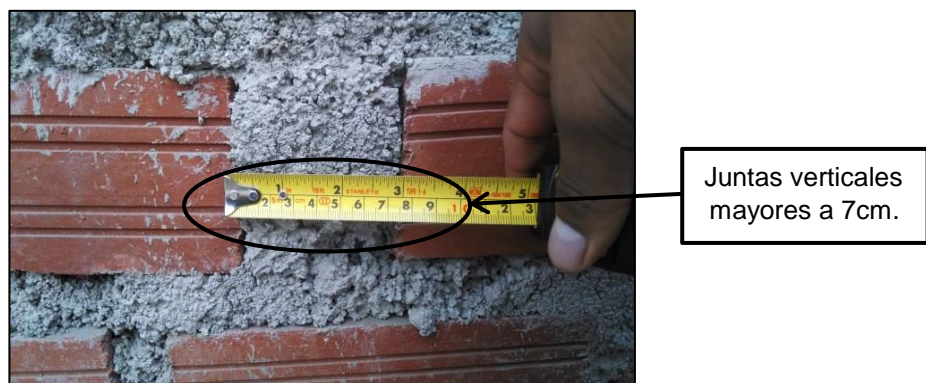
La mano de obra de mala calidad se calificó de acuerdo a las siguientes consideraciones: que el espesor de las juntas en el asentado de muros son mayores a 2.5 cm, que en el encofrado se haya utilizado maderas con grietas o curvadas que han generado las cangrejas en los elementos estructurales, que los aceros de refuerzo estén expuestos a la intemperie. También se califica por mala instalación sanitaria y eléctrica.

**Figura 37:** Mala calidad de mano de obra.

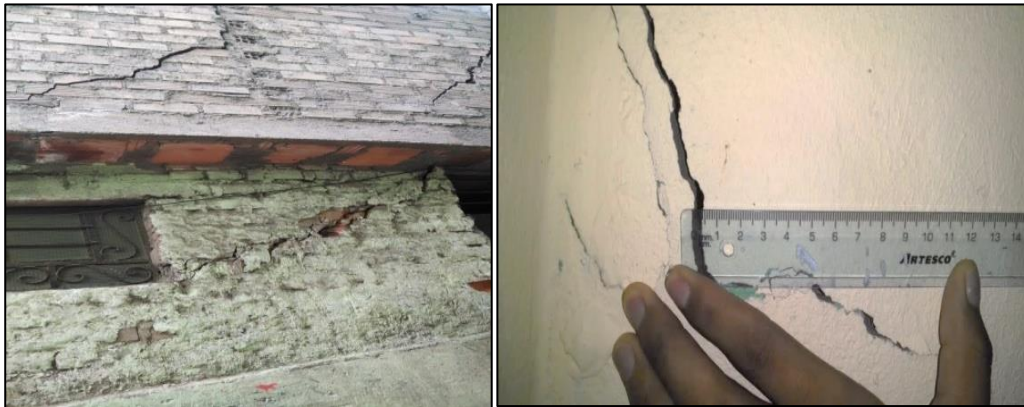
Las viviendas que tienen muros con fisuras y grietas (Figura 38) se encuentran mayormente en zonas con pendientes elevadas. Las fisuras y las grietas se generan debido a que los muros no están confinados, como también se generan por el asentamiento del suelo. Esto sucede cuando los pobladores a la hora de construir la cimentación no compactan bien el suelo a causa de ello se genera el asentamiento del suelo generados por el peso de la estructura.

**Figura 38:** Viviendas con muros agrietados.

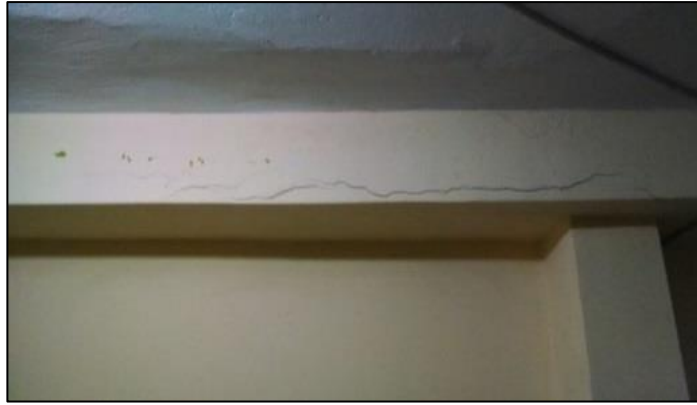
Durante la encuesta se observó la existencia de las fisuras en las vigas. Este problema se genera principalmente por la corrosión del acero, esto al corroerse aumenta su área y se expanden tratando de formar grietas y fisuras en los elementos resistentes. Por otro lado las fisuras se generan cuando el ancho de la viga es mayor a la de columna, puesto que una parte de la viga va estar en voladizo y es en donde que se genera las grietas causados por el peso propio de la estructura

**Figura 39:** Fisuras en vigas.

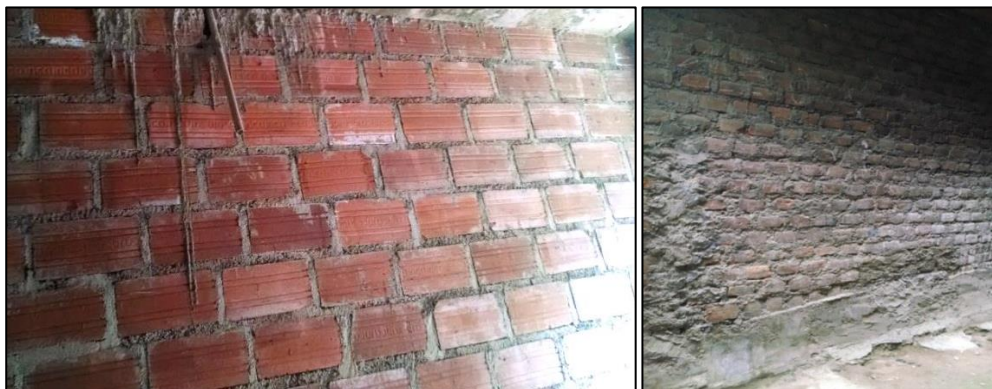
Para saber si las viviendas se han construido con ladrillos artesanales se determinó de acuerdo a las siguientes características: variación en sus dimensiones, quemado, color no uniforme y alabeo. Las viviendas con estas características de ladrillos no son seguras a la resistencia de compresión y al corte.

**Figura 42:** Viviendas con mala calidad de ladrillos.

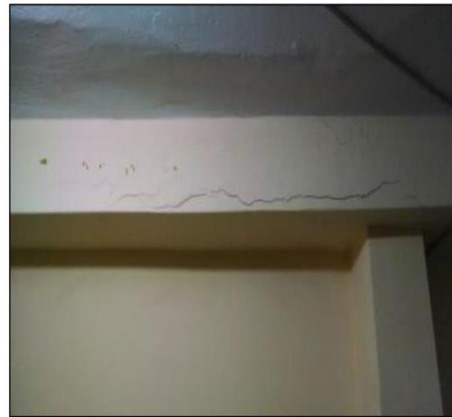
Grietas en vigas

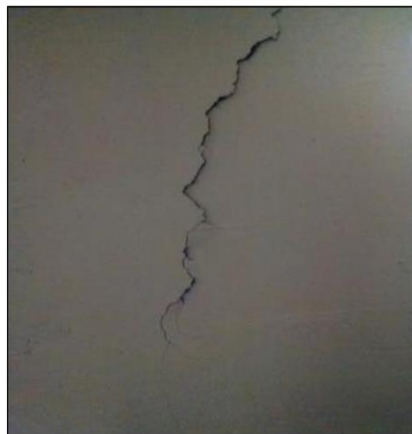
Muros agrietados.

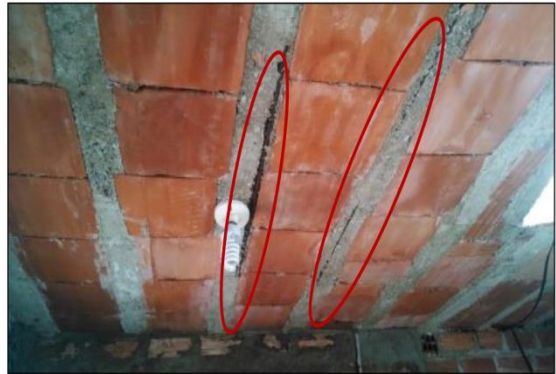
Asentamiento de techo y grietas en los muros.

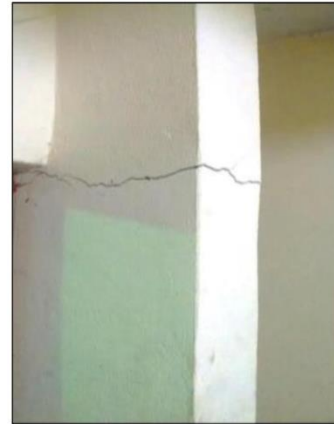
Grietas en muros

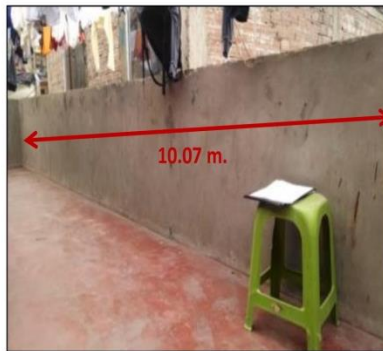
Parapetos mas de 10 metros sin confinar.

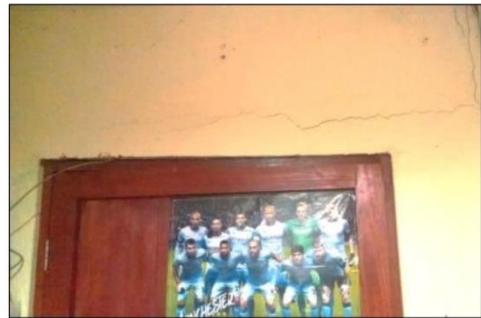
Grietas en muros

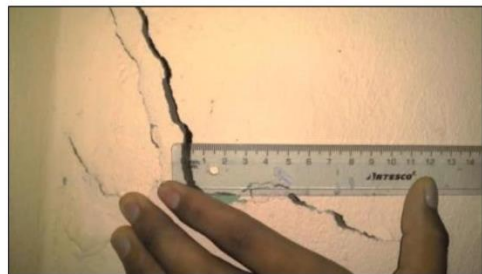
Viviendas sin junta sísmica.

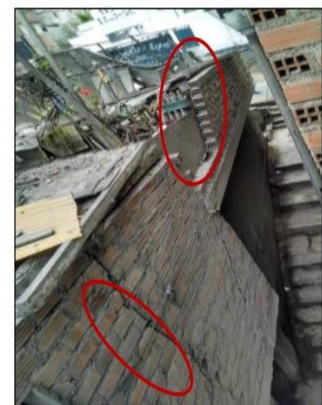
Parapetos no arriostradas

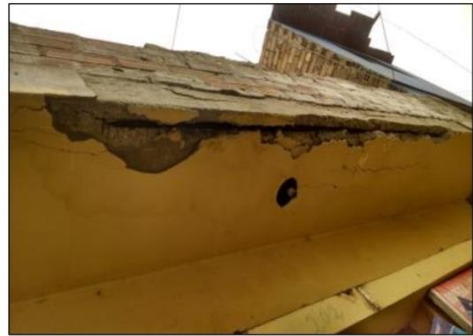
Exposició del acero a la intemperie

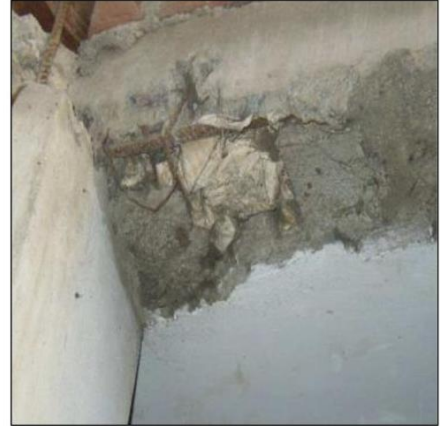
Cangrejeras en viguetas de techo.

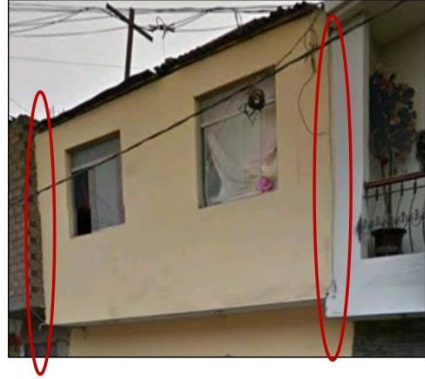
Grietas en el muro.

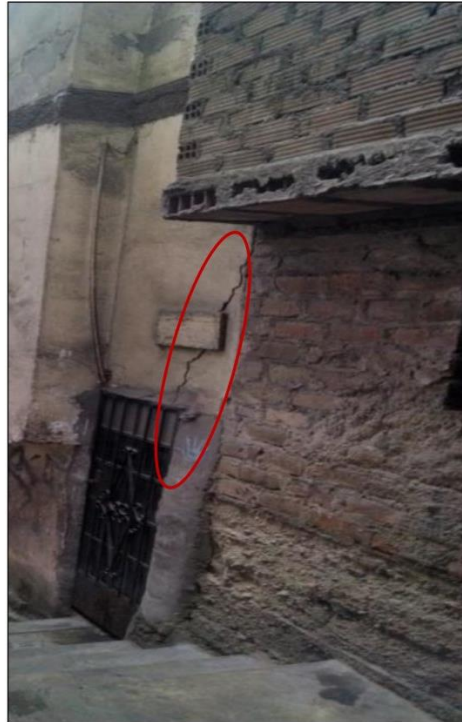
Techos a desnivel con vecinos.  
Muros agrietados.
