UNIVERSIDAD CÉSAR VALLEJO

Evaluación estructural y aplicación de aditivos en el concreto para evitar patologías en las estructuras del Country Club - Ica, 2021

TESIS PARA OBTENER EL TÍTULO PROFESIONAL DE INGENIERO CIVIL

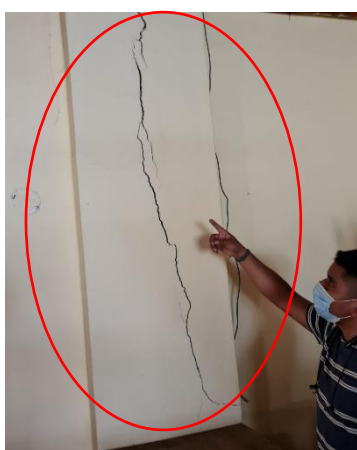
Figura 6. Identificación de grietas en columnas.

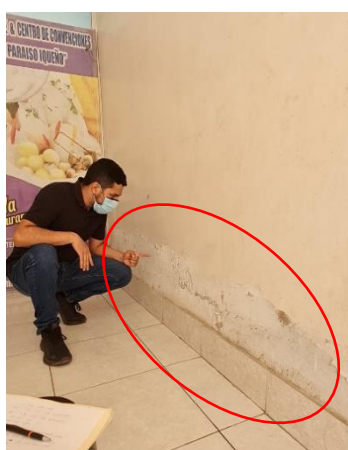
Figura 7. Identificación de eflorescencia en muros

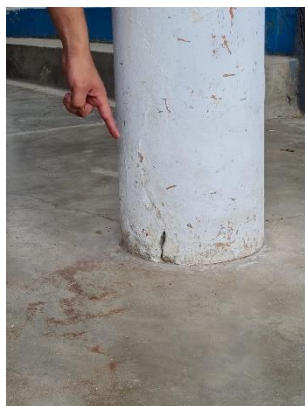
Foto 5: Base de columna con grietas

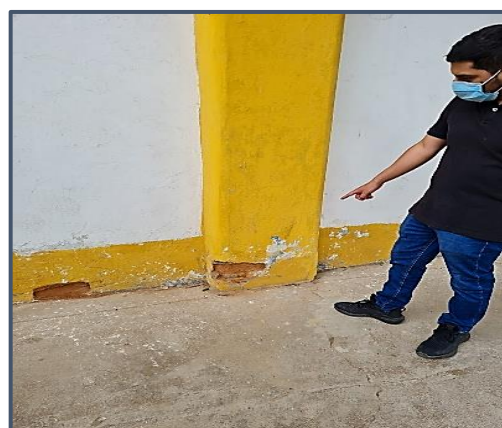
Foto 6: Pared presentando desprendimiento
