**UNIVERSIDAD CÉSAR VALLEJO**

**Evaluación superficial de pavimento rígido, mediante el método PCI  
del Casco Urbano de Cutervo, Cajamarca, 2021**

**TESIS PARA OBTENER EL TÍTULO PROFESIONAL DE:**

CHICLAYO – PERÚ

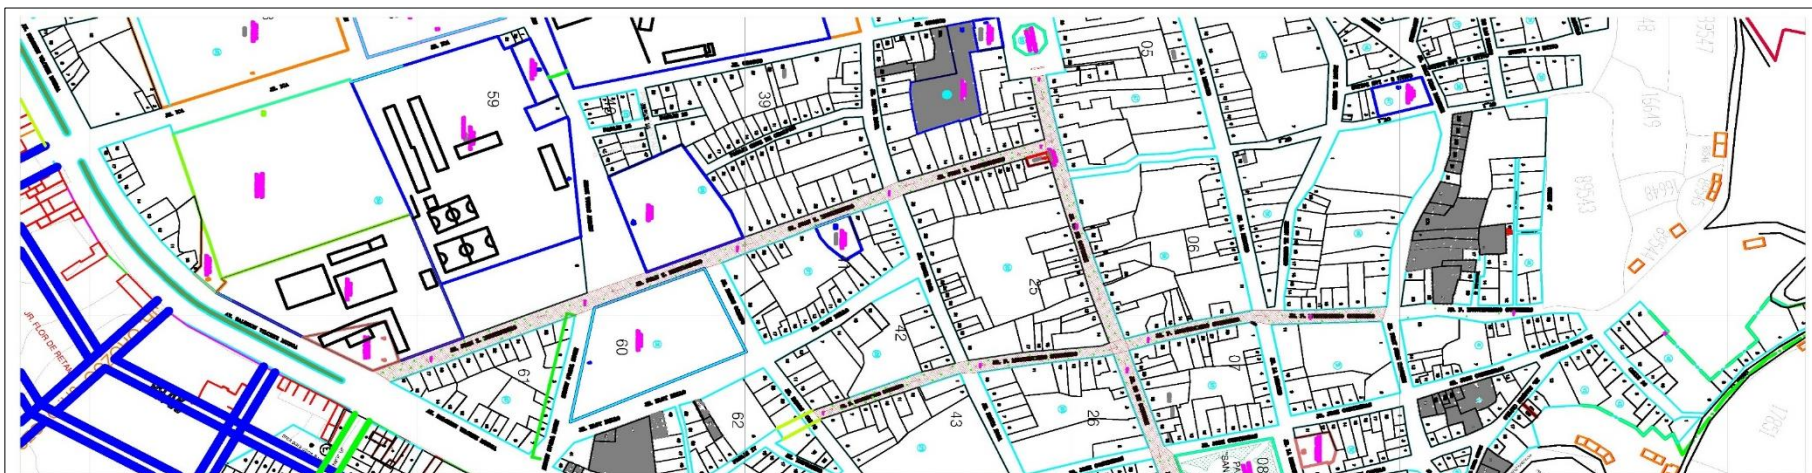
**Anexo 6: Plano de ubicación de las fallas del pavimento rígido obtenidas de las calles Jirón Juan Montenegro y Jirón Pedro Montenegro**

RESUMEN DE RESULTADOS JR. JUAN Z. MONTENEGRO							
Unidad de Muestra	Abscisa Inicial	Abscisa Final	Sección	Área	PCI unidad de muestra	Descripción	PCI sección
U1	0+0.0	0+55.0	1	385.00	39.950	MUY MALO	
U2	0+55.0	0+110.0	1	385.00	48.413	MALO	
U3	0+110.0	0+165.0	1	385.00	36.945	MUY MALO	
U4	0+165.0	0+220.0	1	385.00	37.550	MUY MALO	40.403
U5	0+220.0	0+275.0	1	385.00	54.155	MALO	
U6	0+275.0	0+330.0	1	385.00	37.200	MUY MALO	
U7	0+330.0	0+385.0	1	385.00	28.610	MUY MALO

FALLAS EN LOSAS JR. JUAN Z. MONTENEGRO		
N°	DAÑO	N° LOSAS
23	Losa dividida.	32
24	Grieta de durabilidad "D"	62
28	Grieta lineal.	43
31	Pulimento de agregados.	96
36	Desconchamiento.	62
<b>TOTAL FALLAS</b>		<b>295</b>

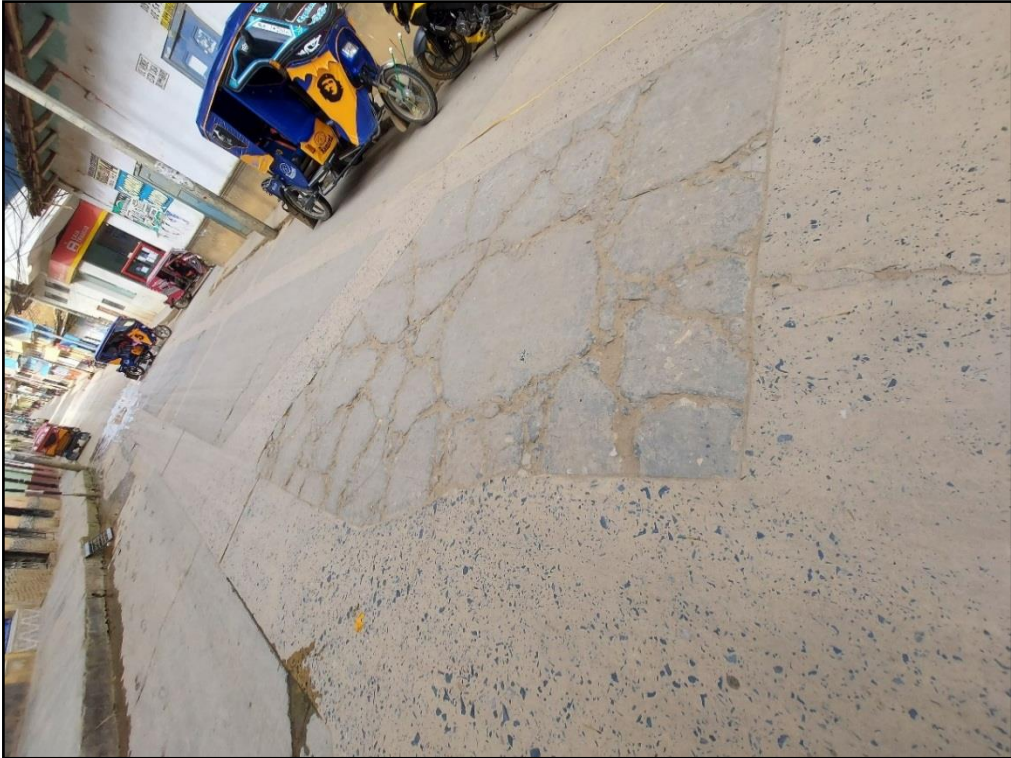
**FOTOGRAFÍA 03: FALLA DE PARCHEO GRANDE EN PAVIMENTO**

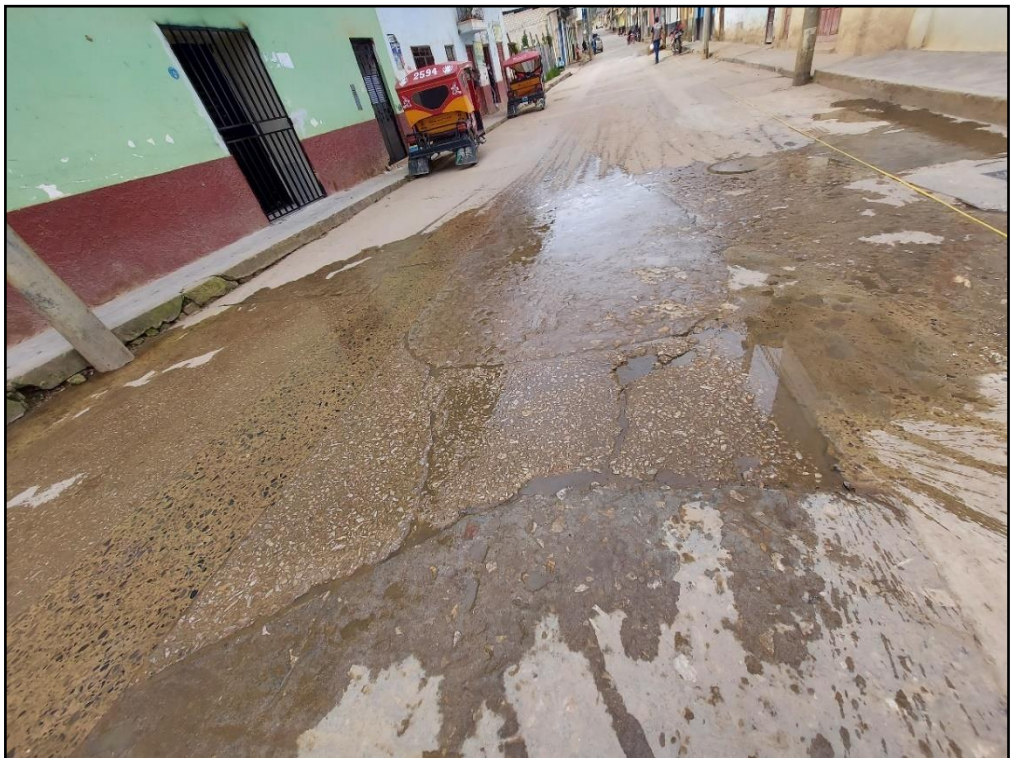
**FOTOGRAFÍA 04: FALLA DE GRIETA LINEAL EN PAVIMENTO**

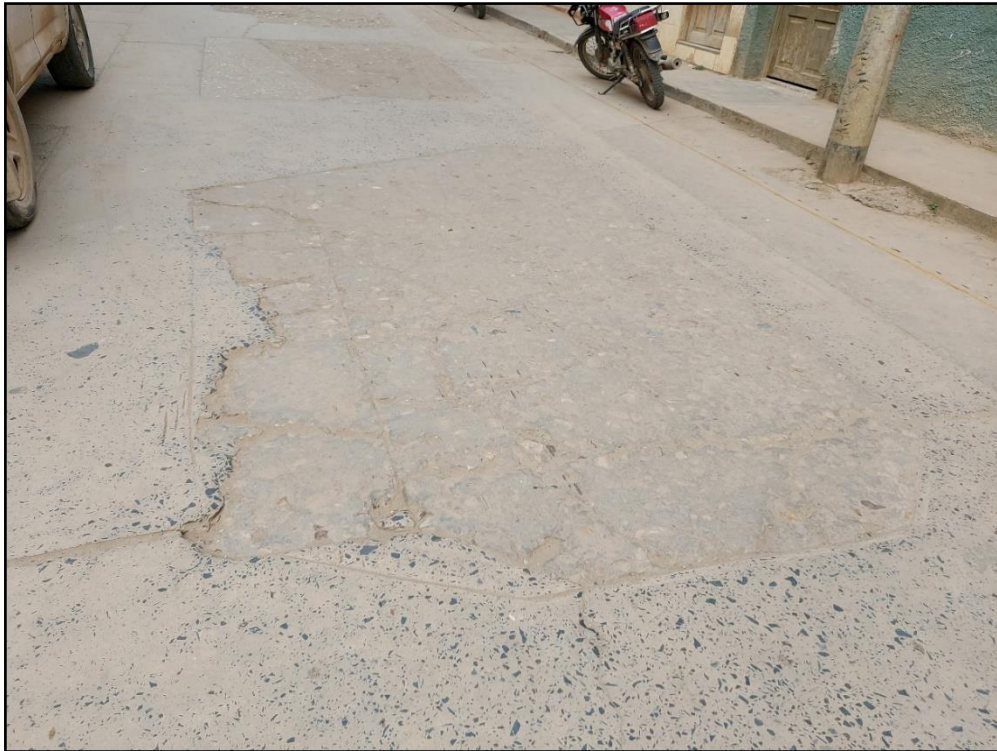
**FOTOGRAFÍA 05: FALLA DE DESCONCHAMIENTO EN PAVIMENTO**

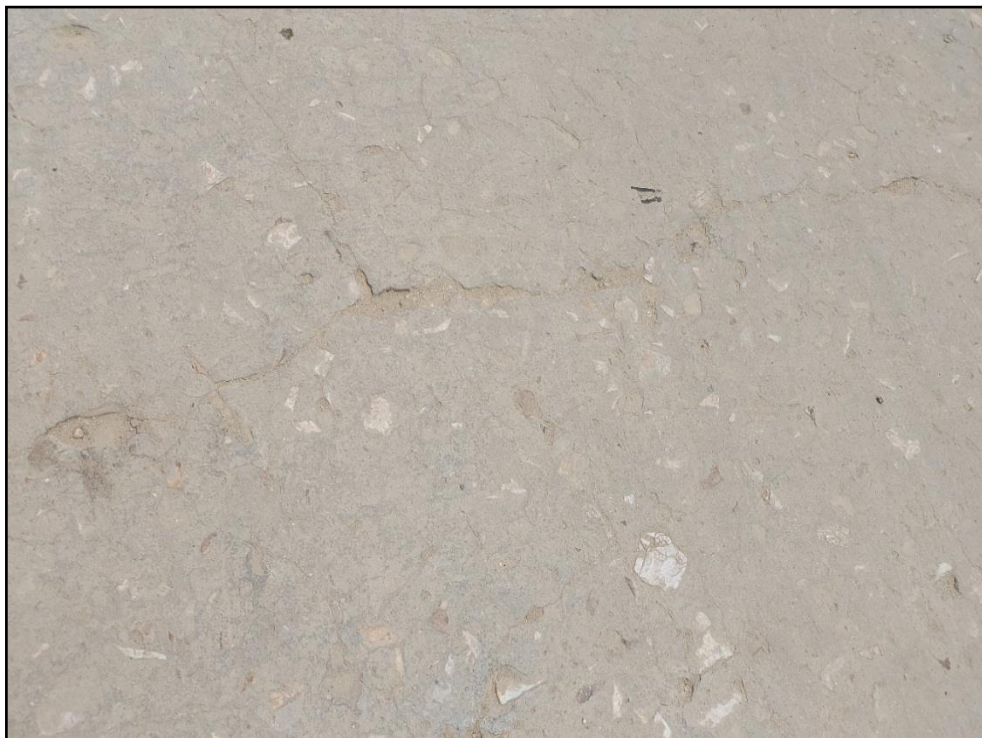
**FOTOGRAFÍA 06: FALLA DE GRIETA LINEAL Y POPOUTS EN PAVIMENTO**

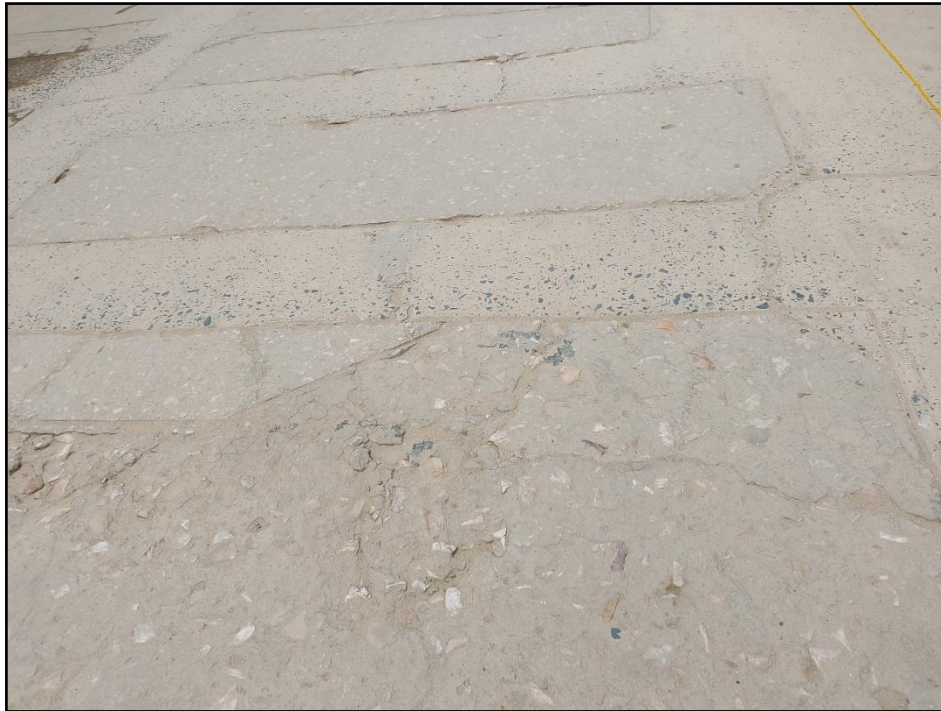
**FOTOGRAFÍA 07: PARCHEO GRANDE, POPOUTS Y GRIETA LINEAL**

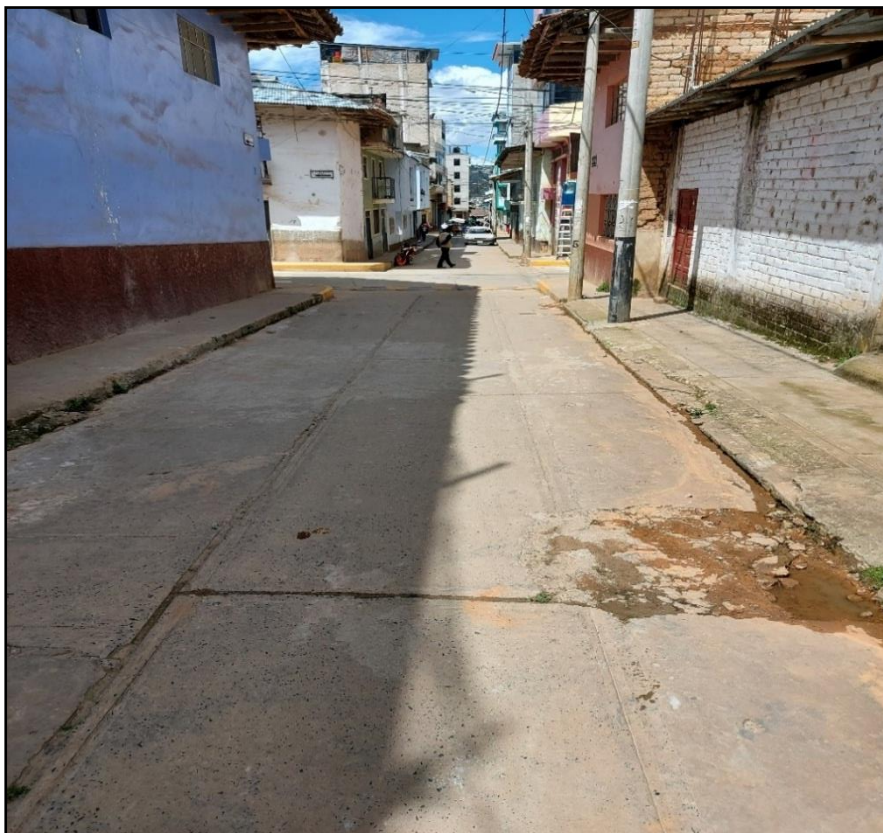
**FOTOGRAFÍA 08: DESCONCHAMIENTO, DESCASCARAMIENTO DE ESQUINA, DESCASCARAMIENTO DE JUNTA**

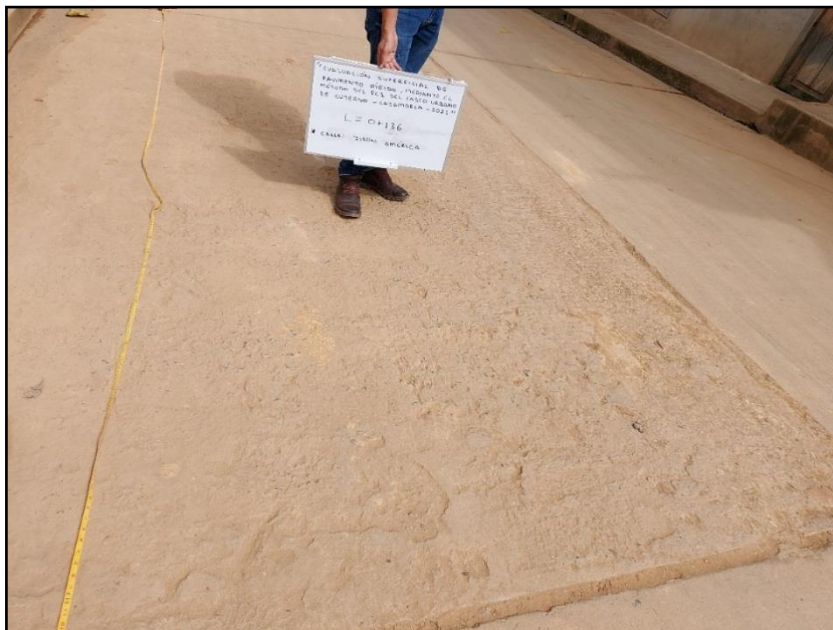
**FOTOGRAFÍA 10: FALLA DE POPOUTS EN PAVIMENTO**

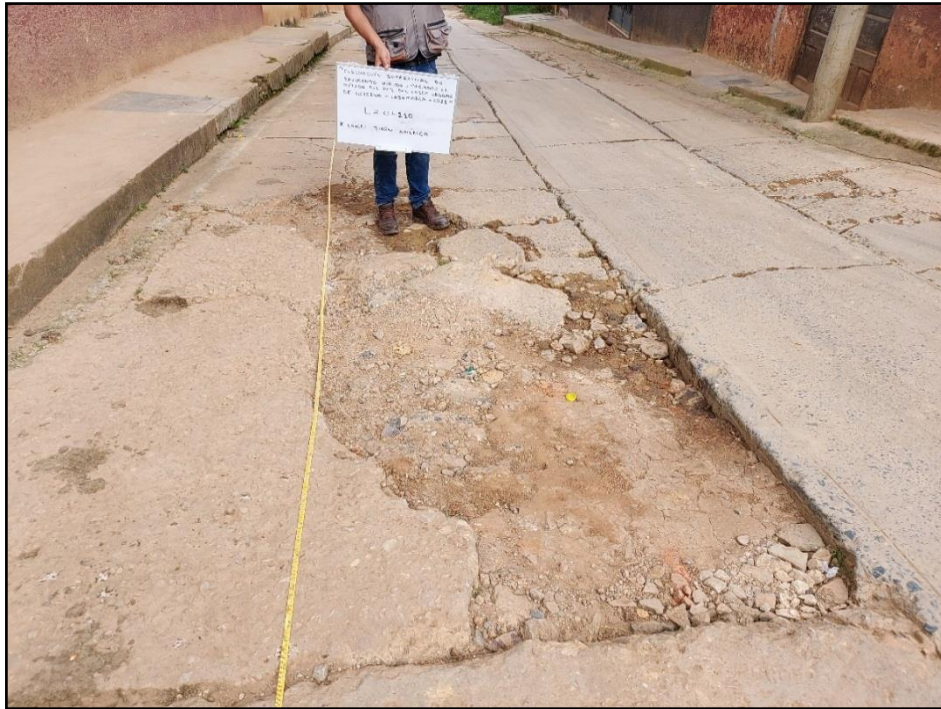
**FOTOGRAFÍA 11: FALLA DE DESCONCHAMIENTO EN PAVIMENTO**

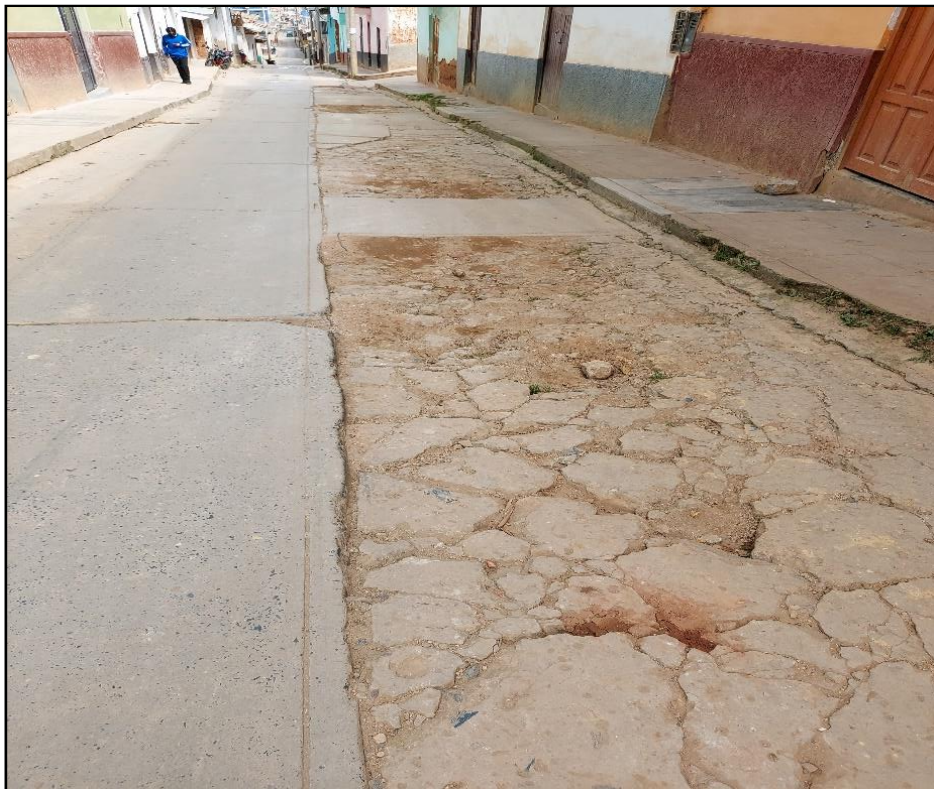
**FOTOGRAFÍA 12: LOSA DIVIDIDA Y DESCONCHAMIENTO**

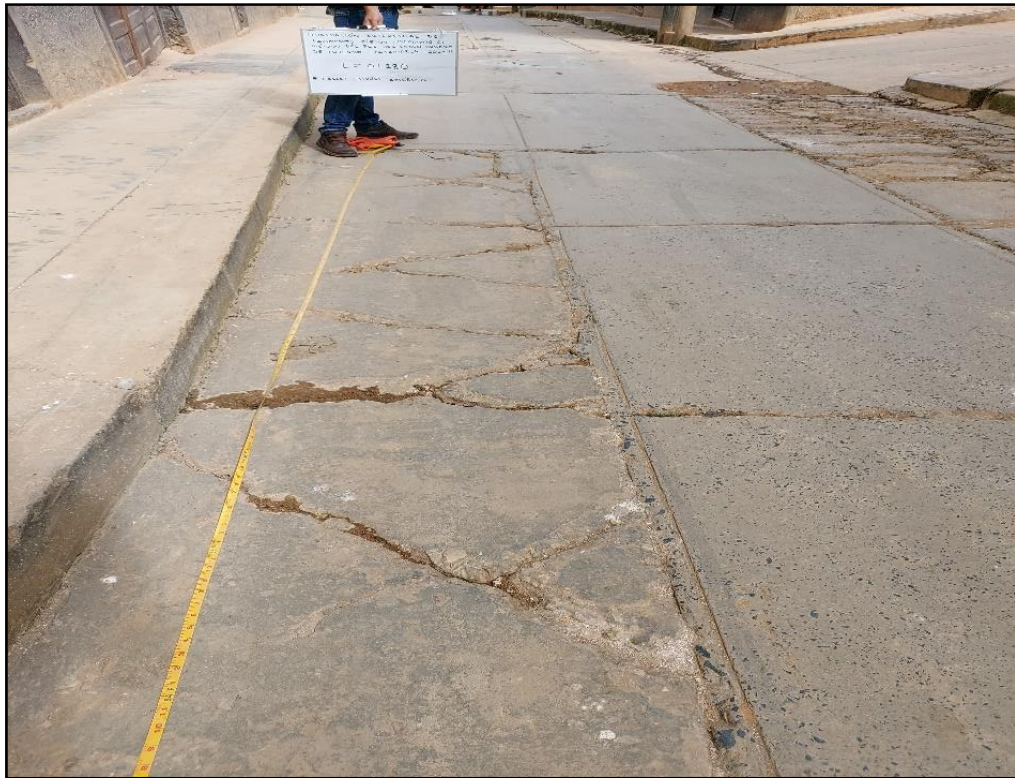
**FOTOGRAFÍA 13: LOSA DIVIDIDA Y GRIETA DE DURABILIDAD "D"**

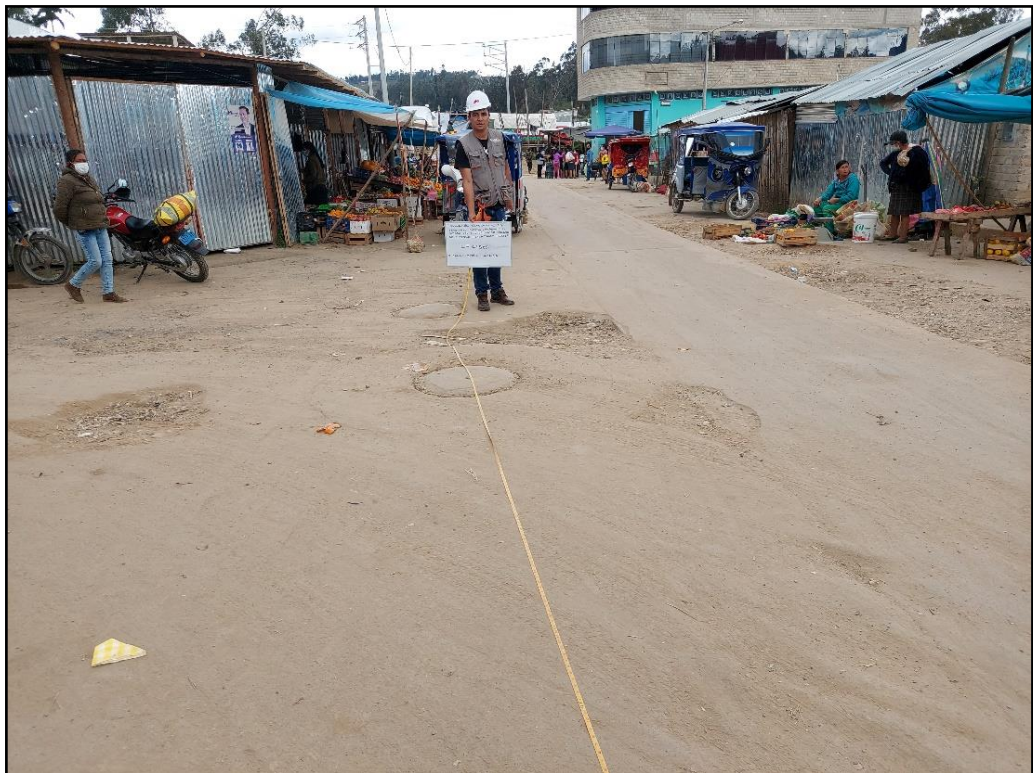
**FOTOGRAFÍA 16: PULIMENTO DE AGREGADOS (FIN DE TRAMO)**

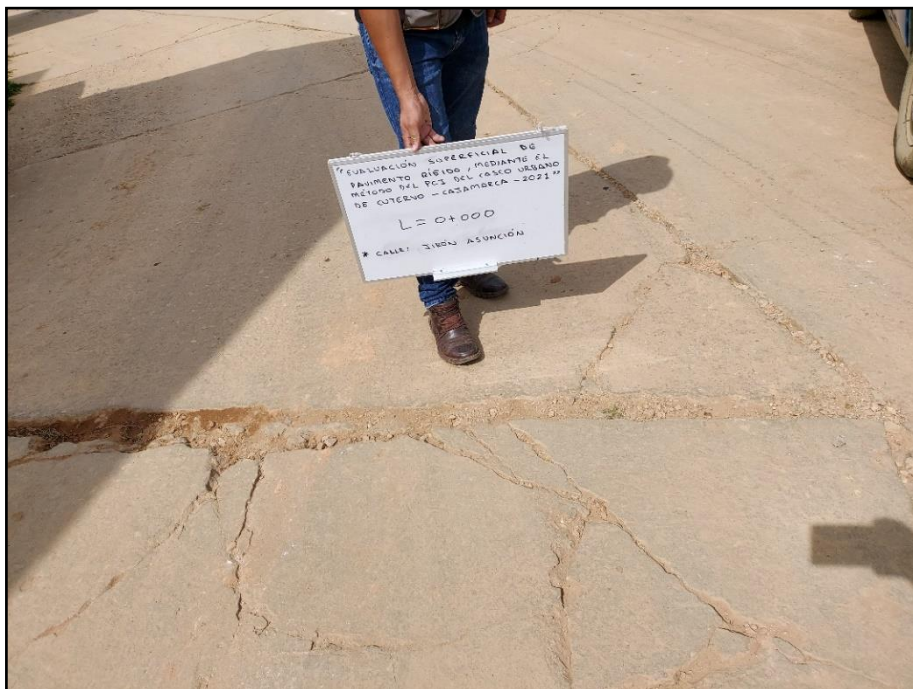
**FOTOGRAFÍA 18: LOSA DIVIDIDA Y GRIETA DE DURABILIDAD "D"**

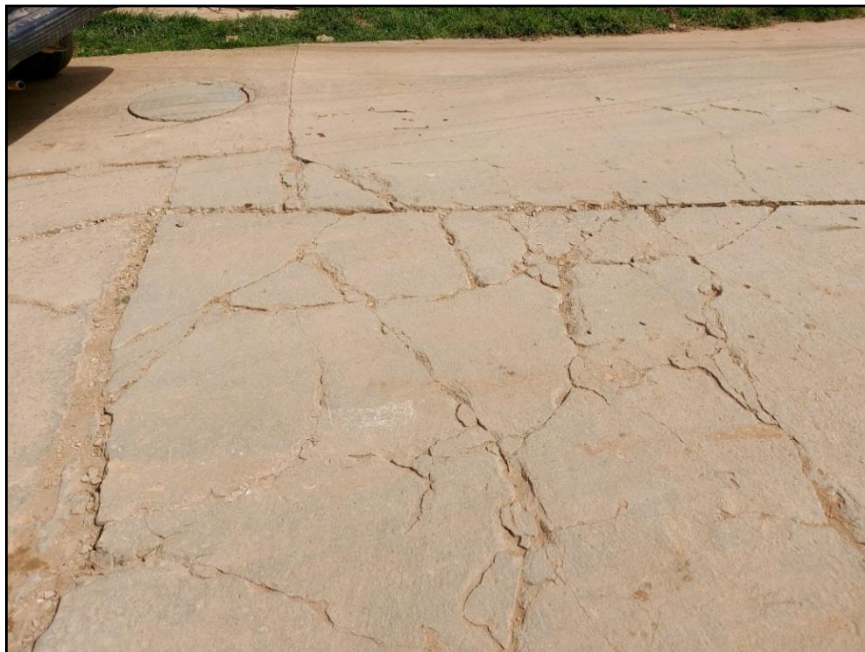
**FOTOGRAFÍA 19: SELLO DE JUNTA, LOSA DIVIDIDA Y GRIETA DE DURABILIDAD "D"**

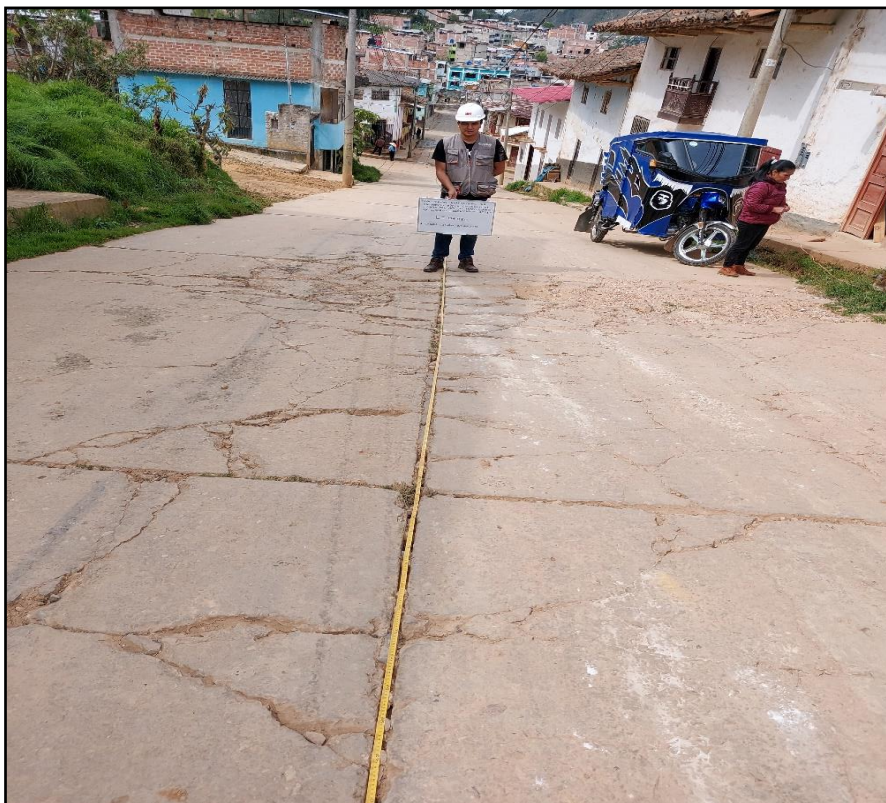
**FOTOGRAFÍA 20: SELLO DE JUNTA, LOSA DIVIDIDA Y GRIETA DE DURABILIDAD "D", GRIETA EN ESQUINA**

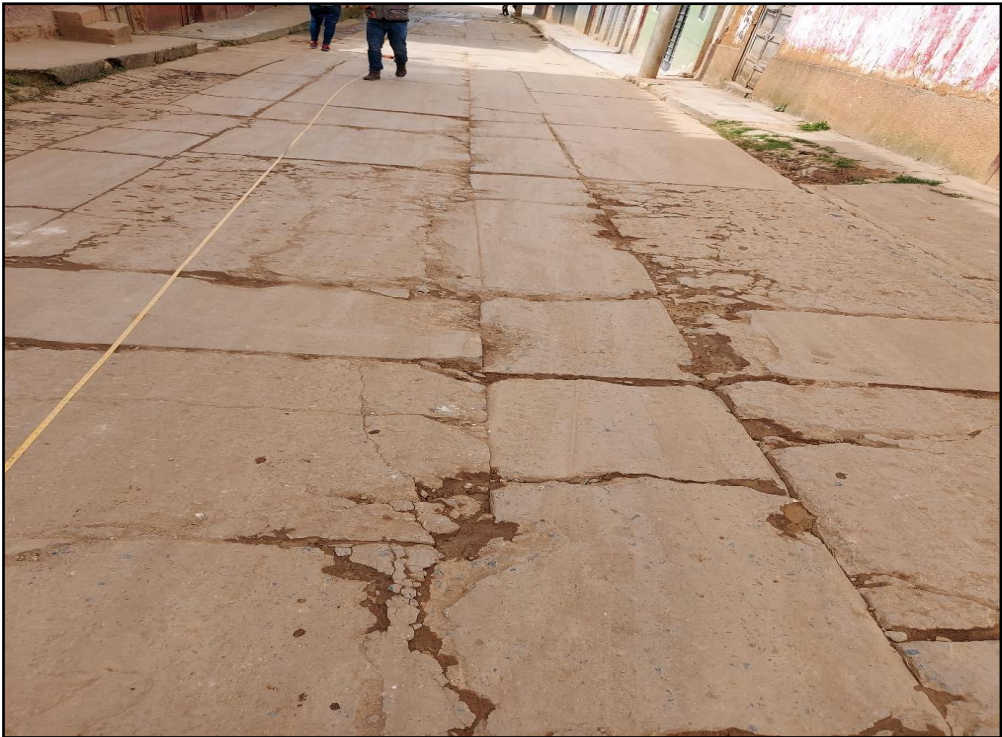
**FOTOGRAFÍA 21: LOSA DIVIDIDA Y GRIETA DE DURABILIDAD "D", GRIETA EN ESQUINA**

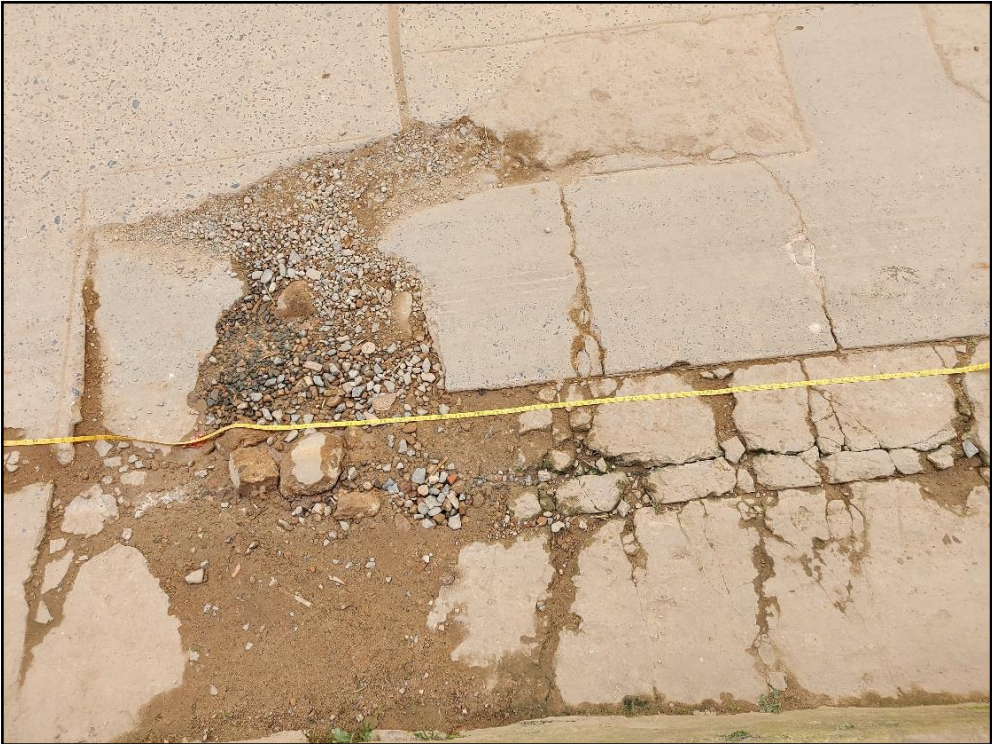
**FOTOGRAFÍA 22: LOSA DIVIDIDA Y GRIETA DE DURABILIDAD "D", DESCONCHAMIENTO, PULIMENTO DE AGREGADOS**

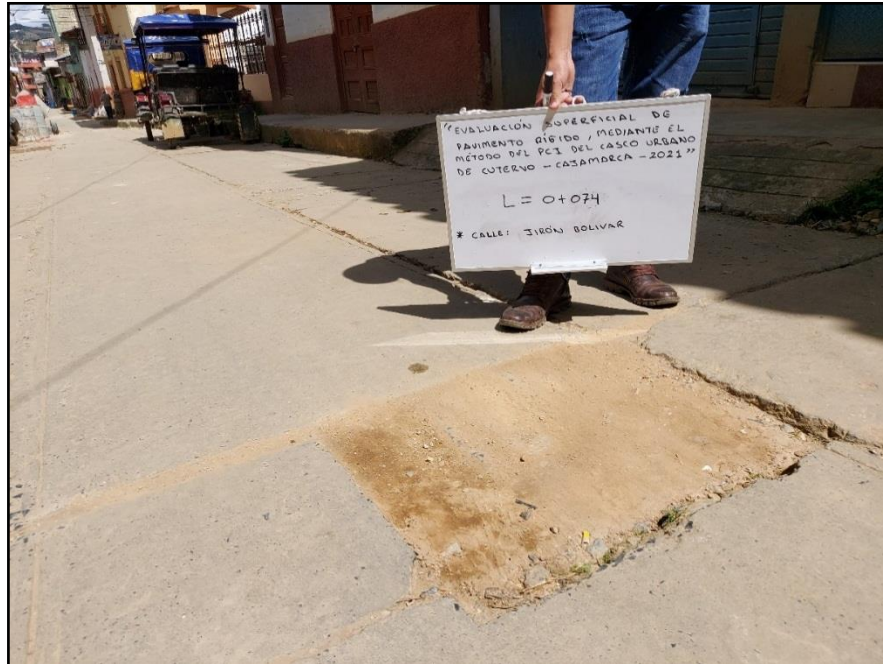
**FOTOGRAFÍA 25: DESCONCHAMIENTO, PULIMENTO DE AGREGADOS**

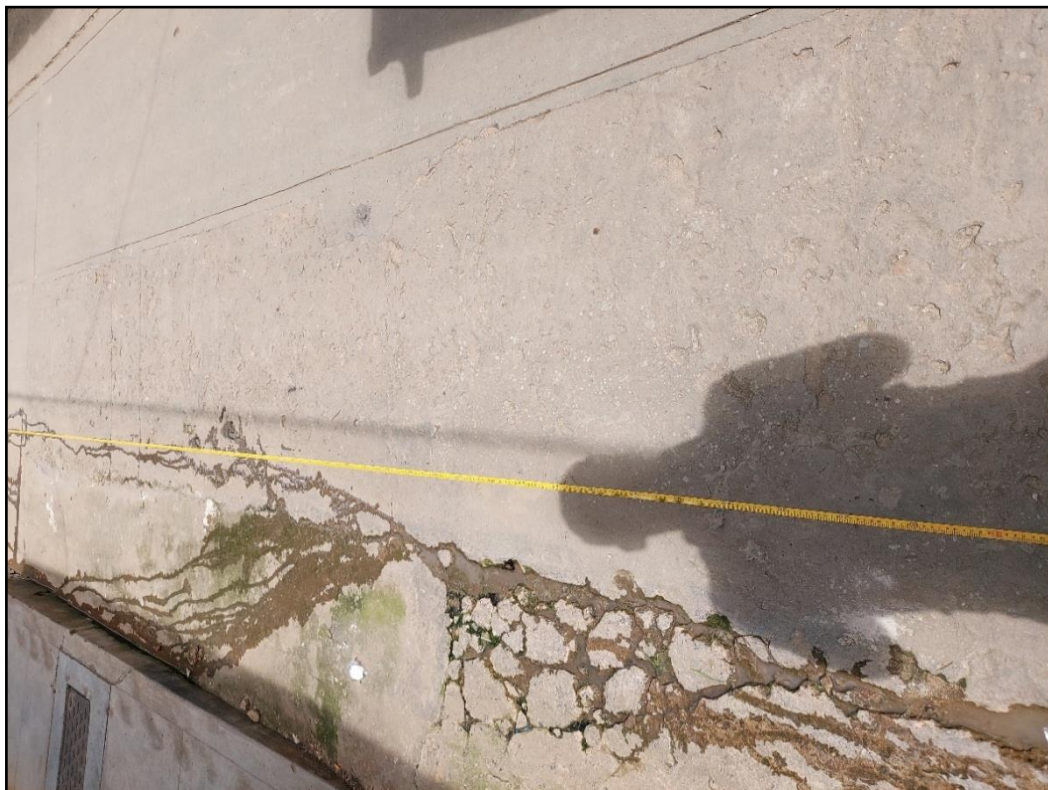
**FOTOGRAFÍA 26: GRIETA DE DURABILIDAD "D", GRIETA LINEAL**

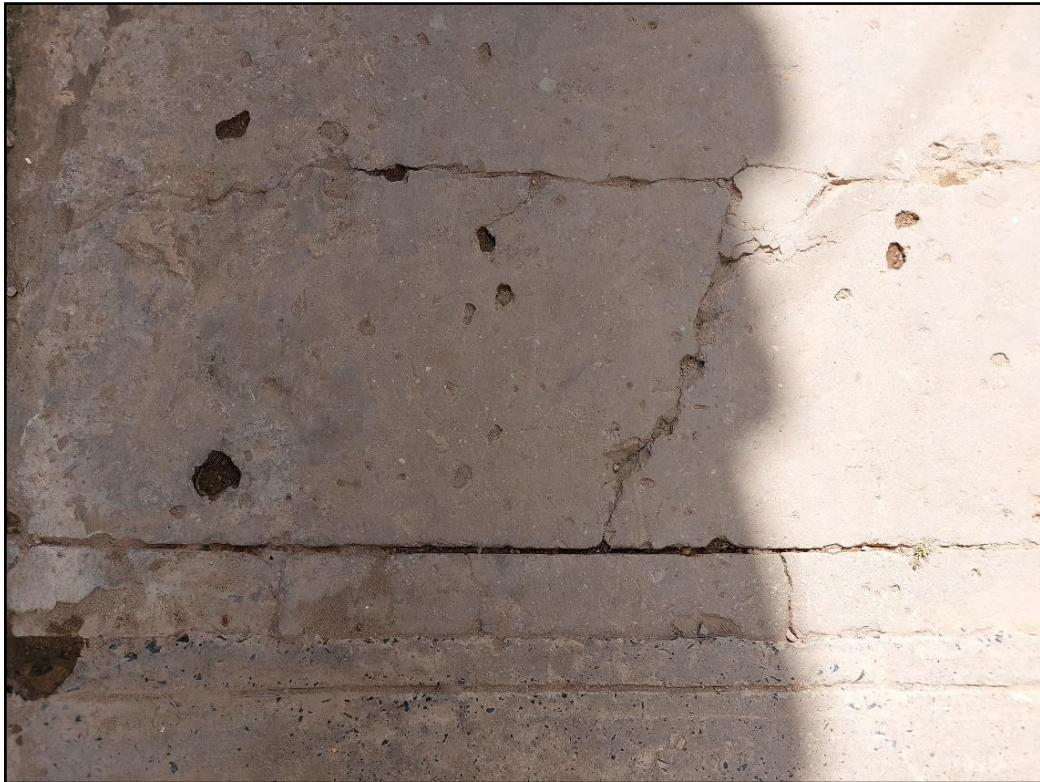
**FOTOGRAFÍA 27: DESNIVEL CARRIL/BERMA, GRIETA DE DURABILIDAD "D"**

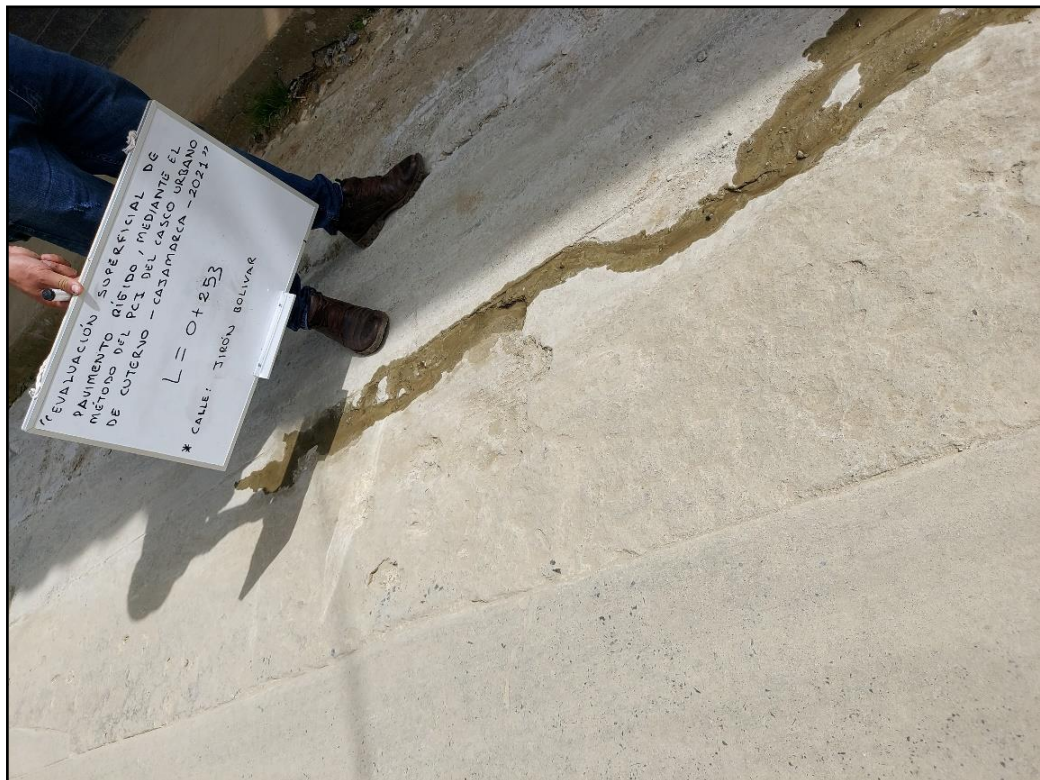
**FOTOGRAFÍA 28: PULIMENTO DE AGREGADOS, PARCHEO (PEQUEÑO), GRIETA DE DURABILIDAD "D"**

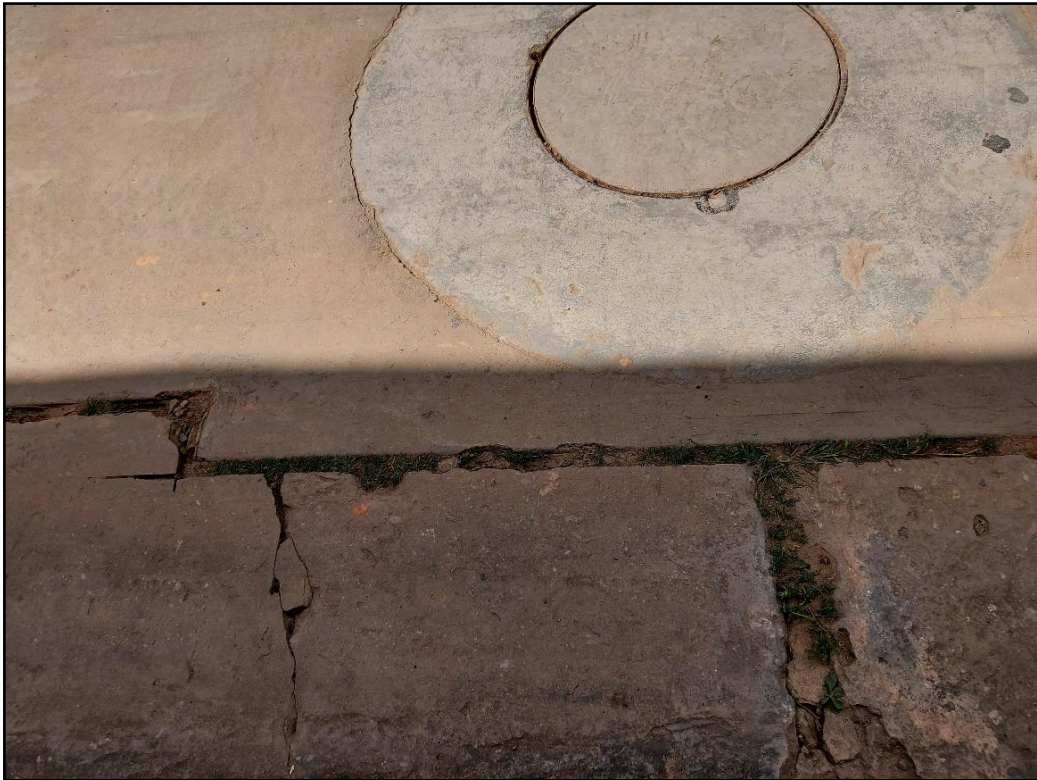
**FOTOGRAFÍA 29: BOMBEO, GRIETA DE DURABILIDAD "D", GRIETA LINEAL**

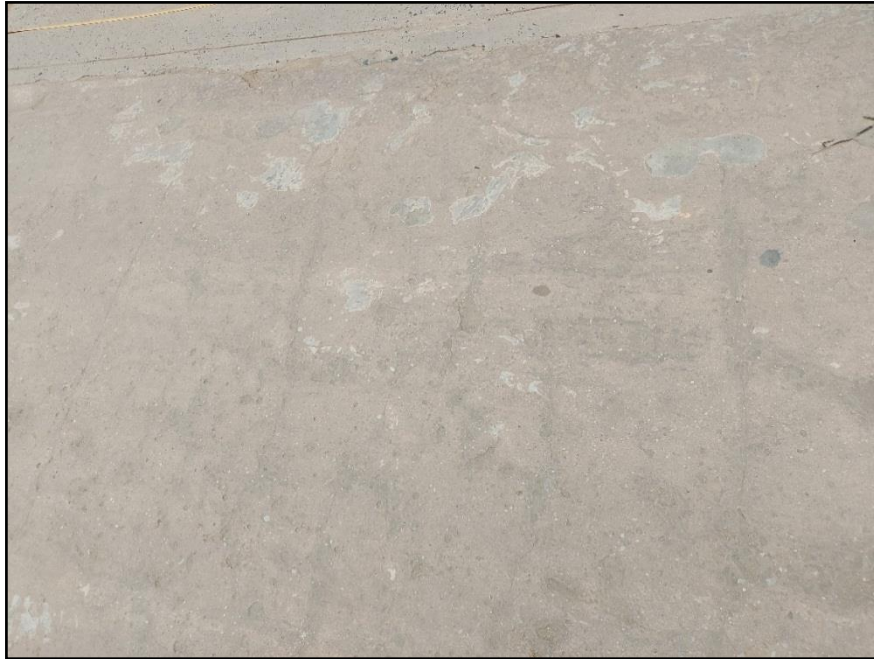
**FOTOGRAFÍA 31:** PULIMENTO AGREGADOS, GRIETA DE DURABILIDAD "D"

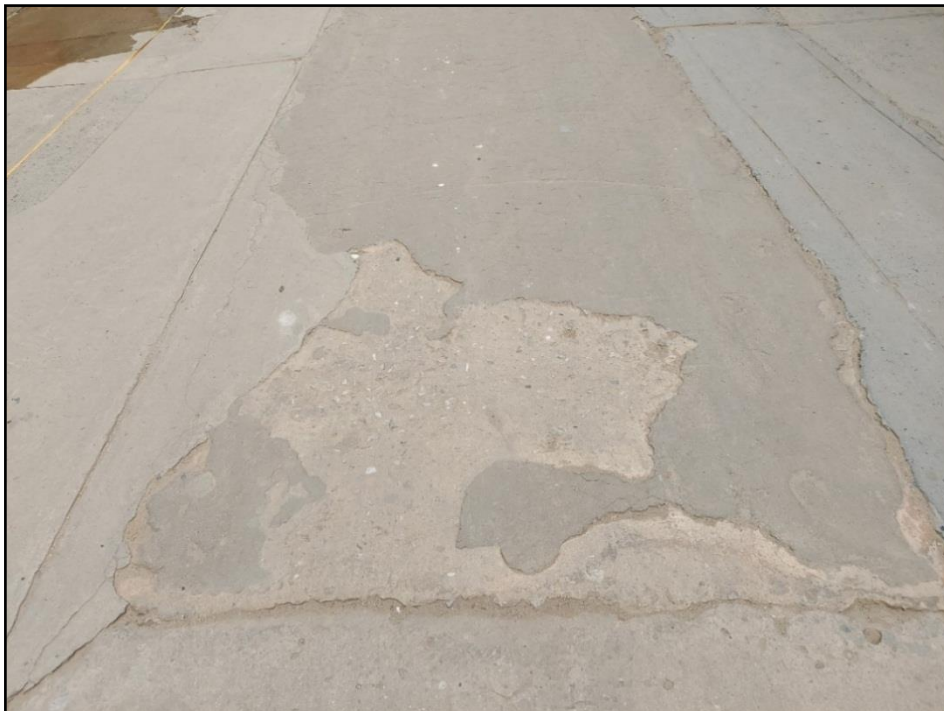
**FOTOGRAFÍA 32:** PULIMENTO DE AGREGADOS, DESCONCHAMIENTO, GRIETA LINEAL, LOSA DIVIDIDA.

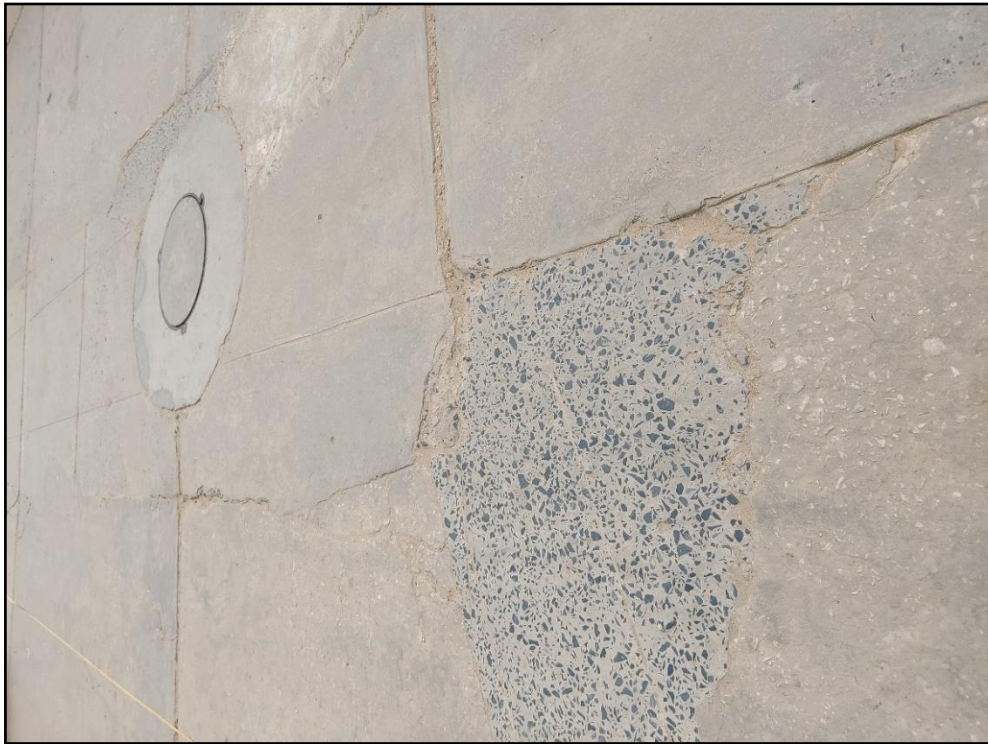
**FOTOGRAFÍA 33: PULIMENTO DE AGREGADOS, DESCONCHAMIENTO, GRIETA LINEAL, GRIETA DE DURABILIDAD "D"**

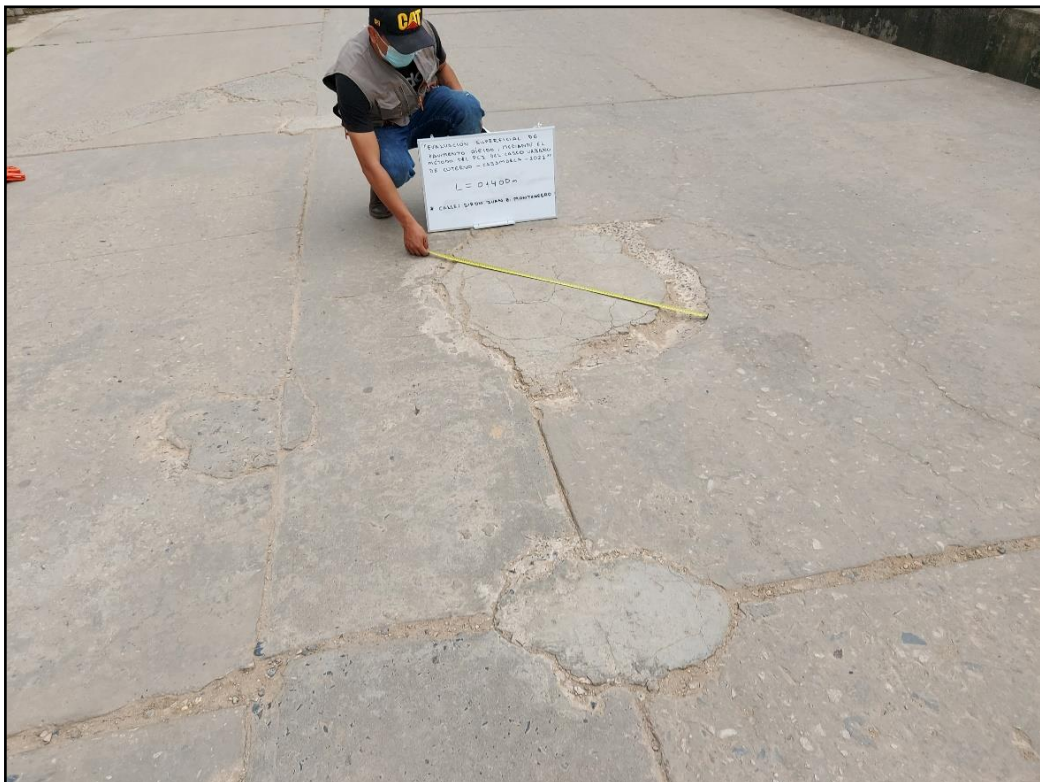
**FOTOGRAFÍA 34: PULIMENTO DE AGREGADOS, DESCONCHAMIENTO.**

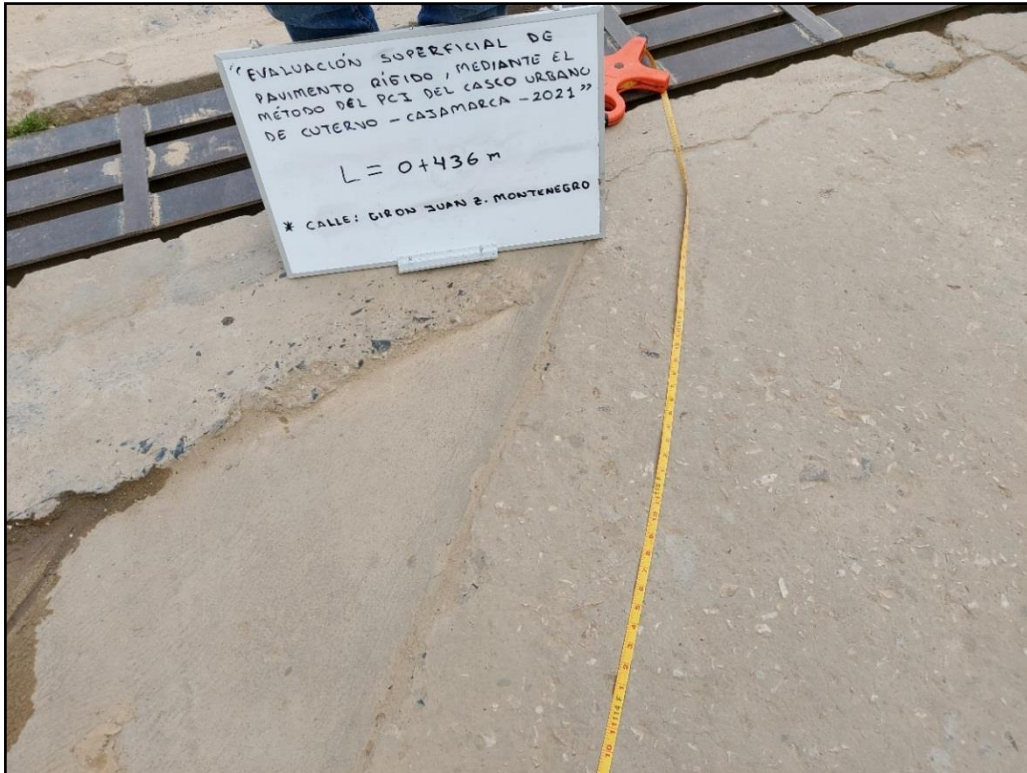
### FOTOGRAFÍA 35: PULIMENTO DE AGREGADOS, GRIETA LINEAL

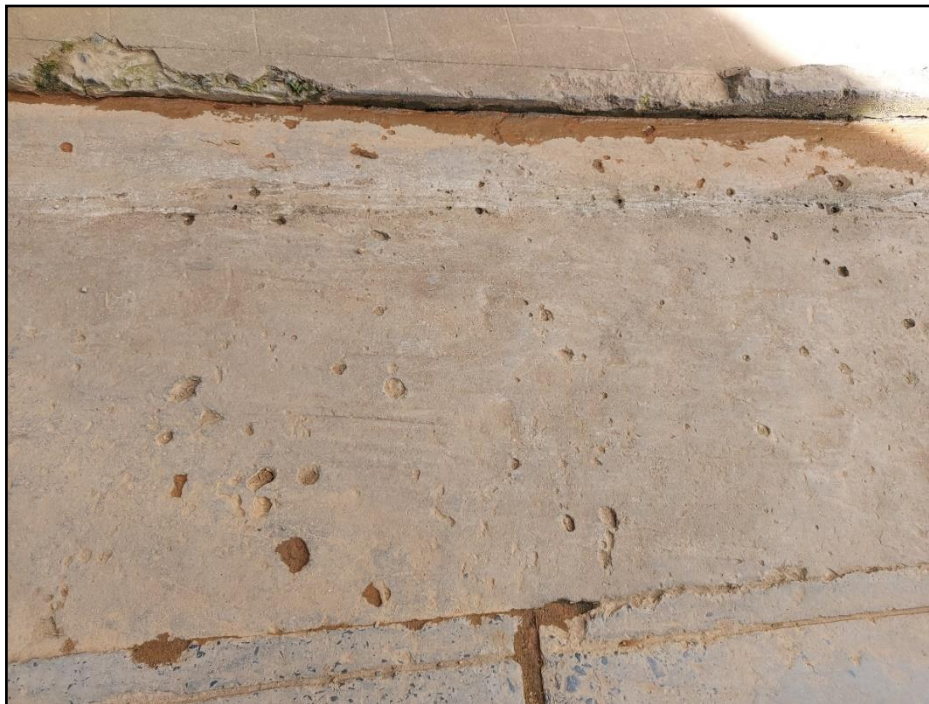
**FOTOGRAFÍA 37: POPOUTS, GRIETA LINEAL**

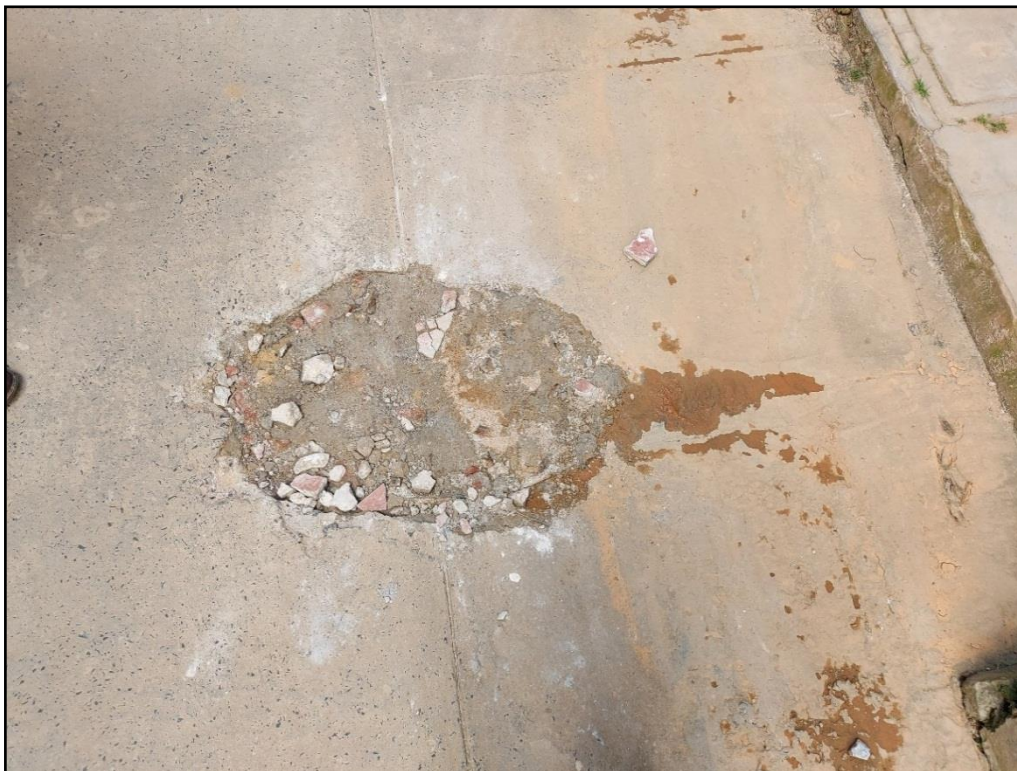
**FOTOGRAFÍA 38: DESCONCHAMIENTO, GRIETA LINEAL**

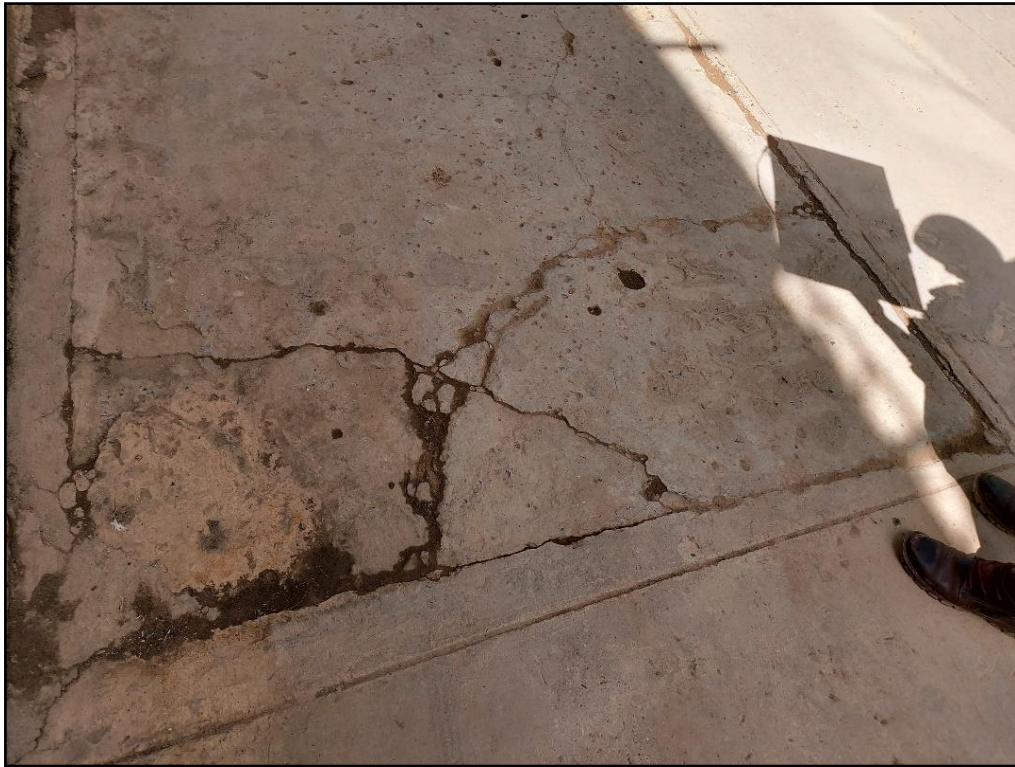
**FOTOGRAFÍA 39: GRIETA LINEAL, DESCASCARAMIENTO DE ESQUINA**
