**UNIVERSIDAD CÉSAR VALLEJO**

**Evaluación superficial de pavimento rígido, mediante el método PCI  
del Casco Urbano de Cutervo, Cajamarca, 2021**

**TESIS PARA OBTENER EL TÍTULO PROFESIONAL DE:**

CHICLAYO – PERÚ

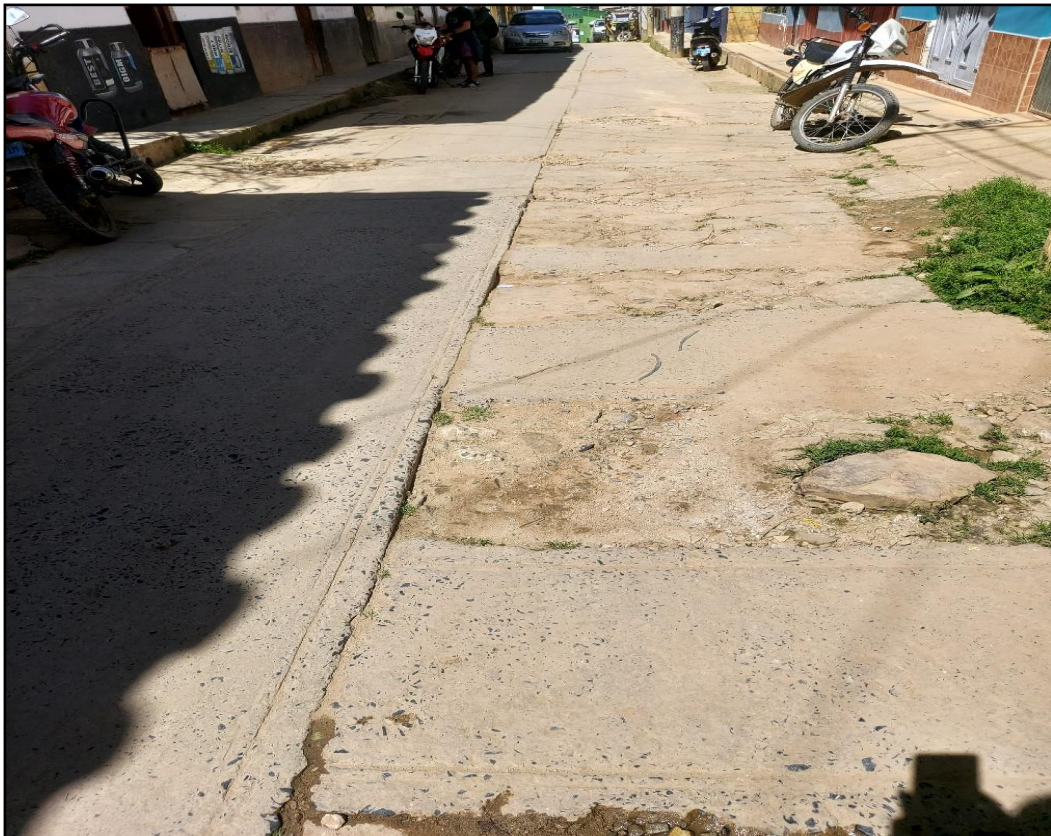
**FOTOGRAFÍA 40: DESCONCHAMIENTO, PARCHEO (GRANDE)**

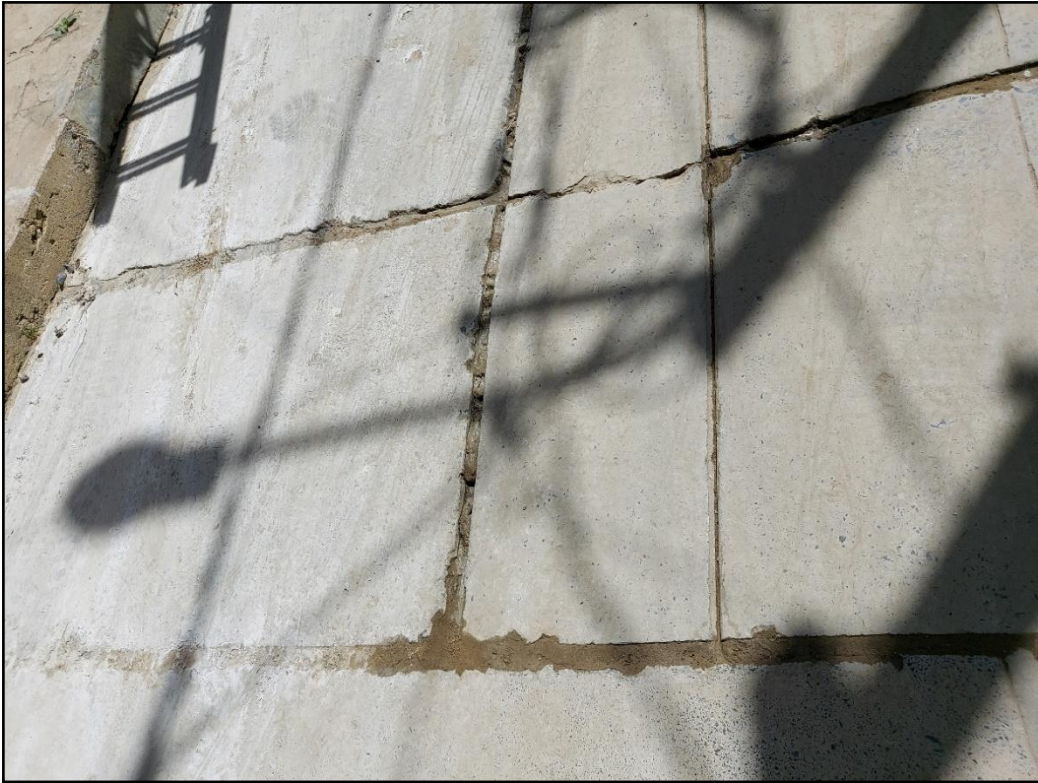
**FOTOGRAFÍA 41: GRIETA LINEAL, PARCHEO (GRANDE)**

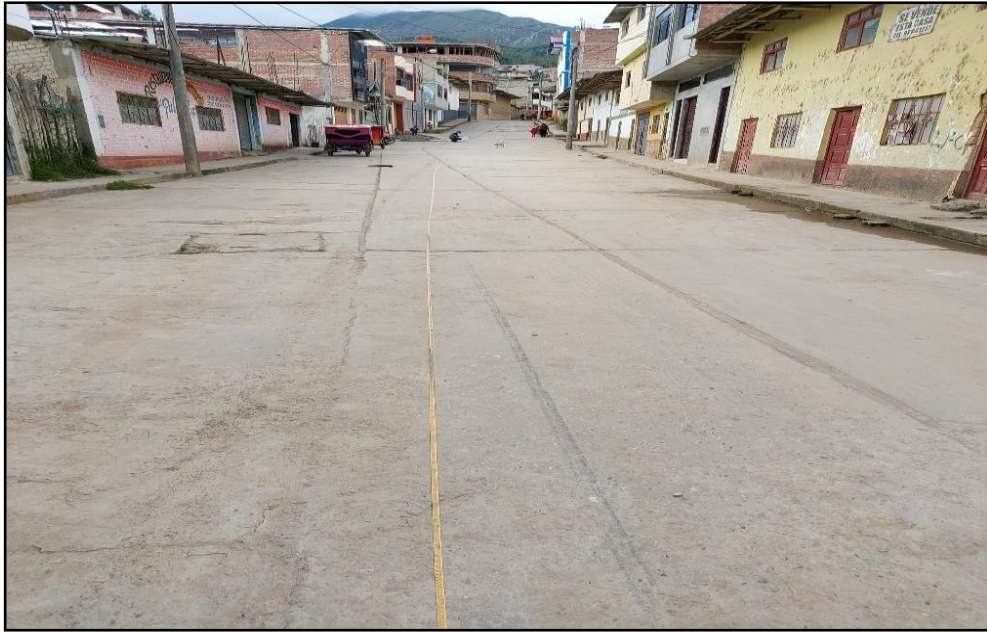
**FOTOGRAFÍA 43: PULIMENTO DE AGREGADOS, GRIETA LINEAL SELLO DE JUNTA**

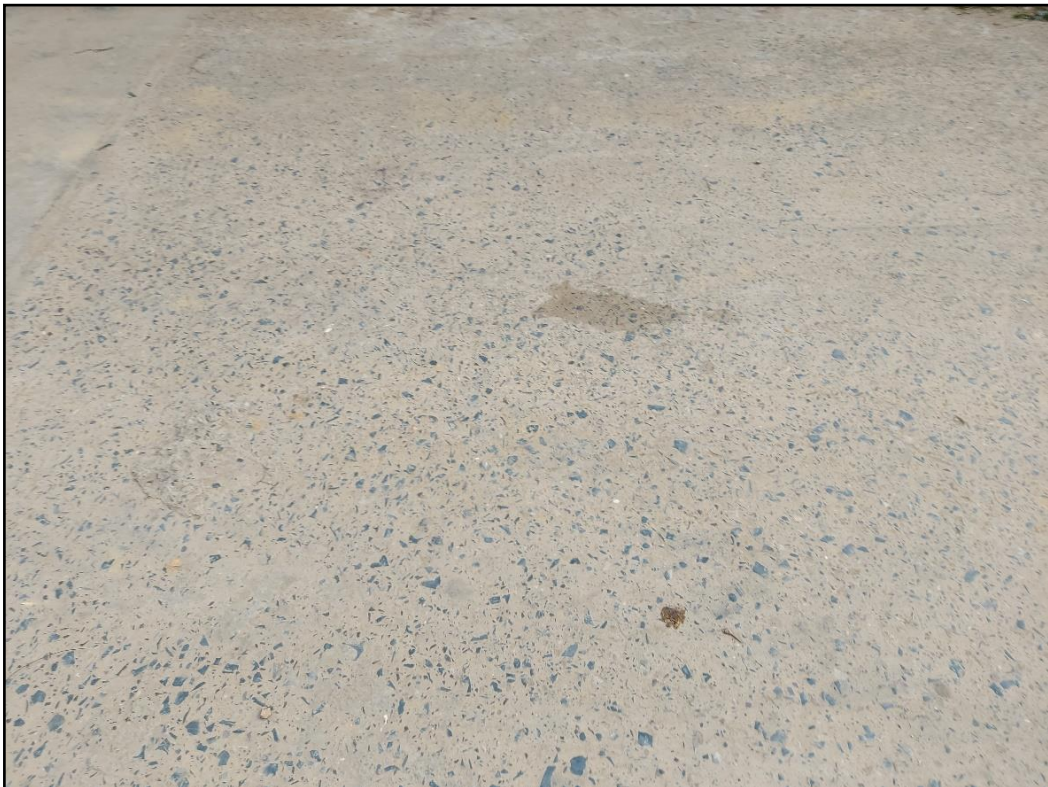
**FOTOGRAFÍA 44: PULIMENTO DE AGREGADOS**

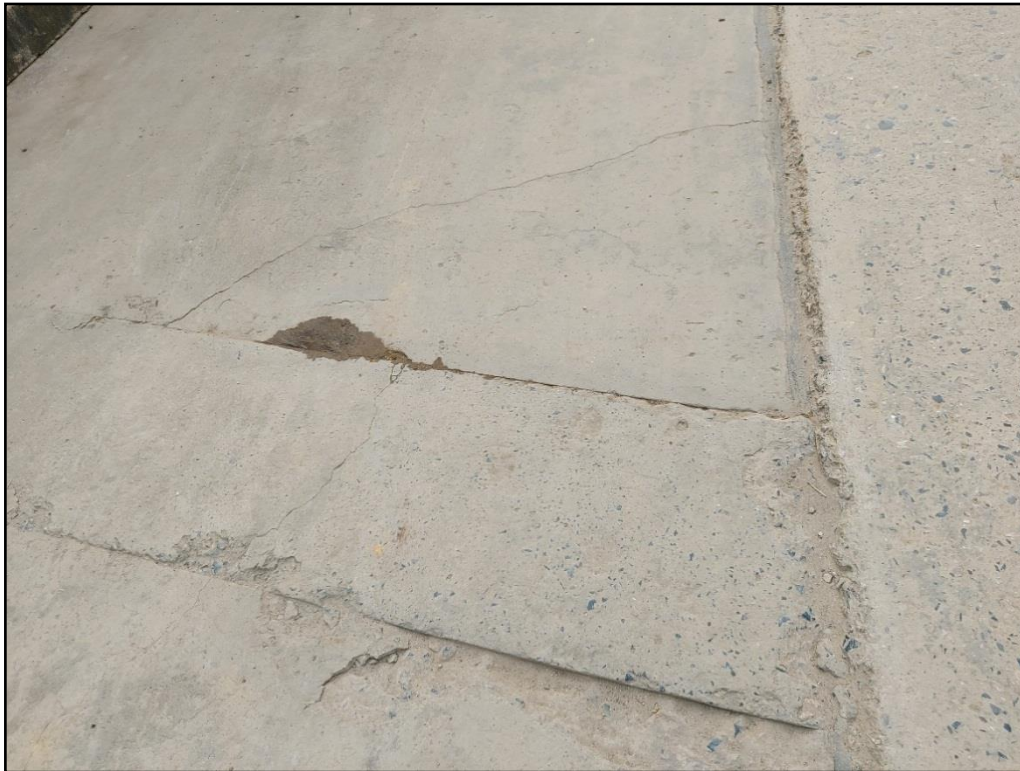
**FOTOGRAFÍA 45:** PULIMENTO DE AGREGADOS, GRIETA LINEAL SELLO DE JUNTA, LOSA DIVIDIDA, GRIETA EN ESQUINA

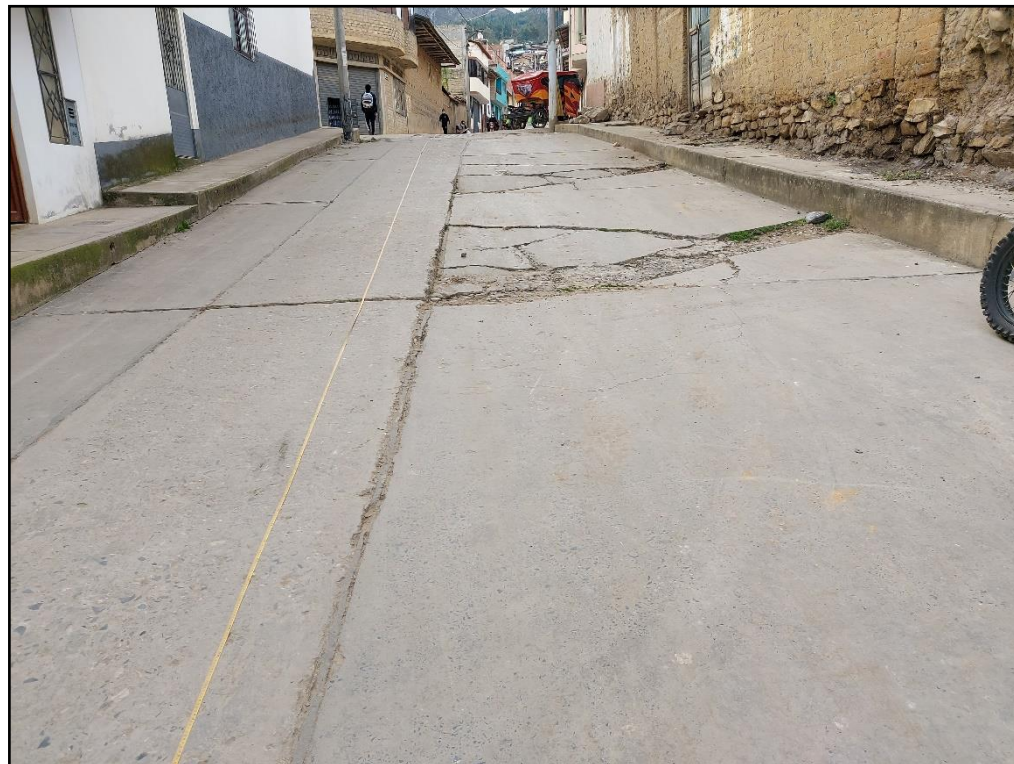
**FOTOGRAFÍA 46:** PULIMENTO DE AGREGADOS, GRIETA LINEAL SELLO DE JUNTA, LOSA DIVIDIDA, DESCONCHAMIENTO, GRIETA EN ESQUINA

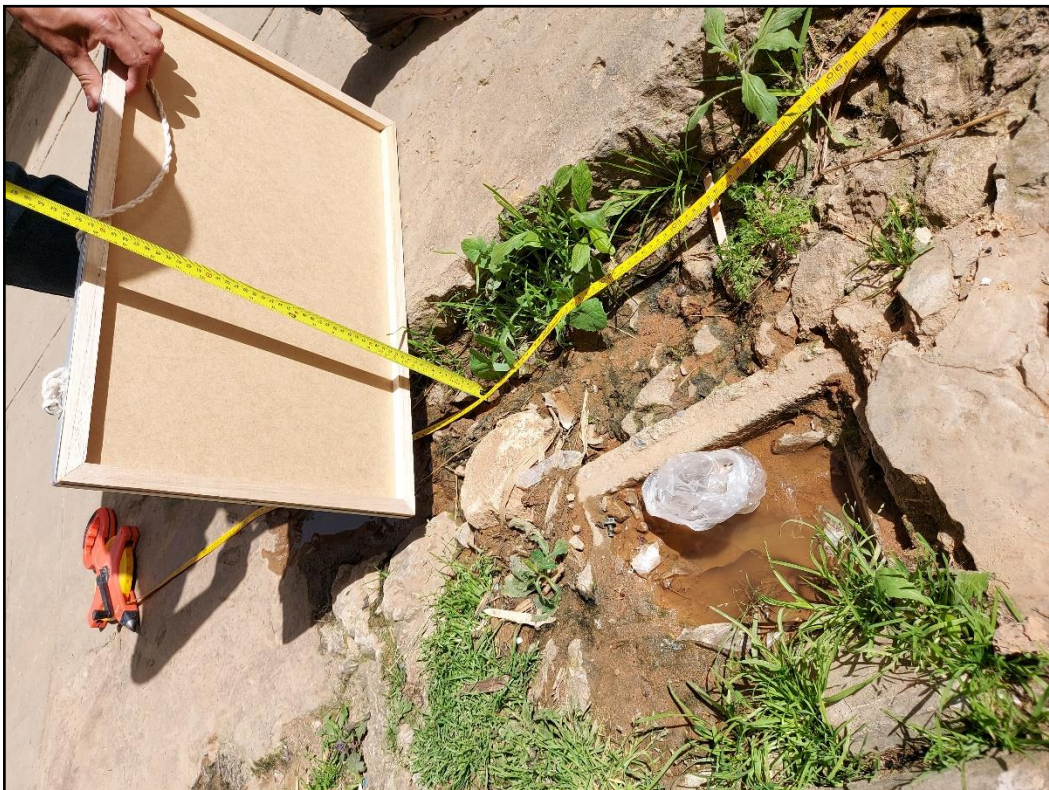
**FOTOGRAFÍA 48: LOSA DIVIDIDA, DESCONCHAMIENTO, GRIETA EN ESQUINA**
