“Evaluación de patologías aplicando la metodología PCI en el pavimento flexible de la Av. Tacna – Castilla – Piura - 2022”

TESIS PARA OBTENER EL TÍTULO PROFESIONAL DE:

Ingeniera Civil

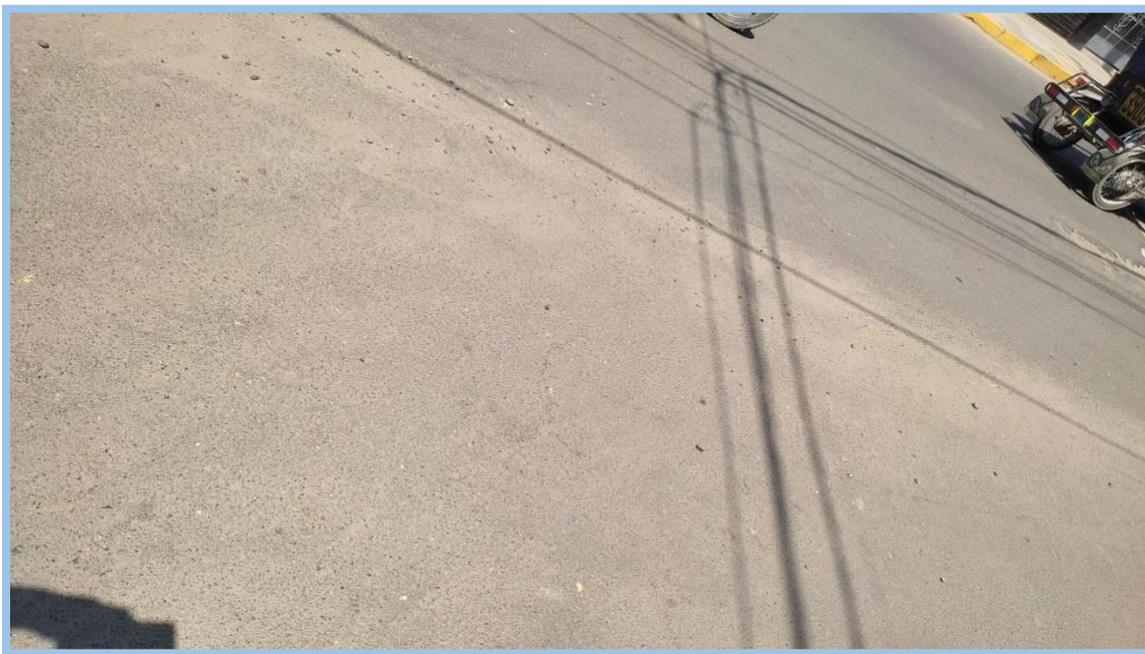
Figura 11: Pulimiento de agregados.

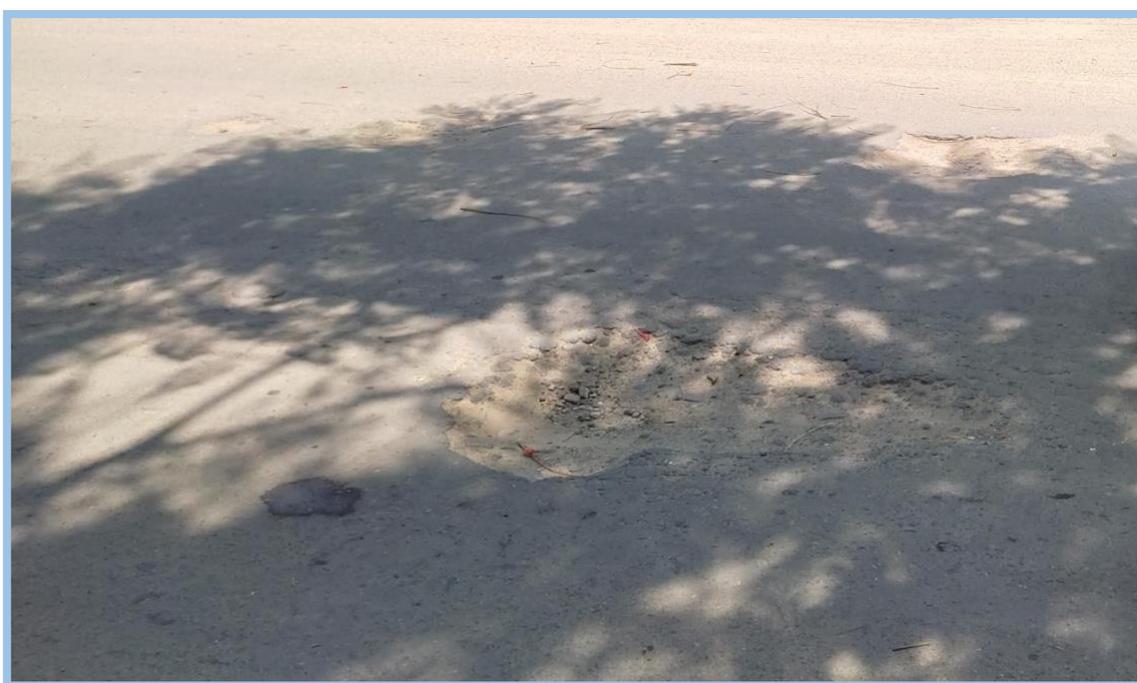
Figura 12: Desprendimiento de agregados.

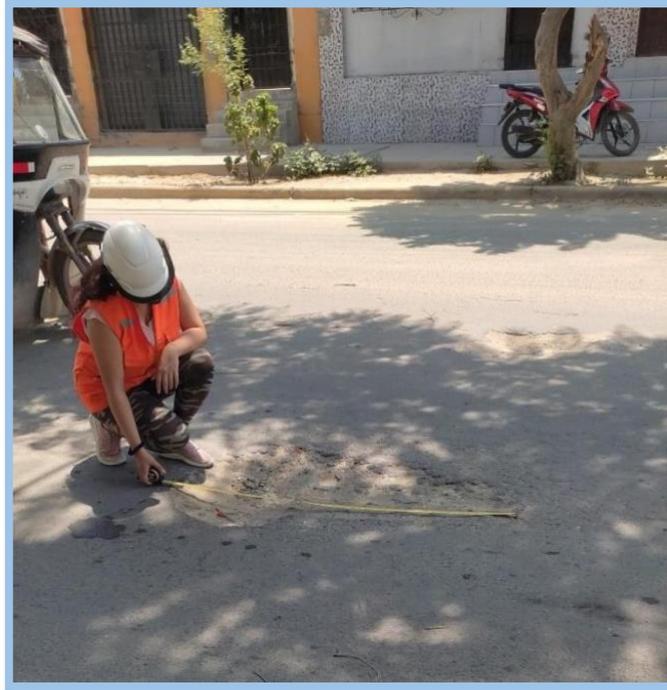
Figura 13: Desprendimientos de agregados

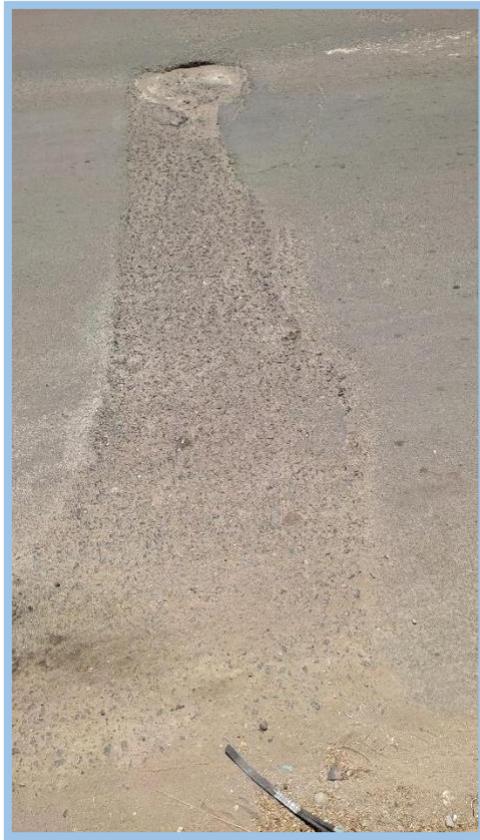
Figura 14: Parcheo

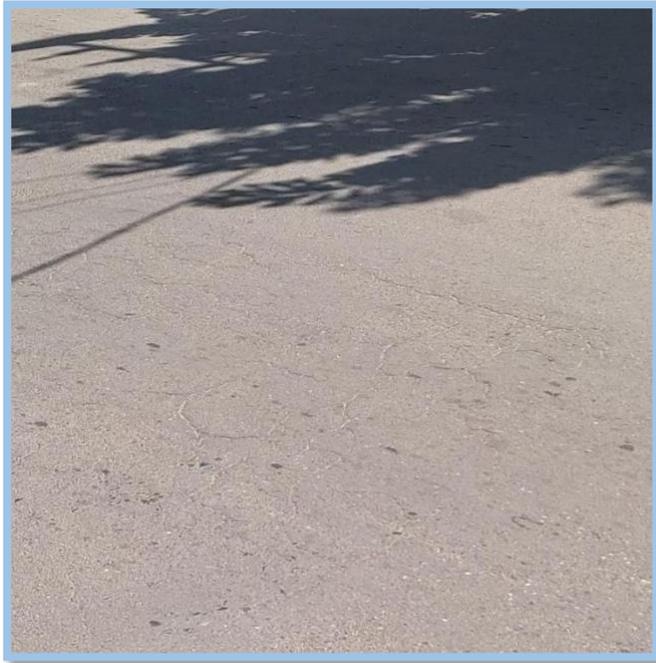
Figura 15: Piel de cocodrillo

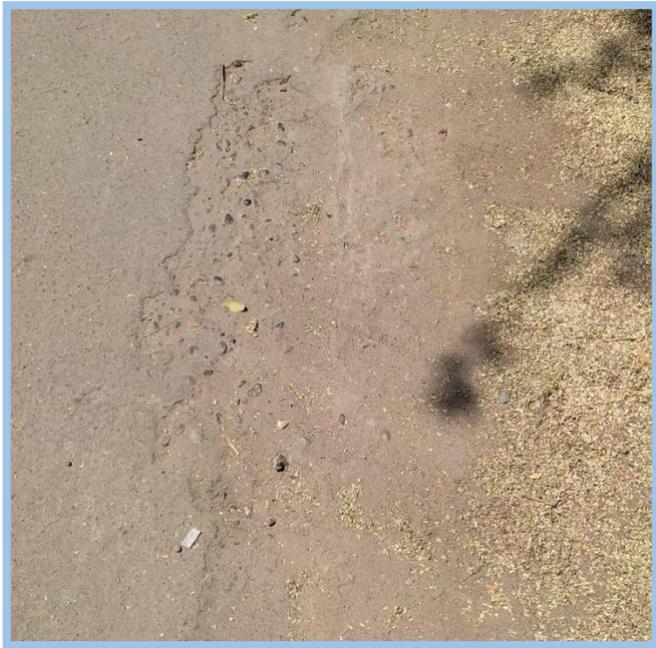
Figura 16: Desprendimiento de agregados

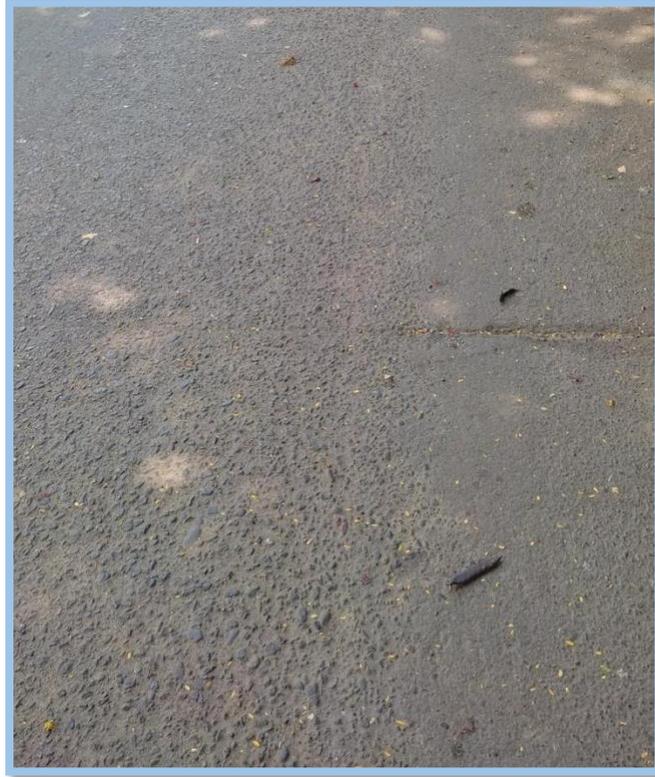
Figura 17: Pulimiento de agregados

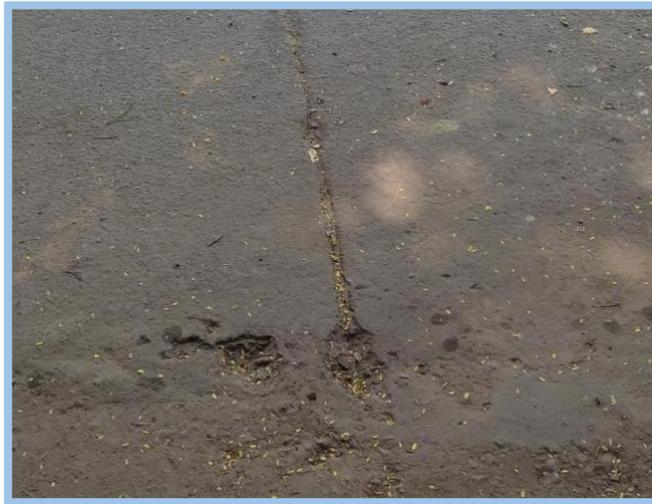
Figura 18: Huecos

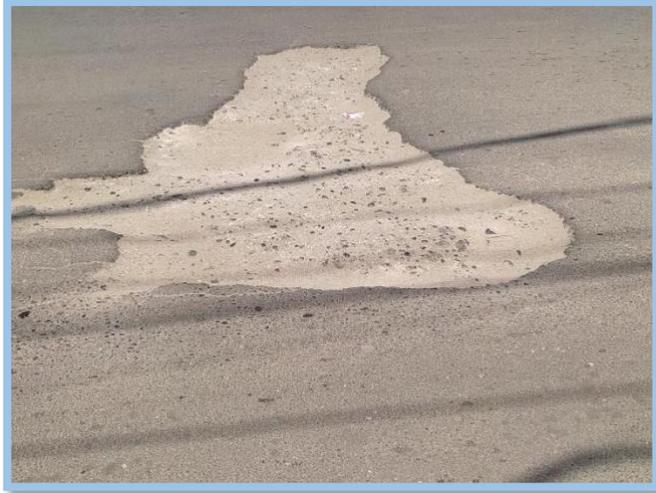
Figura 19: Desprendimiento de agregados

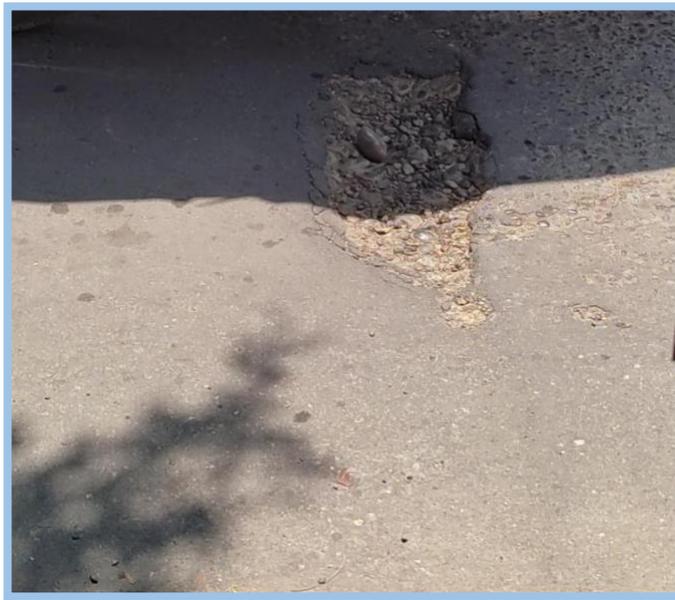
Figura 20: Huecos

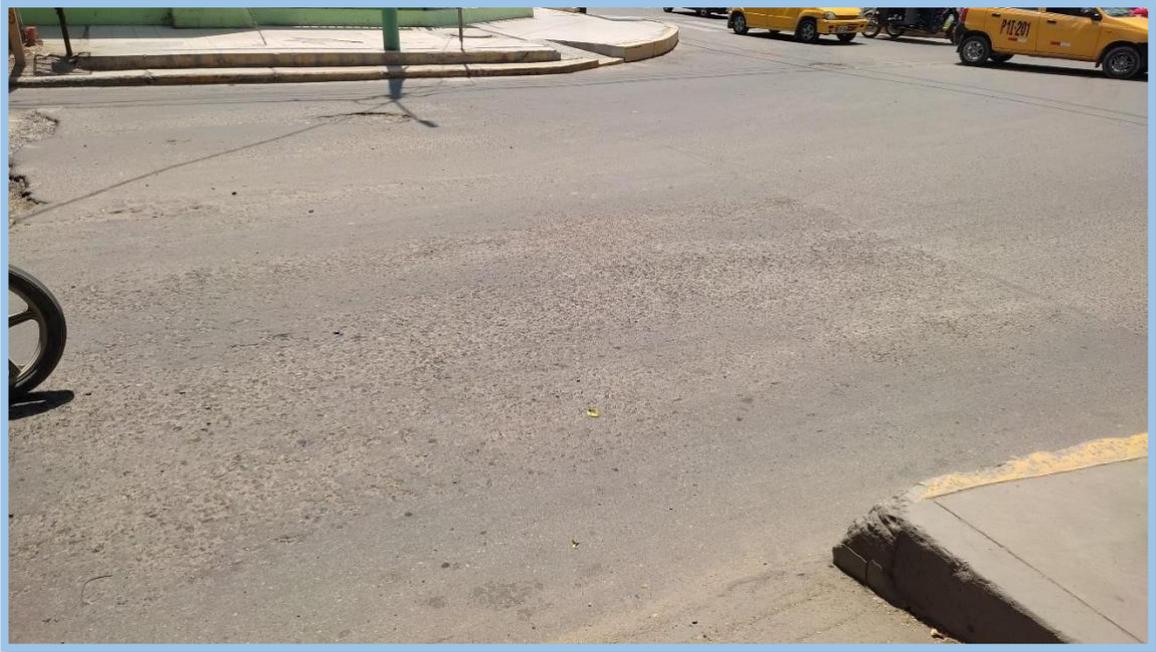
Figura 21: Pulimiento de agregados

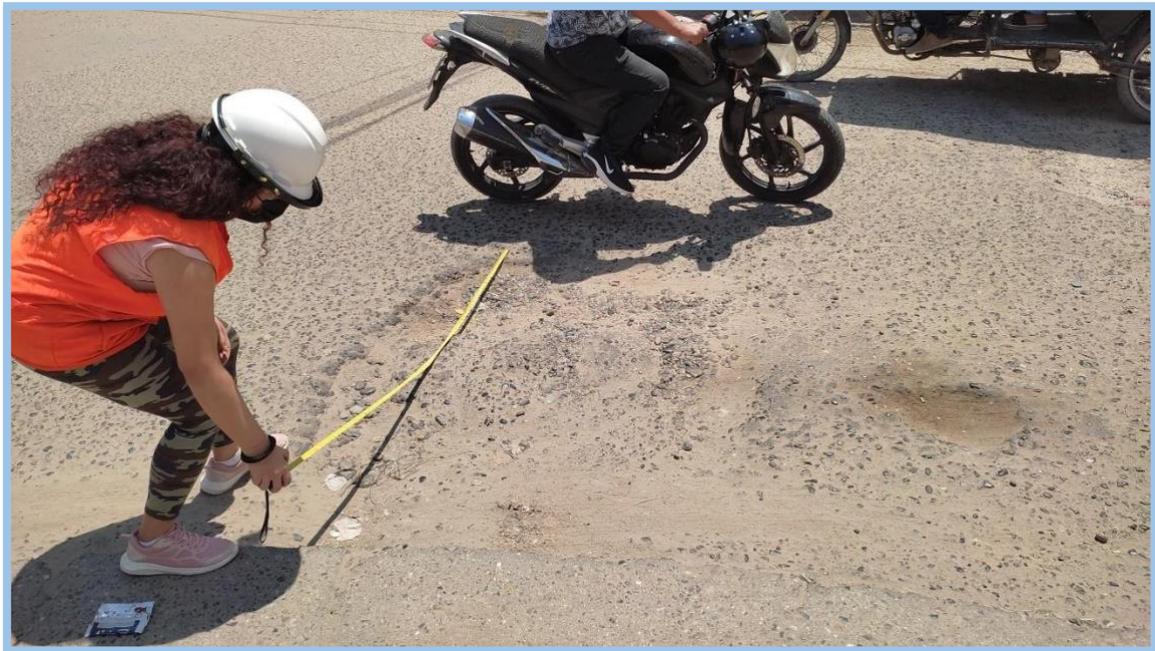
Figura 22: Pulimiento de agregados

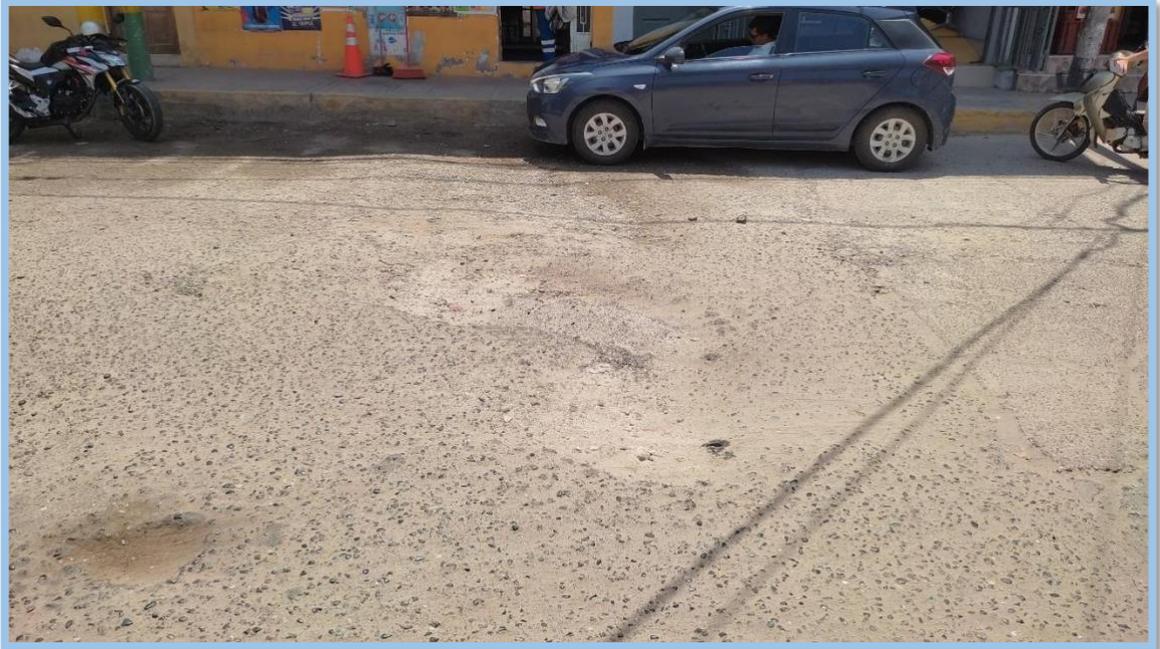
Figura 23: Desprendimiento de agregados

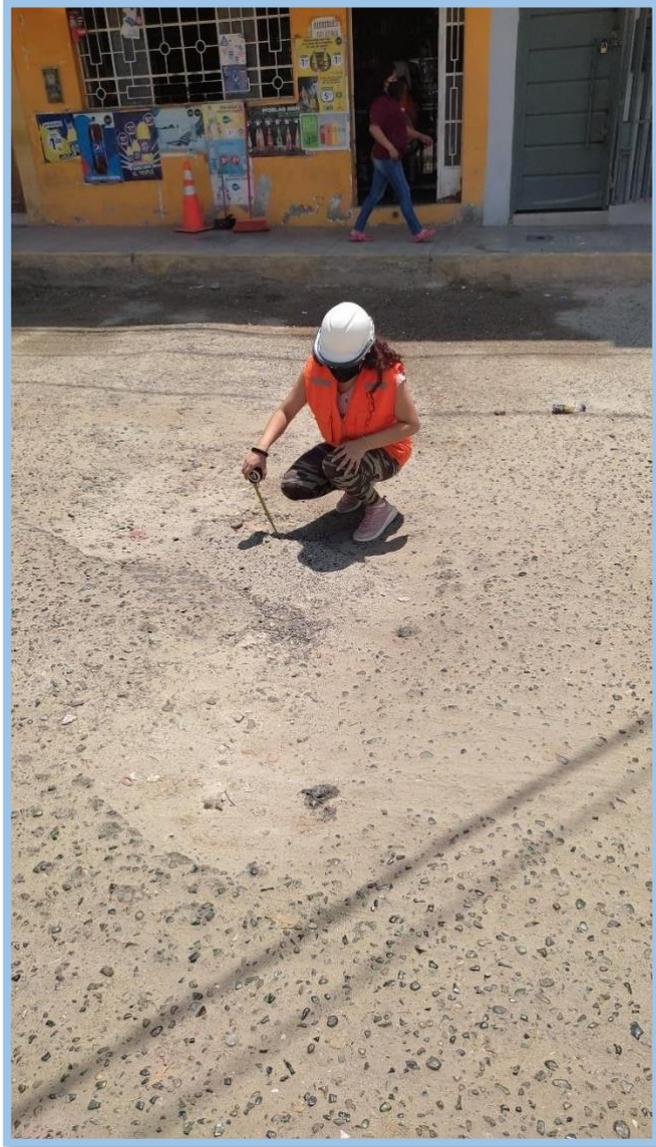
Figura 24: Desprendimiento de agregados

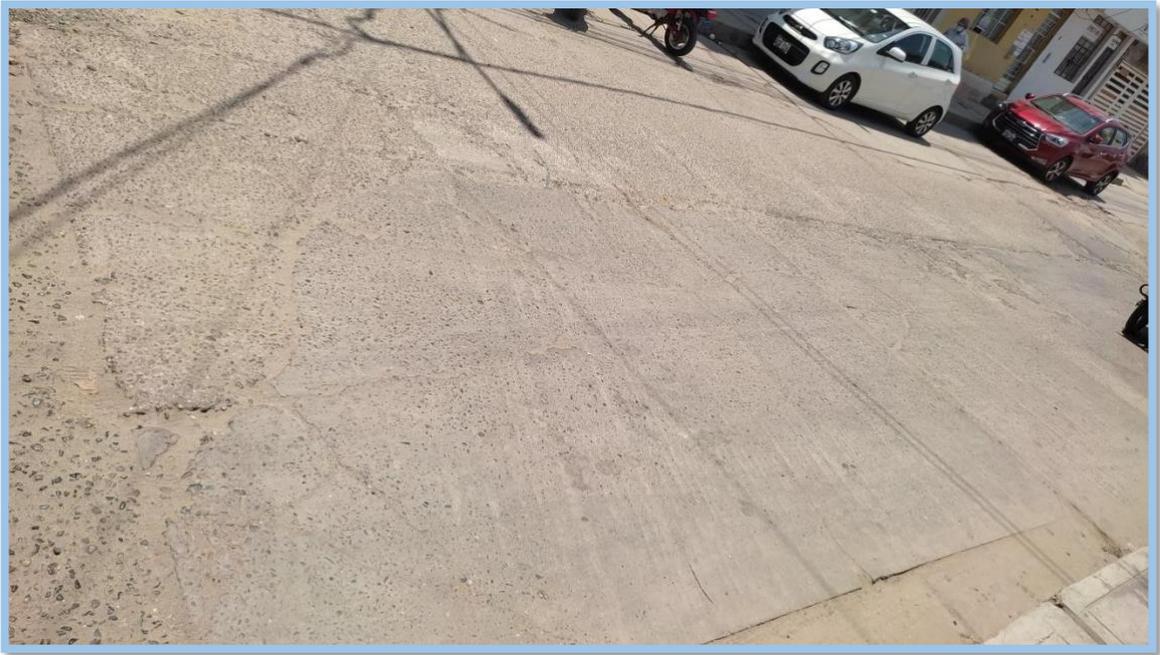
Figura 25: Agrietamiento en Bloque

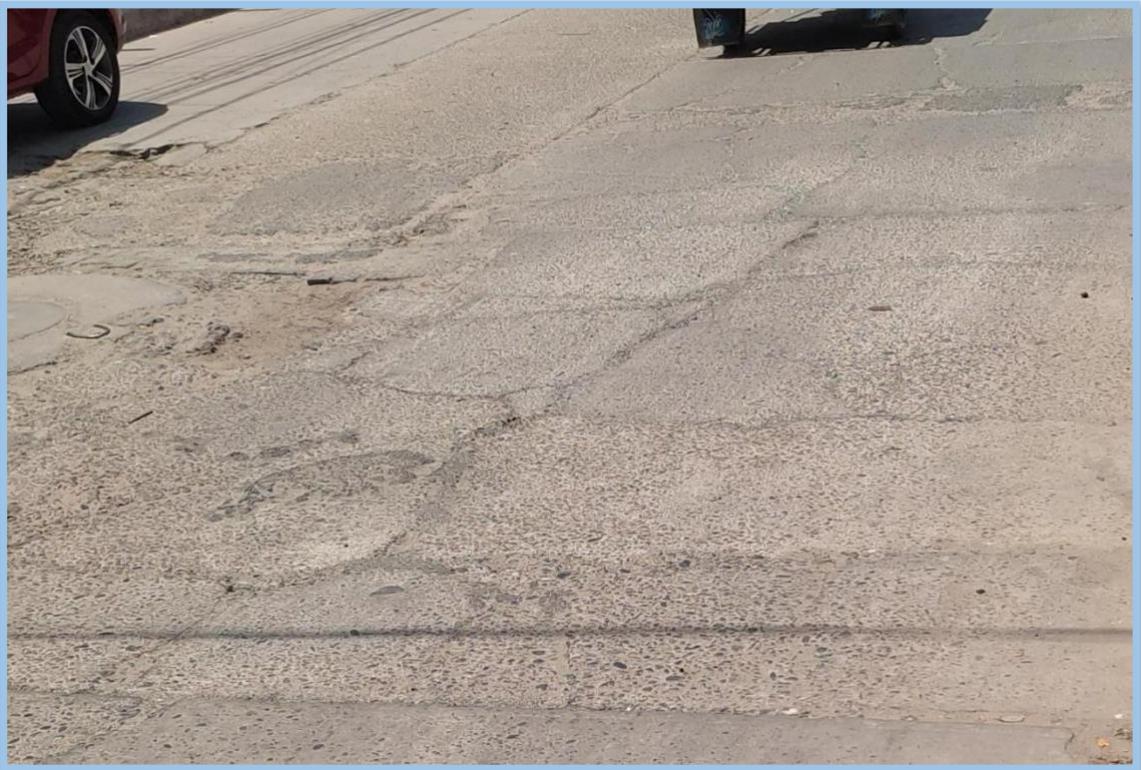
Figura 26: Agrietamiento en bloque.

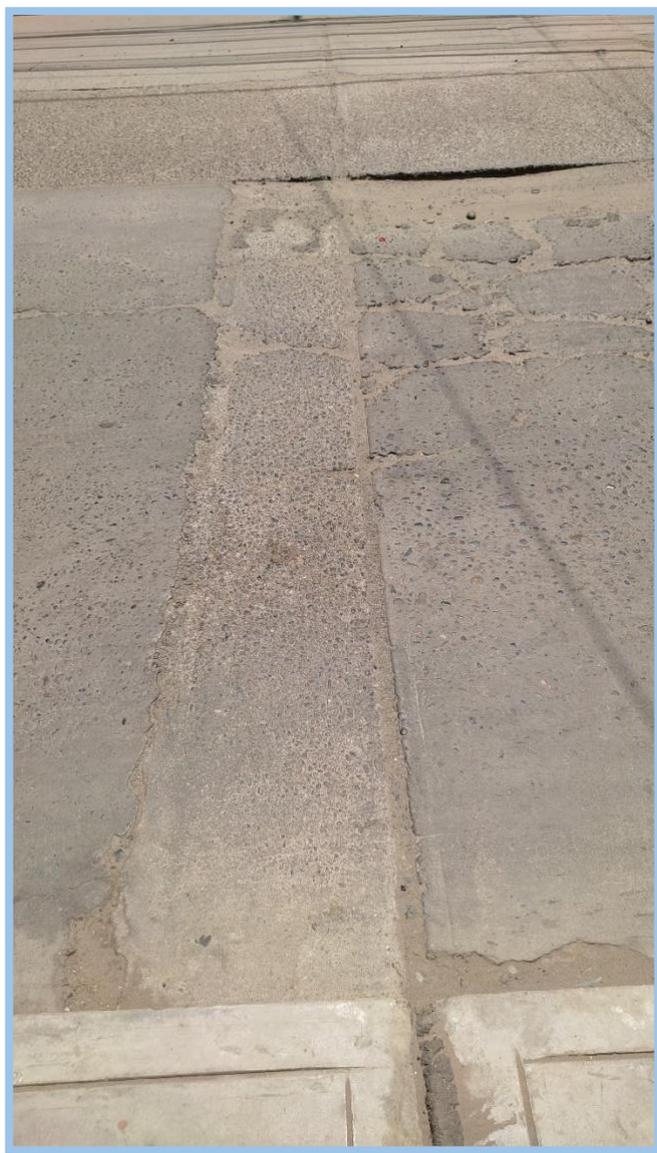
Figura 27: Parcheo.

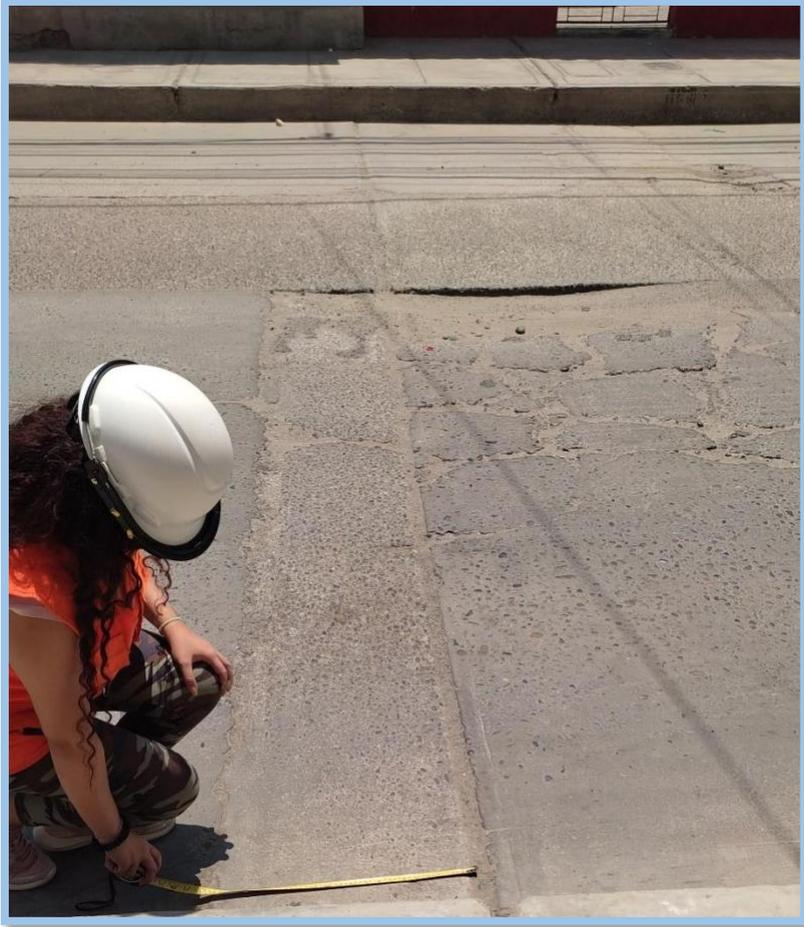
Figura 28: Parcheo
