Evaluación de las patologías del cerco perimétrico de la Institución  
Educativa Víctor Raúl Haya de la Torre, Sullana – 2022.

**TESIS PARA OBTENER EL TÍTULO PROFESIONAL DE:**

**INGENIERO CIVIL**

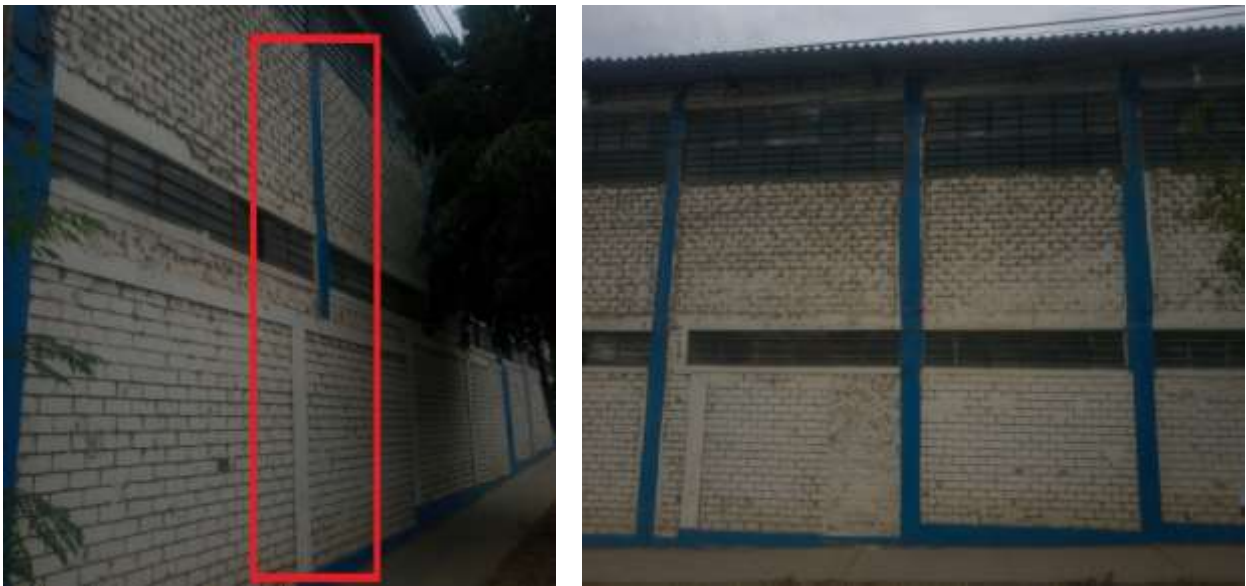
Figura N°03 y N°4 Respectivamente.

Tal como se observa en las figuras 3 y 4, se evidencia la ampliación del cerco perimétrico en altura y su cambio de uso, hay desplome en los muros y columnas, discontinuidad en elementos estructurales, además se nota el uso de materiales de baja calidad, también hay aberturas (ventanas y puertas), que han sido selladas de mala manera en los muros del primer nivel; quedando demostrada la causa por defectos constructivos en toda la unidad de muestra 12, que es la zona más crítica. Todos los datos obtenidos en campo fueron recolectados y plasmados gráficamente en una ficha técnica con ayuda del programa Excel.

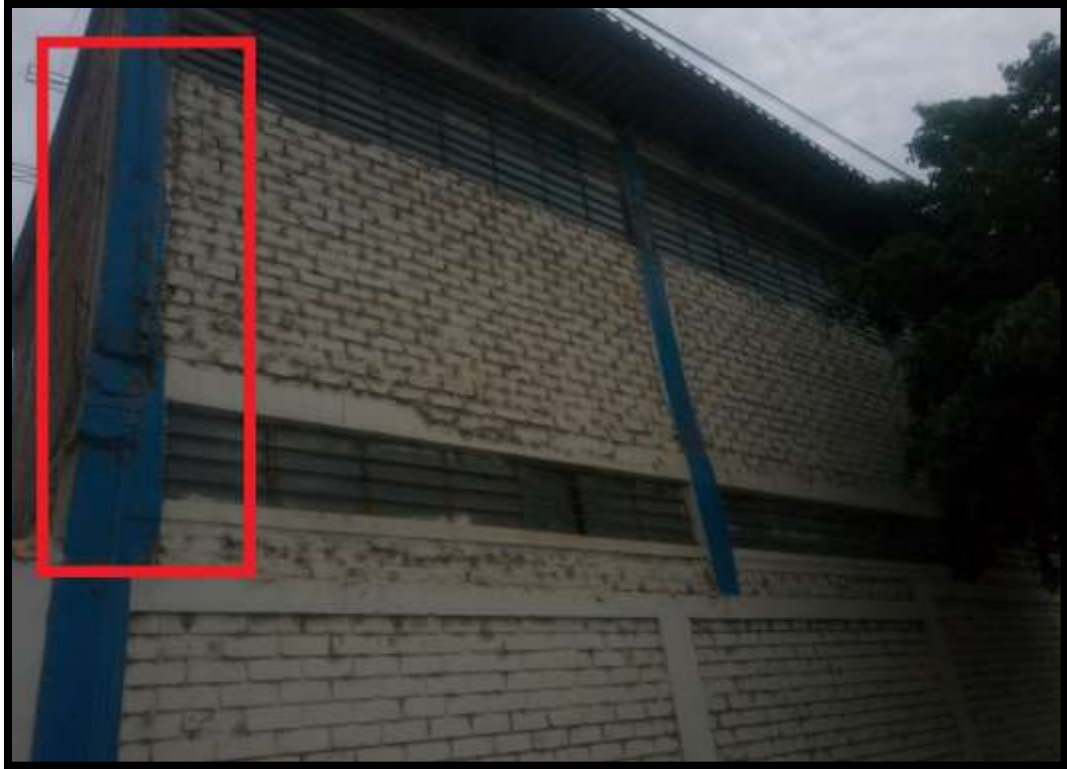
**Imagen 3.** Se verificó desplome y mala construcción de columna, además de la presencia de suciedad en toda la unidad de muestra "12", causando deterioro en las unidades de albañilería

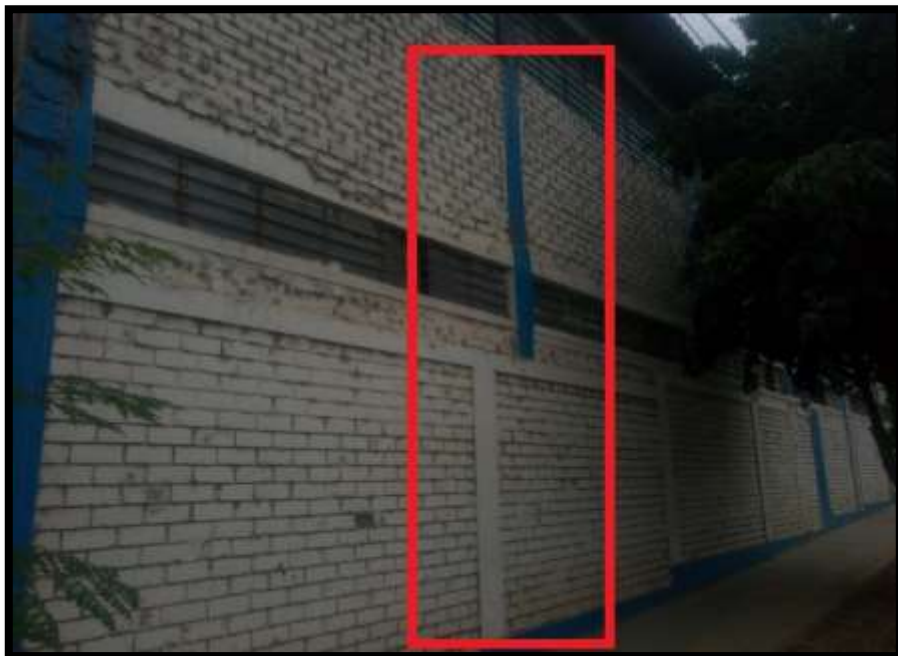
**Imagen 4.** También en la unidad de muestra número 12 se observa la discontinuidad de la columna en el segundo nivel lo que ocasiona una fuerza puntual sobre el muro de albañilería del primer nivel.

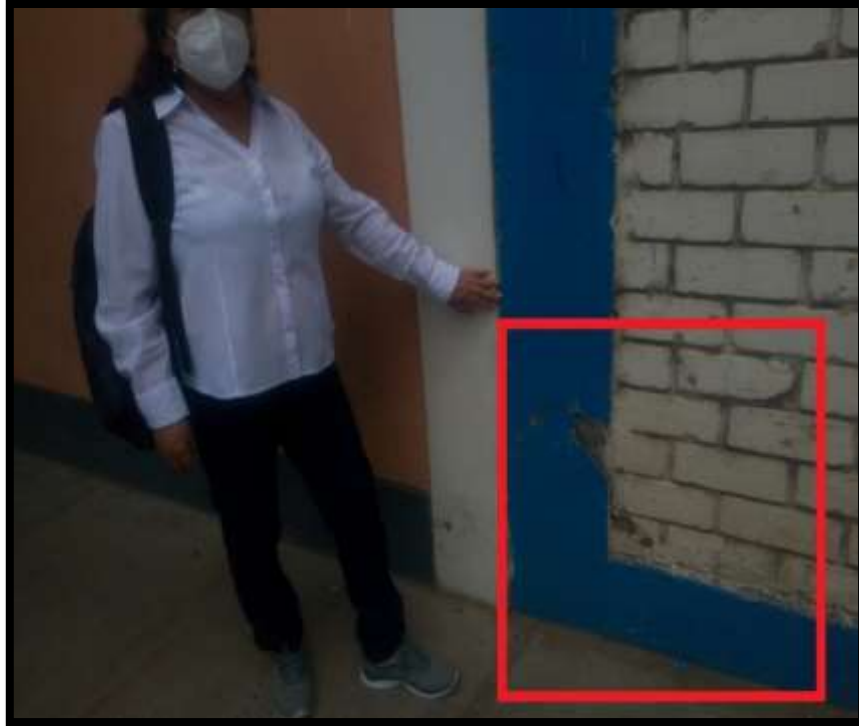
**Imagen 5.** En la unidad de muestra 12 se observa el desprendimiento del tarrajeo y parte del concreto de la columna.

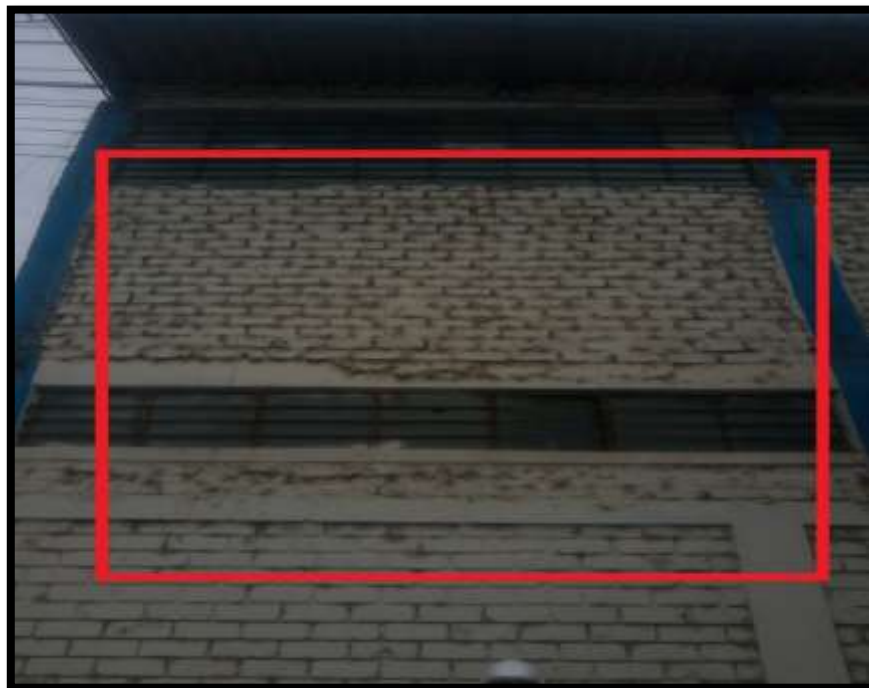
**Imagen 6.** En la unidad de muestra 12 se observa una ampliación del cerco perimétrico, muy deficiente que genera se acumule suciedad en toda su superficie y afecte las estructuras.

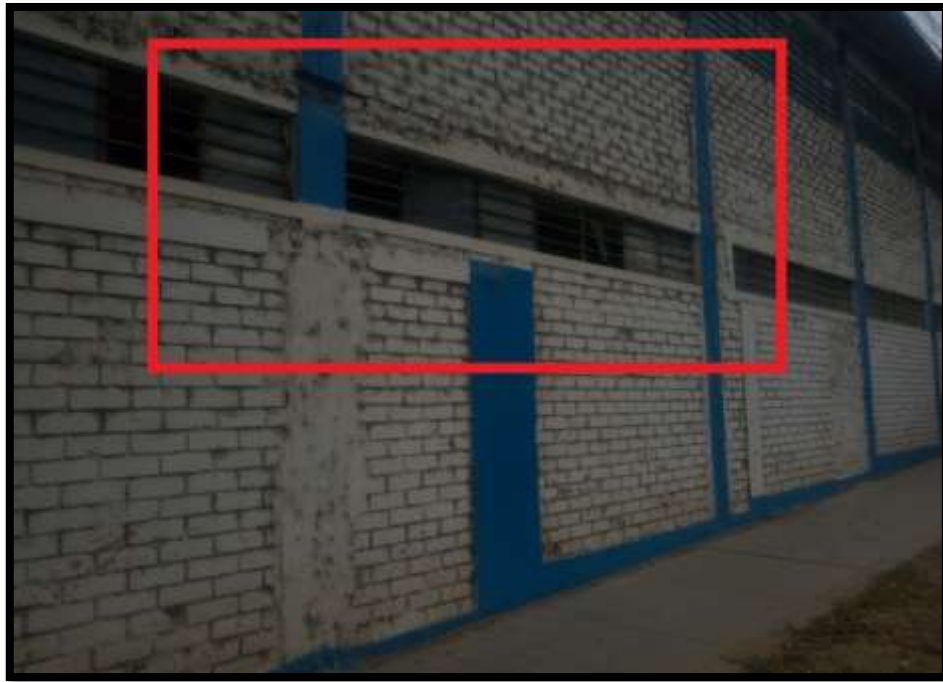
**Imagen 7.** No hay continuidad de elementos de concreto armado, se nota la presencia de suciedad, además hay aberturas en el muro que puede producir una falla por columna corta

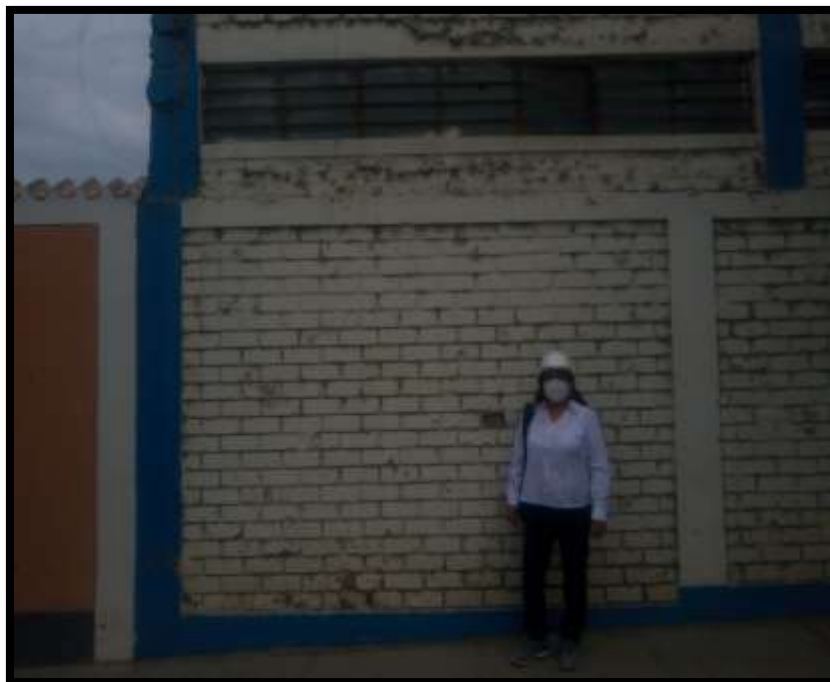
**Imagen 8.** Construcción deficiente, sin continuidad de elementos estructurales, sin supervisión y con suciedad materiales de distinta calidad y resistencia, posible colapso ante un sismo.

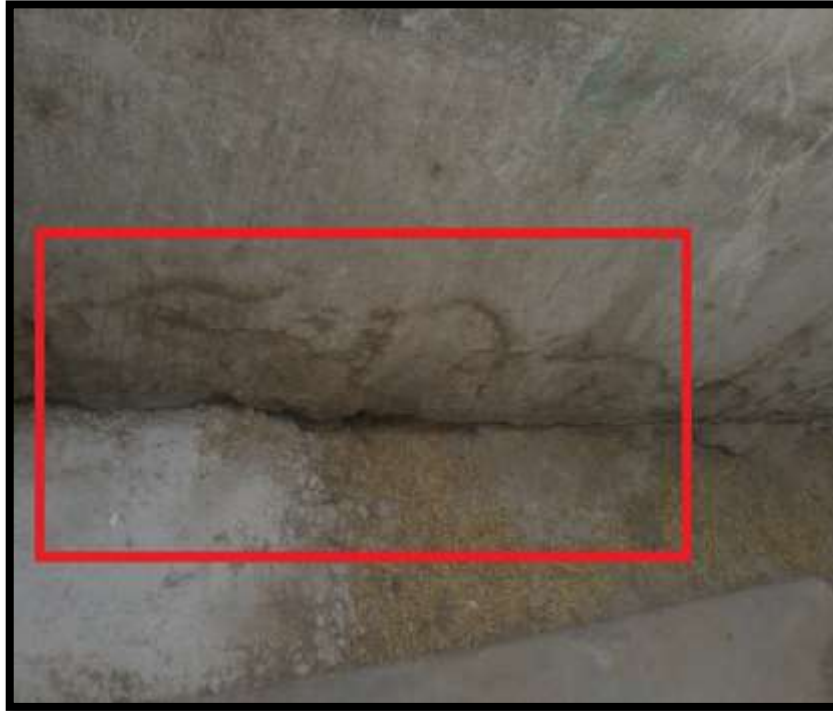
**Imagen 9.** Parte interior del cerco perimétrico de la unidad 12, con presencia de eflorescencia y desgaste del concreto

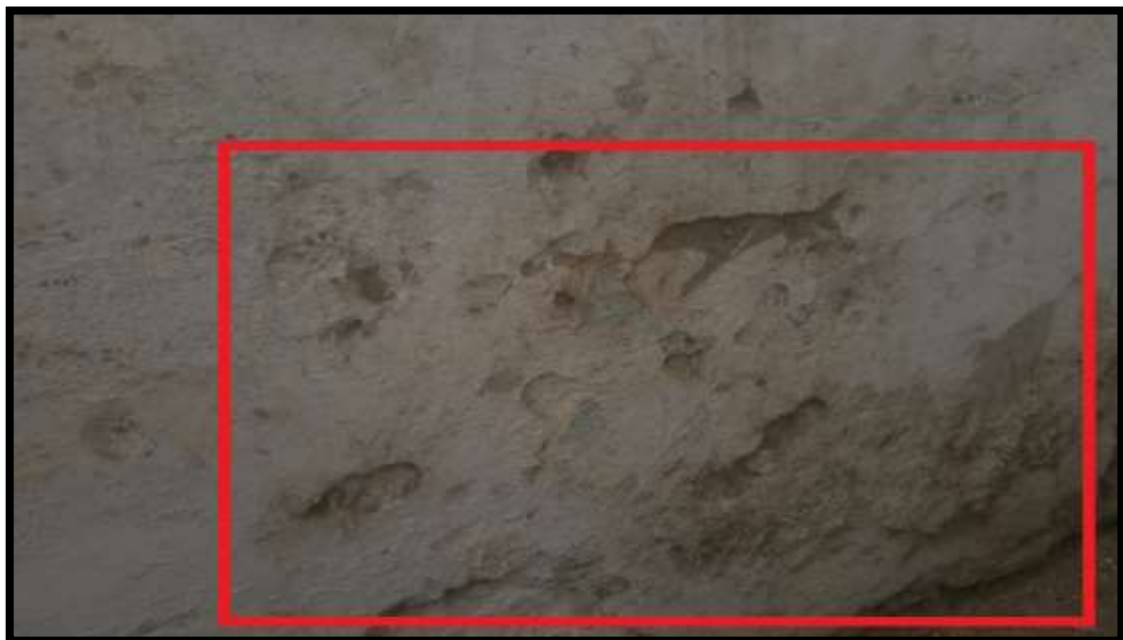
**Imagen 10.** Parte interior de la unidad 12 presenta desgaste del concreto en la parte del sobrecimiento

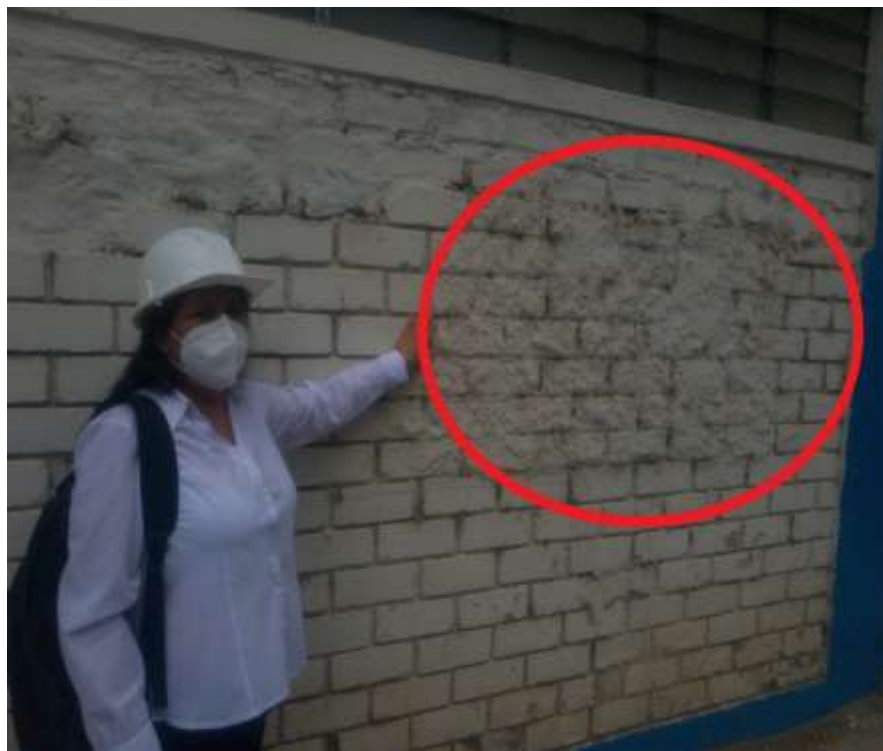
**Imagen 11.** Se observa la clausura de ventanas realizada sin criterio y de mala manera, además de la ampliación del cerco hacia arriba en la unidad 11 del cerco perimétrico.

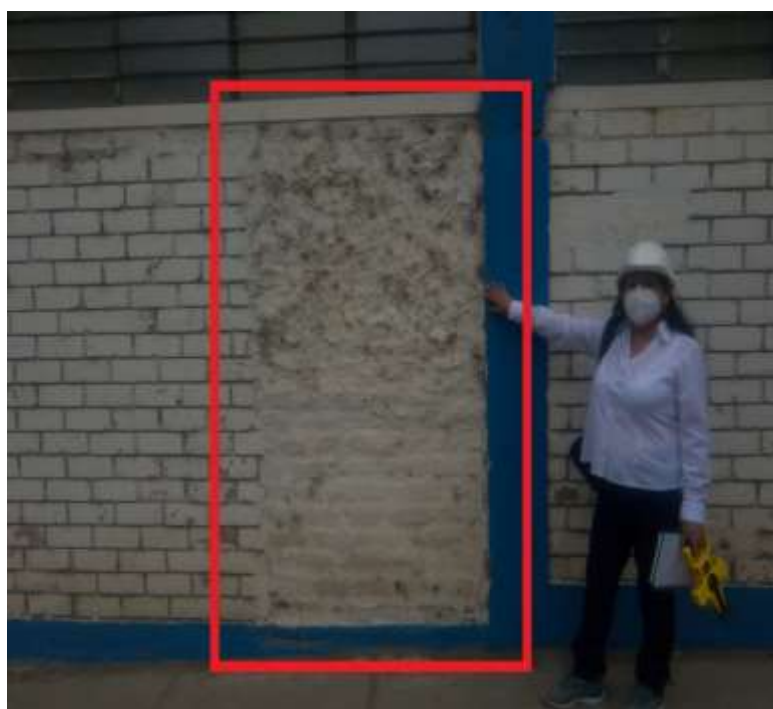
**Imagen 12.** Se observa la clausura de puerta realizada sin criterio y de mala manera, además de la ampliación del cerco hacia arriba en la unidad 11 del cerco perimétrico.

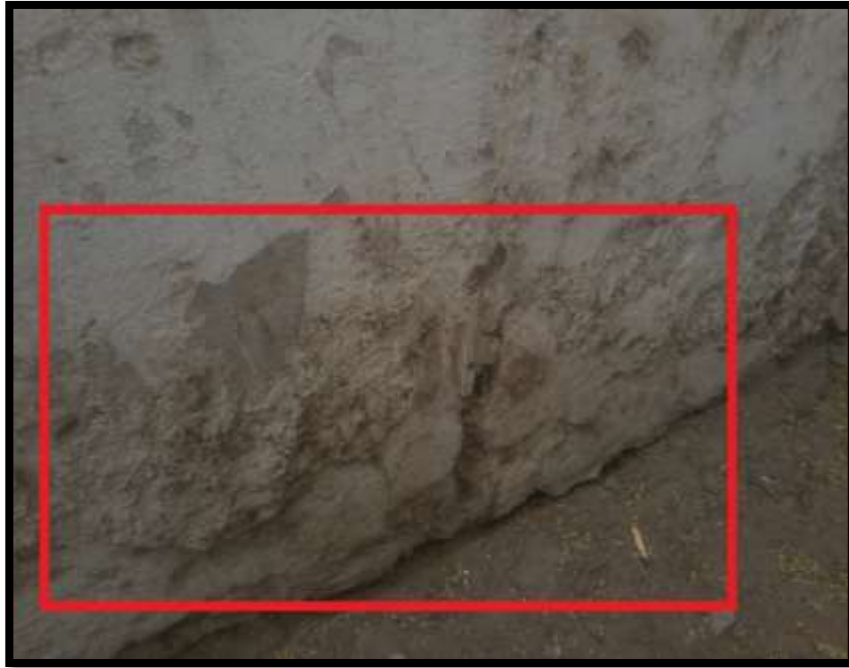
**Imagen 13.** Parte interior de la unidad 11 presenta desgaste y desprendimiento del tarrajeo y parte del concreto del sobrecimiento.

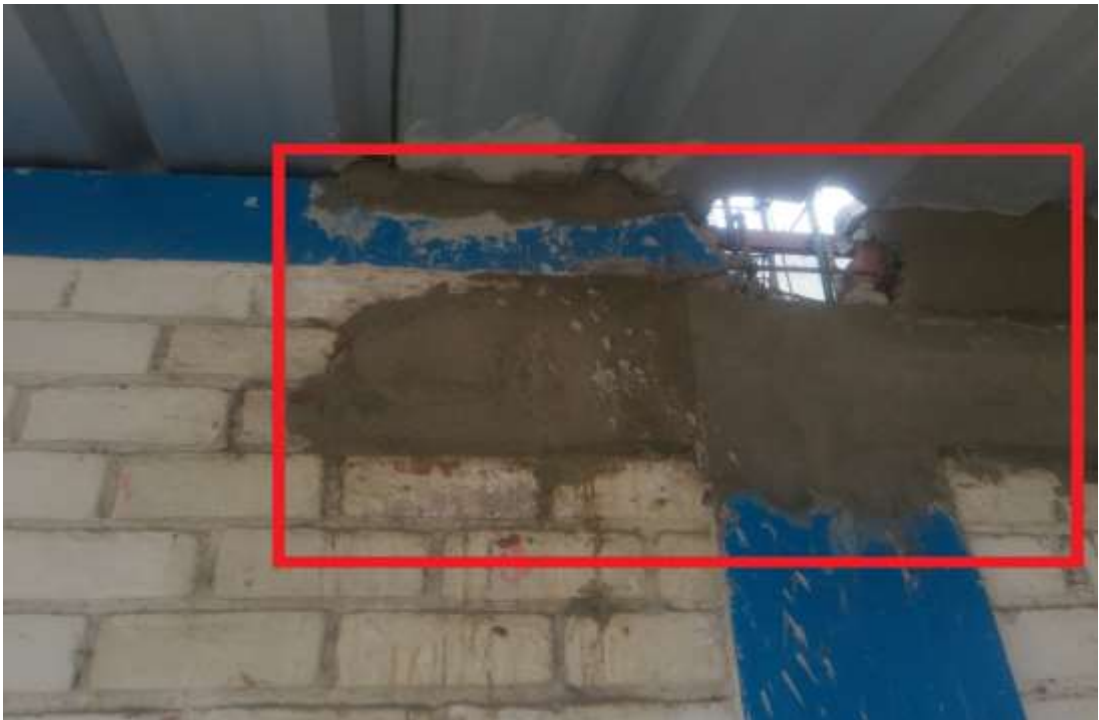
**Imagen 14.** Se nota la rotura y ampliación de columna sin respetar la ubicación ni la longitud de empalme del acero de refuerzo.

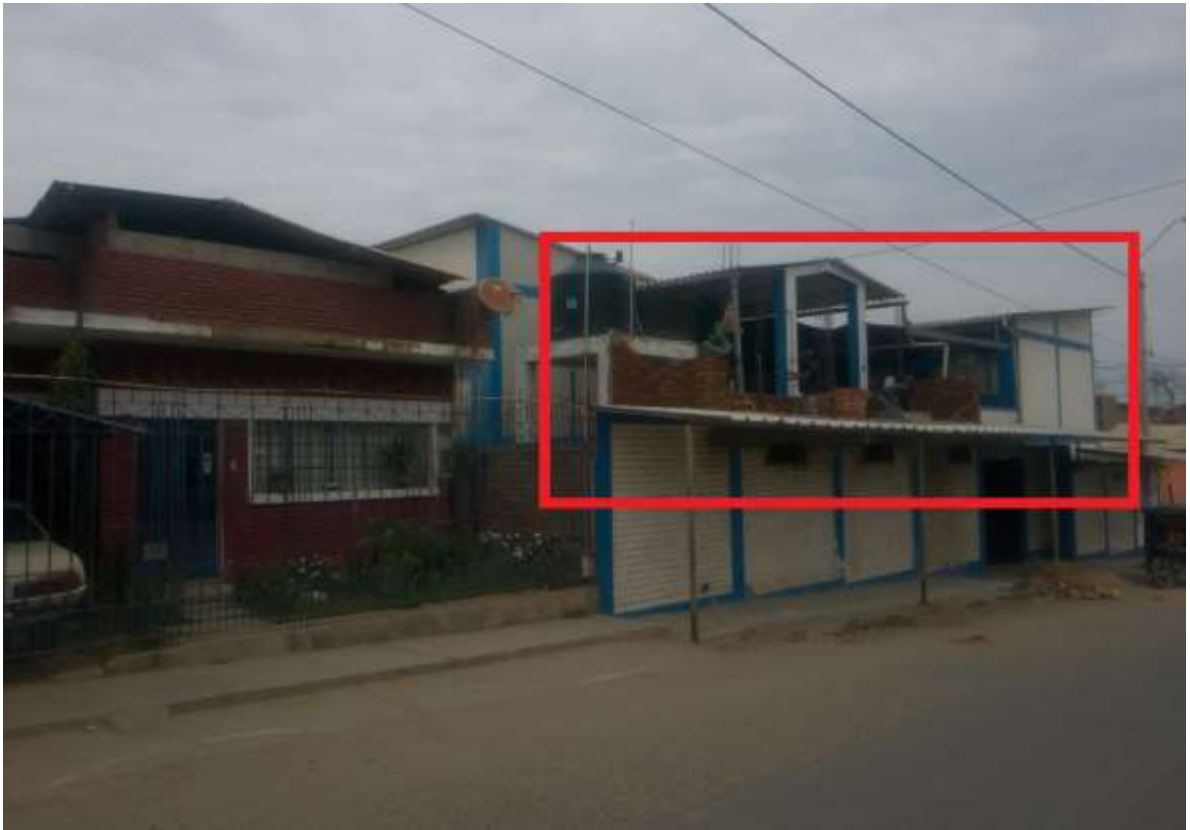
**Imagen 15.** Se está ampliando en altura, el cerco perimétrico en la unidad de muestra 8; sin supervisión y con materiales de baja calidad.

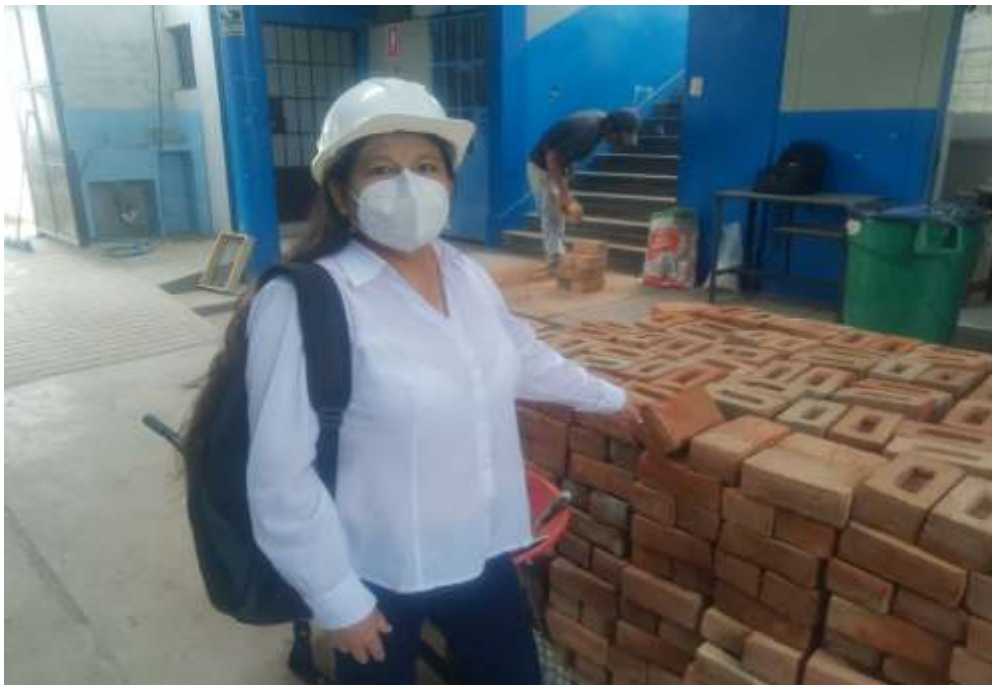
**Imagen 16.** Ladrillo artesanal de baja resistencia empleado en la ampliación del cerco perimétrico de la unidad muestral 8.

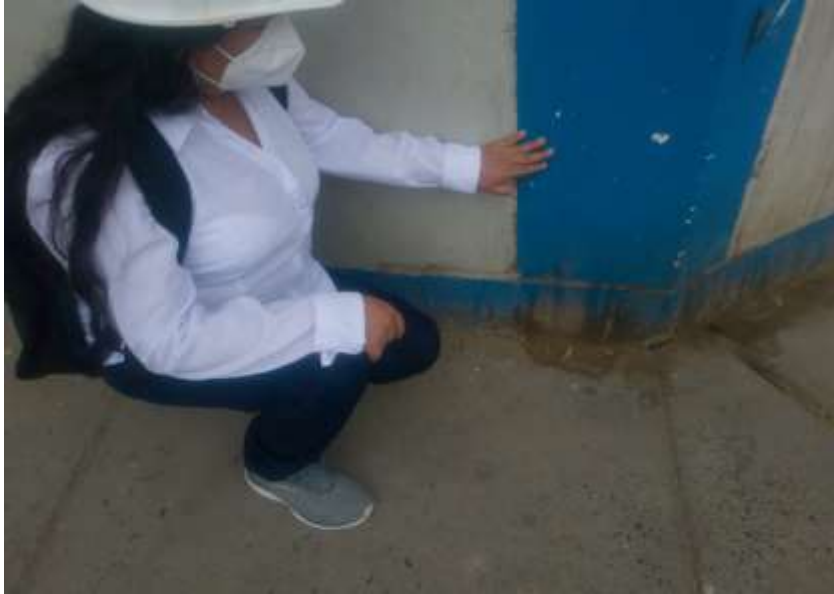
**Imagen 17.** Suciedad y deterioro en la pintura de la unidad muestral 4 ocasionado por el orín de perros callejeros.

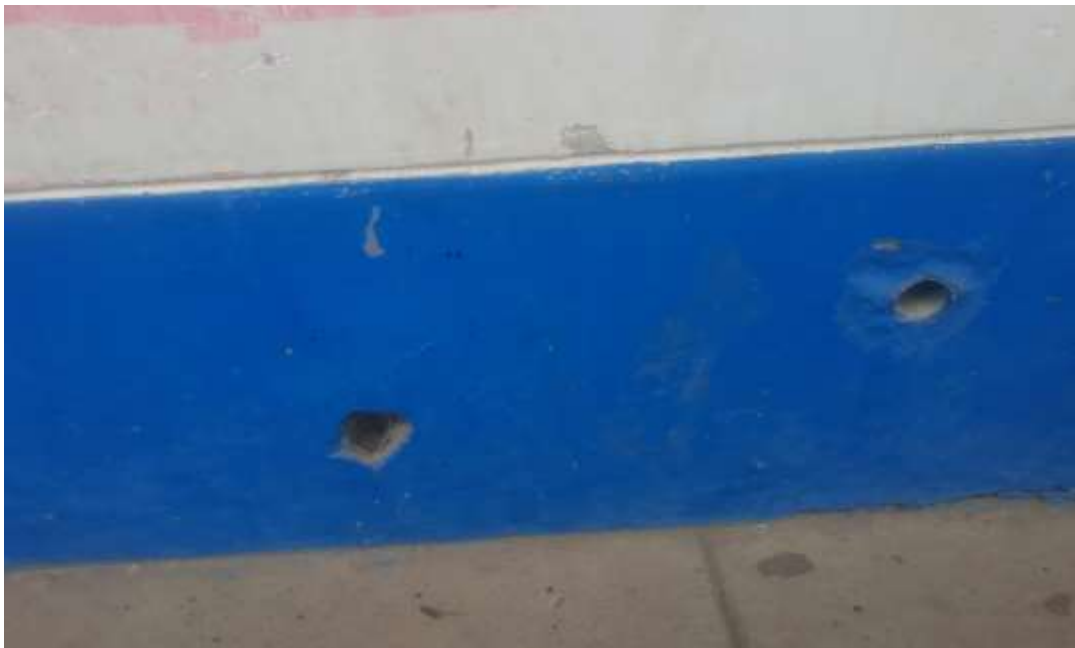
**Imagen 18.** Abertura en el sobrecimiento para drenaje que ocasionan fisuras en dicho elemento en unidad muestral 2.

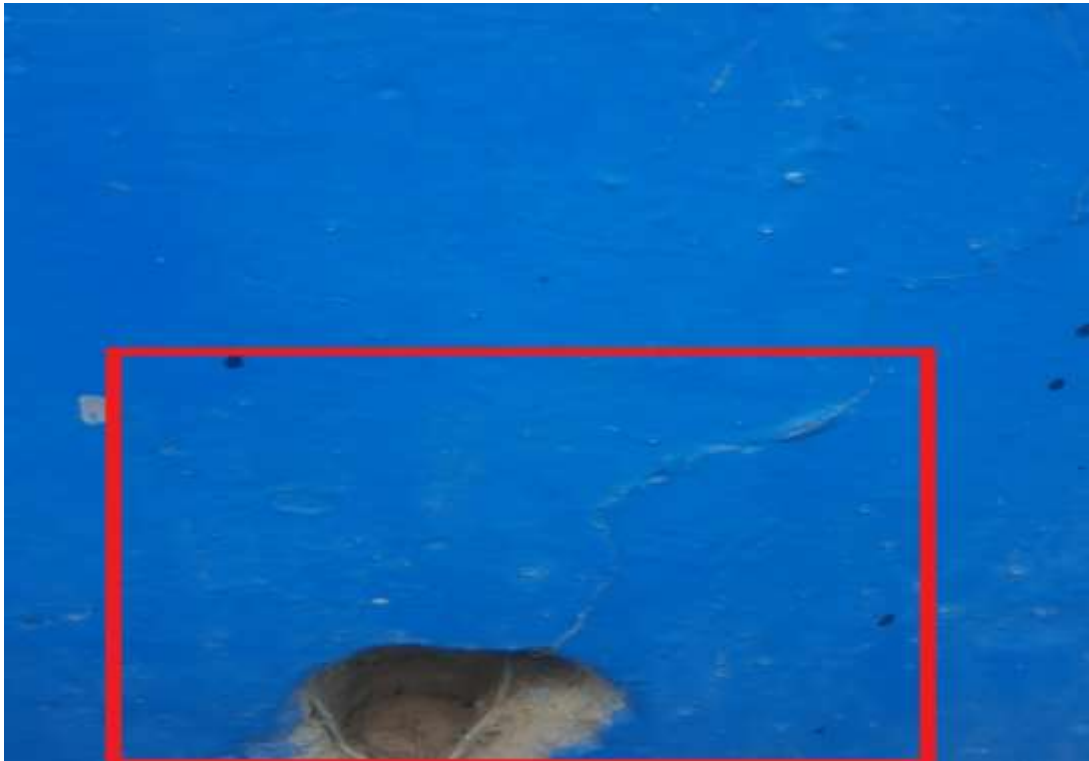
**Imagen 19.** Fisura en sobrecimiento en unidad muestral 2.

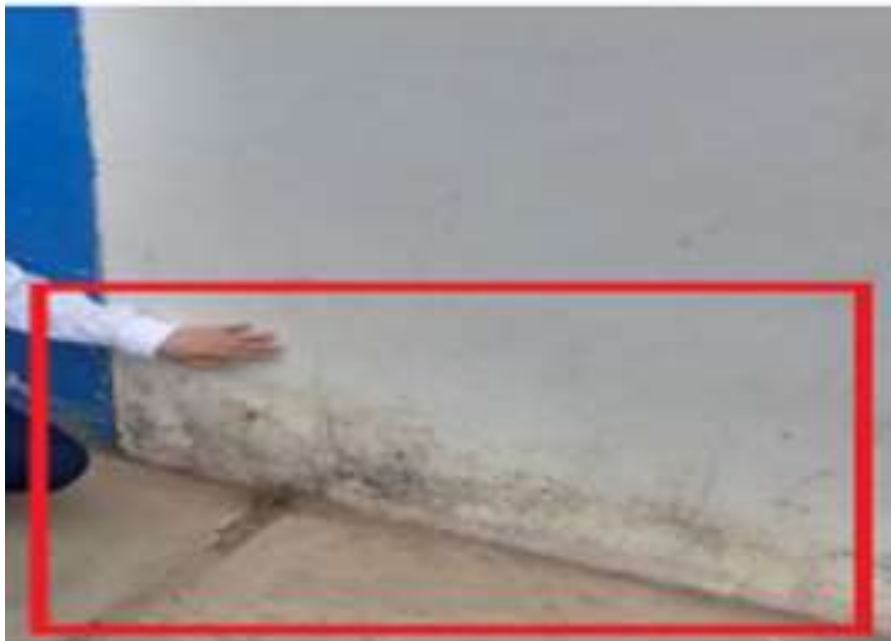
**Imagen 20.** Presencia de fisuras y erosión en la unidad muestral 1.

**Método de reparación en grietas y erosión:** Picar con un cincel o rotomartillo todo el material alrededor del área afectada con fisuras o erosión, limpiar el polvo con una brocha de mano y lavar la superficie con abundante agua; dejar secar para luego aplicar un aditivo epóxico que nos permita una mejor adherencia entre concreto nuevo y concreto viejo, hacer una mezcla de cemento con arena en proporción de 1:3 adicionando agua; luego rellenar la parte afectada, dejar fraguar y pintar. En lo posible se pueden usar morteros industrializados. Además se recomienda un mantenimiento periódico en el total de las unidades muestrales.
