UNIVERSIDAD CÉSAR VALLEJO

**EVALUACION Y MEJORAMIENTO DE CARACTERISTICAS
GEOMETRICAS DE ACUERDO AL DG-2018 EN LA CARRETERA
SUPTE SAN JORGE – GERBACIO SANTILLANA, HUANUCO**

**TESIS PARA OBTENER EL TÍTULO PROFESIONAL DE:
INGENIERO CIVIL**

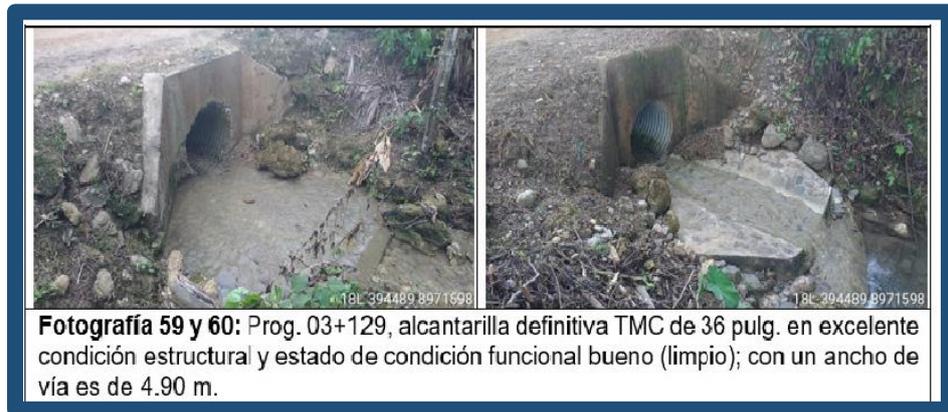
figura 9. Parte de la evaluación del estado actual de las obras de drenaje

Se evaluaron las obras de drenaje del camino vecinal del tramo “Supte San Jorge – Gerbacio Santillana” para poder señalar en el estado en las que se encuentran, de las cuales la escorrentía existente y producida en el área del estudio proviene exclusivamente de las precipitaciones pluviales caídas de la zona.

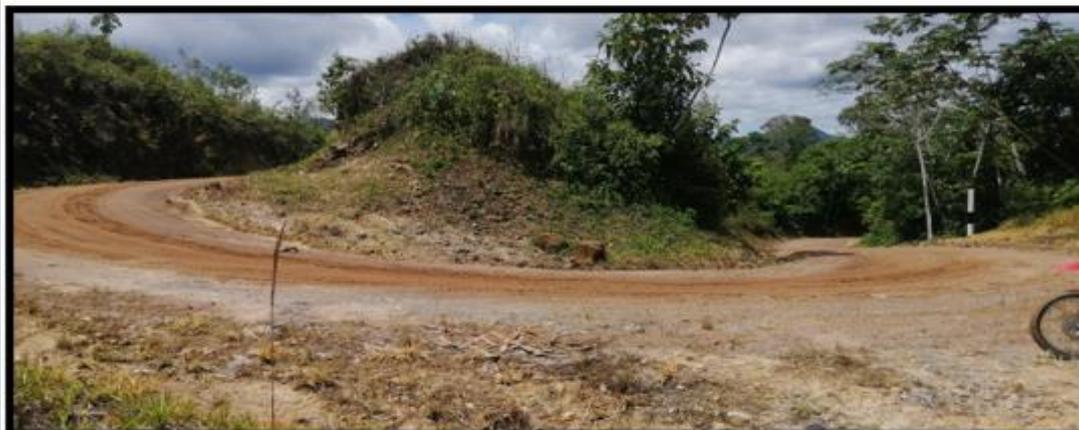
PI 41 (progresiva 01+862.85), radio = 8.17 m.

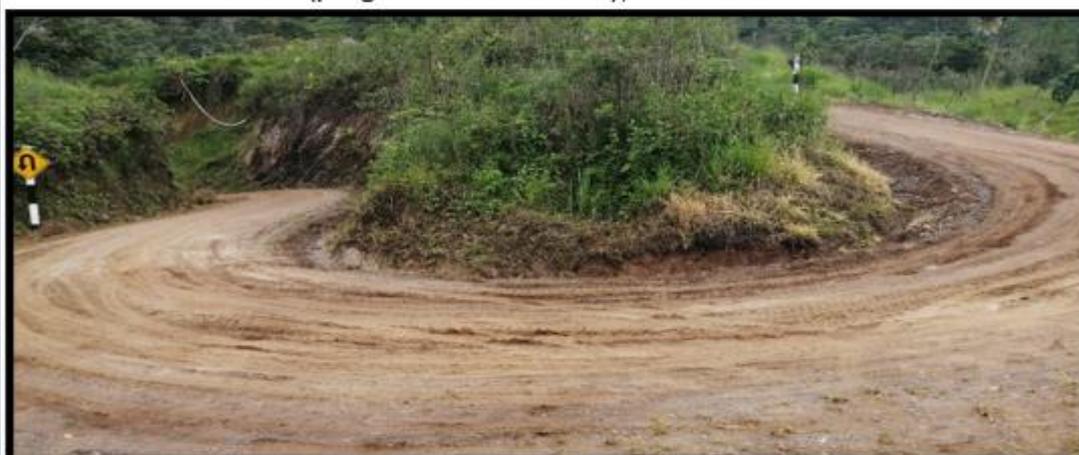
PI 43 (progresiva 01+931.52), radio = 7.50 m.

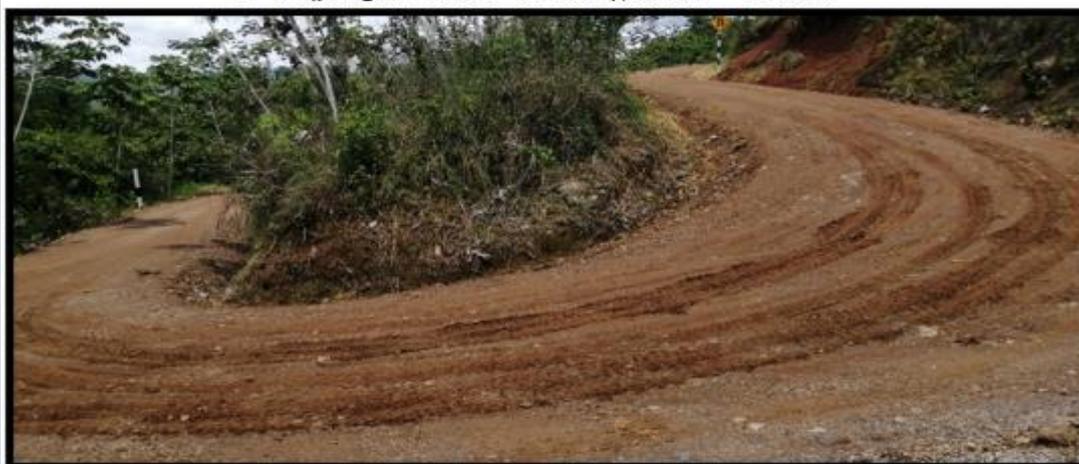
PI 55 (progresiva 02+229.62), radio = 8.12 m.

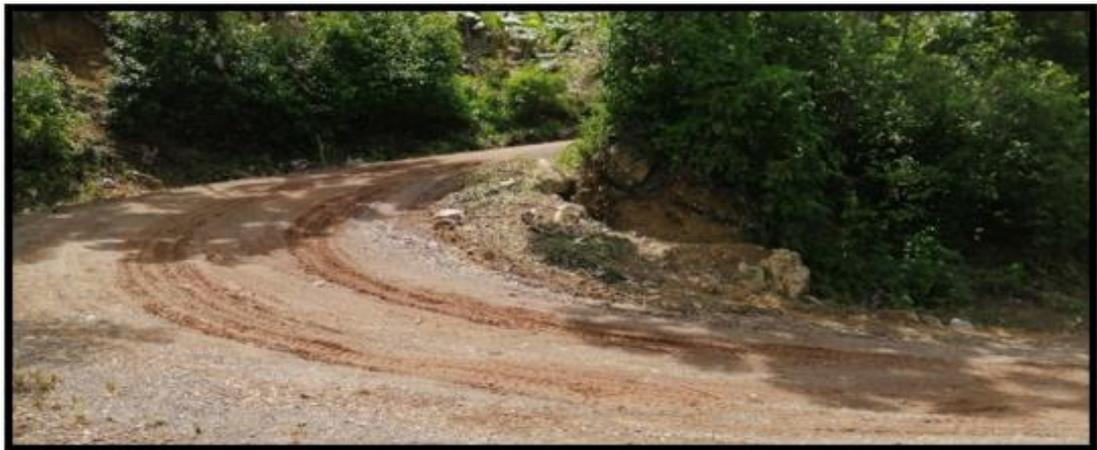
PI 168 (progresiva 02+642.12), radio = 7.06 m.

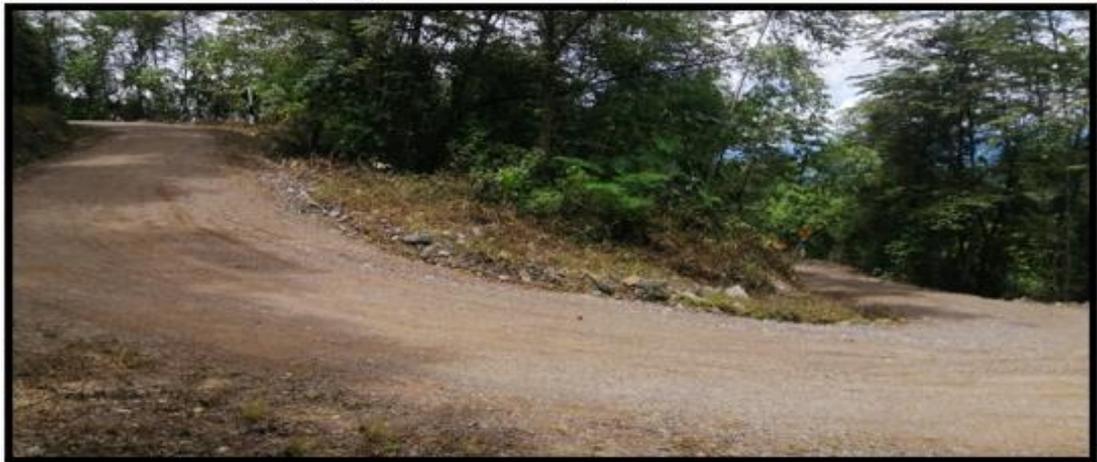
PI 154 (progresiva 05+378.28), radio = 9.26 m.

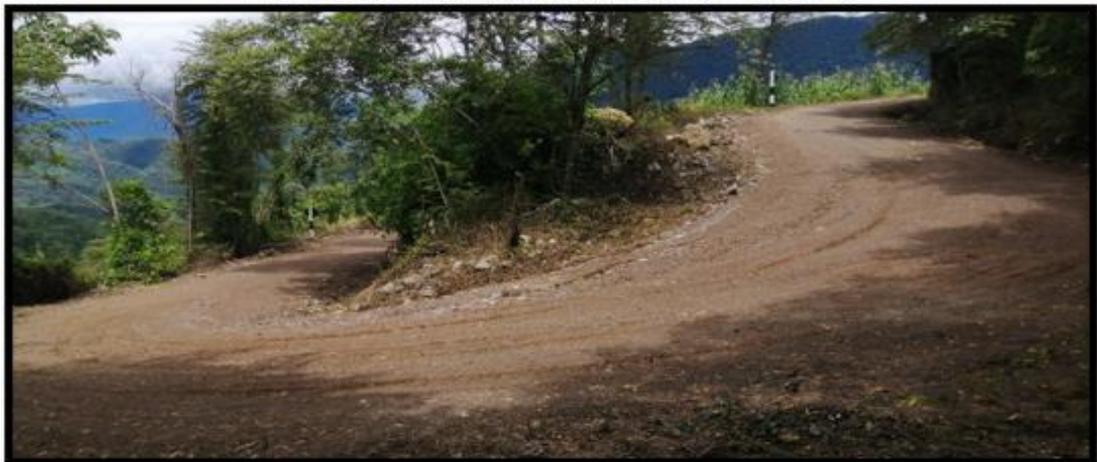
PI 169 (progresiva 05+821.70), radio = 7.16 m.

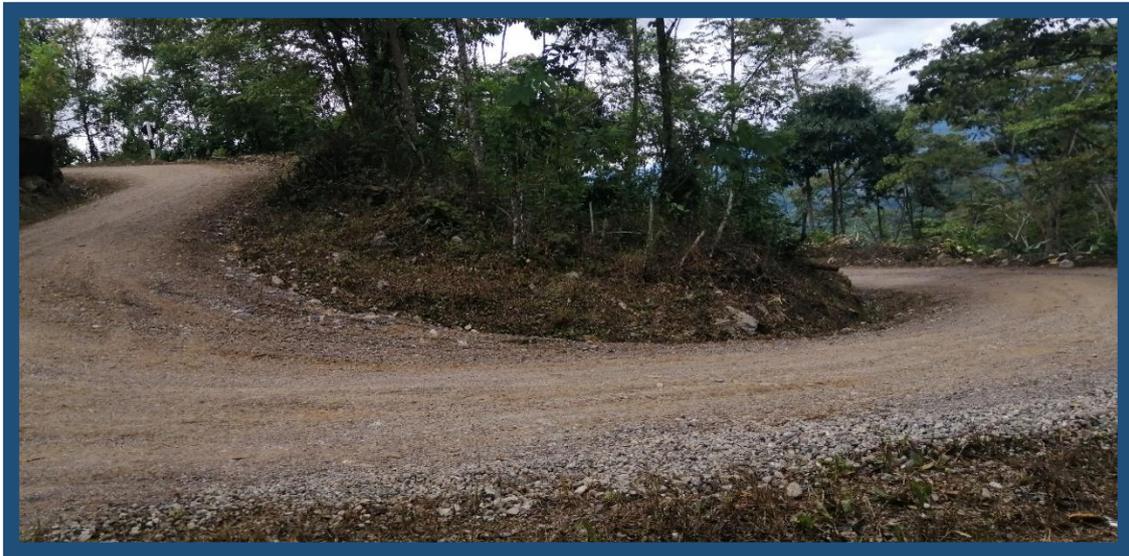
PI 198 (progresiva 06+780.88), radio = 8.07 m.

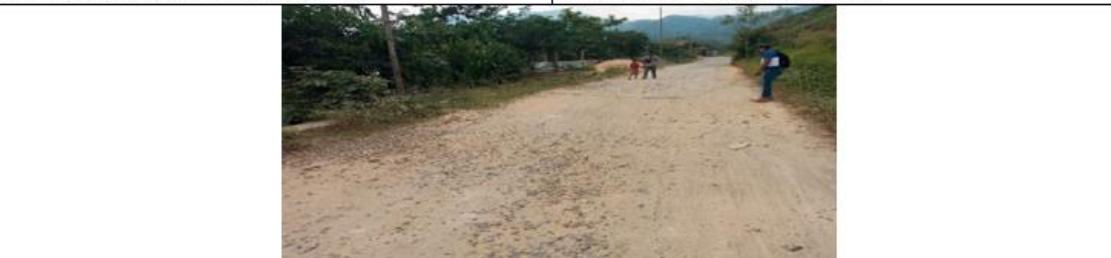
<p>Fotografía 05: Tramo prog. 0+260 al 0+300, superficie de rodadura con pocas irregularidades en el nivel de la subrasante, con presencia de daños de erosión de nivel de gravedad 1; con un ancho de vía de 6.00 m.</p>

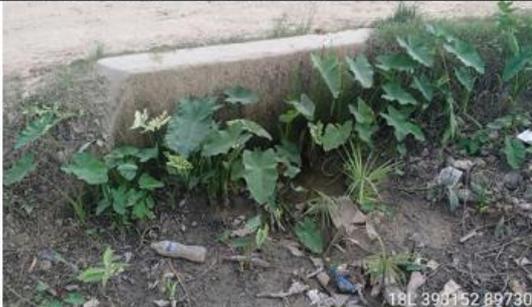
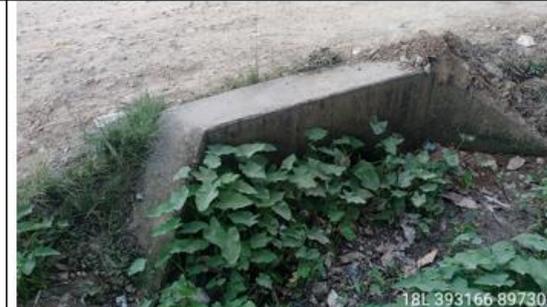
<p>fotografía 06 Y 07: Prog. 00+296, alcantarilla definitiva TMC de 36 pulg. en excelente condición estructural y en mal estado de condición funcional (totalmente obstruida), necesita mantenimiento; con un ancho de vía es de 5.20 m.</p>

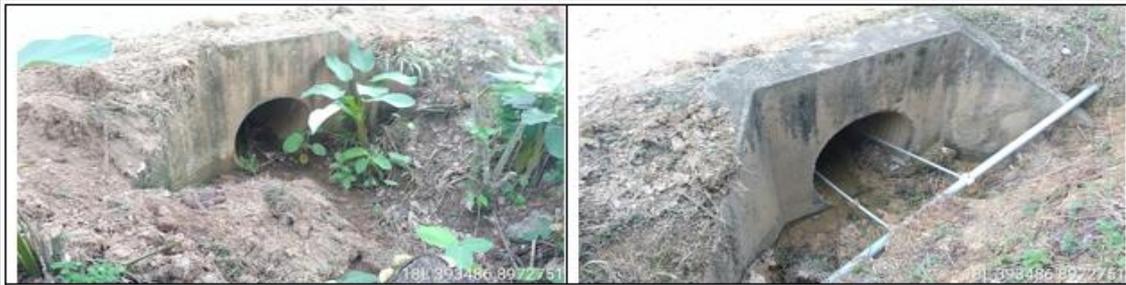
Fotografía 15 Y 16: Prog. 00+781, alcantarilla definitiva TMC de 36 pulg. en excelente condición estructural y en regular estado de condición funcional (parcialmente obstruida), por lo que es necesario hacer el mantenimiento; con un ancho de vía es de 5.10 m. observando una instalación de tubería dentro de la alcantarilla, se recomienda realizar una inspección juntamente con las autoridades y tomar las medidas adecuadas.

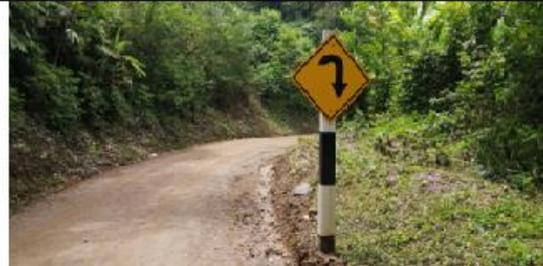
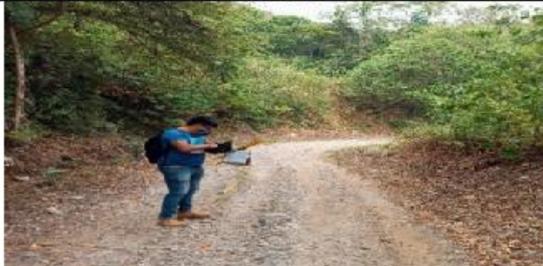
<p>Fotografía 49: Prog. 2+835, señal preventiva en buen estado, ubicado en el lado derecho de la vía.</p>	<p>Fotografía 50: Tramo prog. 2+850 al 2+890, superficie de rodadura que presenta daños de deformación y erosión con nivel de gravedad 1; con un ancho de vía de 4.70 m.</p>

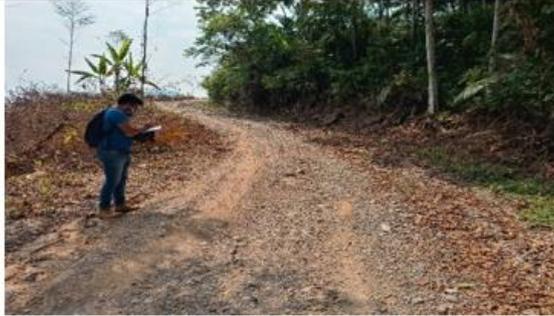
Fotografía 104: Tamo prog. 04+515 al 05+550, superficie de rodadura que presenta daños de deformación y erosión de nivel de gravedad 1; con un ancho de vía de 4.20 m.

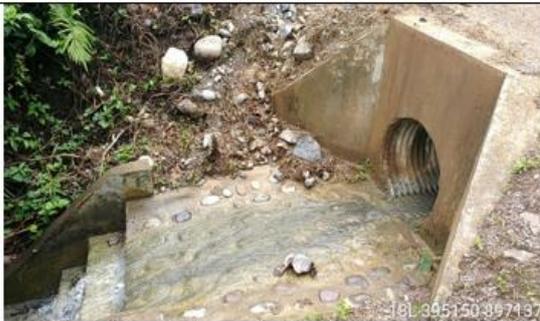
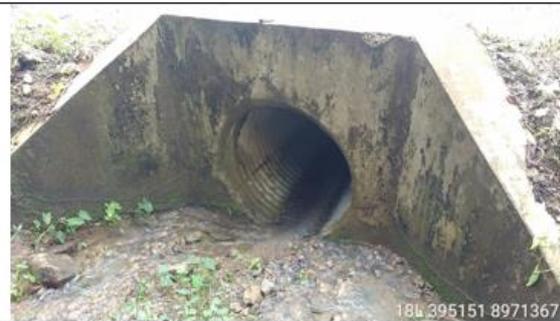
Fotografía 105 y 106: Prog. 04+546, alcantarilla definitiva TMC de 36 pulg. en excelente condición estructural y estado de condición funcional bueno (limpio); con un ancho de vía es de 5.20 m.
