**UNIVERSIDAD CÉSAR VALLEJO**

**ESCUELA PROFESIONAL DE INGENIERÍA CIVIL**

“Evaluación estructural de la I.E N° 15493 Nuevo Montegrande,  
basada en la norma E030 - La Arena - Piura 2022”

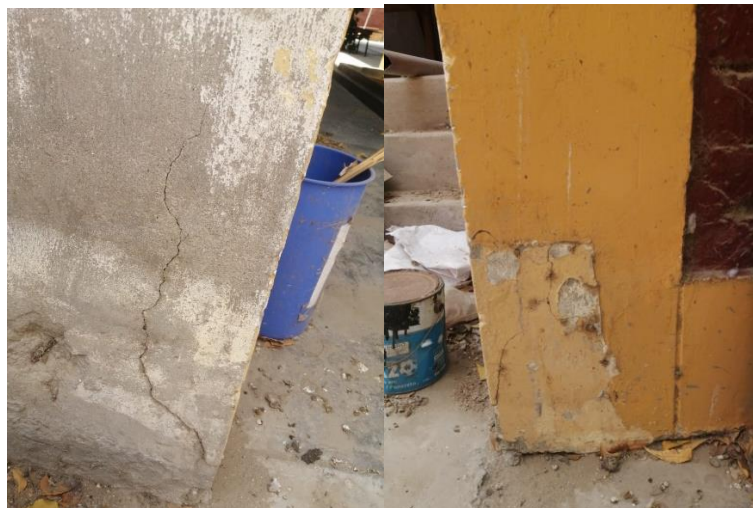
Figura 6. Agrietamiento en columnas.

El agrietamiento se da a causa de algún agente externo o a un evento sísmico. La región pertenece a una zona sísmica alta, lo cual se registró un evento sísmico de gran magnitud de 6.1 grados en la escala de Richter en el año 2021. Como sabemos, los movimientos sísmicos ocasionan grandes afectaciones en las estructuras produciendo grietas y deformaciones, no podemos evitar que ocurra un sismo pero si podemos disminuir el daño, para eso es importante realizar un buen diseño y contar con un plan de vulnerabilidad de las estructuras para enfrentar estos fenómenos. Al parecer no hay un mantenimiento adecuado ni mucho menos un plan de restauración para los daños que hayan sufrido las estructuras.

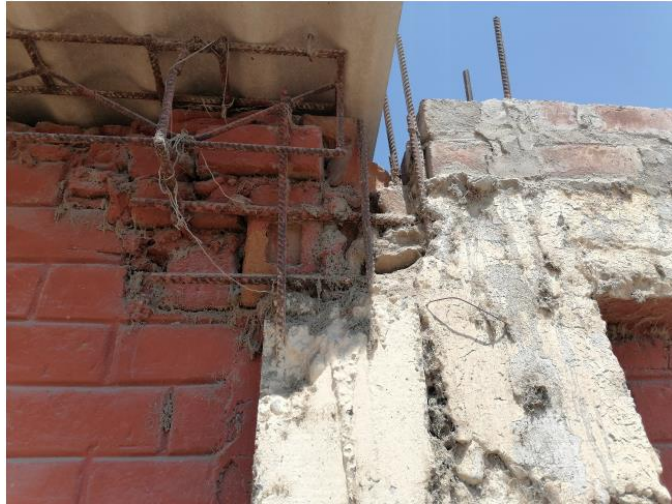
Figura 7. Discontinuidad y pérdida de material en las columnas.

Estos daños patológicos pueden complicar a la estructura de manera regular, puesto que puede originar una falla en la estructura ante un hecho sísmico como también puede fallar por el deterioro a través del tiempo.

La corrosión en el acero y pérdida de material es muy recurrente en las columnas de los pabellones en la parte superior de la institución educativa.

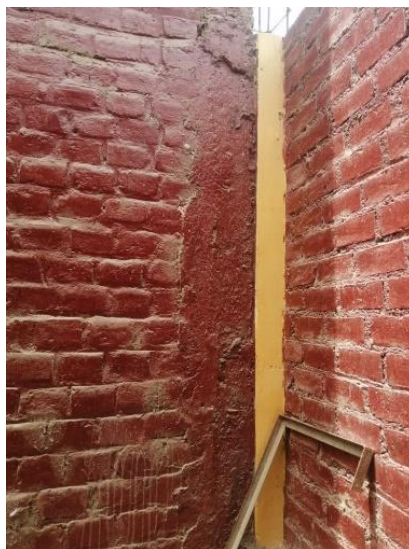
Figura 8. Ausencia de juntas sísmicas.

La omisión de juntas sísmicas provoca daños en los elementos estructurales ante un evento sísmico. La siguiente figura demuestra la falta de presencia de junta de sísmica con las estructuras coloniales.

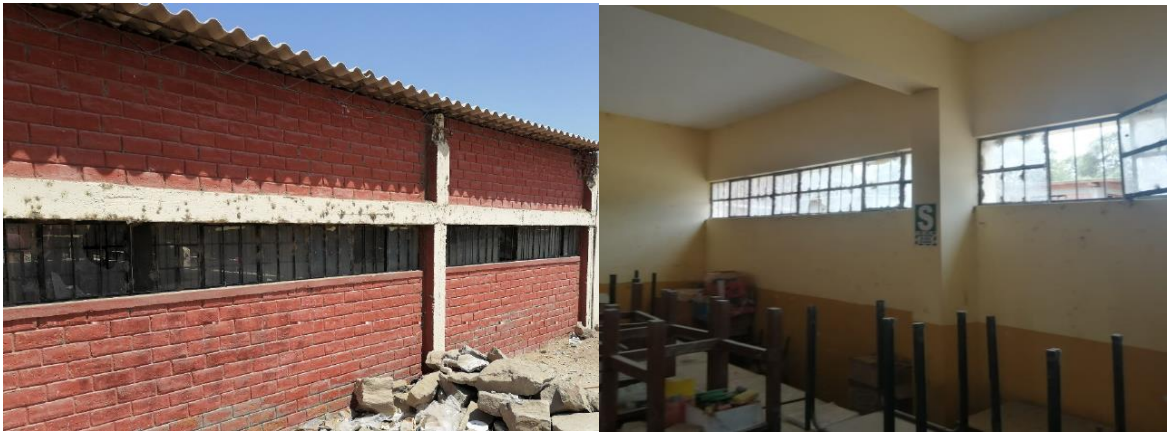
Figura 9. Columna corta.

Las columnas cortas son perjudiciales en la estructura, ya que en caso de un evento sísmico la falla se da en esa corta longitud de columna debido a que es una zona con mayor rigidez teniendo como consecuencia roturas por corte.

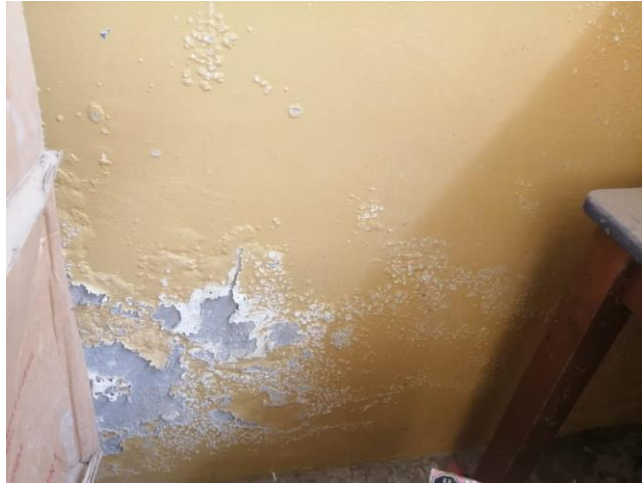
Figura 10.presencia de humedad.

Se detectó presencia de humedad y eflorescencia en el interior de las aulas, como sabemos, los muros están expuestos a la intemperie por lo cual son los más perjudicados como consecuencia del agua, la temperatura y la humedad tanto del ambiente como la que es originada por el suelo.

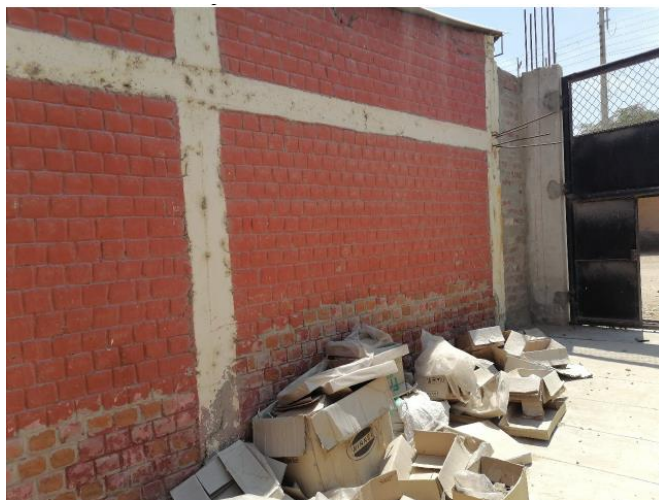
Figura 11.Presencia de humedad con eflorescencia.

Existe una gran presencia de humedad tanto en el interior como el exterior de las aulas de cada pabellón, este tipo de patologías cuenta con un porcentaje de muy elevado de daños en los muros.

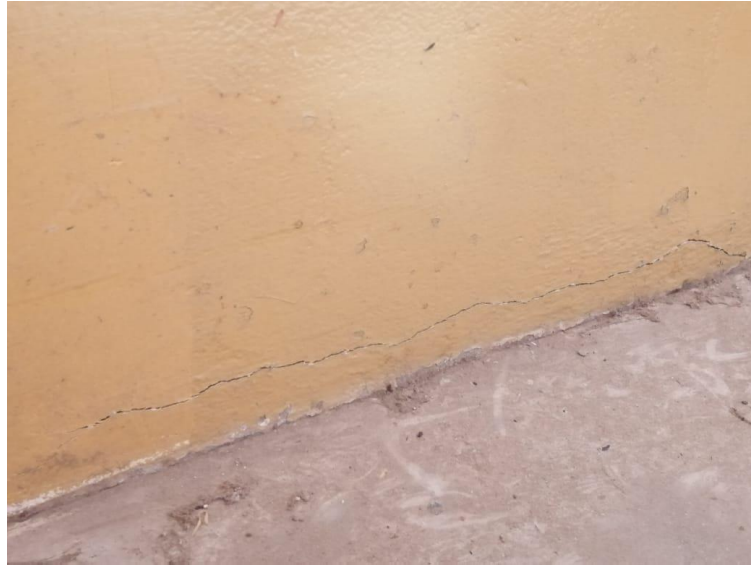
Figura 12. Grietas en muros de albañilería.

Aunque las grietas en los muros no son abundantes, en la siguiente imagen se evidencia presencia de grietas longitudinales en las aulas de cada pabellón del centro educativo.

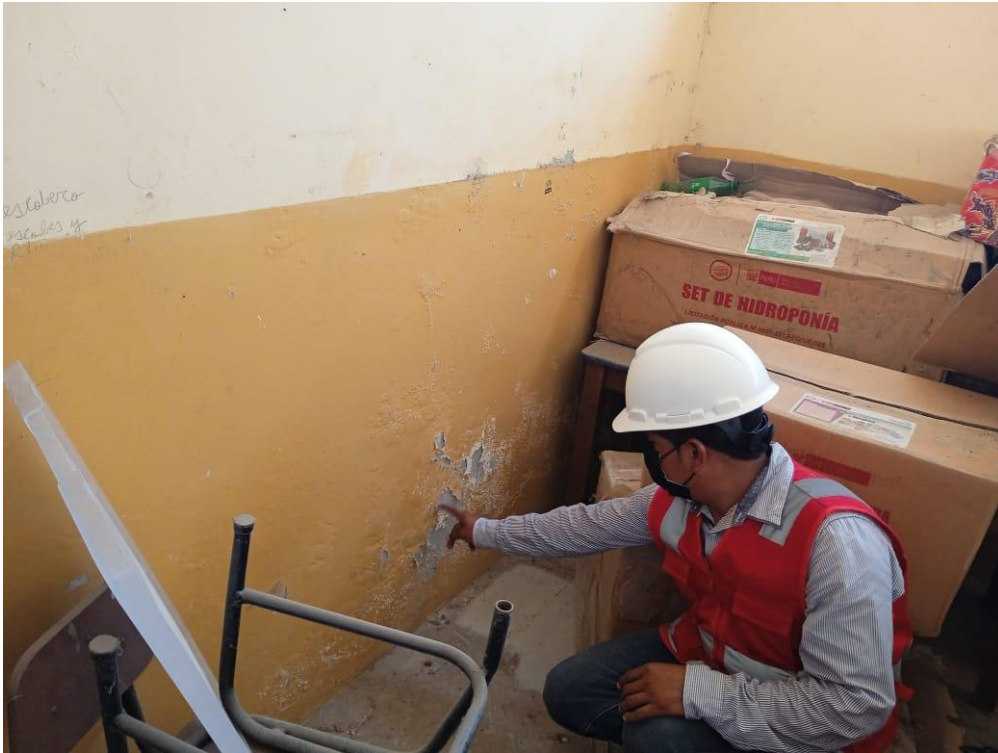
Figura 20. Presencia de eflorescencia.

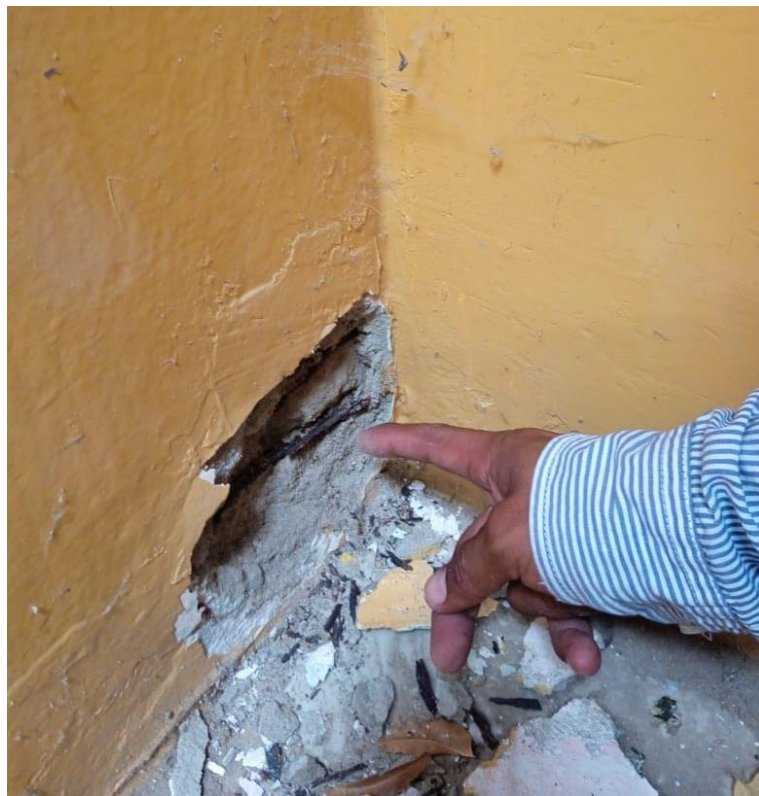
Figura 21. Corrosión del acero en columnas.

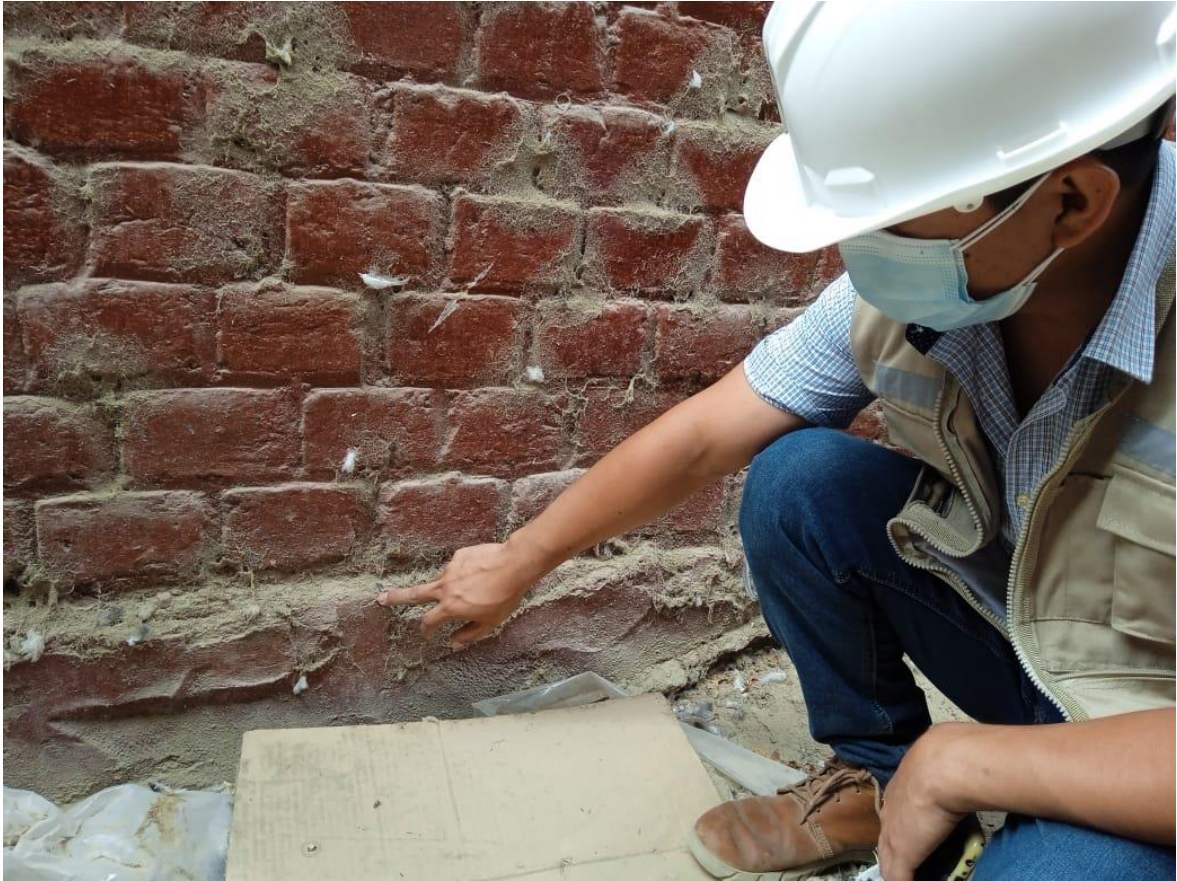
Figura 22. suciedad y fisuras en muros y sobrecimiento.
