**Evaluación del Pavimento Flexible, en Avenida Perú,
Utilizando Metodología PCI Distrito Veintiséis de Octubre
–Provincia de Piura 2022**

**TESIS PARA OBTENER EL TÍTULO PROFESIONAL DE:
INGENIERO CIVIL**

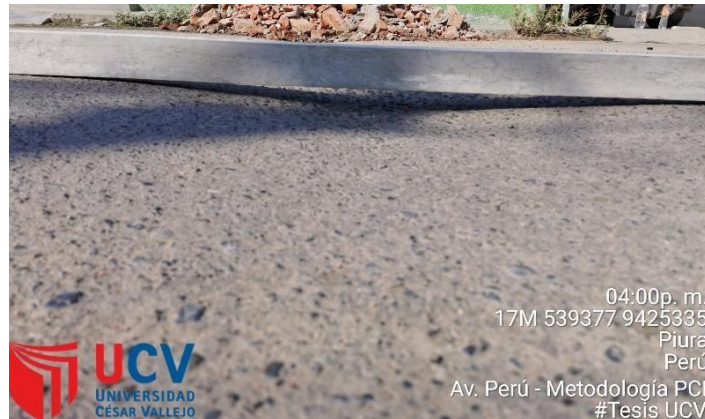
Figura 25

Se observa el tipo de falla, áreas localizadas de la superficie del pavimento con niveles ligeramente más bajos que el pavimento a su alrededor.

Nivel de Severidad Media. Progresiva 1+125

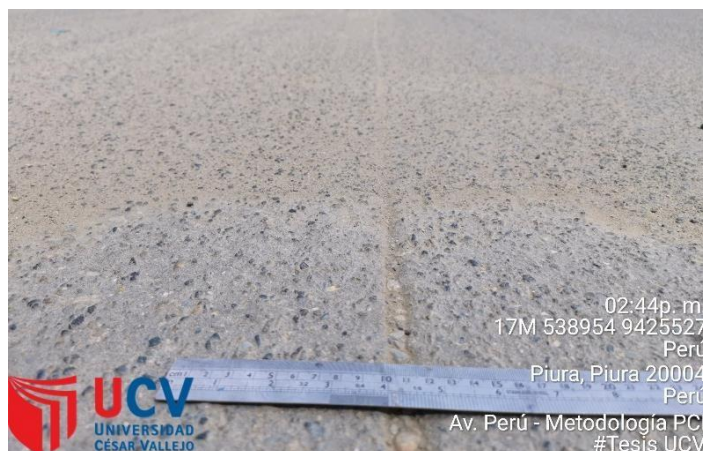
Figura 26

Se observa el tipo de falla, las grietas longitudinales son paralelas al eje del pavimento o en ángulos aproximadamente rectos al eje, pueden ser causadas por una junta de carril del pavimento pobremente construida, etc.

Nivel de Severidad Media. Progresiva 0+647

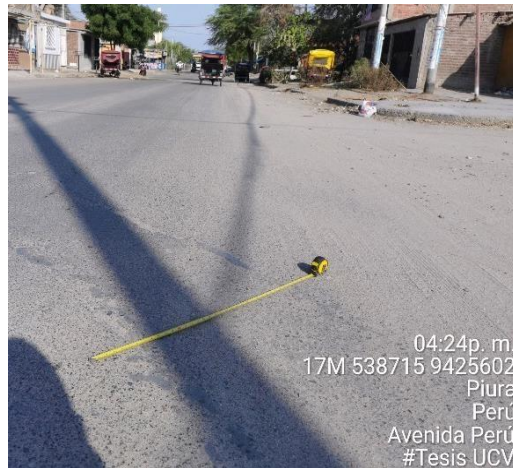
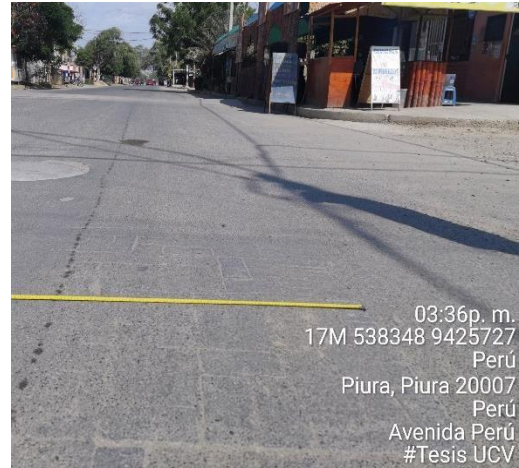
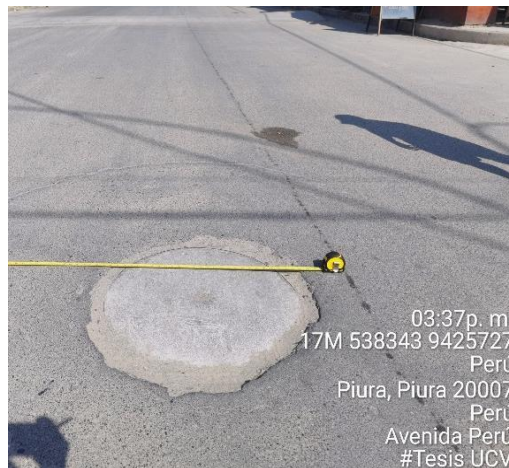
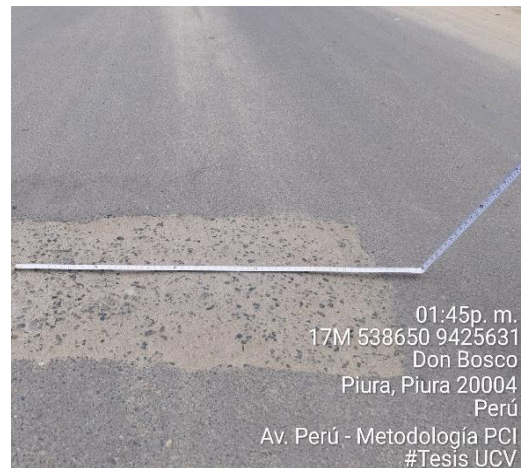
Figura 27

Se observa el tipo de falla, un parche es un área de pavimento la cual ha sido remplazada con material nuevo para reparar el pavimento existente.

Nivel de severidad Leve. Progresiva 0+402, 0+041.5 y 0+047.3

Nivel de severidad Medio Progresiva 0+348.6 (17M 538650)

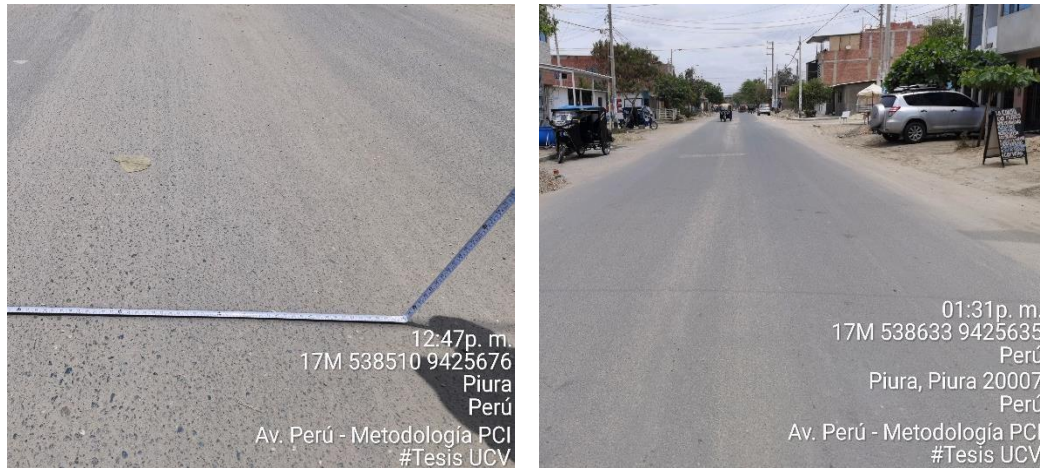
Figura 28

Se observa el tipo de falla, Pulimiento de Agregados, este daño es causado por la repetición de cargas de tránsito.

Nivel de Severidad Leve. Progresiva 0+186 y 0+320

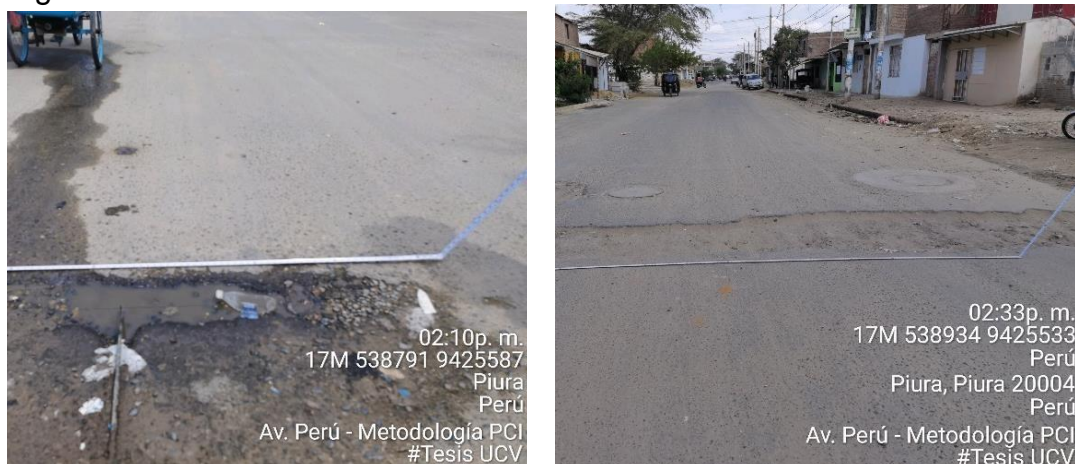
Figura 29

Se observa el tipo de falla, los huecos son depresiones pequeñas en la superficie del pavimento, usualmente con diámetros menores y con forma de tazón. Los huecos se producen cuando el tráfico arranca pequeños pedazos de la superficie del pavimento.

Nivel de Severidad Grave. Progresiva 0+483.5 y 0+544.2

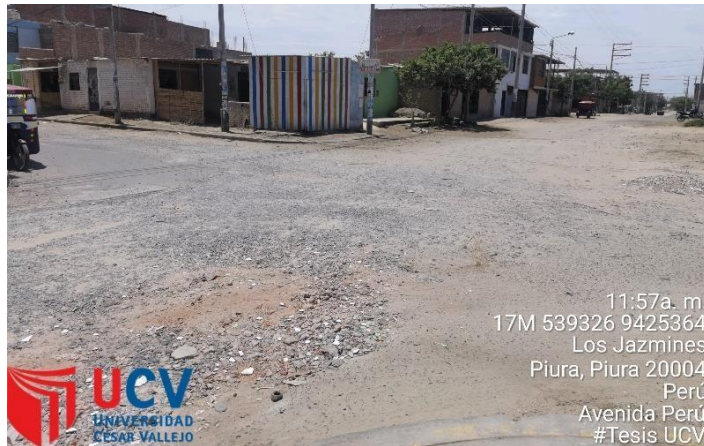
muy bueno, hay que tomar en cuenta que hay fallas en el pavimento (sección 27, progresiva Km 01+040-01+080(hueco- grave; PCI colapsado), que requieren atención para poder mejorar el nivel de Servicialidad y no generar malestar en los usuarios.

Nivel de Severidad Grave. Progresiva 1+040

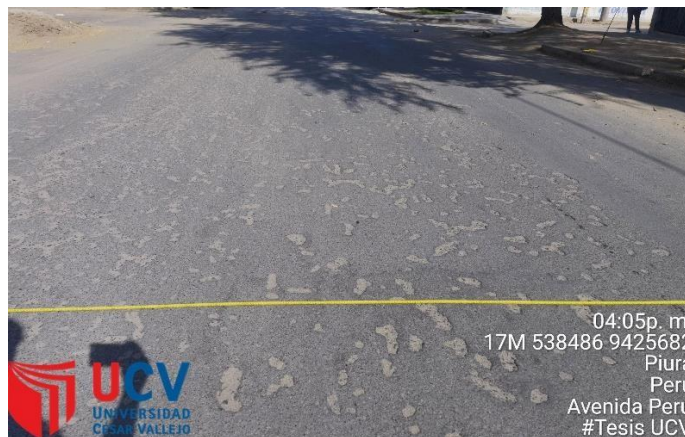
Figura 30

Se observa el tipo de falla, el desprendimiento de Agregados, son la pérdida de la superficie del pavimento debida a la pérdida del ligante asfáltico y de las partículas sueltas de agregado. Este daño indica que, o bien el ligante asfáltico se ha endurecido de forma apreciable, o que la mezcla presente es de pobre calidad.

Nivel de Severidad Medio. Progresiva 0+200
