**FACULTAD DE INGENIERÍA Y ARQUITECTURA
ESCUELA PROFESIONAL DE INGENIERÍA CIVIL**

**Evaluación de Patologías Aplicando Metodología PCI en el
Pavimento Flexible de la Av. Santa Rosa – Piura 2022.**

PIURA — PERÚ

2022

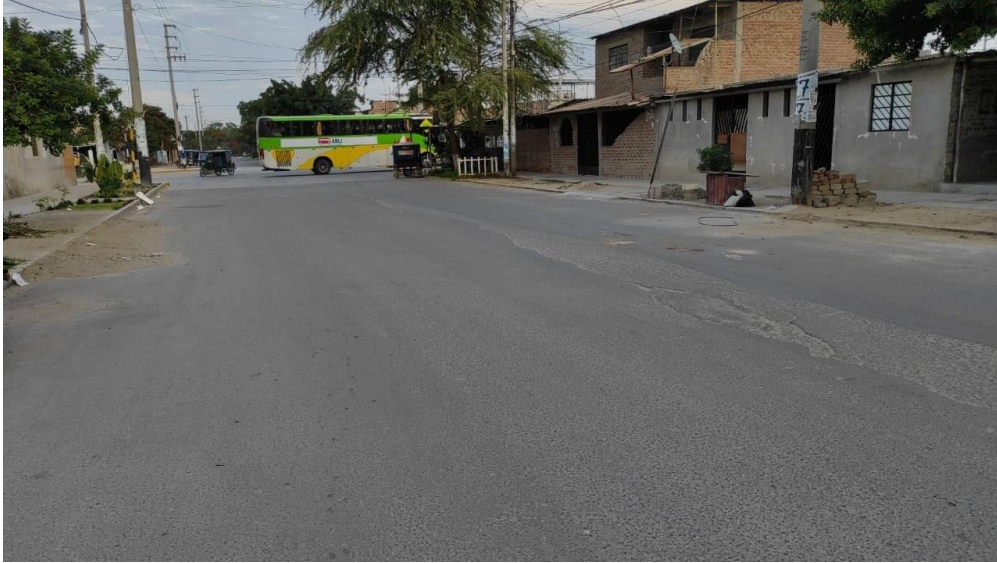
Figura 29. PULIMIENTO DE AGREGADOS

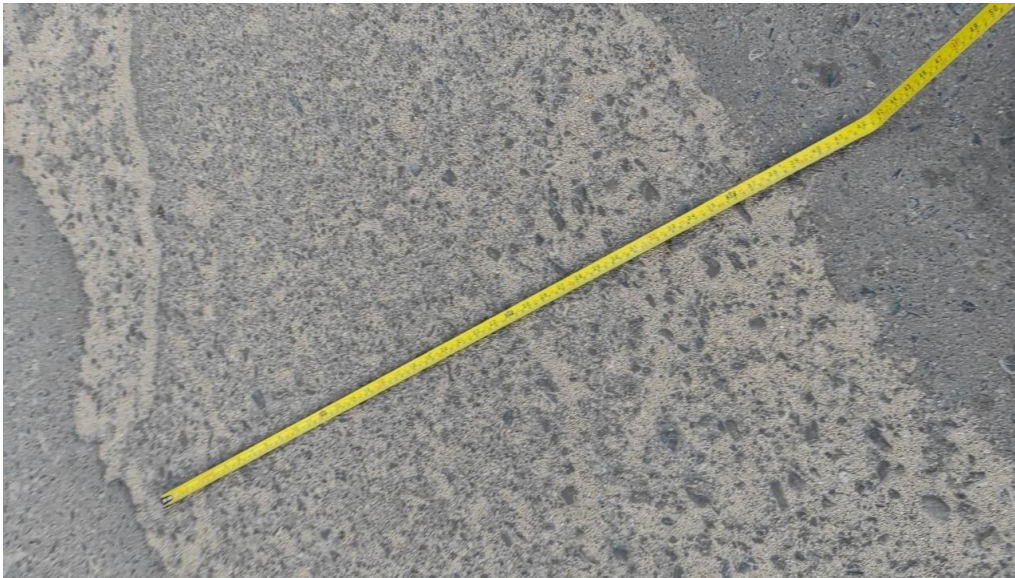
Figura 30. DESPRENDIMIENTO DE AGREGADOS

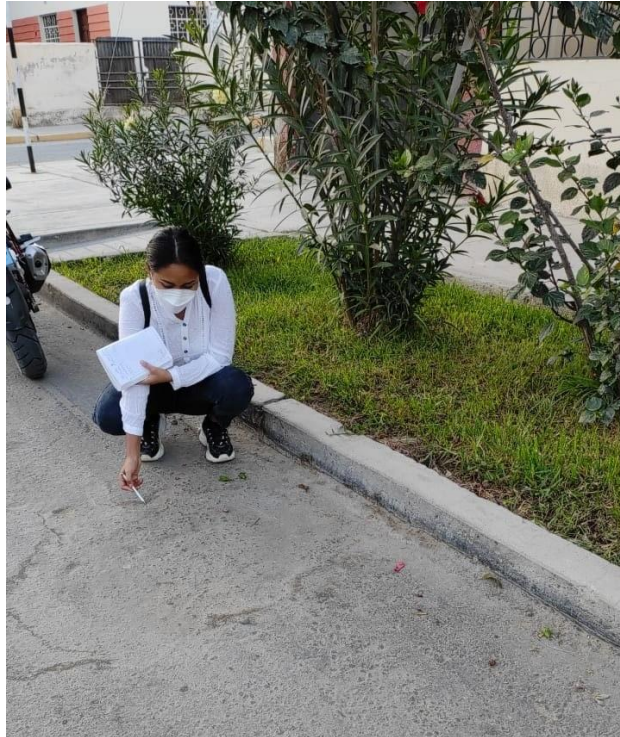
Figura 31. ABULTAMIENTOS Y HUNDIMIENTOS

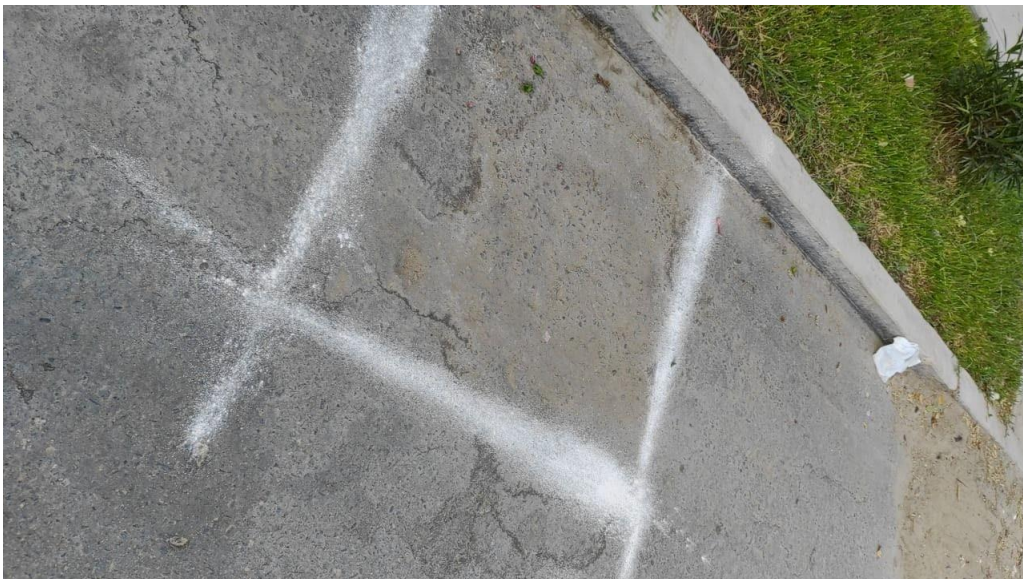
Figura 32. DESPRENDIMIENTO DE AGREGADOS

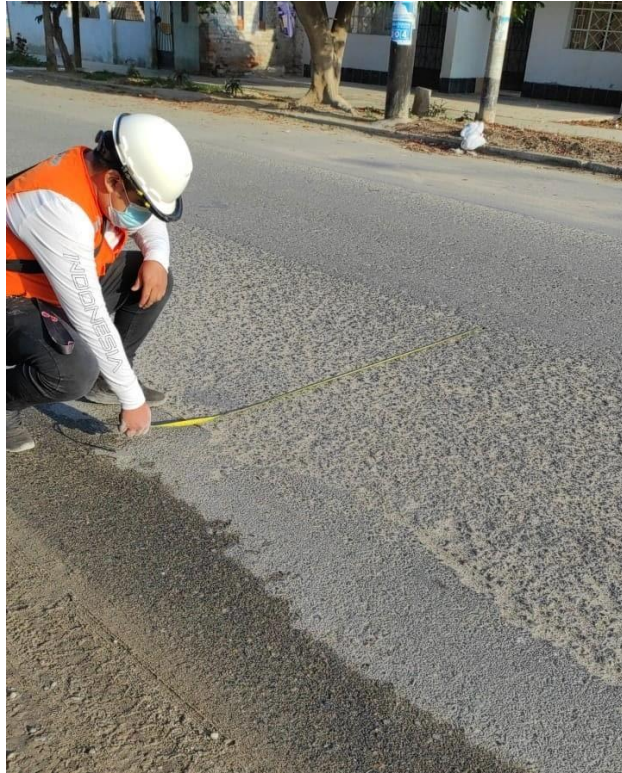
Figura 33. DESPRENDIMIENTO DE AGREGADOS

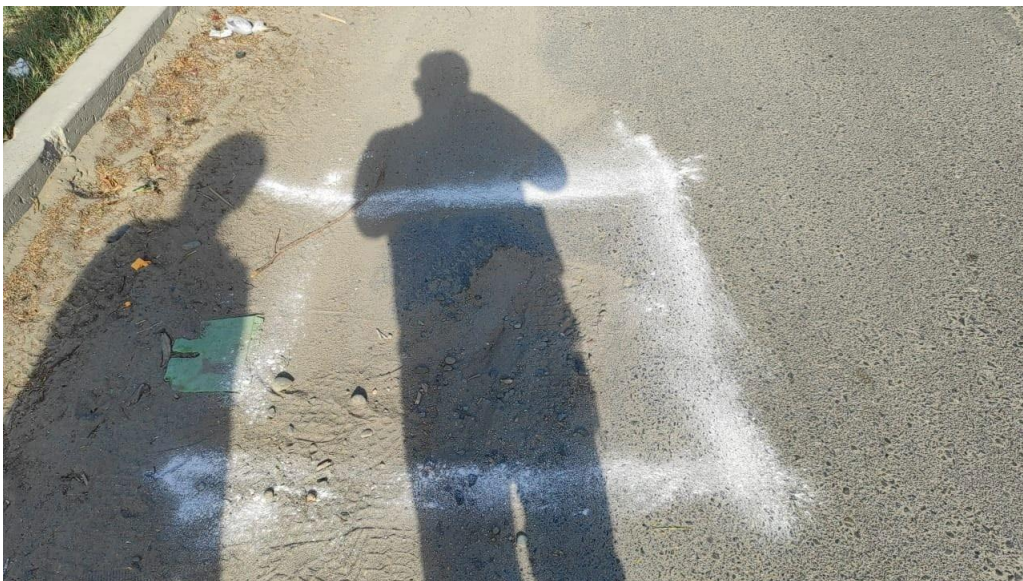
Figura 34. DESPRENDIMIENTO DE AGREGADOS

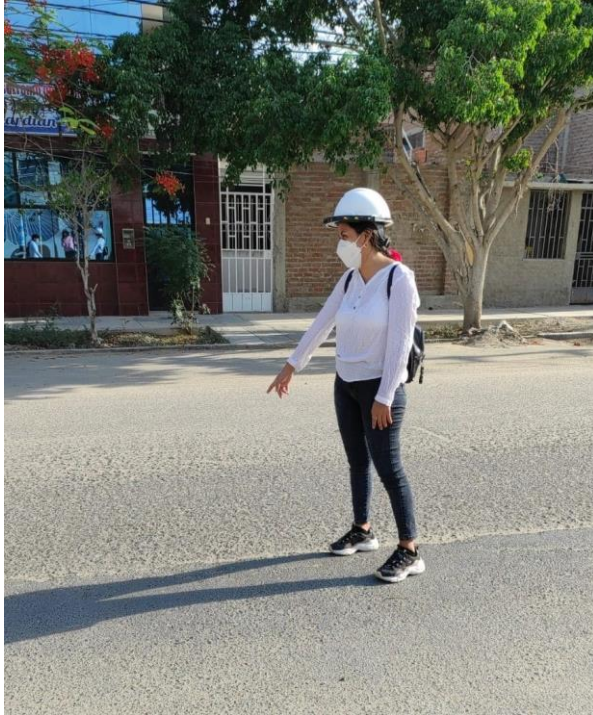
Figura 35. PULIMIENTO DE AGREGADOS

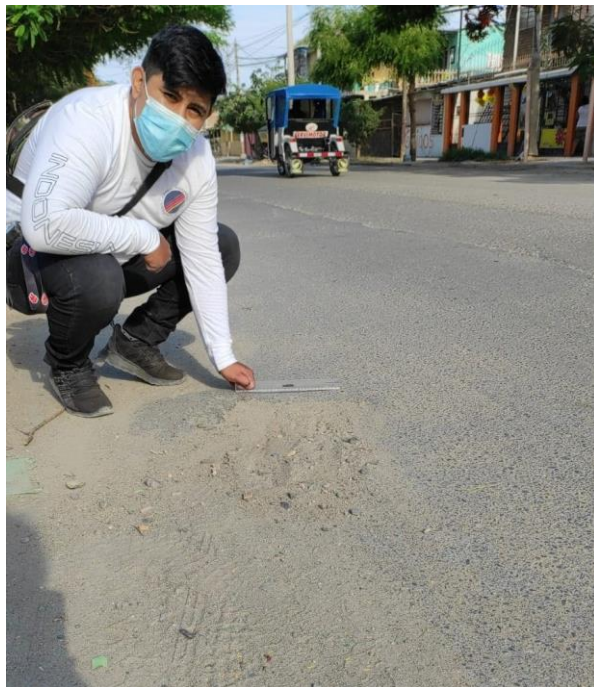
Figura 36. HUECOS

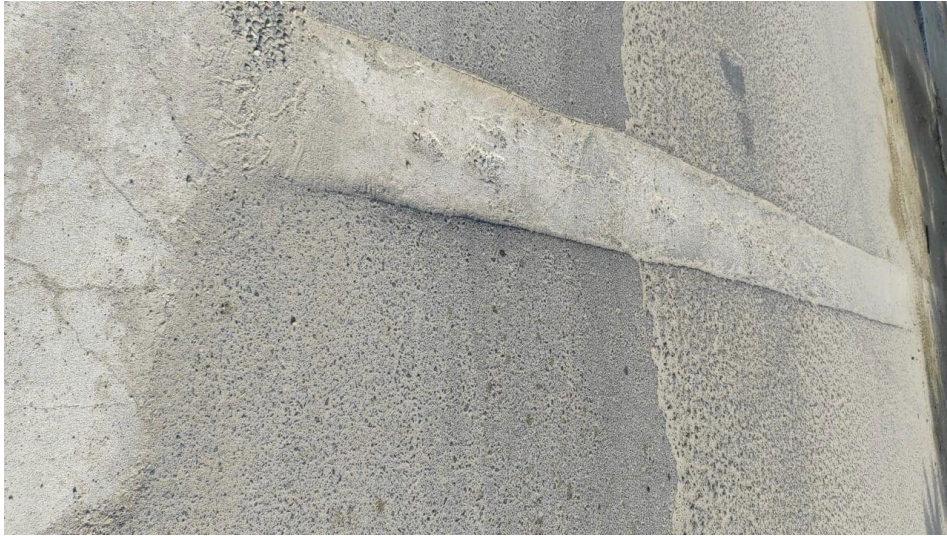
Figura 37. PARCHEO

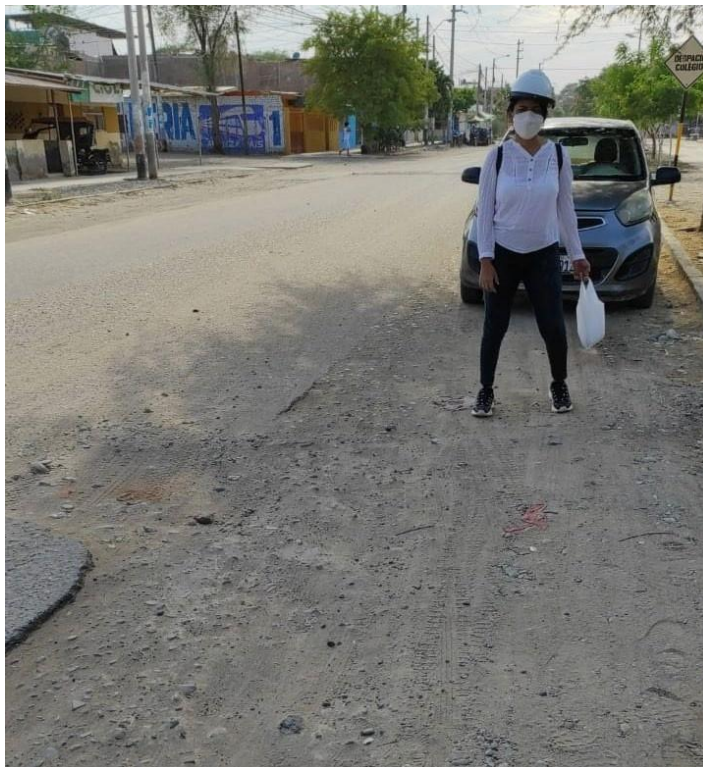
Figura 38. DESPRENDIMIENTO DE AGREGADOS

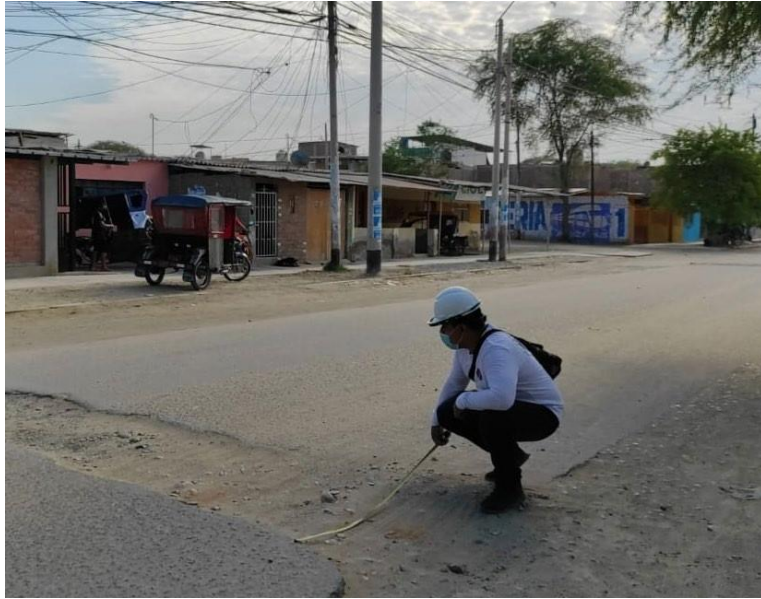
Figura 39. PARCHEO

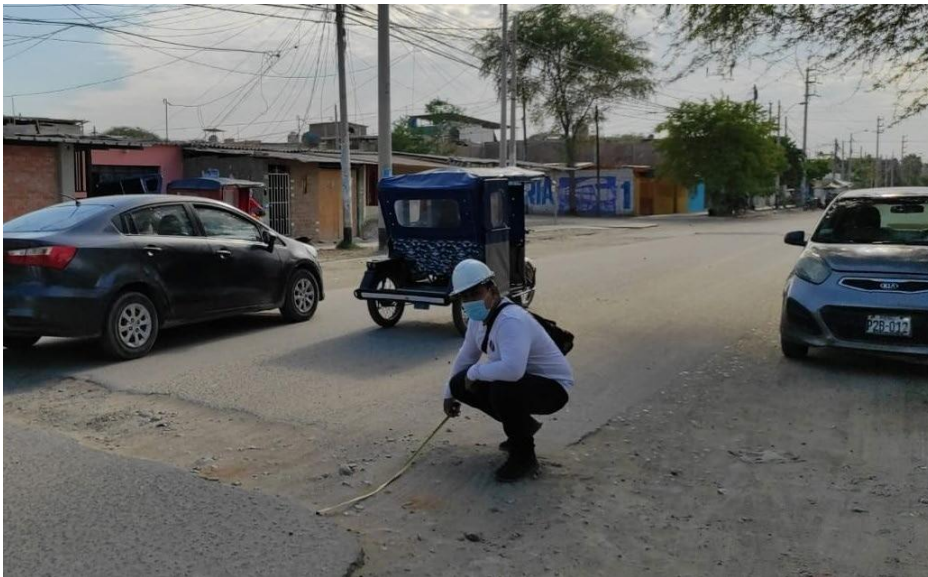
Figura 40. PARCHEO

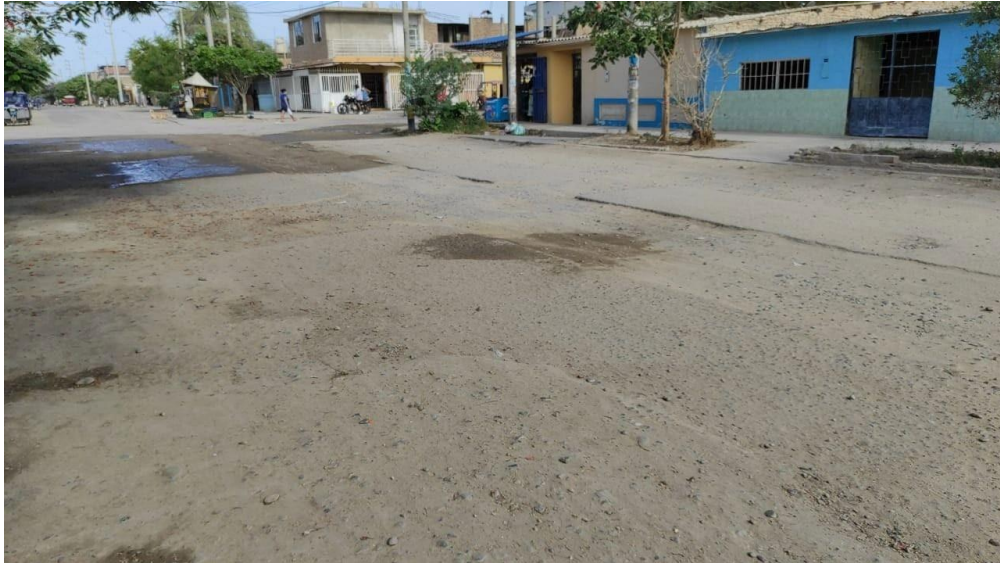
Figura 41. DESPRENDIMIENTO DE AGREGADOS

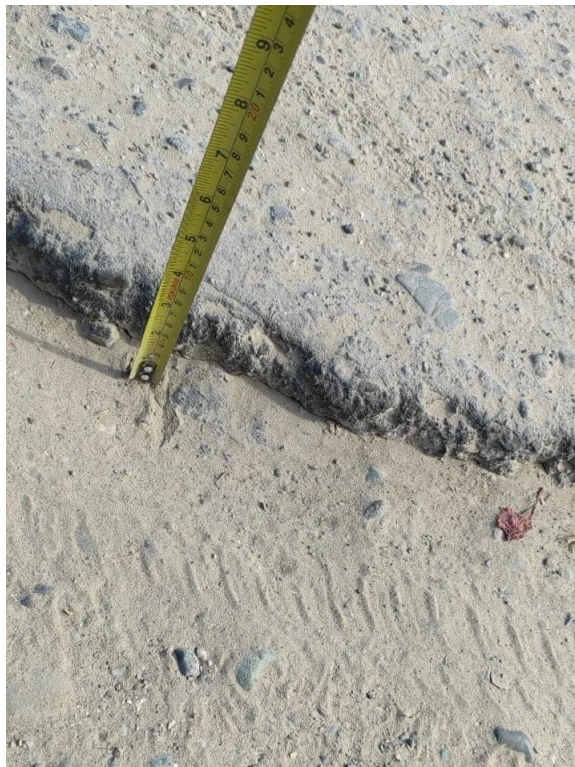
Figura 42. HUECOS

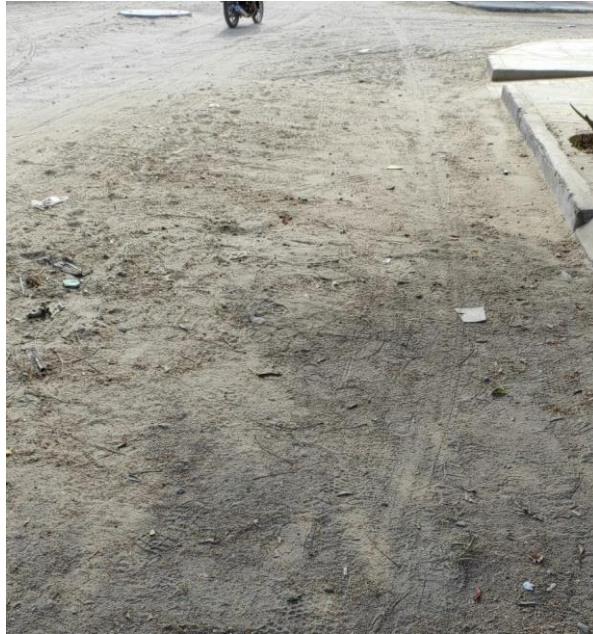
Figura 43. DESPRENDIMIENTO DE AGREGADOS Y HUECOS

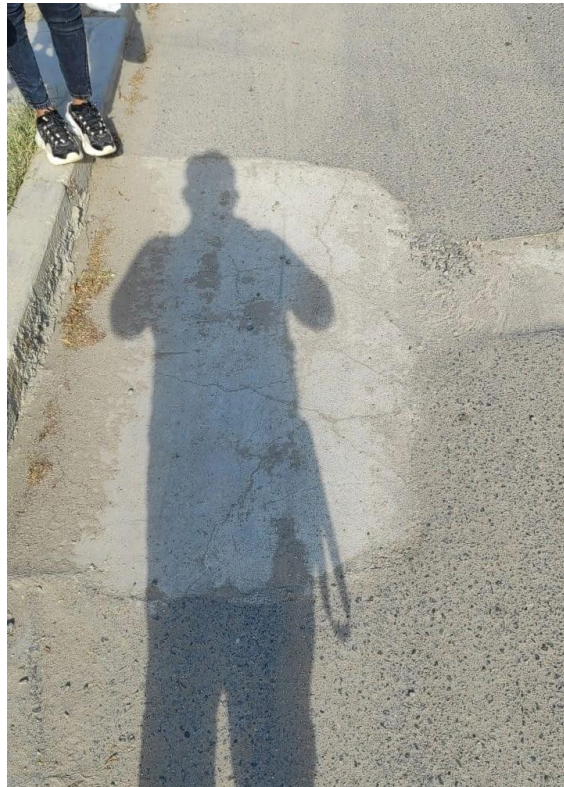
Figura 44. PARCHEO

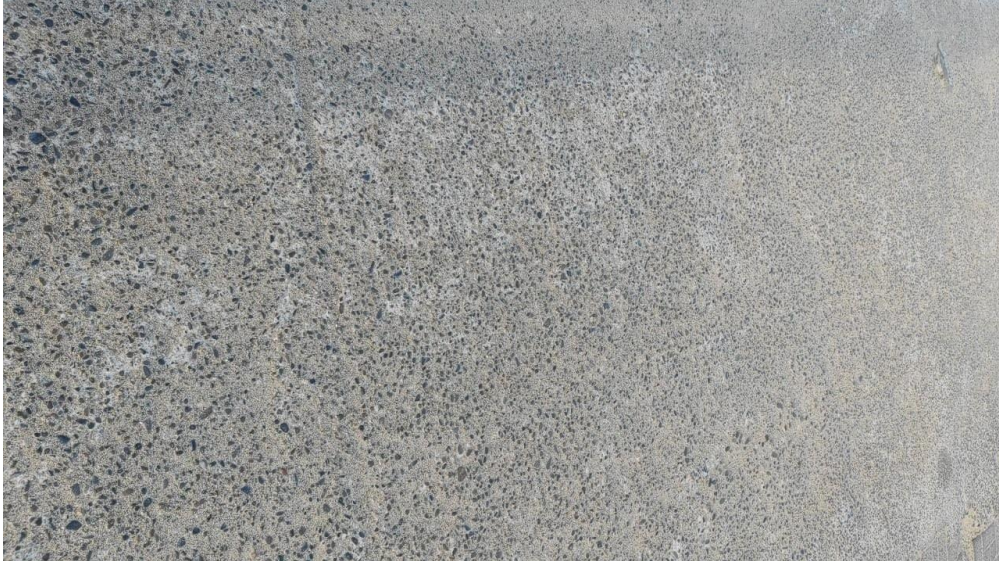
Figura 45. PULIMIENTO DE AGREGADOS

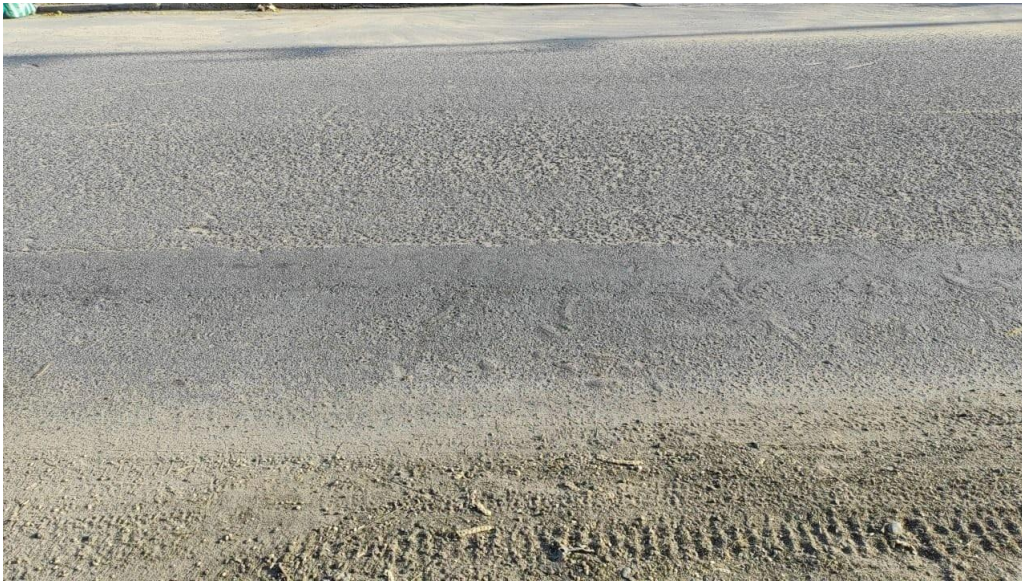
Figura 46. PULIMIENTO DE AGREGADOS
