**UNIVERSIDAD CÉSAR VALLEJO**

Evaluación de fallas y estado actual del pavimento flexible, tramo:  
Avenida Casa Hacienda – Jirón Comercio, Pachacamac, Lima - 2021

**TESIS PARA OBTENER EL TÍTULO PROFESIONAL DE:**

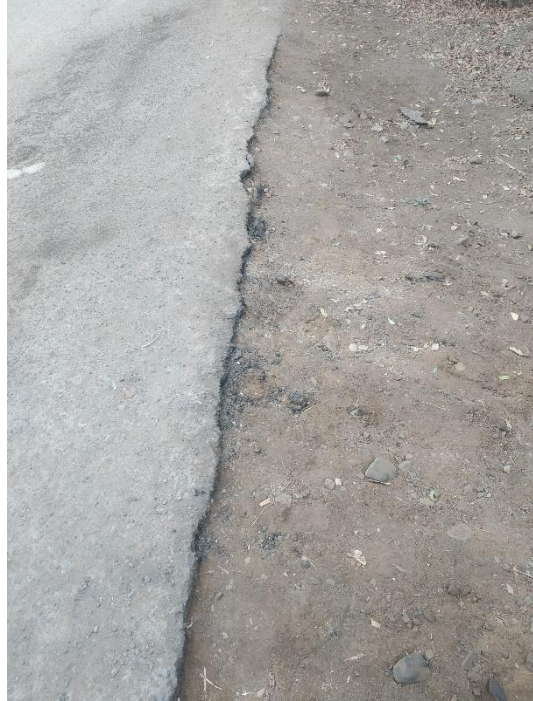
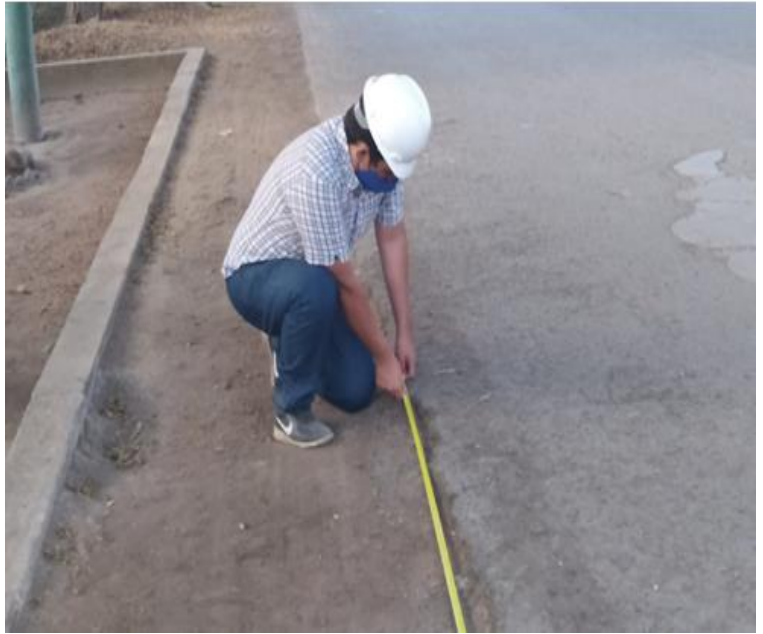
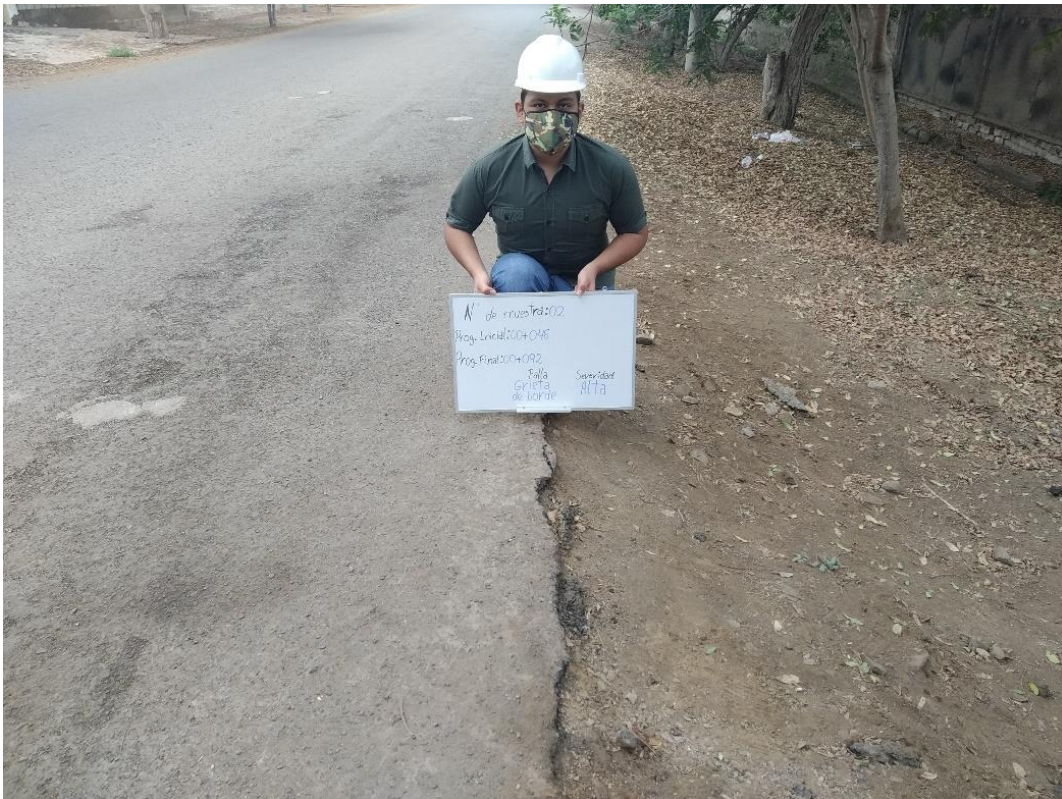
Falla: Grieta de Borde – Severidad Alta  
Muestra: 02  
Progresiva: 00+046 – 00+092

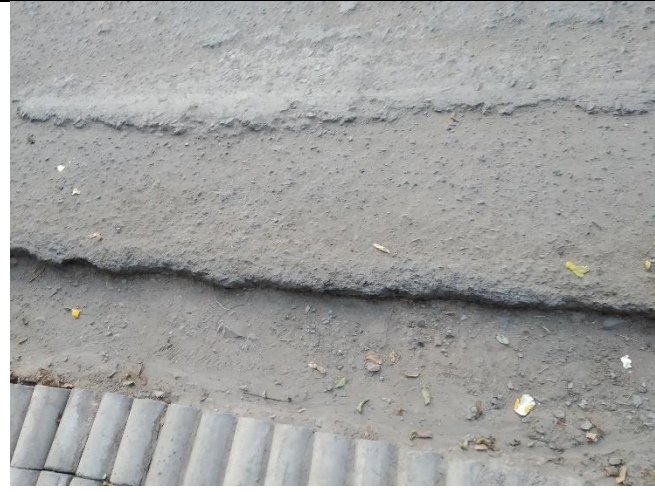
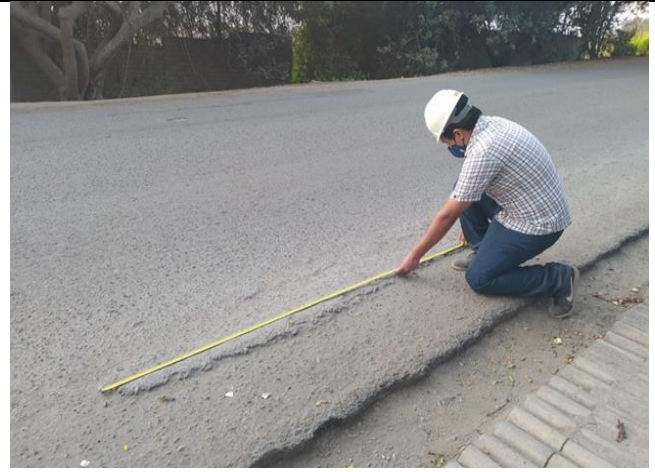
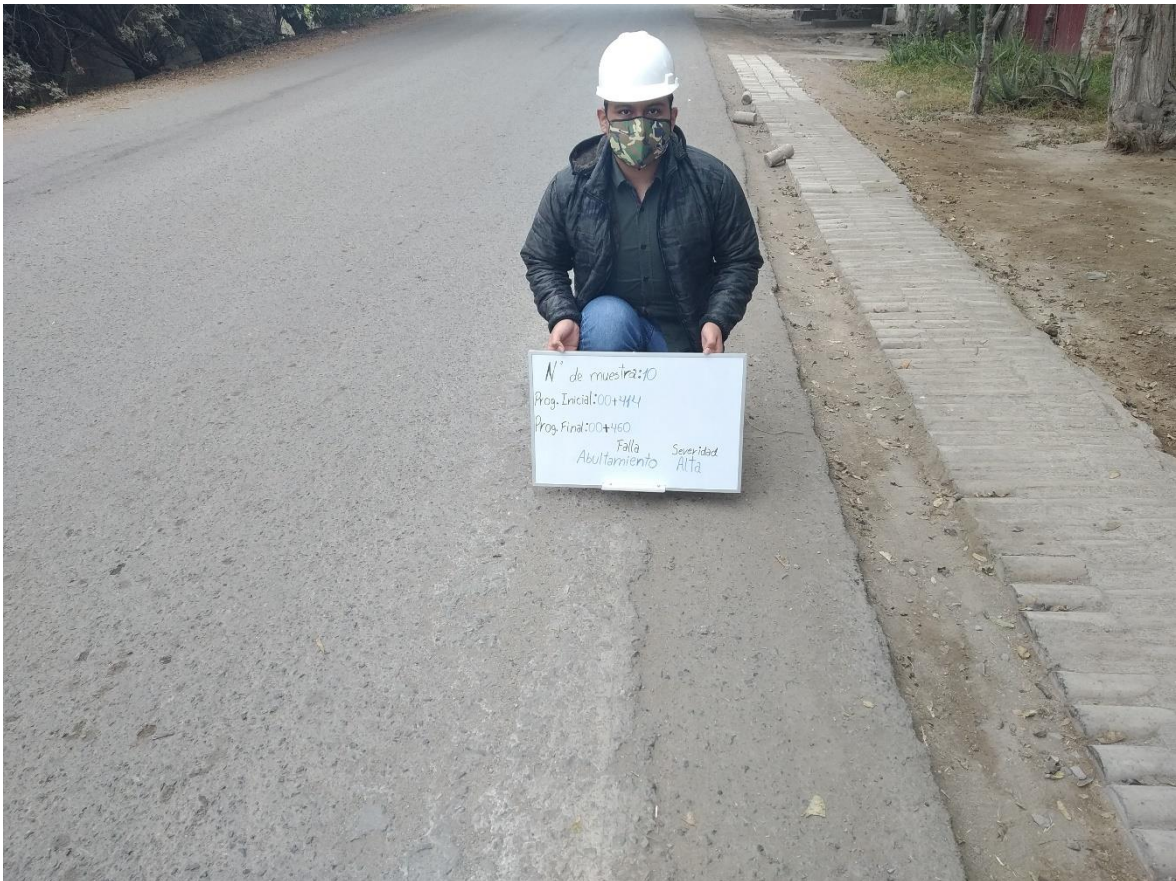
Falla: Abultamiento – Severidad Alta  
Muestra: 10  
Progresiva: 00+414 – 00+460

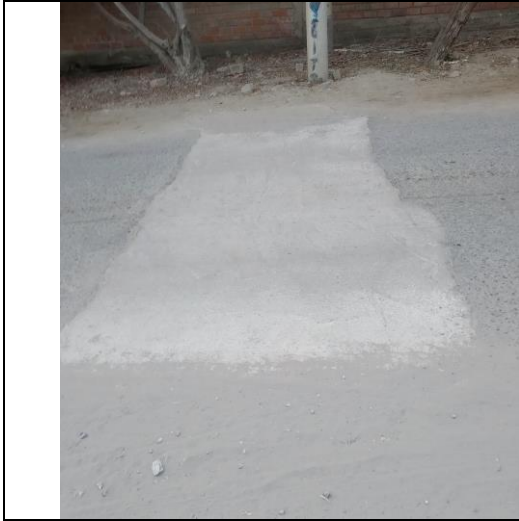
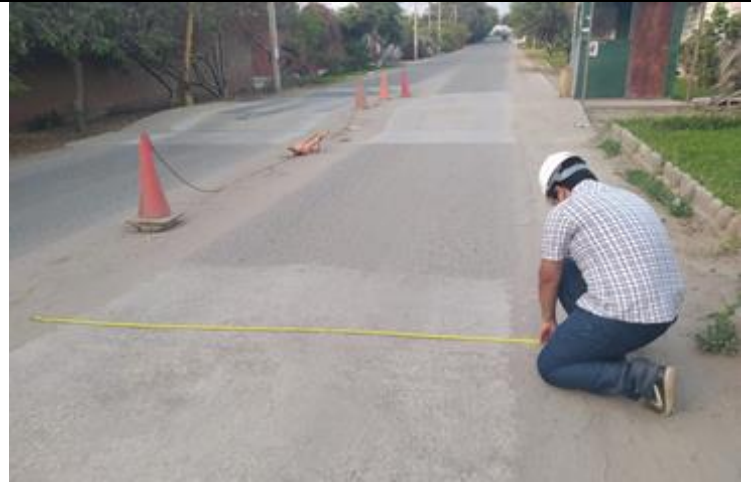
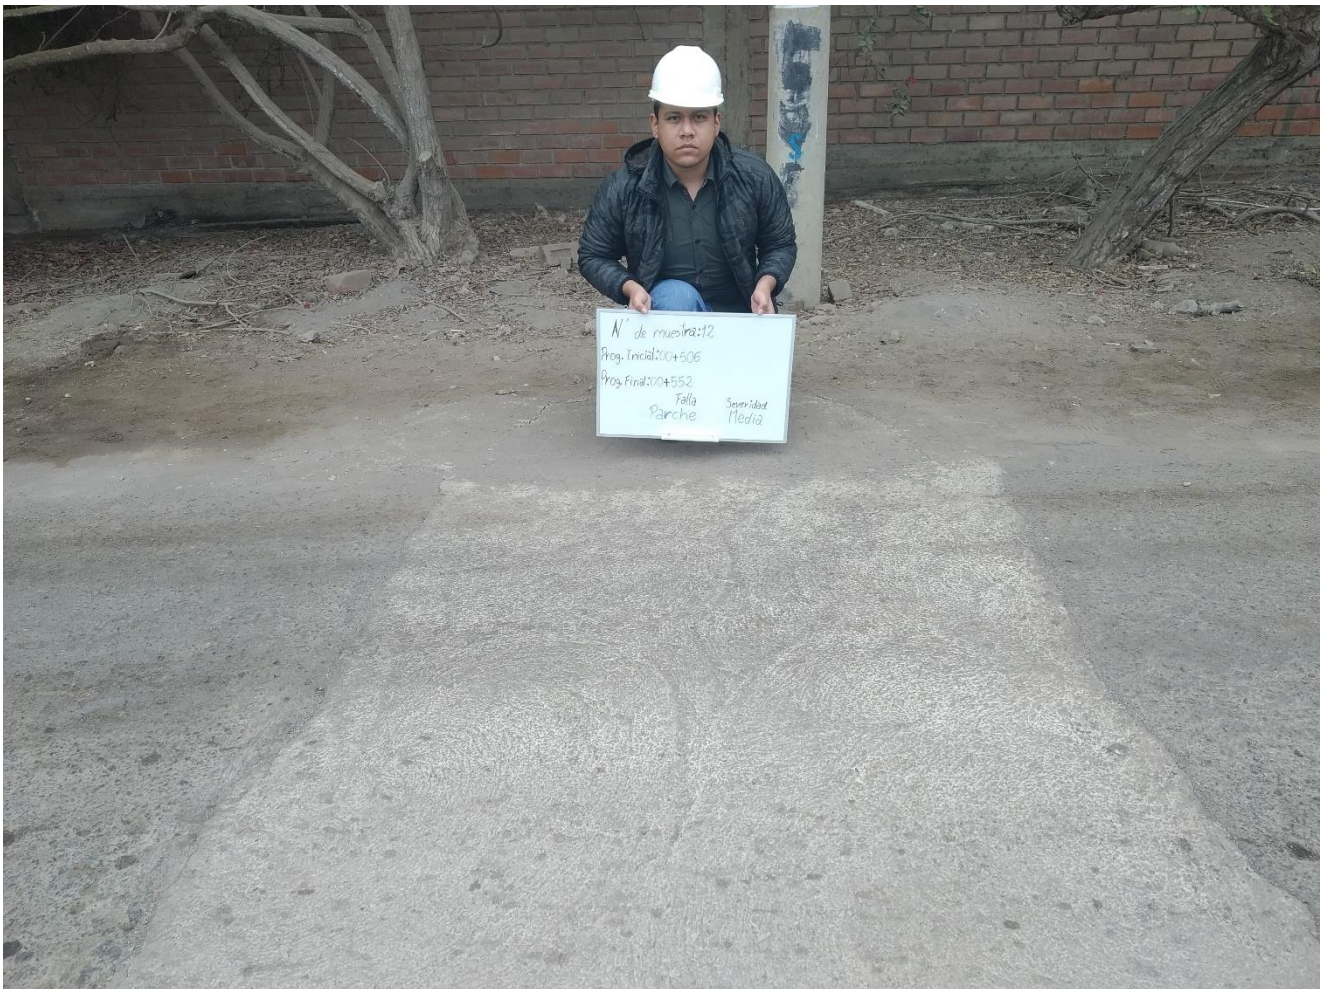
Falla: Parche – Severidad Media  
Muestra: 12  
Progresiva: 00+506 – 00+552

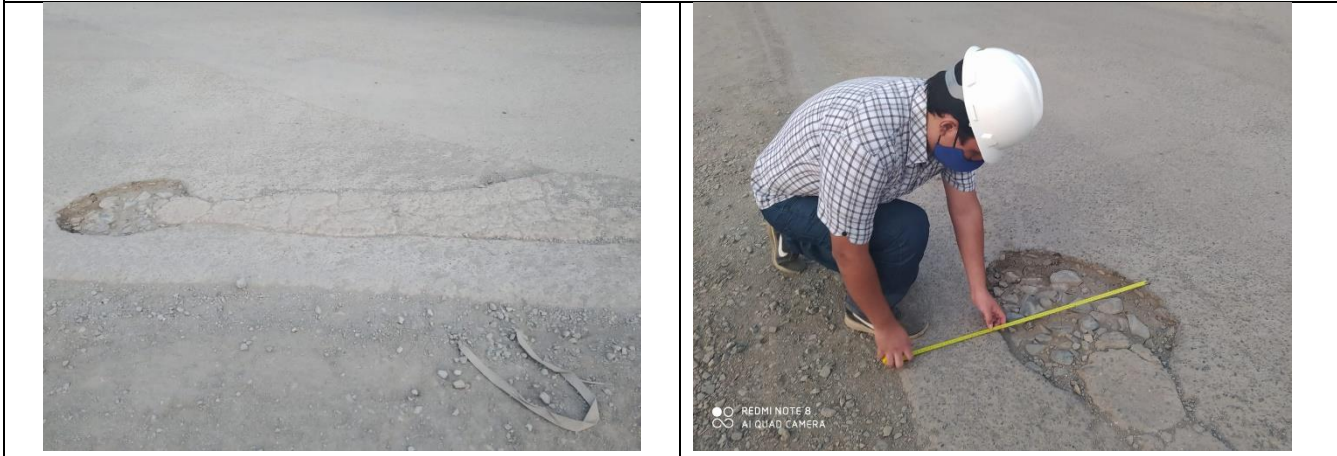
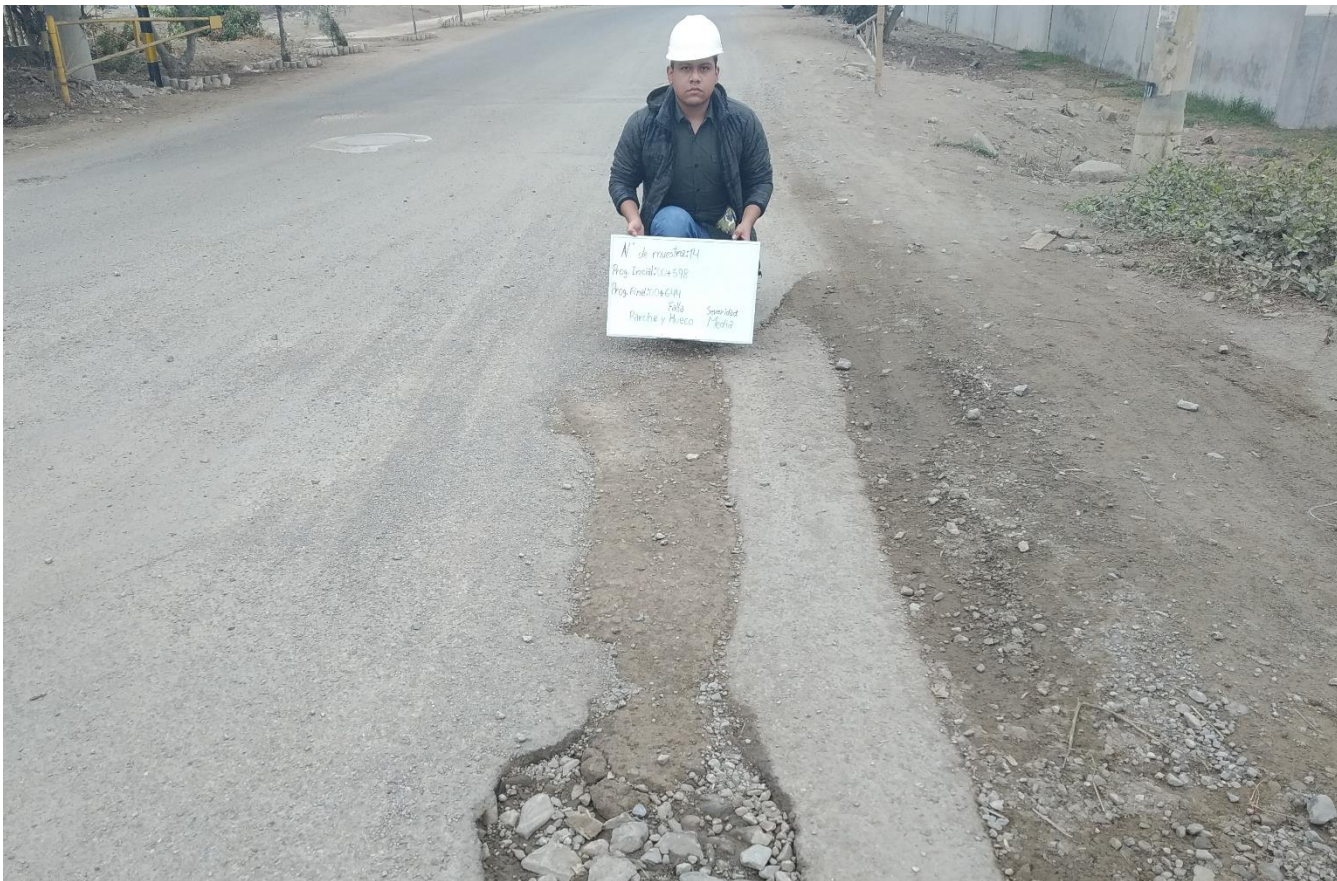
Falla: Parche y Huevo – Severidad Media  
Muestra: 14  
Progresiva: 00+598 – 00+644

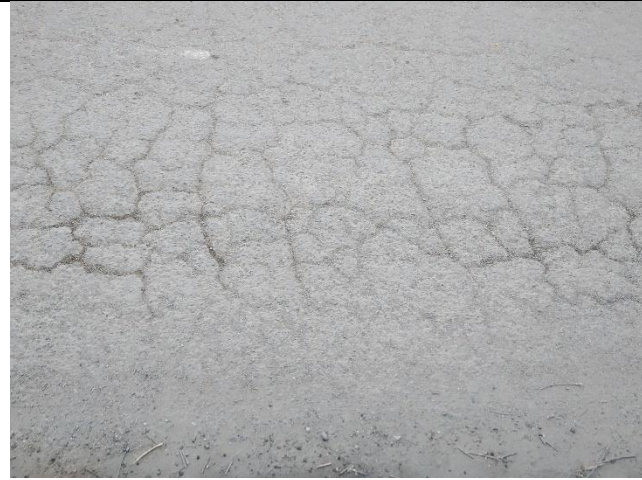
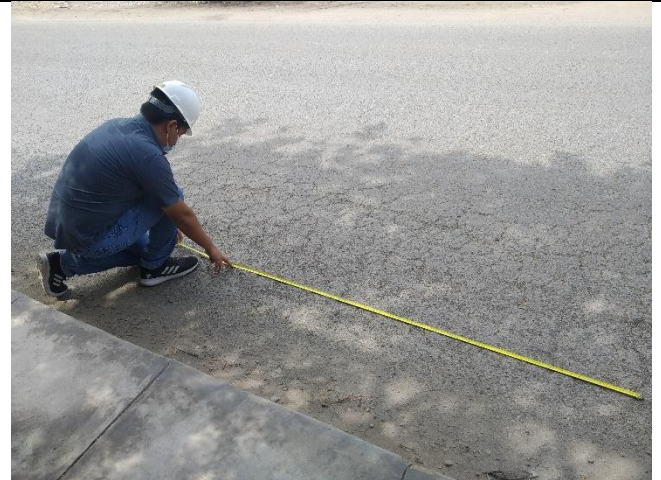
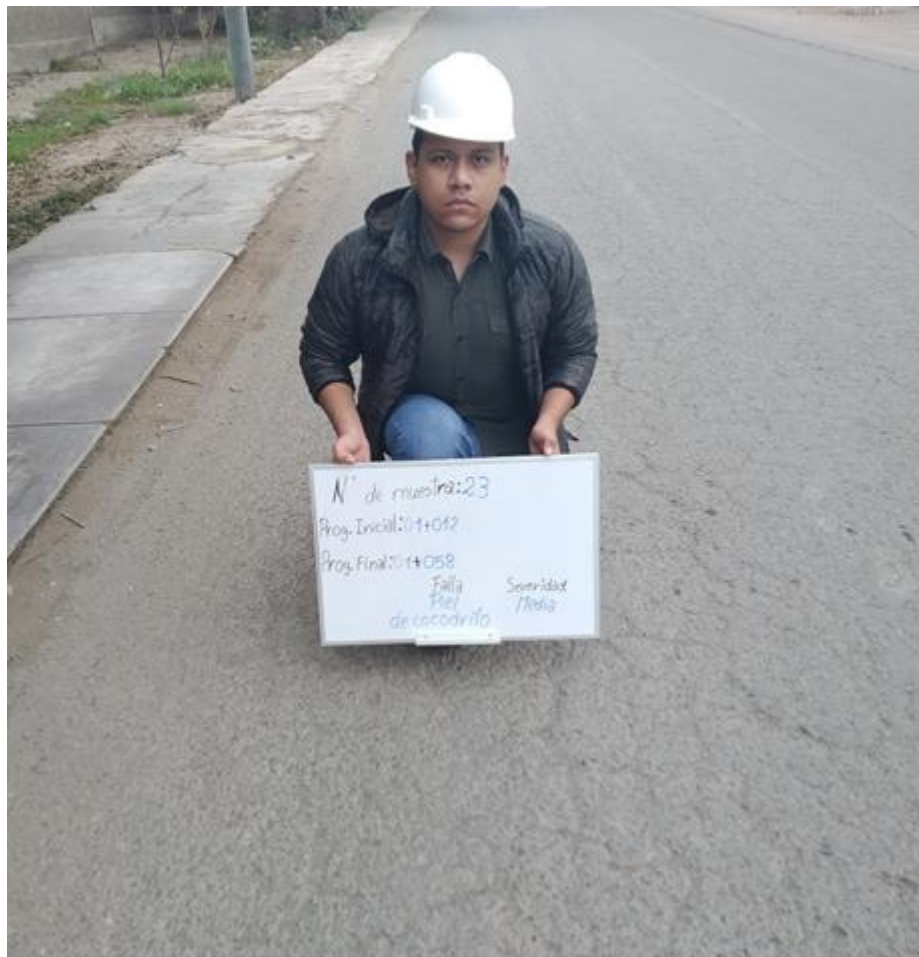
Falla: Piel de Cocodrilo – Severidad Media  
Muestra: 23  
Progresiva: 01+012 – 01+058

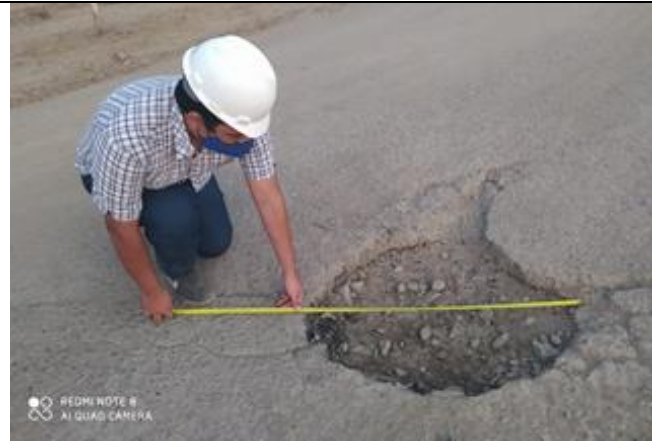
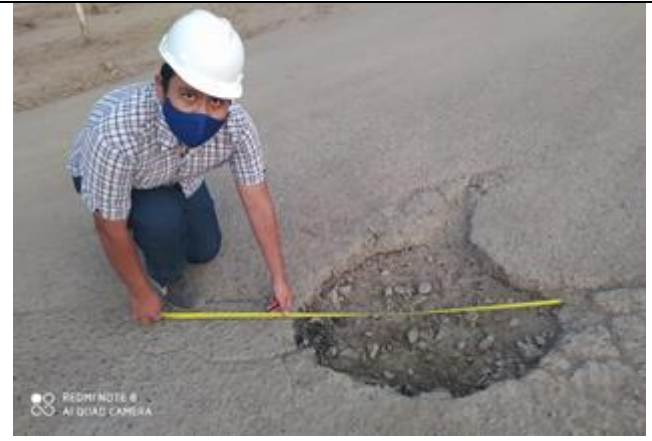
Falla: Huevo – Severidad Alta  
Muestra: 15  
Progresiva: 00+644 – 00+690

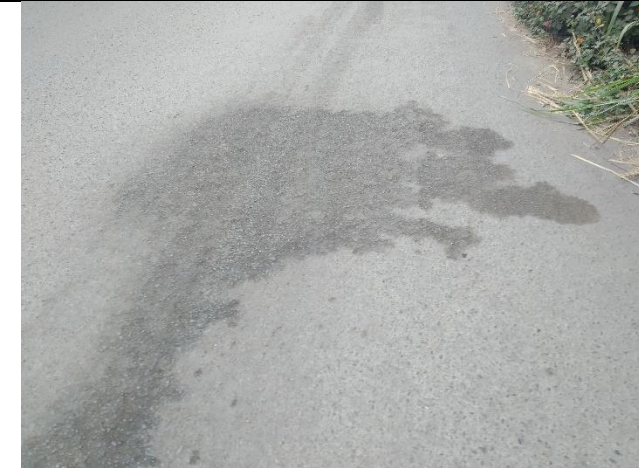
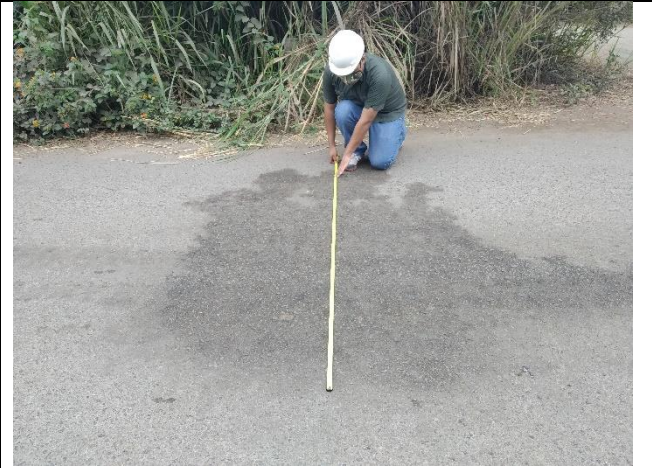
Falla: Exudación – Severidad Media  
Muestra: 06  
Progresiva: 00+230 – 00+276

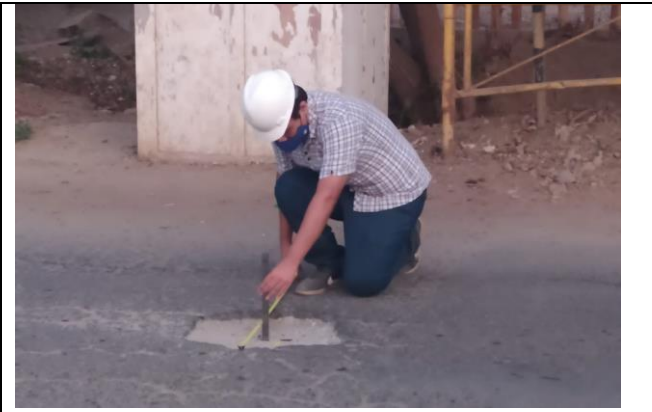
Falla: Huevo – Severidad Media  
Muestra: 16  
Progresiva: 00+690 – 00+736

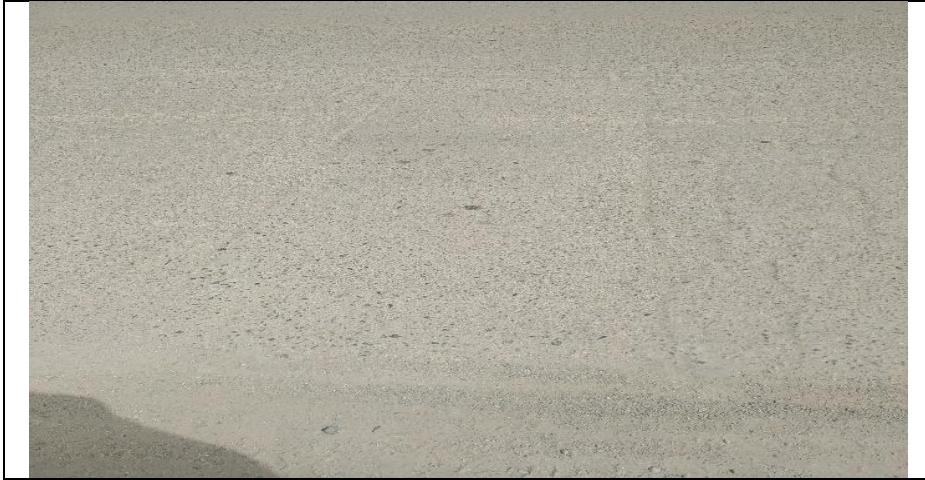
Falla: Parche – Severidad Media  
Muestra: 25  
Progresiva: 01+104 – 01+150

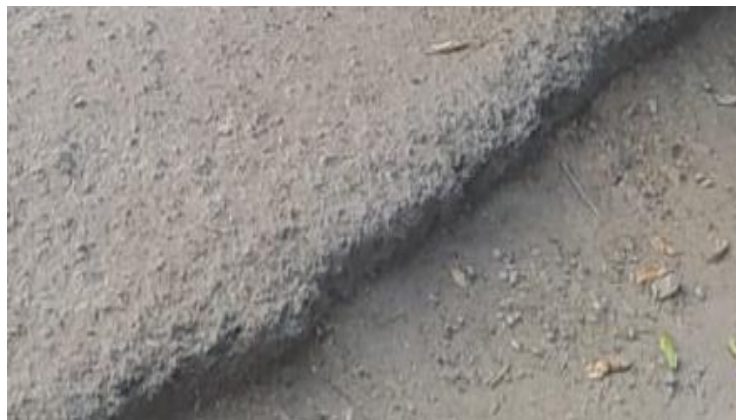
Falla: Desnivel Carril / Berma – Severidad Media  
Muestra: 21  
Progresiva: 00+920 – 00+966
