**FACULTAD DE INGENIERÍA Y ARQUITECTURA
ESCUELA PROFESIONAL DE INGENIERÍA CIVIL**

Determinación de la vulnerabilidad sísmica aplicando el método
(AIS) en las viviendas del AH. Sánchez Cerro, Sullana-Piura, 2022

TESIS PARA OBTENER EL TÍTULO PROFESIONAL DE:

Ingeniero Civil

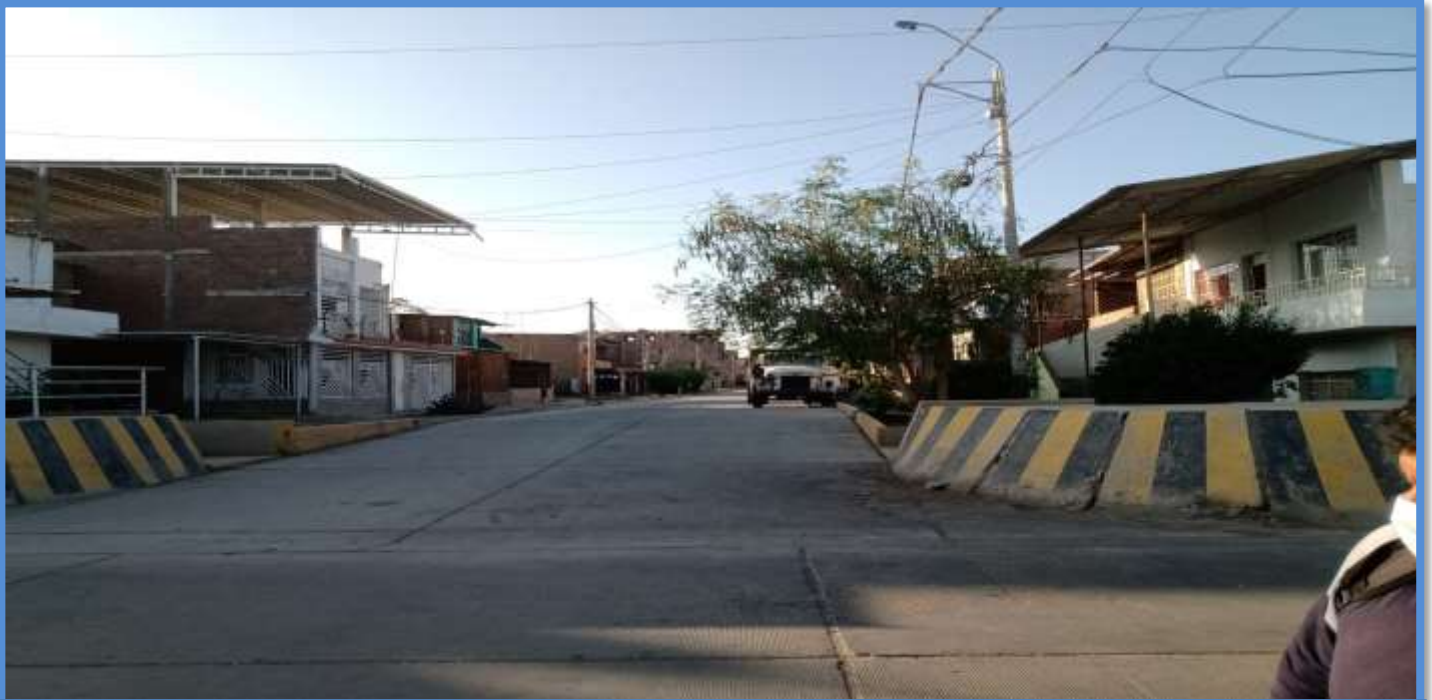
Visualizacion de Desnivel de Calle

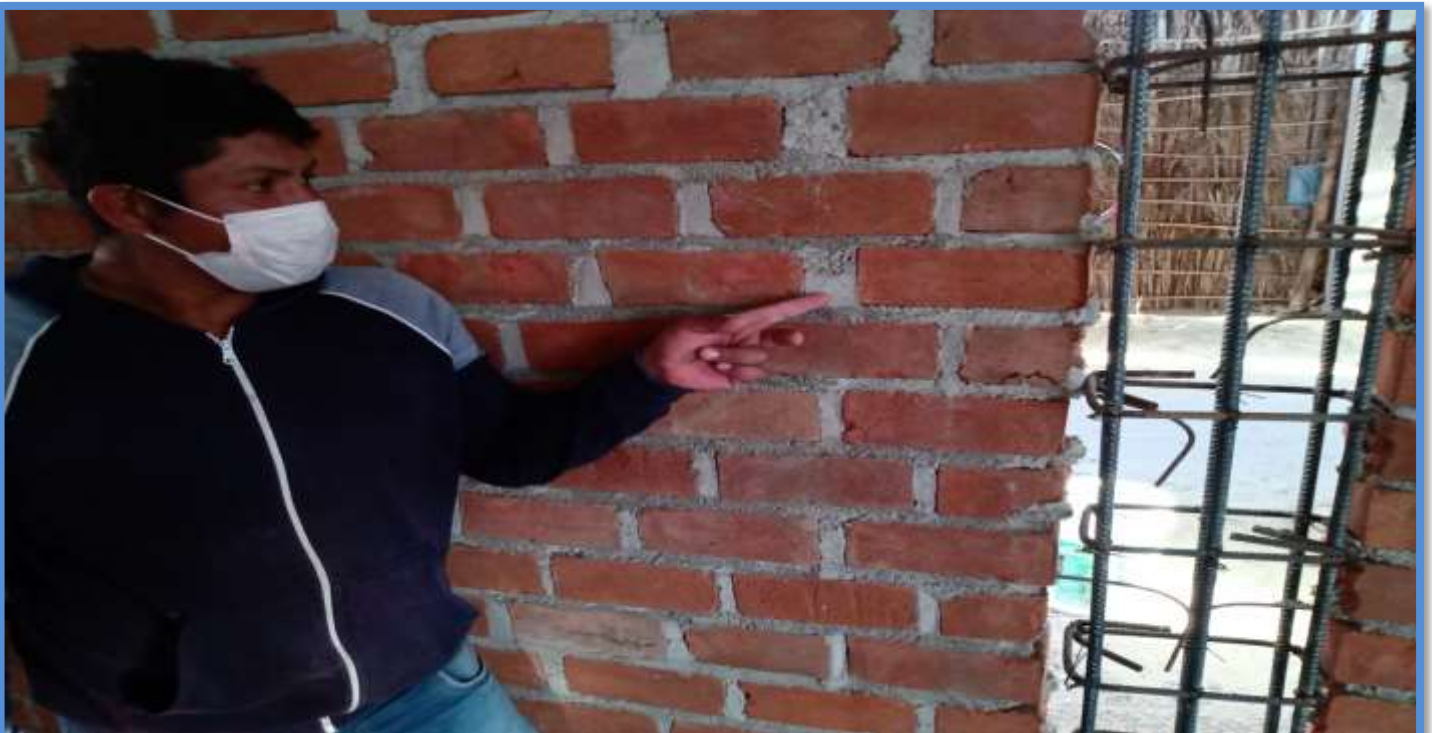
Observacion de Juntas verticales y horizontales en muro

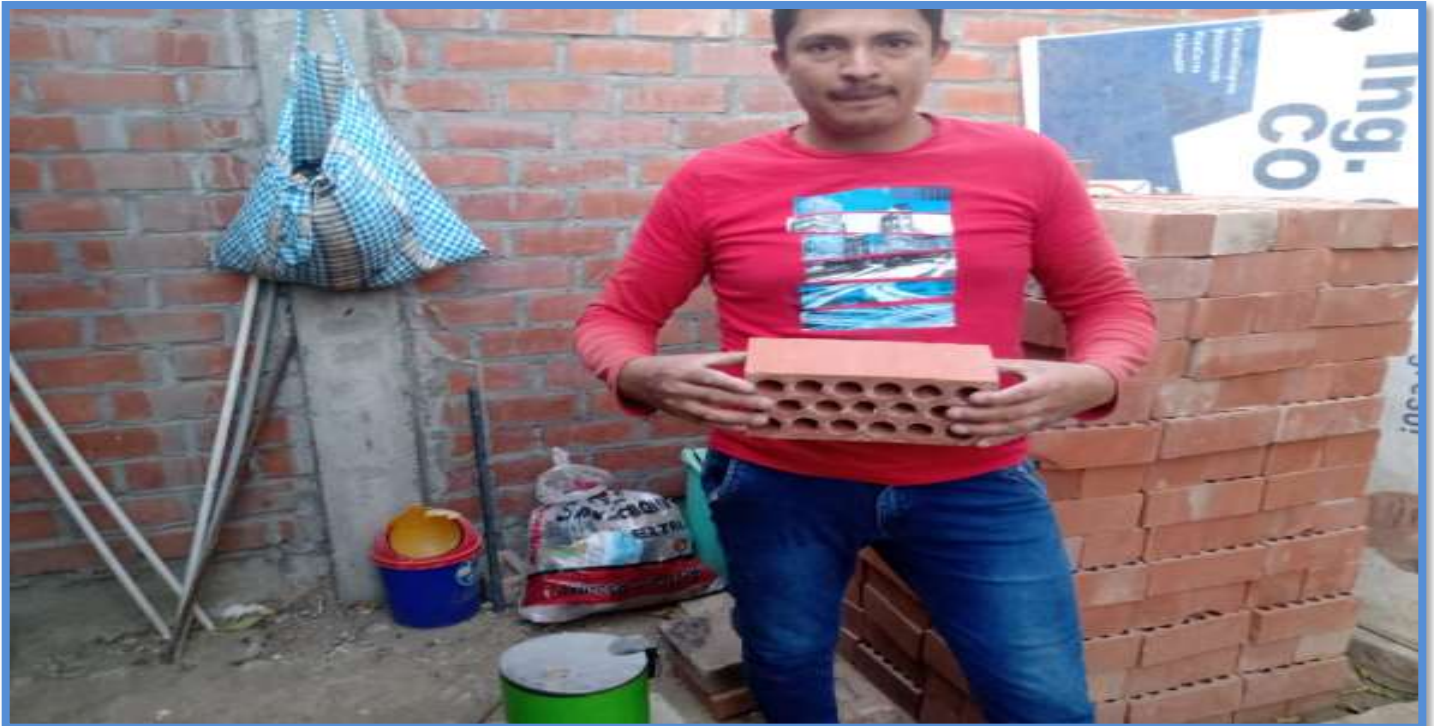
Tipo de Ladrillo Utilizado en la construcción

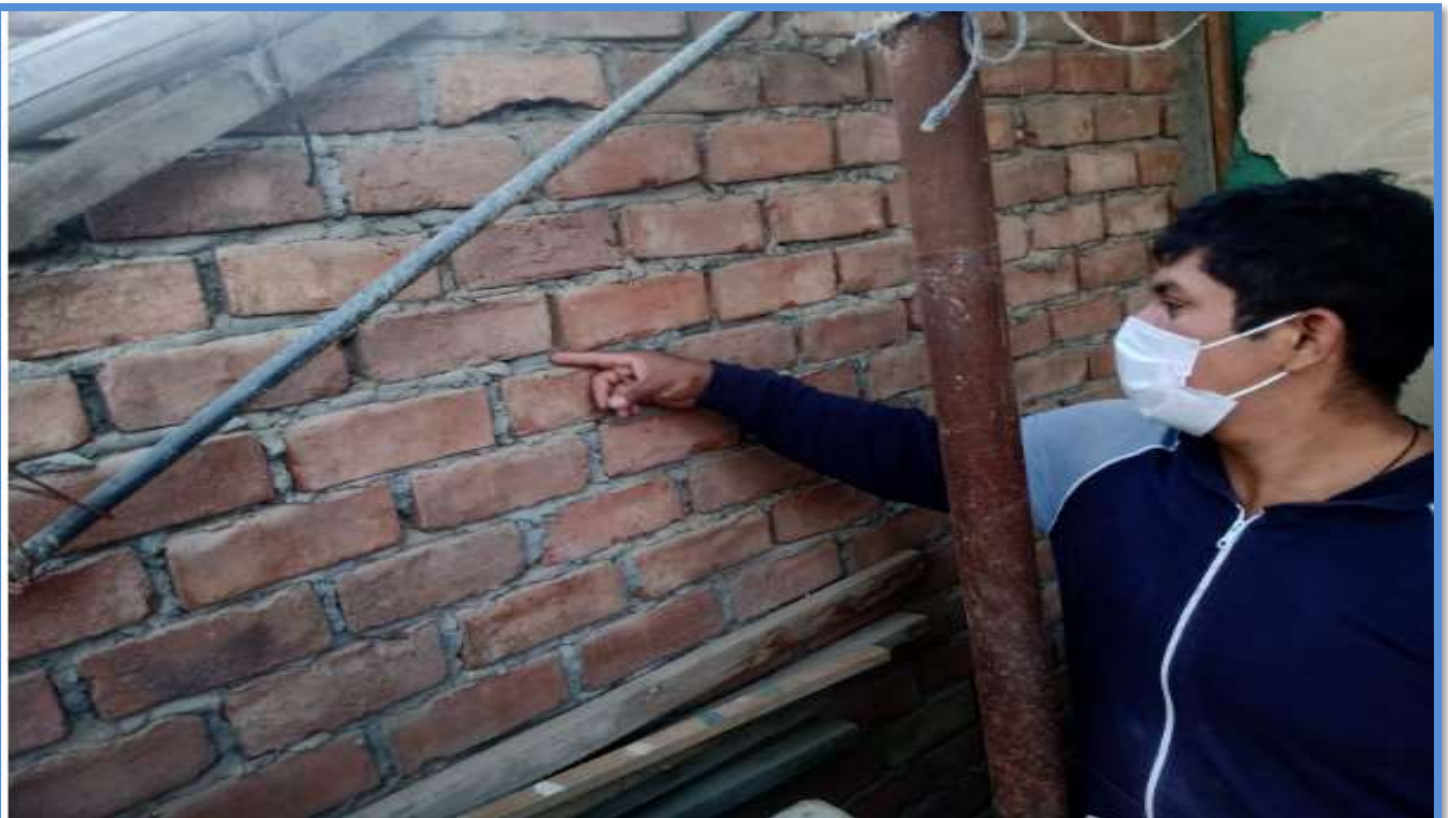
Observacion de deficiencias en procedimiento constructivo

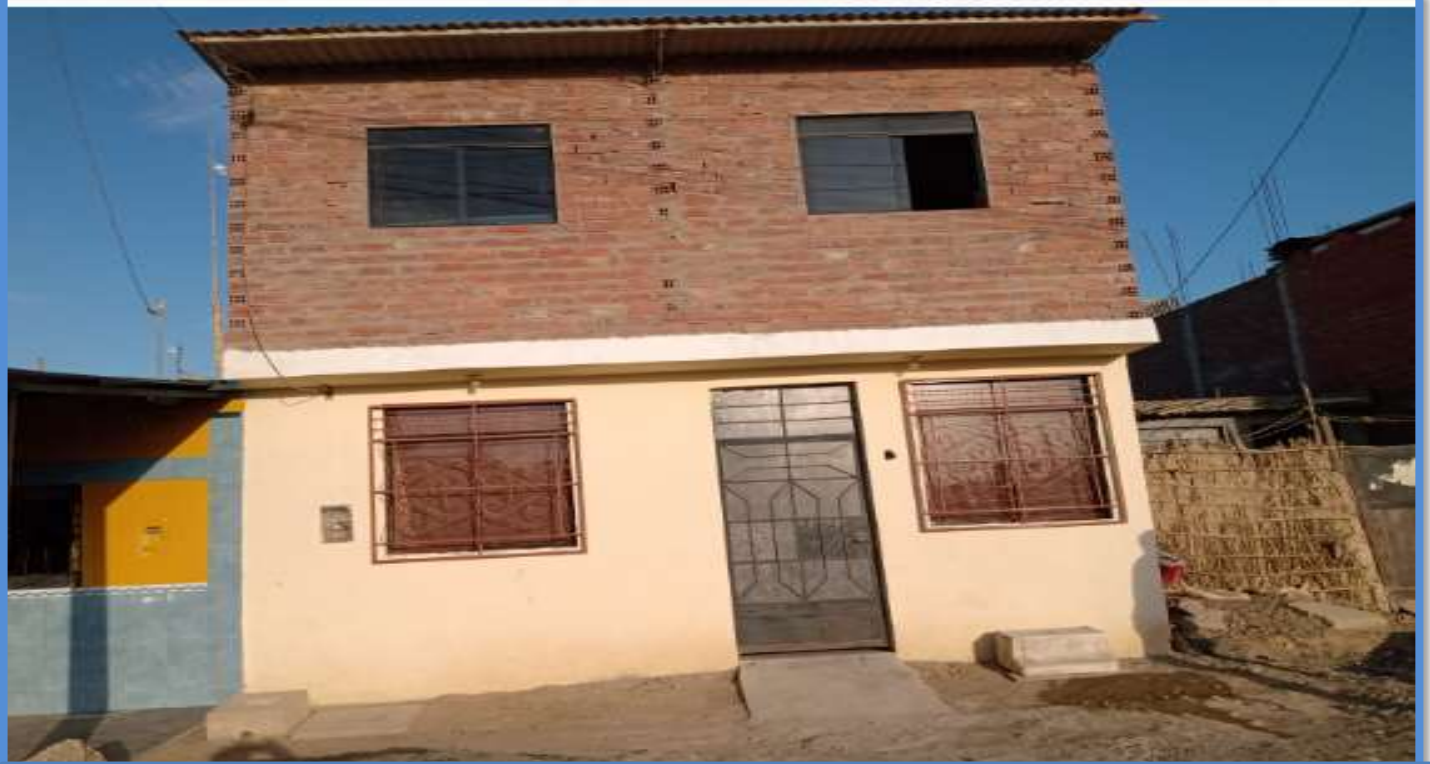
Utilizacion de Ladrillo Pandereta en Construcción

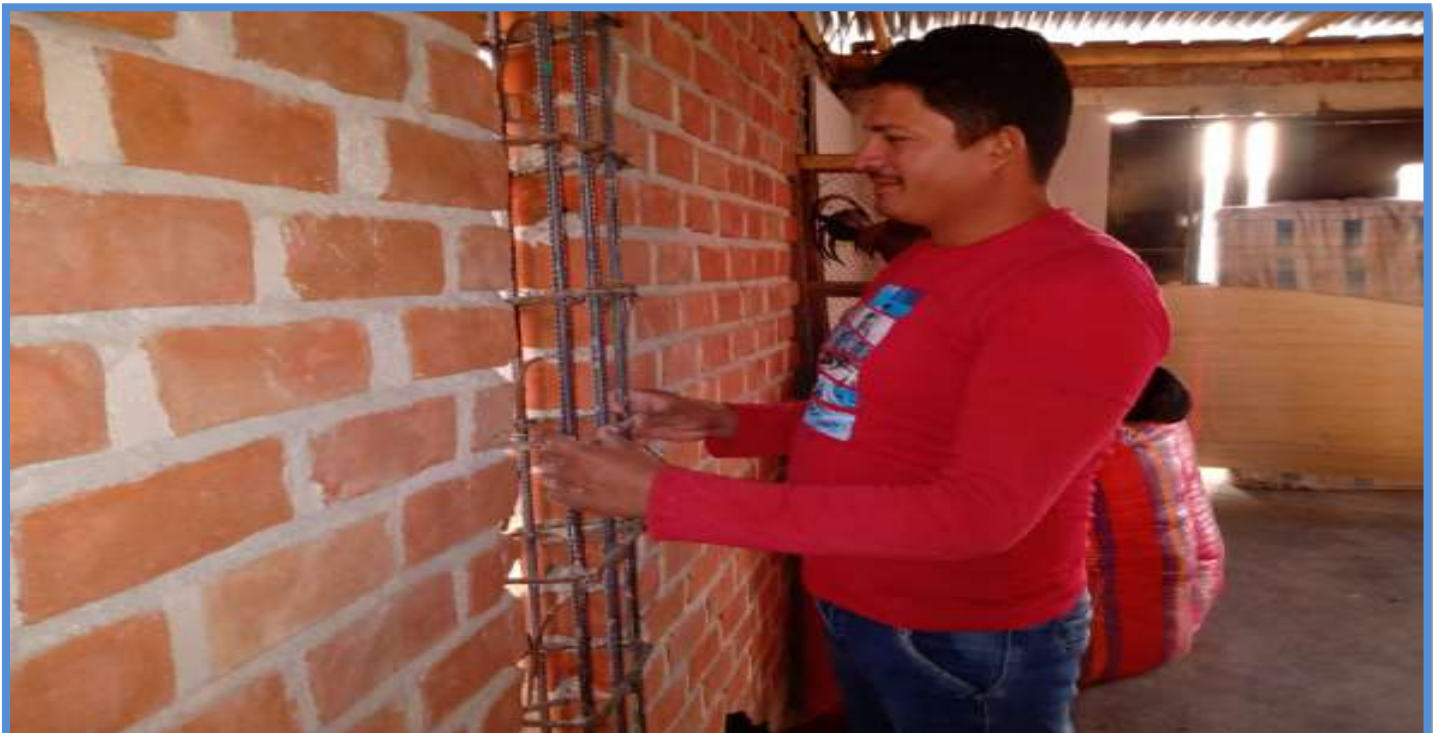
Observacion de procedimiento constructivo
