UNIVERSIDAD CÉSAR VALLEJO

**FACULTAD DE INGENIERÍA Y ARQUITECTURA
ESCUELA PROFESIONAL DE INGENIERÍA CIVIL**

**Evaluación del funcionamiento del sistema de alcantarillado y
agua potable en Cajamarquilla, distrito de La Libertad, Huaraz
2021**

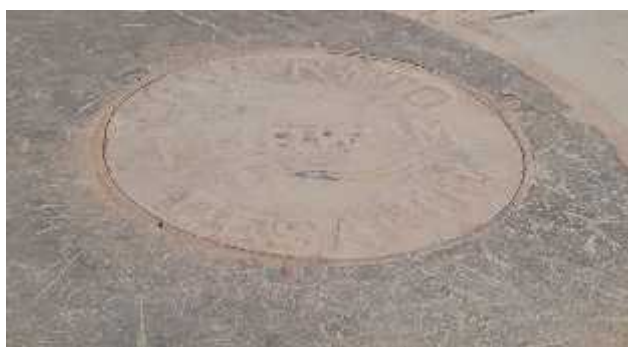
Figura 1. Buzones

En su entorno se muestra la presencia de material vegetativo lo cual obstruye la conducción de líquidos reutilizados por la población lo cual ocasiona el acumulación y generación de agentes contaminantes.

En la figura 1 se observa que algunos de los buzones se encuentran debidamente sellados y no presentan patologías en la parte externa de estos.

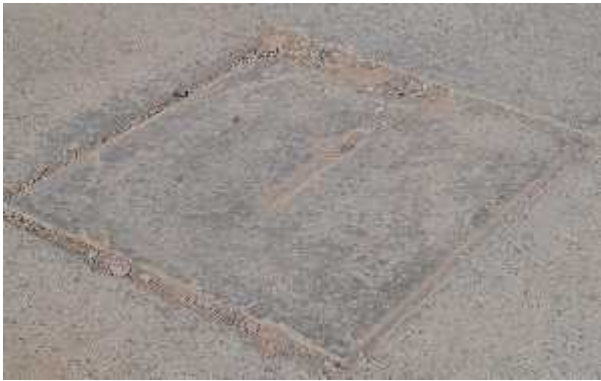
Figura 2. Buzones

En la figura se observa que los buzones no se encuentran rodeados de vegetación, lo cual minimiza la aparición de patologías. Ello puede ser debido a la poca presencia de precipitaciones y acciones de limpieza a las vías donde se encuentran los buzones.

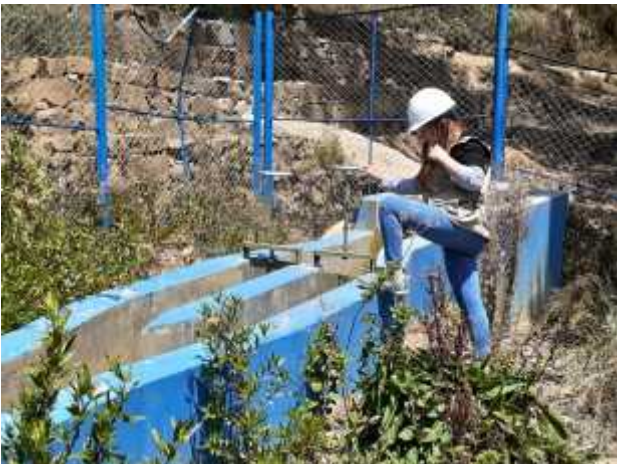
Operación y mantenimiento		Fotografía del componente	
<p>Le falta mantenimiento, lo que está haciendo que la estructura se deteriore y de esa manera ya no se podrá cumplir con el objetivo de proteger el agua captada de agente contaminantes.</p>

Evaluación de la Cámara de rejas			
Patologías	Evaluación	Puntuación	Valoración
Fisura (1)	En la cámara de rejas se nota la presencia de eflorescencia, fisuras y grietas en los exteriores de la estructura del concreto. Ello surge debido a las escasas acciones de mantenimiento y limpieza realizadas en los componentes de la PTAR, causando que estos se vengán colmatando de manera lenta pero constante.	3	Medianamente sostenible
Grieta (2)			
Eflorescencia (3)			
Erosión (4)			
Cerco perimétrico			
No tiene

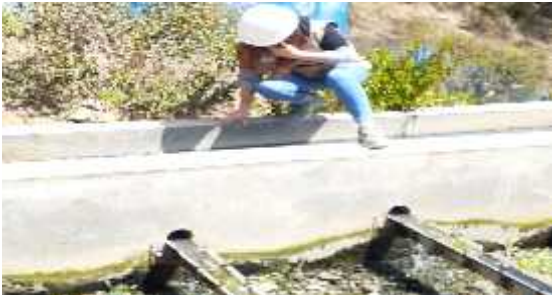
Operación y mantenimiento		Fotografía del componente	
<p>Le falta mantenimiento, lo que está haciendo que la estructura se deteriore y de esa manera ya no se podrá cumplir con el objetivo de proteger el agua captada de agente contaminantes.</p>

Filtro biológico			
Patologías	Evaluación	Puntuación	Valoración
Fisura (1)	En el filtro biológico se nota la presencia de eflorescencia, fisuras y grietas en los exteriores de la estructura del concreto. En cuanto a la tubería se denota la falta de limpieza y el poco desgaste; todo ello surge debido a las escasas acciones de mantenimiento y limpieza realizadas en los componentes de la PTAR, causando que estos se vengan colmatando de manera lenta pero constante.	2	No sostenible
Grieta (2)			
Eflorescencia (3)			
Erosión (4)			
Cerco perimétrico			
Fierro galvanizado

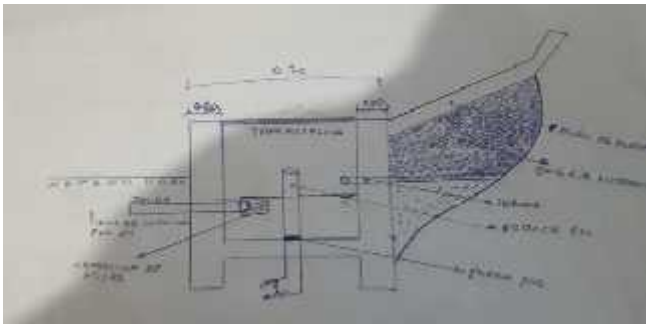
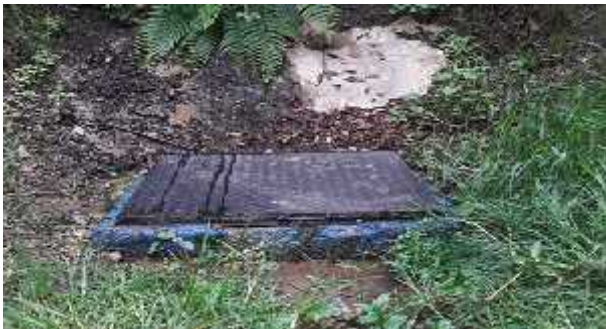
Geometría		Aforo	
<p>Paredes de la captación: Se encontró la presencia de eflorescencia en la parte interior de la cámara húmeda y fisuras superficiales en la parte exterior de las paredes.</p> <p>Muros de aletas: Se encontraron fisuras superficiales.</p> <p>Galería filtrante: No se pudo determinar daño debido a que estaba completamente cubierta.</p> <p>Lloronas: No se detecta daño</p> <p>Tubería de roboce y purga: No se detectó daño.</p> <p>Canastilla de filtro: No se detectó daño.</p> <p>Tapa sanitaria: Poca presencia de oxidación por factores climáticos</p> <p>Cerco perimétrico: No se cuenta con cerco</p>		<p>Tapa sanitaria: Cubre la cámara húmeda para evitar daños y el ingreso de materiales externos.</p> <p>Cerco perimétrico: Aisla y protege la captación de personas y animales</p> <p>Para la realización del cálculo de aforo se procedió con la técnica de aforo volumétrico el cual consistió en tener un balde de 7L y un cronómetro, y sacar un promedio de 7 muestras y obtener lo siguientes: Caudal de entrada (Con el caudal de las lloronas: $Q=0,88\text{lt/seg}$) y el caudal de salida (Con la tubería de purgas: $Q=0,88\text{lt/seg}$) sin evidenciarse variación alguna.</p>

Entorno		Bosquejo del componente	
<p>Se encuentra ubicado en una parte de ladera, hay una presencia de árboles y área agrícola. Esta captación se encuentra ubicada en una pendiente promedio de 2%, en cuanto al tipo de terreno presenta en mayor parte del suelo conglomerado, el suelo tiene condiciones de consistencia estable para soportar estructuras.</p>

Operación y mantenimiento		Fotografía del componente	
<p>Le falta mantenimiento, lo que está haciendo que la estructura se deteriore y de esa manera ya no se podrá cumplir con el objetivo de proteger el agua captada de agente contaminantes.</p>

Evaluación de patologías en la Captación 1			
Patologías	Evaluación	Puntuación	Valoración
Fisura (1)	Se detectaron patologías en la estructura, las cuales conllevan que la estructura este deteriorada, entre las patologías halladas se tiene eflorescencia en el interior de la cámara húmeda con un nivel severo, y grietas, erosión y fisuras en la parte exterior de las paredes con un nivel moderado. Así mismo se identificó la presencia de vegetación en los bordes de la captación. No se halló ninguna fisura en las tuberías de captación y conducción por donde pueda filtrar el agua captada, sin embargo debido a las condiciones de patologías de la captación esta requiere de mantenimiento..	3,36	Regular
Grieta (2)			
Eflorescencia (3)			
Erosión (4)			
Cerco perimétrico			
No tiene

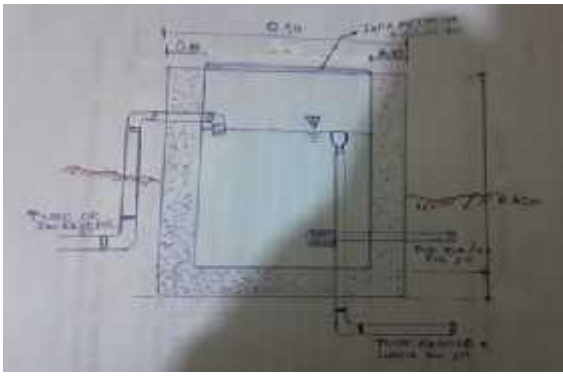
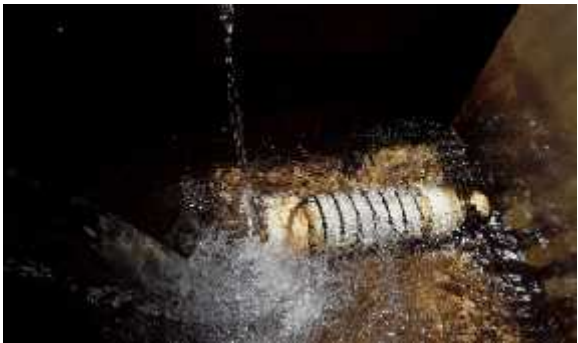
Geometría		Aforo	
<p>Paredes de la captación: El espesor de las paredes es de 0,15m y de sección de 0,90x0,90m y una altura de 0,60m.</p> <p>Tubería de roboce y purga: Son de PVC 2"</p> <p>Canastilla de filtro: Son de PVC 3"</p> <p>Tapa sanitaria: Es de concreto simple 0,9x0,9m</p> <p>Tubería de entrada y salida: Son de PVC 2"</p>		<p>Para la realización del cálculo de aforo se procedió con la técnica de aforo volumétrico el cual consistió en tener un balde de 7L y un cronómetro, y sacar un promedio de 7 muestras y obtener lo siguientes: Caudal de entrada (Con el caudal de las lloronas: $Q=0,88\text{lt/seg}$) y el caudal de salida (Con la tubería de purgas: $Q=0,88\text{lt/seg}$) sin evidenciarse variación alguna.</p>	
Entorno		Bosquejo del componente	
<p>Se encuentra ubicado en una parte ladera, se tiene la presencia de malezas. Esta CRP tiene una pendiente promedio de entre 8 y 12%, el tipo de terreno es consistente estable para estructuras y el suelo es conglomerado</p>

Operación y mantenimiento		Fotografía del componente	
<p>Le falta mantenimiento ocasiona el incremento de patologías en las paredes de la estructura, los componentes internos también se están afectando por la falta de limpieza y mantenimiento pudiendo contaminar las aguas.</p>

Evaluación de patologías en la Cámara rompe presión 1			
Patologías	Evaluación	Puntuación	Valoración
Fisura (1)	Se evaluó la cámara rompe presión 1 donde se pudo detectar presencia de grietas con nivel severo en la parte exterior del componente y eflorescencia de severidad leve al interior del componente. En el caso de las tuberías de reboce, limpieza, entrada y salida detectó la presencia de sarro. Luego de realizar la recolección y evaluación, se obtiene que la estructura se encuentra afectada considerablemente por una serie de patologías; pero que sin embargo viene realizando las funciones de acuerdo a su diseño. Por lo tanto, se recomienda realizar un trabajo de operación y mantenimiento para evitar el mayor deterioro del concreto.	3,3	Medianamente sostenible
Grieta (2)			
Eflorescencia (3)			
Erosión (4)			
Cerco perimétrico			
No tiene

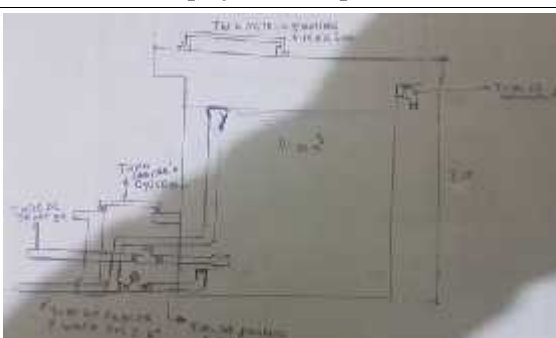
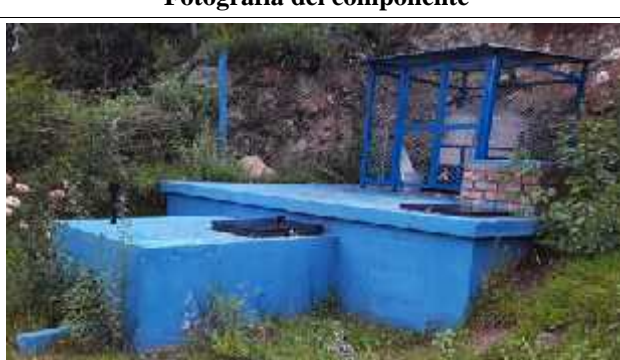
<p>Se encuentra ubicado en una parte ladera, se tiene la presencia de malezas. Esta CRP tiene una pendiente promedio de entre 8 y 12%, el tipo de terreno es consistente estable para estructuras y el suelo es conglomerado</p>

Operación y mantenimiento		Fotografía del componente	
<p>La falta de operación y mantenimiento está generando la aparición de eflorescencia y fisuras en la estructura. También en la parte sanitaria no se cuenta con un adecuado tratamiento del agua, la falta de operación y mantenimiento en el tema de la cloración.</p>

Evaluación de patologías en el reservorio			
Patologías	Evaluación	Puntuación	Valoración
Fisura (1)	En el reservorio hay presencia de eflorescencia al interior y exterior, a su vez fisuras con daño a la estructura y erosiones, todas ellas son una severidad leve. En el caso de tubería de ventilación hay presencia de oxidación. La caseta de válvulas hay presencia de eflorescencia al interior y exterior del reservorio, fisura con daño a la estructura. La tapa sanitaria presenta oxidación en los bordes de la tapa. La estructura del reservorio se encuentra en una condición de servicio bueno, la falta de operación y mantenimiento está generando la aparición de eflorescencia y fisura miento en la estructura.	3.00	Medianamente sostenible
Grieta (2)			
Eflorescencia (3)			
Erosión (4)			
Cerco perimétrico			
No tiene

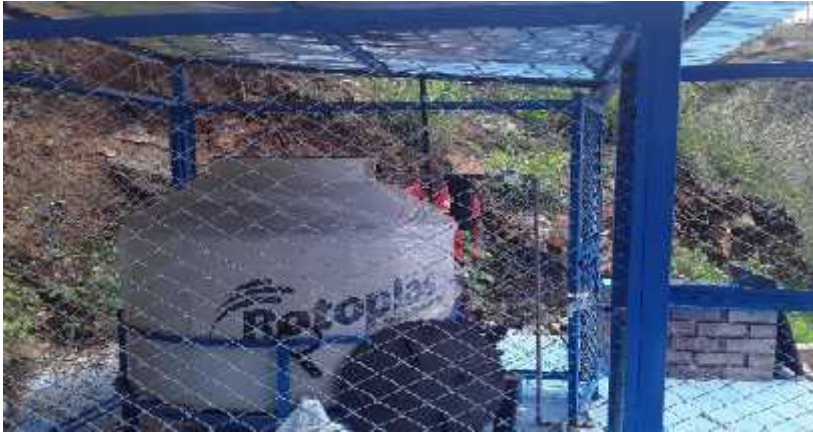
Figura 3. Sistema clorador de agua

En el reservorio se presenta un sistema de desinfección mediante un hipo clorado automático. La dosificación se hace cada 30 días para lograr que el agua captada logre los valores establecidos por el reglamento de la Calidad del Agua para Consumo Humano planteado por el Ministerio de Salud en el 2011.

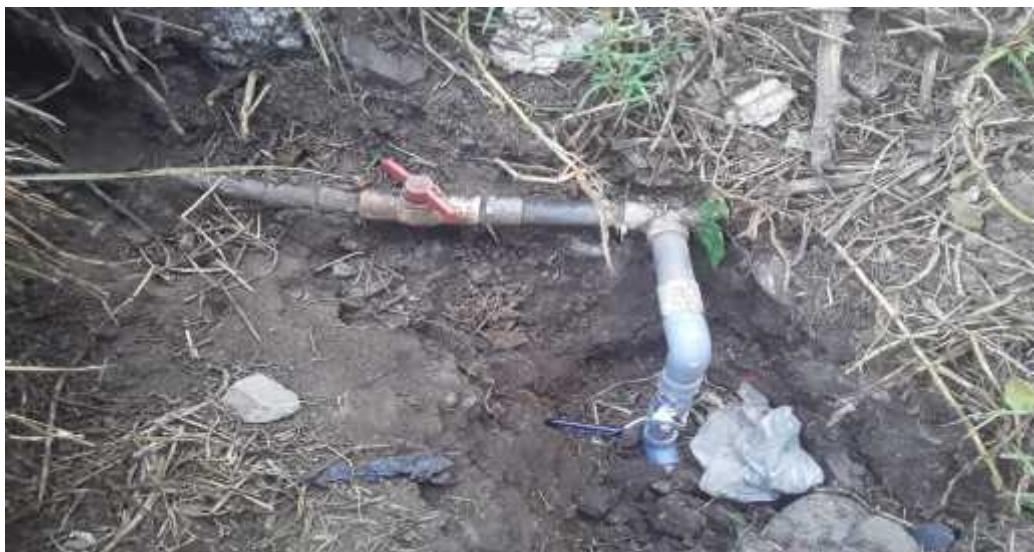
Figura 4. Línea de conducción

En su entorno presenta muchas plantas de vegetación que obstruye y rompe las tuberías por el crecimiento de las raíces extensas, y algunos de las tuberías se encuentran descubiertas por los deslizamientos de tierra por la presencia de lluvias lo cual que descubierto y produce la rotura de las tuberías.

La línea de conducción y aducción son de material PVC 2", y conexiones domiciliarias de tubería PVC 1/2", la línea de conducción, (02 líneas de conducción, con 1750 metros de longitud aproximadamente. Con tubería de PVC 2", y red de distribución de 1800m con tubería de PVC 2".

En la figura 2 se observa que las conexiones domiciliarias se realizaron con tuberías de $\frac{1}{2}$ ", y que estas se encuentran en estado regular, sin embargo, debido a su exposición al aire libre algunas de estas pueden deteriorarse o verse afectadas por agentes externos.
