UNIVERSIDAD CÉSAR VALLEJO

**Evaluación superficial del pavimento flexible utilizando
metodología PCI en la carretera tramo el Muyo – la Libertad,
provincia Bagua, Amazonas - 2018**

TESIS PARA OBTENER EL TÍTULO PROFESIONAL DE:

Ingeniero Civil

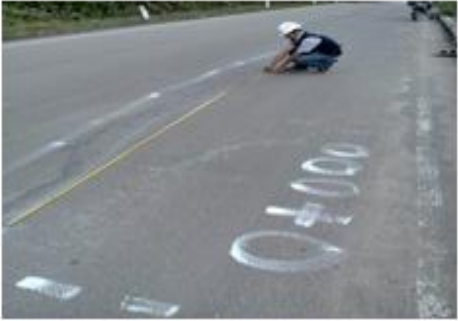
| RESUMEN PCI TRAMO EVALUADO CARRETERA EL MUÑO - LA LIBERTAD | | | | | |
|---|---|---|---|---|---|
| | UM1 | 264 | 42 | 11088 | REGULAR |

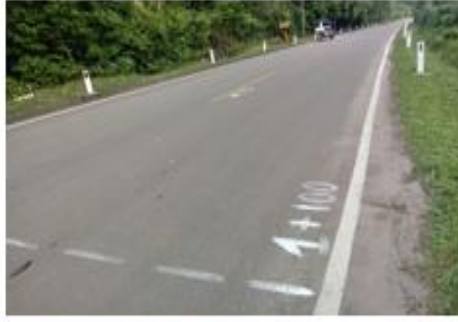
| RESUMEN PCI TRAMO EVALUADO CARRETERA EL MUÑO - LA LIBERTAD | | | | | |
|---|---|---|---|---|---|
| | UM2 | 264 | 75 | 19800 | MUY BUENO |

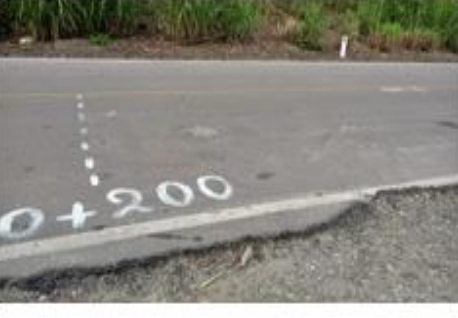
| RESUMEN PCI TRAMO EVALUADO CARRETERA EL MUÑO - LA LIBERTAD | | | | | |
|---|---|---|---|---|---|
| | UM3 | 264 | 40 | 10560 | REGULAR |

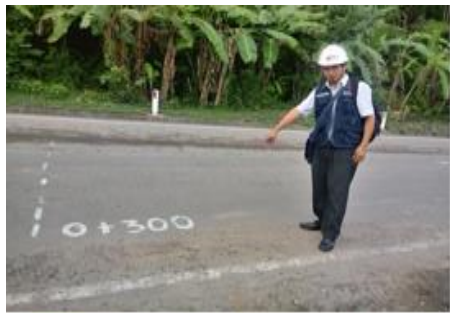
UM4

MALO

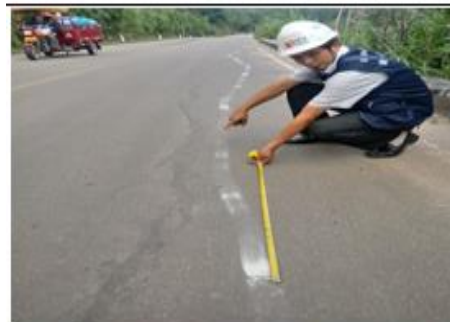
UM5

REGULAR

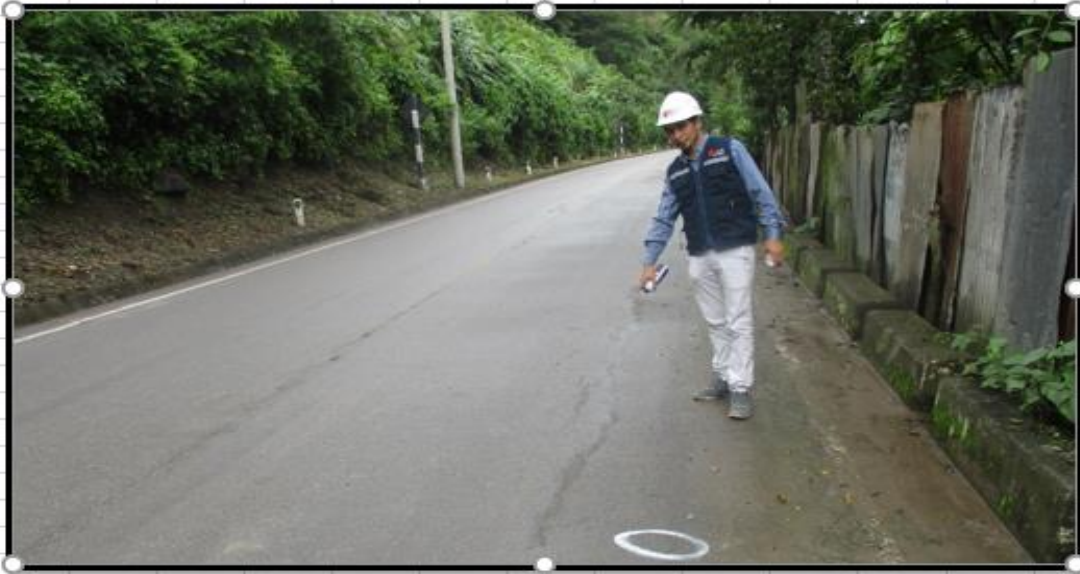
TOMA 02:

En la toma 01 se puede mostrar el inicio del tramo en estudio y podemos observar que se presenta grietas longitudinales y peldura por interperismo de una severidad media. En la toma 02 se observan grietas longitudinales y transversales, corrugación en la parte costado derecho de la toma.

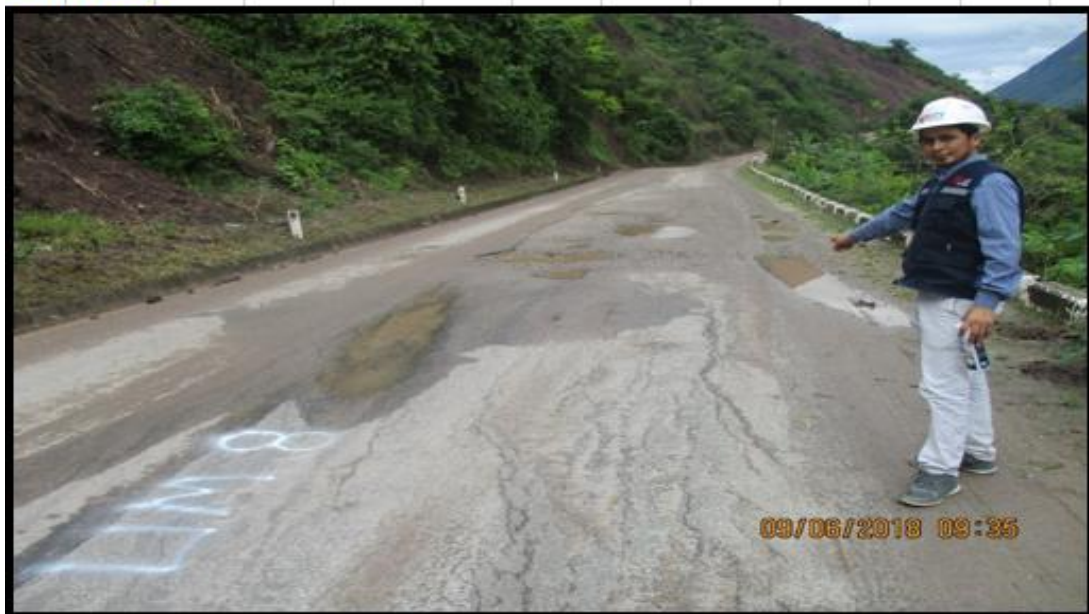
TOMA 04:

En la toma 03 se puede observar grieta parabólica, pulimiento de agregados, exudación. En la toma 04 se presentan fallas como: huecos, agrietamiento en bloque, depresiones, hundimientos e inchamientos, ahuellamiento, pulimiento de agregados, grieta en borde.

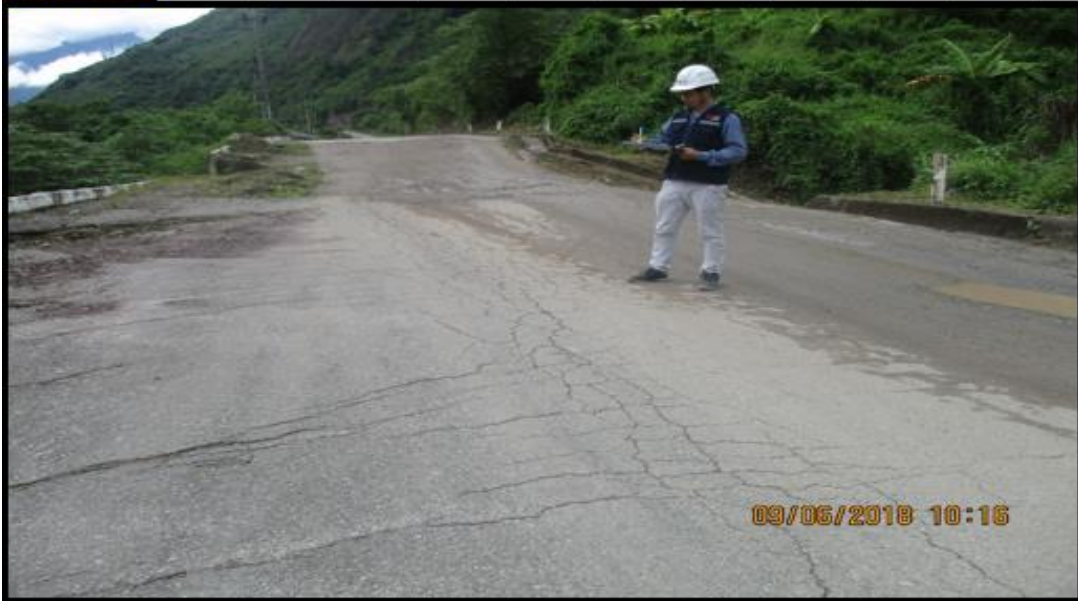
TOMA 06:

En la toma 05 se puede observar habultamientos y hundimientos, desnivel carril/berma, grietas longitudinales y transversales. En la toma 06 se presenta piel de cocodrilo, fisuras longitudinales y transversales, huecos/baches, desprendimiento de agregados, desnivel carril/berma, ahuellamiento, depresiones, grieta en bloque.

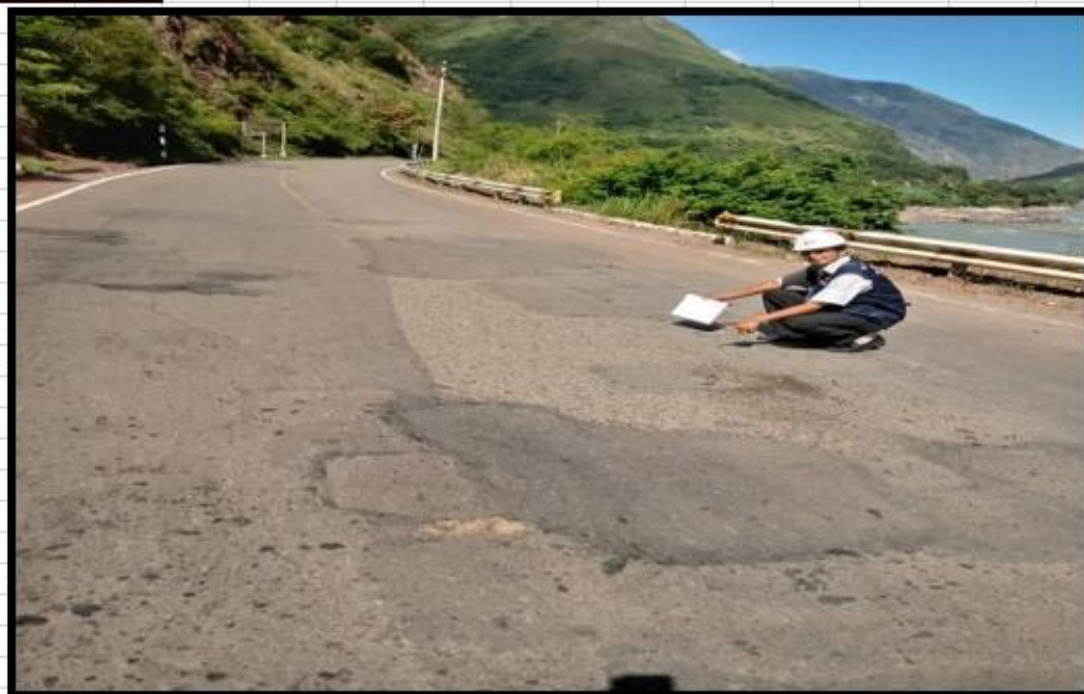
TOMA 08:

En la toma 07 se presenta huecos/baches, pulimiento de agrgados, ahuellamiento. En la toma 08 presenta parcheo, peladura por interperismo, bacheo, abultamiento y hundimiento.
