UNIVERSIDAD CÉSAR VALLEJO

**“Evaluación Estructural aplicando el Método Benedetti-Petrini en la
I.E. 15180 Caserío Miraflores, Distrito de Castilla, Piura, 2022.”**

TESIS PARA OBTENER EL TÍTULO PROFESIONAL DE:
Ingeniero Civil

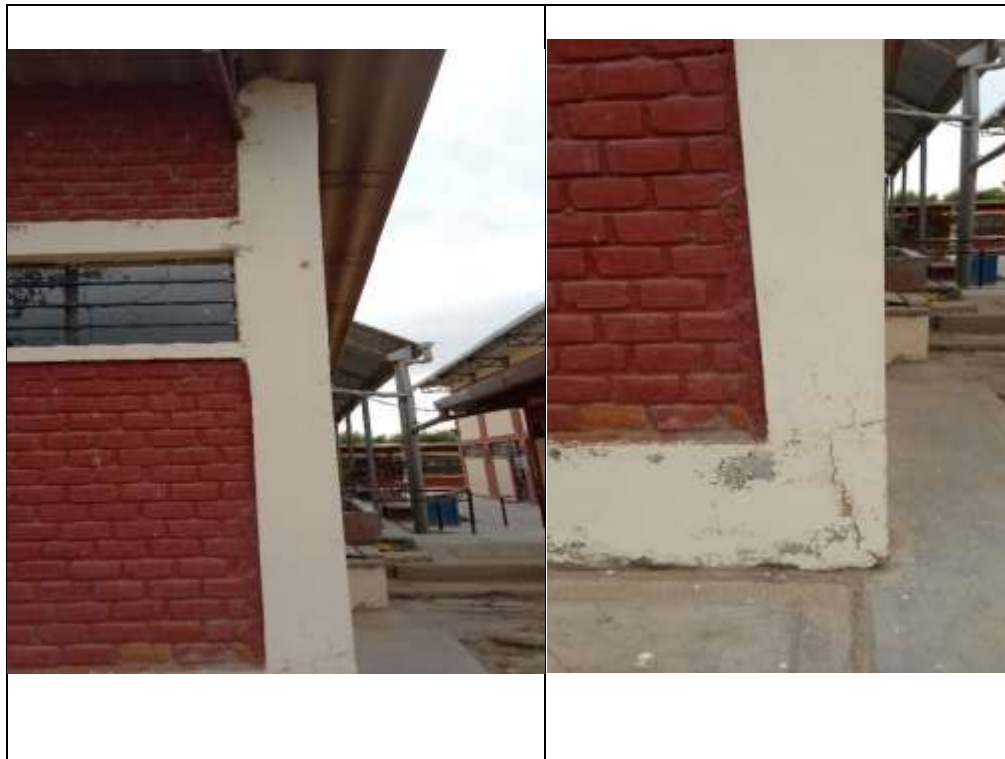
Figura 7. Fotografía. Muestra 11. Pabellón de 01 nivel de la I.E.

1. Uso de ladrillo artesanal de baja calidad y resistencia, con falta de homogeneidad entre las unidades de albañilería del en toda la prolongación del muro.
2. Falta de uniformidad entre las juntas del mortero en toda la prolongación del muro. Se constató que había juntas de mortero con espesores de menos de 1 cm y más de 1.5 cm.
3. La ausencia de verticalidad de algunos muros es notoria.

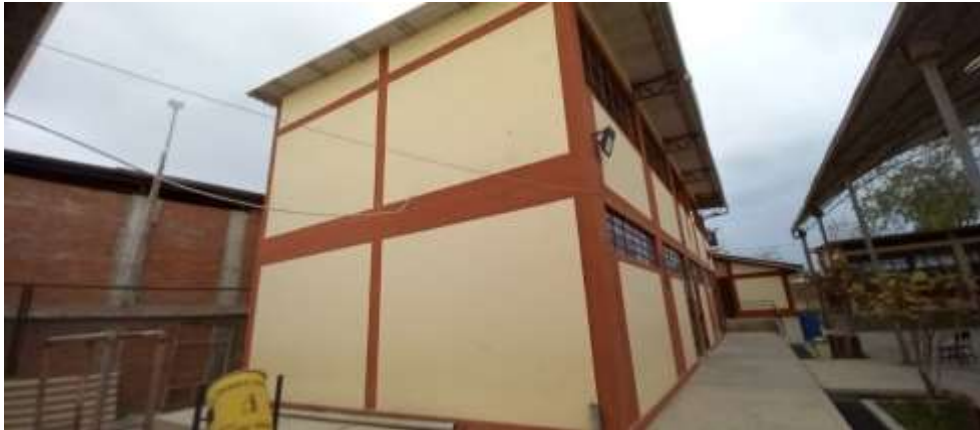
Figura 16. Pabellón de 02 niveles con cubierta inestable de material ligero y en buen estado

Según lo observado en el pabellón de 02 niveles, corresponde a una cubierta inestable con material ligero y en buen estado, por ello la edificación tiene un calificativo B.

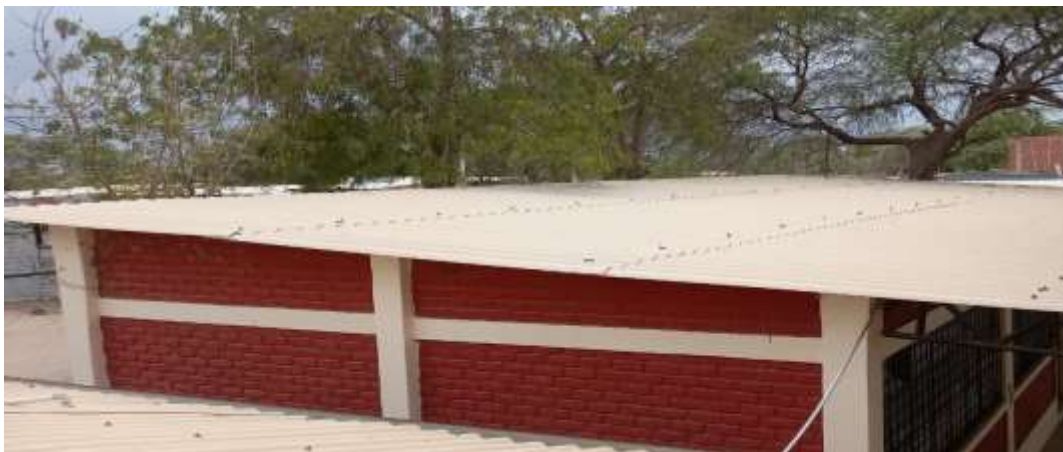
Figura 17. Pabellón de 01 nivel con cubierta inestable con material ligero y en buen estado

Según lo observado en el pabellón de 01 nivel, corresponde a una cubierta inestable con material ligero y en buen estado, por ello la edificación tiene un calificativo B.

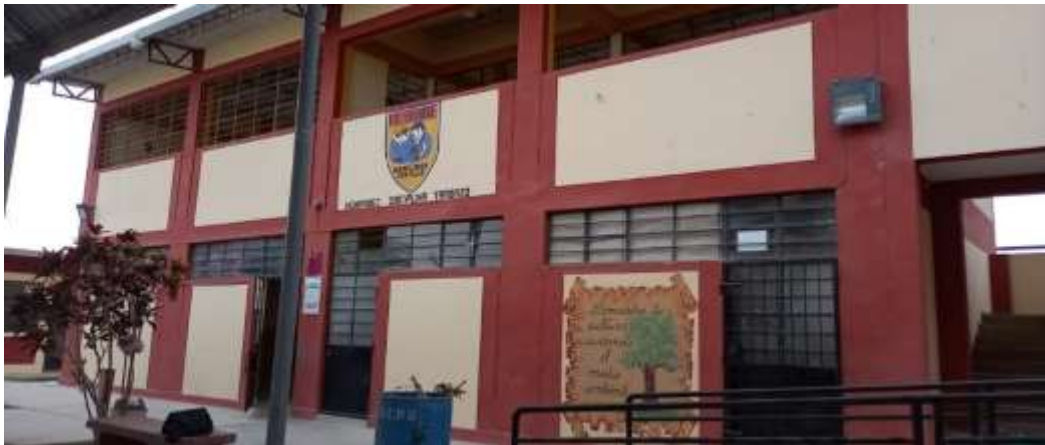
Figura 18. Pabellón de 02 niveles con óptimas conexiones de balcones y parapetos a la estructura.

Durante la visita se determinó que los balcones y parapetos del pabellón de 02 niveles, tiene buenas conexiones a la edificación; por lo tanto, obtiene una puntuación B.

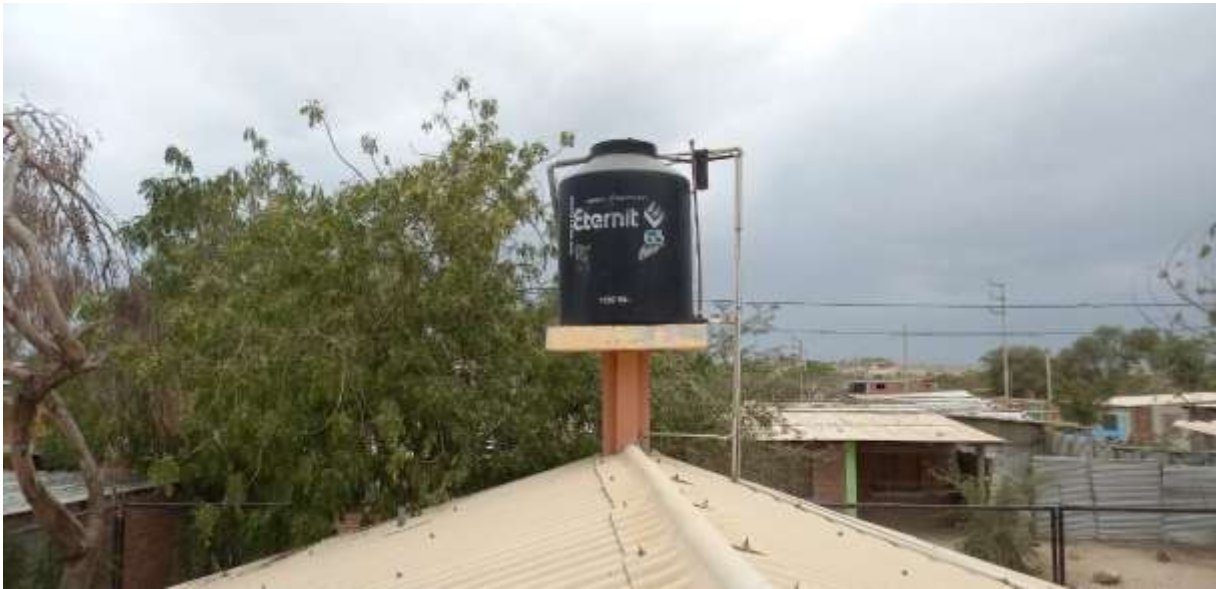
Figura 19. Pabellón de 01 nivel: Construcción con tanques de agua u otro tipo de elemento en el techo, mal construido y con mala conexión a la estructura, o construido posteriormente a la estructura principal

En la visita se pudo determinar una Construcción con tanques de agua u otro tipo de elemento en el techo, mal construido y con mala conexión a la estructura, por lo tanto, tiene una calificación D

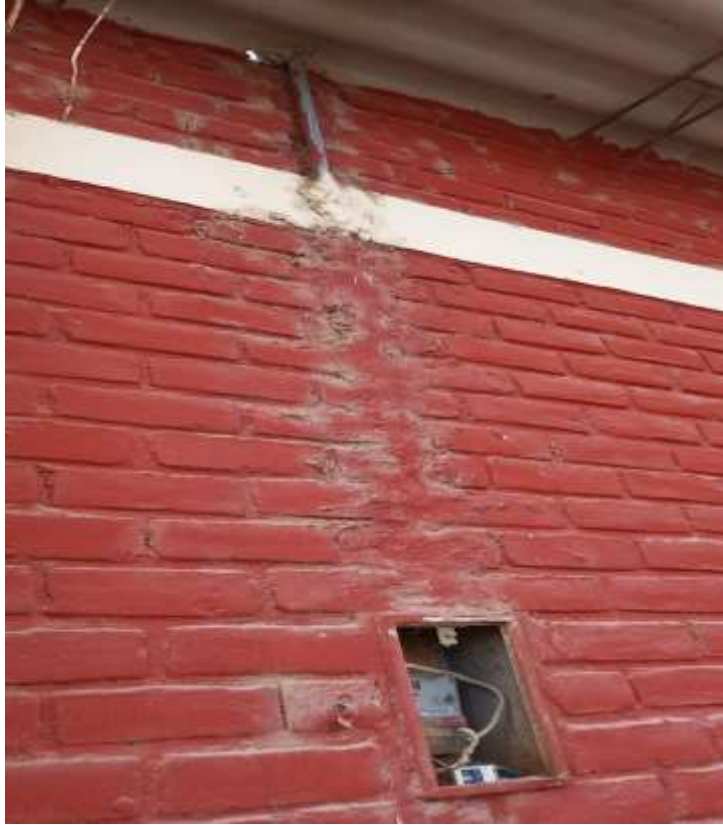
Figura 20. Pabellón con muros en mal estado y fisuras de 2mm a 3mm

Por lo tanto, en el parámetro 11 se determinó el mal estado en los muros, con una calificación C

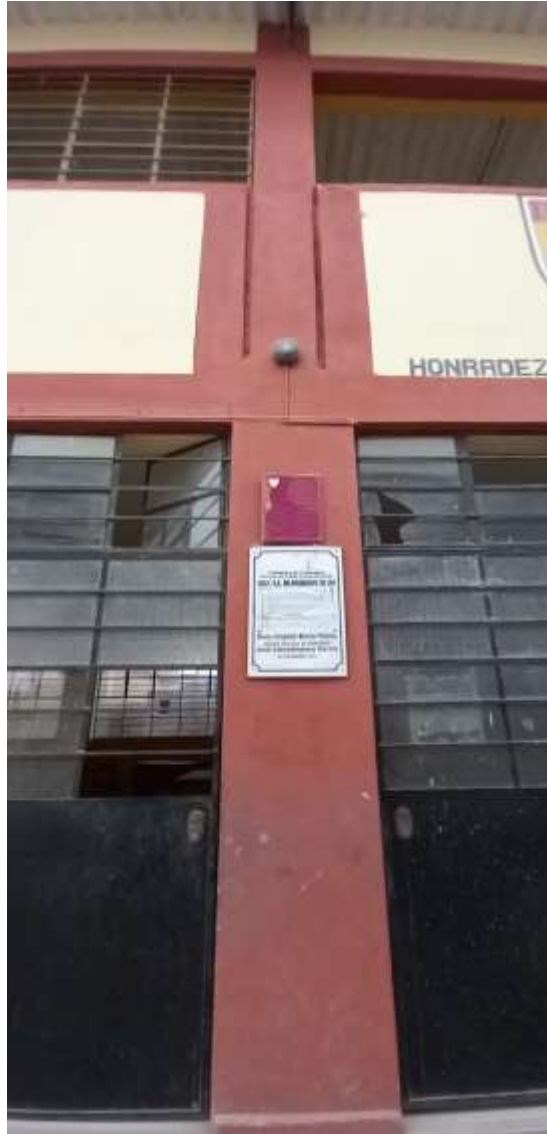
Fotografía 15. Muestra 1. Observación de Configuración en elevación y discontinuidad de elementos estructurales como esta columna central del frontis del pabellón.

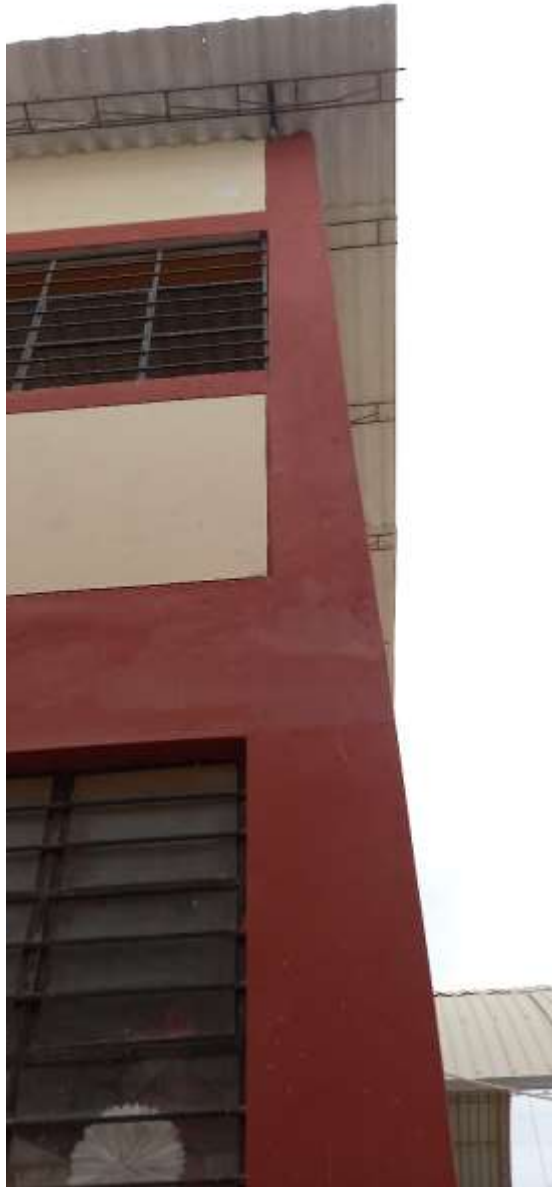
Fotografía 16. Muestra 2. Observación de Configuración en elevación y discontinuidad de elementos estructurales como esta columna en esquina del pabellón.

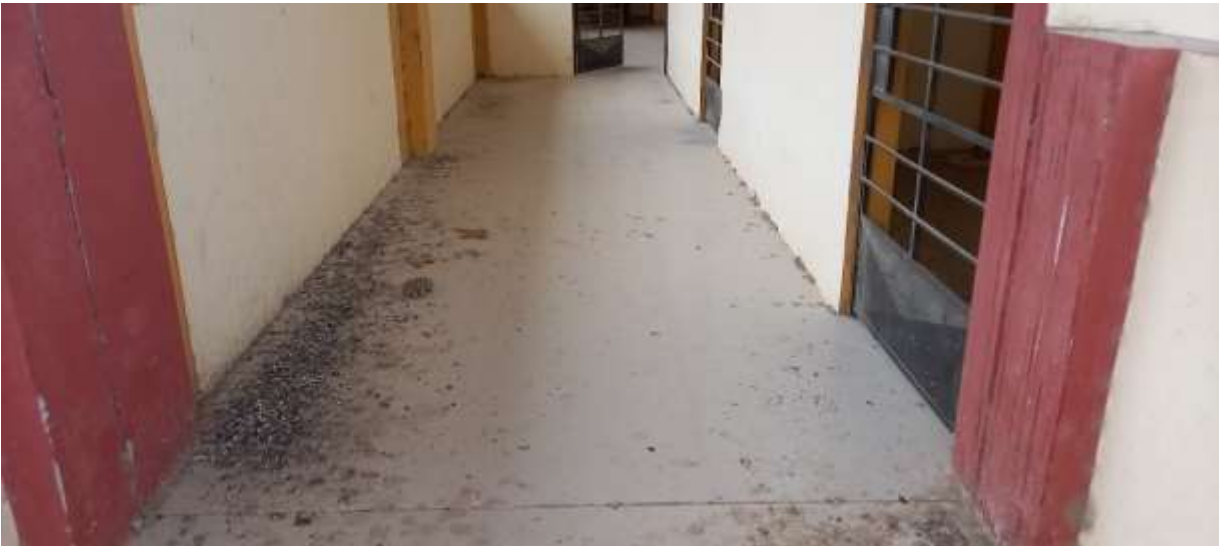
Fotografía 18. Muestra 4. Observación de ausencia de juntas de dilatación en piso en tramo largo en segundo nivel.

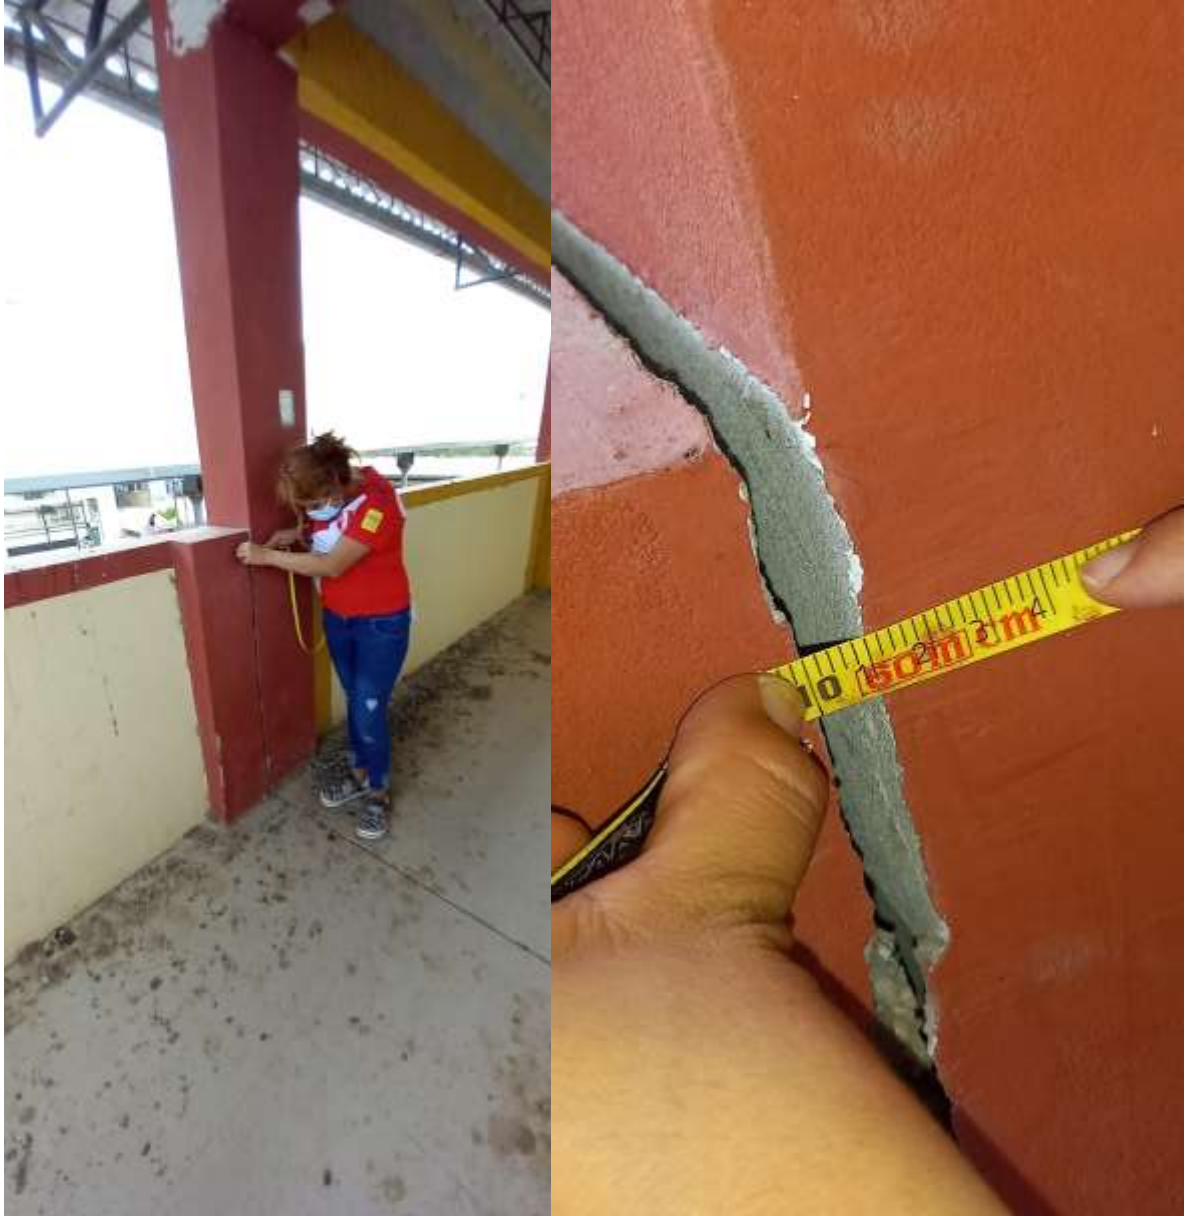
Fotografía 19. Muestra 5. Observación y medición de junta de separación entre edificios siendo menor de 1 pulgada.

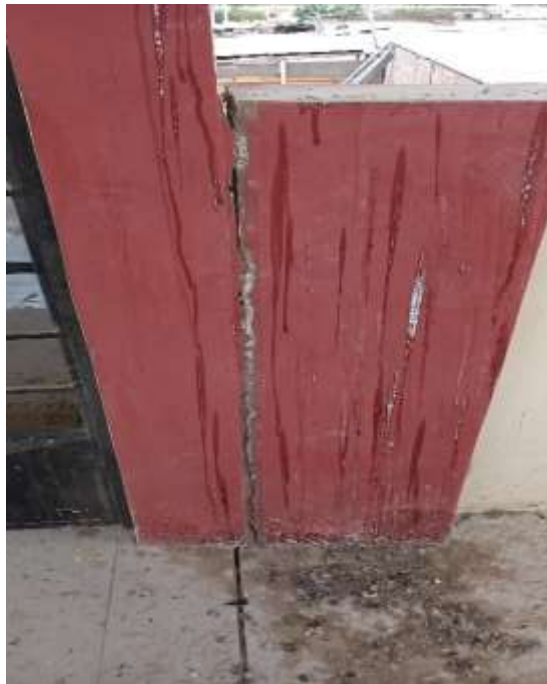
Fotografía 21. Muestra 7. Observación de discontinuidad en junta de separación entre bloques en muro y piso.

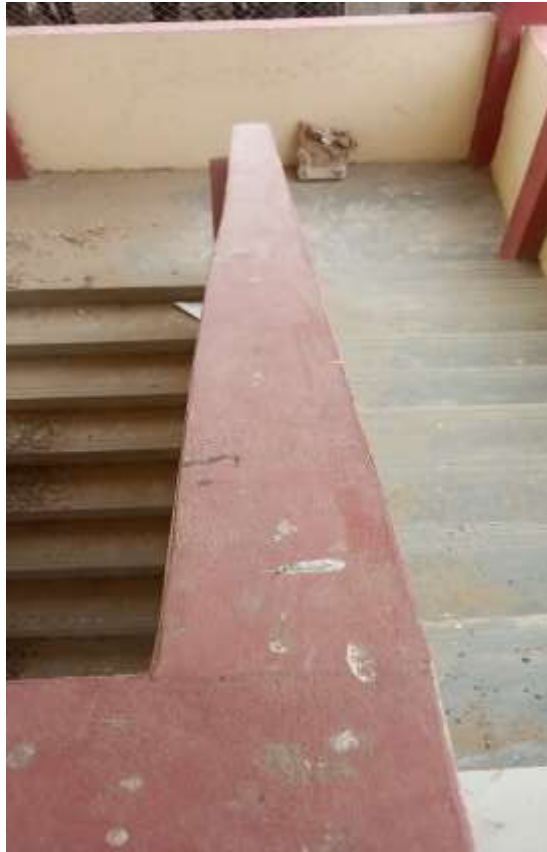
Fotografía 22. Muestra 8. Observación de discontinuidad en planta en pasamano de escalera de concreto.

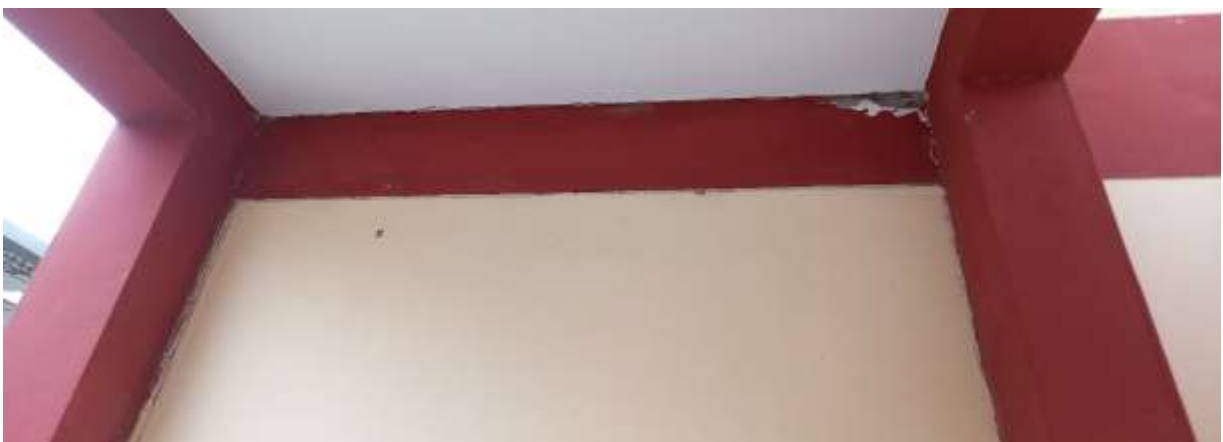
Fotografía 23. Muestra 9. Observación de fisuras muy visibles en bloque de escalera.

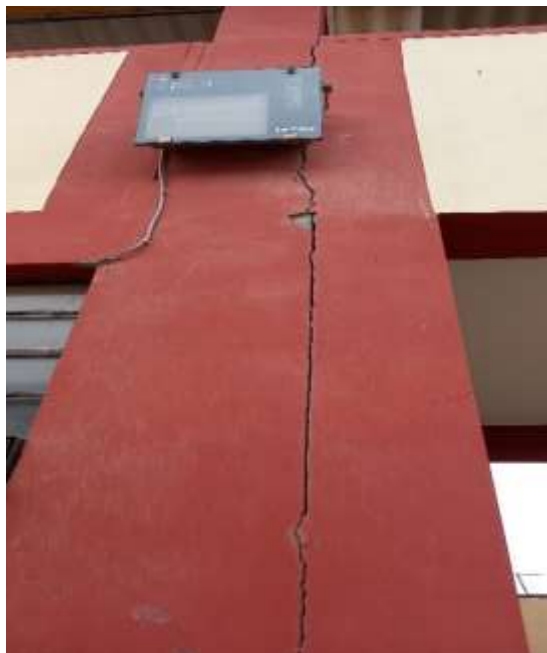
Fotografía 24. Muestra 10. Observación de fisuras muy visibles en junta de dilatación entre bloques de escalera y pabellón.

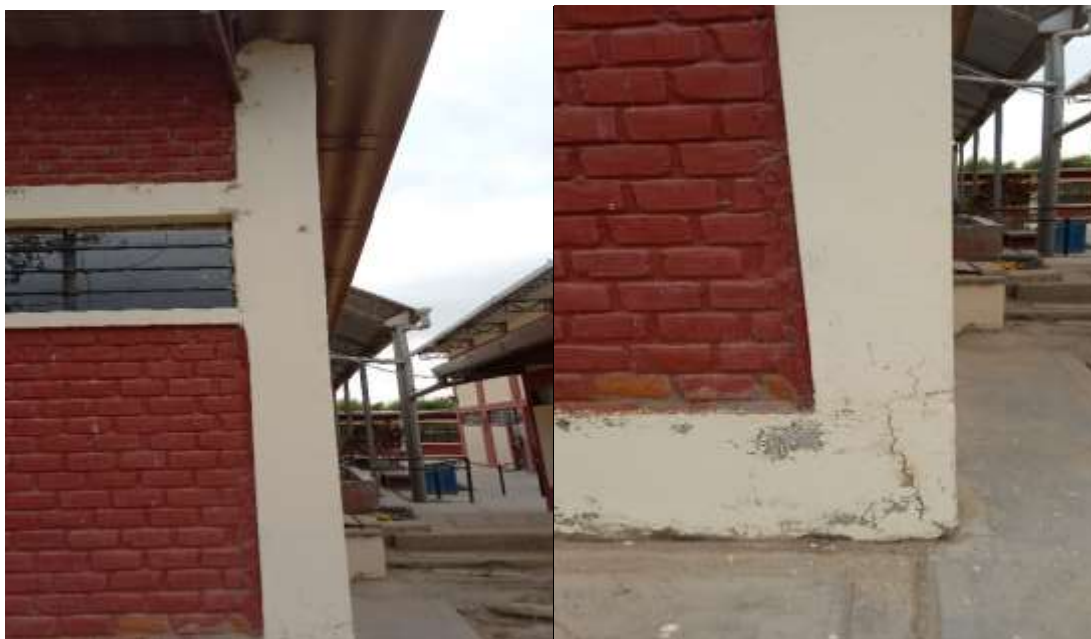
Fotografía 25. Muestra 11. Observación de fisuras y discontinuidad en columnas.

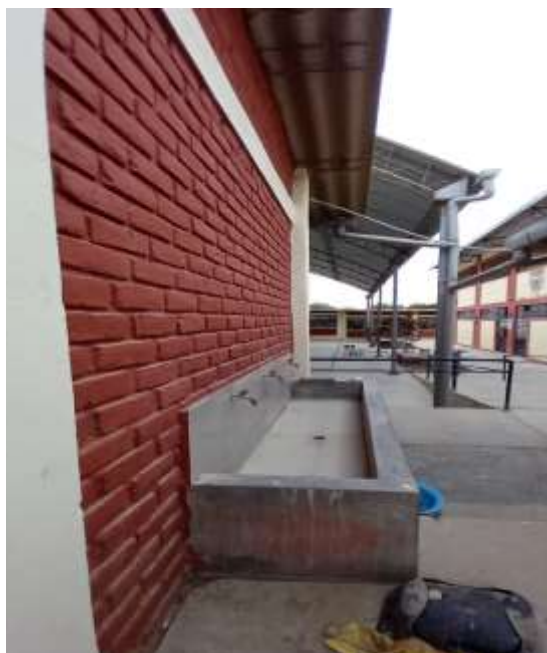
Fotografía 26. Muestra 12. Observación de fisuras y falta de verticalidad en muros de albañilería.

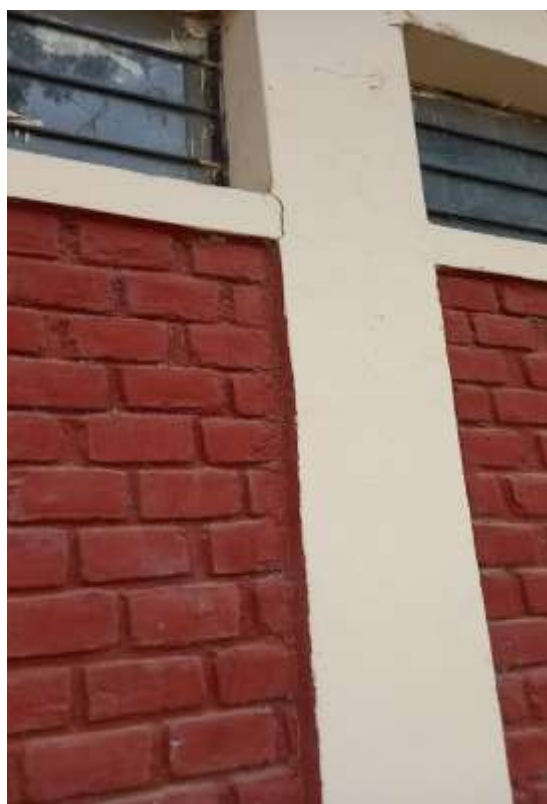
Fotografía 27. Muestra 13. Observación de fisuras en zona de columnas cortas.

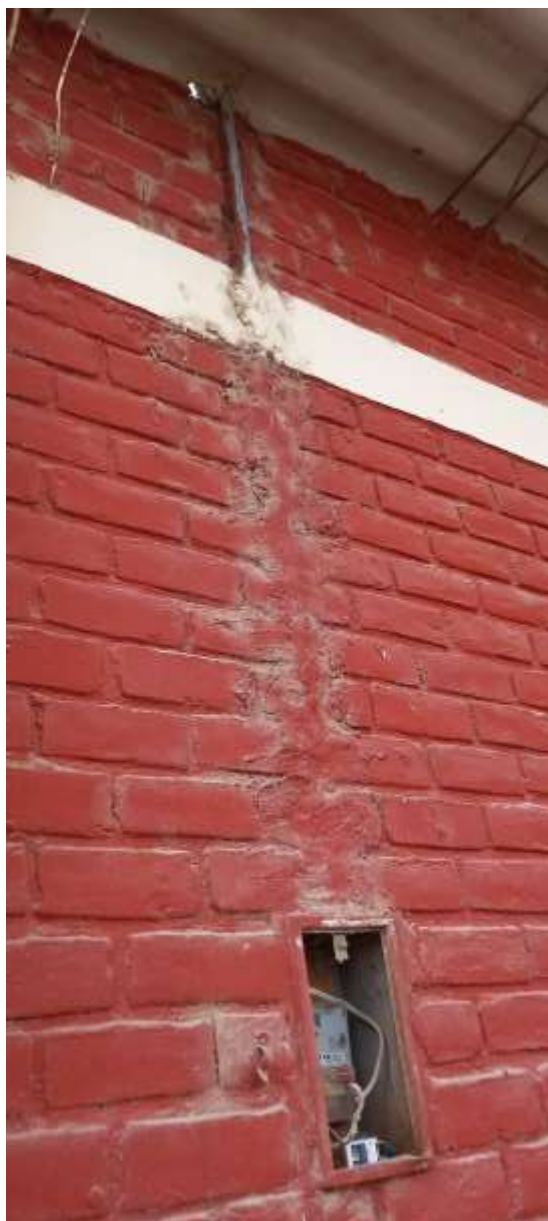
Fotografía 28. Muestra 14. Observación de trabajos incorrectos en instalaciones eléctricas.
