Evaluación de la condición superficial del pavimento de la avenida Miguel Grau usando método PCI - El Milagro – Trujillo - La Libertad - 2022

TESIS PARA OBTENER EL TÍTULO PROFESIONAL DE:
Ingeniera Civil

Se inspeccionará la avenida Miguel Grau, ubicada en el centro poblado El Milagro, distrito de Huanchaco; es una vía de alto tránsito, pesado y urbano, de gran importancia porque conecta Trujillo con el norte Perú, cuenta con un pavimento donde se puede visualizar daños muy resaltantes, como descascamientos, fisuras longitudinales y transversales, entre otros. Por lo cual necesita una adecuada rehabilitación para poder mejorar el servicio del transporte pesado y urbano, asegurando impulsar el comercio en favor de la ciudad; asimismo la mejorar el estilo de vida de los moradores.

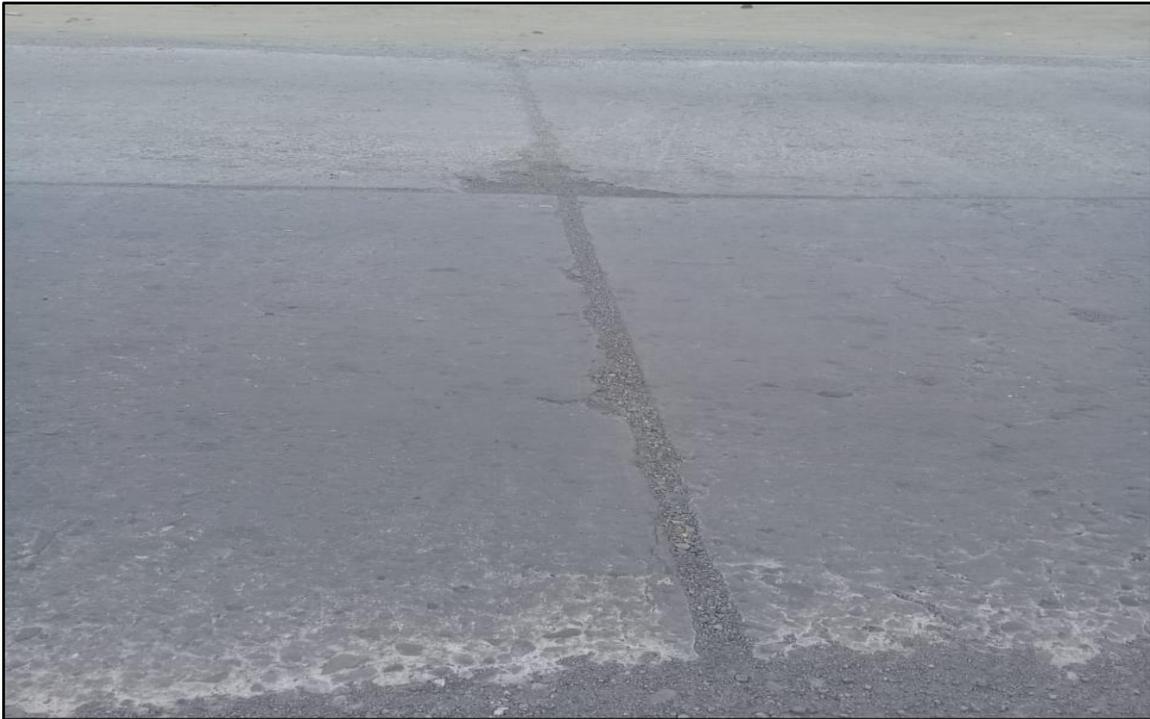
Reconocimiento falla Grieta de reflexión de junta

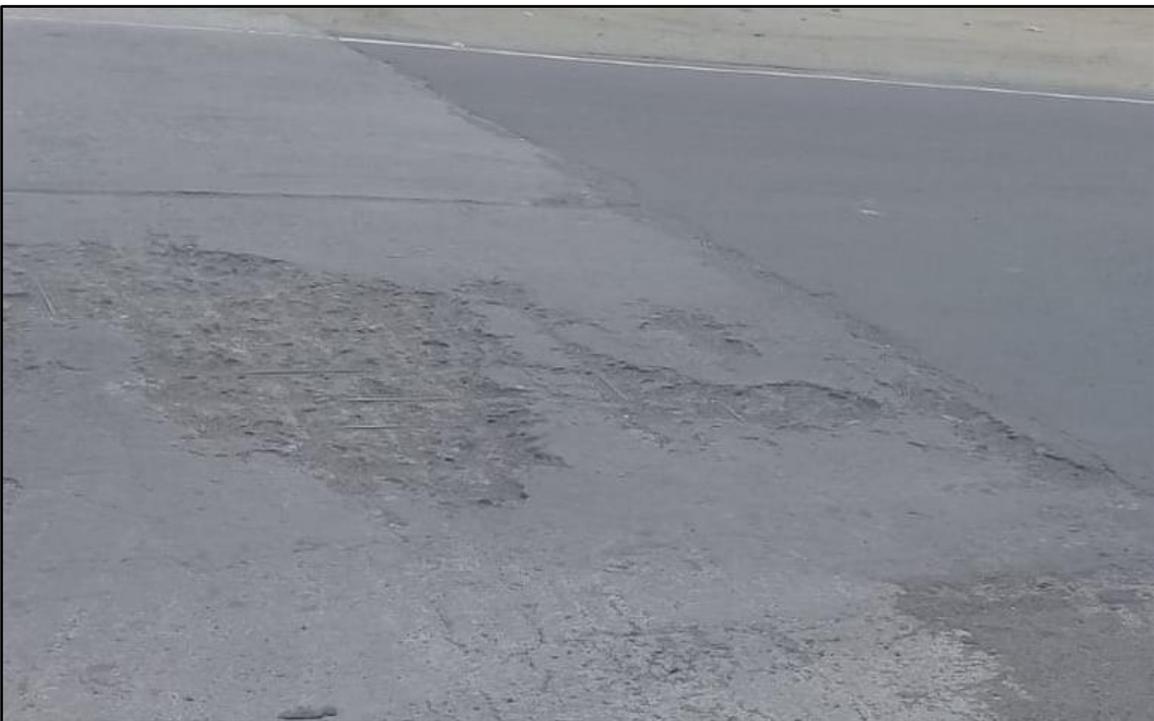
Reconocimiento de falla, Parcheo con nivel de severidad muy deteriorado

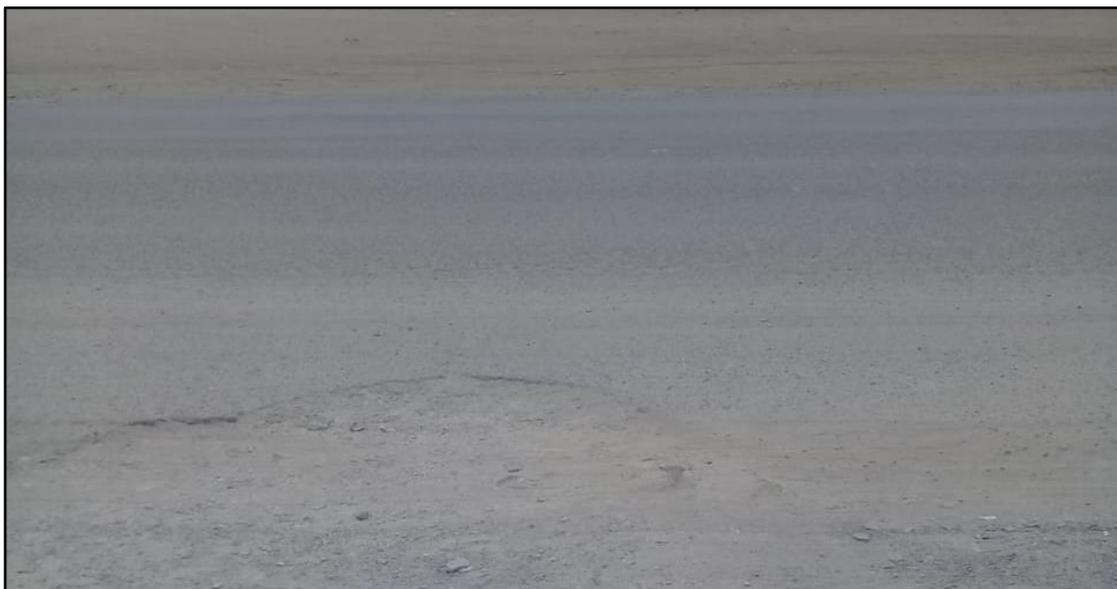
Reconocimiento de falla, Grieta de borde con desprendimiento a lo largo del borde

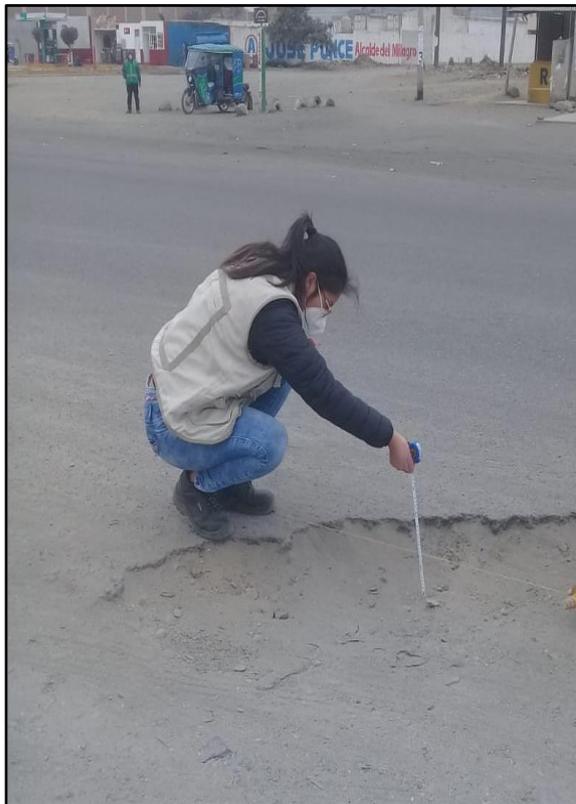
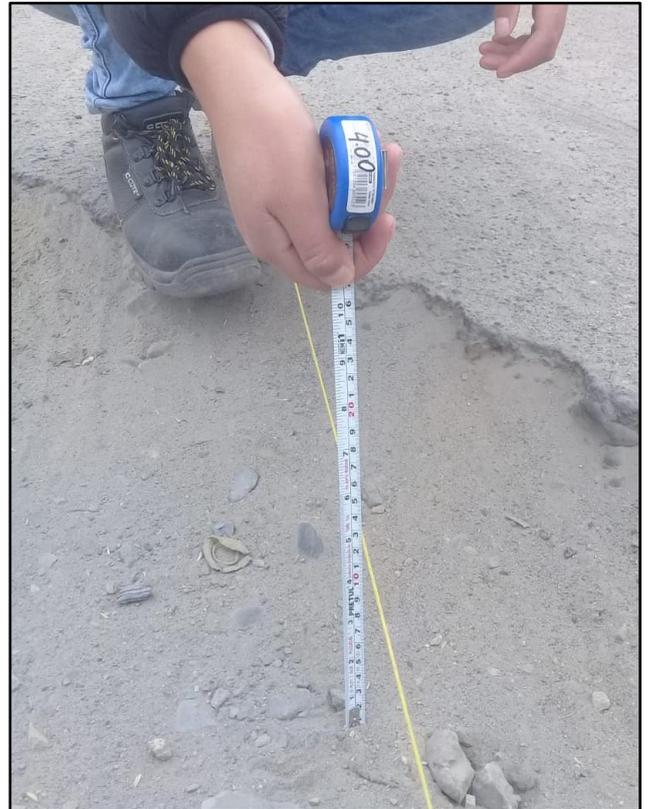
Reconocimiento de falla, Huecos con severidad alta

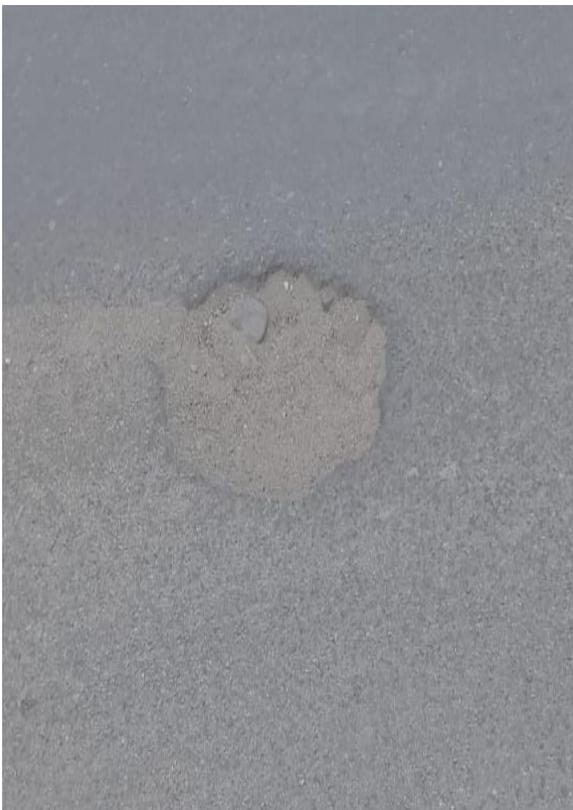
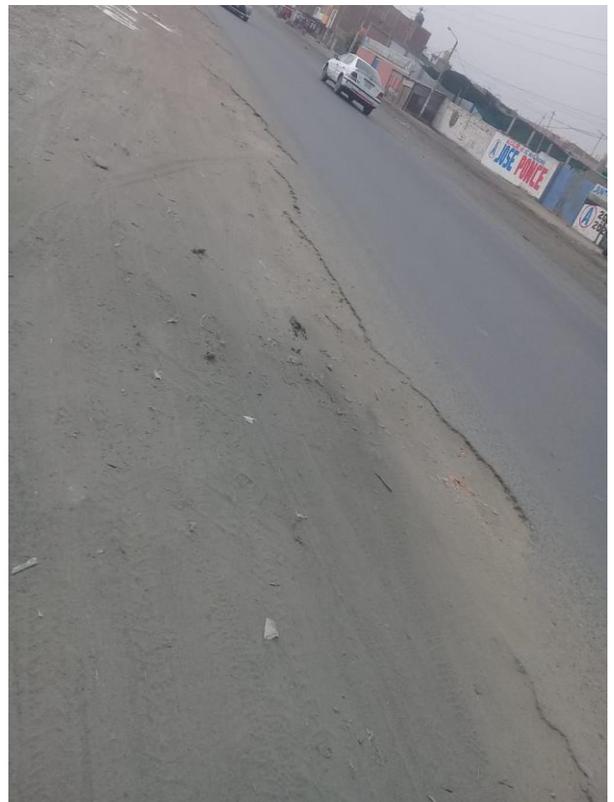
Reconocimiento de falla, Huecos con severidad media, y Grietas longitudinales

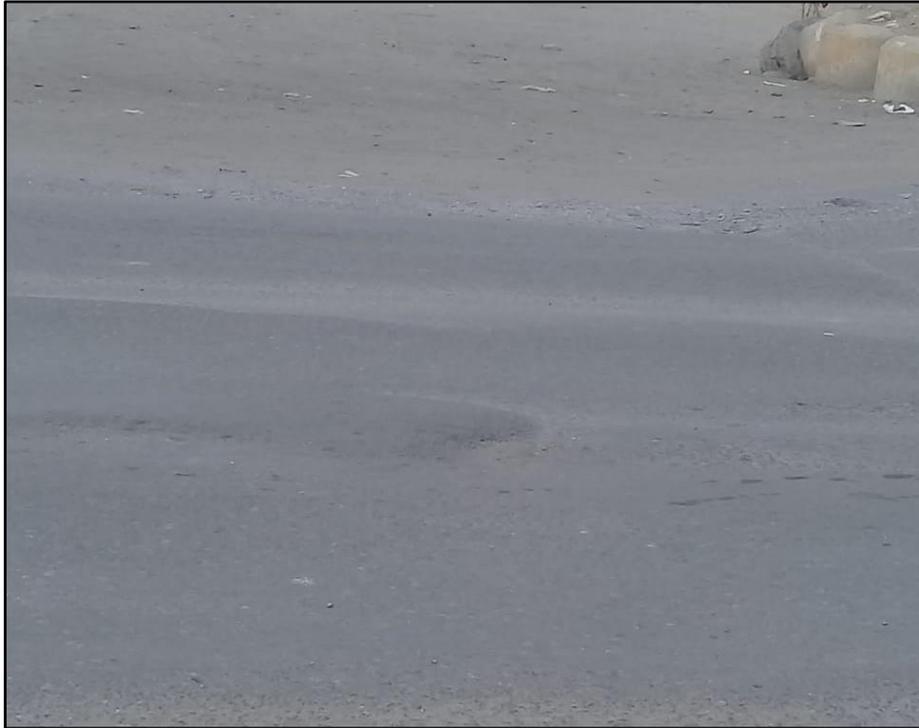
Reconocimiento de falla, Hinchamiento

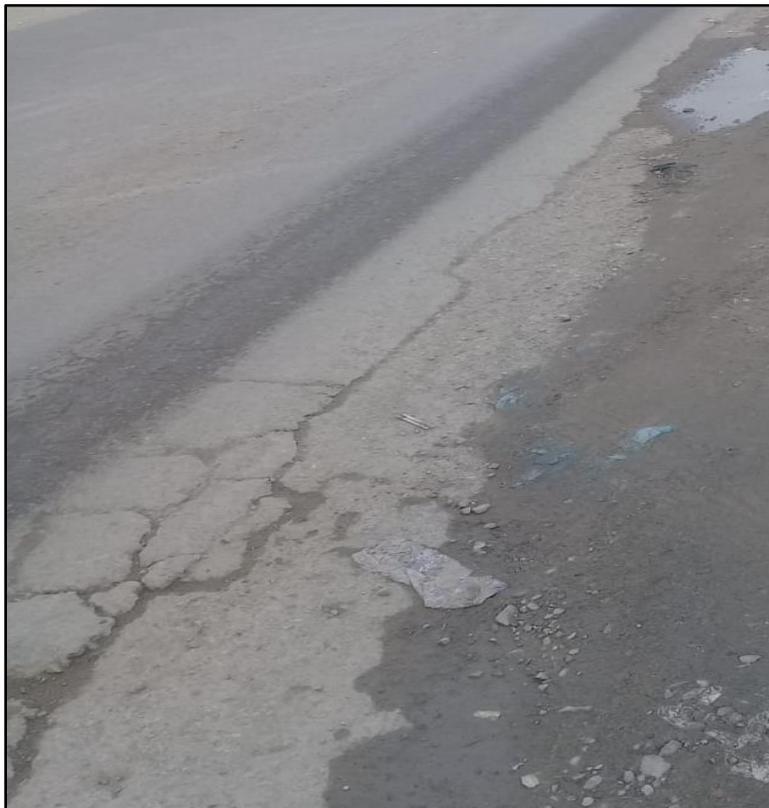
Reconocimiento de falla, Exudación, Grieta de borde, Agrietamiento en bloque severidad leve.

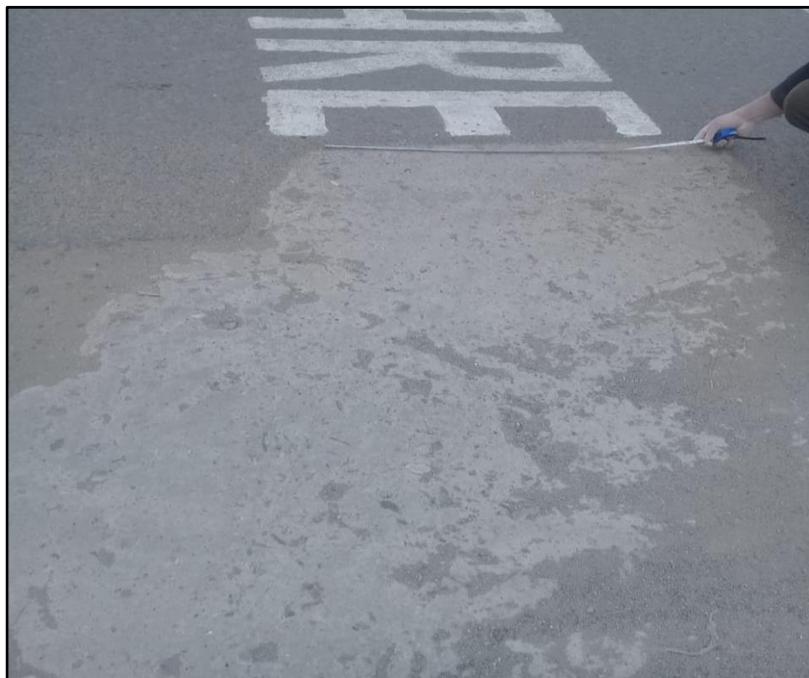
Reconocimiento de falla, Parcheo, severidad media
