UNIVERSIDAD CÉSAR VALLEJO

FACULTAD DE INGENIERÍA Y ARQUITECTURA
ESCUELA PROFESIONAL DE INGENIERÍA CIVIL

Evaluación y mejoramiento de patologías del concreto en las
estructuras de albañilería confinada en la Institución Educativa “Fe y
Alegría N° 19” Huaraz, Ancash, 2021

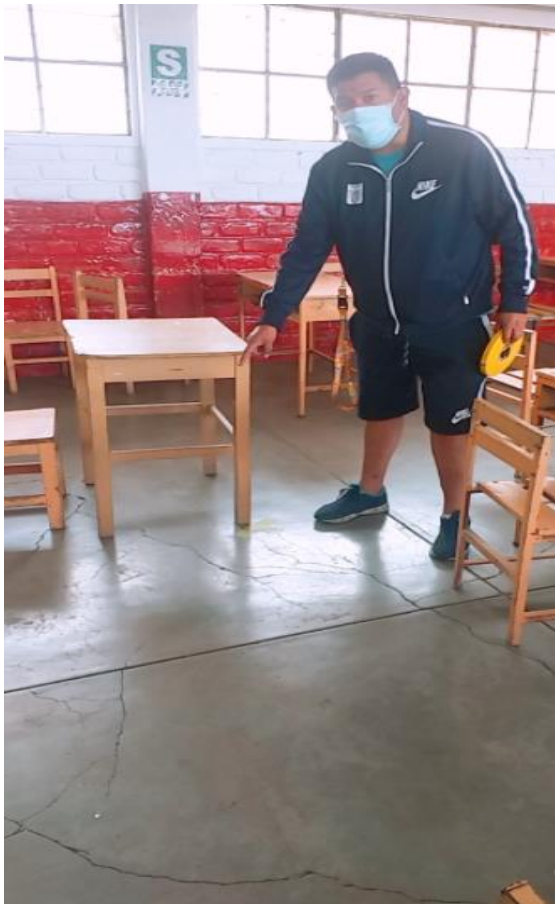
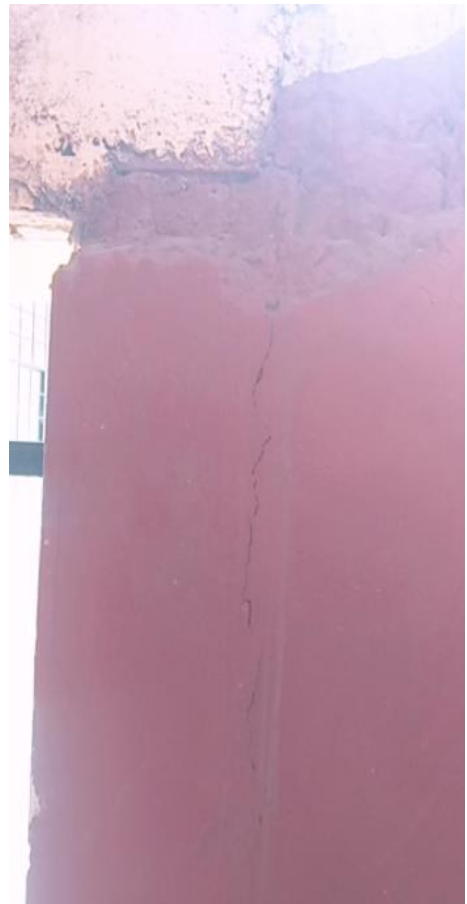
Fisuras y grietas en la losa y columna

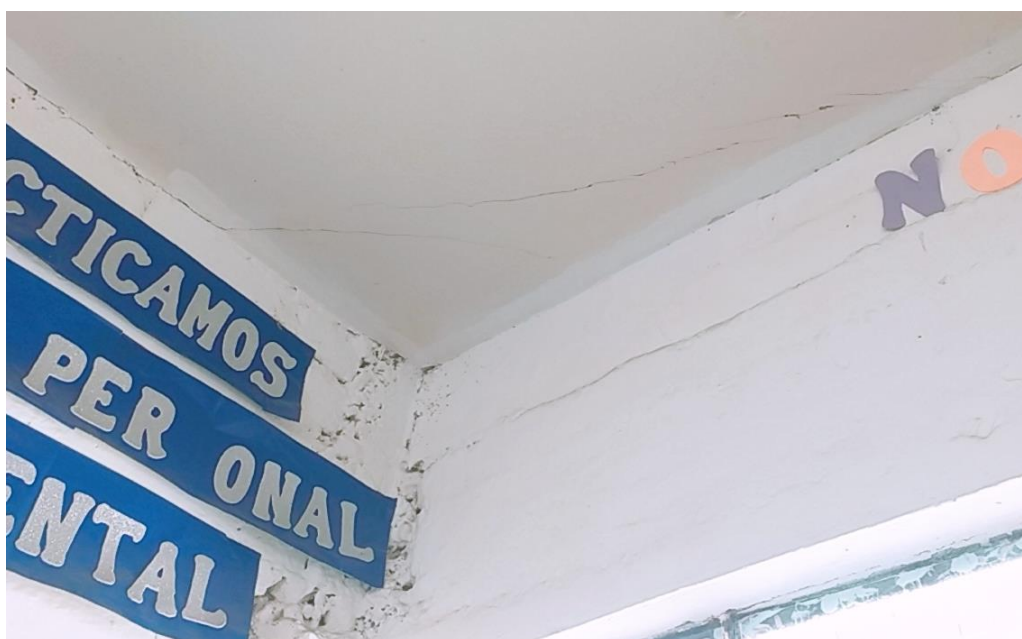
Presencia de grietas y fisuras en muros y losa

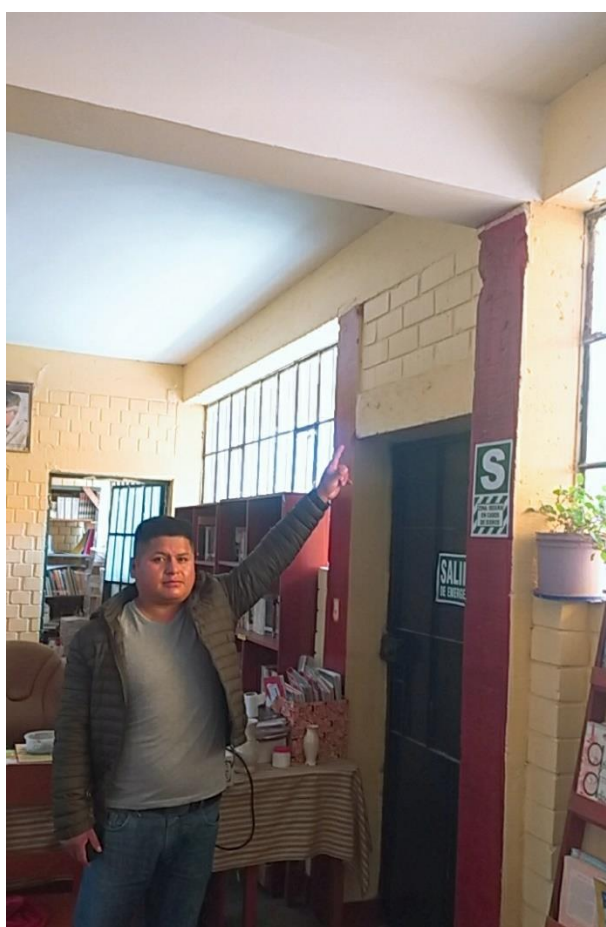
Grietas en columnas

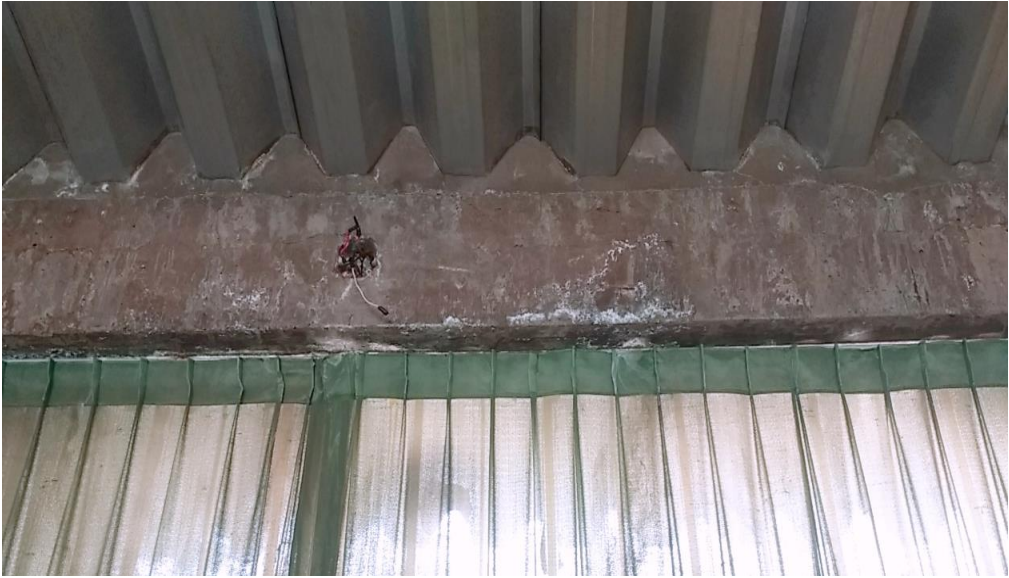
Presencia de eflorescencia en vigas

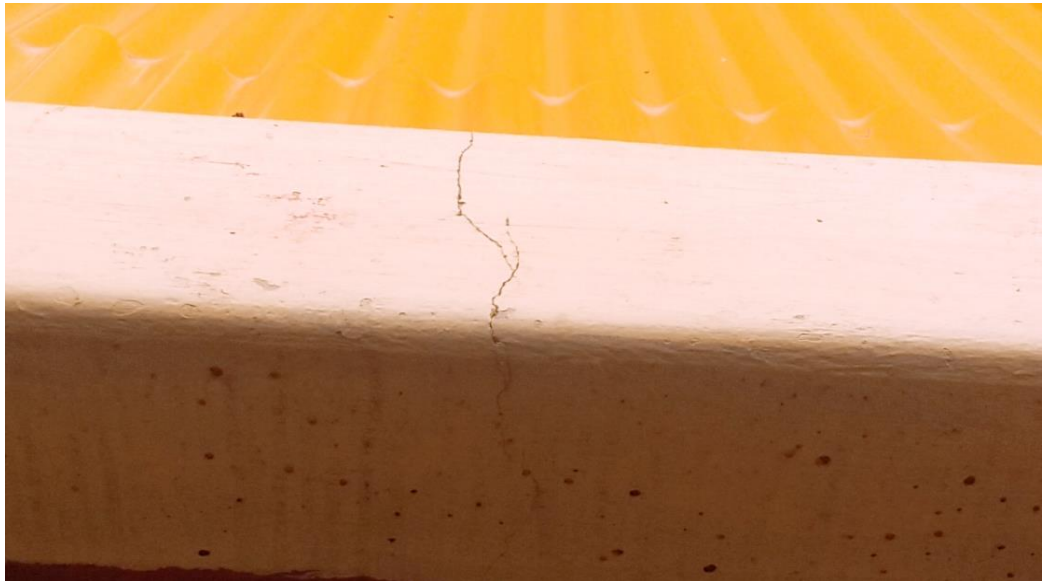
Presencia de grietas en viga

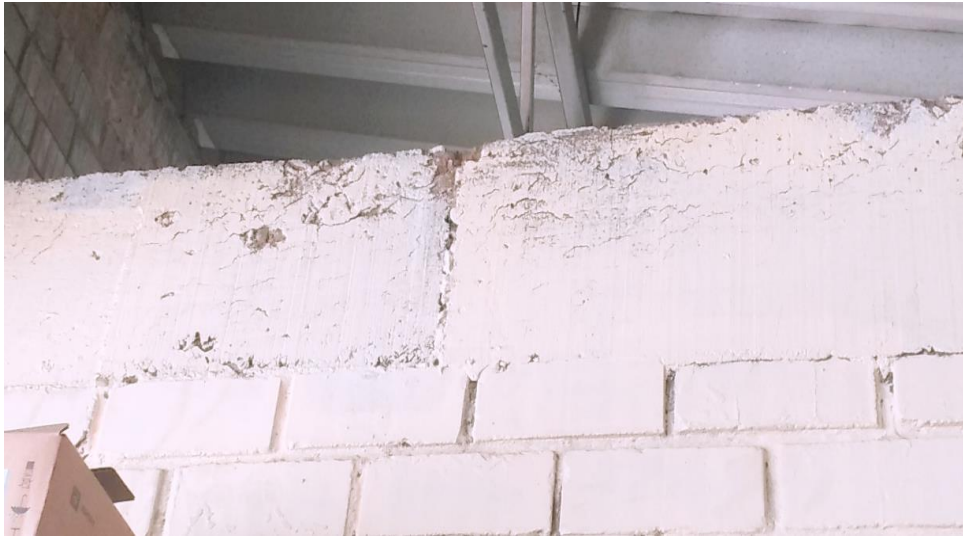
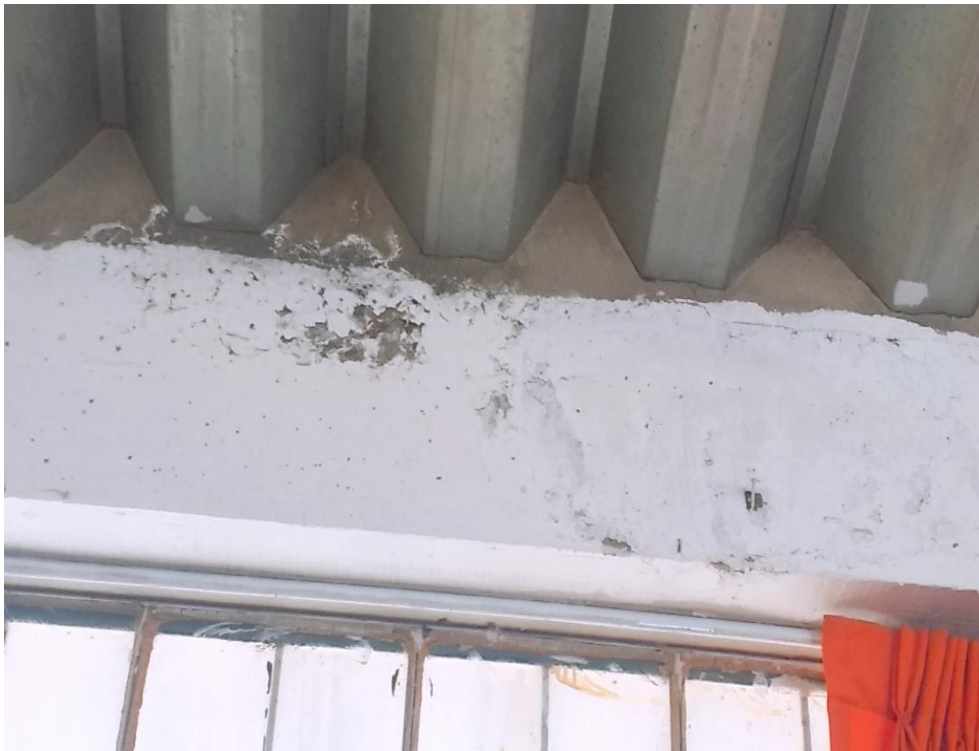
Presencia de fisuras y grietas en vigas

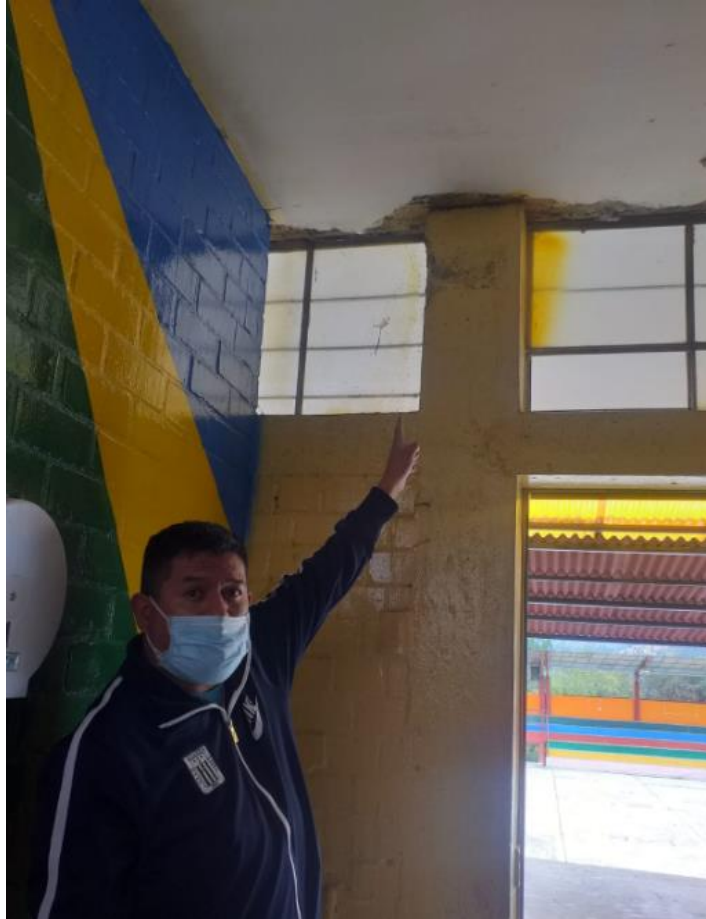
Presencia de erosión y corrosión en viga
