UNIVERSIDAD CÉSAR VALLEJO

Análisis sísmico y evaluación de daños de la I.E 7103 Pedro
Paulet y Mostajo ubicado en Chorrillos, 2021

TESIS PARA OBTENER EL TÍTULO PROFESIONAL DE:

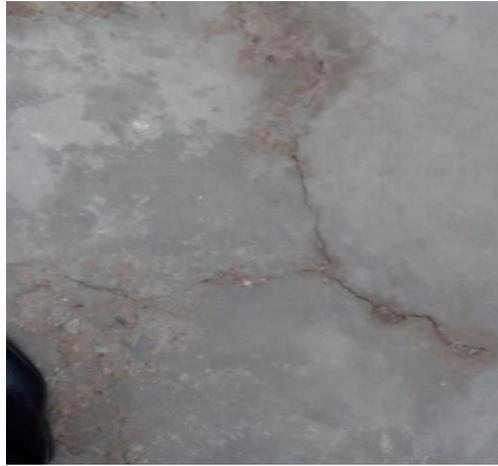
Figura 25. (piso fratachado con presencia de grietas por mal compactación)

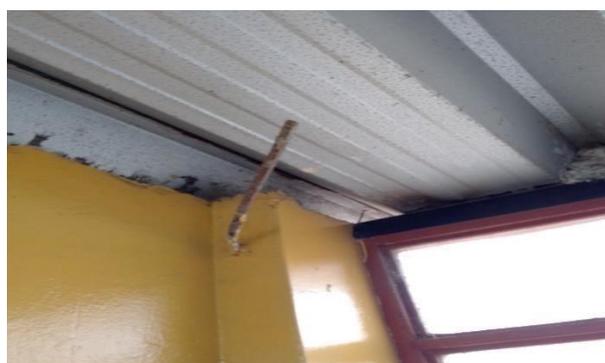
En esta aula se pudo evidenciar la falta de una losa superior siendo esta remplazada por materiales pre fabricados, en este caso el Eternit, así mismo se evidencia los fisuramientos en la columna C-6 en el eje 6-G siendo el código del daño como P7 el cual corresponde a la denominación de fisura miento horizontal o de rotura, este daño abarca un 10% de la extensión de la columna y siendo clasificado como bajo, según la clasificación de nivel de daños brindada por la ficha, no obstante también se vio irregularidades en la construcción como la exposición de aceros de la columna los cuales están vulnerables a la corrosión y pérdida de sus capacidades por los agentes externos, cabe a cotar que debido a la falta de una losa se está produciendo filtraciones de agua pluviales generando daño en el piso visualizándose en grietas de nivel bajo con una extensión del 10% del área total del piso, siendo clasificado el aula con un nivel de daño bajo.

Figura 28. (Acero de columna expuesto en Aula 01)

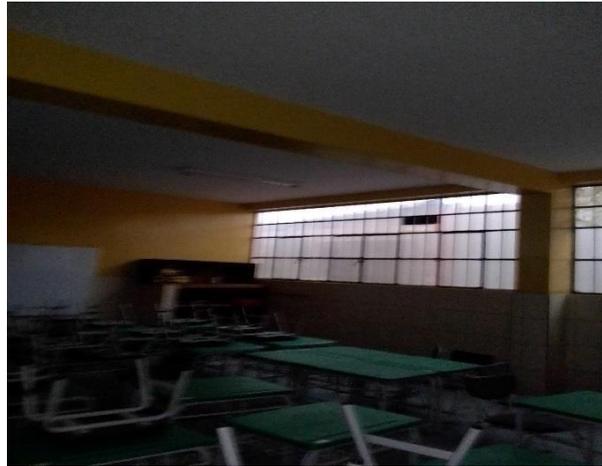
Figura 31. (Aula 02)

visualización de un daño físico el cual es producido por humedad produciéndose hongos que están corroyendo el concreto de la losa, estos 2 síntomas se encuentran en el nivel bajo con una extensión menor al 10% del elemento, por lo cual el aula se clasifica como nivel de daños en bajo.

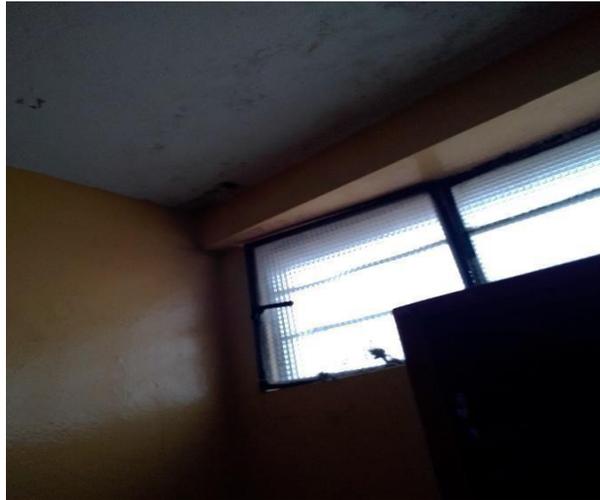
Figura 33. (corrosión de losa por humedad de 2.37m)

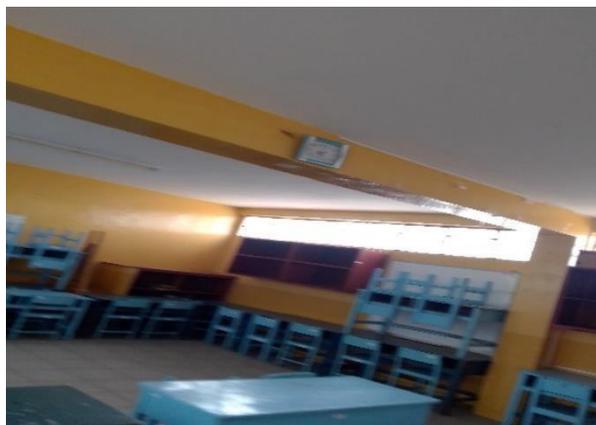
Figura 34. (Aula N°03)

Los daños que se pudieron evidenciar en la presente aula fueron mínimos ya que solo se encontró una pequeña fisura miento en la losa provocado por el empozamiento del agua en la parte superior de esta mis por lo cual según la ficha se clasificará como nivel de daño bajo en una extensión no mayor de 10% de la losa total, en consecuencia, el aula tendrá la misma clasificación de nivel de daño.

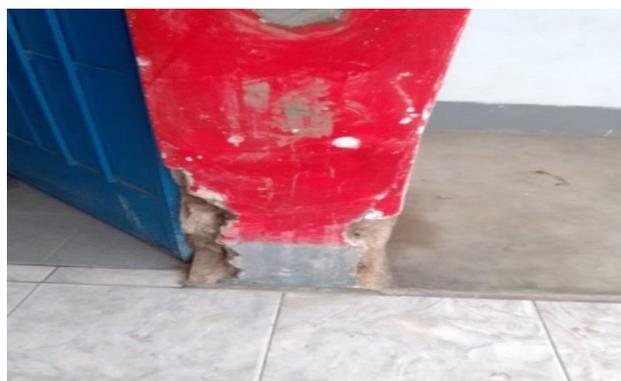
El origen de la motivación para realizar el presente estudio fue debido a la visualización de esta aula la cual, a diferencia de las demás aulas, fue edificada por los padres de familia en su totalidad. Esta aula logro soportar el terremoto del 15 de agosto del 2007, pero ello no significa que no se vio afectada ya que como se mencionó anteriormente está a sufrido graves daños los cuales el primero y más evidente se encuentra en la columna C-1 en el eje 6-G con el código P7 de rotura y corrosión lo cual significa que es una falla por flexocompresion siendo está clasificada en nivel de daños moderado con una extensión del 10%.

Figura 36. (Falla por flexocompresion C-1 con rotura)

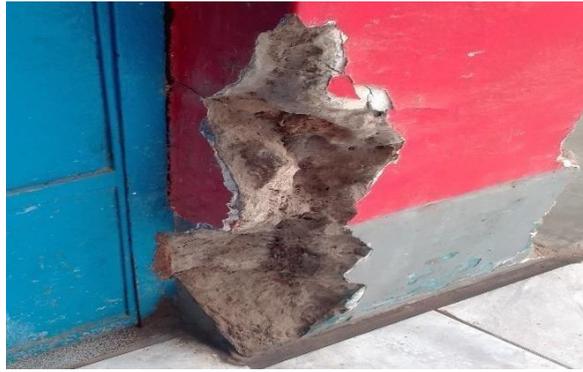
Figura 37 (Falla por flexocompresion C-1 con rotura lado izquierdo)

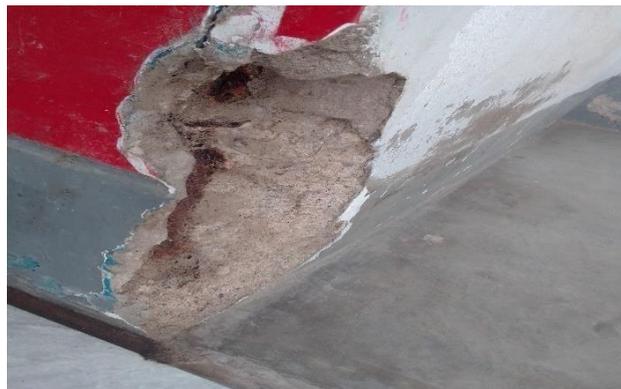
Figura 38. (Falla por flexocompresion C-1 con rotura lado derecho)

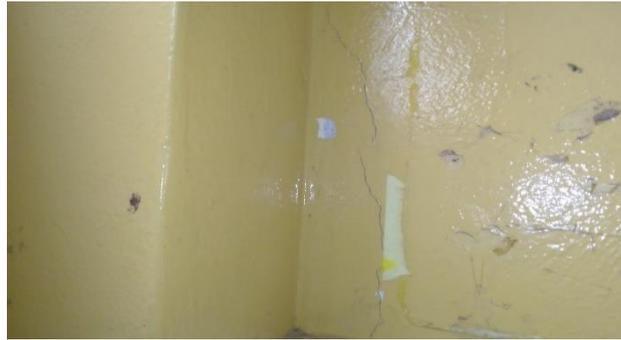
En el mismo eje 6 se encuentra la columna C-2 eje 6-I que presenta un síntoma de fisuración inclinada o rotura con el código P3 lo cual significa que en la parte superior hay una falla por cortante siendo clasificada en nivel de daños moderado en una extensión 5% elemento. De forma consecuente se halló un daño o síntoma en el muro el cual se clasifica sintomáticamente como fisura inclinada producida con la desconexión con la columna C-2 anteriormente mencionada por ello tuvo el código F1 lo que significó una falla por cortante por la mala interacción con los elementos estructurales.

Figura 39. (Falla por cortante en C-2 y muro conectado codigo P3 y F1)

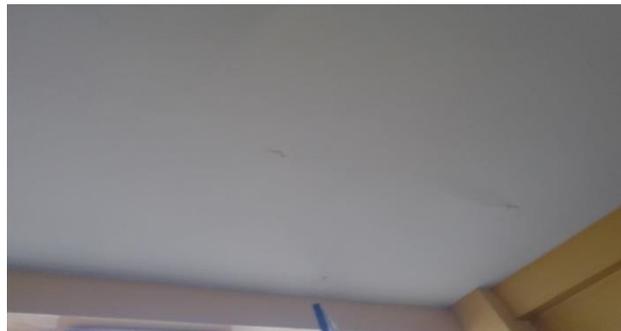
Otro daño que se identificó fue un agrietamiento de 1.5 m el cual se encontraba presente en el paño 1-1 del aula N°6 el cual presume que es originado por las cargas del nivel superior, así mismo este tipo de falla se existente al alero el cual tiene como nacimiento en las mismas vigas del paño anteriormente mencionado el cual presenta un agrietamiento aún más cebero los cuales se clasifican en nivel de daños moderado con una extinción de 12% del elemento.

Figura 40. (fisura de longitud 1.5 m en paño 1-1, aula N°6)

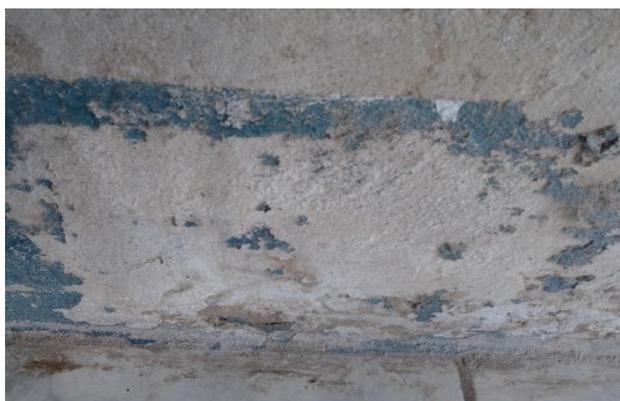
Por último, se encontró daños físicos producidos por humedad y salitrage el cual está corroyendo de forma progresiva el muro de la fachada del aula N°6. Por los resultados anteriormente obtenido se determinó que el aula N°6 se encuentra en un nivel de daños entre moderado y alto, por lo cual es de habitabilidad restringida y requiere una evaluación a detalle con apuntalamiento en los elementos en estado crítico.

Figura 42. (Daños físico por humedad y salitre muro de fachada aula N°6)

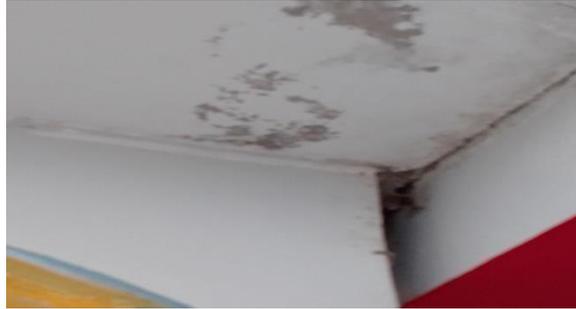
como exposición de los aceros de las zapatas, el muro de seguridad a la mitad de la escalera no está correctamente conectado con la estructura del pabellón, cabe acotar que las escaleras no cuentan con ninguna columna a la cual conectarse y esto se evidencia en el claro agrietamiento de las escaleras y su muro de división.

Figura 43. (corrosión de losa de pasadizo naciente de escaleras)

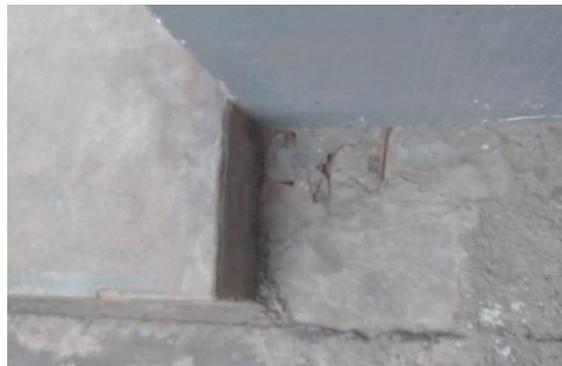
Figura 44. (exposición de acero de zapatas de las escaleras)

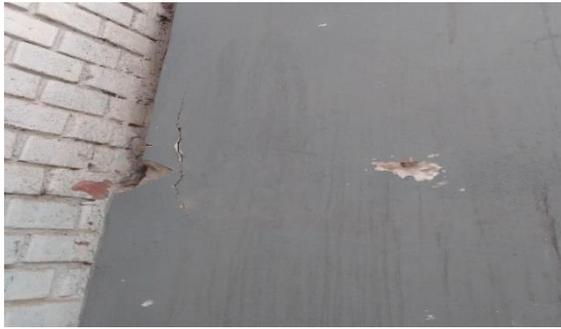
Figura 45. (agrietamiento del muro de seguridad por falta de conectividad)

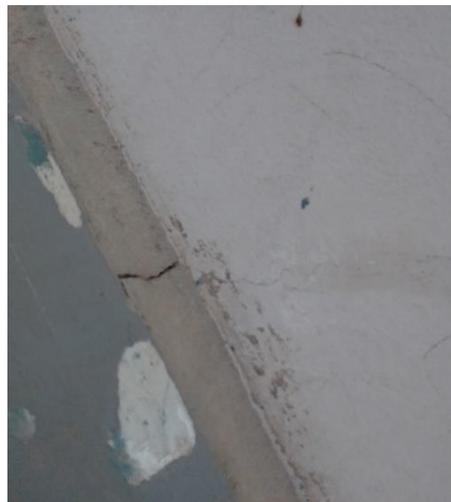
Figura 46. (Fisura mientro de muro de escalera)

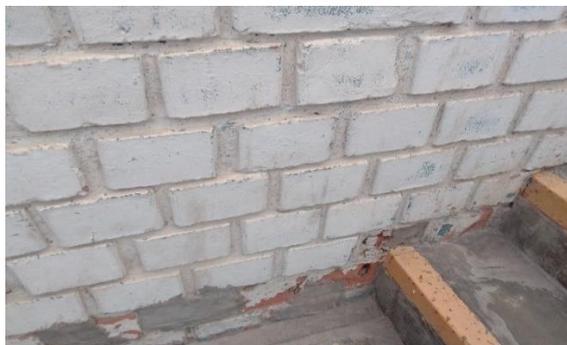
Figura 47. (corrosión de la parte inferior del muro de las escaleras)

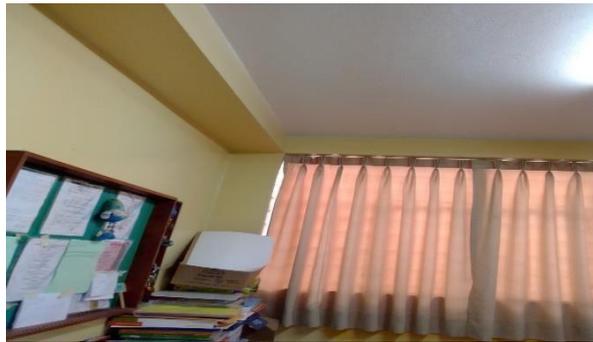
Figura 48. (Dirección y área de proyección)

La evaluación de daños que se aplicó en la zona de la dirección no obtuvo resultados debido a que no se presentan daños considerables que puedan entrar en la clasificación de bajo, lo único a resaltar es que esta área está compuesta por muros divisorios de drywall, y presenta una pequeña fisura no considerable en la columna donde se empotra la puerta, de la que podemos especular que no es significativa.

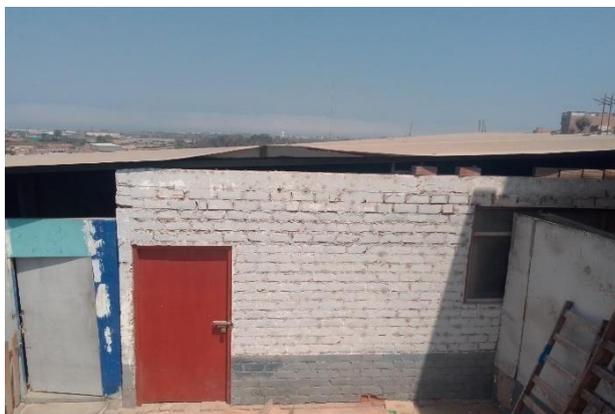
Figura 50. (Almacén)

- Almacén:
Este ambiente denominado almacén fue construido hace 25 años enteramente por los padres de familia, en la actualidad su estado es deplorable el muro está con grietas de una extensión de 1.2m de largo, con corrosión en la parte inferior del muro, juntas pobres de concreto, exposición continua a agentes externos, el piso se encuentra con grietas pronunciadas y con un levantamiento visible, por lo cual esta área será considerada como de nivel de daños moderados a altos.

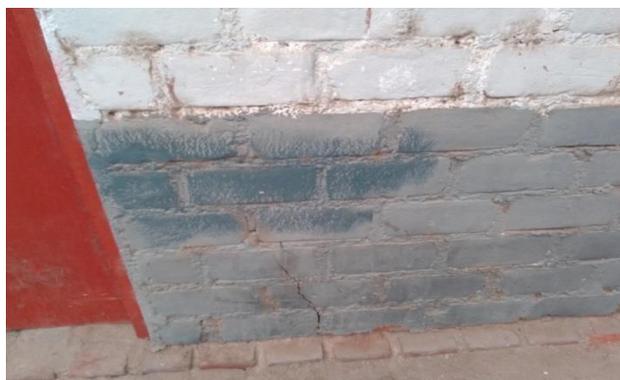
Figura 51. (muro de almacén grieta mayor a 1.2 m)

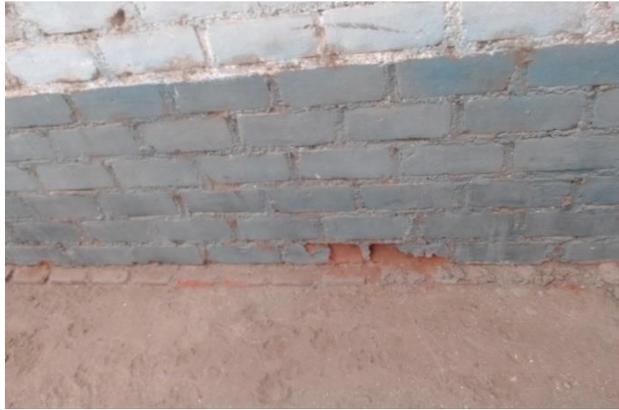
Figura 52. (muro de almacén corroído en la parte inferior)

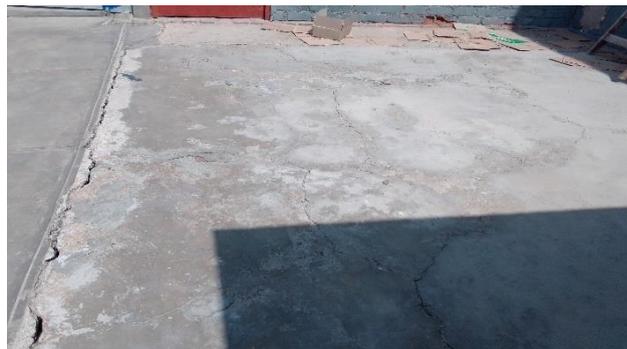
Figura 53. (grietas pronunciadas en piso del almacén)
