UNIVERSIDAD CÉSAR VALLEJO

**Evaluación de la condición superficial y estructural del
pavimento, utilizando el “Método VIZIR” en la Av. Salvador
Allende – Pucallpa, 2022**

Ingeniero Civil

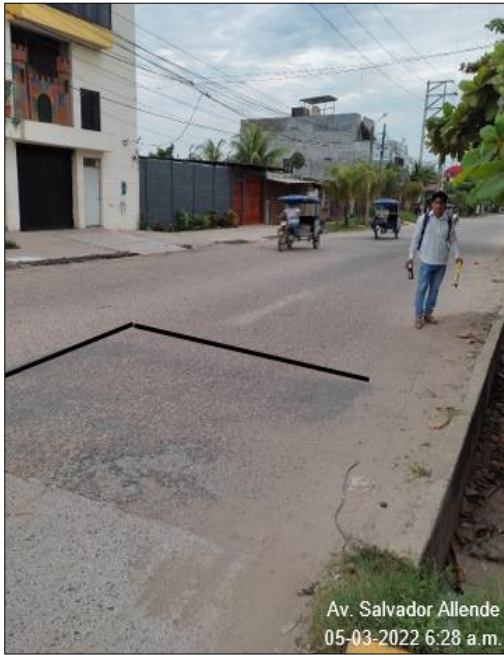
Fotografía 05. Tramo I
Progresiva del 0+000 al 0+100
Se puede observar el deterioro
tipo "A" parcheo y bacheo.

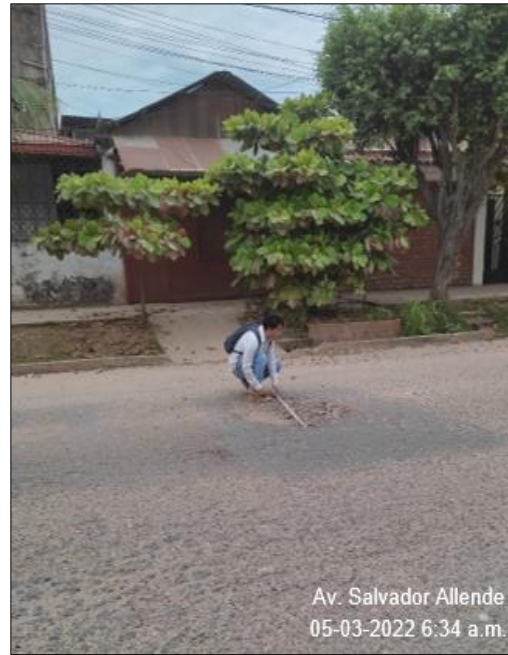
Fotografía 06. Tramo I
Progresiva del 0+000 al 0+100
Se puede observar el deterioro
tipo "B" ojo de pescado.

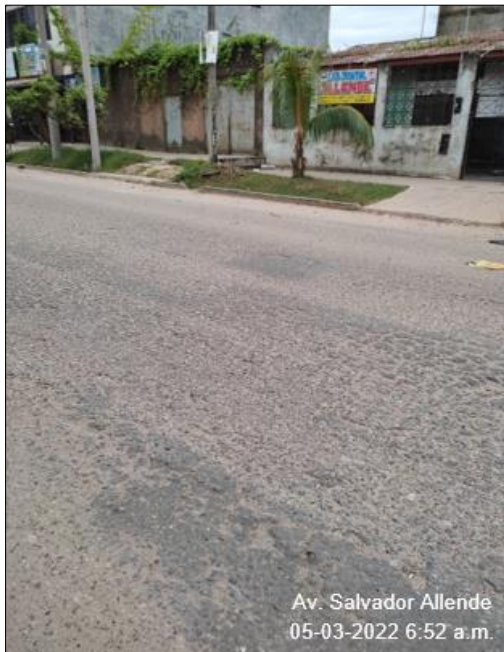
Fotografía 07. Tramo II
Progresiva del 0+200 al 0+300
Se puede observar el deterioro
tipo "A" fisura piel de cocodrilo.

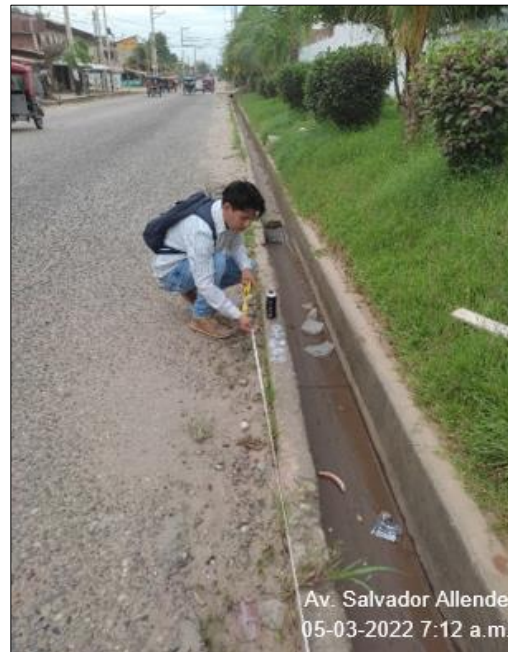
Fotografía 08. Tramo II
Progresiva del 0+200 al 0+300
Se puede observar el deterioro
tipo "B" Desintegración de borde
de pavimento.

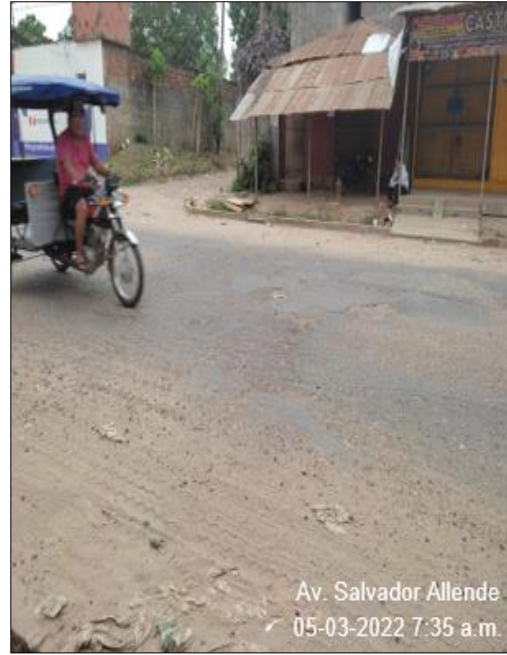
Fotografía 10. Tramo IV
Progresiva del 0+400 al 0+500
Se puede observar el deterioro
tipo "B" ojo de pescado.

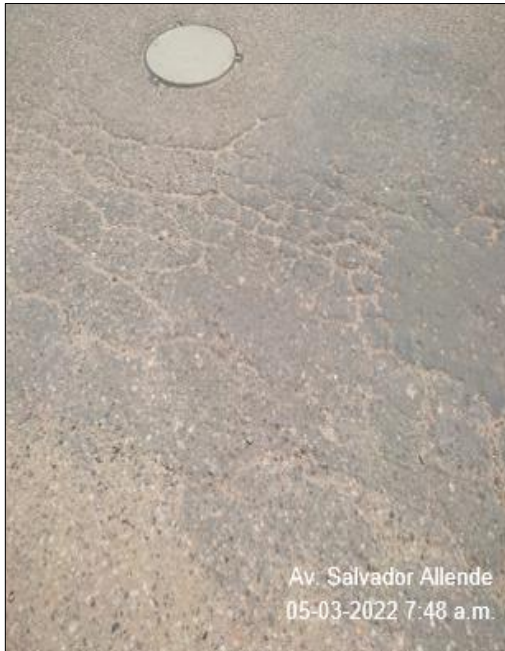
Fotografía 11. Tramo VI
Progresiva del 0+600 al 0+700
Se puede observar el deterioro
tipo "A" fisura piel de cocodrilo.

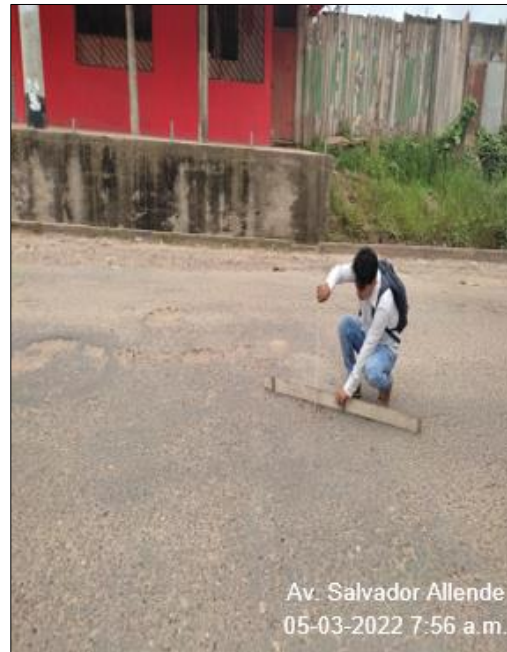
Fotografía 12. Tramo VI
Progresiva del 0+600 al 0+700
Se puede observar el deterioro
tipo "B" ojo de pescado.

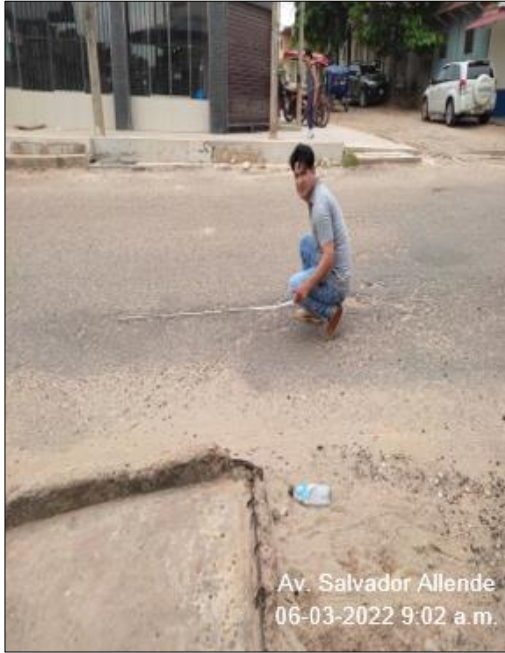
Fotografía 13. Tramo X
Progresiva del 0+1080 al 0+1090
Se puede observar el deterioro tipo "B" fisura longitudinal por fatiga.

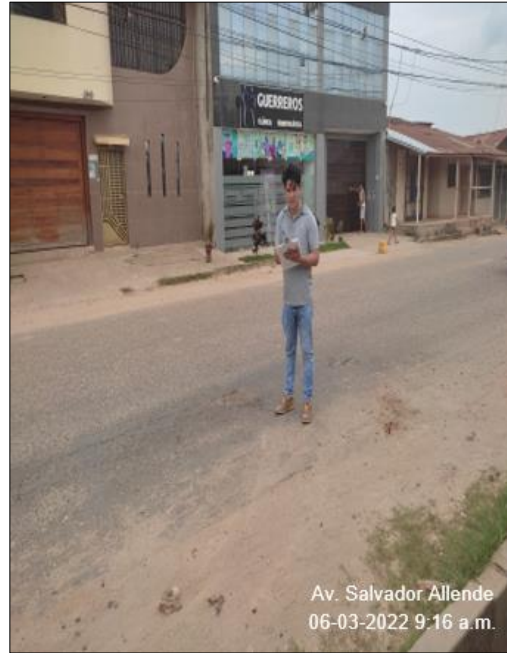
Fotografía 14. Tramo X
Progresiva del 0+1080 al 0+1090
Se puede observar el deterioro tipo "B" ojo de pescado

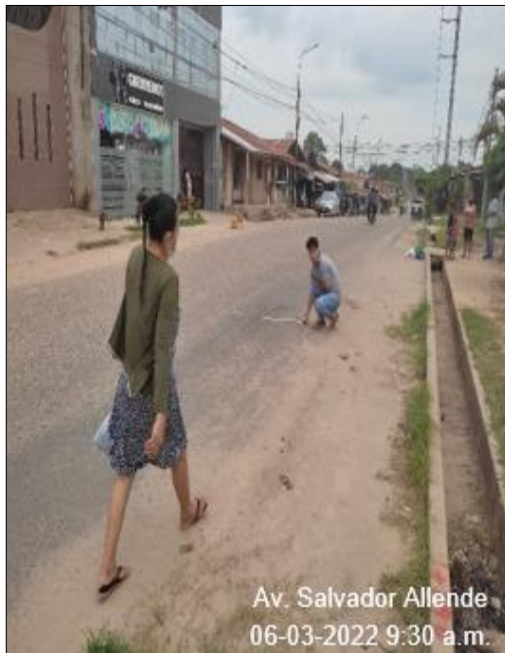
Fotografía 15. Tramo XI
Progresiva del 0+1090 al 0+1190
Se puede observar el deterioro tipo "B" fisura longitudinal por fatiga.

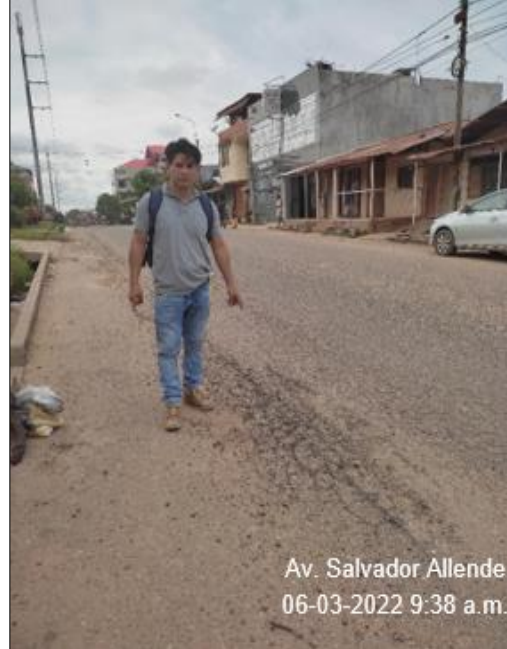
Fotografía 15. Tramo XII
Progresiva del 0+1190 al 0+1290
Se puede observar el deterioro tipo "A" ahuellamiento.

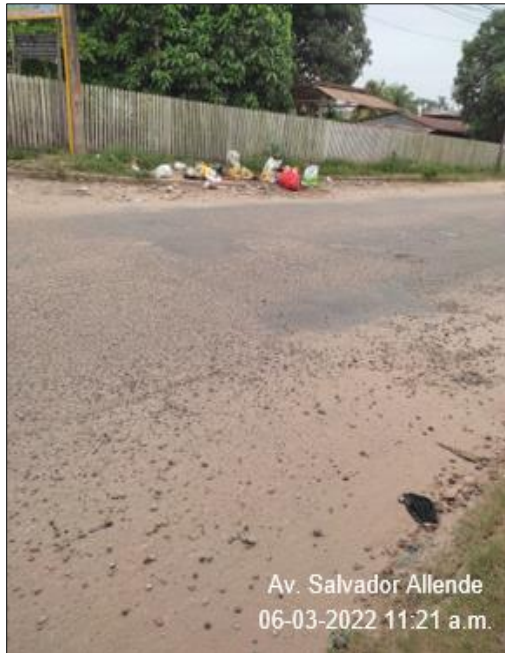
Fotografía 15. Tramo XV
Progresiva del 0+1390 al 0+1490
Se puede observar el deterioro
tipo "A" bacheo y parcheo.

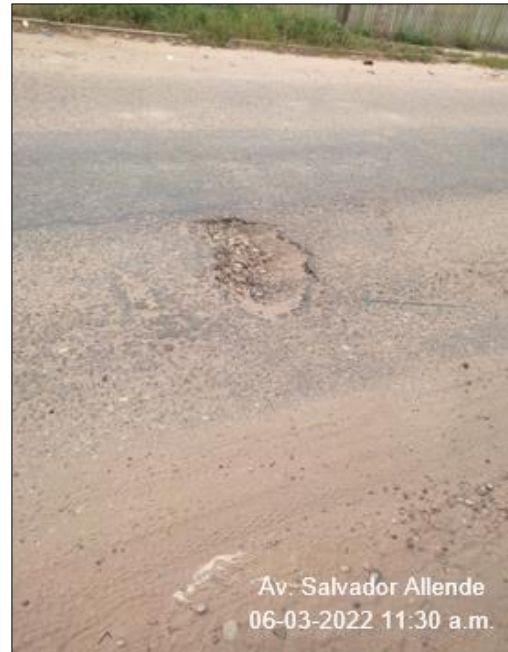
Fotografía 15. Tramo XV
Progresiva del 0+1390 al 0+1490
Se puede observar el deterioro
tipo "B" ojo de pescado.

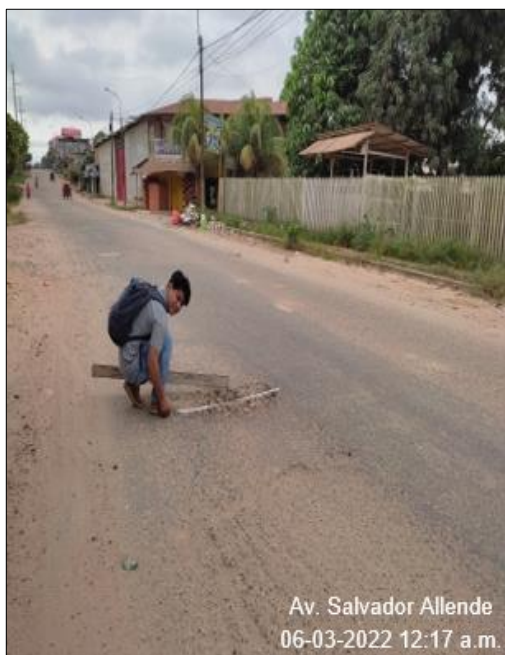
Fotografía 15. Tramo XVI
Progresiva del 0+1490 al 0+1548
Se puede observar el deterioro
tipo "B" bacheo y parcheo.
