Evaluación de la Vulnerabilidad Sísmica y Propuesta de
Reforzamiento de la Institución Educativa INEI 46 distrito Ate Vitarte
2022

TESIS PARA OBTENER EL TÍTULO PROFESIONAL DE:
Ingeniero Civil

La Institución Educativa INEI 46 consta de 1 pabellón denominado "A", la cual presenta deterioro en los elementos en la estructura, errores en su diseño, entre otros factores la cual llamaremos patologías.

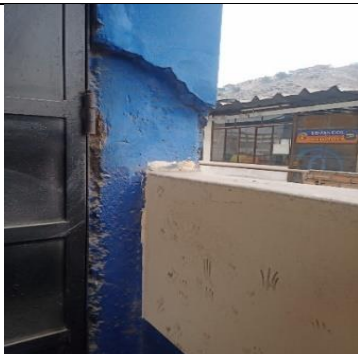
Figura 8. Exceso de recubrimiento de tarrajeo y exposición del acero.

En este caso, la enfermedad conocida como spalling afecta a la resistencia del pilar. Cuando se aplica al hormigón armado, supone un riesgo ya que adelgaza el revestimiento de acero, lo que a su vez aumenta la probabilidad de que el hormigón sea corroído.

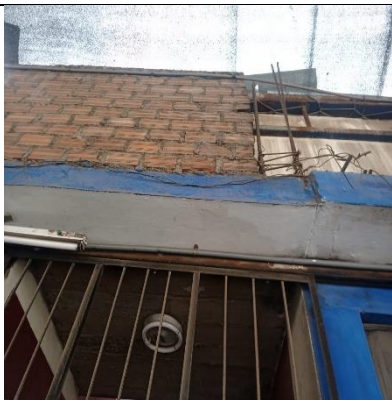
Figura 9. Exposición del acero a la intemperie.

Las grietas en el hormigón y la disminución del número de barras de refuerzo son signos de que se ha producido una corrosión del acero. La corrosión del acero es el resultado de la oxidación destructiva que produce el medio ambiente.

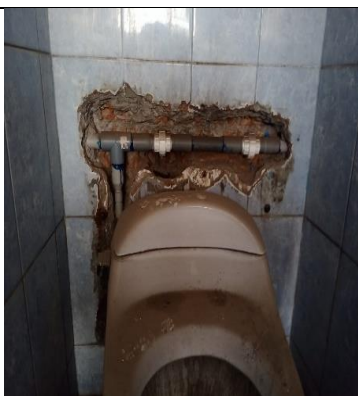
Figura 10. Exposición a la infiltración de humedad.

La exposición del muro a la infiltración e humedad por rotura de tubo de agua ocasionado por una mala conexión o mala calidad de material.

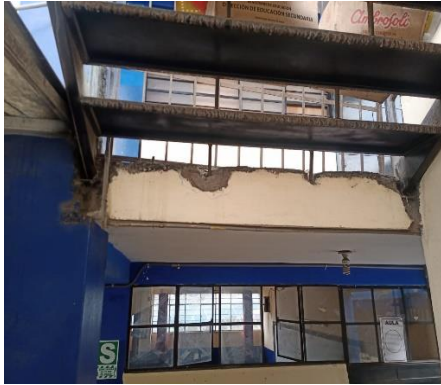
Figura 11. Perdida de recubrimiento en las escaleras.

La corrosión en el acero se produciría si la losa no tuviera una cantidad suficiente de revestimiento. El acero se encuentra en una posición en la que debe enfrentarse a los efectos hostiles del entorno.

El degrado ocasionado de la corrosión en el acero en este punto genera que la vida útil de la misma será menor a la que está proyectada.

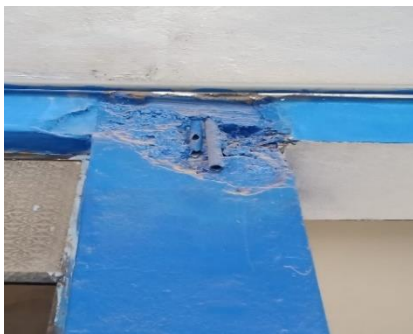
Figura 12. Desprendimiento del recubrimiento y cangrejas en vigas.

Debido a los daños sufridos por la columna, su resistencia no será suficiente para satisfacer los criterios de la norma. Esto se debe a que el daño provoca el desprendimiento del revestimiento en la parte superior de la columna, lo que reduce su durabilidad como soporte en una estructura.

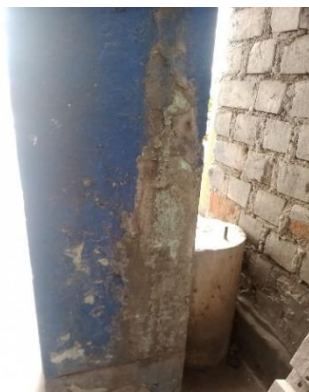
Figura 13. Fisuras en columnas.

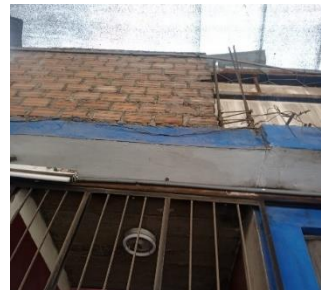
Figura 17. Deterioro del acero ala intemperie.

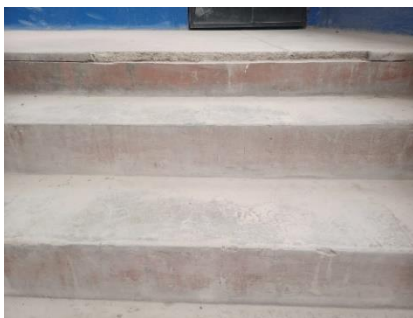
Figura 18. Cangrejas en losa.

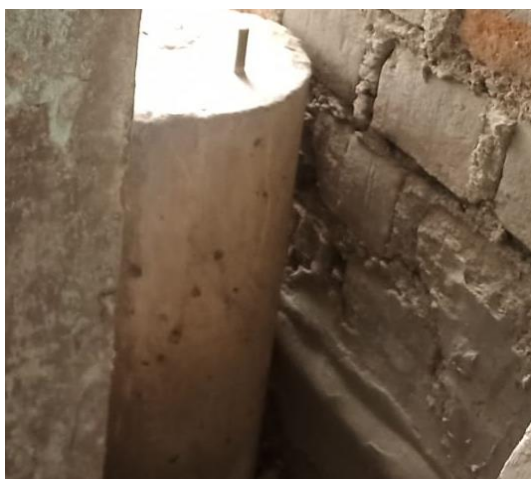
Figura 32. Inadecuado espesor de mortero.

Calificación: Hay una falta de verticalidad en las piezas de mampostería del Pabellón A, y el mortero se está debilitando como resultado de que, como se indica en la imagen, el muro de mampostería se está deteriorando; como resultado, a esta estructura se le ha dado una calificación de "C".

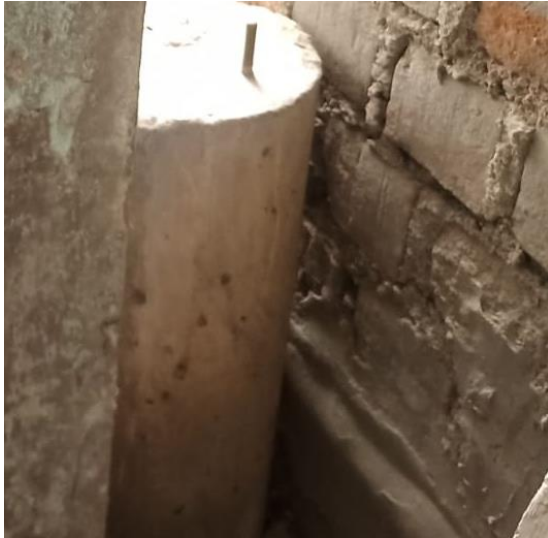
Figura 33. Unidad de ladrillos en mal estado.

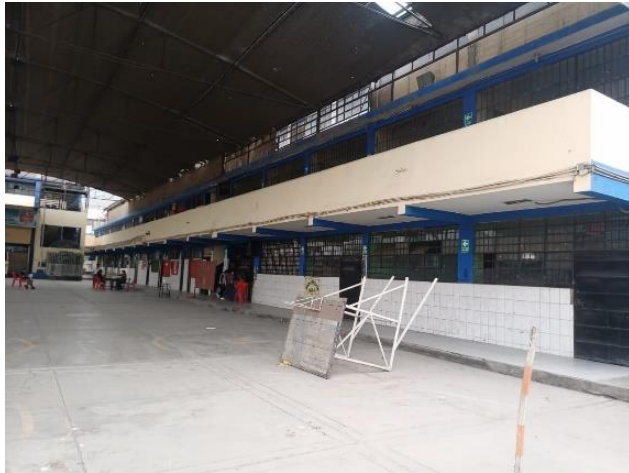
Calificación: Pabellón A, este se compone por cubierta plana debidamente apoyado a la estructura, siendo correspondiente a la calificación “C”

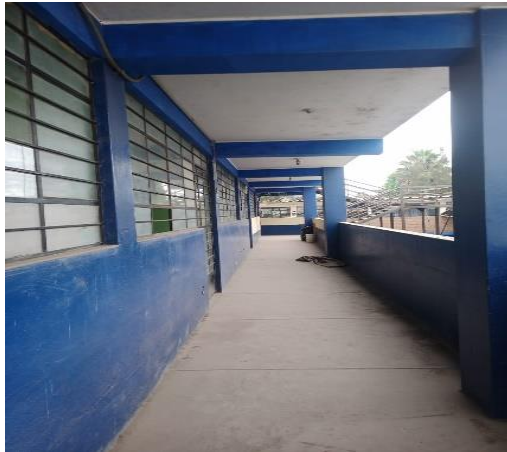
El pabellón A, como se ve en las imágenes que le preceden, tiene balcones, que, dado que son prolongaciones de los diafragmas, son la razón por la que recibe la denominación "B".
