**UNIVERSIDAD CÉSAR VALLEJO**

Análisis comparativo de la evaluación de pavimento flexible utilizando los métodos PCI y VIZIR en la Avenida Cutervo, Ica, 2022.

**TESIS PARA OBTENER EL TÍTULO PROFESIONAL DE**

**INGENIERA CIVIL**

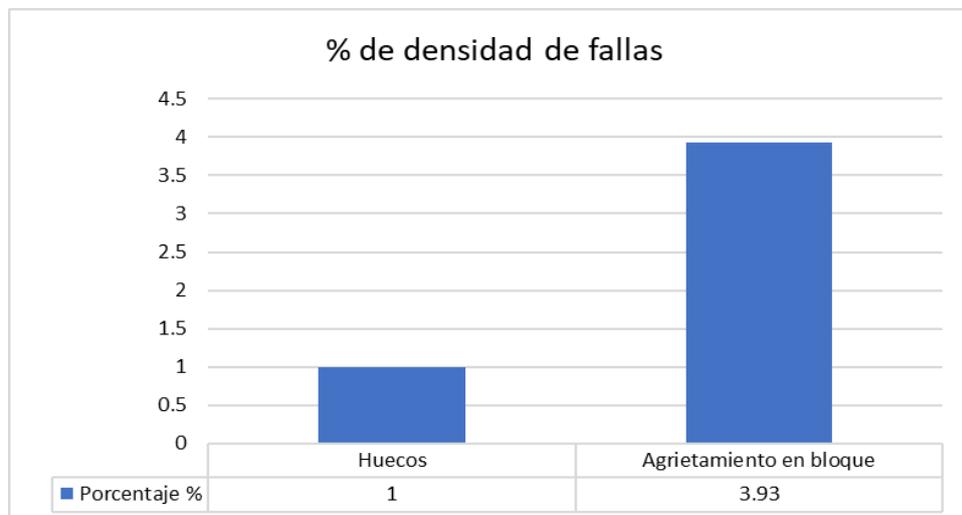
Figura 5 :% de densidad de fallas UM-1

**COMENTARIO:** La calificación de la UM-1 resultó REGULAR, se obtuvo un valor de 46 PCI y se encuentra Huecos y Agrietamiento de bloque.

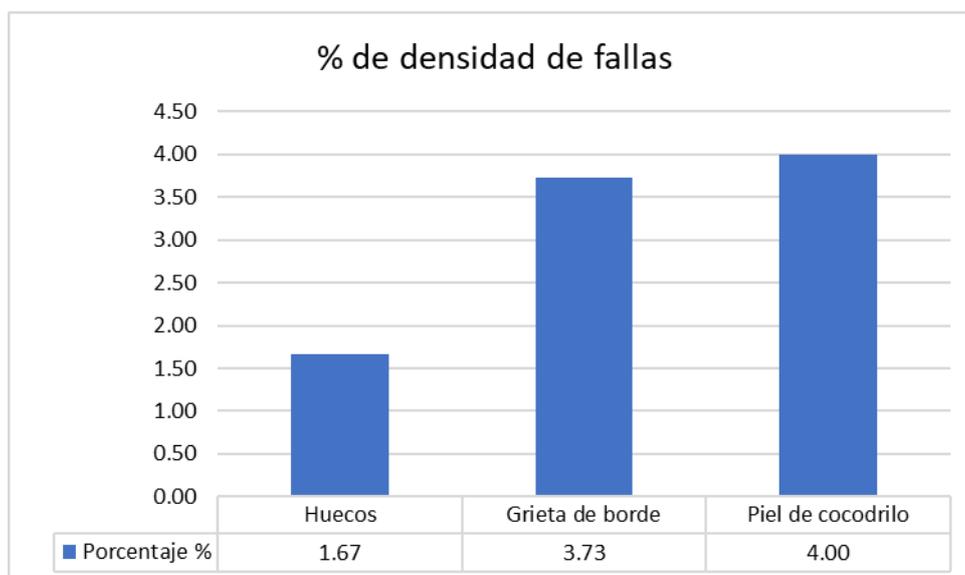
Figura 6 :% de densidad de fallas UM-2

**COMENTARIO:** La calificación de la UM-2 resultó FALLADO se obtuvo un valor de 3 PCI y se encuentra Huecos, grieta de borde y piel de cocodrilo.

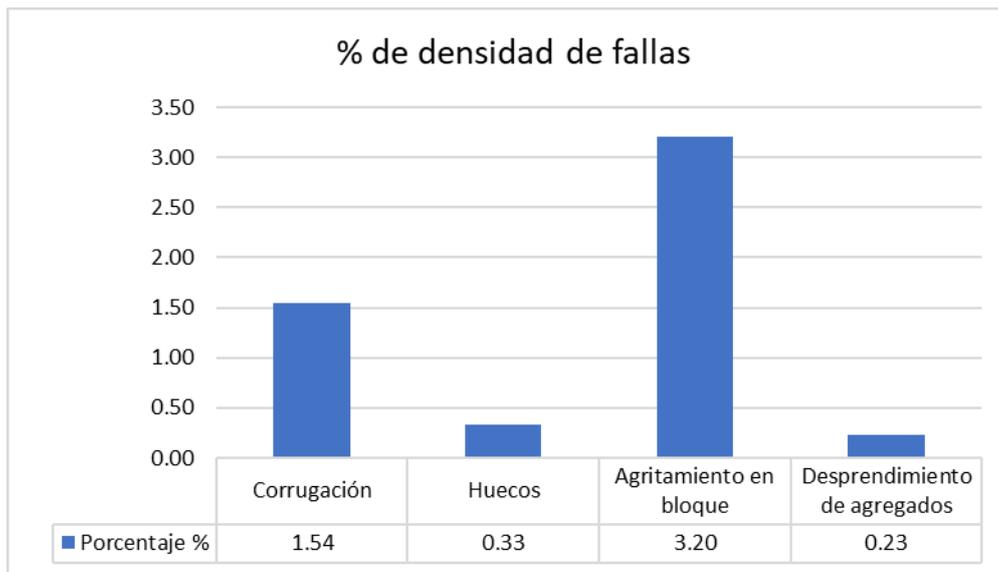
*Figura 7 :% de densidad de fallas UM-3*

**COMENTARIO:** La calificación de la UM-3 resultó REGULAR, se obtuvo un valor de 47 PCI y se encuentra Huecos, grieta de borde y piel de cocodrilo.

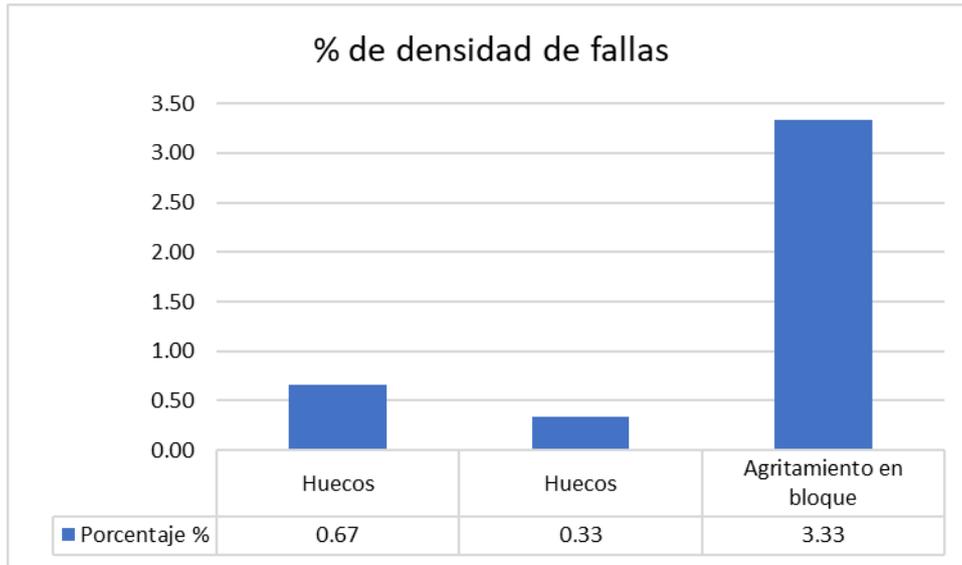
Figura 8 :% de densidad de fallas UM-4

**COMENTARIO:** La calificación de la UM-4 resultó REGULAR, se obtuvo un valor de 55 PCI y se encuentra Huecos y Agrietamiento en bloque.

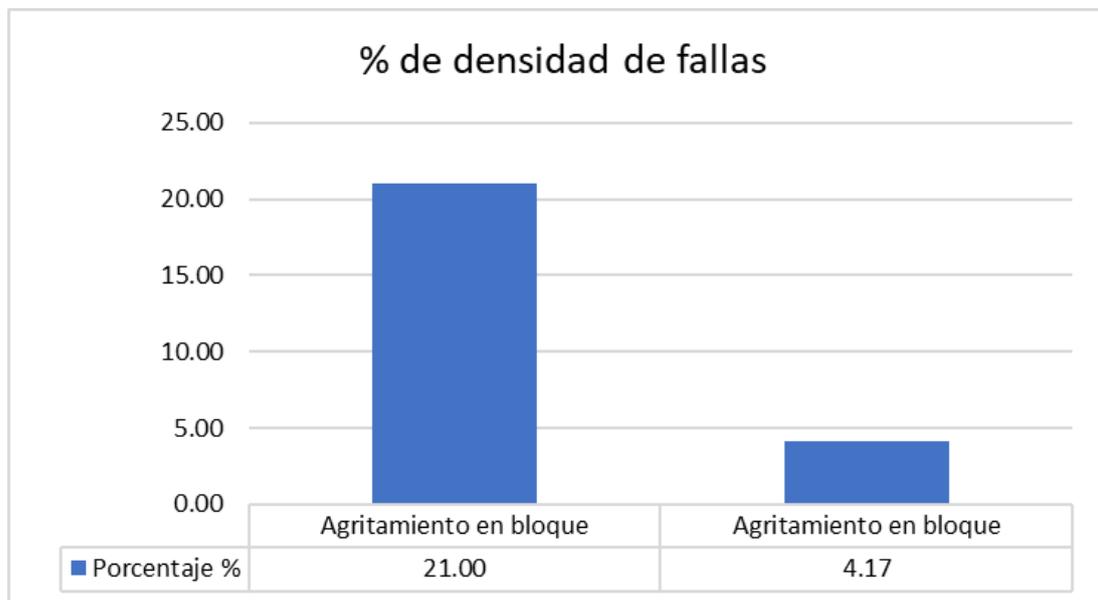
*Figura 9 :% de densidad de fallas UM-5*

**COMENTARIO:** La calificación de la UM-5 resultó MUY BUENO, se obtuvo un valor de 76 PCI y se encuentra agrietamiento en bloque.

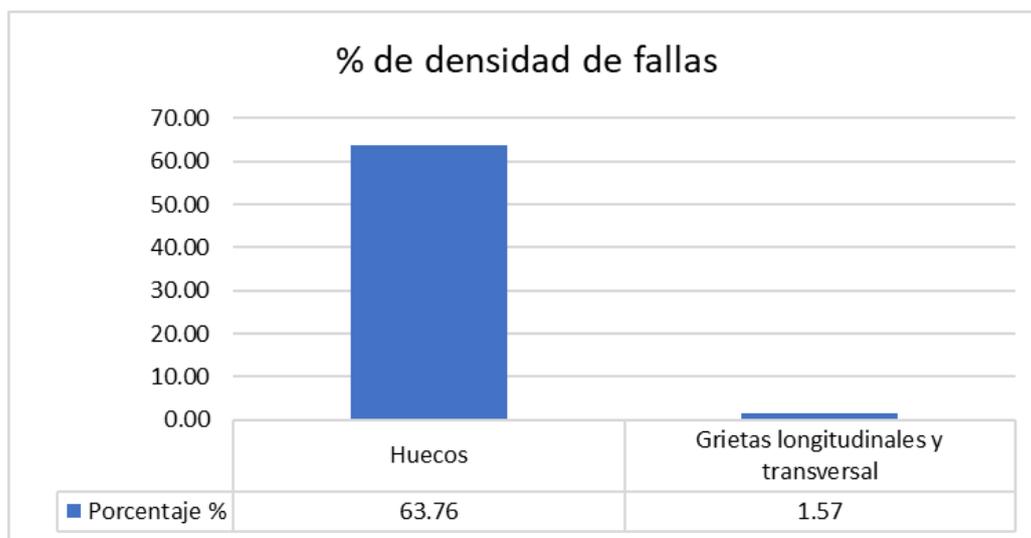
Figura 10 :% de densidad de fallas UM-6

**COMENTARIO:** La calificación de la UM-6 resultó MALO, se obtuvo un valor de 34 PCI y se encuentra agrietamiento en bloque.

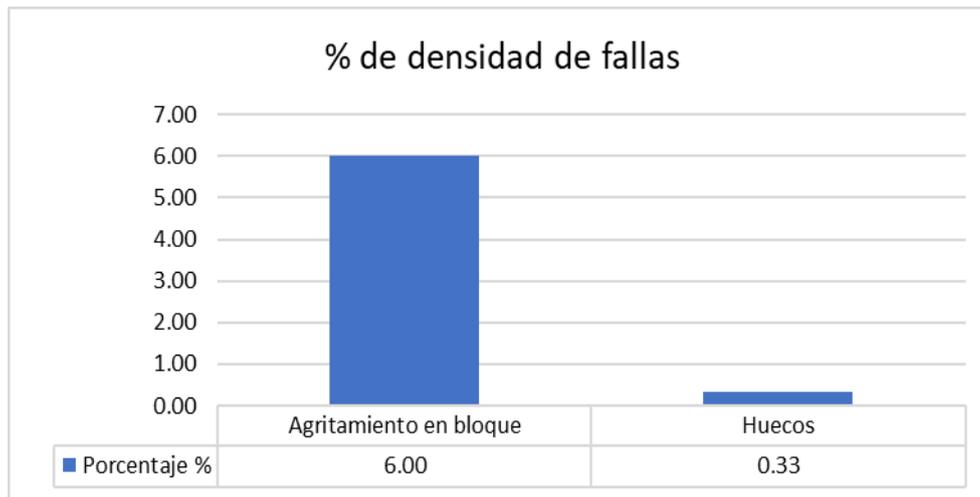
*Figura 11 :% de densidad de fallas UM-7*

**COMENTARIO:** La calificación de la UM-7 resultó MUY BUENO, se obtuvo un valor de 80 PCI y se encuentra agrietamiento en bloque y huecos.

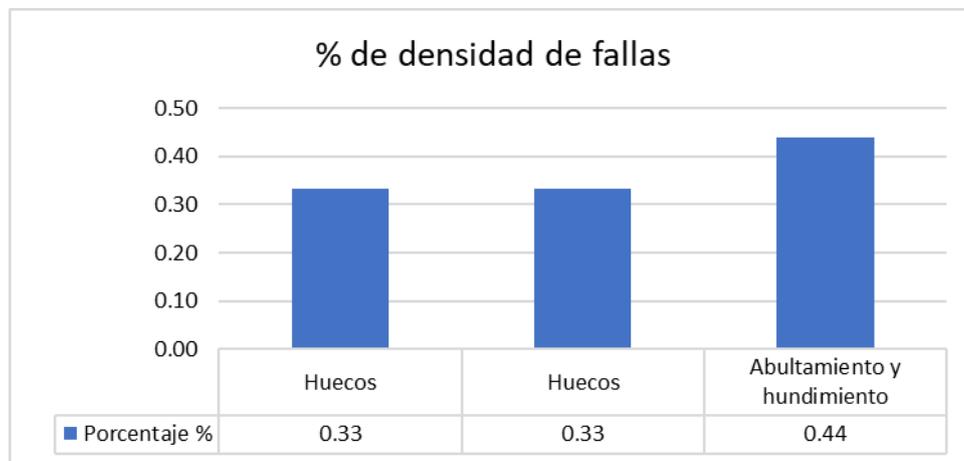
*Figura 12 :% de densidad de fallas UM-8*

**COMENTARIO:** La calificación de la UM-8 resultó BUENO, se obtuvo un valor de 63 PCI y se encuentra huecos y hundimiento.

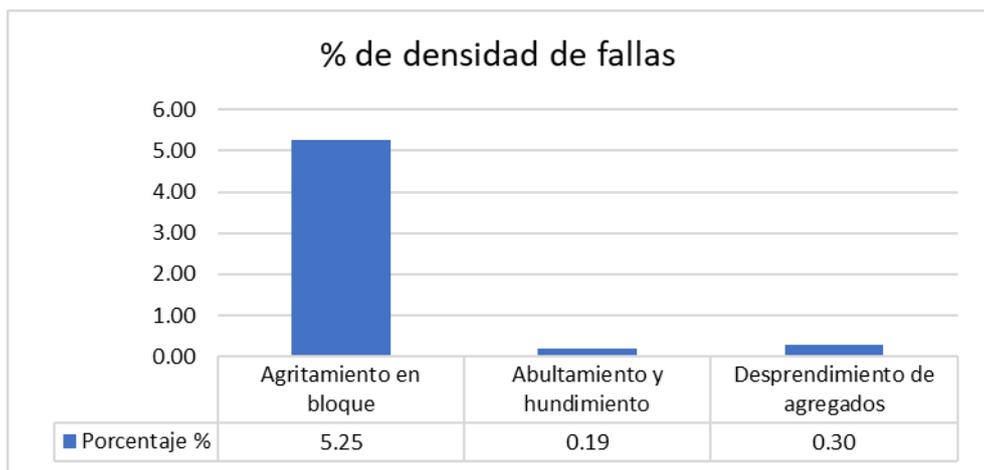
Figura 13 :% de densidad de fallas UM-9

**COMENTARIO:** La calificación de la UM-9 resultó EXELENTE, se obtuvo un valor de 93 PCI y se encuentra agrietamiento en bloque, hundimiento desprendimiento de agregados.

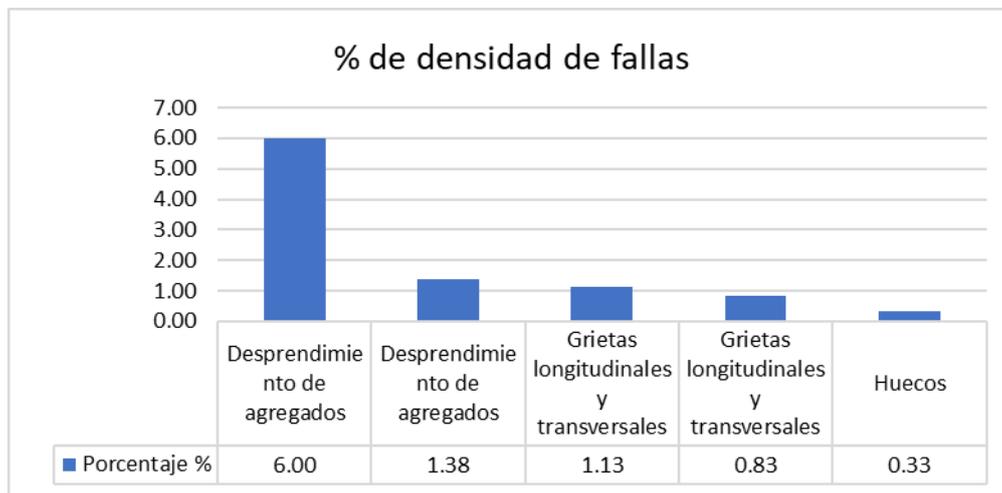
*Figura 14 :% de densidad de fallas UM-10*

**COMENTARIO:** La calificación de la UM-10 resultó MUY BUENO, se obtuvo un valor de 80 PCI y se encuentra grietas longitudinales, huecos y desprendimiento de agregados.

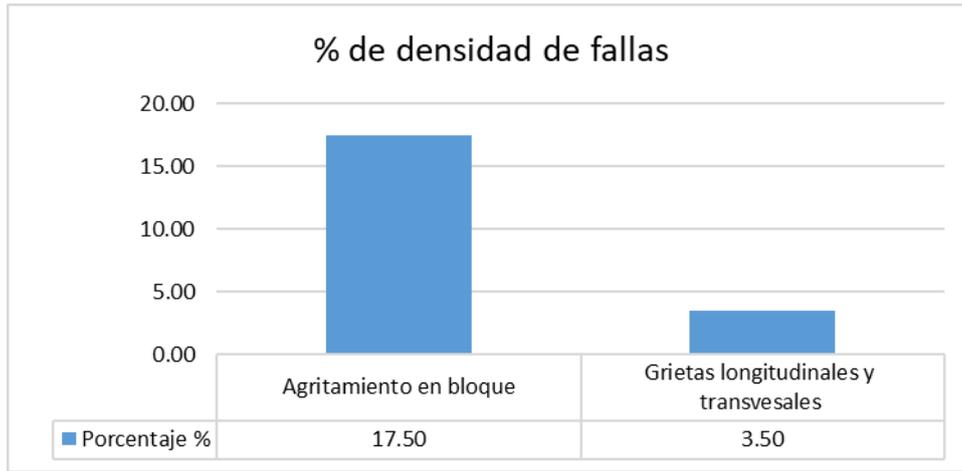
Figura 15 :% de densidad de fallas UM-11

**COMENTARIO:** La calificación de la UM-11 resultó MUY BUENO, se obtuvo un valor de 76 PCI y se encuentra grietas longitudinales, huecos desprendimiento de agregados.

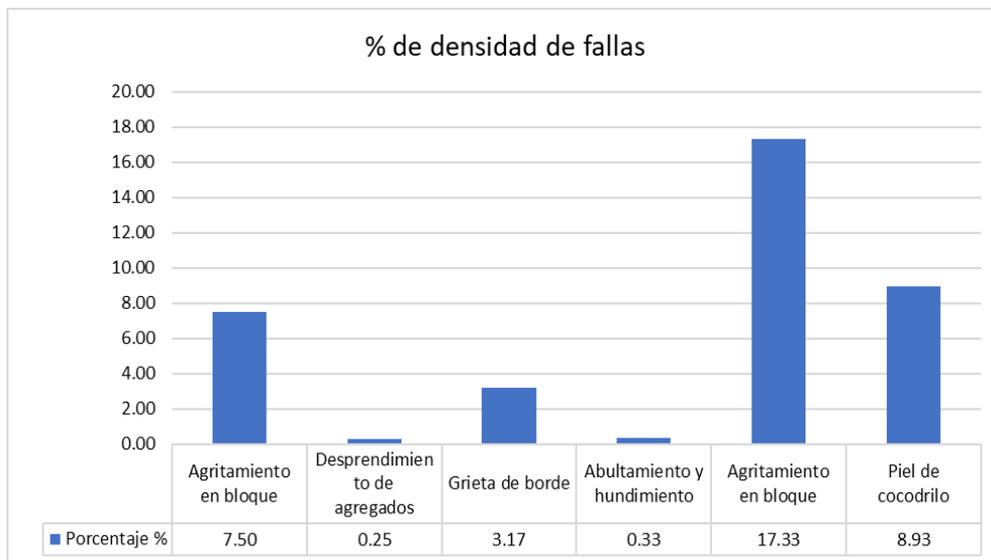
*Figura 16 :% de densidad de fallas UM-12*

**COMENTARIO:** La calificación de la UM-12 resultó MALO, se obtuvo un valor de 28 PCI y se encuentra grietas longitudinales, huecos desprendimiento de agregados.

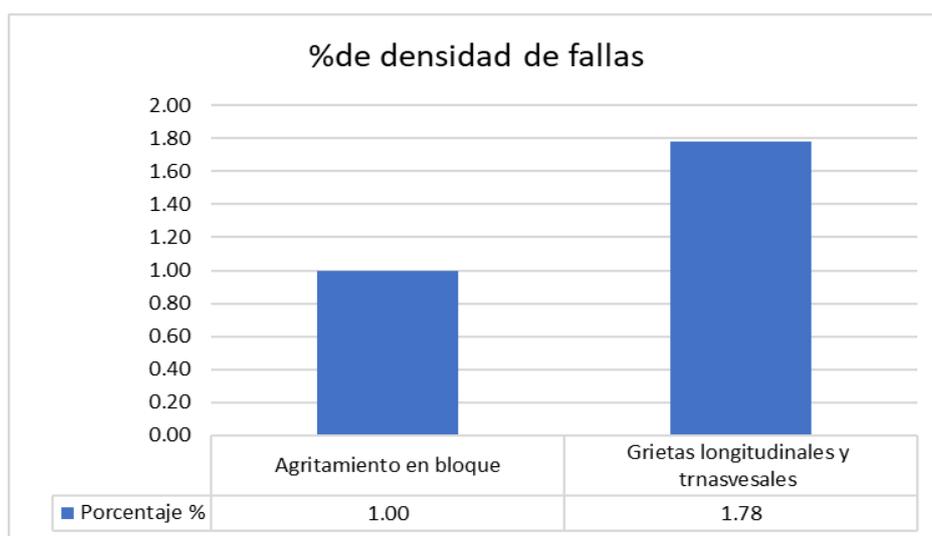
Figura 17 :% de densidad de fallas UM-13

**COMENTARIO:** La calificación de la UM-13 resultó REGULAR, se obtuvo un valor de 46 PCI y se encuentra grietas longitudinales y transversales, huecos.

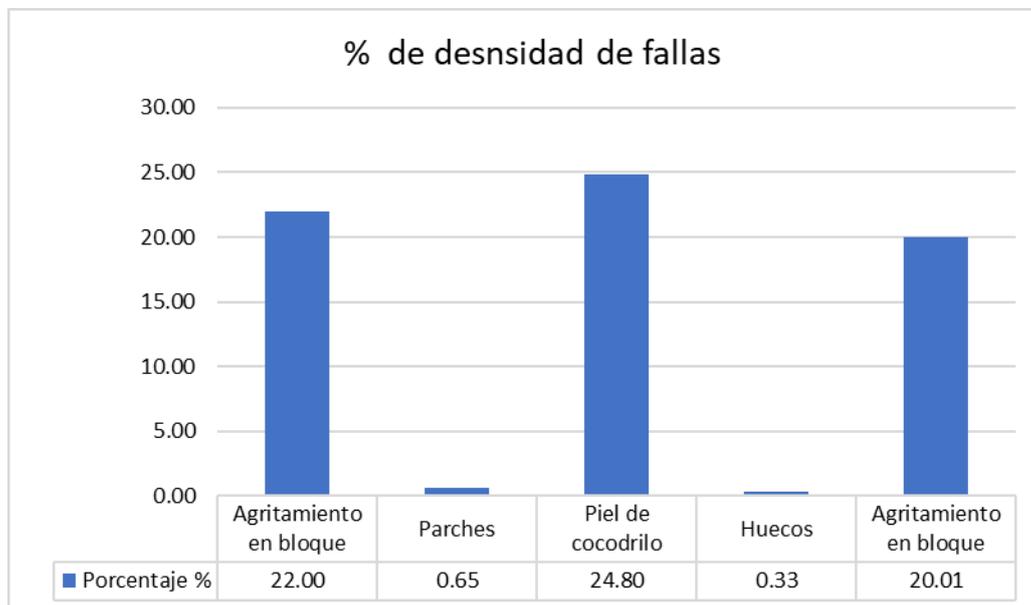
*Figura 18 :% de densidad de fallas UM-14*

**COMENTARIO:** La calificación de la UM-14 resultó MALO, se obtuvo un valor de 29 PCI y se encuentra agrietamiento en borde, parches, huecos.

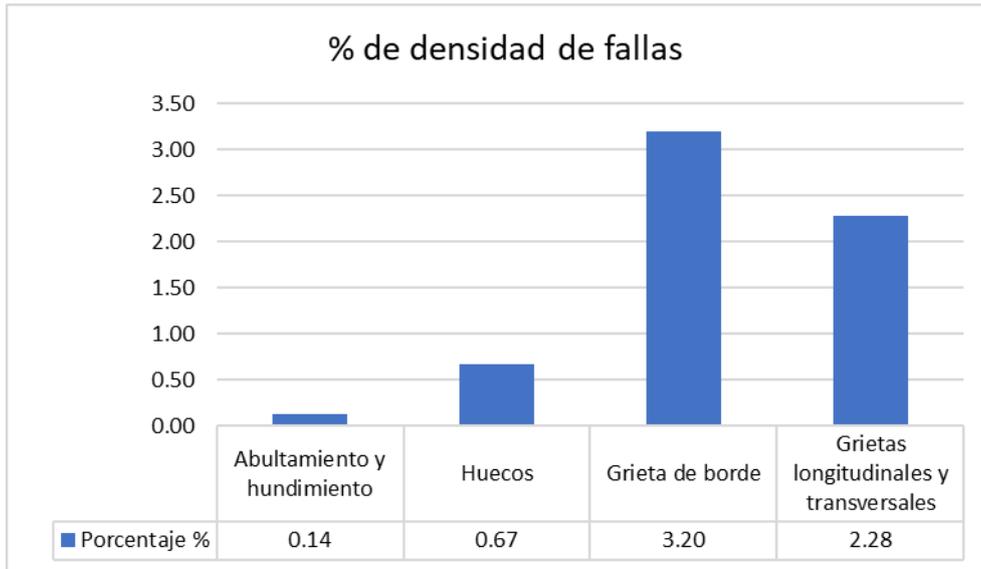
Figura 19: % de densidad de fallas UM-15

**COMENTARIO:** La calificación de la UM-15 resultó REGULAR, se obtuvo un valor de 51 PCI y se encuentra hundimiento, huecos, grietas de bordes, grietas longitudinales y transversales.

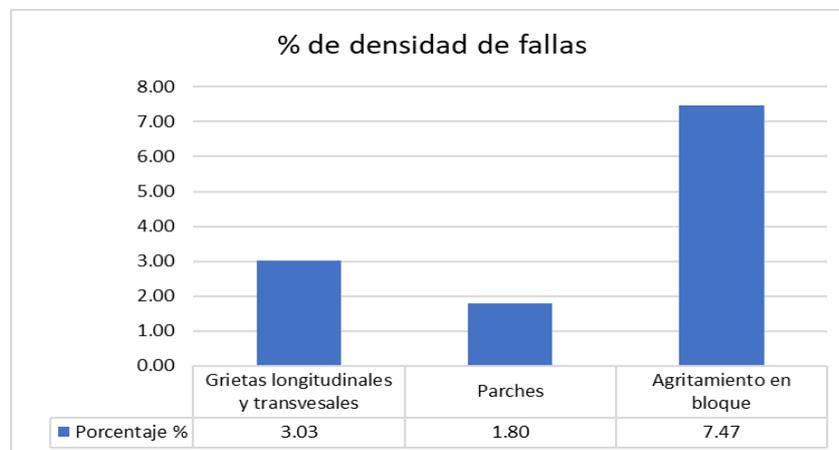
*Figura 20 :% de densidad de fallas UM-16*

**COMENTARIO:** La calificación de la UM-16 resultó BUENO, se obtuvo un valor de 65 PCI y se encuentra grietas longitudinales y transversales, agrietamiento en borde, parches.

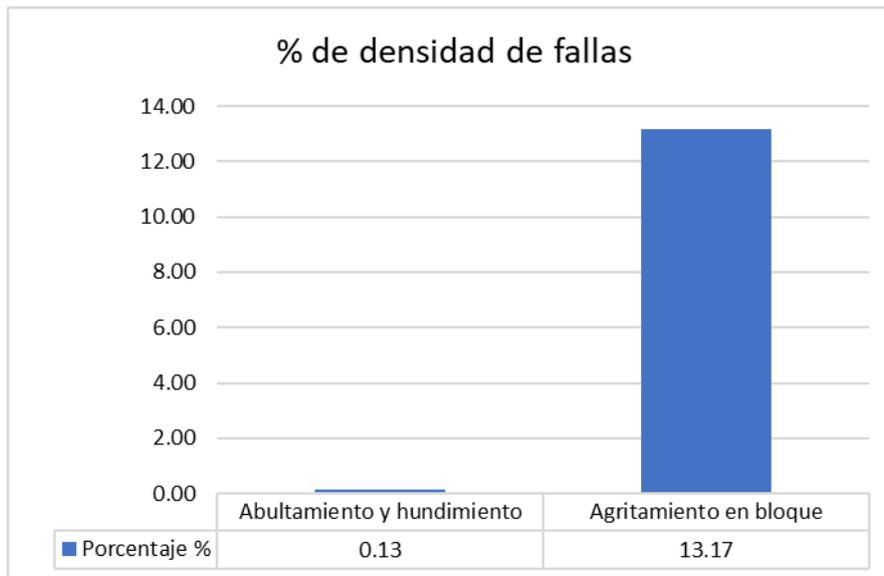
*Figura 21 :% de densidad de fallas UM-17*

**COMENTARIO:** La calificación de la UM-17 resultó BUENO, se obtuvo un valor de 67 PCI y se encuentran hundimiento y agrietamiento en bloque.

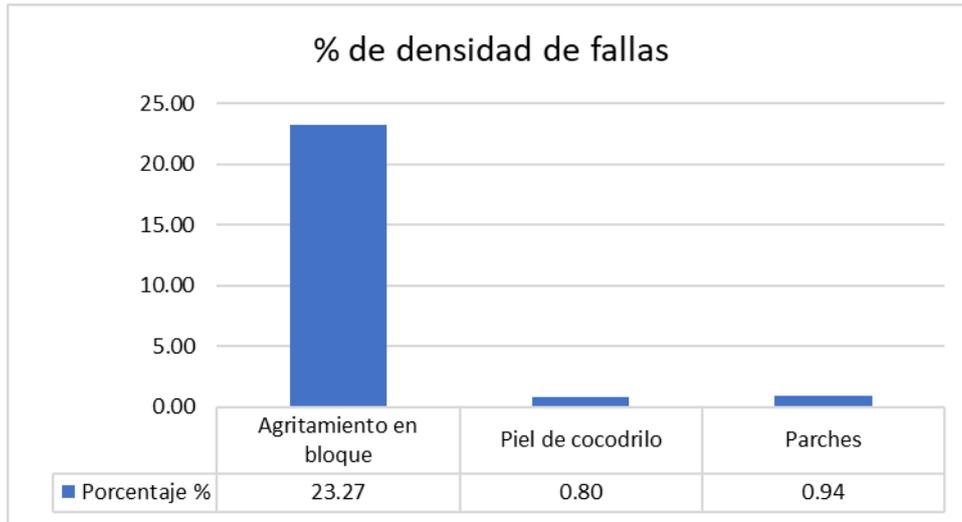
Figura 22 :% de densidad de fallas UM-18

**COMENTARIO:** La calificación de la UM-18 resultó REGULAR, se obtuvo un valor de 52 PCI y se encuentran parches, piel de cocodrilo, y grietas longitudinales y transversales agrietamiento en bloque.

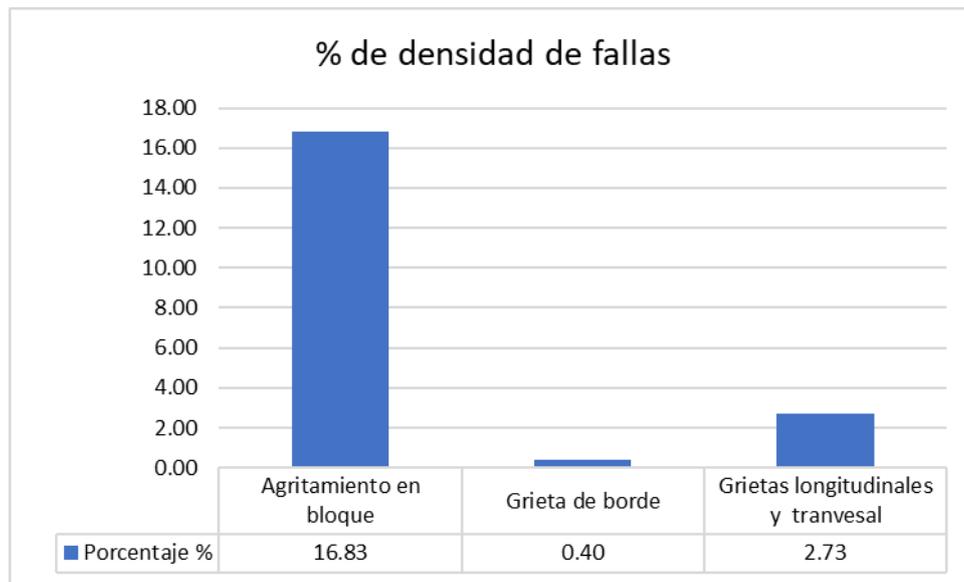
*Figura 23 :% de densidad de fallas UM-19*

**COMENTARIO:** La calificación de la UM-19 resultó MUY BUENO, se obtuvo un valor de 79 PCI y se encuentran grieta de borde, y grietas longitudinales y transversales, agrietamiento en bloque.

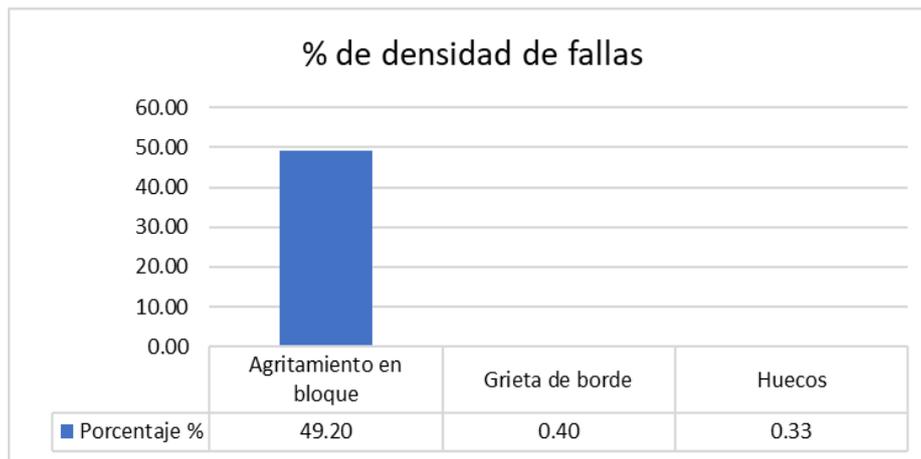
*Figura 24 :% de densidad de fallas UM-20*

**COMENTARIO:** La calificación de la UM-20 resultó MALO, se obtuvo un valor de 33 PCI y se encuentran agrietamiento en bloque, grieta de borde y huecos.

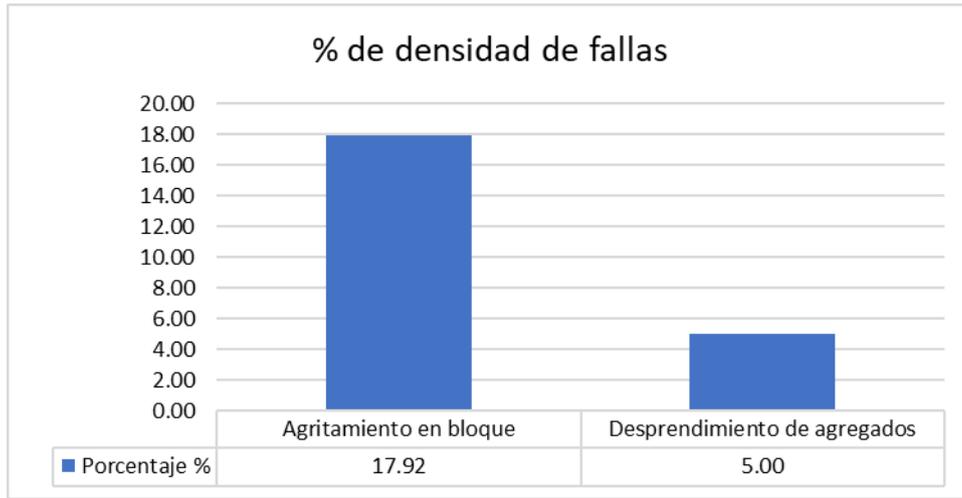
Figura 25 :% de densidad de fallas UM-21

**COMENTARIO:** La calificación de la UM-21 resultó MUY BUENO, se obtuvo un valor de 75 PCI y se encuentran agrietamiento en bloque, grieta en borde y huecos.

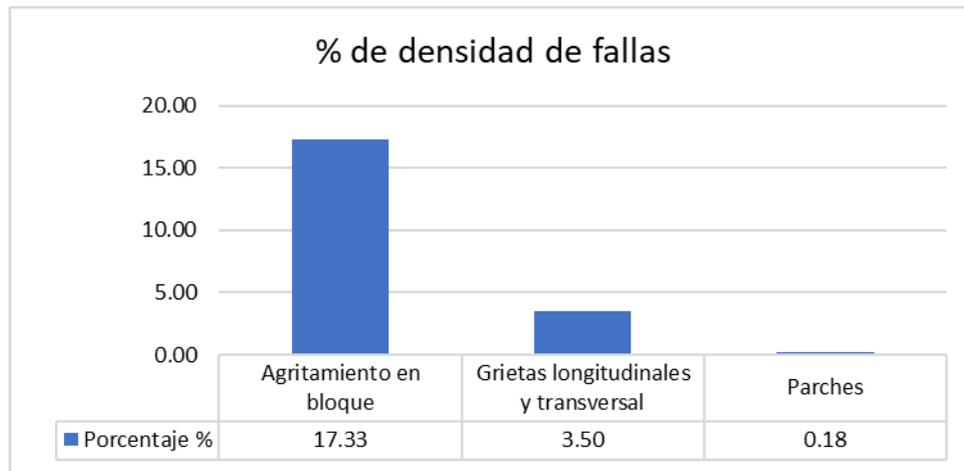
Figura 26 :% de densidad de fallas UM-22

**COMENTARIO:** La calificación de la UM-22 resultó MUY BUENO, se obtuvo un valor de 78 PCI y se encuentran agrietamiento en bloque, grietas transversales, parches.

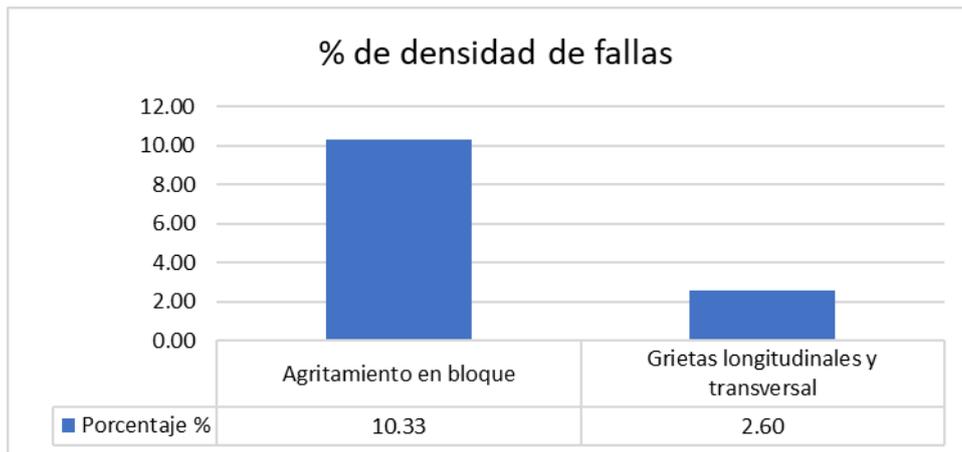
*Figura 27: % de densidad de fallas UM-23*

**COMENTARIO:** La calificación de la UM-23 resultó MUY BUENO, se obtuvo un valor de 81 PCI y se encuentran agrietamiento en bloque, grietas longitudinales, parches.

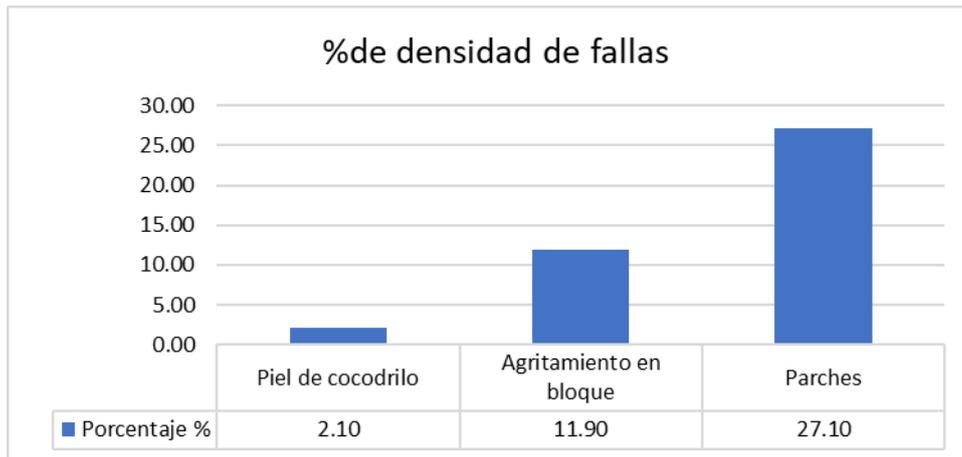
Figura 28 :% de densidad de fallas UM-24

**COMENTARIO:** La calificación de la UM-24 resultó MUY MALO, se obtuvo un valor de 12 PCI y se encuentran piel de cocodrilo, agrietamiento en bloque, parches.

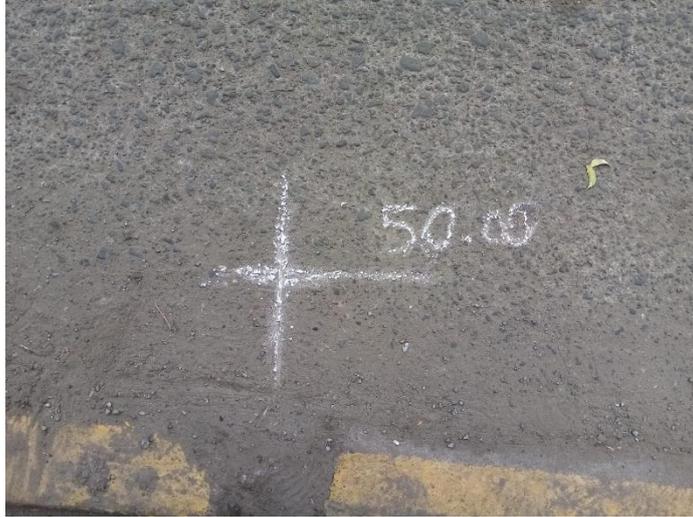
TAMO 00+ 50.00 M

HUECOS

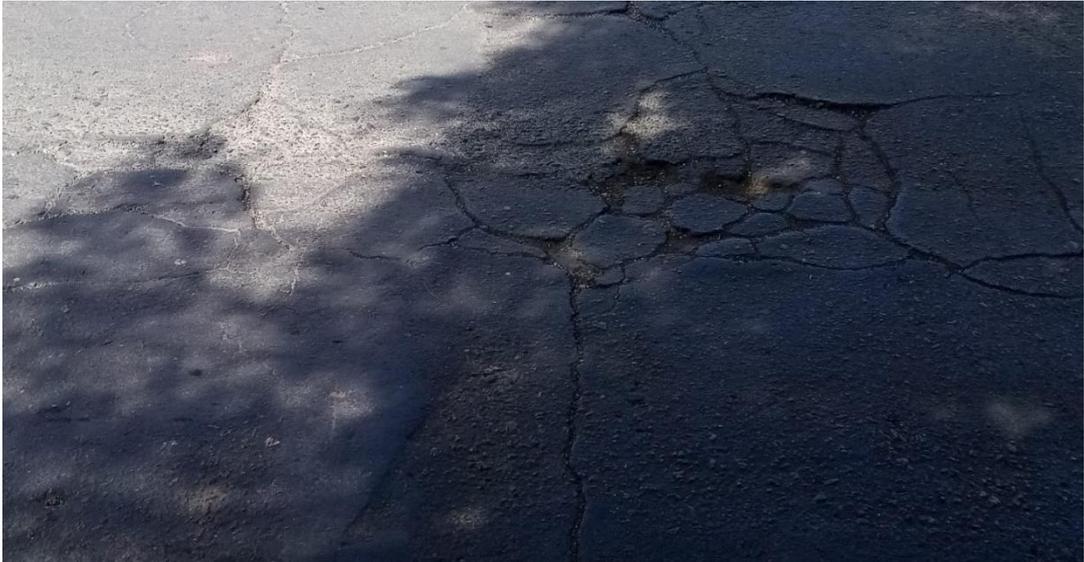
## PIEL DE COCODRILO

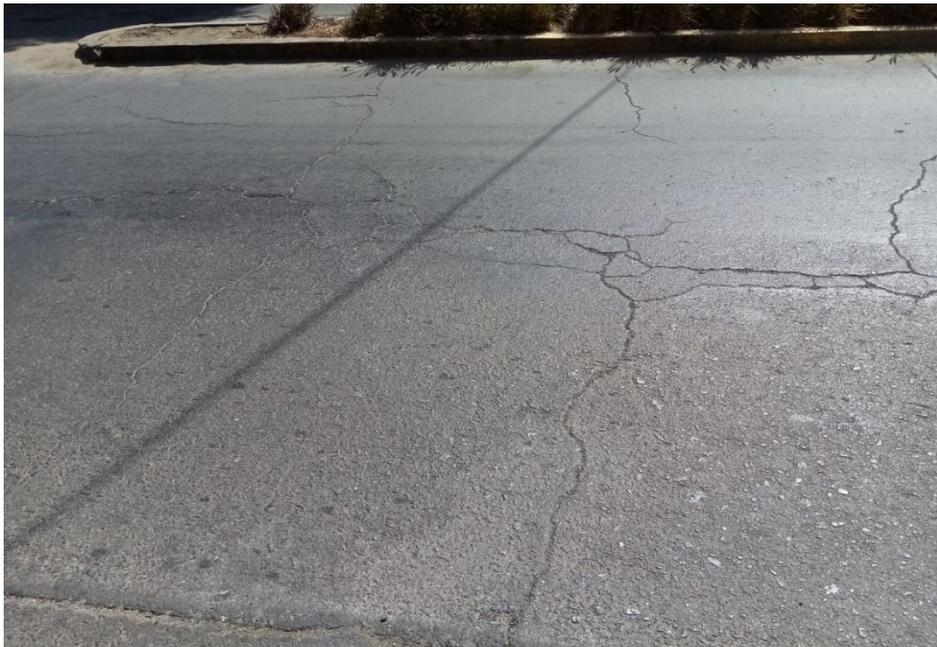
## **AGRETAMIENTO EN BLOQUE**

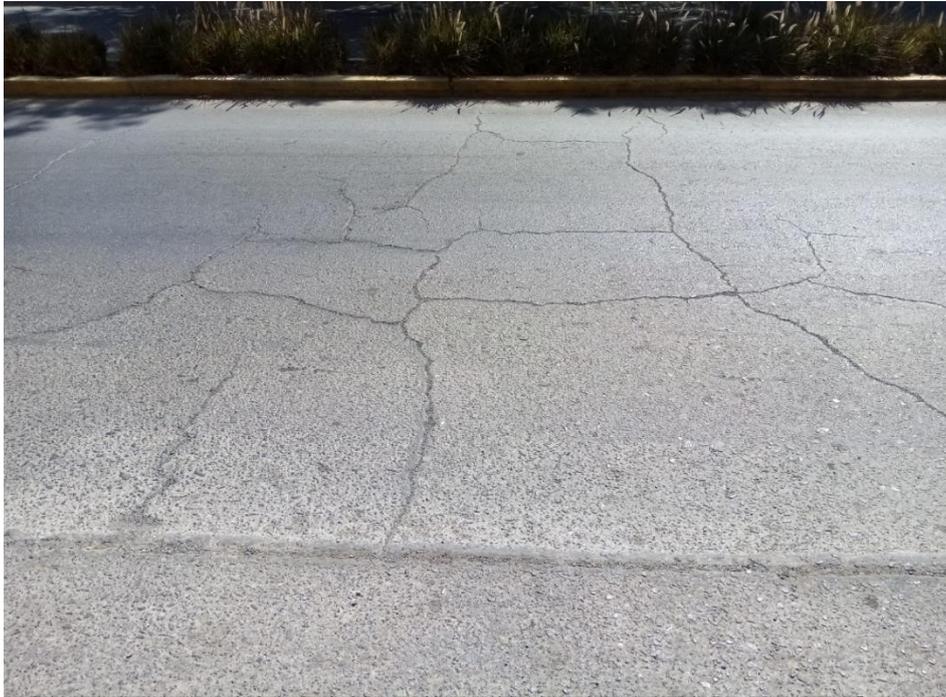
## **AGRETAMIENTO EN BLOQUE**

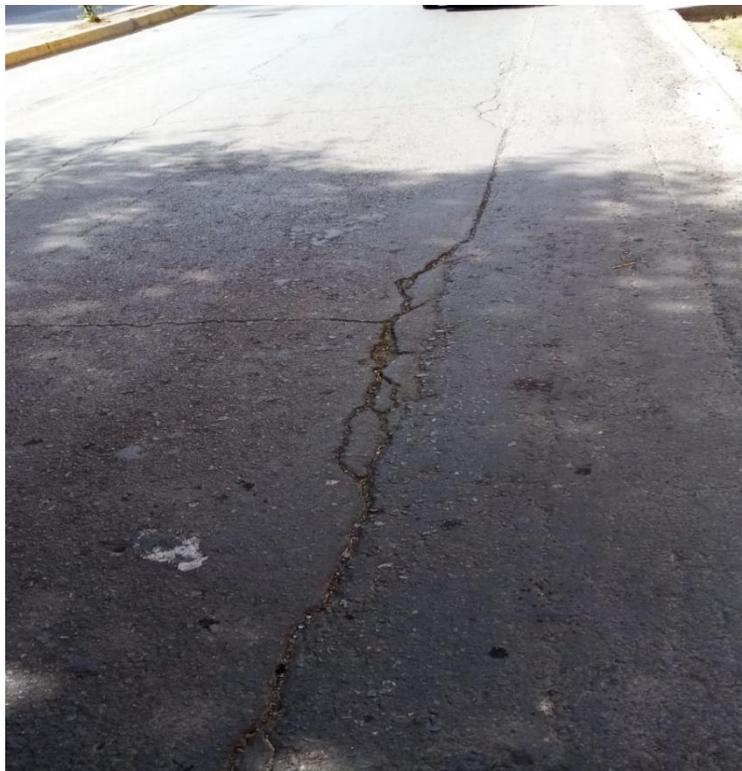
## **GRIETAS LONGITUDINALES Y TRANSVERSALES**

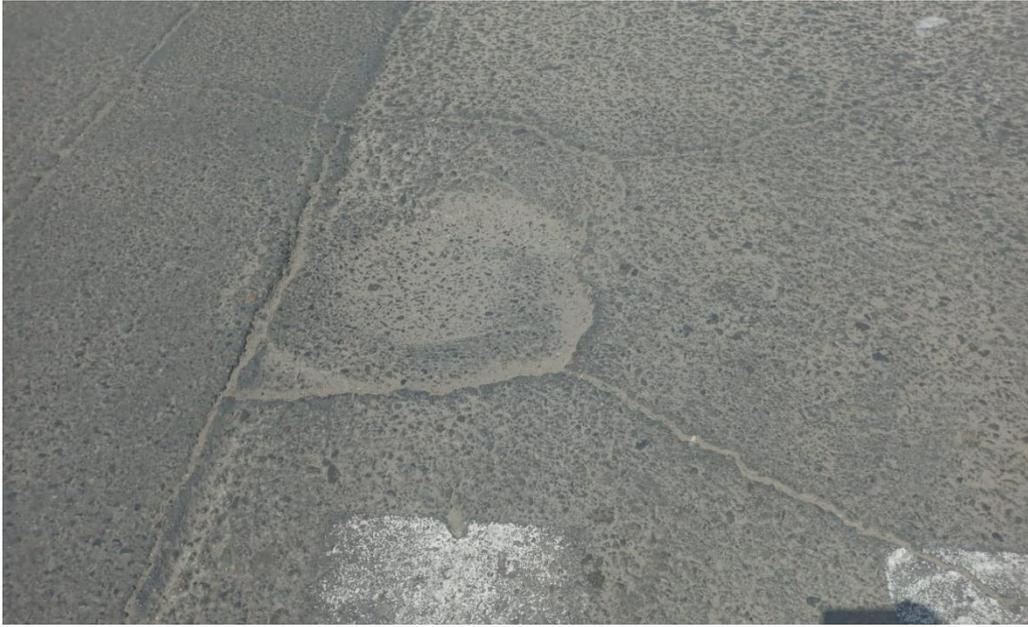
**HUNDIMIENTO**

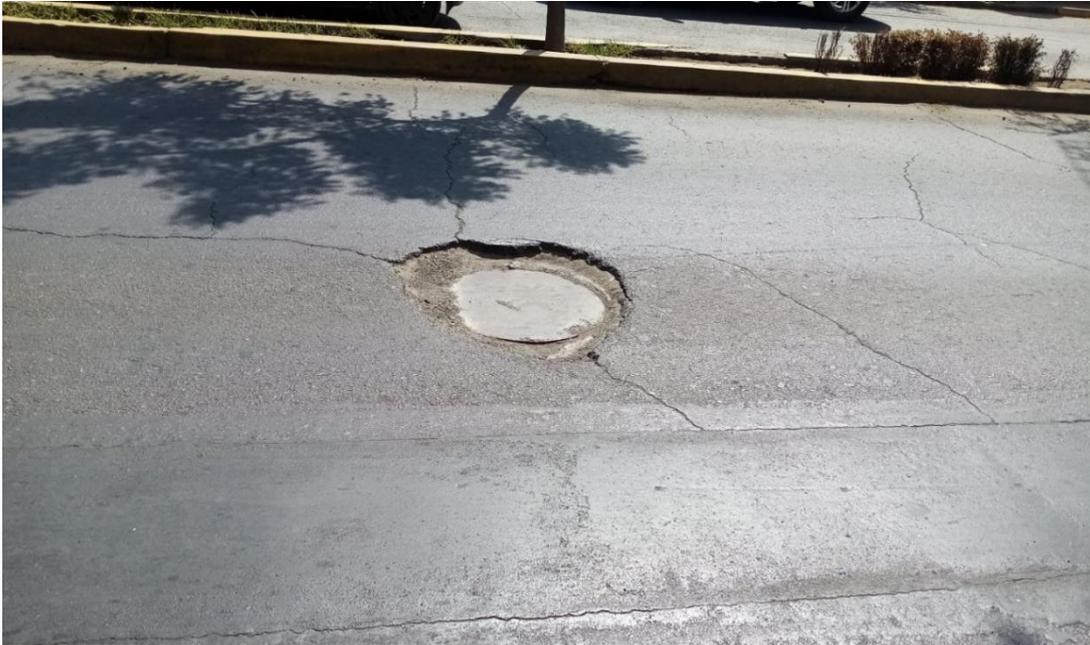
**PARCHE**

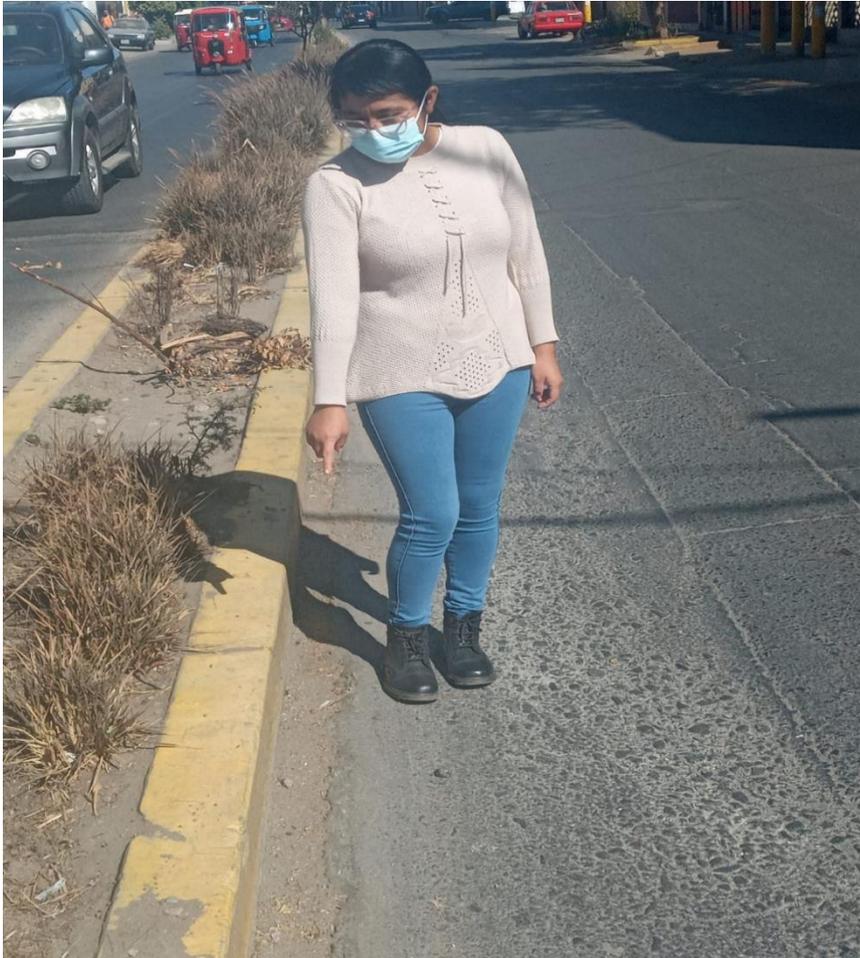
**GRIETA EN BORDE**
