**UNIVERSIDAD CÉSAR VALLEJO**

**FACULTAD DE INGENIERÍA Y ARQUITECTURA  
ESCUELA PROFESIONAL DE INGENIERÍA CIVIL**

**Evaluación Patológica de los Elementos Estructurales del Mercado  
Mayorista de la Ciudad de Ilave – Región Puno, 2022**

TESIS PARA OBTENER EL TÍTULO PROFESIONAL DE:  
Ingeniero Civil

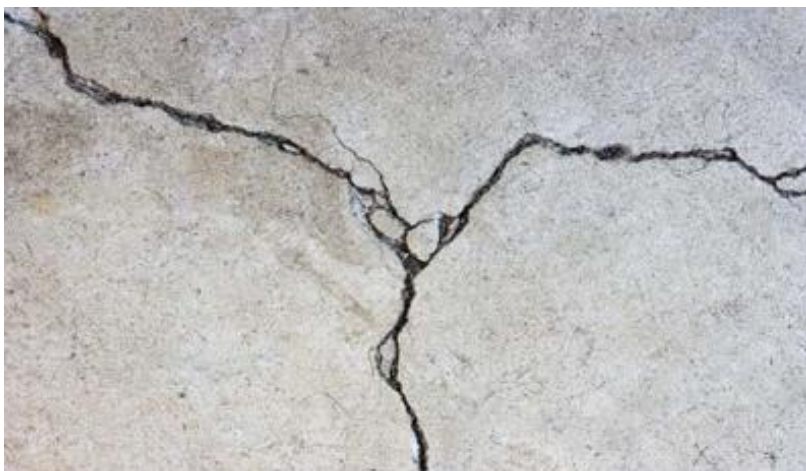
**Figura 1:** *Fotografía De Grieta En Columna*

Es la abertura de forma longitudinal que presentan deterioros con un espesor notable en los elementos de estructura, por el efecto de la excesiva carga o por el cambio de la temperatura (dilatación de la estructura). (C., 2018).

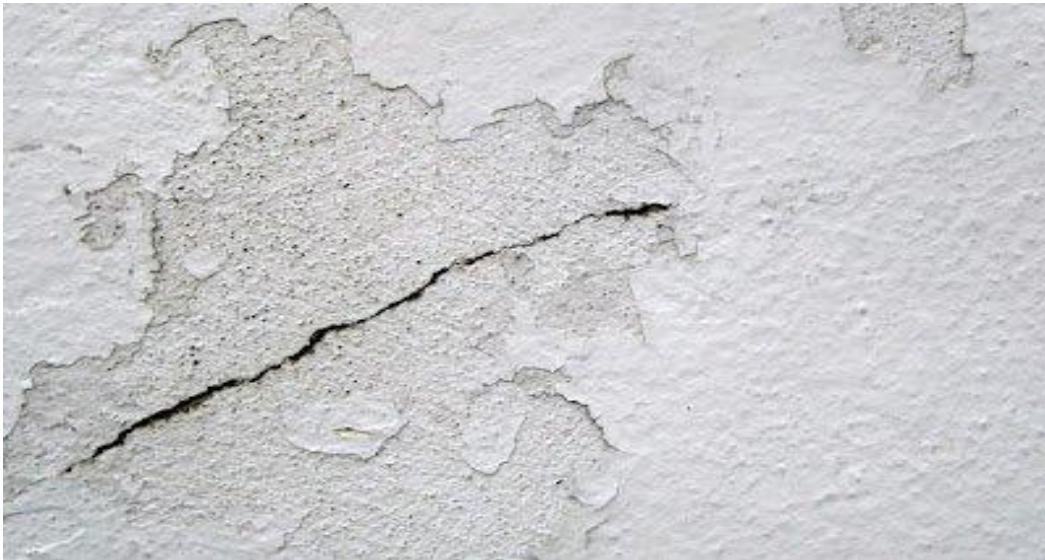
**Figura 2:** *Fotografía de fisuras en columnas*

Son roturas superficiales que afectan en los acabados de manera superficial de los componentes de la estructura, además, se define por la separación de material acabado.

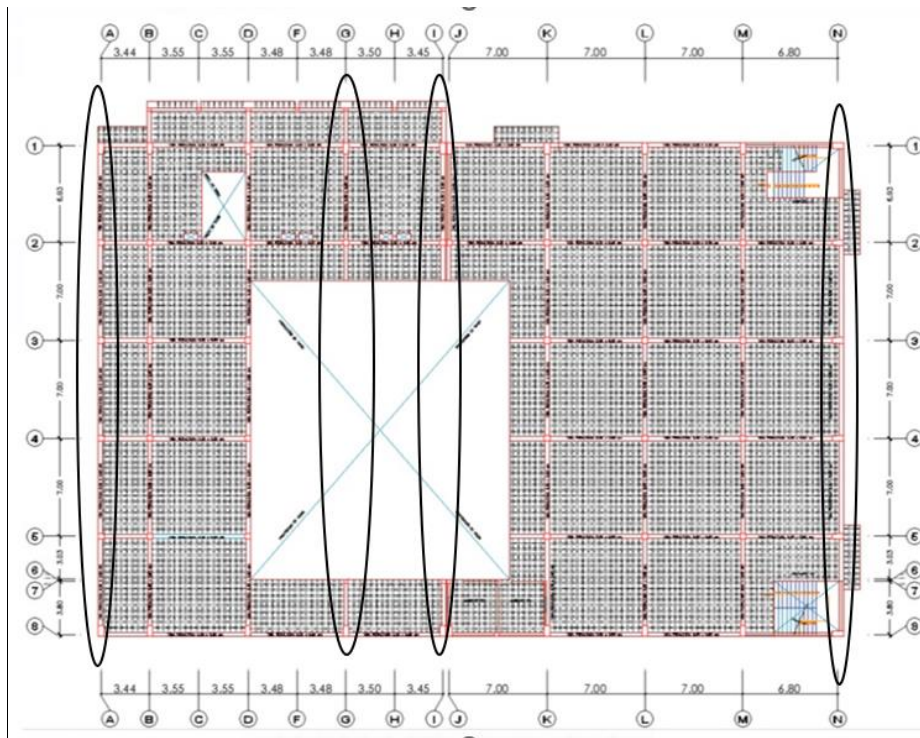
**Figura 22: Ejes de Vigas con Mayor Incidencia de Patologías**

Según las fichas de valuación patológica se obtuvo como resultado que las vigas en los ejes I-I, N-N, G-G, J-J, A-A, poseen mayor incidencia de daño patológico. Y dichos ejes se sometieron al ensayo de esclerometría obteniendo los siguientes resultados.

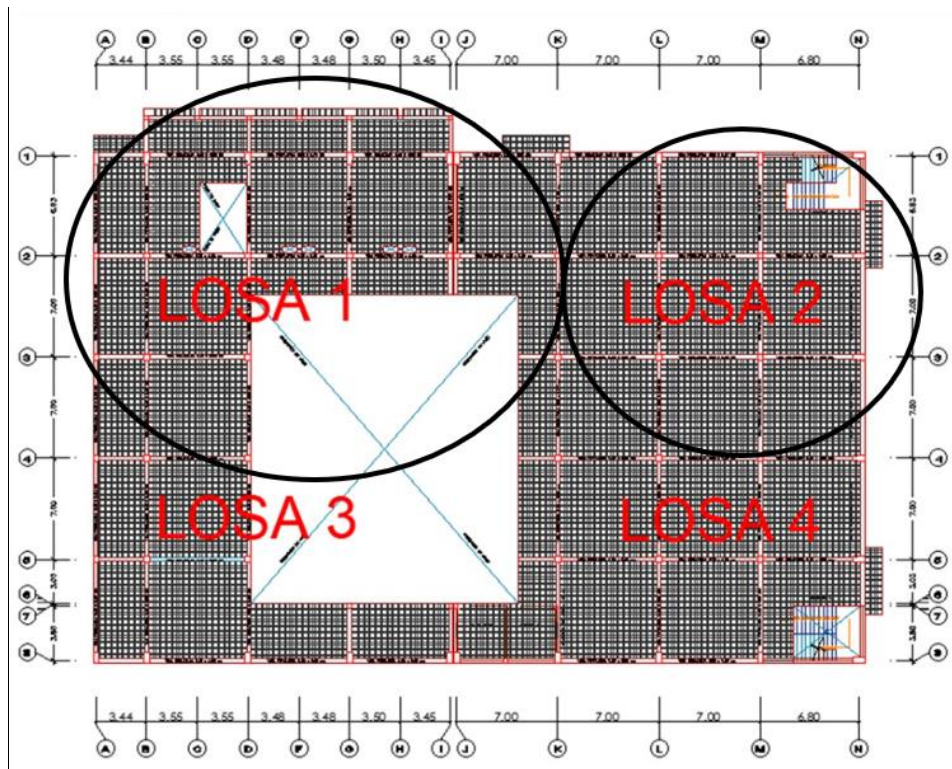
**Figura 23:** Parte de losas con Mayor Incidencia de Patologías.

Según las fichas de valuación patológica se obtuvo como resultado que las losas ubicadas en las partes 01, 02, poseen mayor incidencia de daño patológico. Y dichas partes de losa se sometieron al ensayo de esclerometría obteniendo:

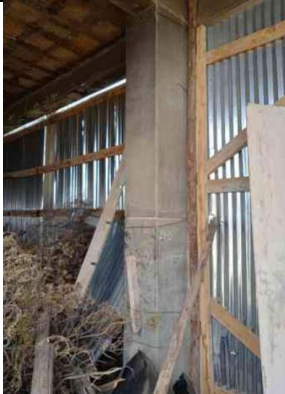
<p>LA COLUMNA QUE SE EVALUO SE ENCUENTRA EN UN ESTADO DE CONDICION BUENO</p>		
ESTADO GENERAL DE ELEMENTO							
ELEMENTO	AREA DEL ELEMENTO (M2)	PATOLOGIAS	AREA AFECTADA (M2)	AREA NO AFECTADA (M2)	ESTADISTICAS		
					(%) AREA AFECTADA	(%) AREA NO AFECTADA	
C-07	5.6	FISICO	SUCIEDAD	0.20	4.7	4%	84%
			HUMEDAD	0.40		7%	
			EROSION	0.10		2%	
		MECANICO	DEFORMACION	0.00		0%	
			GRIETAS	0.00		0%	
			FISURAS	0.01		0%	
			DESPRENDIMIENTO	0.12		2%	
			FRACTURAS	0.00		0%	
		QUIMICO	IMPACTO	0.05		1%	
			OXIDACIÓN	0.00		0%	
		BIOLOGICA	EFLORESCENCIA	0.02		0%	
BIORRECEPTIVIDAD	0.00		0%				
RESULTADO FINAL			TOTAL DE AREA AFECTADA	TOTAL DE AREA NO AFECTADA	%TOTAL DE AREA AFECTADA	%TOTAL DE AREA NO AFECTADA

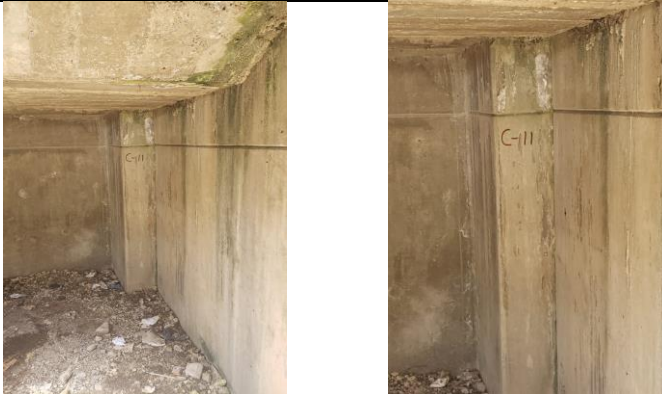
LA COLUMNA SE ENCUENTRA SEGÚN LA PRESENTE EVALUACION EN CONDICION BUENO SEGÚN EVALUACION PATOLOGICA			
ESTADO GENERAL DE ELEMENTO							
ELEMENTO	AREA DEL ELEMENTO (M2)	PATOLOGIAS	AREA AFECTADA (M2)	AREA NO AFECTADA (M2)	ESTADISTICAS		
					(%) AREA AFECTADA	(%) AREA NO AFECTADA	
C-11	8.4	FISICO	SUCIEDAD	0.20	7.39	2%	88%
			HUMEDAD	0.10		1%	
			EROSION	0.00		0%	
		MECANICO	DEFORMACION	0.00		0%	
			GRIETAS	0.50		6%	
			FISURAS	0.00		0%	
			DESPRENDIMIENTO	0.20		2%	
			FRACTURAS	0.00		0%	
		QUIMICO	IMPACTO	0.01		0%	
			OXIDACIÓN	0.00		0%	
BIOLOGICA	EFLORESCENCIA	0.00	0%				
	BIORRECEPTIVIDAD	0.00	0%				
RESULTADO FINAL			TOTAL DE AREA AFECTADA	TOTAL DE AREA NO AFECTADA	%TOTAL DE AREA AFECTADA	%TOTAL DE AREA NO AFECTADA

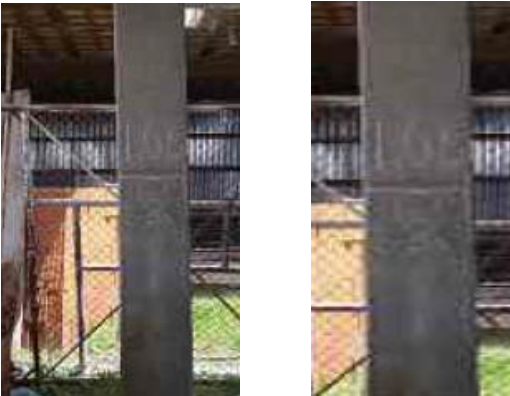
<p>LA COLUMNA EVALUADA SE UBICO DENTRO DEL RANGO DE ESTADO DE CONSERVACION REGULAR SEGÚN EVALUACION</p>		
ESTADO GENERAL DE ELEMENTO							
ELEMENTO	AREA DEL ELEMENTO (M2)	PATOLOGIAS	AREA AFECTADA (M2)	AREA NO AFECTADA (M2)	ESTADISTICAS		
					(%) AREA AFECTADA	(%) AREA NO AFECTADA	
C-15	5.6	FISICO	SUCIEDAD	0.05	5.01	0.9%	89%
			HUMEDAD	0.02		0.4%	
			EROSION	0.30		5.4%	
		MECANICO	DEFORMACION	0.00		0.0%	
			GRIETAS	0.03		0.5%	
			FISURAS	0.00		0.0%	
			DESPRENDIMIENTO	0.10		1.8%	
			FRACTURAS	0.00		0.0%	
		QUIMICO	IMPACTO	0.09		1.6%	
			OXIDACIÓN	0.00		0.0%	
BIOLOGICA	EFLORESCENCIA	0.00	0.0%				
	BIORRECEPTIVIDAD	0.00	0.0%				
RESULTADO FINAL			TOTAL DE AREA AFECTADA	TOTAL DE AREA NO AFECTADA	%TOTAL DE AREA AFECTADA	%TOTAL DE AREA NO AFECTADA

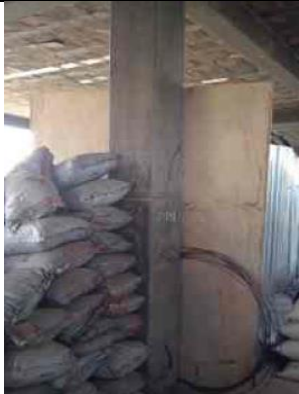
LA COLUMNA EVALUADA SE UBICO DENTRO DEL RANGO DE ESTADO DE CONSERVACION REGULAR SEGÚN EVALUACION

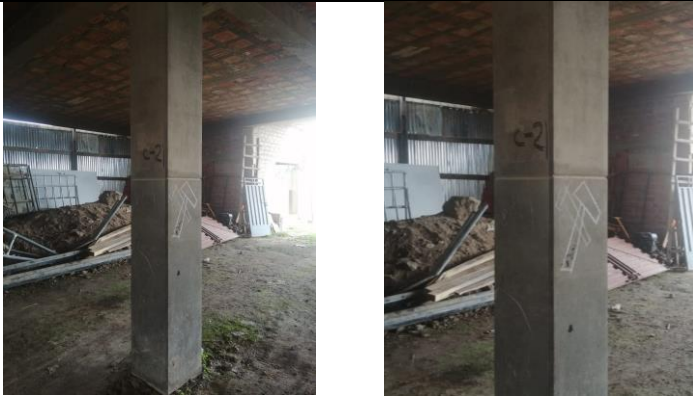
<p>LA COLUMNA EVALUADA SE UBICO DENTRO DEL RANGO DE ESTADO DE CONSERVACION REGULAR SEGÚN EVALUACION</p>		
ESTADO GENERAL DE ELEMENTO							
ELEMENTO	AREA DEL ELEMENTO (M2)	PATOLOGIAS	AREA AFECTADA (M2)	AREA NO AFECTADA (M2)	ESTADISTICAS		
					(%) AREA AFECTADA	(%) AREA NO AFECTADA	
C-21	5.6	FISICO	SUCIEDAD	0.20	4.66	4%	83%
			HUMEDAD	0.20		4%	
			EROSION	0.05		1%	
		MECANICO	DEFORMACION	0.00		0%	
			GRIETAS	0.05		1%	
			FISURAS	0.10		2%	
			DESPRENDIMIENTO	0.20		4%	
			FRACTURAS	0.00		0%	
		QUIMICO	IMPACTO	0.10		2%	
			OXIDACIÓN	0.00		0%	
BIOLOGICA	EFLORESCENCIA	0.01	0%				
	BIORRECEPTIVIDAD	0.03	1%				
RESULTADO FINAL			TOTAL DE AREA AFECTADA	TOTAL DE AREA NO AFECTADA	%TOTAL DE AREA AFECTADA	%TOTAL DE AREA NO AFECTADA

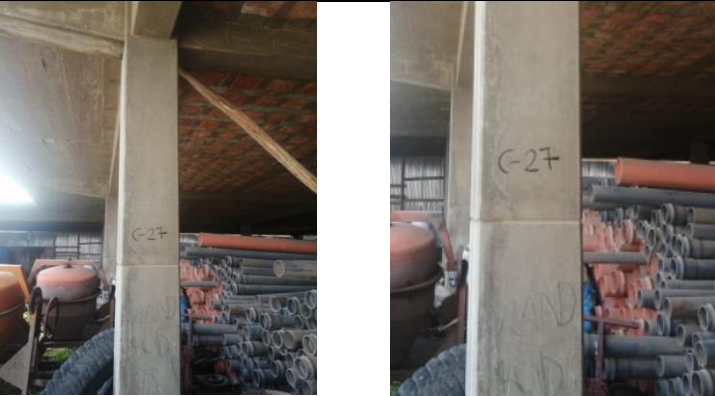
LA COLUMNA EVALUADA ESTA DENTRO DEL RANGO DE EVALUACION REGULAR		
ESTADO GENERAL DE ELEMENTO							
ELEMENTO	AREA DEL ELEMENTO (M2)	PATOLOGIAS	AREA AFECTADA (M2)	AREA NO AFECTADA (M2)	ESTADISTICAS		
					(%) AREA AFECTADA	(%) AREA NO AFECTADA	
C-27	5.6	FISICO	SUCIEDAD	0.20	4.97	4%	89%
			HUMEDAD	0.20		4%	
			EROSION	0.05		1%	
		MECANICO	DEFORMACION	0.00		0%	
			GRIETAS	0.08		1%	
			FISURAS	0.00		0%	
			DESPRENDIMIENTO	0.05		1%	
			FRACTURAS	0.00		0%	
		QUIMICO	IMPACTO	0.05		1%	
			OXIDACIÓN	0.00		0%	
BIOLOGICA	EFLORESCENCIA	0.00	0%				
	BIORRECEPTIVIDAD	0.00	0%				
RESULTADO FINAL			TOTAL DE AREA AFECTADA	TOTAL DE AREA NO AFECTADA	%TOTAL DE AREA AFECTADA	%TOTAL DE AREA NO AFECTADA

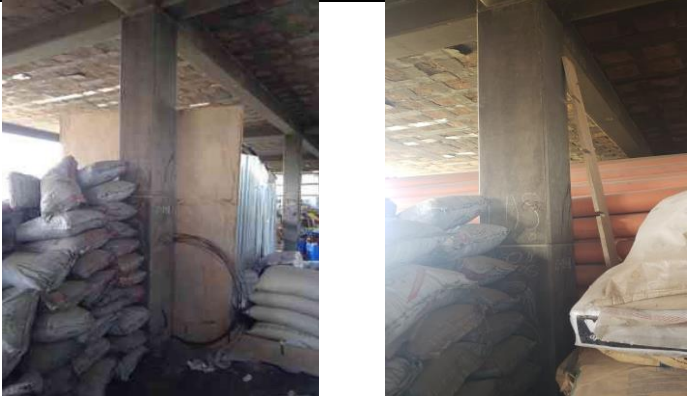
<p>LA COLUMNA SE ENCUENTRA EN ESTADO DE CONSERVACION BUENO SEGÚN LA EVALUACION PATOLOGICA</p>		
ESTADO GENERAL DE ELEMENTO							
ELEMENTO	AREA DEL ELEMENTO (M2)	PATOLOGIAS	AREA AFECTADA (M2)	AREA NO AFECTADA (M2)	ESTADISTICAS		
					(%) AREA AFECTADA	(%) AREA NO AFECTADA	
C-32	5.6	FISICO	SUCIEDAD	0.40	4.2	7%	75%
			HUMEDAD	0.30		5%	
			EROSION	0.20		4%	
		MECANICO	DEFORMACION	0.00		0%	
			GRIETAS	0.01		0%	
			FISURAS	0.30		5%	
			DESPRENDIMIENTO	0.12		2%	
			FRACTURAS	0.00		0%	
		QUIMICO	IMPACTO	0.03		1%	
			OXIDACIÓN	0.00		0%	
BIOLOGICA	EFLORESCENCIA	0.02	0%				
	BIORRECEPTIVIDAD	0.02	0%				
RESULTADO FINAL			TOTAL DE AREA AFECTADA	TOTAL DE AREA NO AFECTADA	%TOTAL DE AREA AFECTADA	%TOTAL DE AREA NO AFECTADA

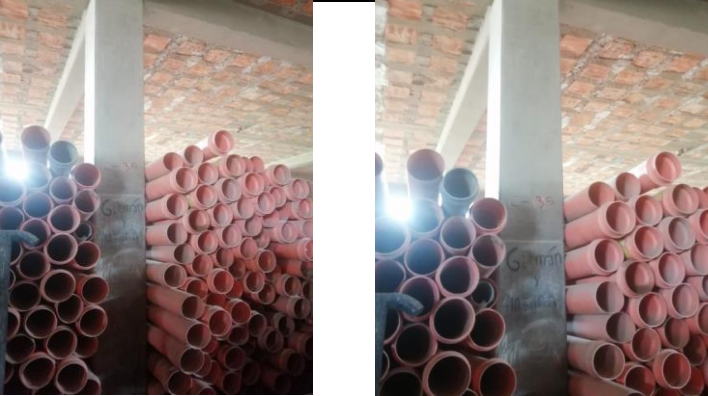
<p>LA COLUMNA SE ENCUENTRA EN ESTADO DE CONSERVACION REGULAR SEGÚN LA EVALUACION PATOLOGICA</p>		
ESTADO GENERAL DE ELEMENTO							
ELEMENTO	AREA DEL ELEMENTO (M2)	PATOLOGIAS	AREA AFECTADA (M2)	AREA NO AFECTADA (M2)	ESTADISTICAS		
					(%) AREA AFECTADA	(%) AREA NO AFECTADA	
C-35	5.6	FISICO	SUCIEDAD	0.30	4.94	5%	88%
			HUMEDAD	0.20		4%	
			EROSION	0.01		0%	
		MECANICO	DEFORMACION	0.00		0%	
			GRIETAS	0.10		2%	
			FISURAS	0.00		0%	
			DESPRENDIMIENTO	0.02		0%	
			FRACTURAS	0.00		0%	
		QUIMICO	IMPACTO	0.02		0%	
			OXIDACIÓN	0.00		0%	
BIOLOGICA	EFLORESCENCIA	0.00	0%				
	BIORRECEPTIVIDAD	0.01	0%				
RESULTADO FINAL			TOTAL DE AREA AFECTADA	TOTAL DE AREA NO AFECTADA	%TOTAL DE AREA AFECTADA	%TOTAL DE AREA NO AFECTADA

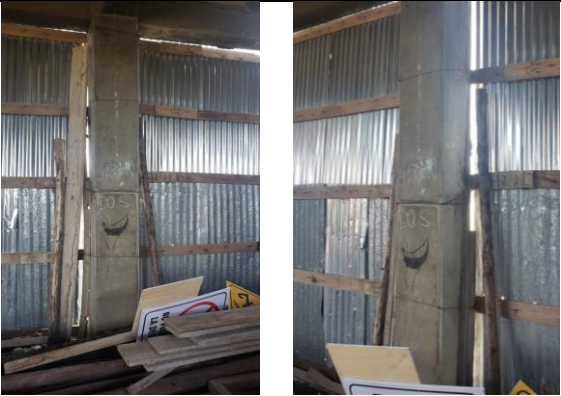
<p>LA COLUMNA A EVALUAR ESTABA INTERFERIDA POR EL CERCO DE CALAMINA, LO CUAL PROTEGIO EN GRAN MANERA LA ESTRUCTURA ESTA EN ESTADO REGULAR</p>			
ESTADO GENERAL DE ELEMENTO							
ELEMENTO	AREA DEL ELEMENTO (M2)	PATOLOGIAS	AREA AFECTADA (M2)	AREA NO AFECTADA (M2)	ESTADISTICAS		
					(%) AREA AFECTADA	(%) AREA NO AFECTADA	
C-38	5.6	FISICO	SUCIEDAD	0.30	4.05	5%	72%
			HUMEDAD	0.01		0%	
			EROSION	0.20		4%	
		MECANICO	DEFORMACION	0.00		0%	
			GRIETAS	0.40		7%	
			FISURAS	0.00		0%	
			DESPRENDIMIENTO	0.12		2%	
			FRACTURAS	0.00		0%	
		QUIMICO	IMPACTO	0.50		9%	
			OXIDACIÓN	0.00		0%	
BIOLOGICA	EFLORESCENCIA	0.00	0%				
	BIORRECEPTIVIDAD	0.02	0%				
RESULTADO FINAL			TOTAL DE AREA AFECTADA	TOTAL DE AREA NO AFECTADA	%TOTAL DE AREA AFECTADA	%TOTAL DE AREA NO AFECTADA

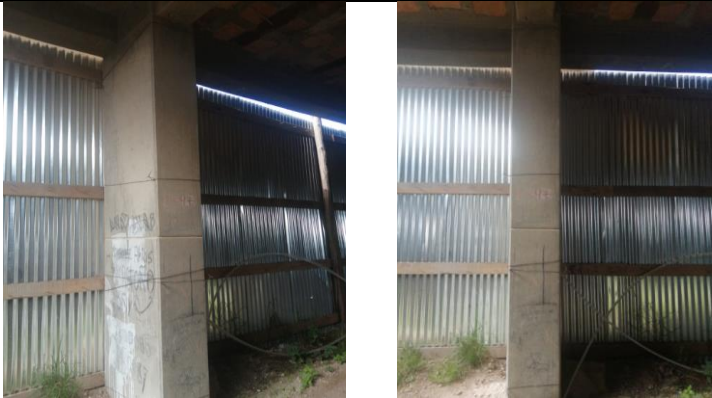
<p>LA COLUMNA EVALUADA SE UBICO DENTRO DEL RANGO DE ESTADO DE CONSERVACION REGULAR SEGÚN EVALUACION</p>		
ESTADO GENERAL DE ELEMENTO							
ELEMENTO	AREA DEL ELEMENTO (M2)	PATOLOGIAS	AREA AFECTADA (M2)	AREA NO AFECTADA (M2)	ESTADISTICAS		
					(%) AREA AFECTADA	(%) AREA NO AFECTADA	
C-47	8.4	FISICO	SUCIEDAD	0.50	7.49	6%	89%
			HUMEDAD	0.30		4%	
			EROSION	0.00		0%	
		MECANICO	DEFORMACION	0.00		0%	
			GRIETAS	0.00		0%	
			FISURAS	0.10		1%	
			DESPRENDIMIENTO	0.01		0%	
			FRACTURAS	0.00		0%	
		QUIMICO	IMPACTO	0.00		0%	
			OXIDACIÓN	0.00		0%	
BIOLOGICA	EFLORESCENCIA	0.00	0%				
	BIORRECEPTIVIDAD	0.00	0%				
RESULTADO FINAL			TOTAL DE AREA AFECTADA	TOTAL DE AREA NO AFECTADA	%TOTAL DE AREA AFECTADA	%TOTAL DE AREA NO AFECTADA

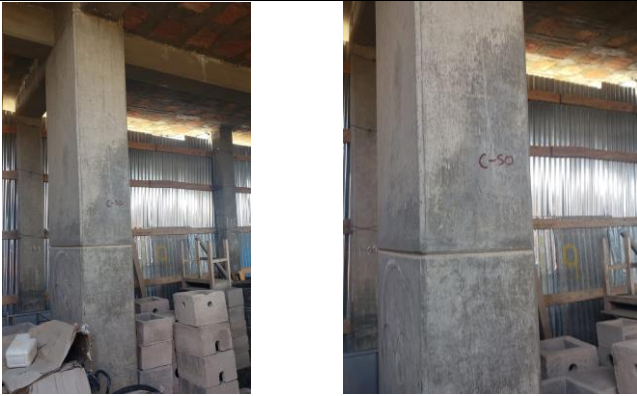
LA COLUMNA SE ENCUENTRA EN ESTADO DE CONSERVACION REGULAR SEGÚN TABLA			
ESTADO GENERAL DE ELEMENTO							
ELEMENTO	AREA DEL ELEMENTO (M2)	PATOLOGIAS	AREA AFECTADA (M2)	AREA NO AFECTADA (M2)	ESTADISTICAS		
					(%) AREA AFECTADA	(%) AREA NO AFECTADA	
C-50	8.4	FISICO	SUCIEDAD	0.20	7.51	2%	89%
			HUMEDAD	0.20		2%	
			EROSION	0.20		2%	
		MECANICO	DEFORMACION	0.00		0%	
			GRIETAS	0.10		1%	
			FISURAS	0.05		1%	
			DESPRENDIMIENTO	0.01		0%	
			FRACTURAS	0.00		0%	
		QUIMICO	IMPACTO	0.05		1%	
			OXIDACIÓN	0.00		0%	
		BIOLOGICA	EFLORESCENCIA	0.02		0%	
BIORRECEPTIVIDAD	0.06		1%				
RESULTADO FINAL			TOTAL DE AREA AFECTADA	TOTAL DE AREA NO AFECTADA	%TOTAL DE AREA AFECTADA	%TOTAL DE AREA NO AFECTADA

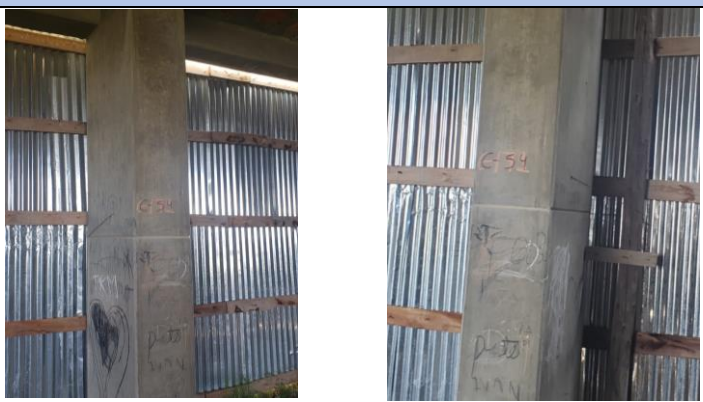
<p>LA COLUMNA EVALUADA SE UBICO DENTRO DEL RANGO DE ESTADO DE CONSERVACION REGULAR SEGÚN EVALUACION</p>		
ESTADO GENERAL DE ELEMENTO							
ELEMENTO	AREA DEL ELEMENTO (M2)	PATOLOGIAS	AREA AFECTADA (M2)	AREA NO AFECTADA (M2)	ESTADISTICAS		
					(%) AREA AFECTADA	(%) AREA NO AFECTADA	
C-54	8.4	FISICO	SUCIEDAD	0.20	7.73	2%	92%
			HUMEDAD	0.30		4%	
			EROSION	0.00		0%	
		MECANICO	DEFORMACION	0.00		0%	
			GRIETAS	0.01		0%	
			FISURAS	0.00		0%	
			DESPRENDIMIENTO	0.01		0%	
			FRACTURAS	0.00		0%	
		QUIMICO	IMPACTO	0.08		1%	
			OXIDACIÓN	0.00		0%	
BIOLOGICA	EFLORESCENCIA	0.03	0%				
	BIORRECEPTIVIDAD	0.04	0%				
RESULTADO FINAL			TOTAL DE AREA AFECTADA	TOTAL DE AREA NO AFECTADA	%TOTAL DE AREA AFECTADA	%TOTAL DE AREA NO AFECTADA

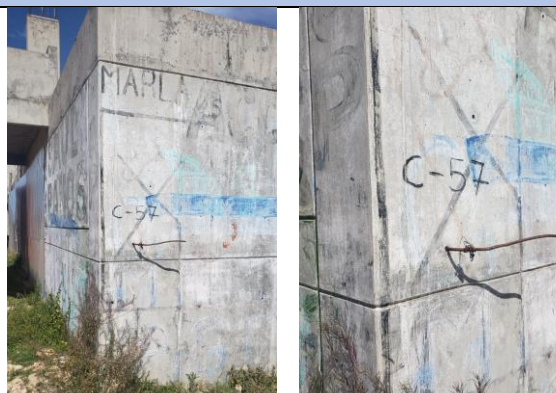
LA COLUMNA EVALUADA SE UBICO DENTRO DEL RANGO DE ESTADO DE CONSERVACION REGULAR SEGÚN EVALUACION

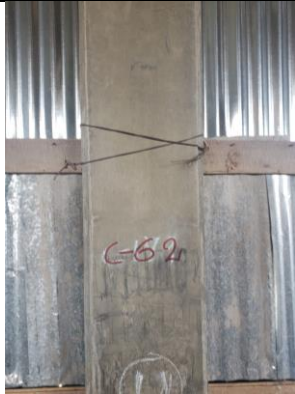
ESTADO DE COLUMNAS REGULAR, NO MUESTRA DETERIORES SEVEROS
