UNIVERSIDAD CÉSAR VALLEJO

Influencia de los problemas de humedad en el deterioro de las viviendas del Asentamiento Humano Tres Estrellas – Chimbote - 2022.

TESIS PARA OBTENER EL TÍTULO PROFESIONAL DE:

Ingeniero Civil

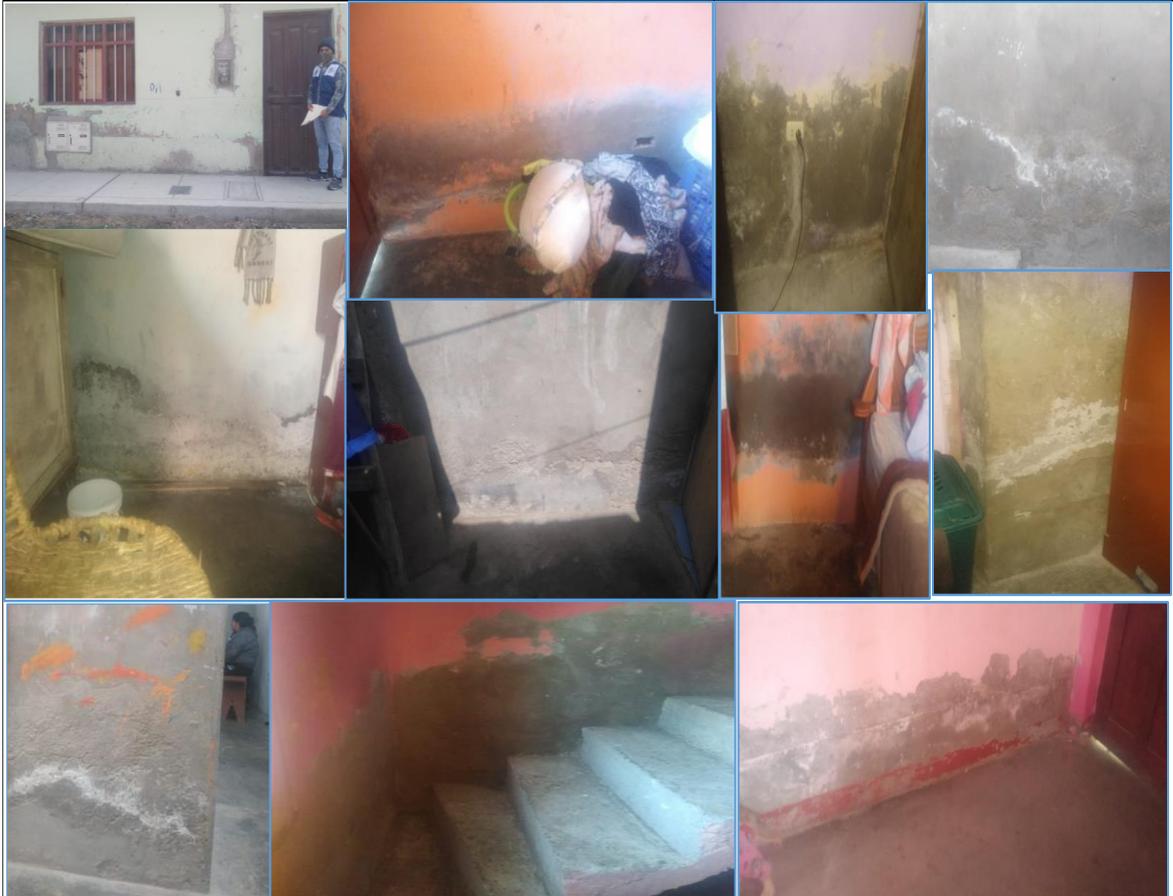
COMPROBACION FOTOGRAFICA

elementos	muro	%	elementos estructurales	%	piso	%	vivienda N°1
causa de humedad							
fisuras	si	2%	si	2%	no	0%	
desprendimiento	si	5%	si	3%	no	0%	
ensuciamiento	si	3%	no	0%	no	0%	
corrosion	no	0%	no	0%	no	0%	
mohos	si	5%	no	0%	no	0%	
eflorescencia	si	8%	no	0%	no	0%	
erosion	si	3%	no	0%	no	0%	
total	26%		5%		0%		
nivel de severidad	3		3		3

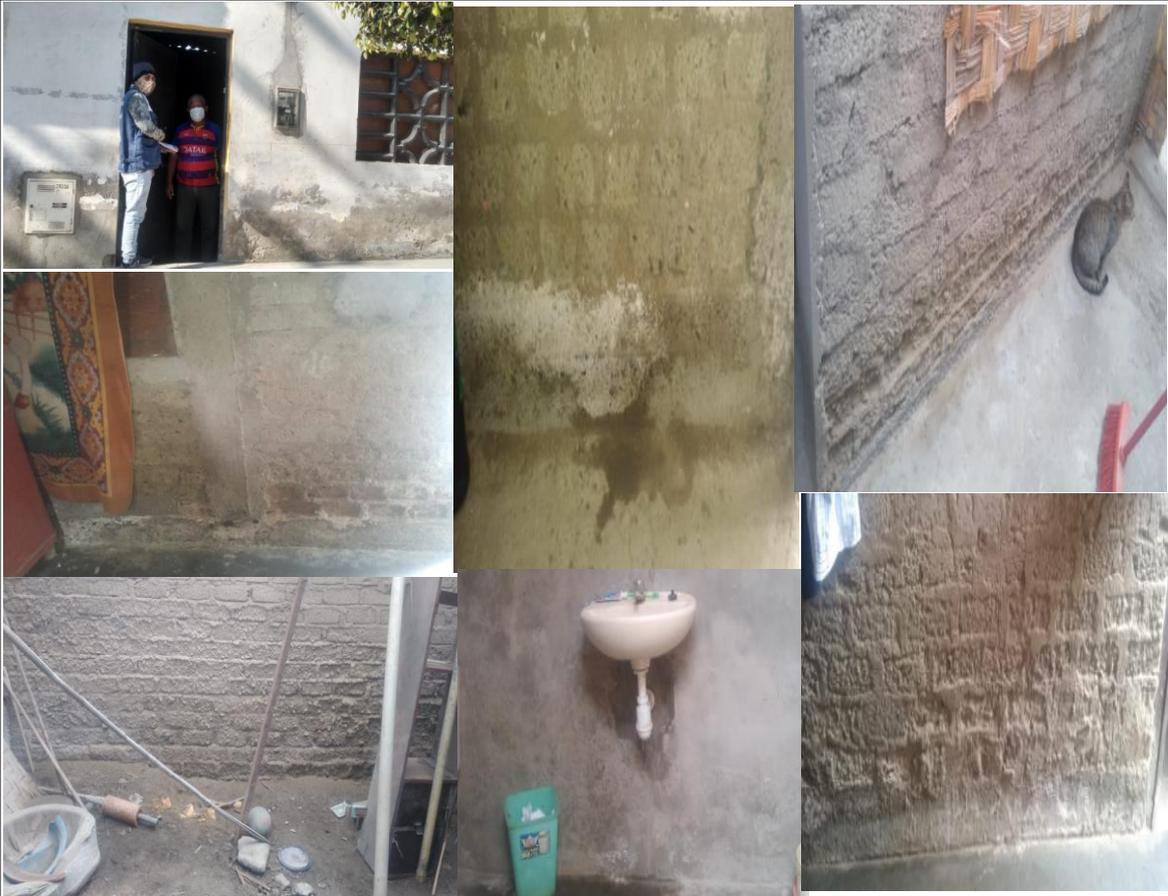
COMPROBACION FOTOGRAFICA

elementos	muro	%	elementos estructurales	%	piso	%	vivienda N°2
causa de humedad							
fisuras	si	0%	si	0%	no	0%	
desprendimiento	si	6%	si	4%	no	0%	
ensuciamiento	si	4%	no	1%	no	0%	
corrosion	no	0%	no	0%	no	0%	
mohos	si	4%	no	3%	no	0%	
eflorescencia	si	8%	no	0%	no	0%	
erosion	si	10%	si	1%	no		
total	32%		8%		0%		
nivel de severidad	2		3		3

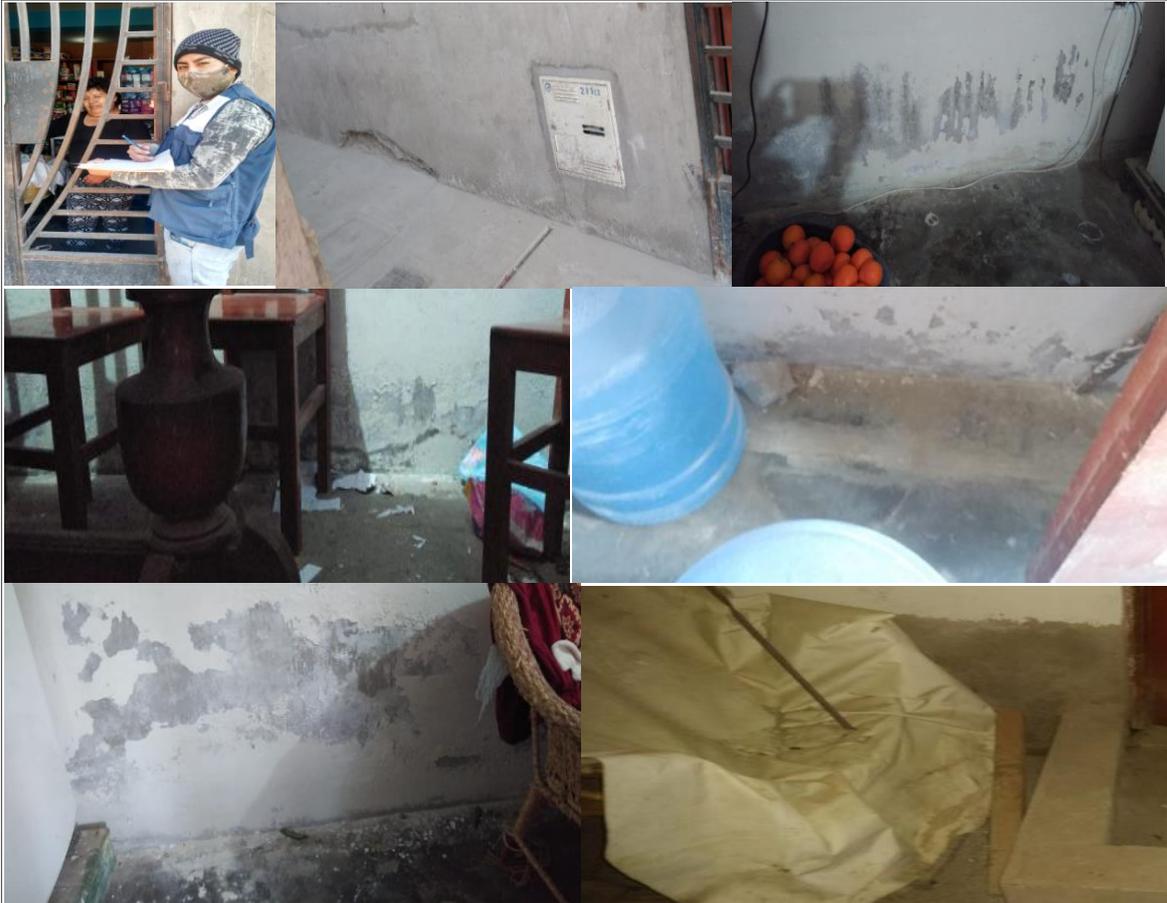
COMPROBACION FOTOGRAFICA

elementos causa de humedad	muro	%	elementos estructurales	%	piso	%	vivienda N°3
	fisuras	si	1%	no	0%	no	
desprendimiento	si	8%	no	0%	no	0%	
ensuciamiento	si	3%	no	0%	no	0%	
corrosion	no	0%	no	0%	no	0%	
mohos	si	2%	no	0%	no	0%	
eflorescencia	si	7%	no	0%	si	5%	
erosion	si	2%	si	0%	no	0%	
total	23%		0%		5%		
nivel de severidad	3		3		3

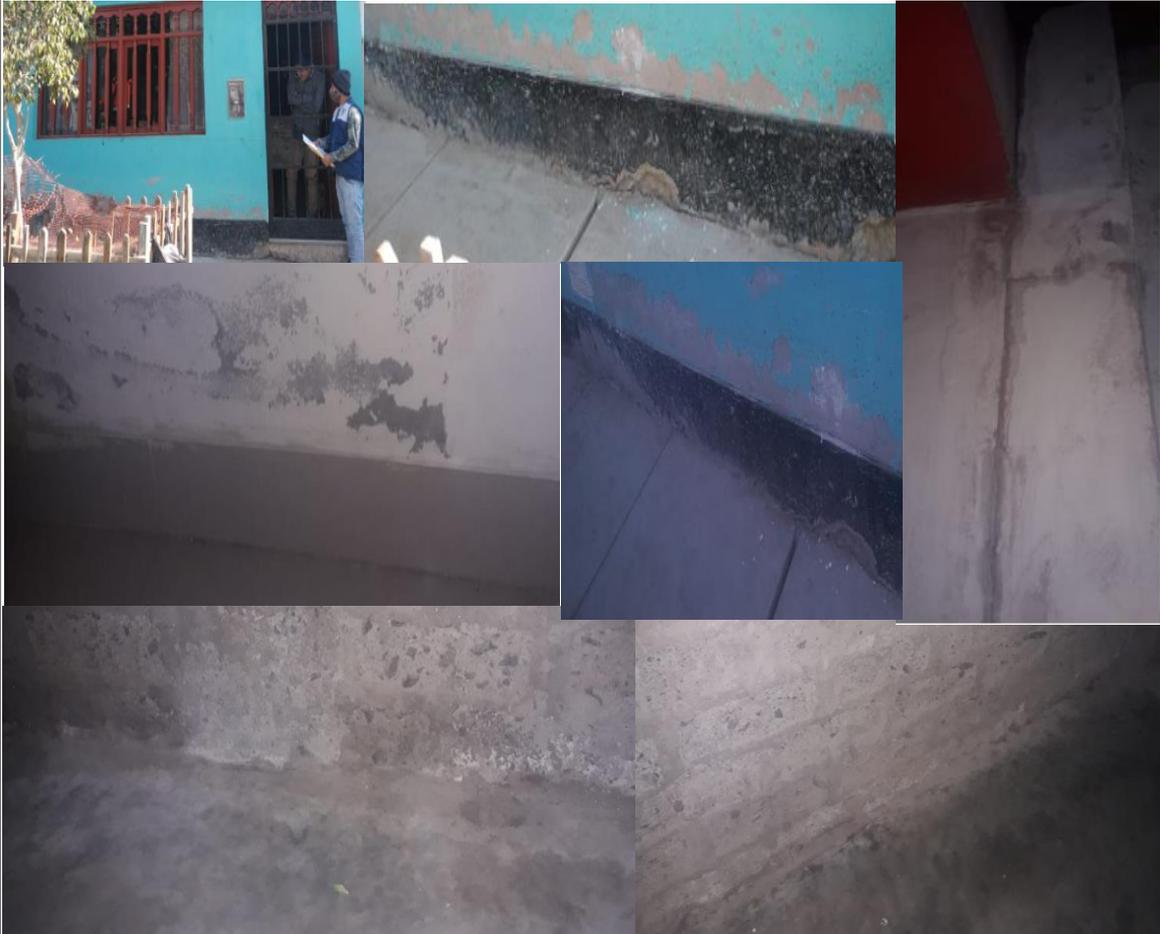
COMPROBACION FOTOGRAFICA

elementos	muro	%	elementos estructurales	%	piso	%
causa de humedad						
fisuras	no	0%	si	1%	no	0%
desprendimiento	si	6%	si	2%	no	0%
ensuciamiento	si	2%	no	2%	no	0%
corrosion	no	0%	no	0%	no	0%
mohos	si	4%	no	2%	no	0%
eflorescencia	si	2%	no	2%	no	0%
erosion	si	7%	no	0%	no	0%
total	21%		9%		0%	
nivel de severidad	3		3		3

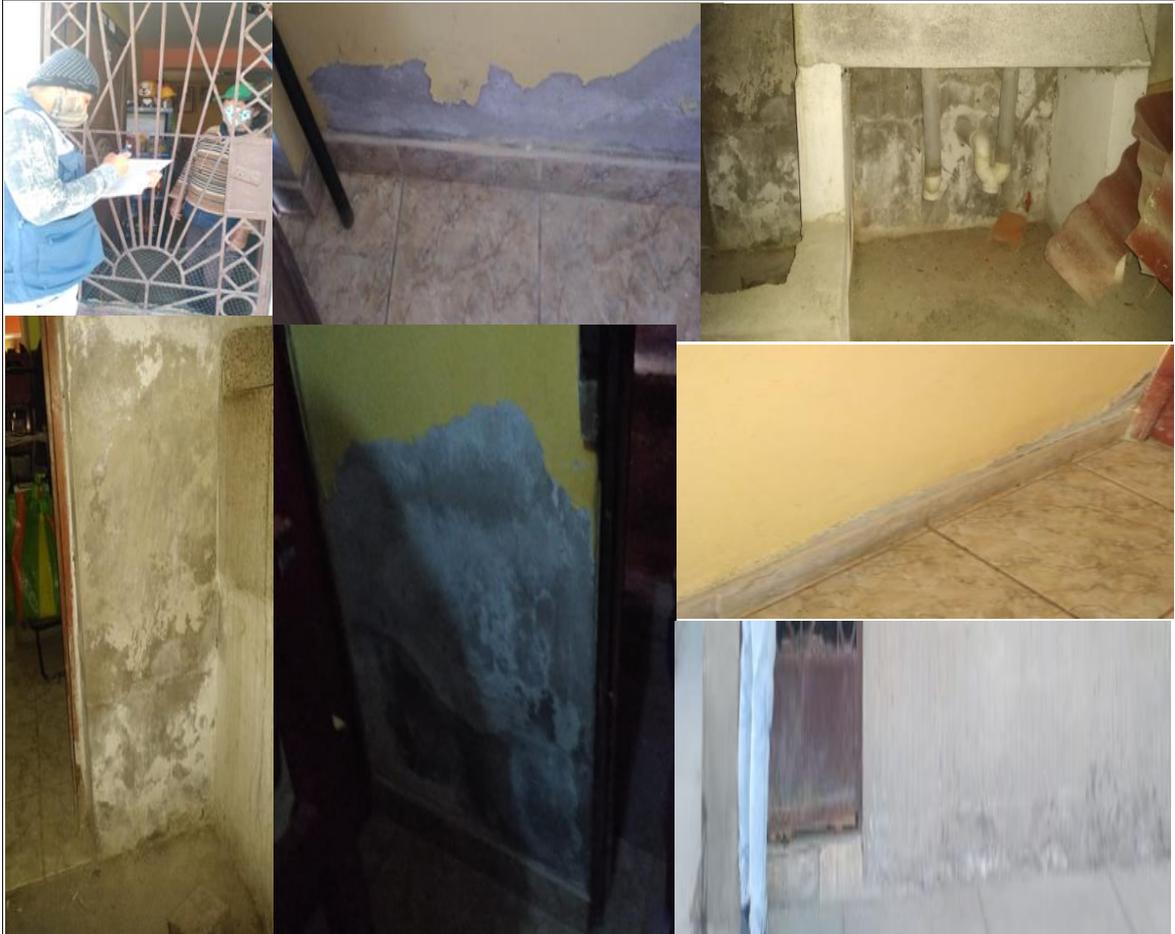
COMPROBACION FOTOGRAFICA

elementos	muro	%	elementos estructurales	%	piso	%	vivienda N°5
causa de humedad							
fisuras	no	1%	si	0%	no	0%	
desprendimiento	si	8%	si	1%	no	0%	
ensuciamiento	si	3%	no	1%	no	0%	
corrosion	no	0%	no	0%	no	0%	
mohos	si	4%	no	0%	no	0%	
eflorescencia	si	11%	no	0%	no	1%	
erosion	si	4%	si	0%	no	1%	
total	31%		2%		2%		
nivel de severidad	2		3		3

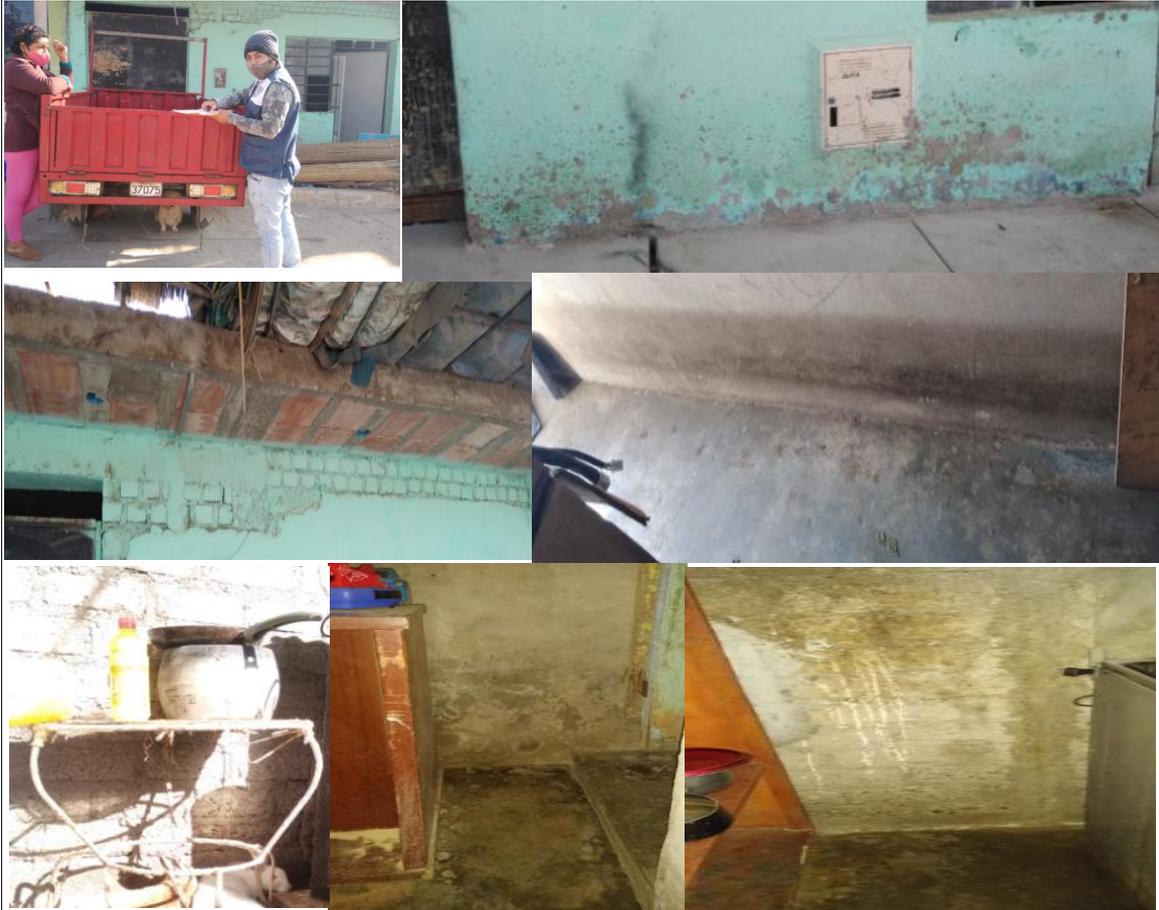
COMPROBACION FOTOGRAFICA

elementos	muro	%	elementos estructurales	%	piso	%
causa de humedad						
fisuras	si	0%	no	0%	no	0%
desprendimiento	si	5%	no	0%	no	0%
ensuciamiento	si	5%	no	1%	no	0%
corrosion	no	1%	no	0%	no	0%
mohos	si	11%	si	3%	si	3%
eflorescencia	si	8%	no	0%	si	1%
erosion	si	3%	si	1%	si	2%
total	33%		5%		6%	
nivel de severidad	2		3		3

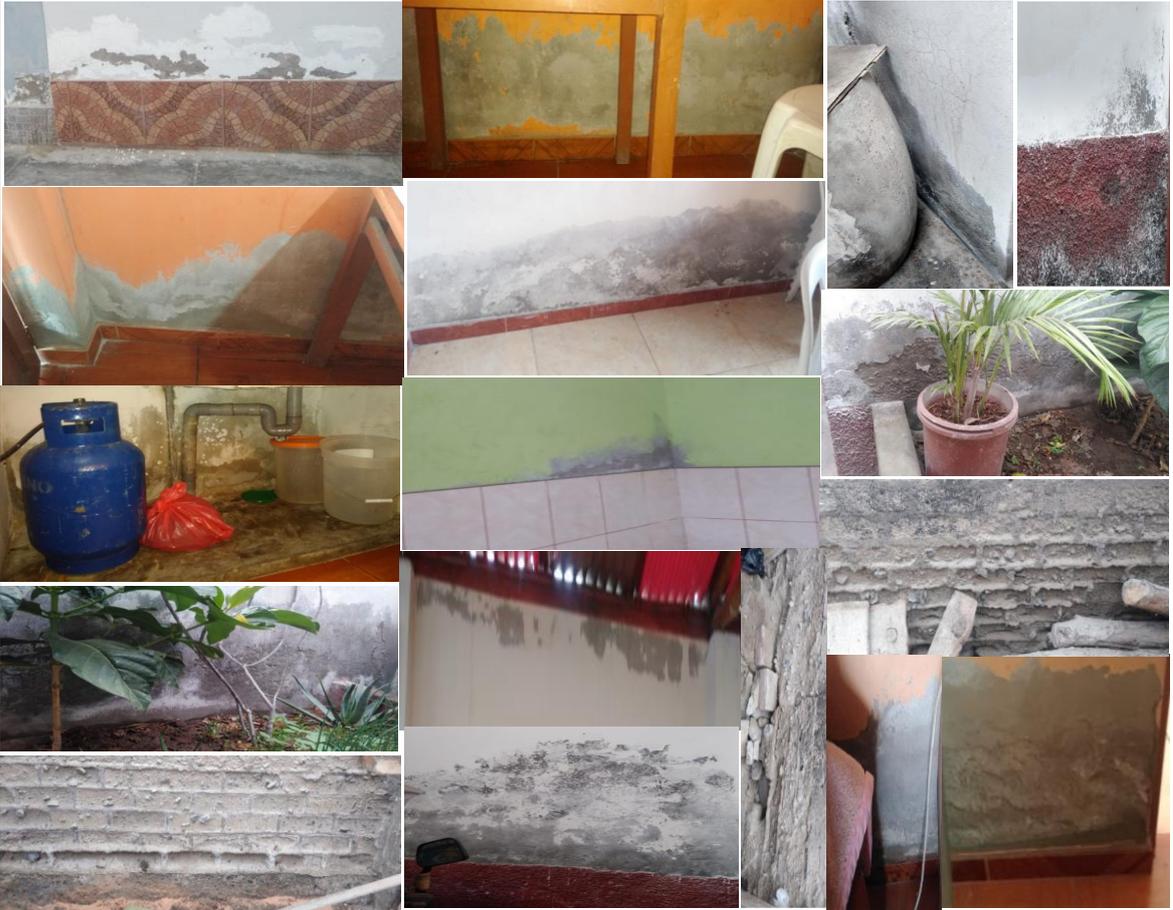
elementos causa de humedad		muro	%	elementos estructurales		%	piso	%
fisuras		no	0%	si		1%	no	0%
desprendimiento		si	7%	no		0%	no	0%
ensuciamiento		si	4%	si		1%	no	1%
corrosion		no	0%	no		0%	no	0%
mohos		si	9%	si		1%	no	4%
eflorescencia		si	12%	si		4%	no	4%
erosion		si	7%	si		1%	no	0%
total		39%		8%		9%		
nivel de severidad		2		3		3		
vivienda N°7

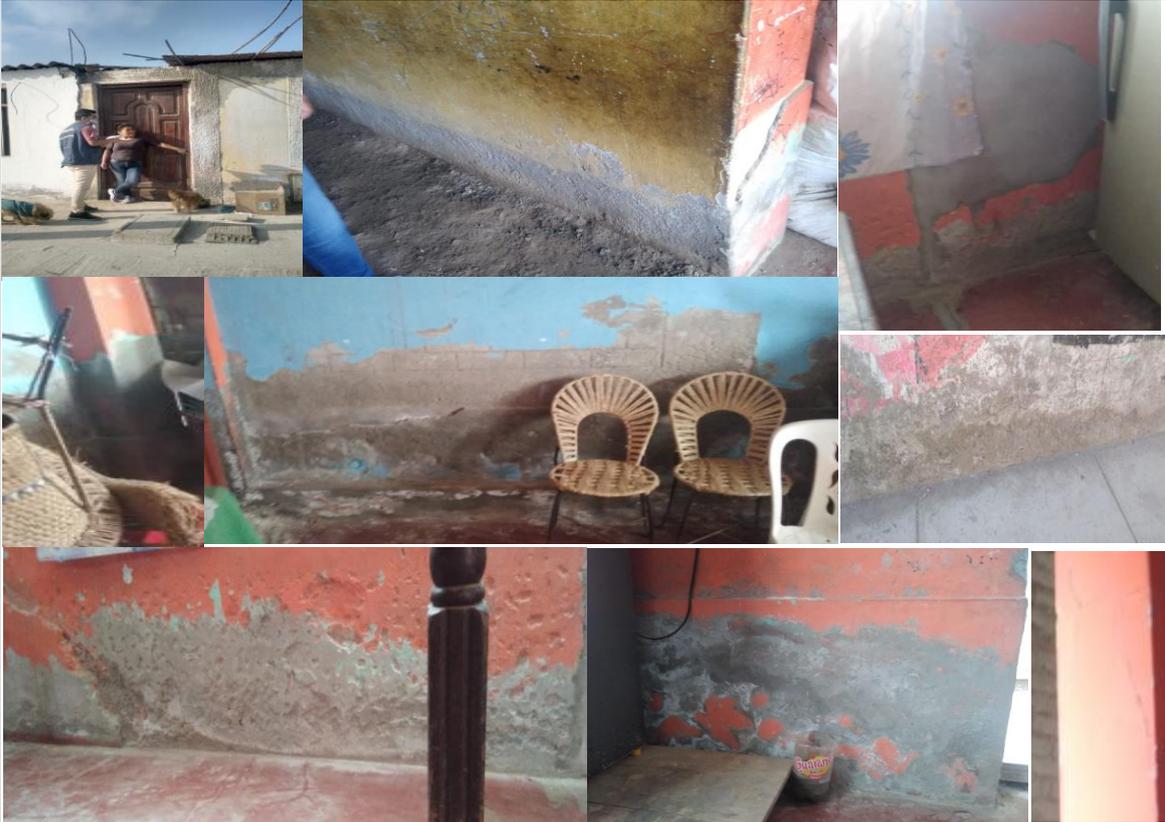
elementos				elementos estructurales				
causa de humedad		muro	%	%	piso	%	vivienda N°8	
fisuras		no	2%	si	0%	no		0%
desprendimiento		si	9%	no	0%	no		2%
ensuciamiento		si	4%	si	0%	no		1%
corrosion		no	0%	no	0%	no		0%
mohos		si	7%	si	2%	no		5%
eflorescencia		si	13%	si	8%	no		6%
erosion		si	4%	si	2%	no		0%
total		39%		12%		14%		
nivel de severidad		2		3		3

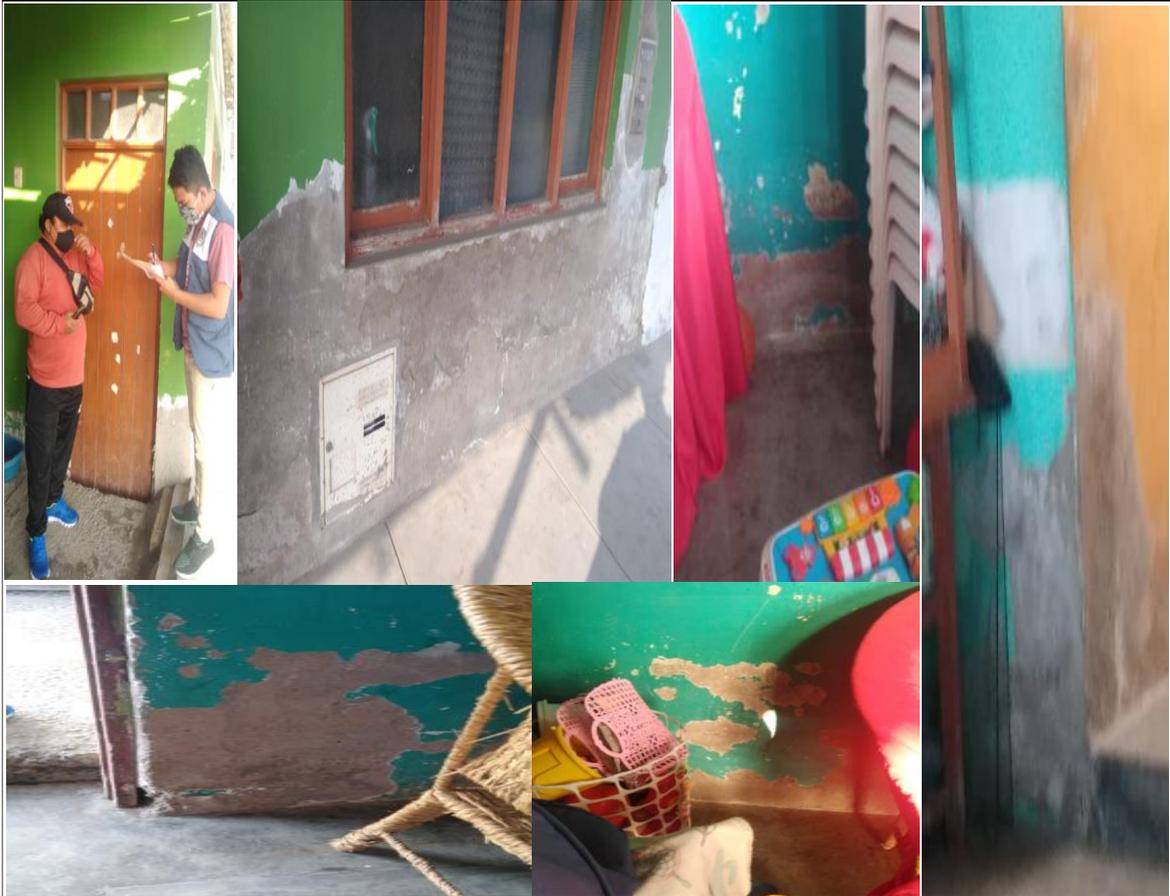
COMPROBACION FOTOGRAFICA

elementos	muro	%	elementos estructurales	%	piso	%
causa de humedad						
fisuras	no	2%	si	0%	no	0%
desprendimiento	si	7%	no	0%	no	0%
ensuciamiento	si	4%	si	0%	no	1%
corrosion	no	1%	no	0%	no	0%
mohos	si	4%	si	1%	no	2%
eflorescencia	si	14%	si	3%	no	4%
erosion	si	6%	si	1%	no	0%
total	38%		5%		7%	
nivel de severidad	2		3		3

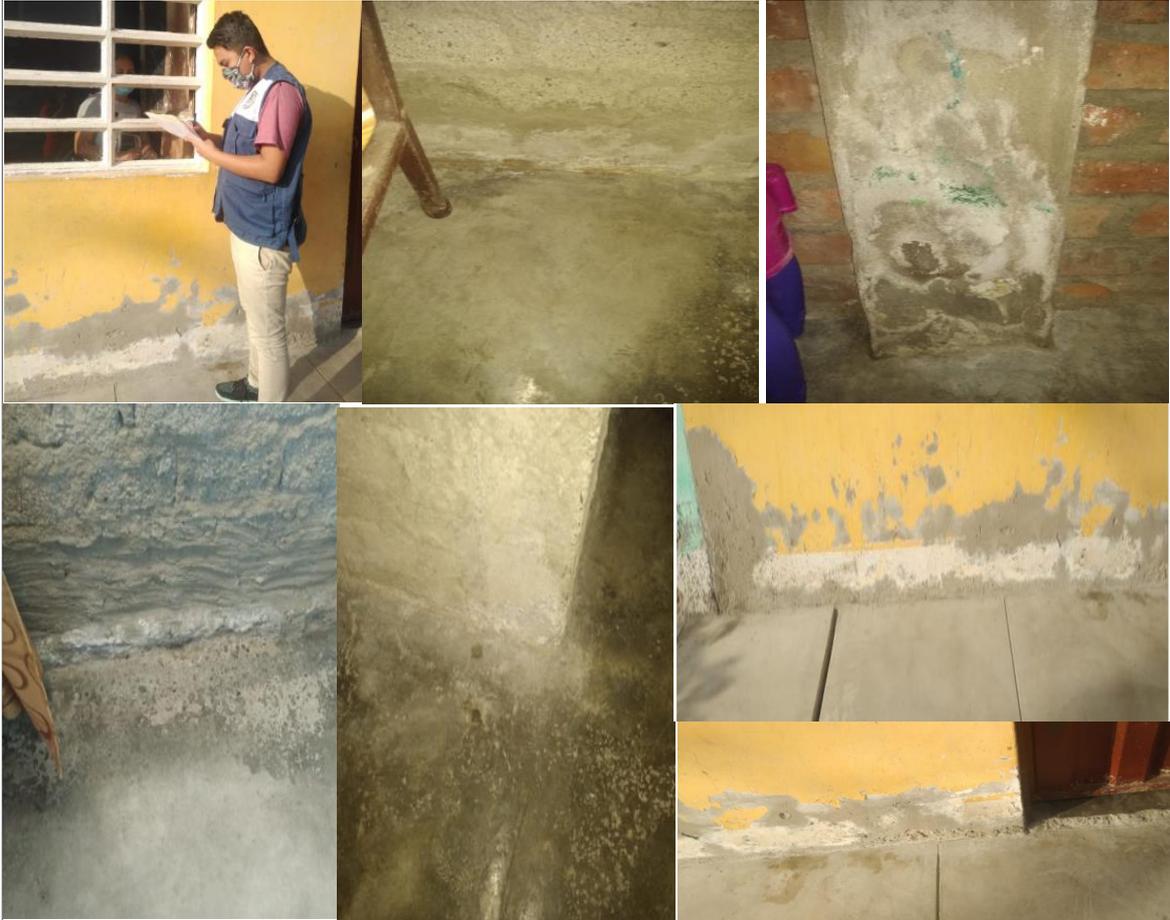
COMPROBACION FOTOGRAFICA

elementos	muro	%	elementos estructurales	%	piso	%	vivienda N°10
causa de humedad							
fisuras	no	3%	si	3%	no	1%	
desprendimiento	si	9%	no	1%	no	0%	
ensuciamiento	si	4%	si	2%	no	1%	
corrosion	no	1%	no	2%	no	0%	
mohos	si	10%	si	5%	no	5%	
eflorescencia	si	12%	si	8%	no	8%	
erosion	si	5%	si	2%	no	4%	
total	44%		23%		19%		
nivel de severidad	2		2		3

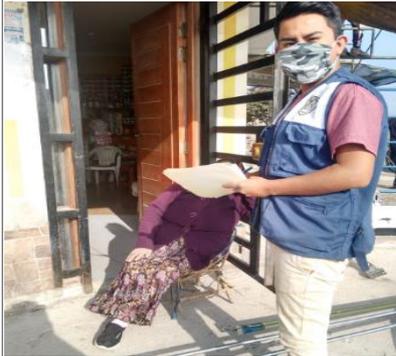
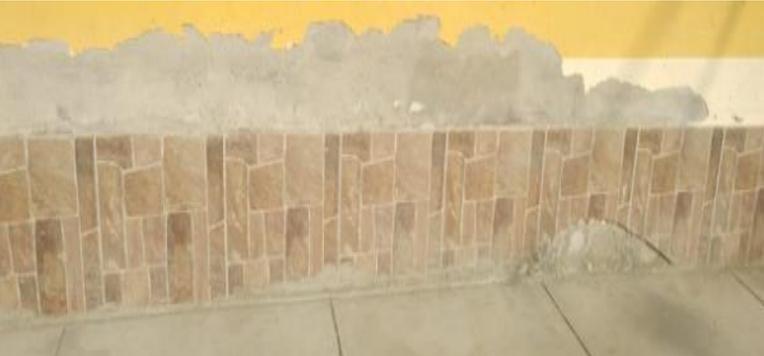
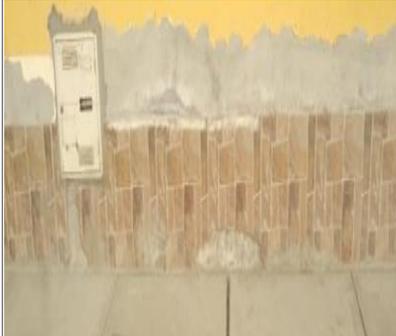
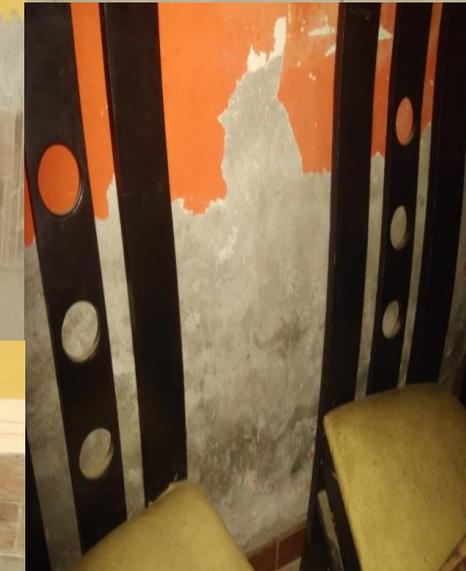
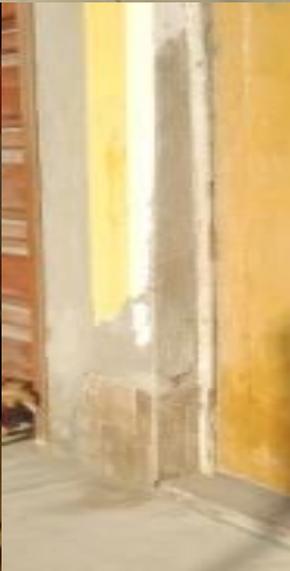
COMPROBACION FOTOGRAFICA

elementos	muro	%	elementos estructurales	%	piso	%
causa de humedad						
fisuras	no	0%	si	0%	no	0%
desprendimiento	si	7%	no	0%	no	0%
ensuciamiento	si	1%	si	0%	si	3%
corrosion	no	0%	no	0%	no	0%
mohos	si	6%	si	1%	si	2%
eflorescencia	si	13%	si	4%	si	4%
erosion	si	3%	si	0%	no	0%
total	30%		5%		9%	
nivel de severidad	2		3		3

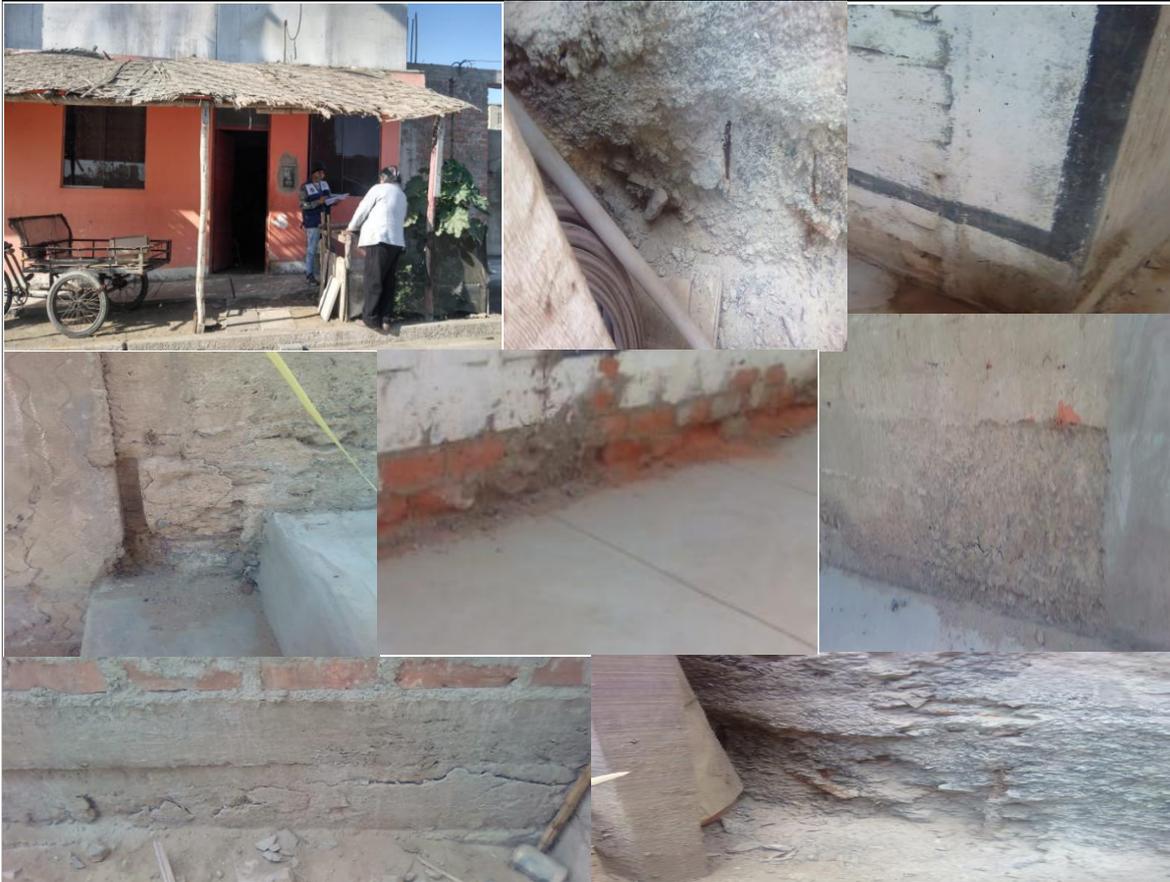
COMPROBACION FOTOGRAFICA

elementos causa de humedad	muro		elementos estructurales		piso		vivienda N°12
	si	%	si	%	si	%	
fisuras	si	0%	si	3%	si	2%	
desprendimiento	si	3%	no	0%	no	0%	
ensuciamiento	si	0%	no	0%	no	0%	
corrosion	no	4%	si	3%	si	2%	
mohos	si	3%	si	2%	no	0%	
efluorescencia	si	4%	si	2%	si	1%	
erosion	si	13%	si	4%	si	2%	
total	27%		14%		7%		
nivel de severidad	3		3		3

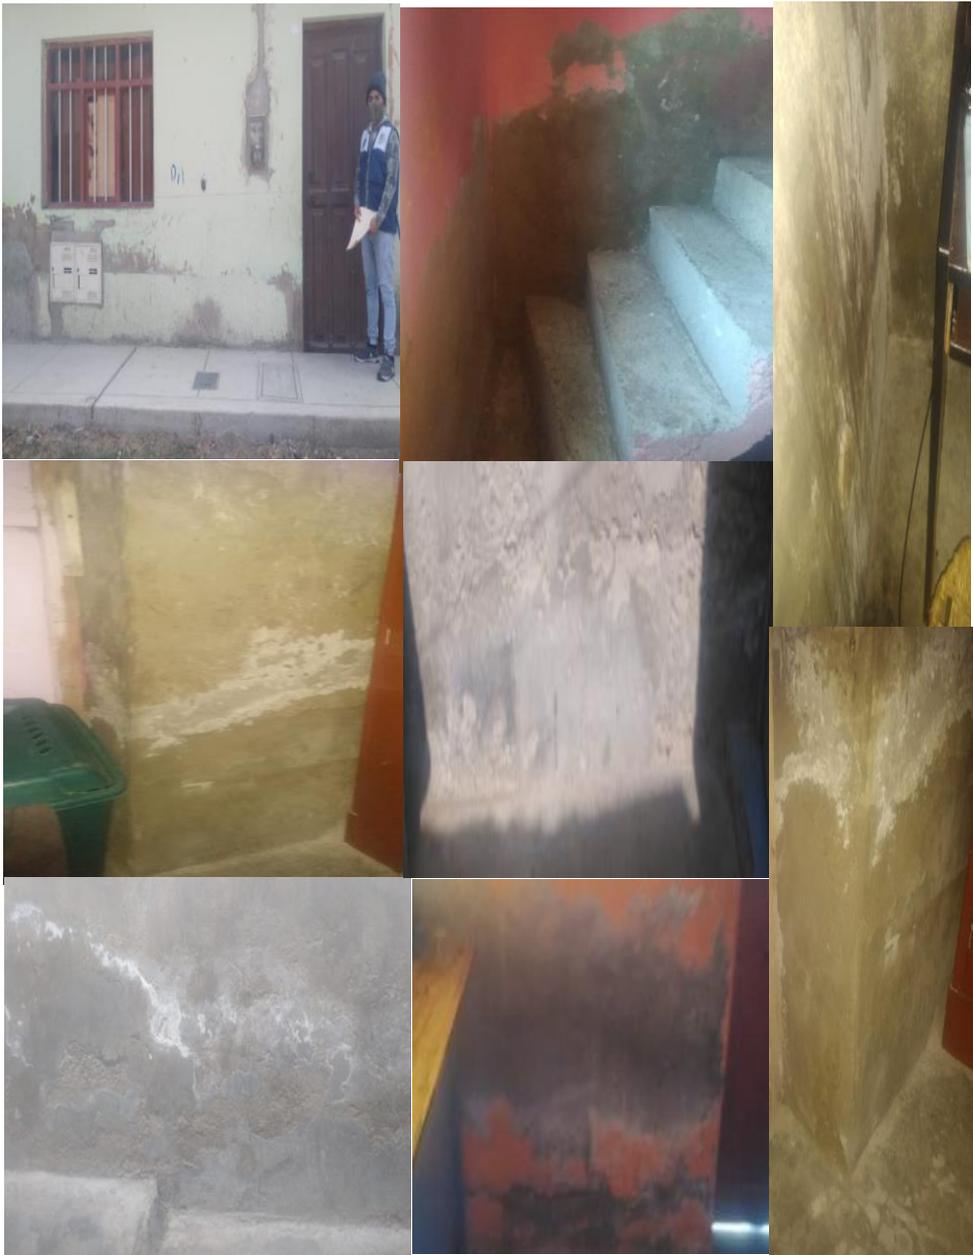
FICHA DE INSPECCION DE ORIGEN DE HUMEDAD	
DIRECCION: tres estrellas - camino real mz C lt 19	vivienda n°:1
fecha :17/10/2021	
material de vivienda: material noble	
realizado por : Villanueva Lopez Cristhian	
FOTOGRAFIAS	DIAGNOSTICO

<p>Los revoques están desprendidos; los muros se encuentran con eflorescencia y mohos , tmb se ve erosion en algunas partes de los revoques , esto debido a que no construyeron con buenos cimientos , sin previo estudio de suelos . Tenemos humedad por capilaridad (humedad en el terreno y mala cimentacion)</p>

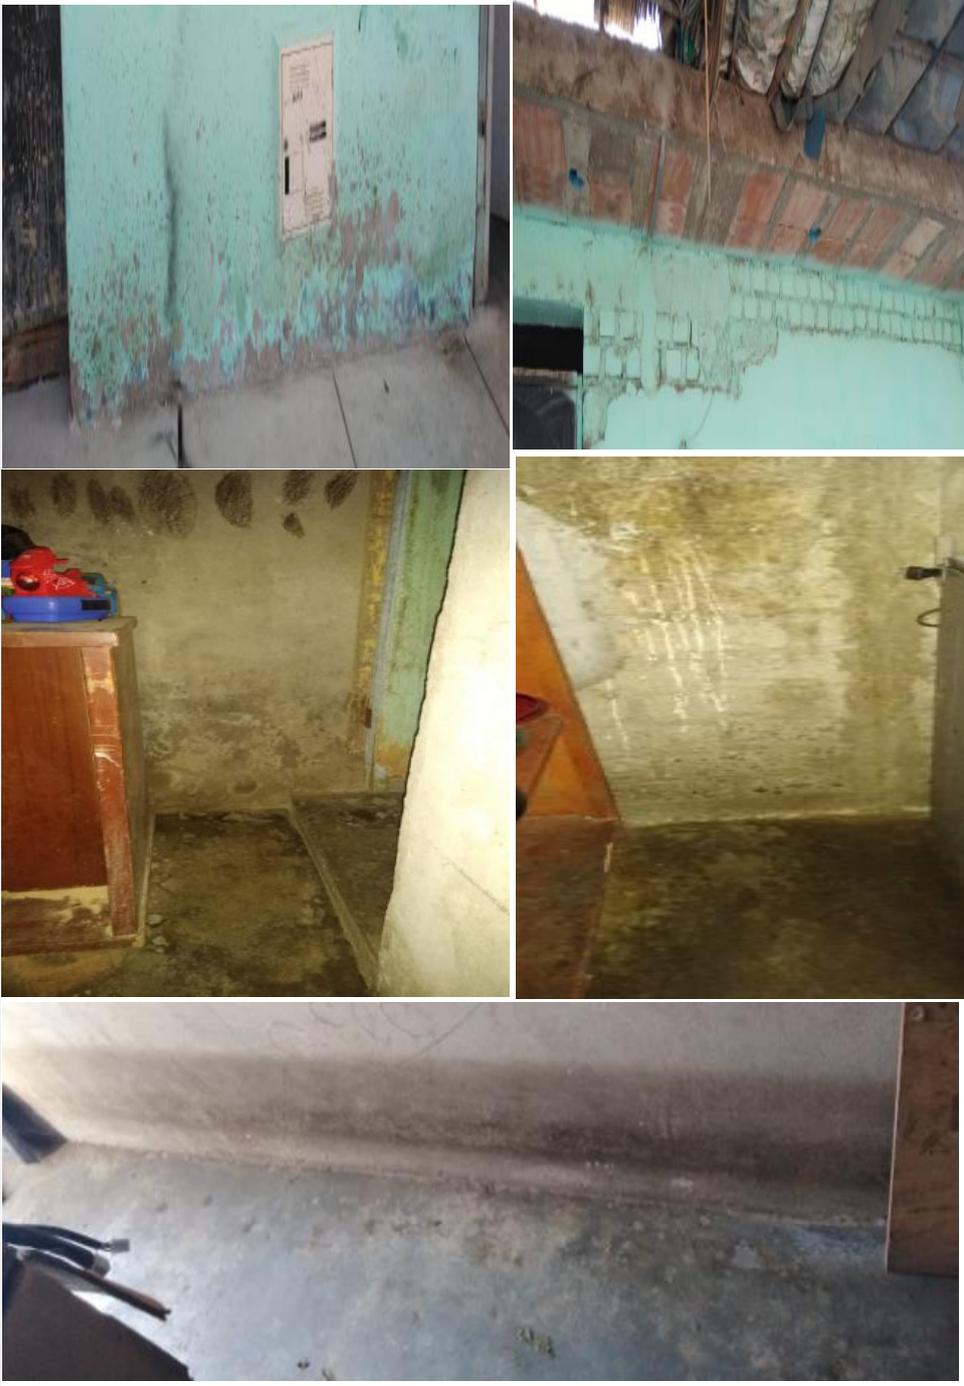
FICHA DE INSPECCION DE ORIGEN DE HUMEDAD	
DIRECCION: tres estrellas mz K lt 26	vivienda n°:6
fecha :17/10/2021	
material de vivienda: material noble	
realizado por : Villanueva Lopez Crishtian	
FOTOGRAFIAS	DIAGNOSTICO

<p>Los revoques están desprendidos en parte de la fachada , parte baja y en la parte alta , se ve ensuciamiento , moho , eflorescencia y erosion en parte de los muros del coral , tambien vemos mohos en los pisos , tenemos humedad por capilaridad , humedad por condensacion y filtracion(humedad en el terreno y mala cimentacion, agua de lluvia)</p>

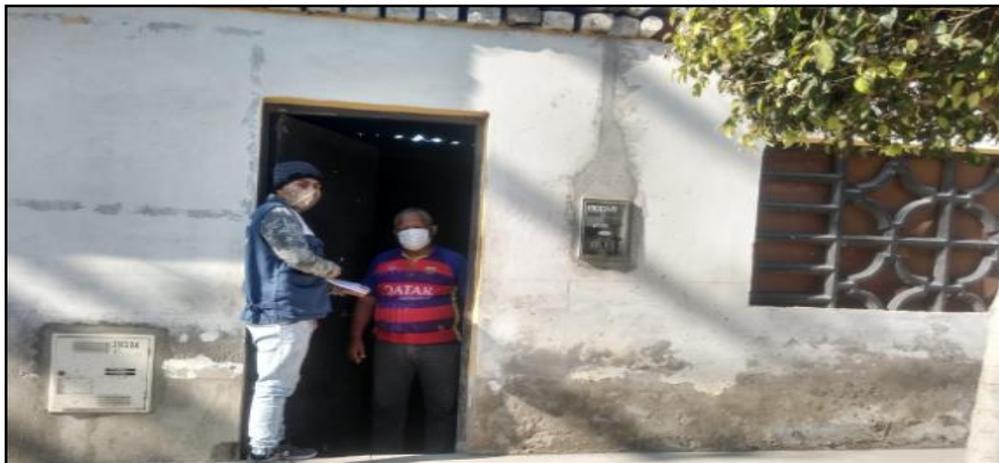
ILUSTRACIÓN 5: VIVIENDA 2 TRES ESTRELLAS - CAMINO REAL MZ D LT 24- DESPRENDIMIENTO Y EFLORESCENCIA EN FACHADA

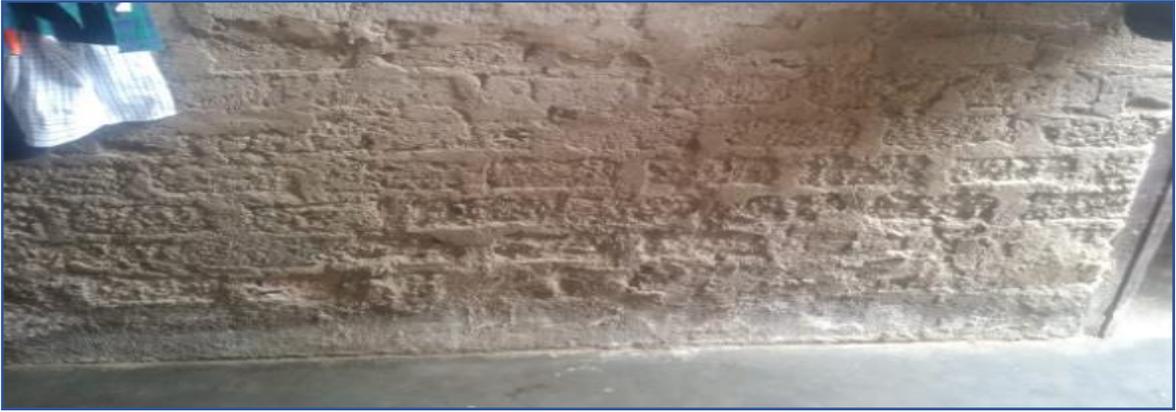
ILUSTRACIÓN 6: VIVIENDA 2- EROSION EN MUROS

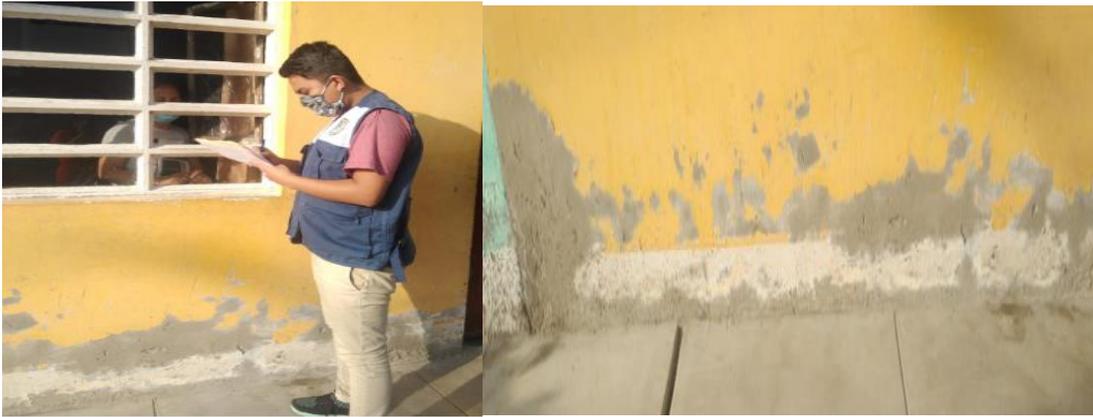
ILUSTRACIÓN 26:VIVIENDA 10-TRES ESTRELLAS -CALLE LAS CUCARDAS -MZ Q LT 2- SE OBSERVA EFLORESCENCIA EN FACHADA

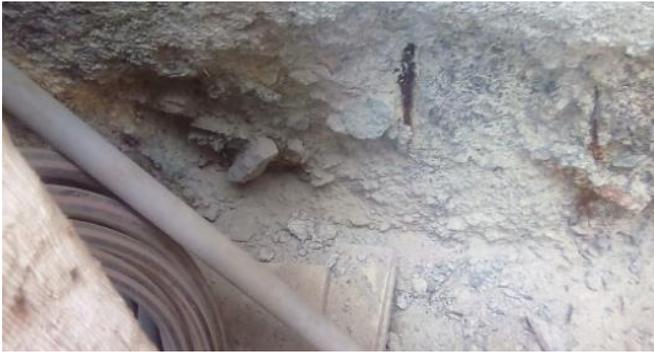
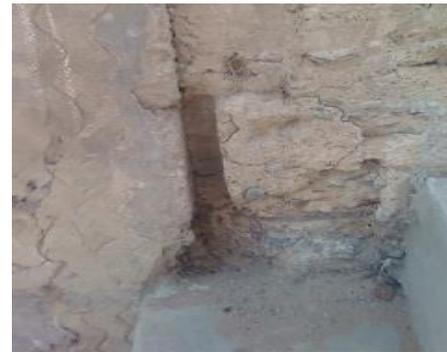
ILUSTRACIÓN 32: VIVIENDA 12 SE OBSERVA EROSION , FISURAS Y CORROSION EN LOS MUROS
