**UNIVERSIDAD CÉSAR VALLEJO**

Evaluación del pavimento rígido aplicando el método PCI en la  
Avenida Manco Cápac, Huaraz 2022

TESIS PARA OBTENER EL TÍTULO PROFESIONAL DE:  
INGENIERO CIVIL

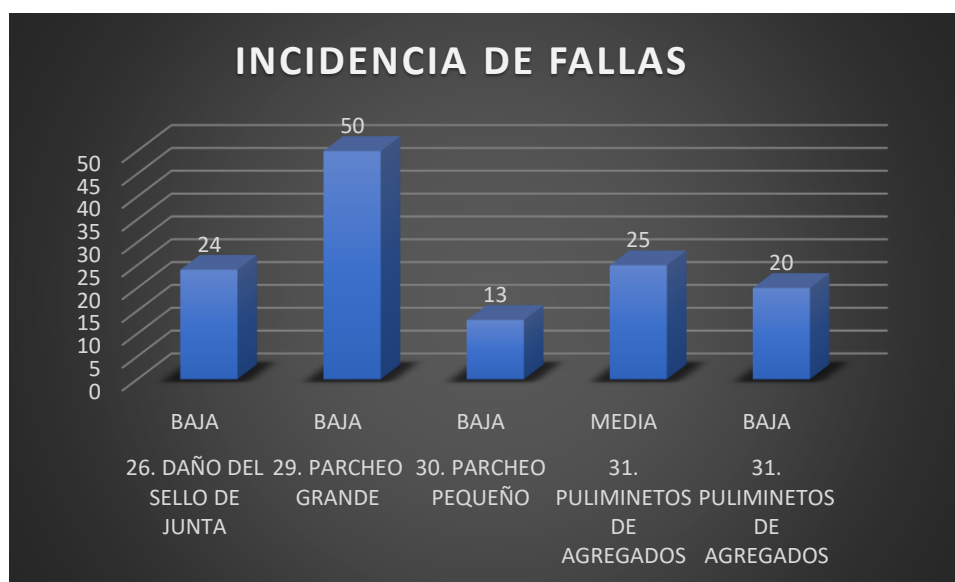
Figura 9, Incidencia de Fallas tramo 01.

La totalidad de las losas fueron analizadas del tramo N° 01 de la avenida Manco Cápac, en la sección entre la avenida Centenario y el jirón Francisco de Zela, donde las fallas con mayor incidencia es la de Parcheo grande con una severidad baja (L) con 50 losas afectadas, seguido de Pulimiento de Agregados de severidad baja (L) con 25 losas afectadas, después con la falla de Daño del Sello de Junta de una severidad baja (L), seguido de Pulimientos de Agregados pero esta vez con una severidad media (M) con 20 losas afectadas, seguido de Parcheo Pequeño con una severidad baja (L) con 13 losas afectadas.

También se determinó el PCI para el Tramo 01, con un Máximo valor deducido corregido de 32 se obtiene un PCI de 68, clasificando a este pavimento como "BUENO".

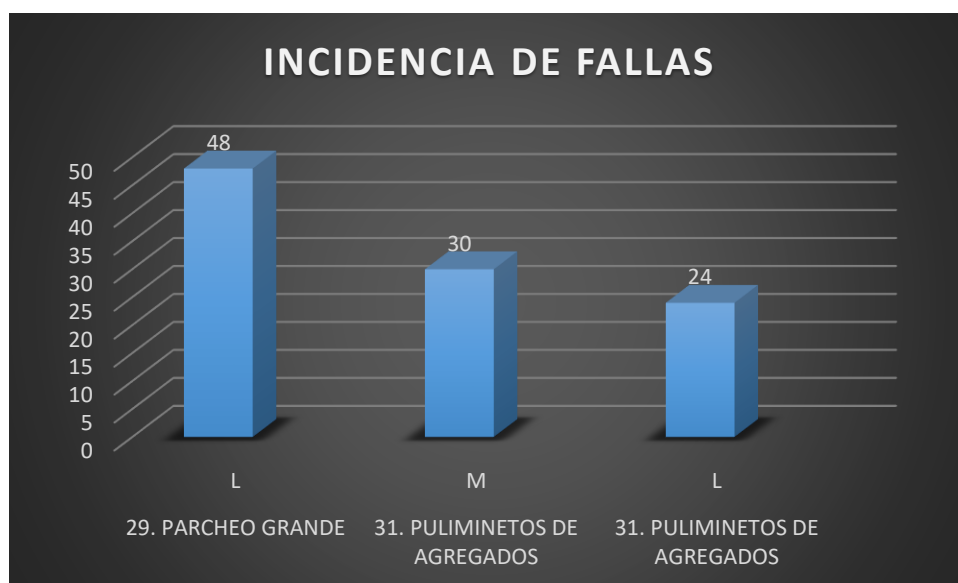
*Figura 13, Incidencias de fallas tramo 02.*

También se determinó el PCI para el Tramo 02, con un Máximo valor deducido corregido de 31 y se obtiene un PCI de 69, clasificando a este pavimento como “BUENO”

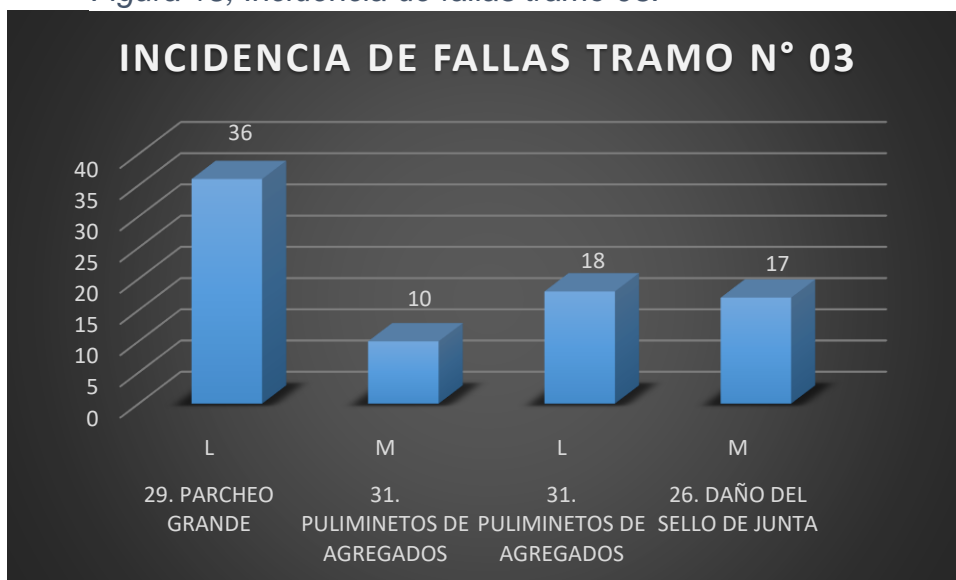
Figura 18, Incidencia de fallas tramo 03.

También se determinó el PCI para el Tramo N° 03, con un Máximo valor deducido corregido de 35 y se obtiene un PCI de 65, clasificando a este pavimento como “BUENO”

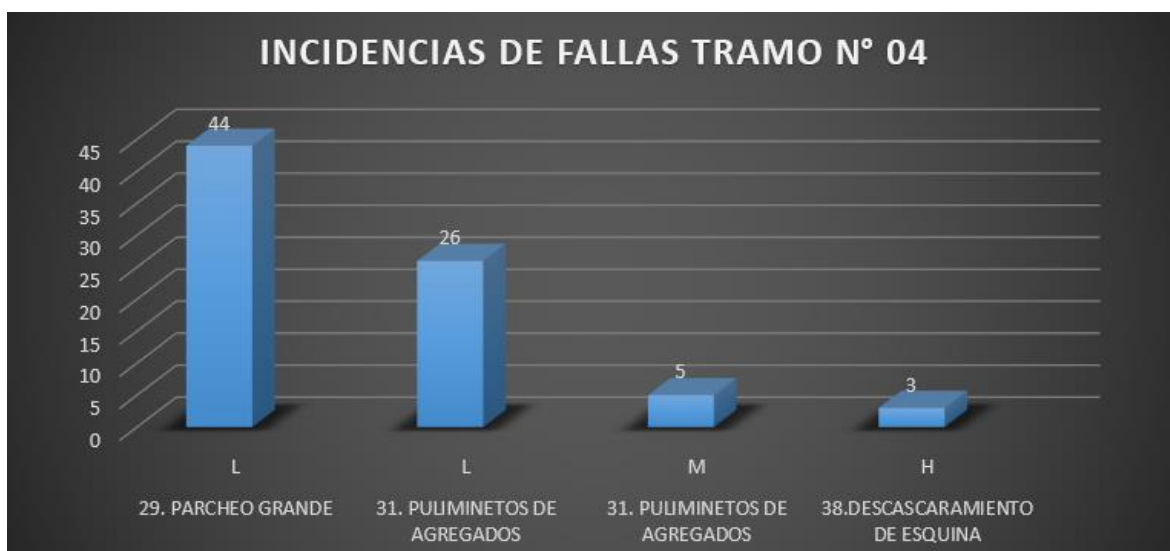
*Figura 20, incidencia de fallas tramo 04.*

También se determinó el PCI para el Tramo N° 04, con un Máximo valor deducido corregido de 33 y se obtiene un PCI de 67, clasificando a este pavimento como “BUENO”

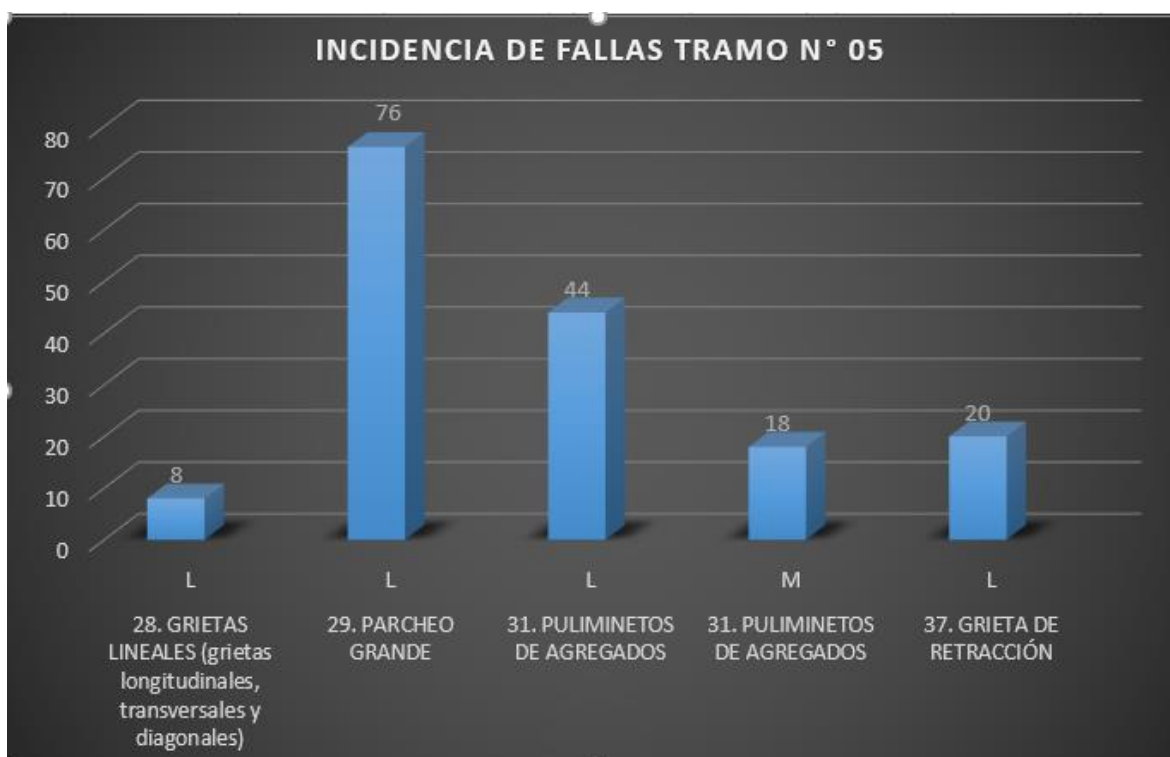
Figura 26, Incidencia de fallas tramo 05

También se determinó el PCI para el Tramo N° 05, con un Máximo valor deducido corregido de 34 y se obtiene un PCI de 66, clasificando a este pavimento como "BUENO".

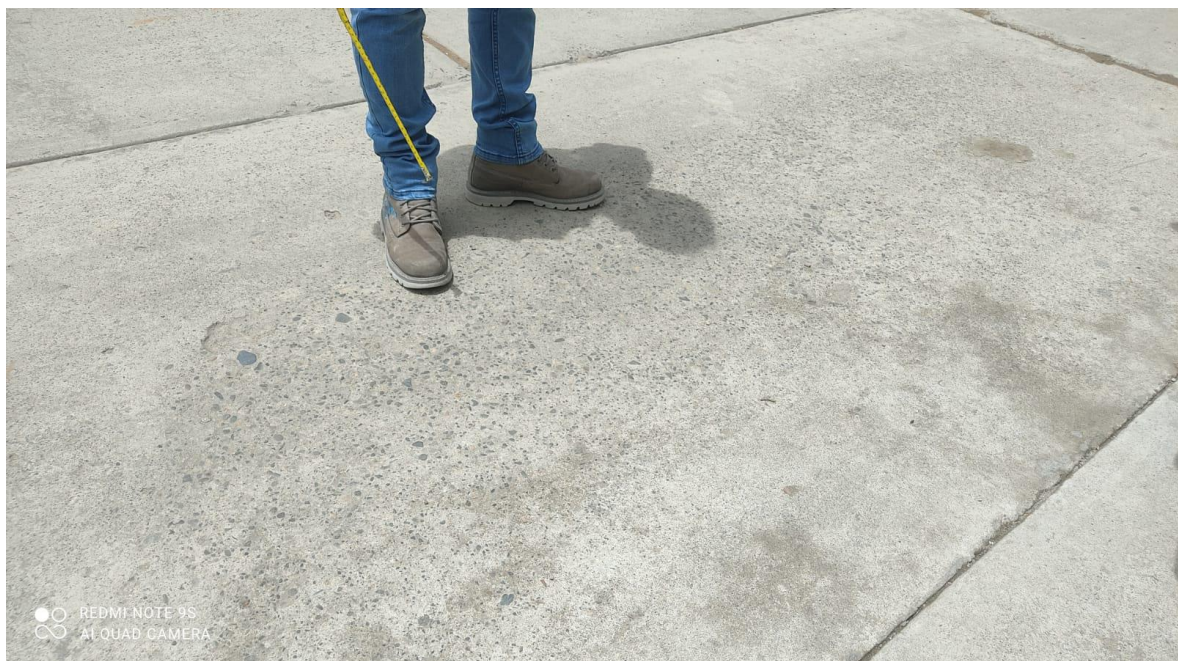
Fotografía 02, se puede apreciar la patología de pulimiento de agregados de un daño moderado.

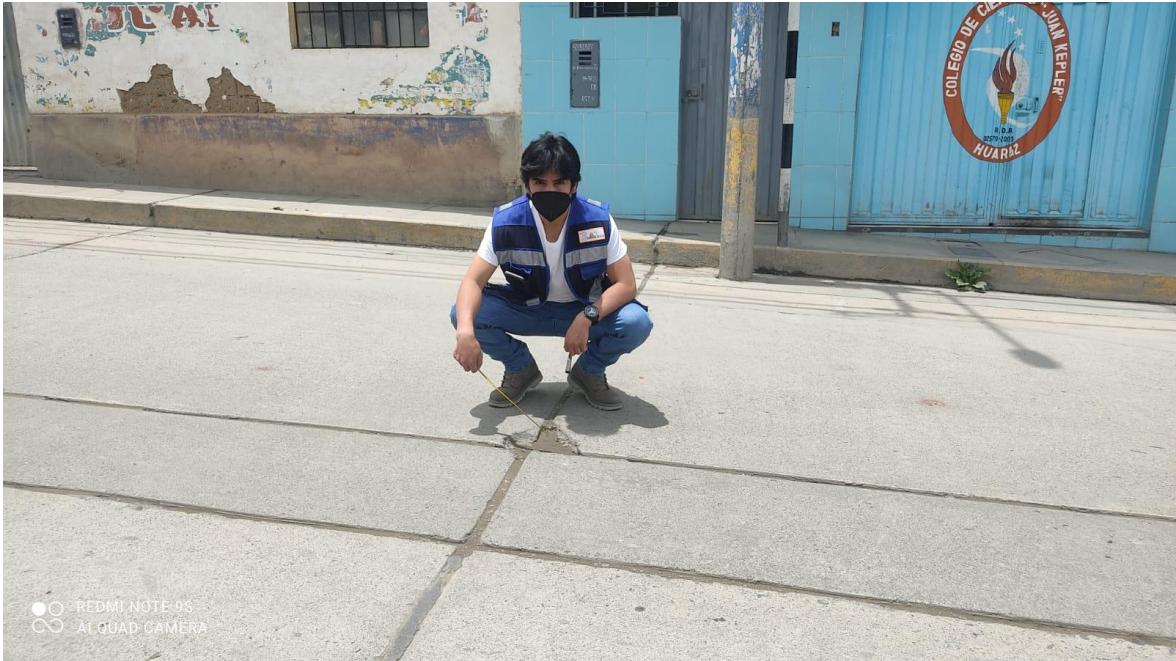
Fotografía 03, se puede apreciar que la falla de descascaramiento de Esquina de una severidad alta.

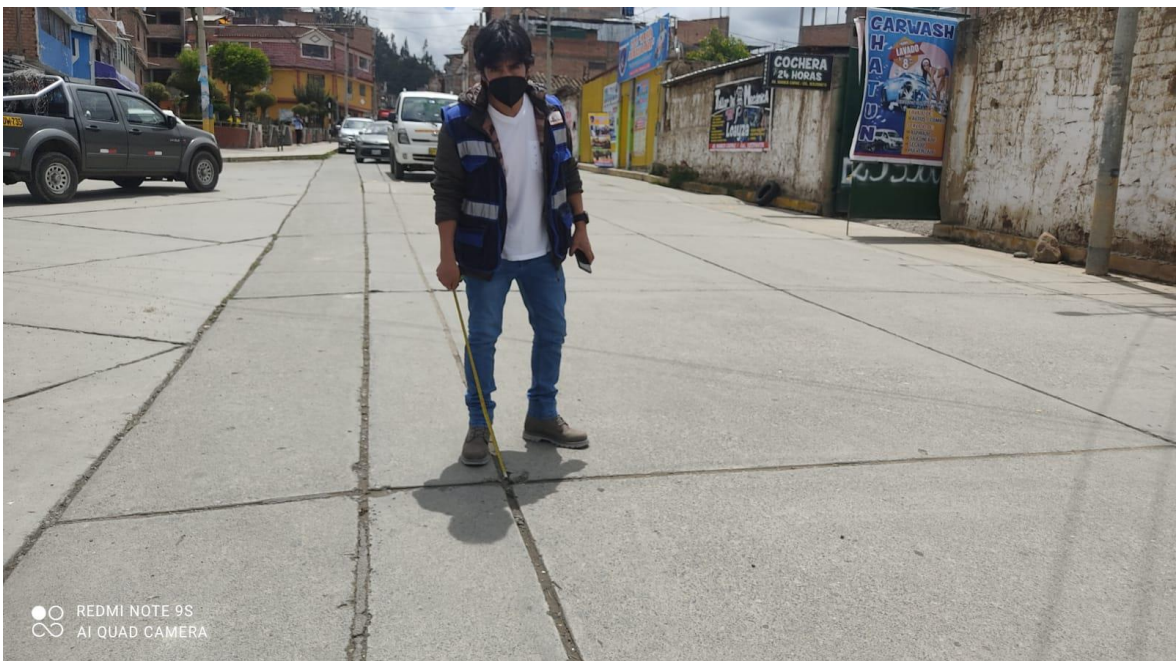
Fotografía 04, se puede apreciar el Parcheo Grande producido por la instalación del servicio de gas domiciliaria, esto es en la totalidad de la Avenida Manco Cápac.

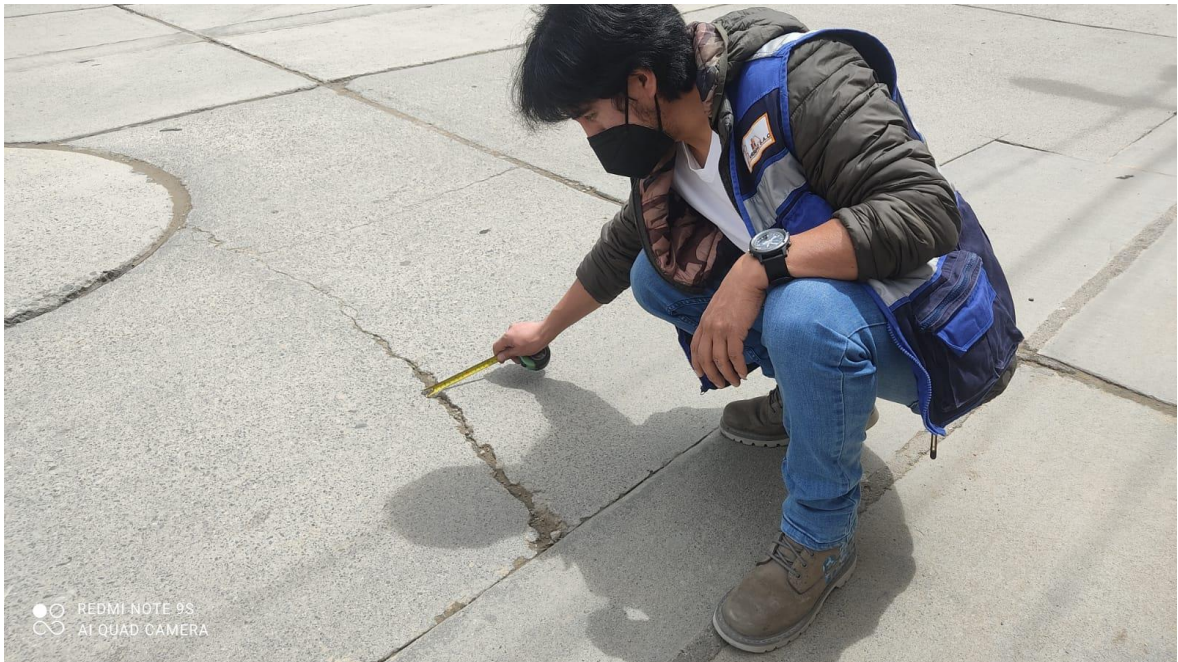
Fotografía 05, se puede apreciar la falla de Grietas lineales de una severidad alta.

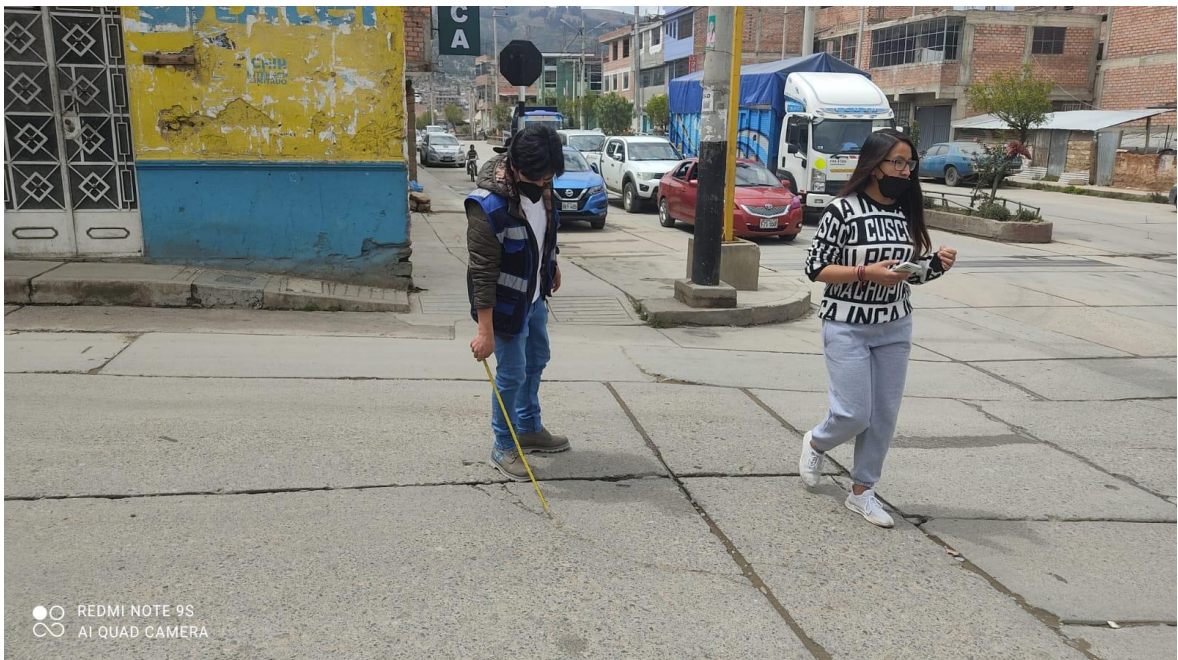
fotografía 06, se puede apreciar la falla de Grieta de Esquina de una intensidad alta.

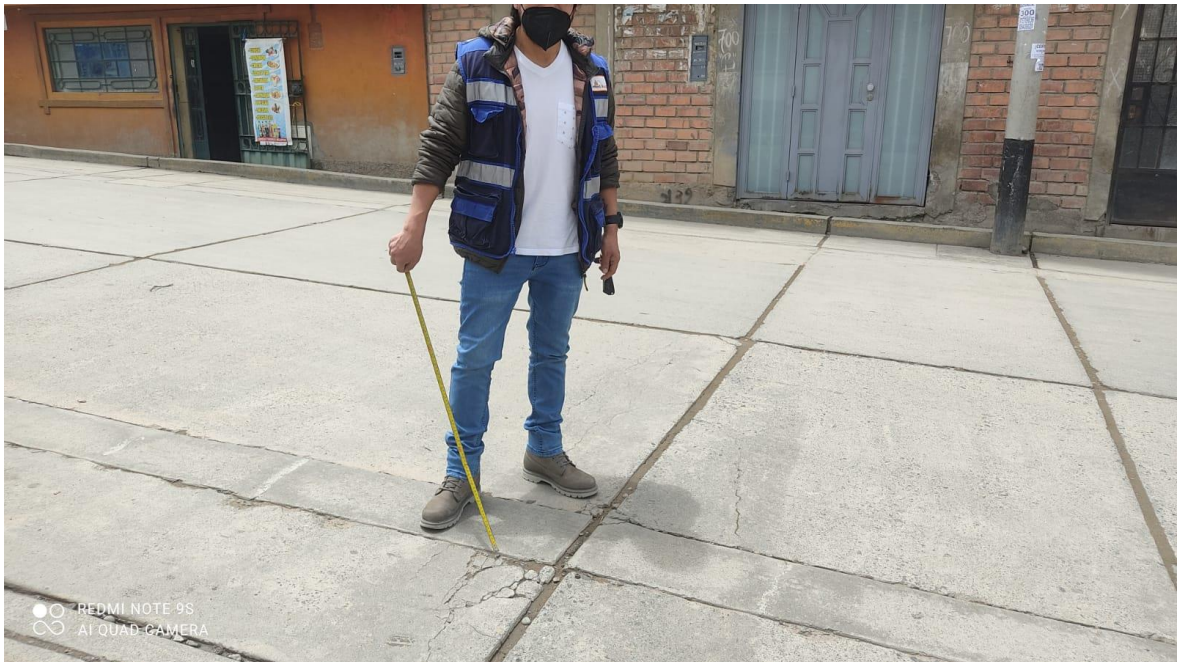
Fotografía 07, se aprecia la falla de Descascaramiento de Juntas de una severidad alta y la falla de Parcheo Grande de una intensidad moderado y la falla de Daño de Sello de Junta de una intensidad moderado.

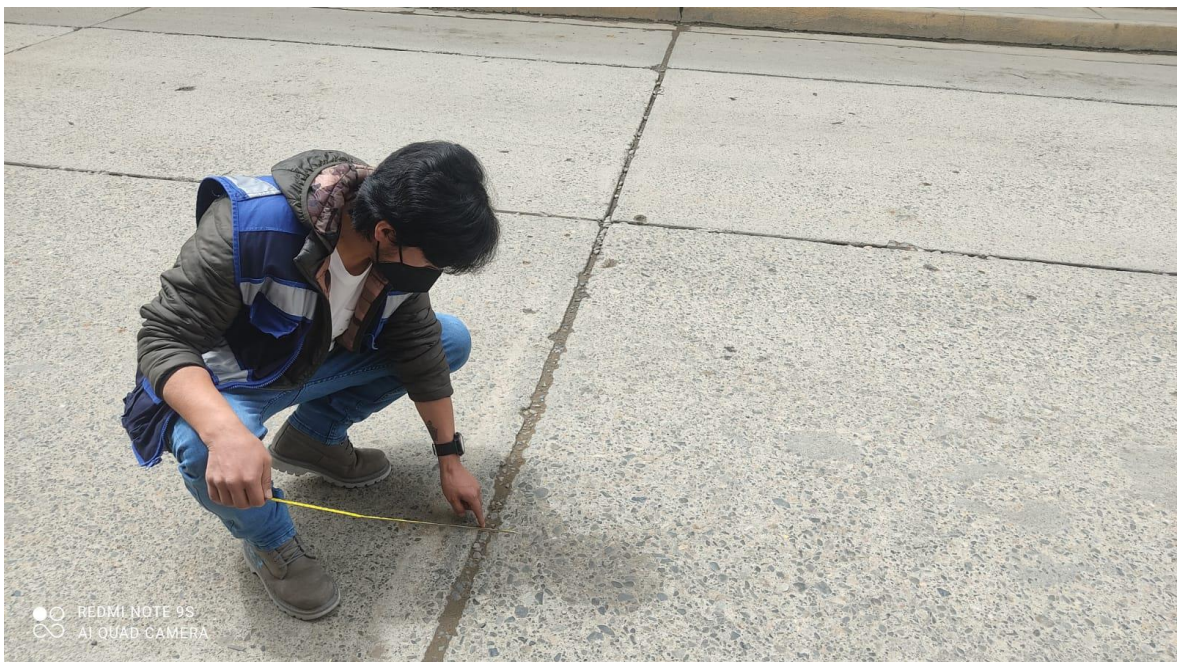
Fotografía 08, se aprecia las fallas de Daño de Sello de Junta con una intensidad moderado y se aprecia que el pavimento está afectado por la falla de Pulimiento de Agregados de una severidad alta.

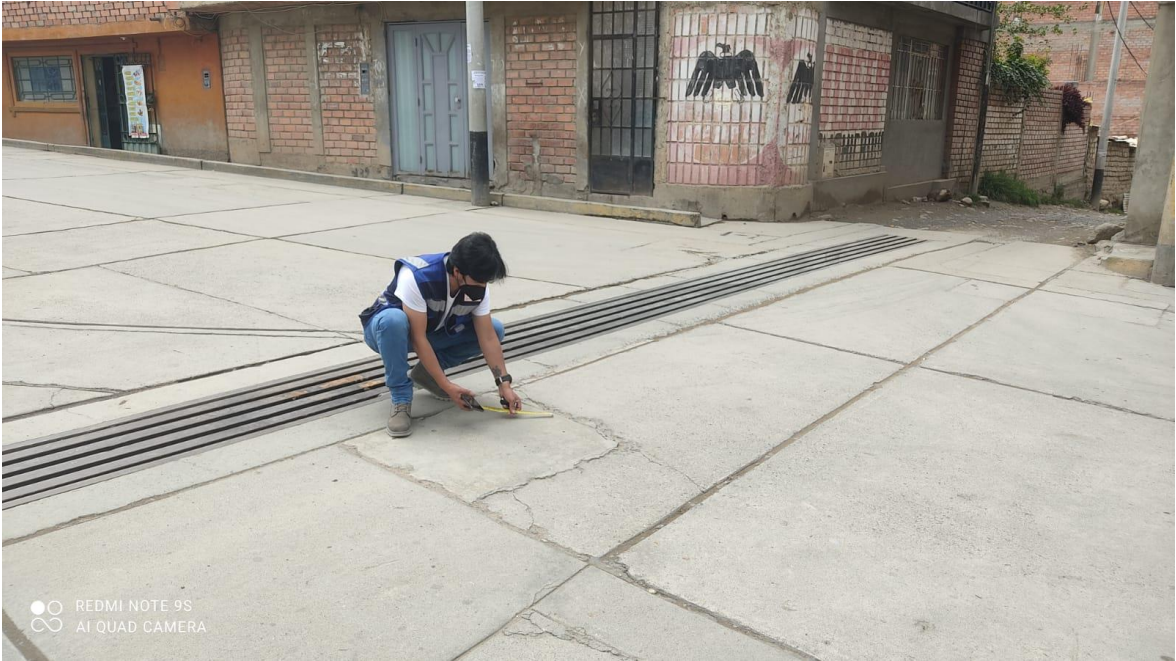
Fotografía 09, se puede apreciar la falla de Parcheo Pequeño de una intensidad alta.

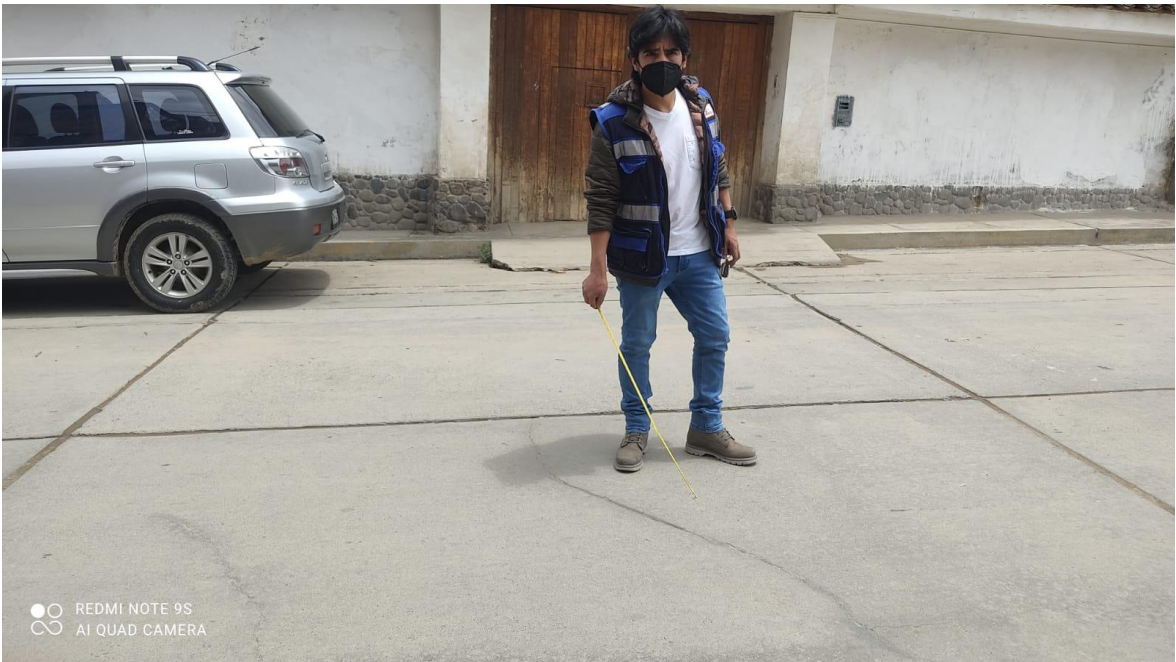
fotografía 10, se aprecia la falla de Grieta de Retracción de una intensidad alta
