UNIVERSIDAD CÉSAR VALLEJO

**Optimización del costo y tiempo para el inventario de fallas del
pavimento mediante el PCI con dron, Azángaro - 2022**

**TESIS PARA OBTENER EL TÍTULO PROFESIONAL DE:
INGENIERO CIVIL**

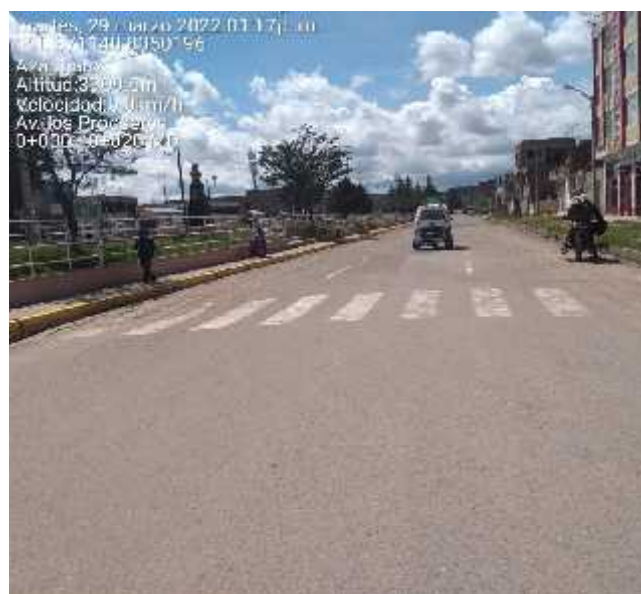
Figura 19 Unidad de Muestra UM 01 plataforma derecha Prog. 0+000 – 0+020
Coordenadas UTM Zona 19L N: 8350196 E: 371140

Se tuvo 30 unidades muestrales con un área de 200 m² c/u, registrando las siguientes fallas: (1) piel de cocodrilo, (3) agrietamiento en bloque, (7) grieta en borde, (10) grietas longitudinales y transversales, (11) parcheo, (13) huecos, (19) desprendimiento de agregado.

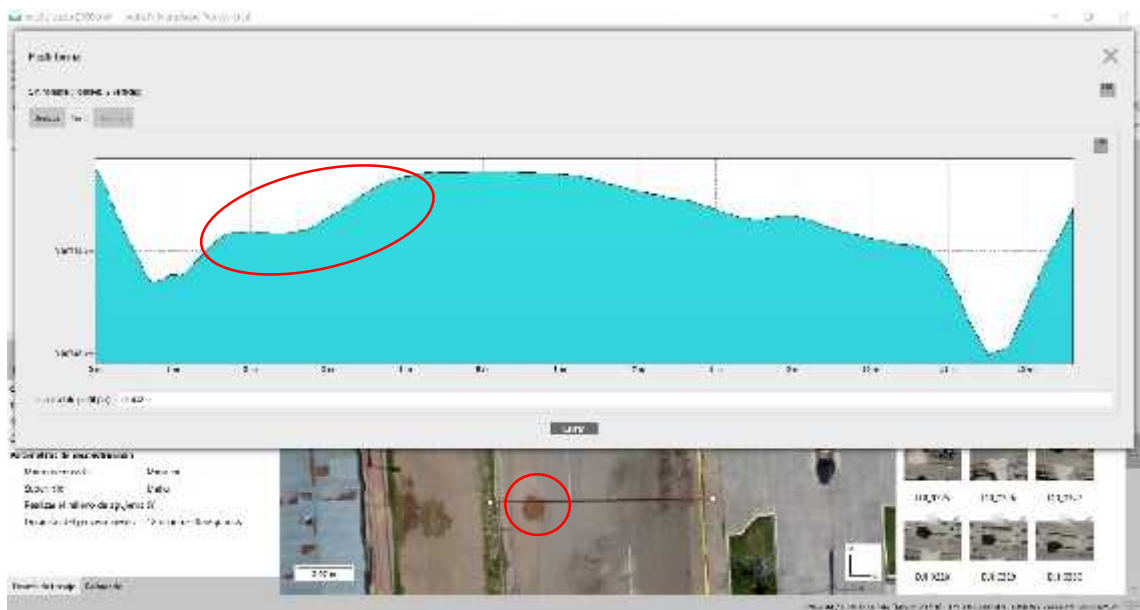
Figura 28 Corte transversal de la plataforma izquierda Av. los Proceres con presencia de falla.

En esta última etapa una vez generado el ortomosaico se procede a dimensionar la profundidad de las fallas presente en el pavimento para clasificar el nivel de severidad de cada una de estas de acuerdo a la cuantificación de las fallas: se muestra el detalle de corte de la falla.

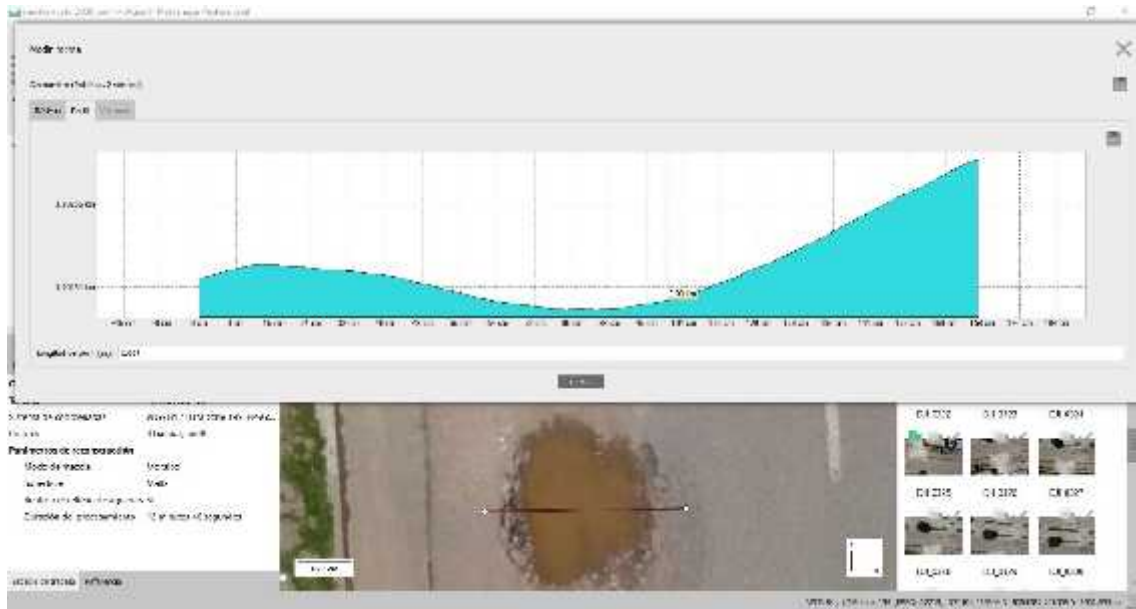
Figura 29 Detalle de profundidad de falla del pavimento en Agisoft metashape.

A continuación, se muestra el detalle de la falla del detalle anterior para ver la profundidad de huecos o baches.

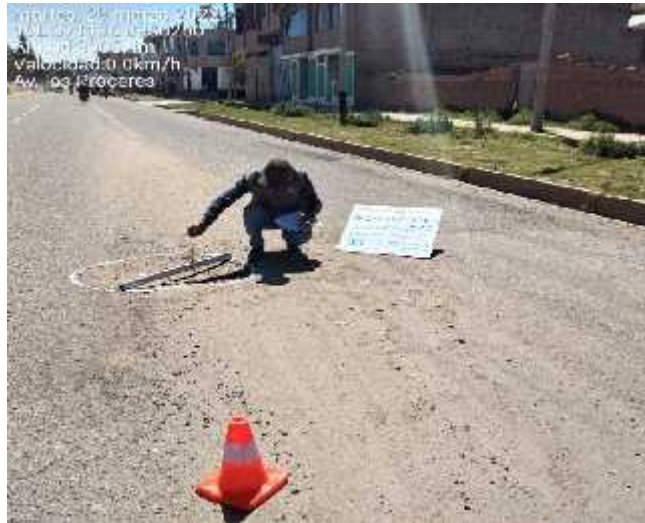
Figura 32 Medición de la falla identificada (unidad de muestra UM-04 0+060-0+080 margen derecha)

Se identificaron las fallas de las 60 unidades de muestra, fijando el tipo, grado de severidad y dimensiones como se muestra en la Figura 32. Los datos obtenidos se procesaron en gabinete para obtener el PCI en cada una de Muestra.
