UNIVERSIDAD CÉSAR VALLEJO

**Evaluación Del Riesgo Sísmico En Las Viviendas Del Sector
Cruz Verde Del Distrito De Tambo De Mora, Chincha, Ica.**

TESIS PARA OBTENER EL TÍTULO PROFESIONAL DE:
Ingeniero Civil

LIMA – PERÚ

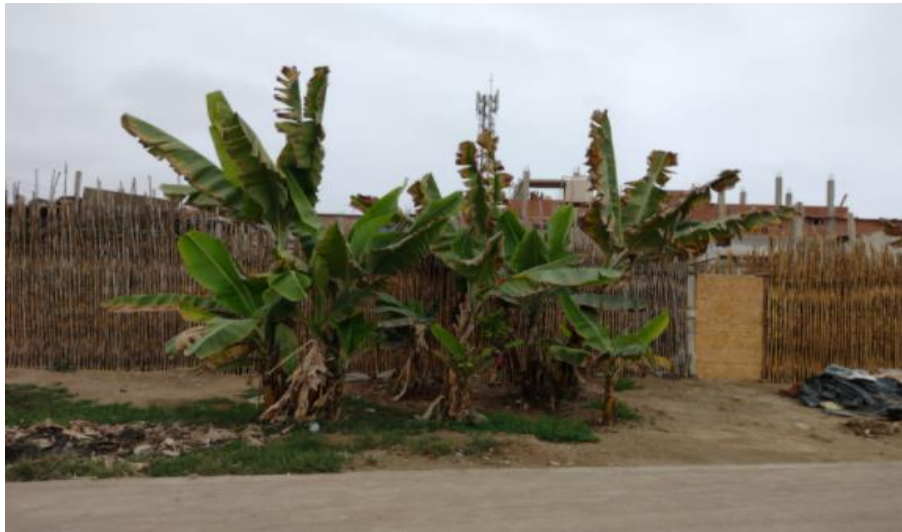
Figura 21 Vivienda de la encuesta N°35, presenta como material predominante la categoría “estera”, misma que muestra un estado de conservación adecuado, recibiendo mantenimiento permanentemente, no presenta deterioro alguno.

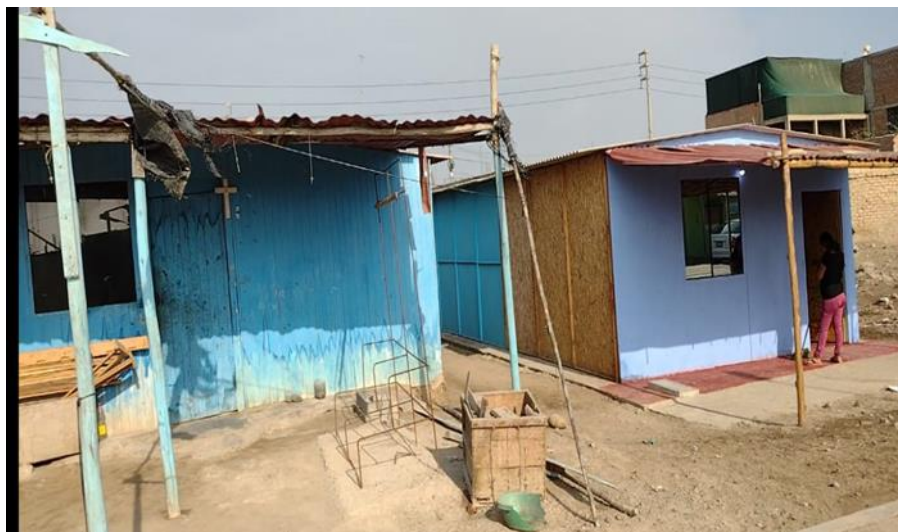
Figura 22 Vivienda de la encuesta N°4, presenta como material predominante la categoría “madera o triplay”, misma que muestra un estado de conservación no adecuado, no recibe mantenimiento permanentemente regular, presenta deterioro sin comprometer desplome. Los acabados e instalaciones tienen visibles desperfectos.

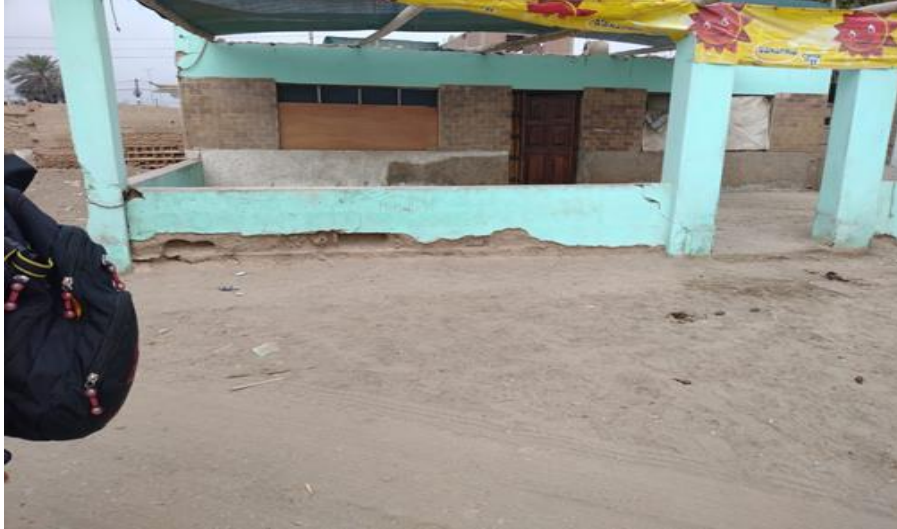
Figura 23 Vivienda de la encuesta N°26, presenta como material predominante la categoría “adobe”, misma que muestra un estado de conservación no adecuado, Presenta un deterioro que tal hace presumir su colapso

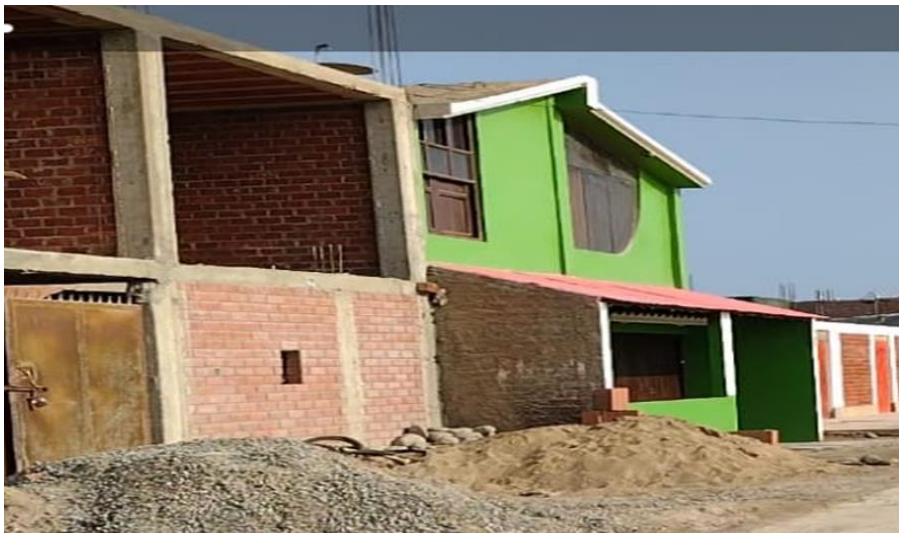
Figura 24 Vivienda de la encuesta N°23, presenta como material predominante la categoría “Albañilería”, misma que muestra un estado de conservación adecuado, Recibe mantenimiento permanente, no presenta deterioro alguno.
