UNIVERSIDAD CÉSAR VALLEJO

**FACULTAD DE INGENIERIA Y ARQUITECTURA
ESCUELA PROFESIONAL DE INGENIERIA CIVIL**

“Propuesta de mejoramiento en el sistema de agua potable en el
distrito de la Merced, Aija, Ancash – 2022“

2022

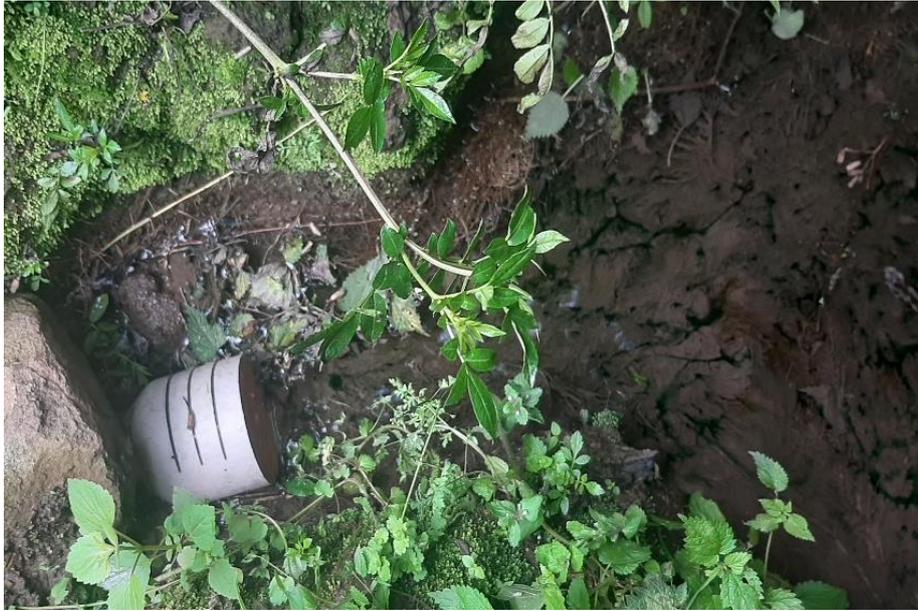
Fotografía N° 03: Vista de la captación existente en mal estado

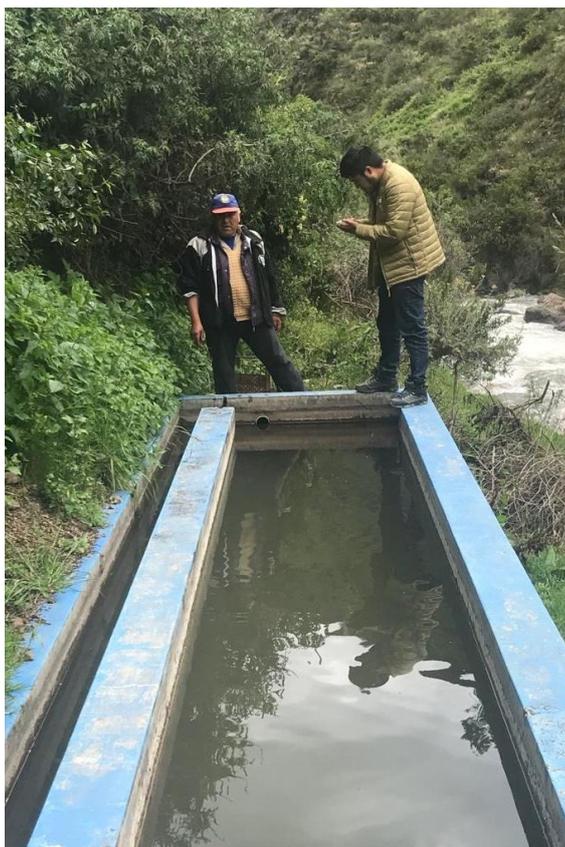
Fotografía N° 05: Vista del desarenador de la captación.

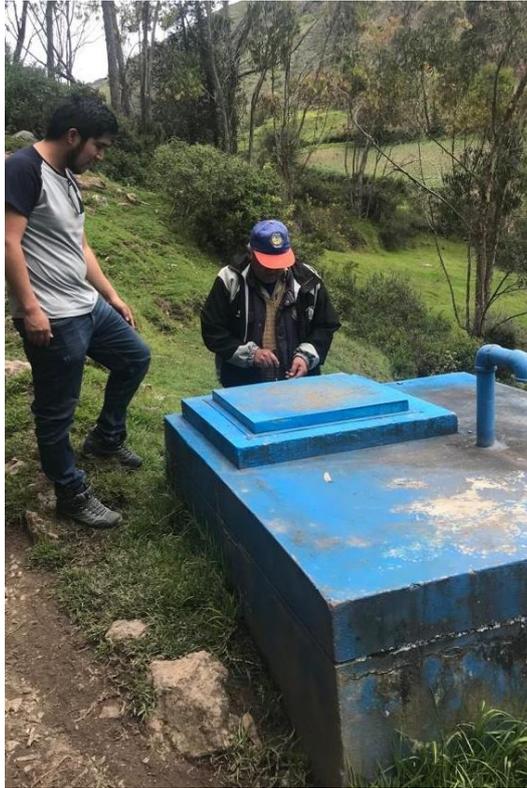
Fotografía N° 07: Vista de la Cámara de reunión.

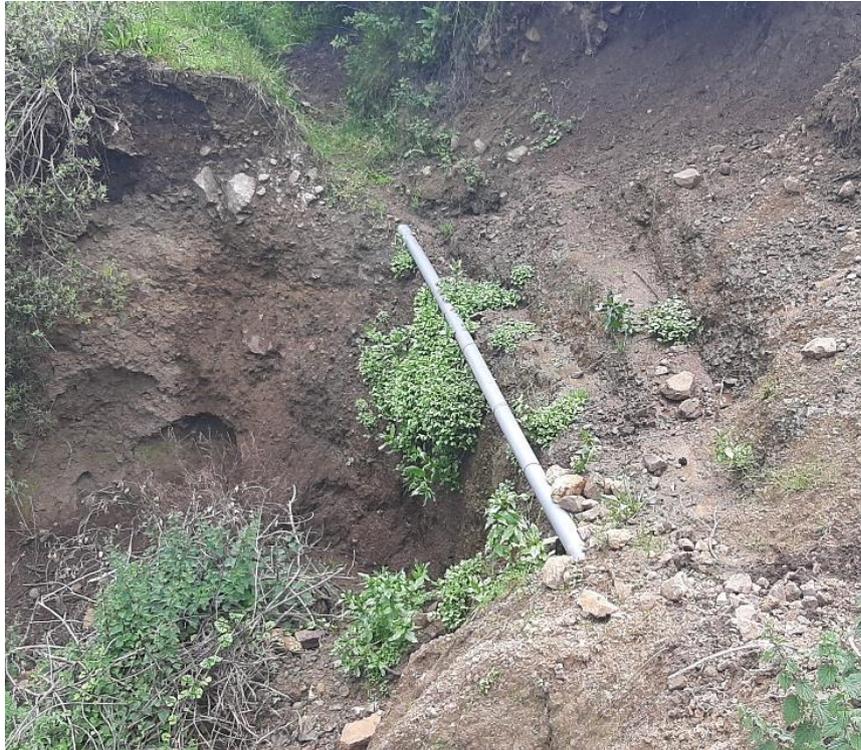
En el tramo VI la tubería se encuentra en estado deteriorado por los frecuentes deslizamientos y por la vegetación existente, que está al ingresar genera la obstrucción en la red disminuyendo la velocidad y presión a la llegada del reservorio existente, encontrándose en un estado regular a consecuencia del inadecuado mantenimiento, actualmente se encuentra en estado operativo.

Fotografía N° 08: Vista de la tubería PVC a la intemperie en la línea de conducción.

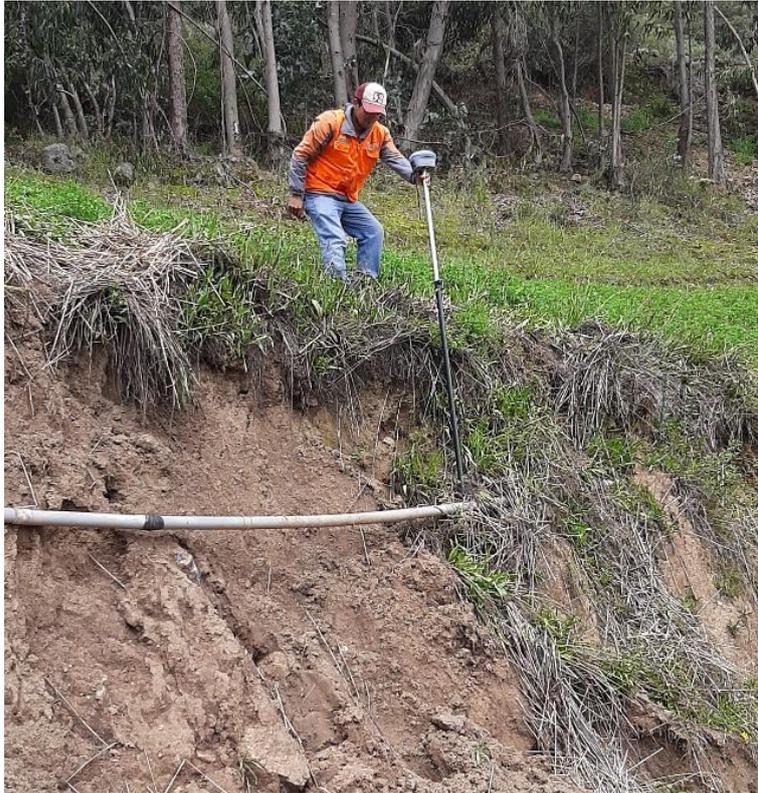
Fotografía N° 09: Vista del levantamiento topográfico de la tubería PVC expuesto a la intemperie

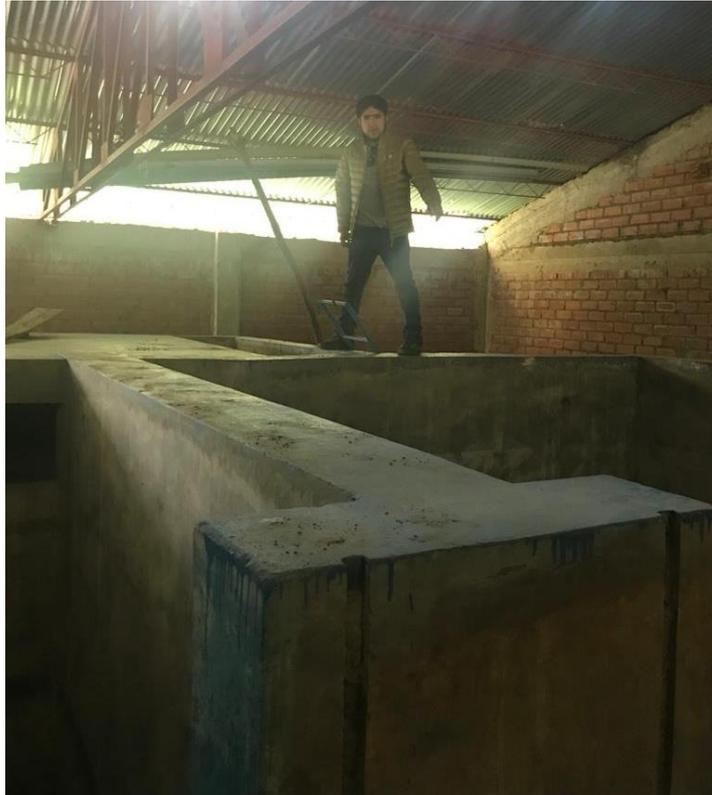
Fotografía N° 13: Vista de la planta de tratamiento inoperativa.

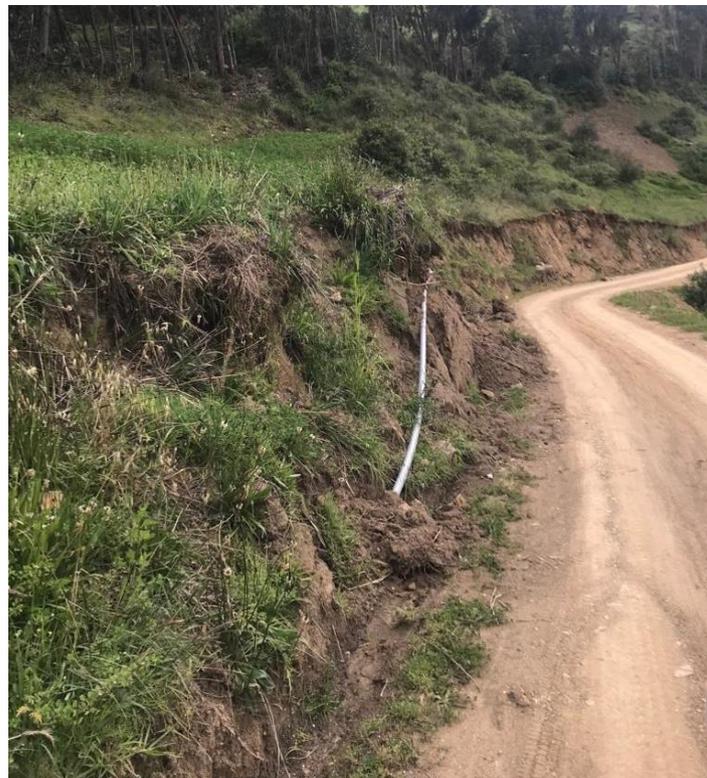
Red de distribución	Tramo 5	Bueno	213240.1	89232011.3	3265 msnm	PVC	565				¾	No evidencia daños.
	Tramo 6	Regular	212759.2	8922305.5	3200 msnm	PVC	618				¾	La tubería se sitúa expuesto por deslizamientos frecuentes de tierra.

Fotografía N° 18: Vista de la tubería expuesta en las redes de distribución.

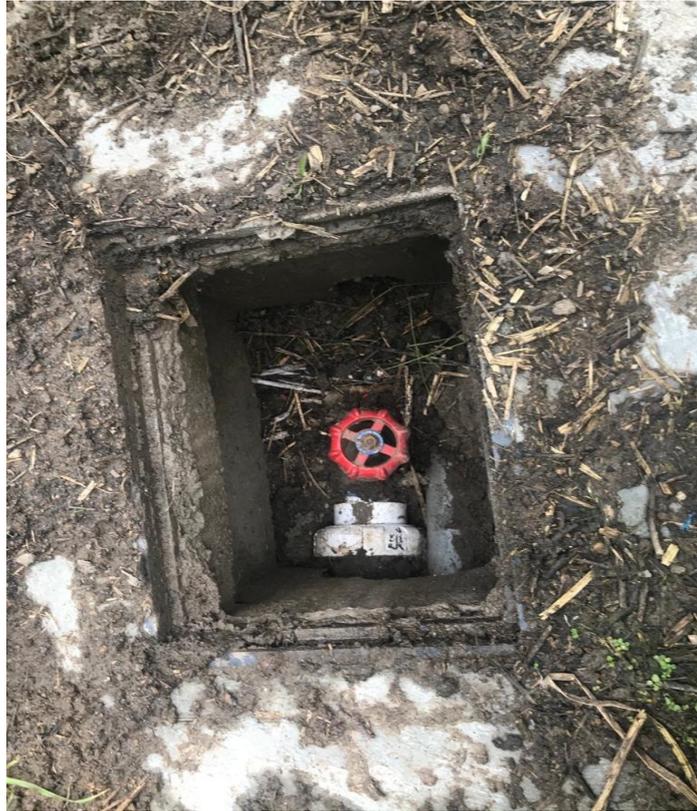
Tapa de material metálico en la caja	Si	0.50	0.50				Evidencia oxidación y deterioración.
					Válvulas y accesorios	Si					3/4	Falta de accesorios.

Vereda protectora	No						No cuenta.
Válvula de control N°04 en Red de distribución	Deteriorado	213110.2	8922740.5	3295 msnm	Caja de válvula de agua	Si	0.50	0.50	0.55	0.15		No evidencia daño.
					Tapa de material metálico en la caja	Si	0.50	0.50				Deteriorado y sin seguro.
					Válvulas y accesorios	Si					3/4	Falta de accesorios.
					Vereda protectora	No						No cuenta.
Válvula de control N°05 en Red de distribución	Deteriorado	213085.1	8922735.4	3290 msnm	Caja de válvula de agua	Si	0.50	0.50	0.55	0.15		Evidencia oxidación y deterioración.
					Tapa de material metálico en la caja	Si	0.50	0.50				Deteriorado.
					Válvulas y accesorios	Si					3/4	Falta de accesorios.
					Vereda protectora	No						No cuenta.
Válvula de control N°06 en Red de distribución	Deteriorado	213080.6	8922730.2	3285 msnm	Caja de válvula de agua	Si	0.50	0.50	0.55	0.15		Evidencia oxidación y deterioración.
					Tapa de material metálico en la caja	Si	0.50	0.50				Deteriorado.

Fotografía N° 19: Vista de las válvulas de control ubicadas en las redes de distribución el cual se encuentran en estado deteriorado.
