UNIVERSIDAD CÉSAR VALLEJO

**Análisis comparativo del pavimento carretera Casma tramo KM
141+000 hasta KM 142+900 utilizando los métodos PCI y VIZIR,
Huaraz, 2022**

**TESIS PARA OBTENER EL TÍTULO PROFESIONAL DE:
Ingeniero Civil**

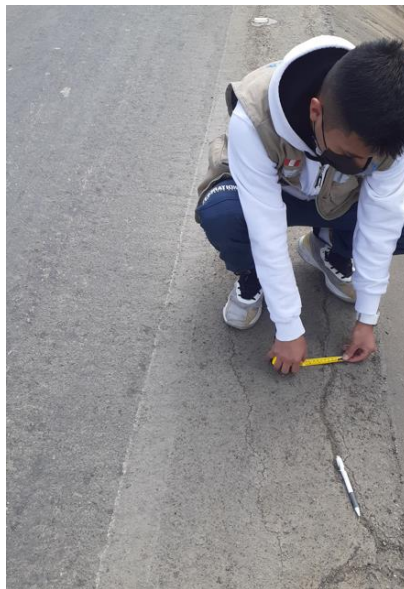
Grieta de borde severidad baja

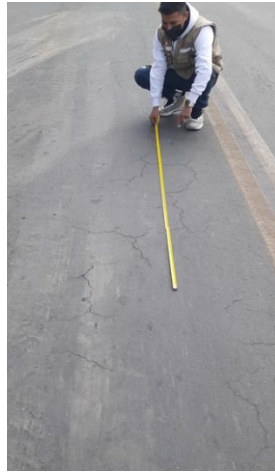
Piel de cocodrilo baja severidad

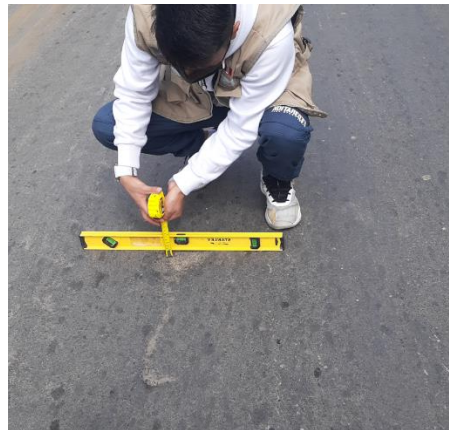
Huecos de baja severidad

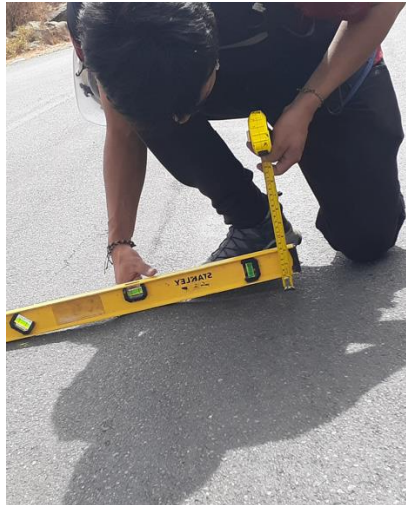
Abultamiento de severidad media

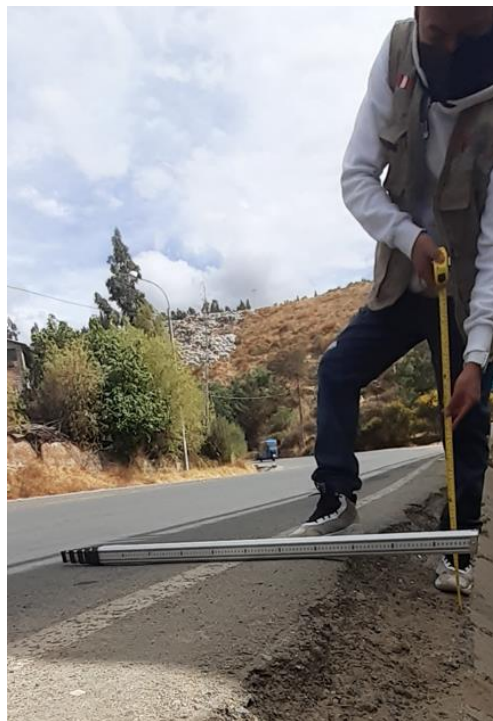
Grieta de borde severidad alta

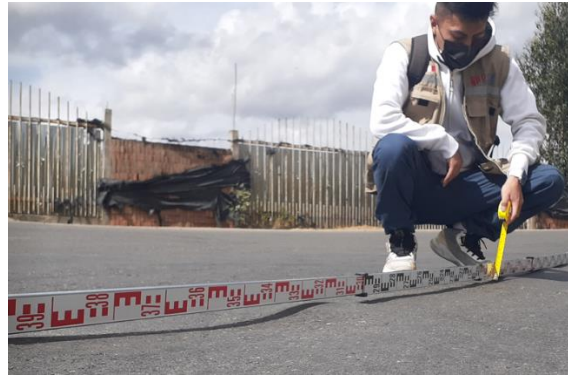
Desplazamiento de baja severidad

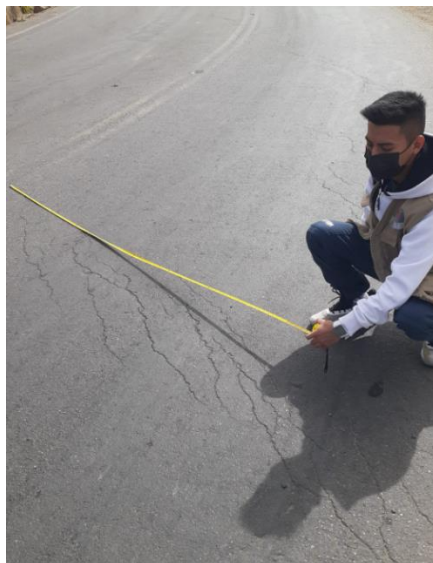
Grieta parabólica severidad media
