**UNIVERSIDAD CÉSAR VALLEJO**

**Evaluación superficial y estructural del pavimento flexible en la Av.  
Alameda del Premio Real, Chorrillos - 2022**

**TESIS PARA OBTENER EL TÍTULO PROFESIONAL DE:**

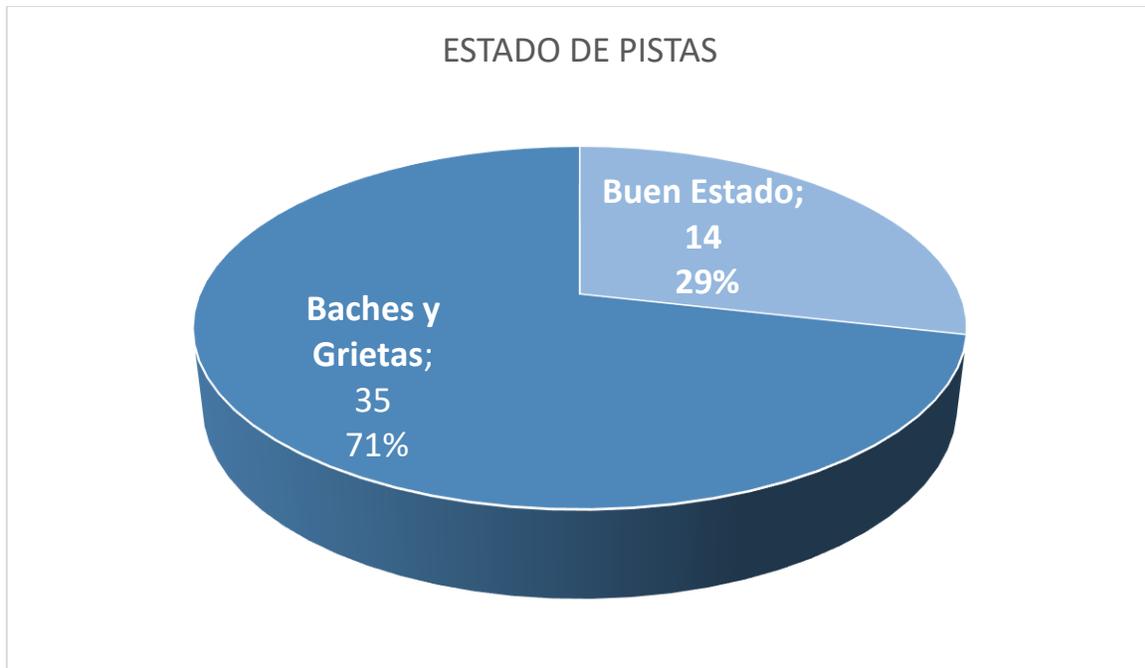
*Figura 1 Estado de pistas (pueblo, 2019)*

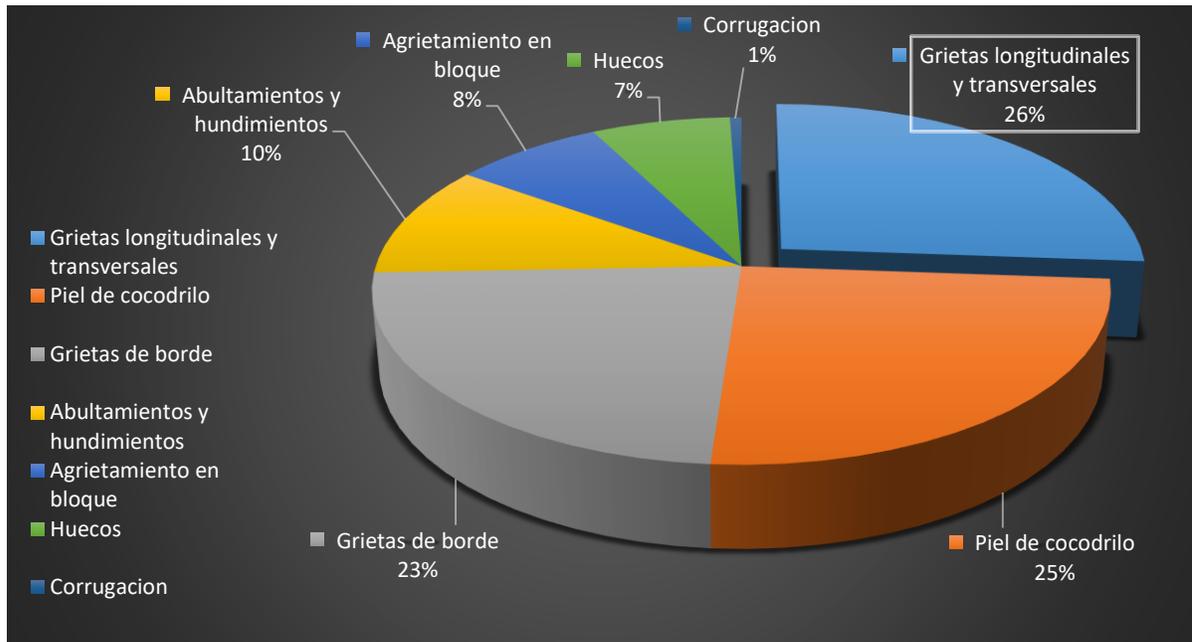
*Figura 15* Falla más recurrente de la vía analizada

TIPO DE FALLA	NUMERO DE FALLAS
Grietas longitudinales y transversales	45
Piel de cocodrilo	43
Grietas de borde	40
Abultamientos y hundimientos	18
Agrietamiento en bloque	13
Huecos	12
Corrugación	1

Siendo la falla “Grietas Longitudinales y Transversales” como la más recurrente en las unidades de muestra evaluadas con 45 hallazgos. Representando un 26% de incidencia con respecto a los 7 tipos de fallas encontrados en el presente estudio.

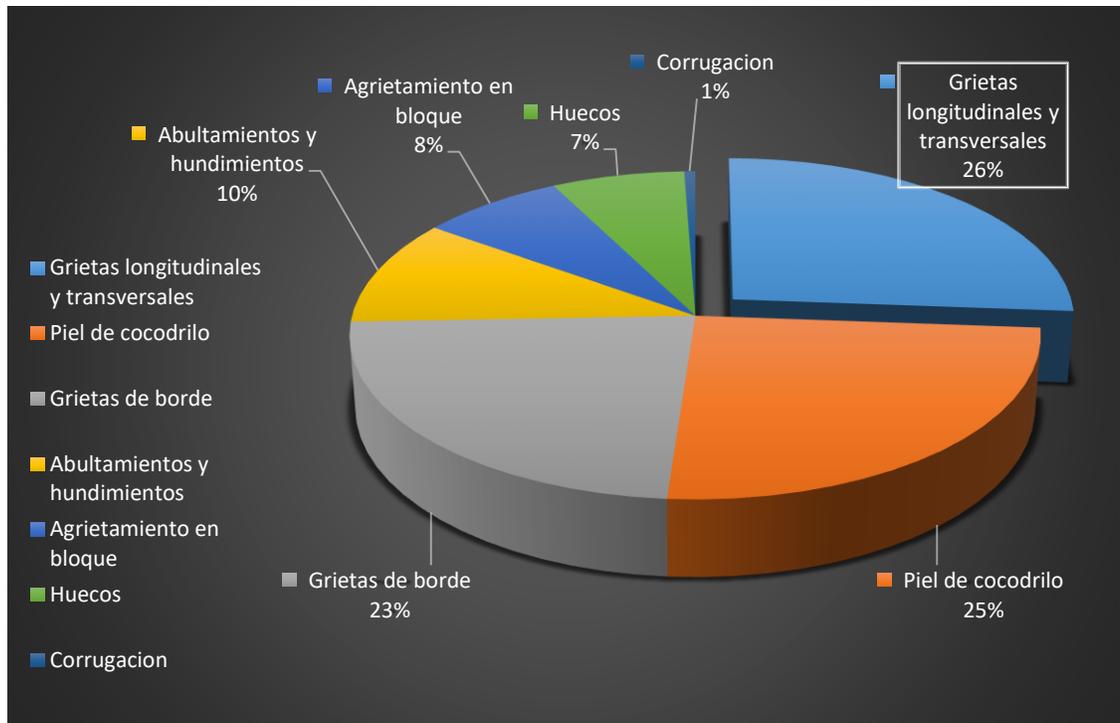
Figura 19 Porcentaje de incidencia de las fallas en las 14 unidades de muestreo

En la tabla anterior podemos apreciar la cantidad total de fallas obtenidas en las 14 unidades de muestreo de nuestro proyecto, encontrando las fallas de: Grietas longitudinales y transversales, Piel de cocodrilo, Grietas de borde, Abultamiento y hundimiento, Agrietamiento en bloque, Huecos y Corrugación, en mayor cantidad despectivamente.
