UNIVERSIDAD CÉSAR VALLEJO

Evaluación del pavimento flexible en la Av. Buenos Aires aplicando el método del PCI y Índice de Rugosidad. Propuesta de mejora,
Chimbote - Ancash 2021

TESIS PARA OBTENER EL TÍTULO PROFESIONAL DE:
Ingeniero Civil

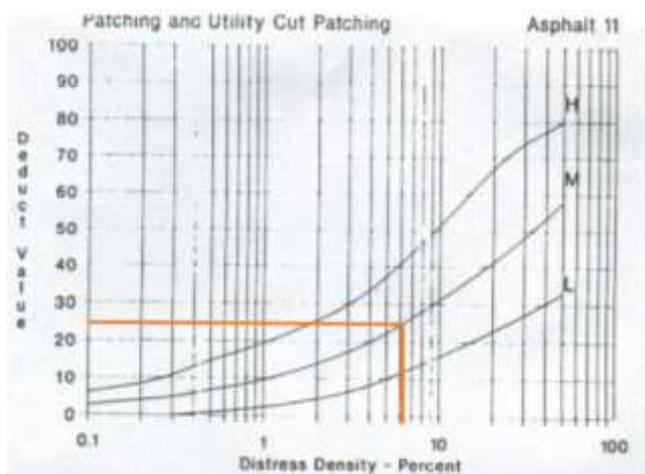
Parcheo (M)

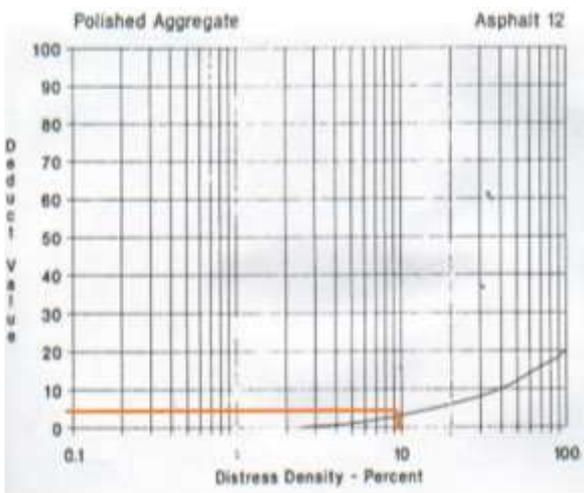
Pulimientos de agregados (-)

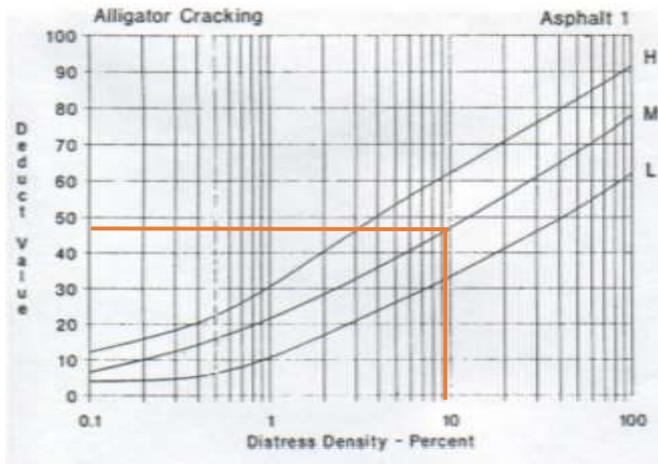
Piel de cocodrilo (M)

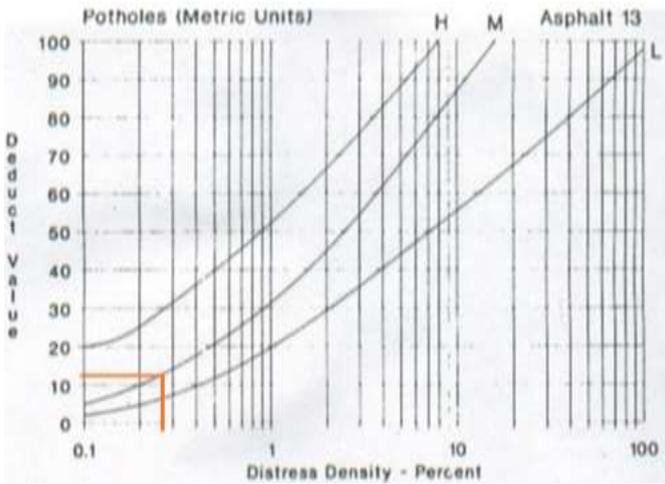
Huecos (M)

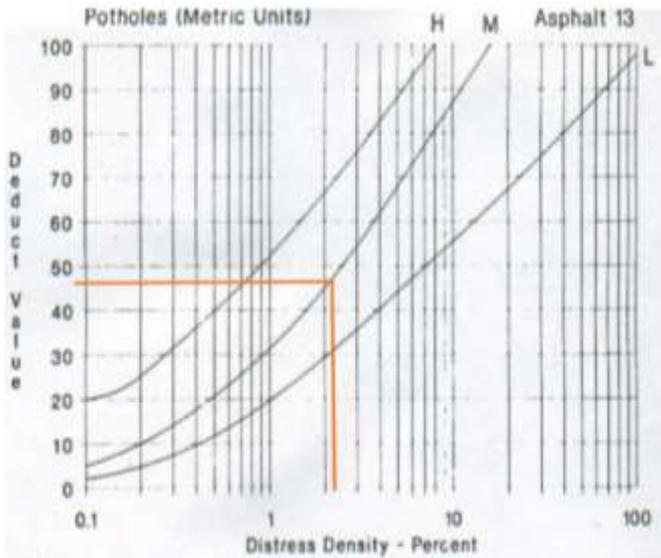
Huecos (M)

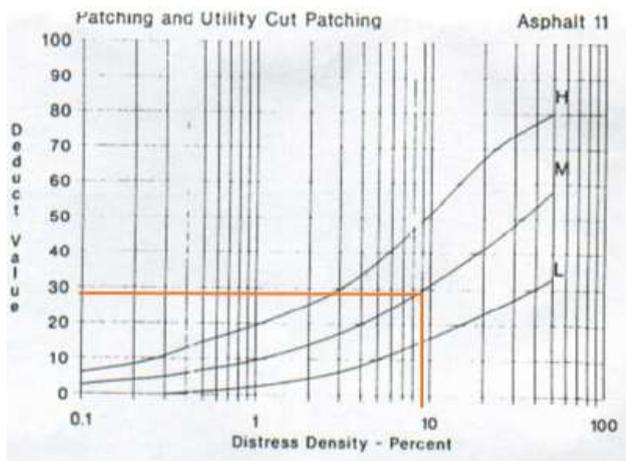
Parqueo y acometidas de servicio (M)

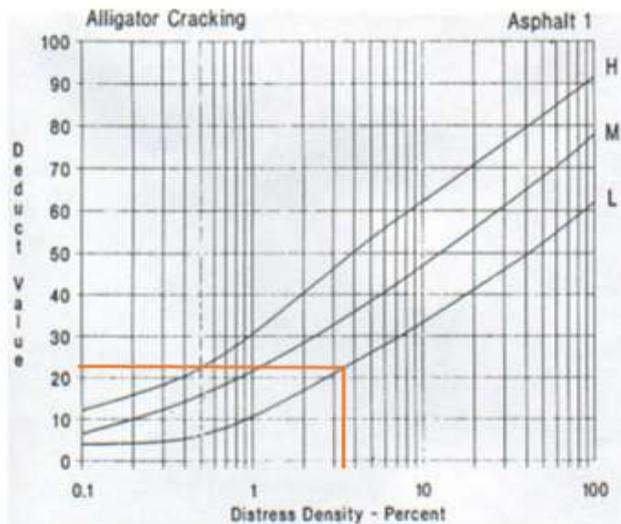
Piel de cocodrilo (M)

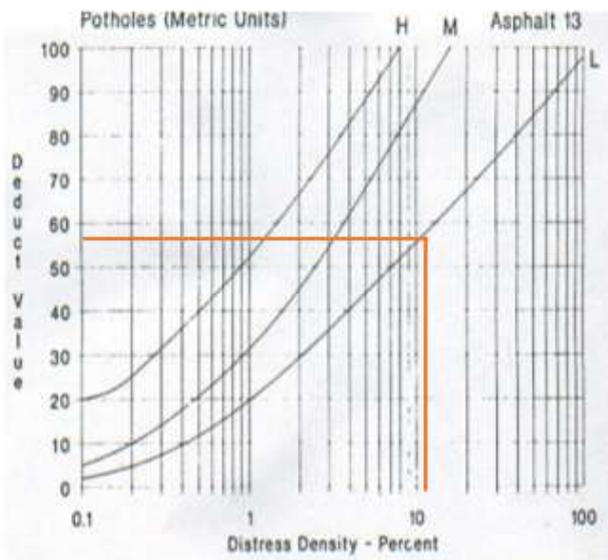
Huecos (L)

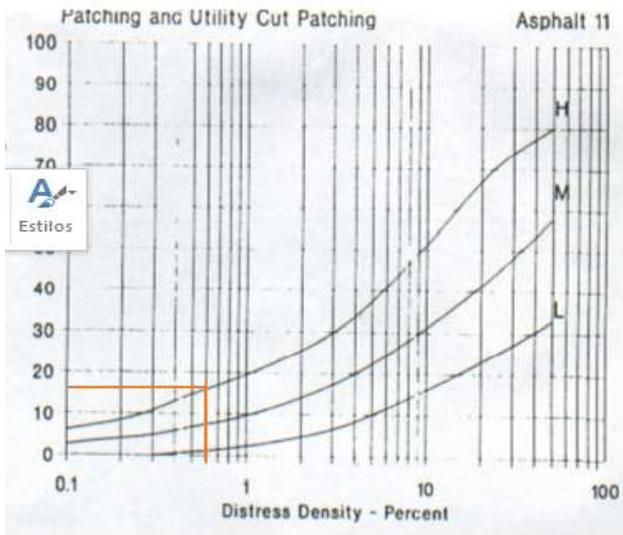
Parqueo y acometidas de servicio (H)

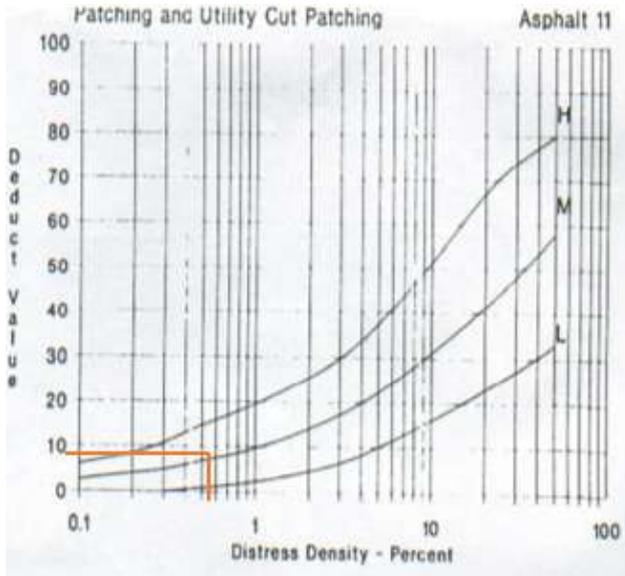
Parcheo y acometidas de servicio (M)

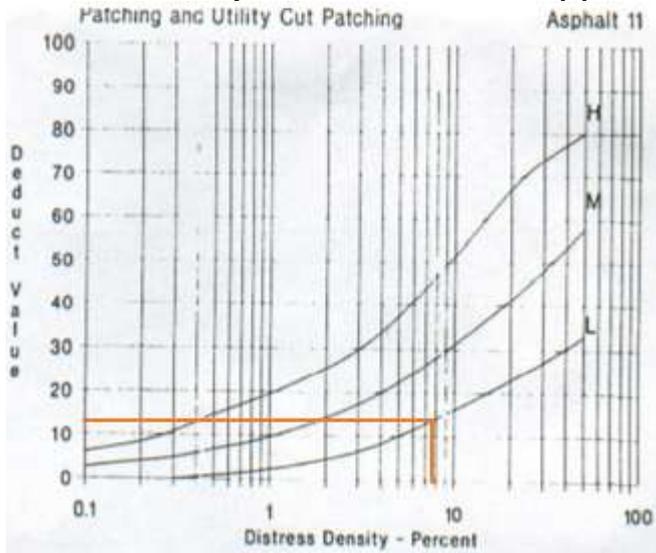
Parcheo y acometidas de servicio (L)

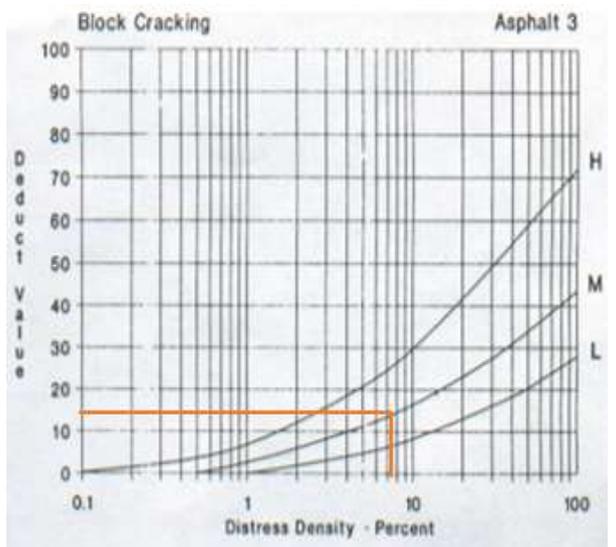
Agrietamiento en bloque (M)

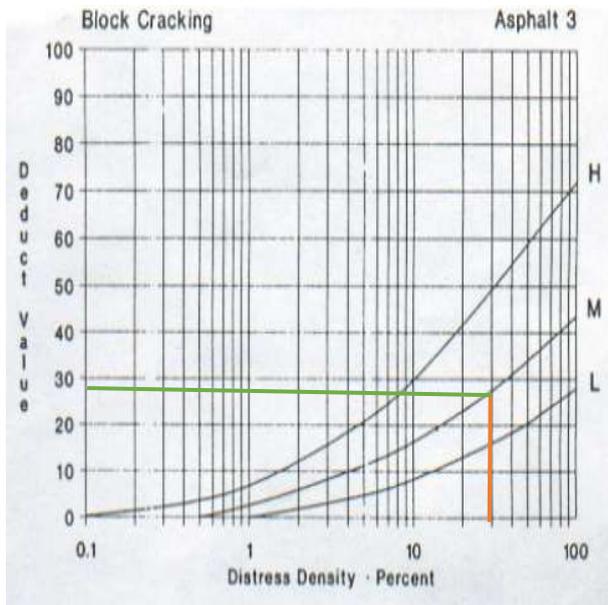
Agrietamiento en bloque (M)

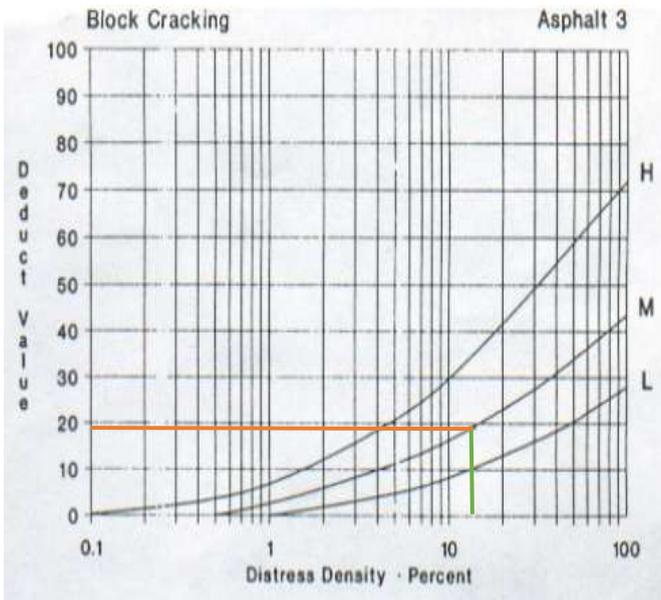
Agrietamiento en bloque (M)

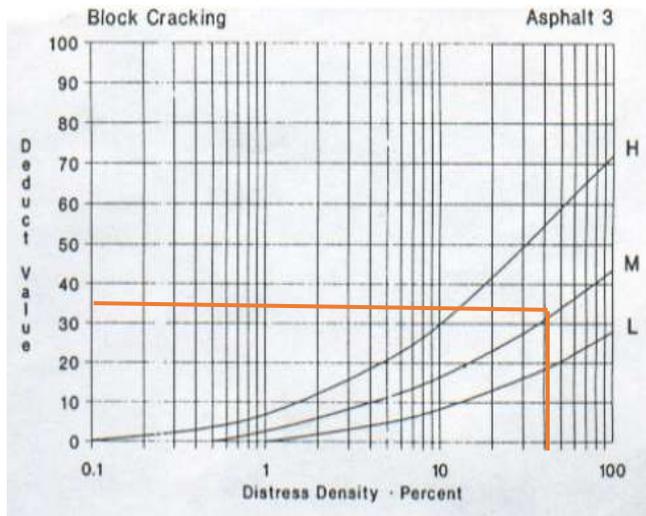
Agrietamiento en bloque (M)

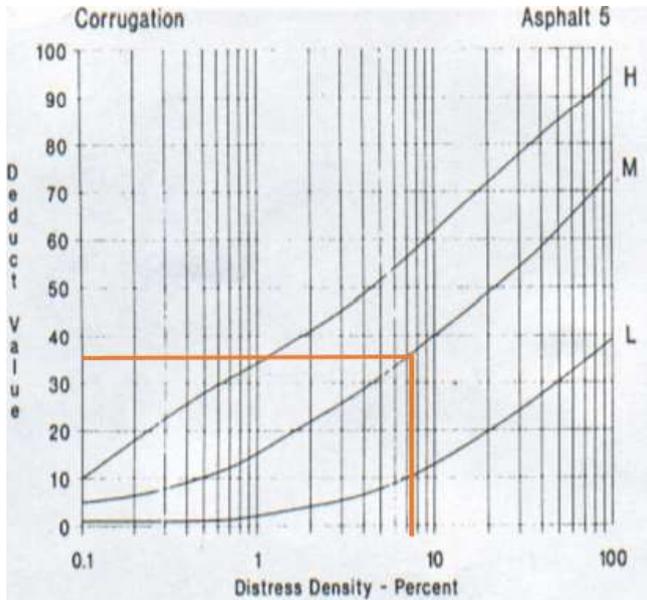
Corrugación (M)

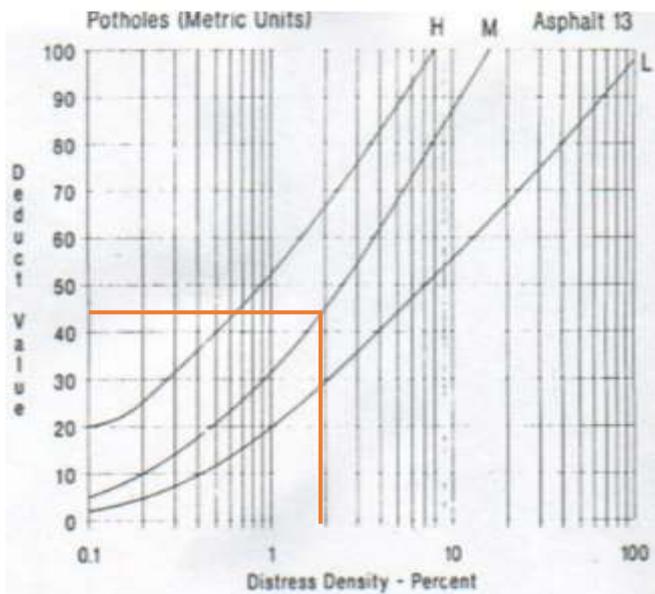
Huecos (M)

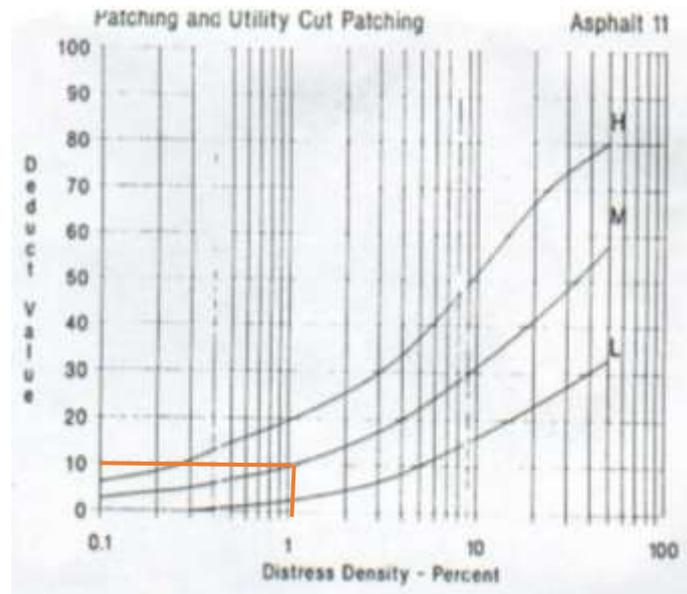
Parqueo y acometidas de servicio (M)

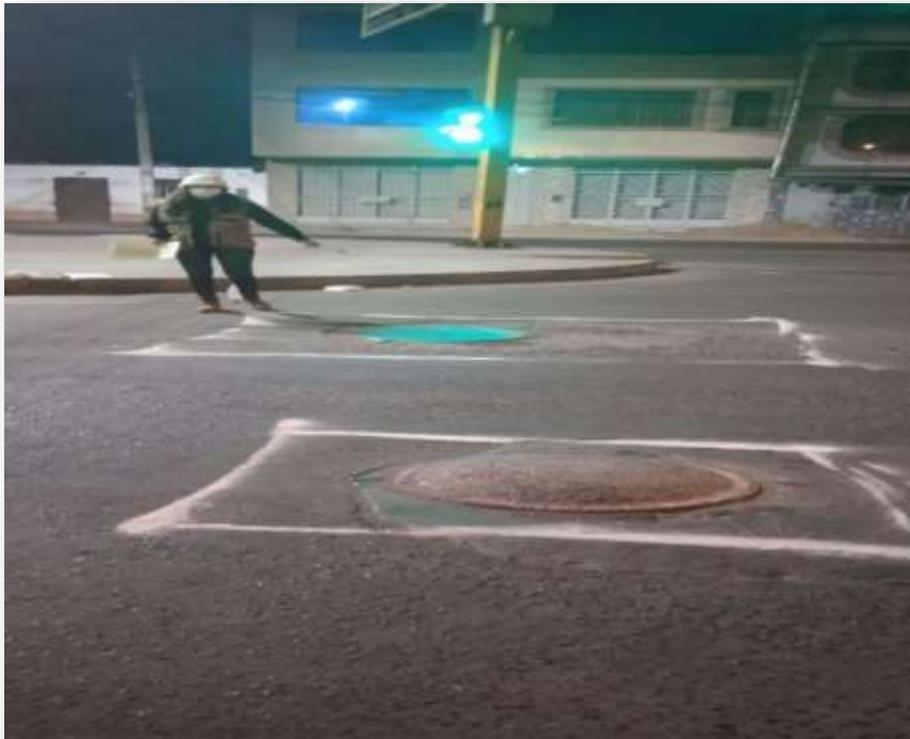
7. Figura N° 07: Toma de Muestra : Desplazamiento

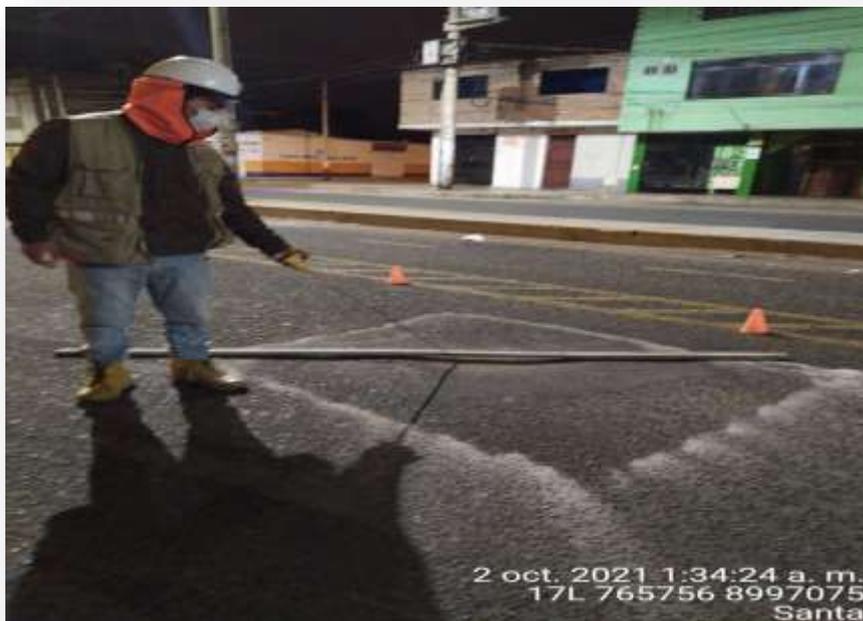
8. Figura N° 08: Toma de Muestra : Depresión

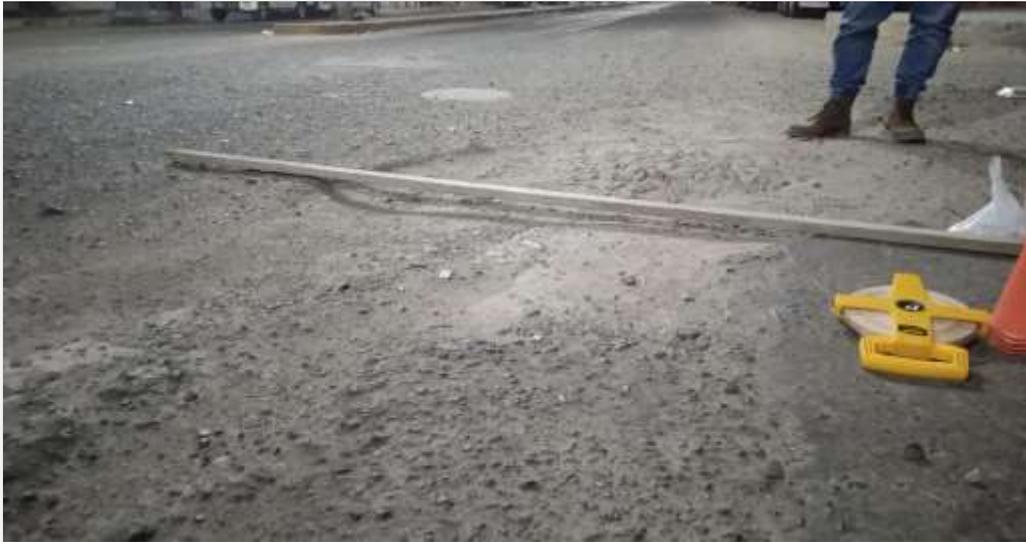
9. Figura N° 09: Toma de Muestra: Huecos

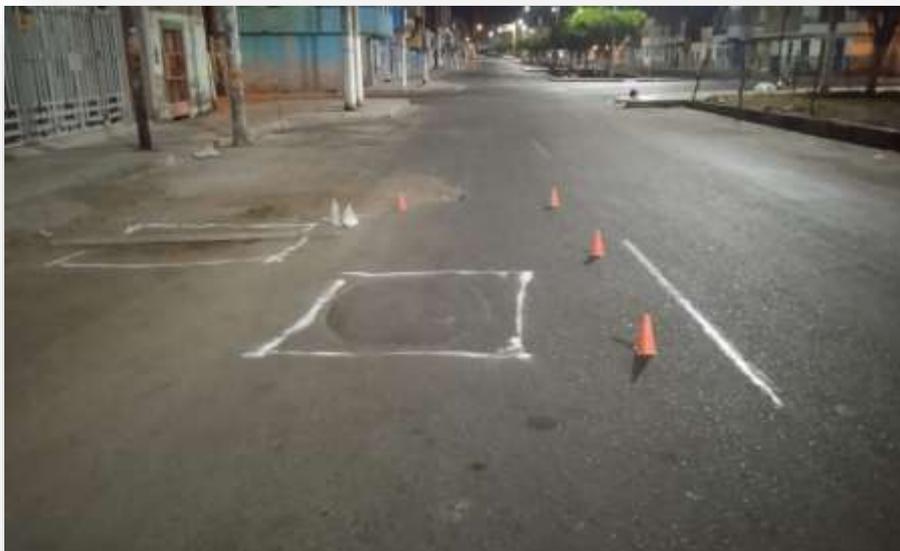
10. Figura N° 10: Toma de Muestras : Desplazamiento y Depresión en la progresiva 1+220

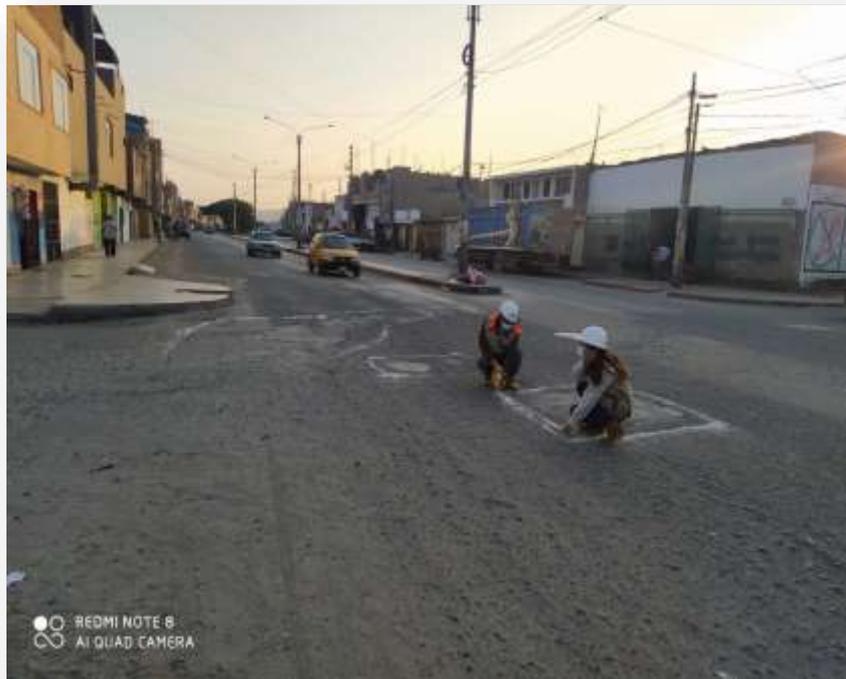
11. Figura N° 11: Toma de Muestra : Desprendimientos de Agregados.

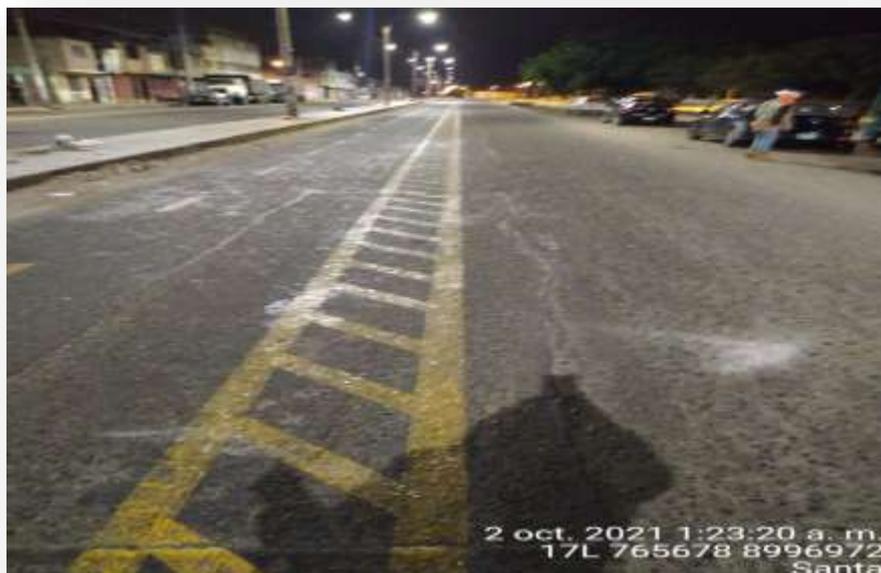
12. Figura N° 12 : Toma de muestra : Piel de Cocodrilo.
