UNIVERSIDAD CÉSAR VALLEJO

FACULTAD DE INGENIERÍA Y ARQUITECTURA
ESCUELA PROFESIONAL DE INGENIERÍA CIVIL

**“Evaluación del pavimento flexible en avenida Chimú de
Urbanización Laderas del Norte, Chimbote, 2021”**

TESIS PARA OBTENER EL TÍTULO PROFESIONAL DE:

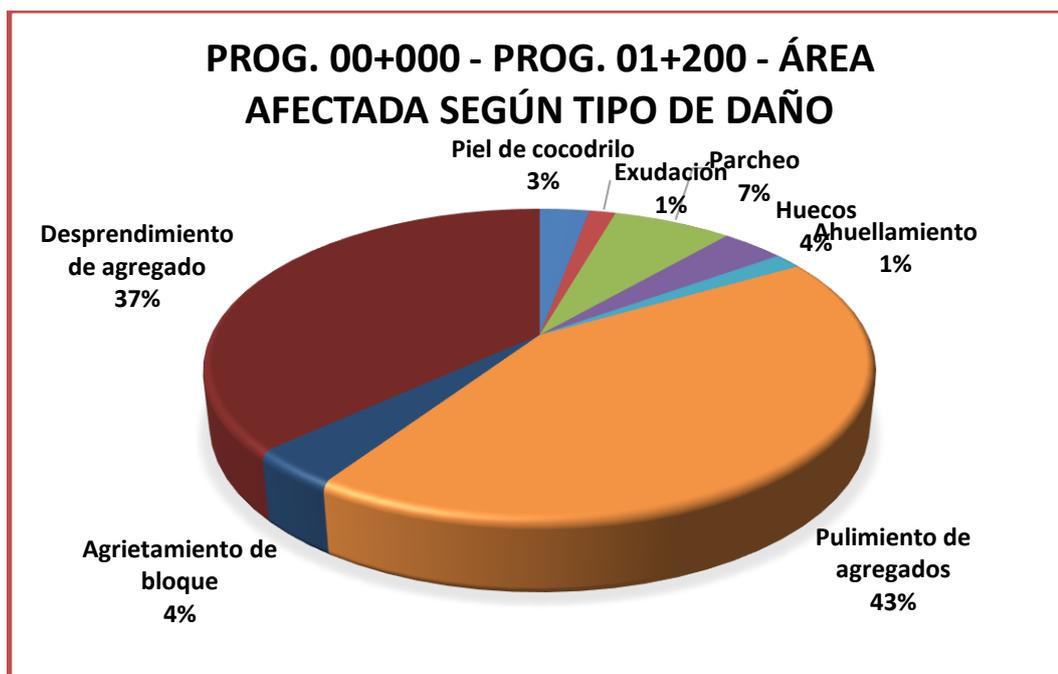
Gráfica 1. Área afectada según tipo de daño - PCI

- ✓ El % ÁREA DE DAÑO representa el porcentaje de determinado tipo de daño con respecto al total de área afectada.
- ✓ El daño que más se evidenció es el pulimiento de agregados con un 42.71% de presencia sobre el total de daño registrado.

- ✓ En segundo lugar, se observó el desprendimiento de agregado con un 36.89% de presencia sobre el total de daño registrado.
- ✓ En tercer lugar, pero con mucha menos presencia se ubica el parcheo, con un 6.92%.

- ✓ Los agrietamientos en bloque se manifiestan con un 3.76% ocupando de esta forma el cuarto lugar.
- ✓ Los huecos en la superficie del pavimento se ubican en quinto lugar con un 3.68%.

- ✓ En sexto lugar se ubican los daños del tipo piel de cocodrilo con 2.88% de presencia sobre el total de daño evidenciado.
- ✓ El ahuellamiento es otro de los daños con menos incidencia, éste ocupa el sétimo lugar con un 1.62%.

- ✓ Finalmente, la exudación se manifiesta con un 1.54% con respecto al total de área dañada y se ubica en último lugar.

En la gráfica mostrada se observa la clasificación de los daños identificados y el porcentaje de incidencia en función al total de área afectada. Posteriormente fue necesario elaborar una tabla en la que se realiza una clasificación del tramo por unidades de muestreo indicando el valor PCI obtenido a través de la Tabla 1.

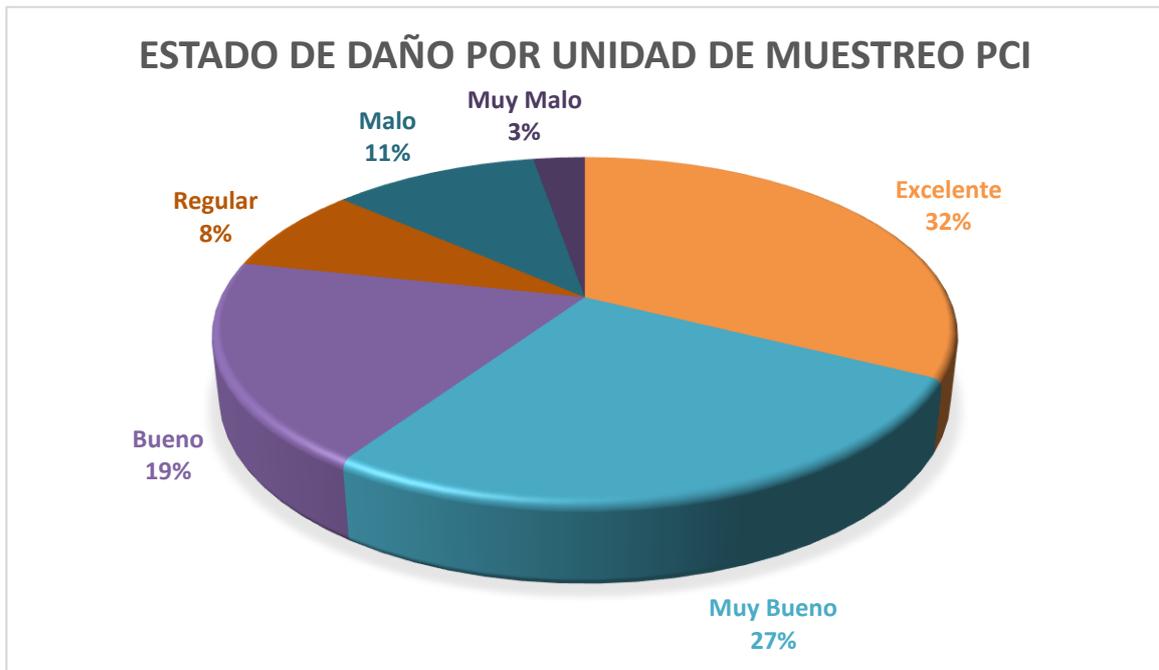
Gráfico 2. Porcentaje de estado de daño.

A través de la metodología PCI se evidencian 6 estados de clasificación y de acuerdo a los resultados obtenidos se encuentran repartidos de la siguiente forma: el 32% representa 12 unidades de muestreo y 360.00 metros de pavimento que se encuentra en EXCELENTE estado, el 27% representa 10 unidades de muestreo y 300.00 metros de pavimento que se encuentra en MUY BUEN estado, el 19% representa 7 unidades de muestreo y 210.00 metros de pavimento que se encuentra en BUEN estado, el 8% representa 3 unidades de muestreo y 90.00 metros de pavimento que se encuentra en estado REGULAR, el 11% representa 4 unidades de muestreo y 120.00 metros de pavimento que se encuentra en MAL estado, el 3% representa 1 unidad de muestreo y 30.00 metros de pavimento que se encuentra en MUY MAL estado.
