**UNIVERSIDAD CÉSAR VALLEJO**

FACULTAD DE INGENIERÍA Y ARQUITECTURA  
ESCUELA PROFESIONAL DE INGENIERÍA CIVIL

Evaluación de patologías en el concreto y albañilería de la  
Institución Educativa “Señor de la Soledad” Huaraz, Ancash, 2021

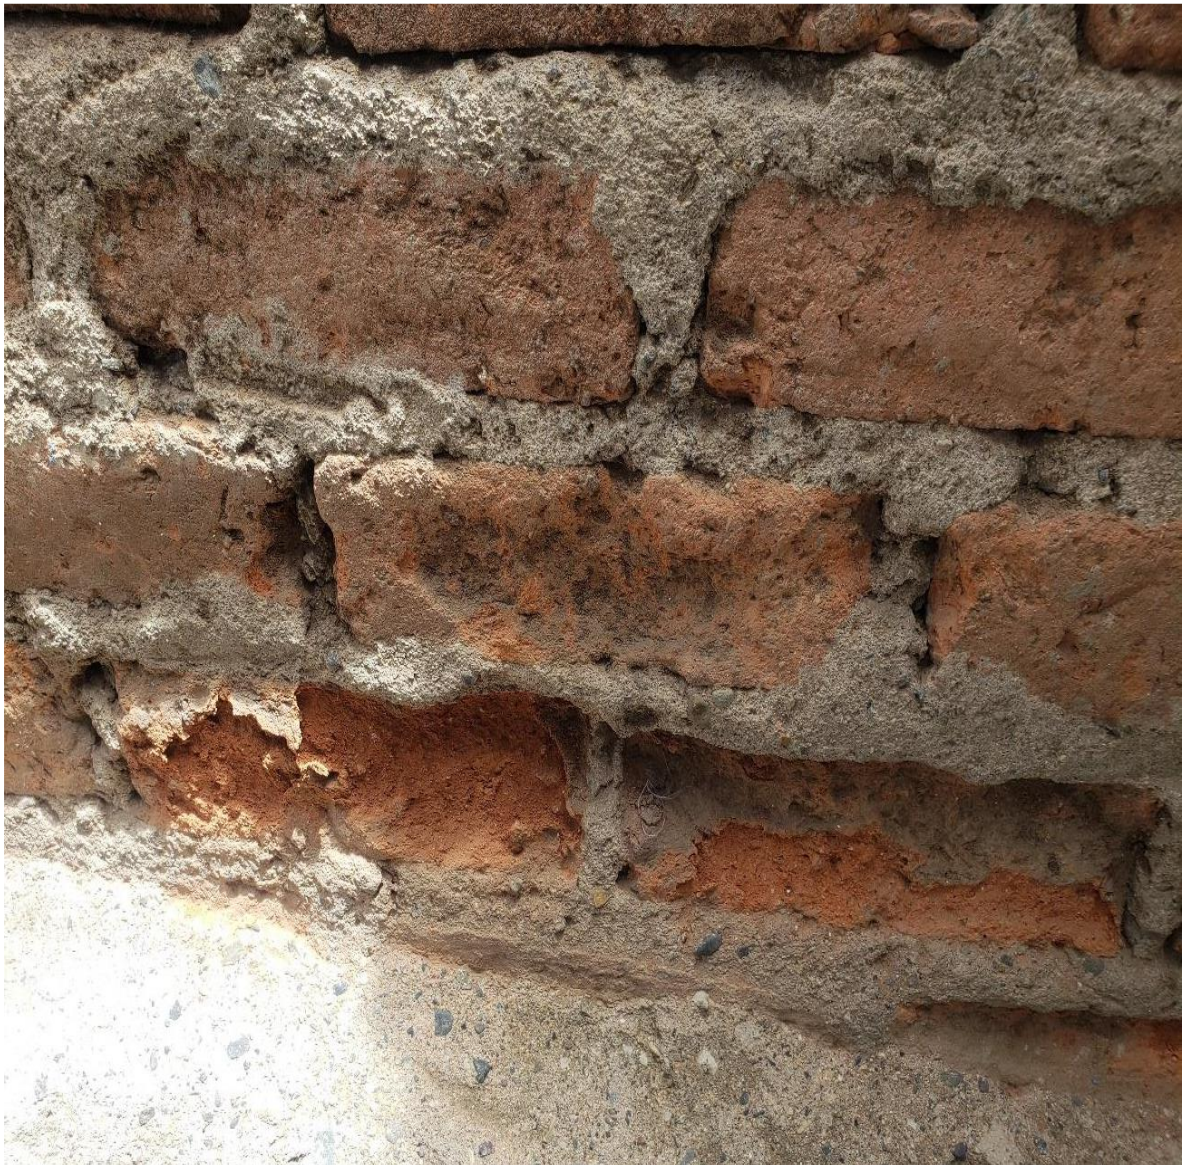
Se puede apreciar una sección de la albañilería del cerco perimétrico de la institución educativa Señor de la Soledad-Huaraz la presencia de erosión debido al frío, humedad y diferencia de temperaturas que se configurado con el paso del tiempo.

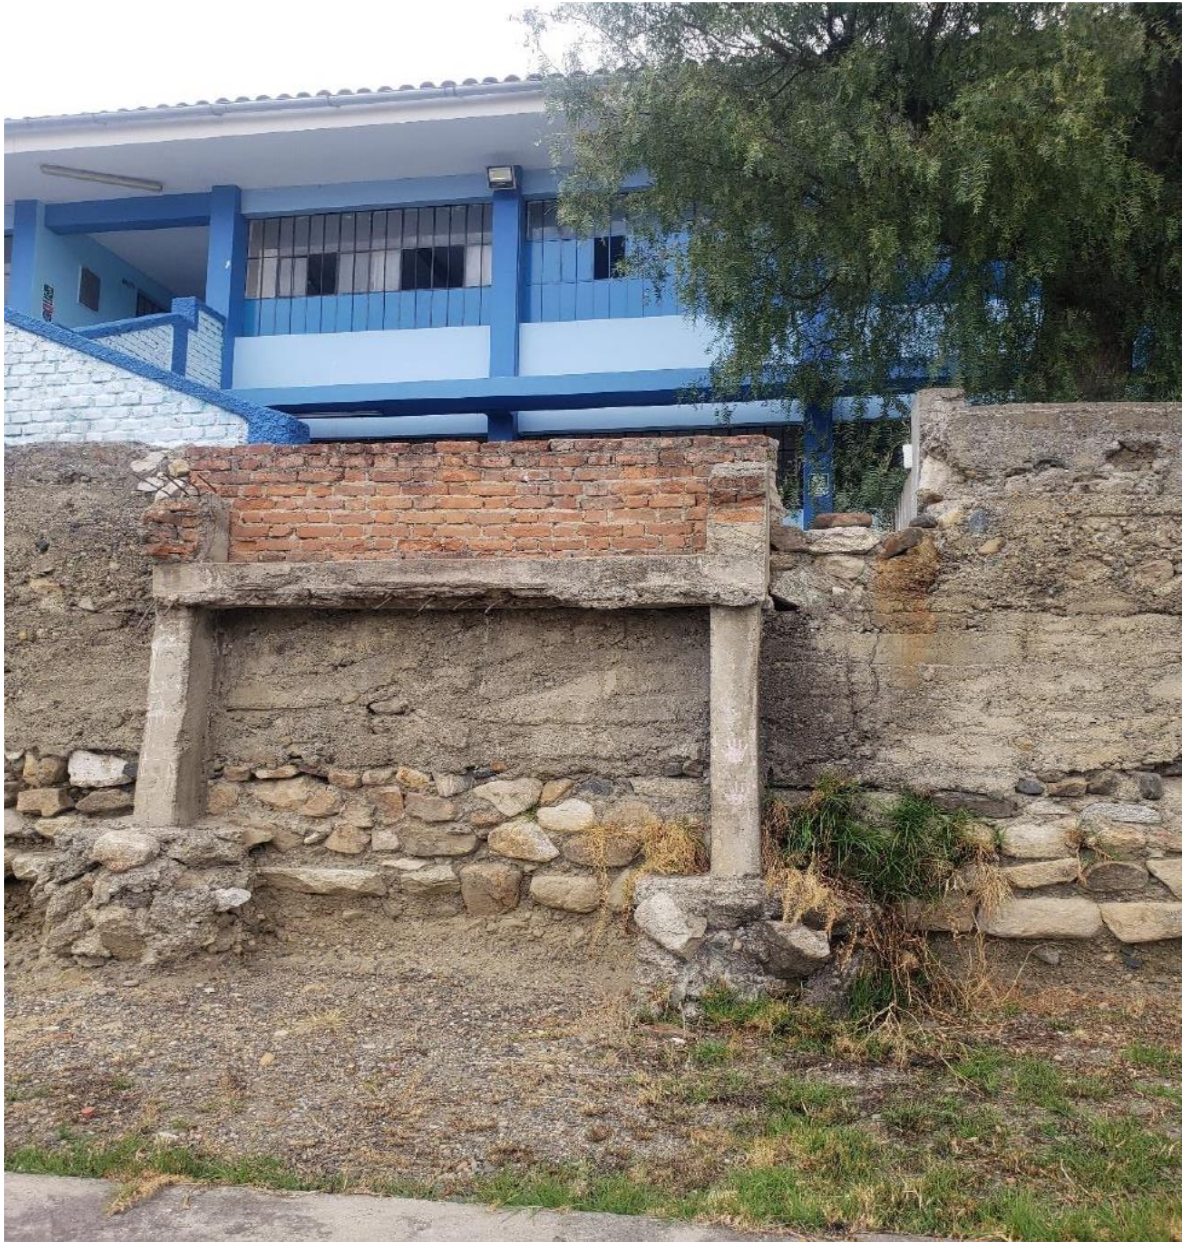
El muro de contención del pabellón de secundaria está muy superficial, presenta fisuras y grietas en columnas y vigas de concreto, erosión en la sección de albañilería, dos de los factores que han ocasionado esta patológica son el mal proceso constructivo y la calidad de los materiales utilizados.

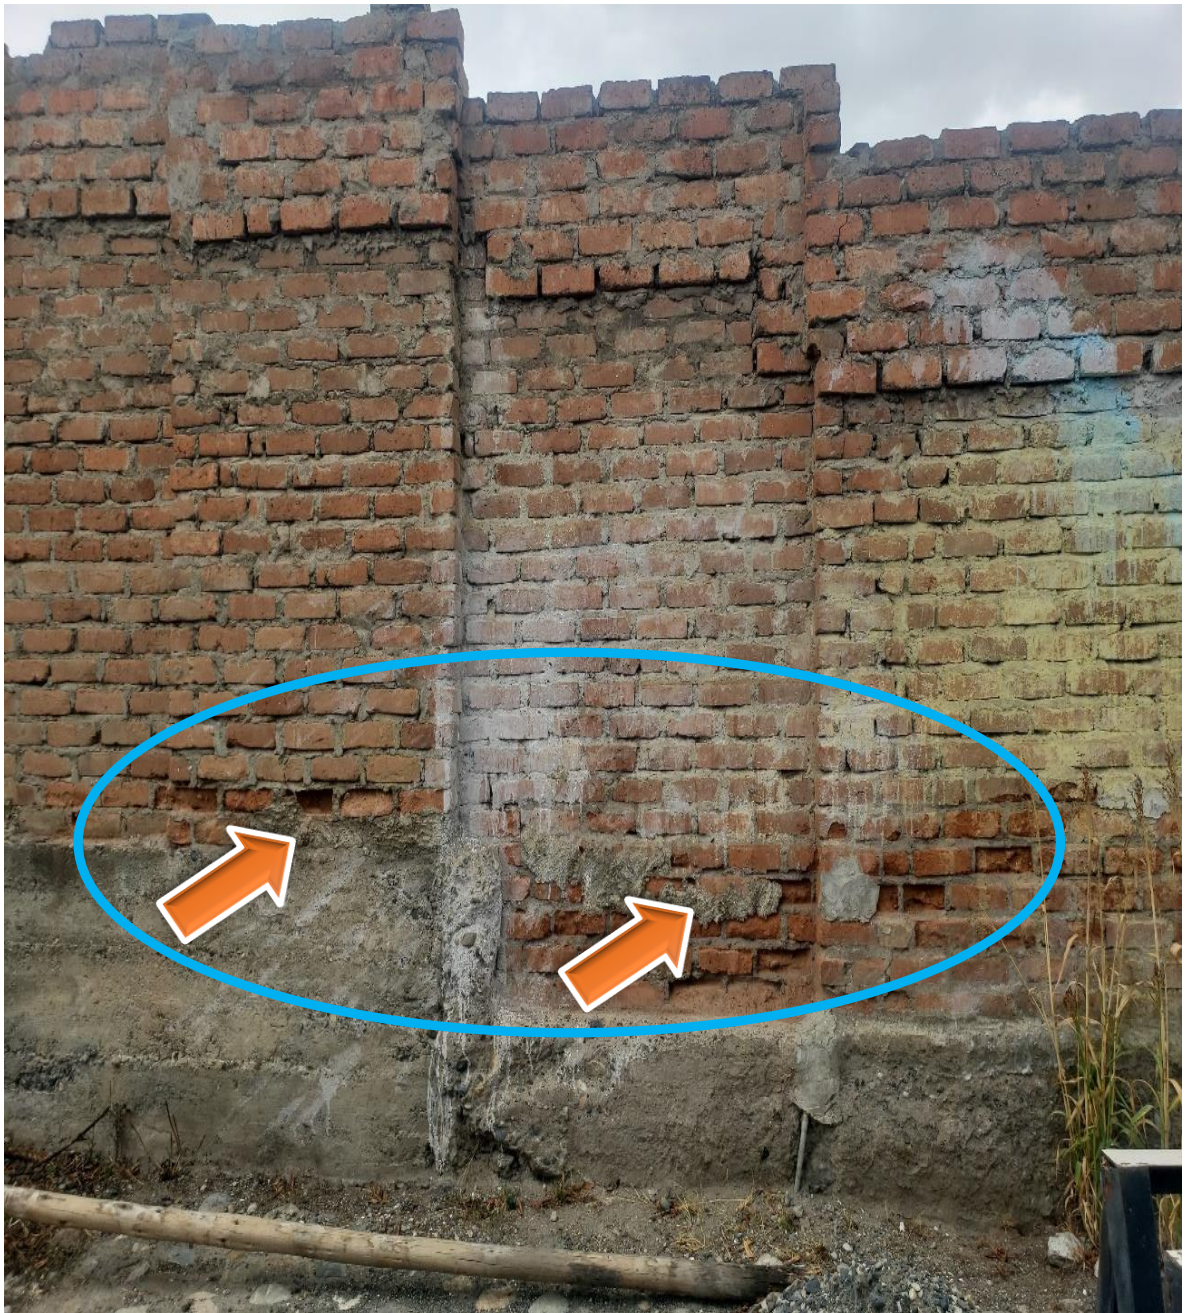
En la figura se evidencia la presencia de erosiones en las tres secciones de las paredes del cerco perimétrico e la institución educativa, el nivel de severidad es considerada como media, esta patología ha sido ocasionada por la intemperie, estos son las lluvias, las diferencias de temperatura que se han dado con el paso del tiempo.

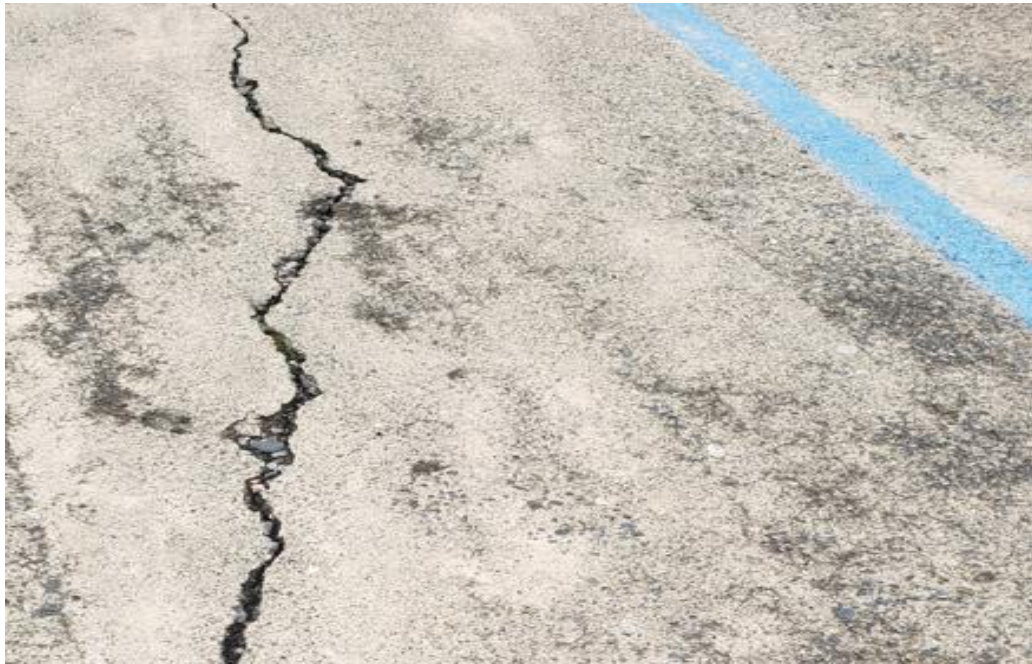
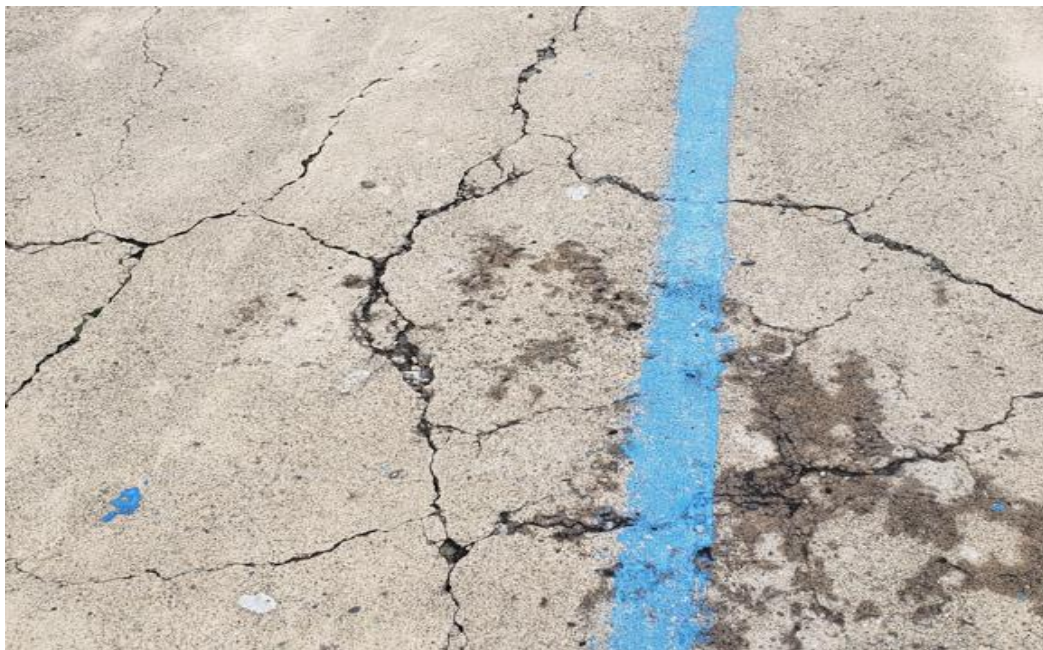
Se puede apreciar las siguientes patologías estructurales: erosión, fisuras y grietas en la losa deportiva de la I.E. Señor de la Soledad-Huaraz. El nivel de severidad es moderado y severo en la erosión y las grietas, también se puede observar fisuras leves.

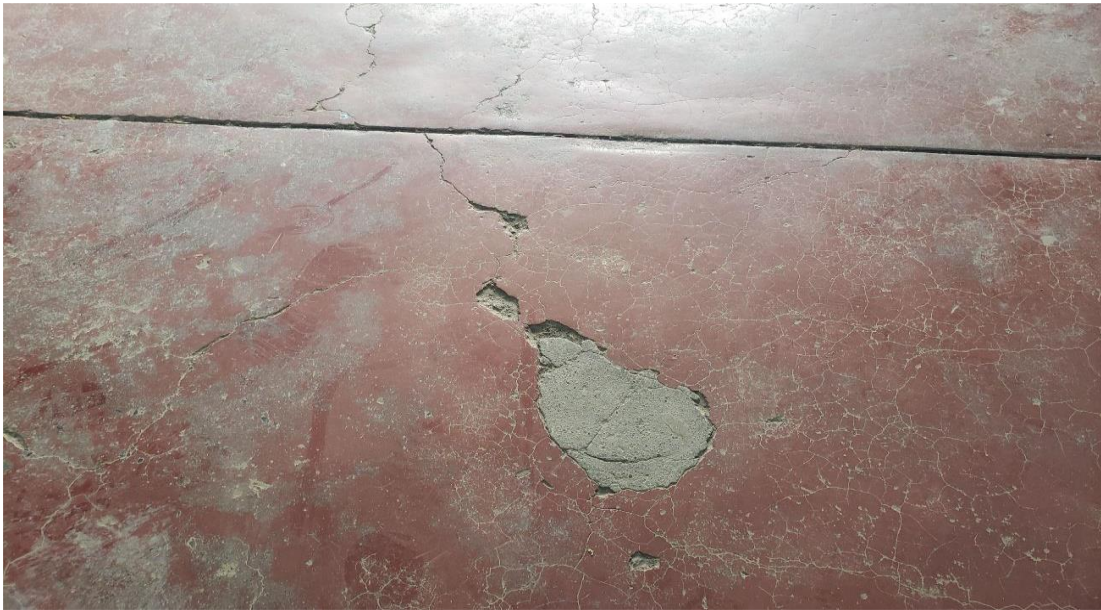
En la figura se puede presenciar la aparición de las patologías de fisuras y grietas en la losa de primer piso de la institución educativa Señor de la Soledad de la ciudad de Huaraz.

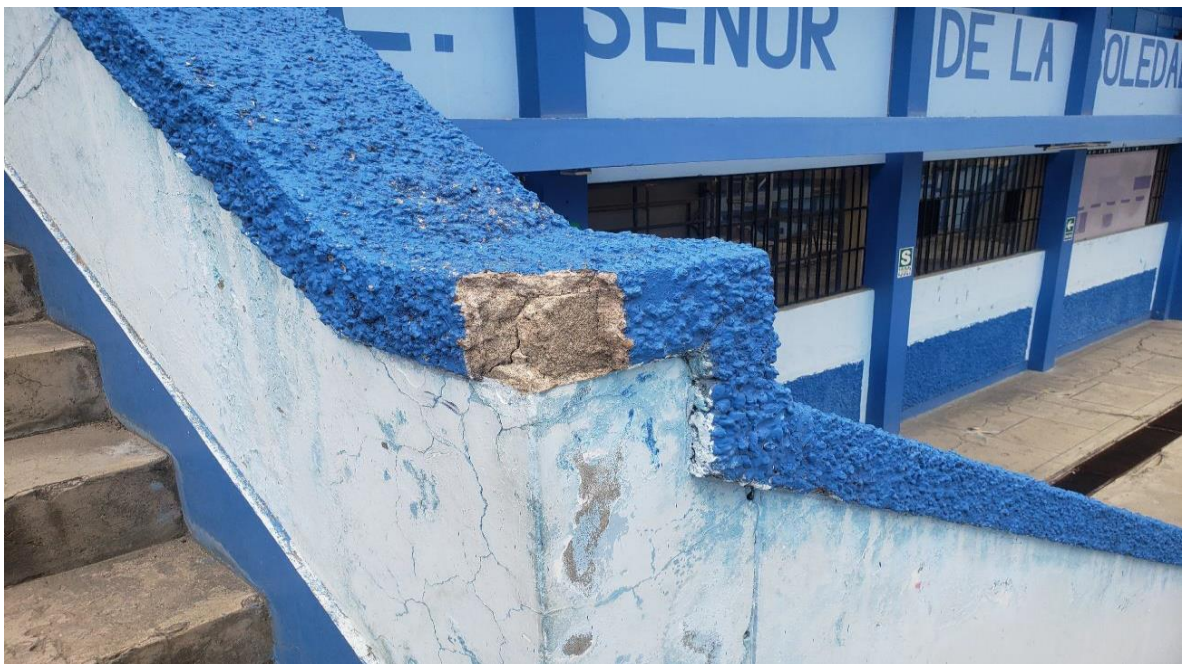
En la figura se puede apreciar que el pasamanos de la escalera hacia el segundo piso la presencia de fisuras, grietas y erosión; en la vereda de la parte derecha se observa grietas en las veredas del patio de la institución educativa.

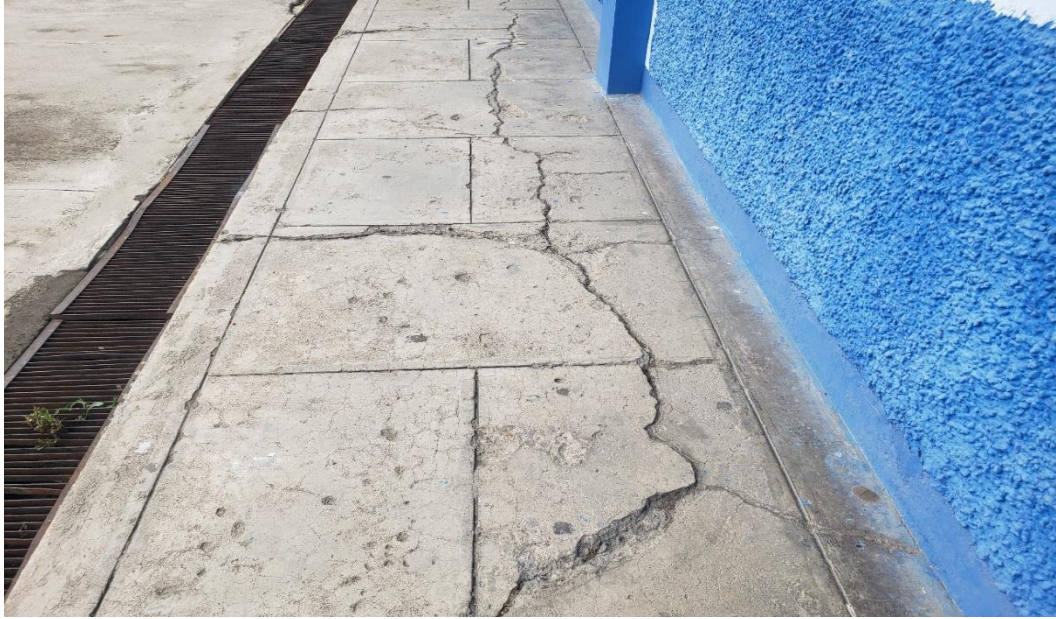
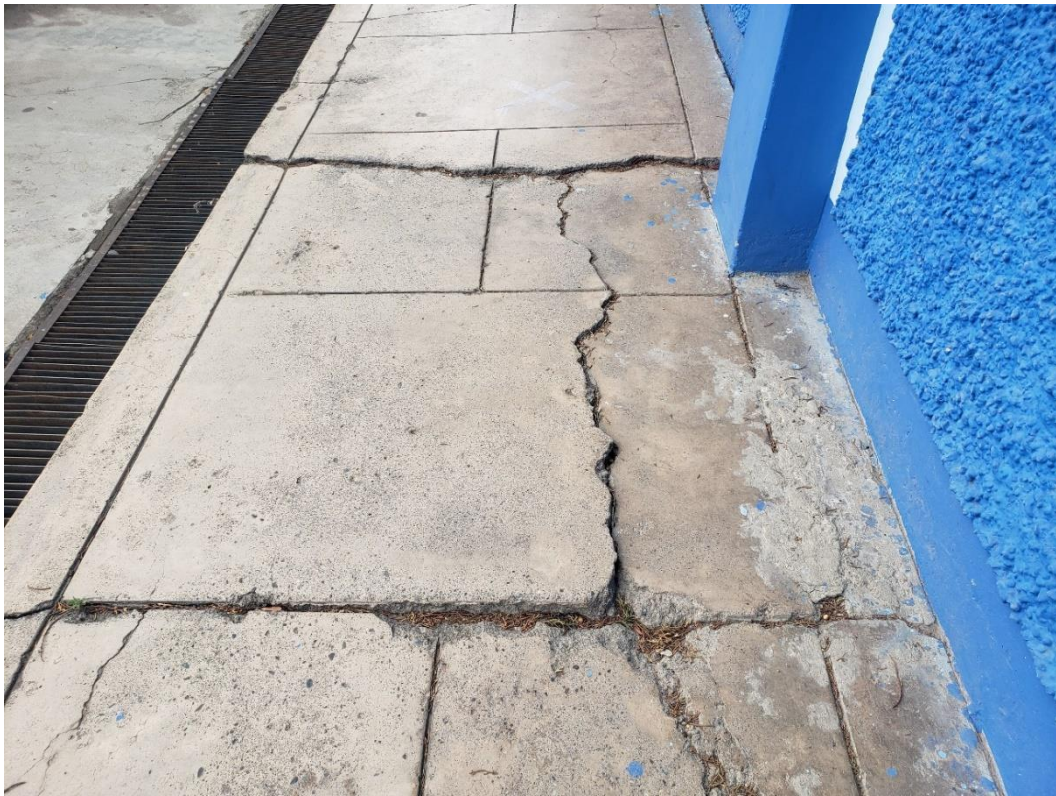
En la figura se puede apreciar dos secciones de veredas de la institución educativa en estudio, en ellas se encuentran la presencia de grietas con índice de severidad moderada y severa, así como también, se aprecia la presencia de fisuras.

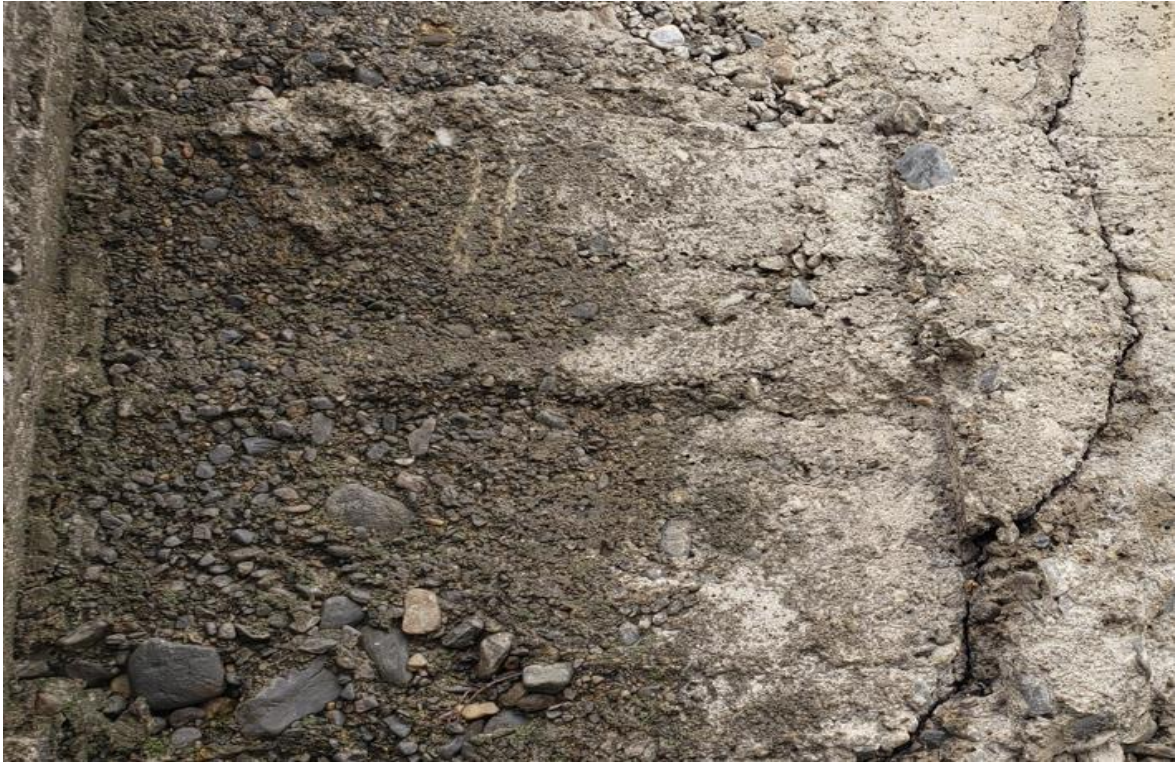
En la figura se puede apreciar a una sección del cerco perimétrico de la institución educativa en estudio, en ellas se encuentran la presencia de filtraciones fisuras y grietas con índice de severidad moderada y severa.

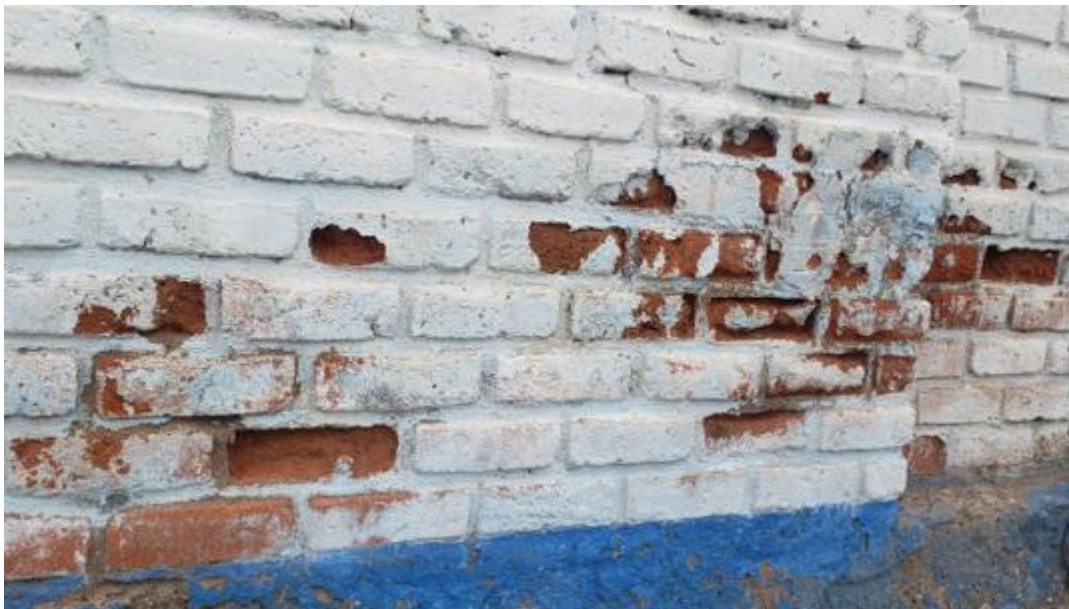
En la figura se puede apreciar a una sección del cerco perimétrico de la institución educativa en estudio, en ellas se encuentran la presencia de eflorescencias y erosiones con índice de severidad moderada y severa.
