UNIVERSIDAD CÉSAR VALLEJO

La socavación de la cimentación del puente Matacoto y su vulnerabilidad
estructural, Áncash 2021

TESIS PARA OBTENER EL TÍTULO PROFESIONAL DE:

Ingeniero Civil

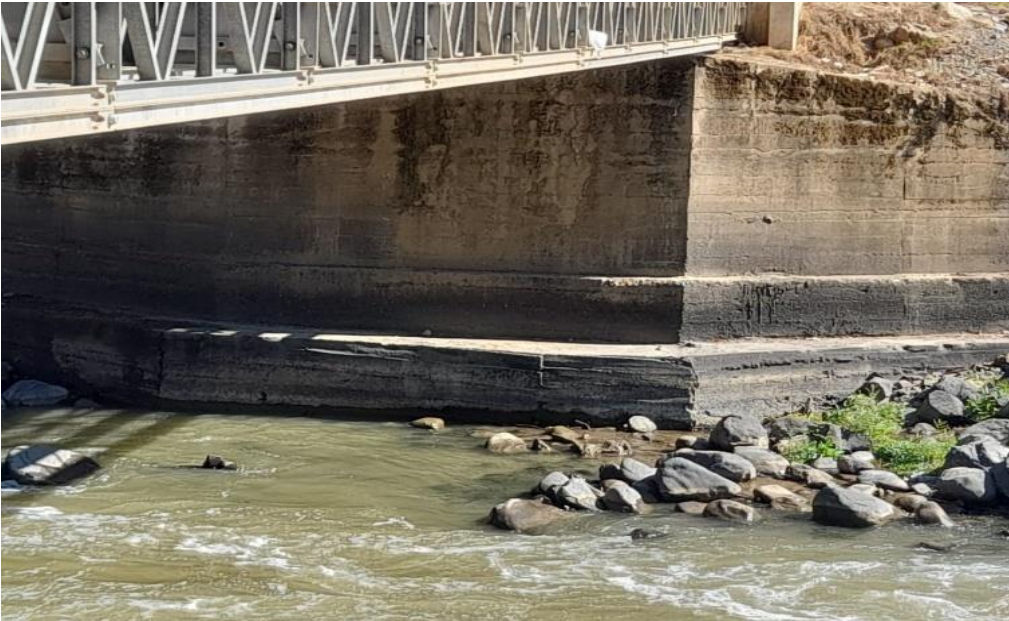
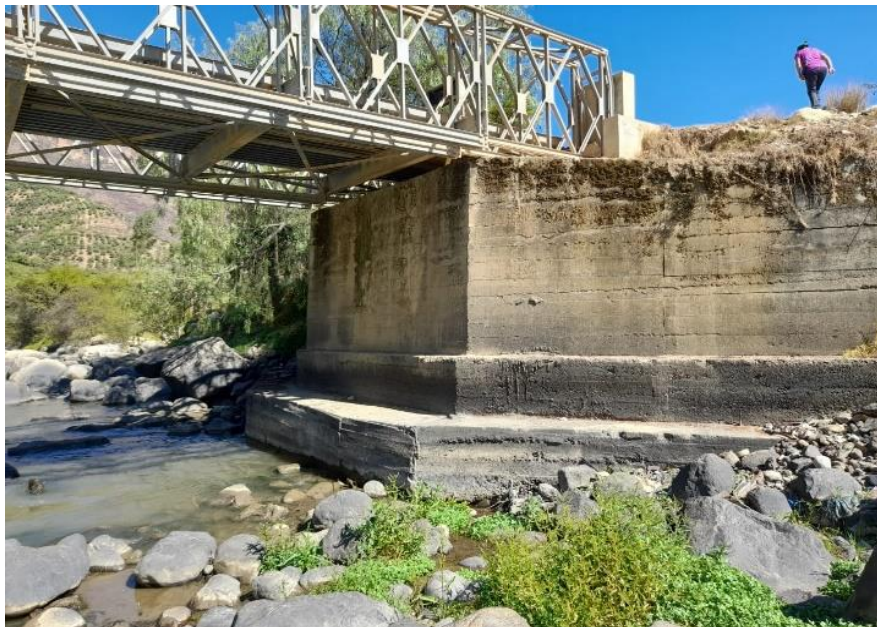
Figura 04: Estribo izquierdo tomada desde la superficie del puente

Figura 05: Estribo izquierdo tomada desde el nivel del agua

Descripción e Interpretación: Se puede observar que los principales tipos de lesiones mecánicas en el UM-1 son: grietas, grietas y marcas de sierra. Entonces los puntajes con mayor incidencia son menores al 21%, luego tenemos 7% de grietas y de manera similar con los más bajos tenemos 5% de grietas como podemos ver en el gráfico 01. La muestra 01 consiste en el estribo izquierdo del puente Matakoto, para obtener estos resultados haga una inspección visual Para el área completamente visible 18.72, consideraré el 100%, donde el área no afectada por los tipos de lesiones anteriores, pertenece al área de 6.22 metros cuadrados como porcentaje y luego el área dañada es 33.23%, también , tenemos el área total no afectada 13.5, luego tomamos como un porcentaje del 66.77% del área no afectada. De acuerdo al cuadro de nivel de severidad que nos brinda el MTC el estribo izquierdo del

puente Matacoto se establece como un índice de severidad como **Regular**, con una calificación según la guía de inspección de puentes de número 2, de acuerdo a los tipos de lesiones presentados en la UM-01.

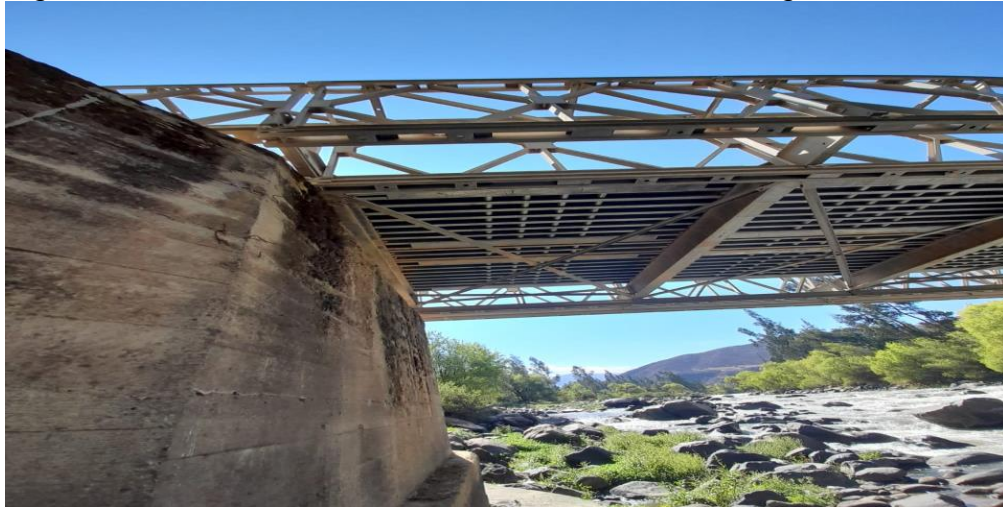
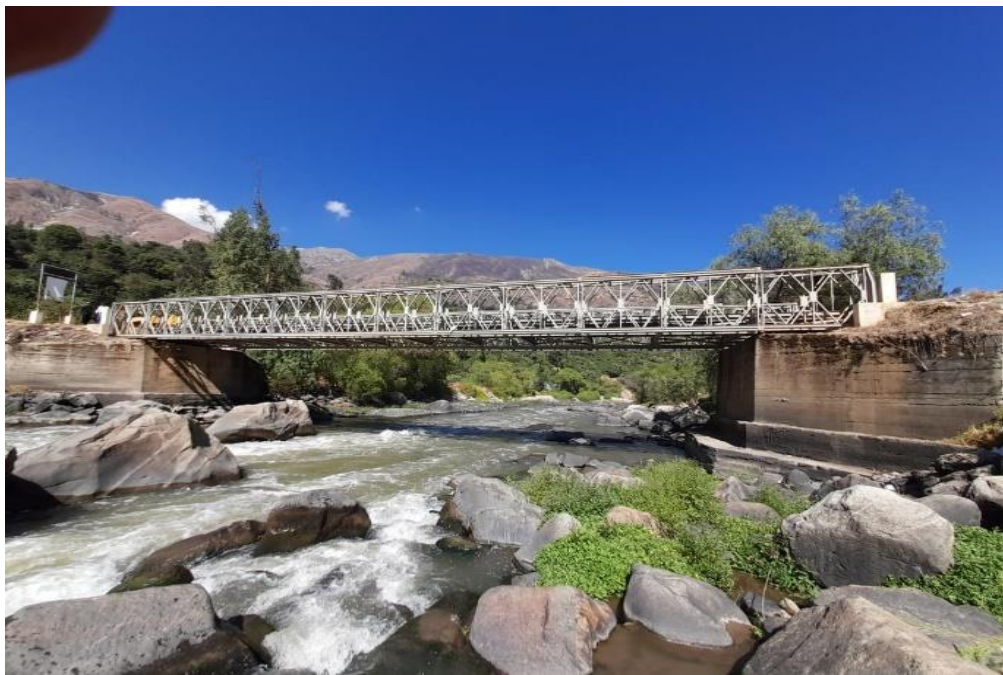
Figura 06: Estribo derecho tomada desde el nivel del agua

Figura 07: Estribo derecho tomada desde la superficie del puente

Descripción e Interpretación: Se puede ver que en UM-2, los tipos de lesiones mecánicas dominan: grietas, grietas, problemas. Por lo tanto, la incidencia más importante de la enfermedad es destaca con un porcentaje del 22%, luego tenemos 7% de grietas y, por lo tanto, con tasas más bajas, tenemos grietas 5%, como se puede ver. En la Figura 02. Muestras 02, incluido el marco derecho del puente Matacoto, para obtener estos resultados, la inspección visual de todas las áreas visibles de 18.72 tomará el 100% del camino, donde la región afectada por los tipos de lesiones mencionadas anteriormente pertenecía a un Región de 6.34 m². PRODO PARA EL PORCENTAJE DE LA SUPERFICIE TOUCHA 3,87%, como la forma en que tenemos un área total no deseal de 12.38 m², luego conduce al porcentaje de 66.13% del área asignada. Según la tabla de gravedad para nosotros MTC, el pie izquierdo del puente Matacoto se establece, ya que un índice de gravedad

es frecuente, con una nota de acuerdo con las directrices de inspección de la demanda No. 2, dependiendo del tipo de daño presentado a 02.

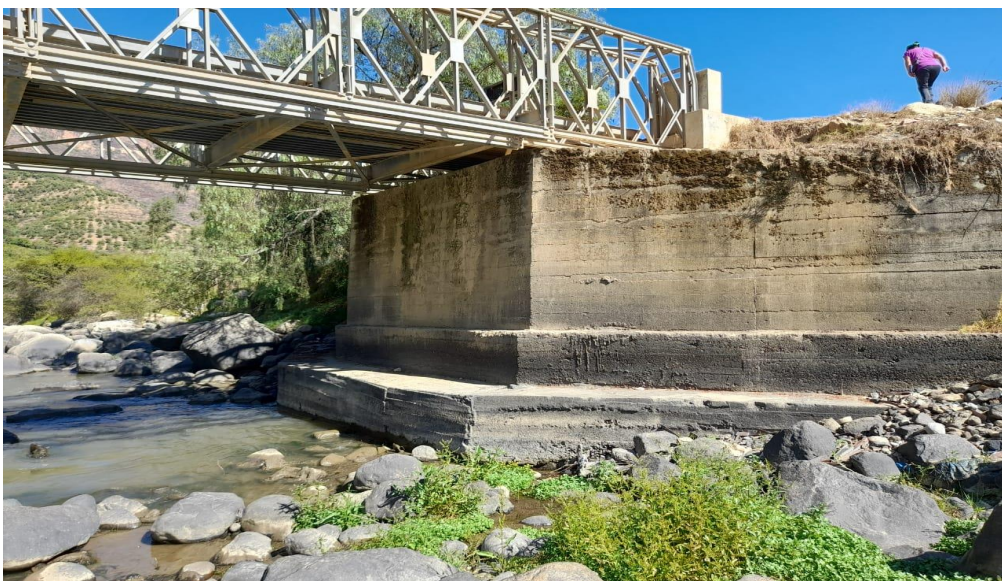
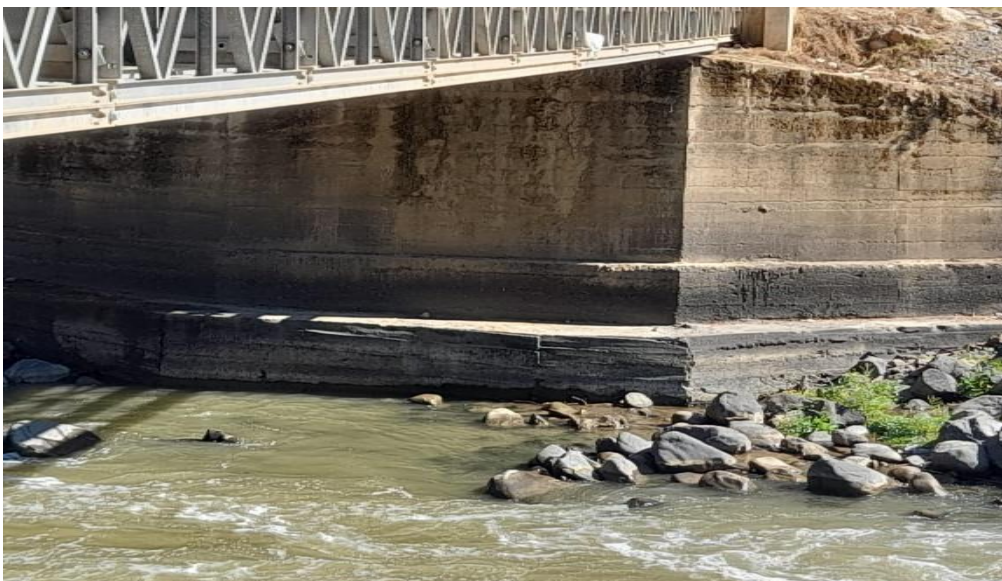
Figura 08: Cimiento del estribo izquierdo tomada desde el nivel del agua

Figura 09: Cimiento del estribo izquierdo tomada desde la superficie

Descripción e Interpretación: Se puede ver que en UP-3, la lesión mecánica predominante es: grietas, grietas, problemas. Por lo tanto, la tasa más alta es del 20%, entonces hemos resuelto con un 15% y también tenemos un 12% de grietas de una manera que tenemos menos influencia que tenemos grietas con el 7% se puede ver en el gráfico 03. Formulario 03, incluyendo el Marco izquierdo del puente Matacoto, para obtener estos resultados, inspección visual de cada región visible. 17.36 lo tomará 100%, donde el área se ve afectada por las lesiones mencionadas anteriormente que pertenecen al área de 9.38 m² pagadas por el porcentaje de la superficie del 54.03%, de una manera similar a que tenemos un área total no afectada de 7 m², luego, lo que resulta en un porcentaje de un área unificada del 45.96%. Según la tabla de

gravedad nos da MTC, el pie izquierdo del puente Matacoto se establece como un índice de gravedad tan malo, con una nota de acuerdo con las pautas de verificación del tercera Puente, dependiendo del tipo de daño presentado en

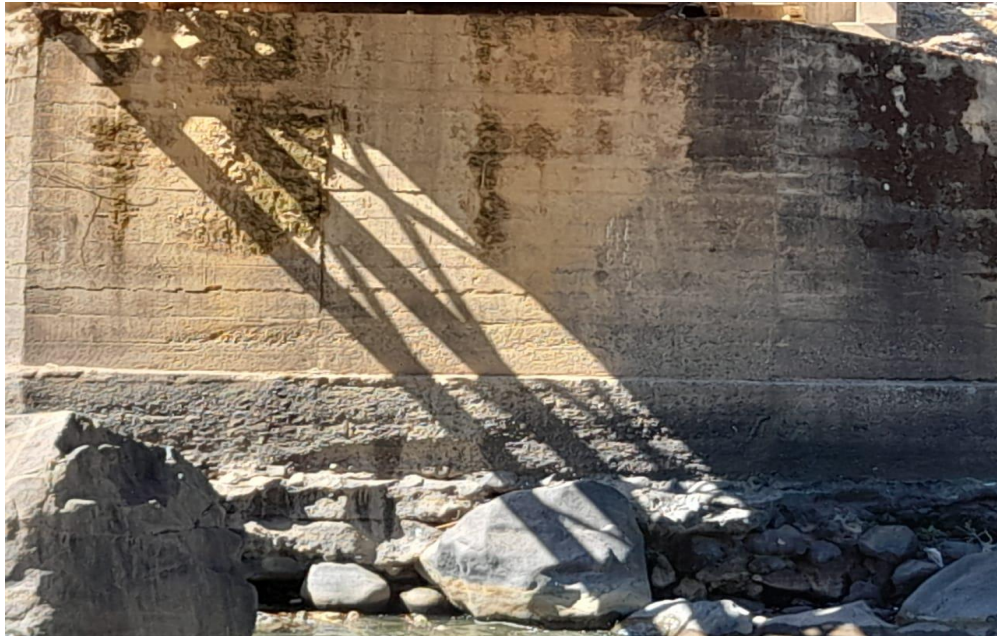
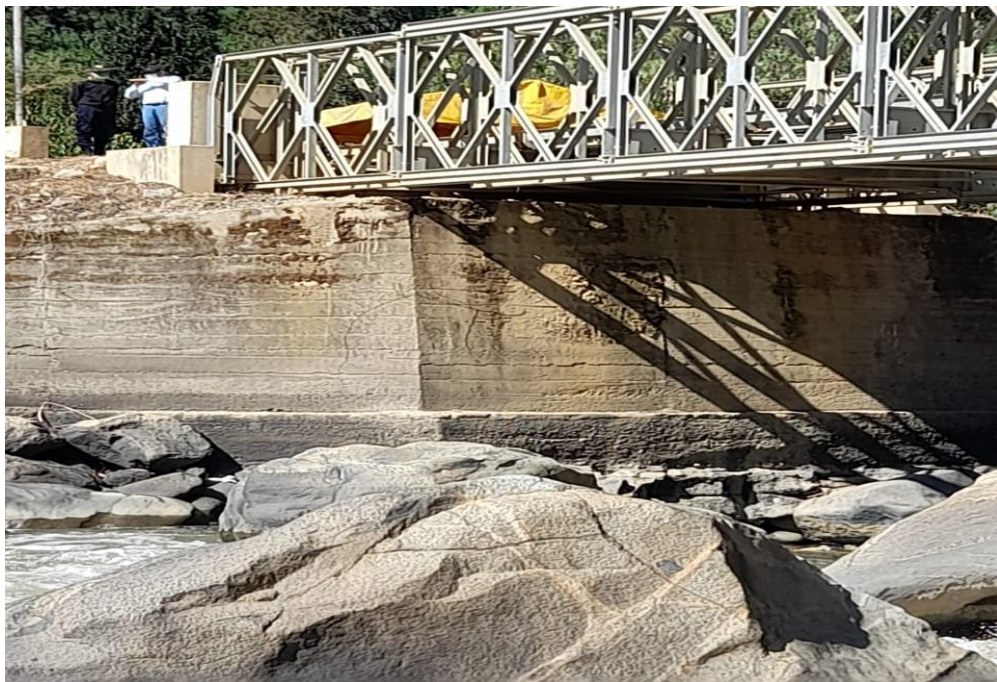
Figura 10: Cimiento del estribo derecho tomada desde el nivel del agua

Figura 11: Cimiento del estribo Derecho tomada desde la superficie

Descripción e Interpretación: Se puede ver que en UM-4, los tipos de lesiones mecánicas dominan: grietas, grietas, problemas. Por lo tanto, la tasa más alta es superior al 67% porcentual, entonces tenemos un descuento del 15% y también tenemos grietas con un 13% de una manera que tenemos menos influyentes que ellos, tenemos grietas con un 10% que se puede ver en el cuadro 04 Formulario 04, incluida la base del marco derecho del puente Matacoto, para obtener estos resultados, las inspecciones visuales se realizan desde cualquier zona, cualquier campo visible 17.36 que lo tomemos alrededor del 100%, donde el área se vea afectada por los tipos de lesiones. mencionado anteriormente del área de 9.6 m², lo que conduce a un porcentaje de una superficie, la cara se ve afectada por un 55.3%, de la misma manera que tenemos el área total no deseal de 7,76 m², luego tomada para la proporción

de 44.7 % del área no deseal. Según la tabla de gravedad para nosotros MTC, el pie izquierdo del puente Matacoto se establece como un índice de gravedad tan malo, con una nota de acuerdo con las instrucciones de la prueba del 3ra Puente, dependiendo del tipo de daño presentado en 04

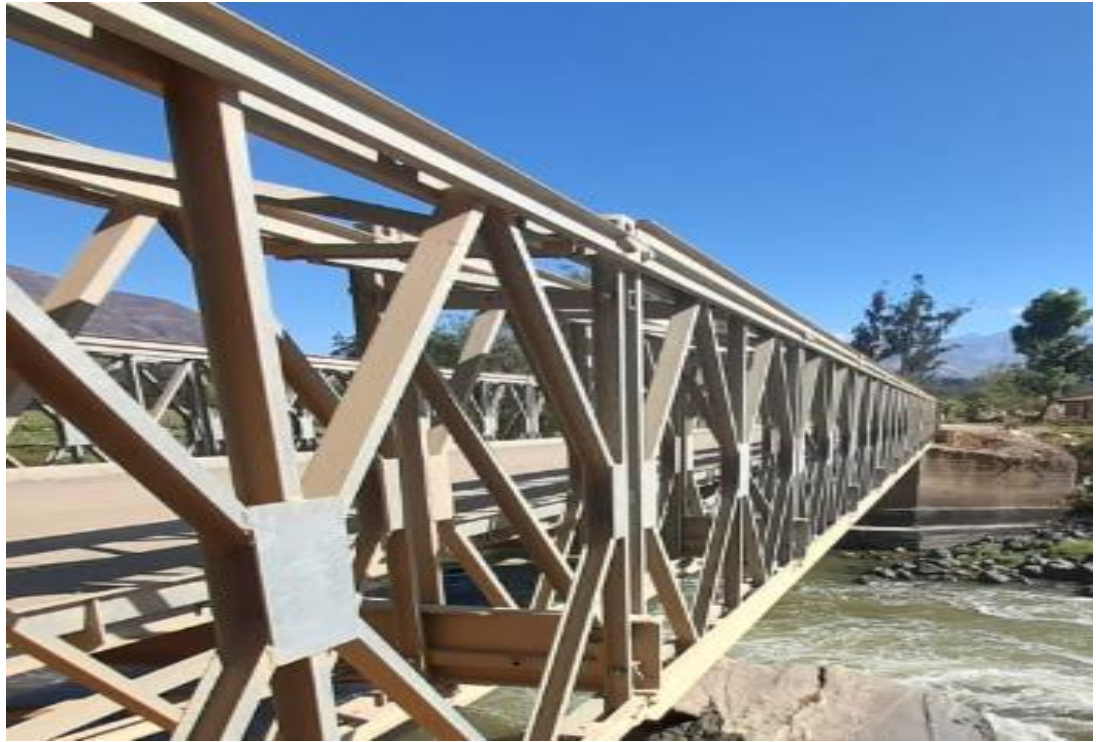
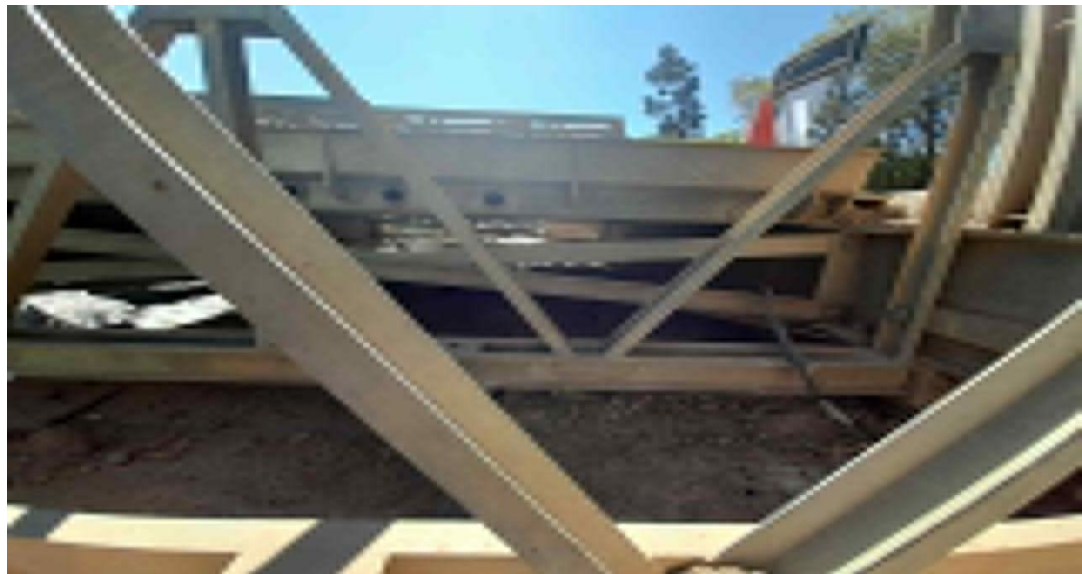
Figura 12: Armadura de la parte derecha tomada desde el nivel del puente

Figura 13: Armadura de la parte derecha tomada en otra dirección del puente

Descripción e Interpretación: Se puede observar que en la UM-5 los tipos de lesiones mecánicas que predominan son: **Fisuras, Agrietamiento**, Por lo tanto, los tipos de mayor incidencia son la fisuras con un porcentaje de 3 % y con menor incidencia tenemos los agrietamientos con un 2% como se puede apreciar en la Grafica 05. La muestra 05, está conformada por la armadura de la parte derecha del Puente Matacoto, para obtener estos resultados se realizó una inspección visual de toda área visible 65.34 lo cual lo tomaremos como un 100% , donde el área afectada por los tipos de lesiones mencionados anteriormente, pertenecen a un área de 3.21 m² llevado a los porcentajes tiene un área afectada de 4.91%, De la misma manera tenemos el área total no afectado de 62.13 m² seguidamente llevado a los porcentajes es un 96.79% del área no afectada. De acuerdo al cuadro de nivel de severidad que nos

brinda el MTC la armadura de la parte derecha del puente Matacoto se establece como un índice de severidad como **Bueno**, con una calificación según la guía de inspección de puentes de número 1, de acuerdo a los tipos de lesiones presentados en la UM-05

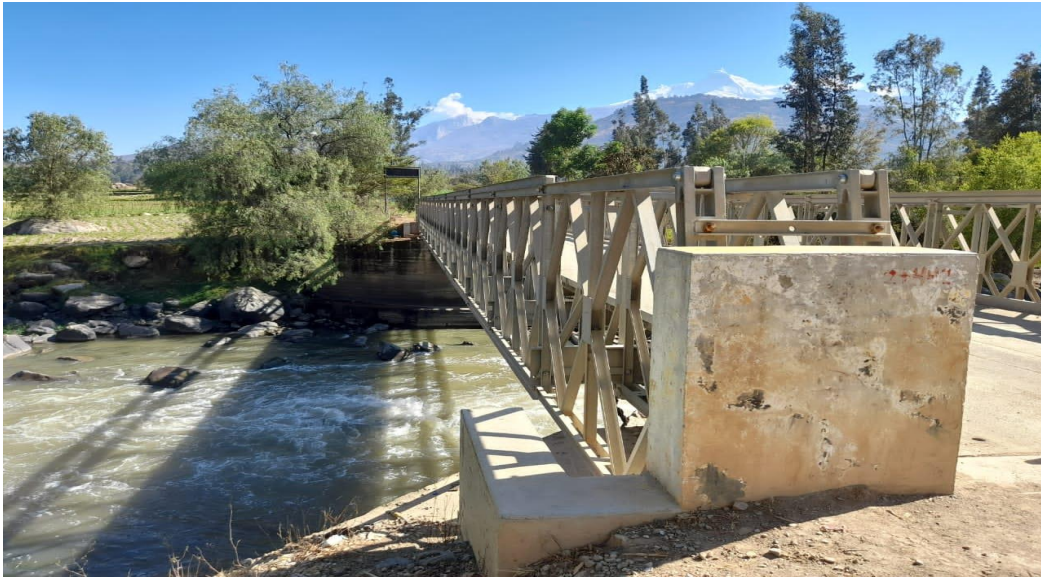
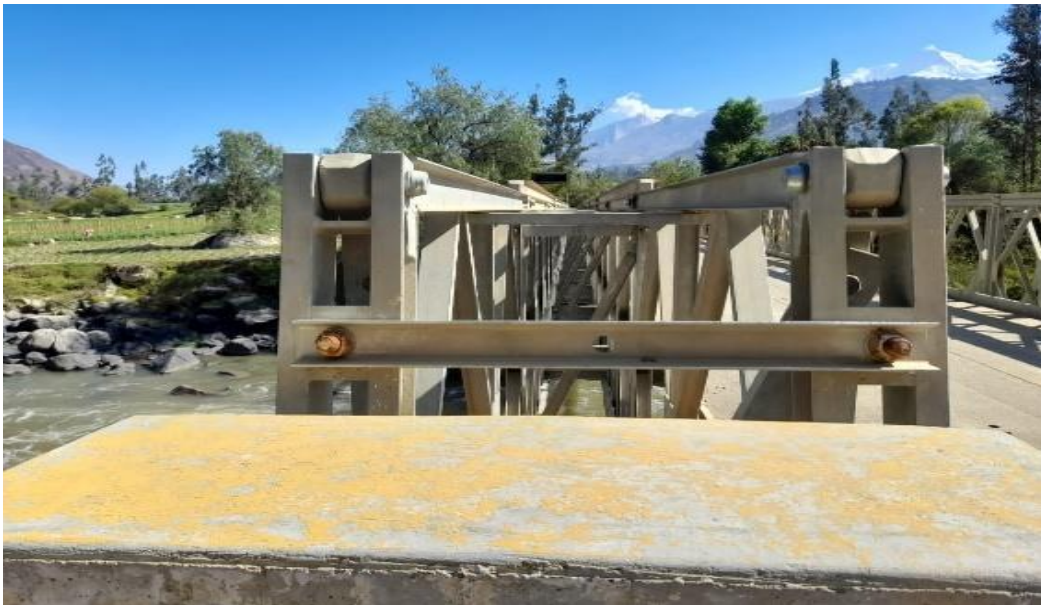
Figura 14: Armadura de la parte izquierda tomada desde el nivel del puente

Figura 15: Armadura de la parte izquierda tomada desde otro nivel del puente

Descripción e Interpretación: Se puede observar que en la UM-6 los tipos de lesiones mecánicas que predominan son: **Fisuras, Agrietamiento**, Por lo tanto, los tipos de mayor incidencia son la fisuras con un porcentaje de 2 % y con menor incidencia tenemos los agrietamientos con un 2% como se puede apreciar en la Grafica 06. La muestra 06, está conformada por la armadura de la parte izquierda del Puente Matacoto, para obtener estos resultados se realizó una inspección visual de toda área visible 65.34 lo cual lo tomaremos como un 100% , donde el área afectada por los tipos de lesiones mencionados anteriormente, pertenecen a un área de 2.84 m² llevado a los porcentajes tiene un área afectada de 4.35 %, De la misma manera tenemos el área total no afectado de 62.5 m² seguidamente llevado a los porcentajes

es un 95.65% del área no afectada. De acuerdo al cuadro de nivel de severidad que nos brinda el MTC la armadura de la parte izquierda del puente Matacoto se establece como un índice de severidad como **Bueno**, con una calificación según la guía de inspección de puentes de número 1, de acuerdo a los tipos de lesiones presentados en la UM-6

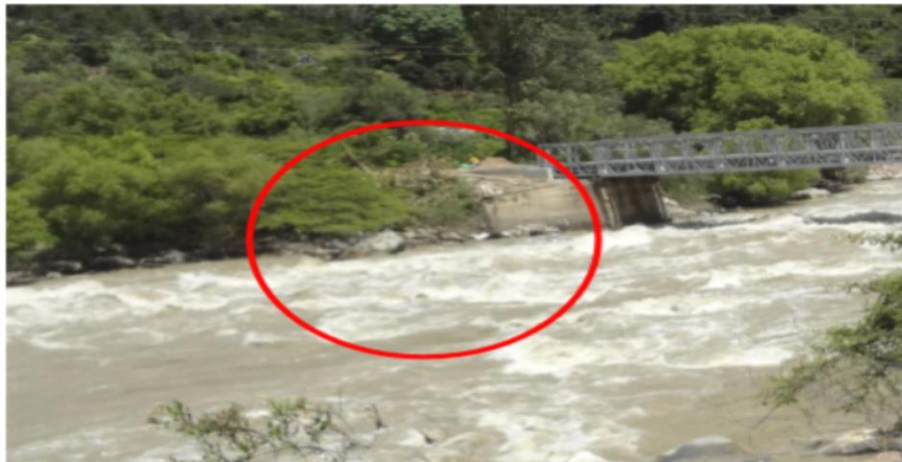
Vista zona ubic. Estribo Izquierdo presencia de boloneria
