UNIVERSIDAD CÉSAR VALLEJO

**Propuesta de Mejora Estructural en las Viviendas de la
Urbanización San Mateo, Juliaca-2022.**

**TESIS PARA OBTENER EL TÍTULO PROFESIONAL DE:
INGENIERO CIVIL**

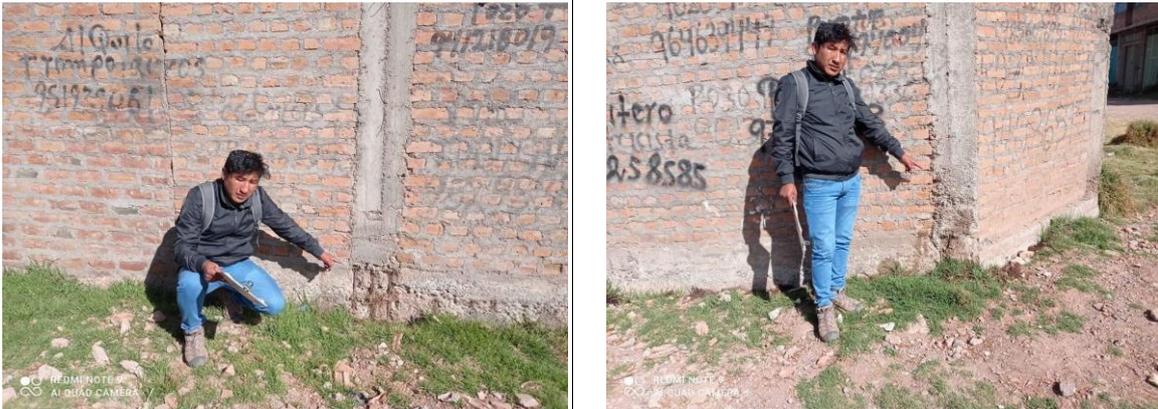
Propuesta de mejora de vivienda en situación crítica	
Propuesta de Mejora Estructural en las Viviendas de la Urbanización San Mateo, Juliaca-2022.	Código: 08
Uso original: vivienda	
Uso actual: Habitada	Uso original: Multifamiliar
Patología: Delaminación	Ubicación: Jirón 9 de junio Mz. C Lte. n° 23

Descripción:	Presencia de delaminación en columnas
Posibles causas:	Agentes atmosféricos, cargas.
Pronóstico:	Debilidad de resistencia de la columna
Propuesta de mejora:	<p>1.- Preparar la superficie que será intervenida, la superficie debe estar sana, libre de suciedades, libre de grasa y libre de pinturas.</p> <p>2.- Realizar la limpieza respectiva de la superficie se retira el concreto débil y el concreto que tiene defectos, para lo cual se usa punta o cincel y comba.</p> <p>3.- Dejar la superficie áspera y bien sólida con un perfil de adherencia de 5 mm, limpiar la superficie con una brocha y luego lavar la superficie con abundante agua y dejarla sin las partículas de la misma, debe estar húmeda. se recomienda el uso del producto THIN TOP SUPREME 100, su aplicación se indica a continuación:</p> <p>3.1.- Para lograr la adherencia, mezclar el producto con agua en relación 0.35 l. de agua por 1 kg de producto (8</p>

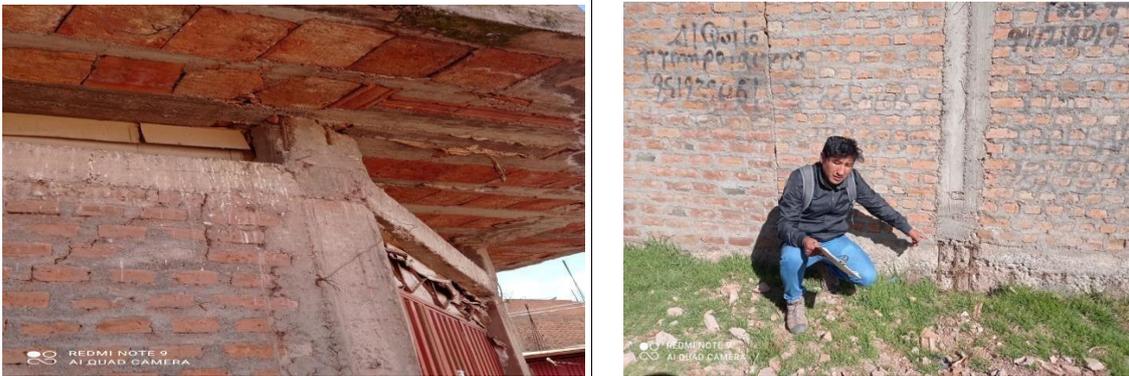
Propuesta de mejora de vivienda con corrosión en columna en situación crítica	
Propuesta de Mejora Estructural en las Viviendas de la Urbanización San Mateo, Juliaca-2022.	Código: 022
Uso original: vivienda	
Uso actual: Habitada	Uso original: Multifamiliar
Patología: Corrosión	Ubicación: Jirón Ocoña Mz. D Lte. n° 27

Descripción:	Presencia de corrosión en columna
Posibles causas:	Construcción inapropiada, mal uso de materiales
Pronóstico:	Debilidad de resistencia de la columna
Propuesta de mejora:	<ol style="list-style-type: none"> 1.- Primeramente, se debe identificar la zona afectada o dañada, si el daño está ubicado en una viga en primer lugar antes de realizar cualquier actividad se debe apuntalar la base de la viga para evitar deformaciones negativas. 2.- Luego se descubre el concreto que está dañado y que muestra desprendimiento del acero por la corrosión. 3.- Se limpia la superficie del concreto, el cual debe estar libre de polvo. 4.- Se limpia la superficie del acero para lo cual se utiliza la escobilla de acero y renovador de óxido. 5.- Cubrir la superficie a reparar o resanar con lechada de cemento para lograr una mayor adherencia. 6.- Finalmente, se rellena la zona afectada con un concreto f'c superior al elemento reparado.

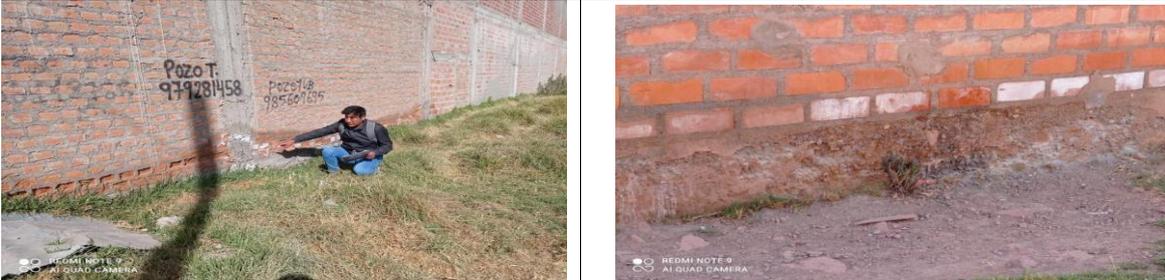
Propuesta de mejora de vivienda con erosión en columna en situación crítica	
Propuesta de Mejora Estructural en las Viviendas de la Urbanización San Mateo, Juliaca-2022.	Código: 063
Uso original: vivienda	
Uso actual: Habitada	Uso original: Multifamiliar
Patología: Erosión	Ubicación: Calle los Incas Mz. K Lte. n° 12

Descripción:	Presencia de erosión en columna
Posibles causas:	Curado inadecuado y/o falta de curado
Pronóstico:	Debilidad de columnas (corrosión)
Propuesta de mejora:	<p>1.- La propuesta de mejora se realiza con el uso de Fester Adherente, mortero y desmoldante, a continuación, se indica los pasos a seguir:</p> <p>1.1.- Remover el concreto afectado hasta descubrir la parte no afectada.</p> <p>1.2.- Aplique Fester CM-100 dos veces cada 30 minutos. Mezclé una bolsa de 10 kg. Con 2,8 litros de agua hasta obtener una mezcla uniforme. Luego déjelo secar un poco antes de aplicar el mortero de reparación.</p> <p>1.3.- si se presenta en áreas pequeñas de reparación, utilice Fester CM-201, que al ser pastoso, se puede aplicar con una capa de hasta 10 cm. Para aplicarlo, es necesario aplicar el producto con una espátula hasta que no quede hormigón dañado en la superficie, especialmente después de que se suelta el aceite, se humedece la superficie y se aplica el producto, utiliza una espátula así alcanzar el nivel del resto de la superficie. La relación es de 25kg/4L. Agua. Rendimiento 14 litros. Mezcla.</p>

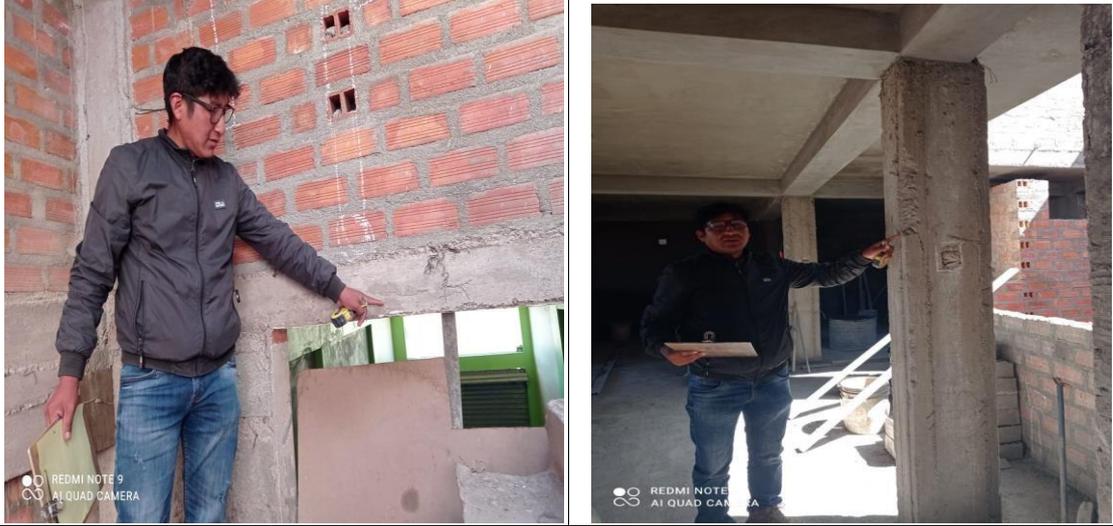
Propuesta de mejora de vivienda con desprendimiento en viga	
Propuesta de Mejora Estructural en las Viviendas de la Urbanización San Mateo, Juliaca-2022.	Código: 016
Uso original: vivienda	
Uso actual: Habitada	Uso original: Multifamiliar
Patología: Desprendimiento	Ubicación: Jiron 9 de Junio Mz. D Lte. n° 11

Descripción:	Presencia de desprendimiento en viga
Posibles causas:	Proceso constructivo, cargas
Pronóstico:	Desprendimiento (corrosión en viga)
Propuesta de mejora:	<p>1.- Para este tipo de patología se inicial en tratamiento primeramente comenzando por reparar la superficie afectada o dañada con Herramienta con cerdas de acero para eliminar sales cristalizadas en un radio de 0,50 m de las zonas afectadas o dañadas. Quitar el polvo y cubrir la superficie directamente con ácido clorhídrico (neutralizador editec) con brocha o rodillo. Deje secar durante al menos 24 horas. Se recomienda utilizar el aditivo para mortero Aditec Reductor de Fisuras, que se aplica con agua a razón de ¼ L por saco de cemento, para mejorar la adherencia y la impermeabilidad. Luego use esta mezcla para rellenar el área a reparar y/o fortalecer.</p>

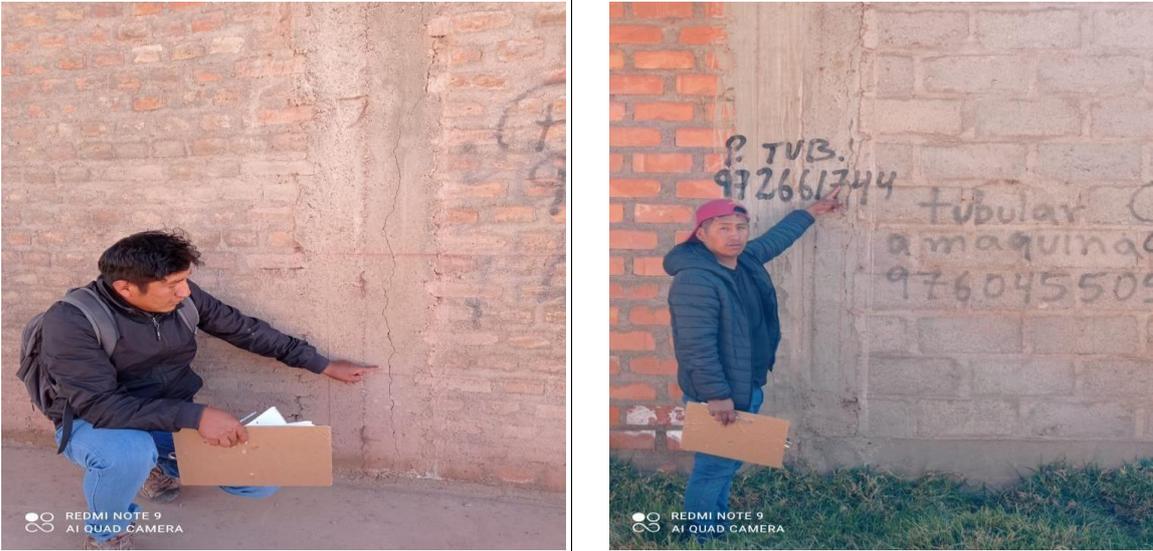
Propuesta de mejora de vivienda con columna en situación crítica	
Propuesta de Mejora Estructural en las Viviendas de la Urbanización San Mateo, Juliaca-2022.	Código: 036
Uso original: vivienda	
Uso actual: Habitada	Uso original: Multifamiliar
Patología: Fisura	Ubicación: calle los Incas Mz. B Lte. n° 5

Descripción:	Presencia de fisura en columna
Posibles causas:	Carece de diseño y cálculo estructural
Pronóstico:	Debilidad de resistencia de la columna (colapso)
Propuesta de mejora:	<ol style="list-style-type: none"> 1.- Apuntalar la viga a 1.0 m para su mejora del mal estado de la columna. 2.- Retirar y limpiar manualmente el concreto de la columna, el mismo se pica y rompe el revestimiento del piso dejando al descubierto el suelo (nivel de fundación). 3.- colocar los nuevos aceros longitudinales o transversales para su reforzamiento de la columna, al mismo tiempo se colocan los nuevos estribos. 4.- Encofrar la columna que se está reforzando. 5.- Se vierte el concreto a la columna a reforzar. 6.- Se vierte el concreto a la columna a reforzar. 7.- Desencofrar a los cinco días. 8.- finalmente reposición del acabado.

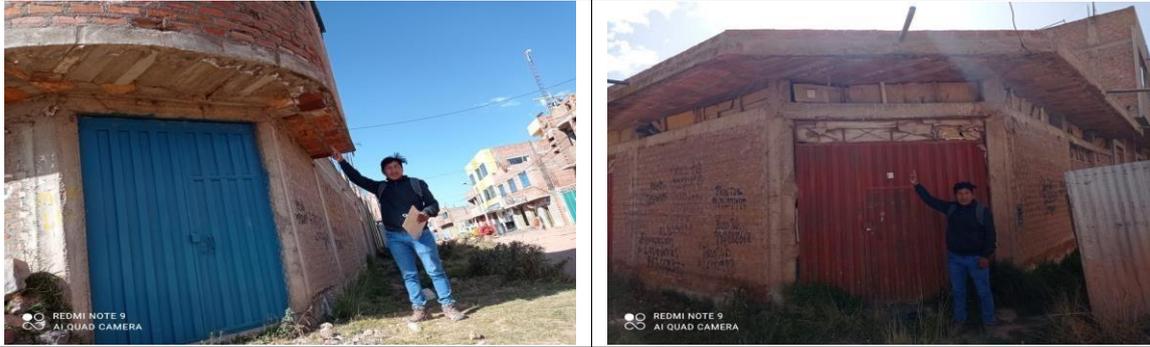
Propuesta de mejora de vivienda con viga en estado de demolición	
Propuesta de Mejora Estructural en las Viviendas de la Urbanización San Mateo, Juliaca-2022.	Código: 071
Uso original: vivienda	
Uso actual: Deshabitada	Uso original: Multifamiliar
Patología: Agrietamiento	Ubicación: jiron 9 de Junio Mz. K Lte. n° 19

Descripción:	Agrietamiento a lo largo de la viga
Posibles causas:	Carece de diseño y cálculo estructural
Pronóstico:	Debilidad de resistencia de la viga
Propuesta de mejora:	<ol style="list-style-type: none"> 1.- Apuntalar la viga a 1.0 m para su mejora del mal estado de la viga 2.- Retirar manualmente el concreto inferior del elemento estructural y sanear 3.- colocar los nuevos estribos, Debe colocarse en forma de U, la misma de lo existentes, y adicionalmente soldarse al estribo antiguo para garantizar la resistencia al esfuerzo cortante. 4.- Montaje de la nueva barra de refuerzo a lo largo de toda la viga y fijarla a la columna final 5.- Pegue concreto viejo para asegurarse de que el mortero de reparación se adhiera correctamente. 7.- Encofrar la viga de concreto de la parte afectada. 6.- Aplicar el mortero de reparación en la cantidad, forma recomendado por el fabricante. 8.- Desencofrar a los diez días. 9.- finalmente reposición del acabado.

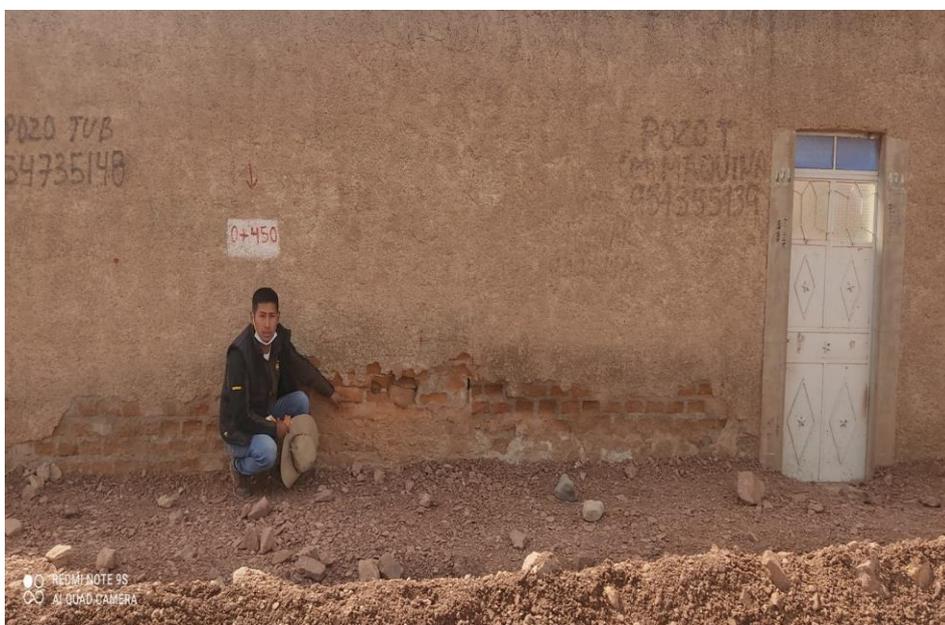
Presencia de eflorescencia y erosión en el muro.

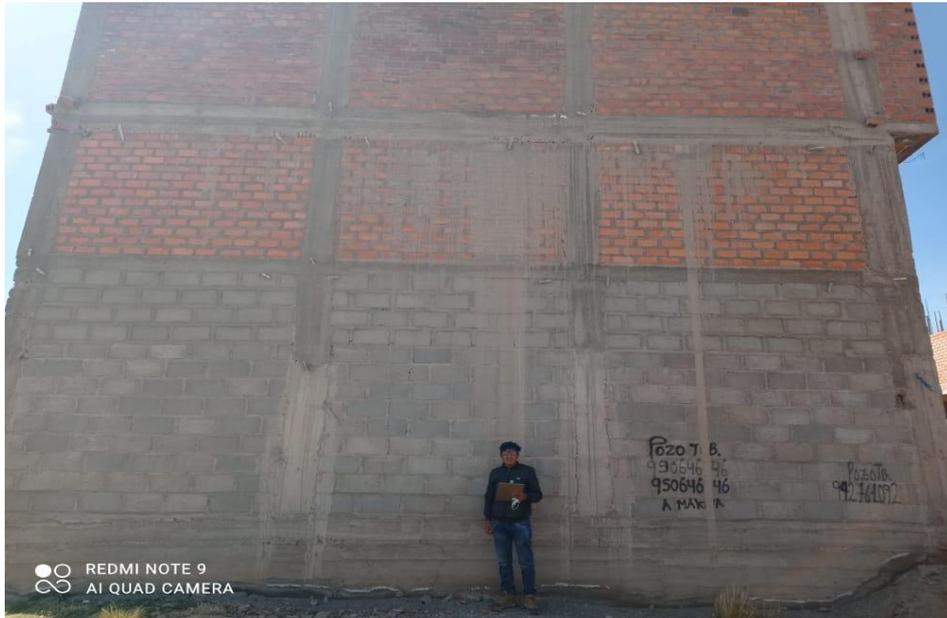
Presencia de erosión y humedad en la parte inferior del muro.

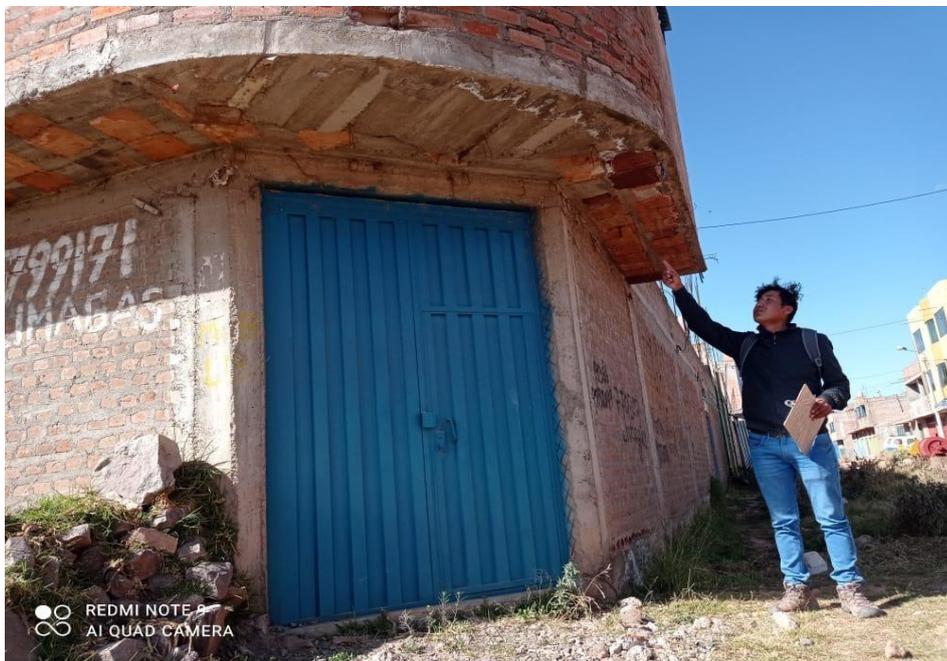
Corrosión en el acero en la losa de la vivienda y eflorescencia.

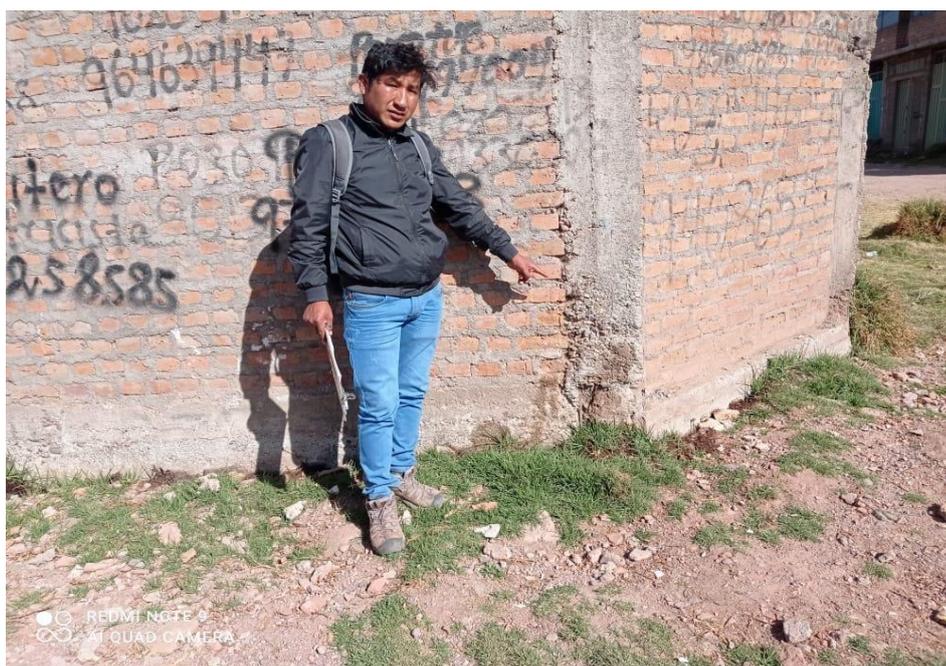
Desprendimiento en la parte inferior de la columna.

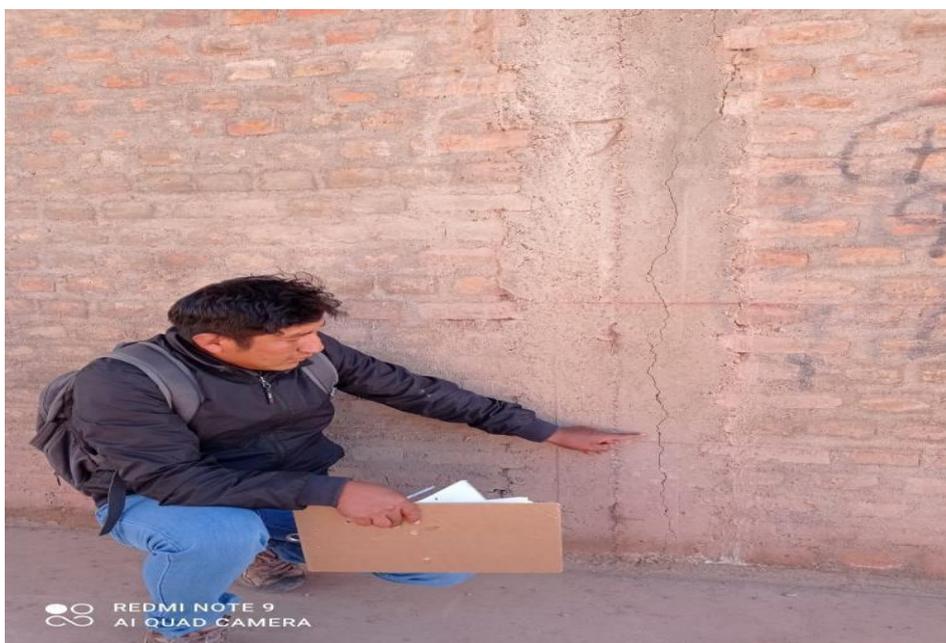
Fisura longitudinal en la columna.

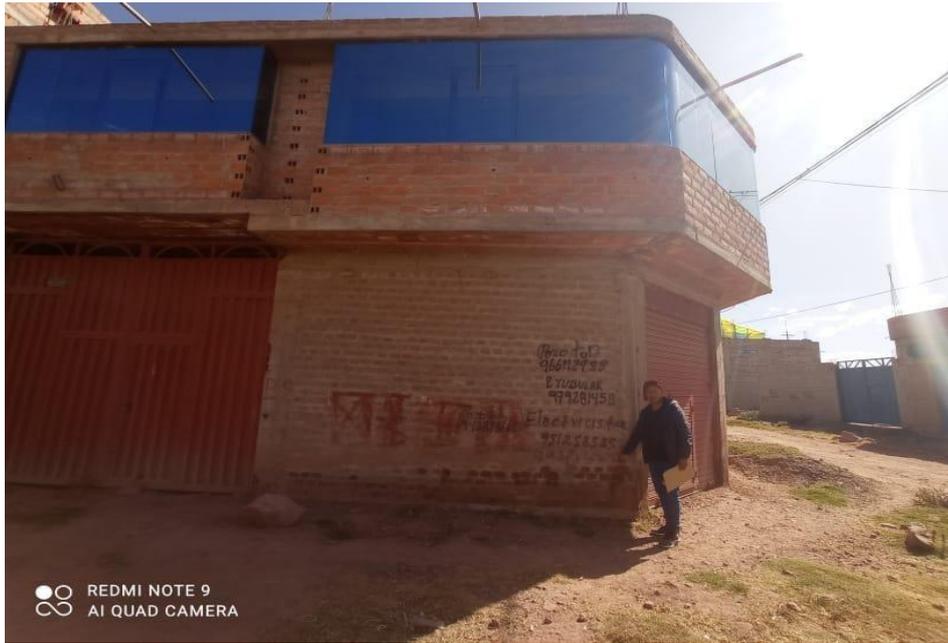
Presencia de humedad en la parte inferior del muro y columna.

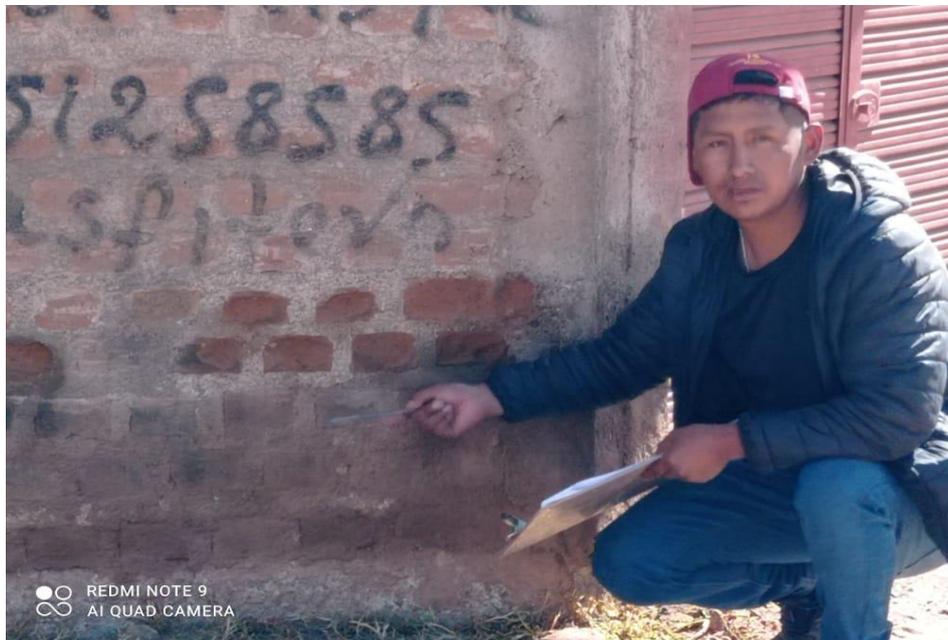
Presencia de eflorescencia y erosión en la parte inferior del muro.

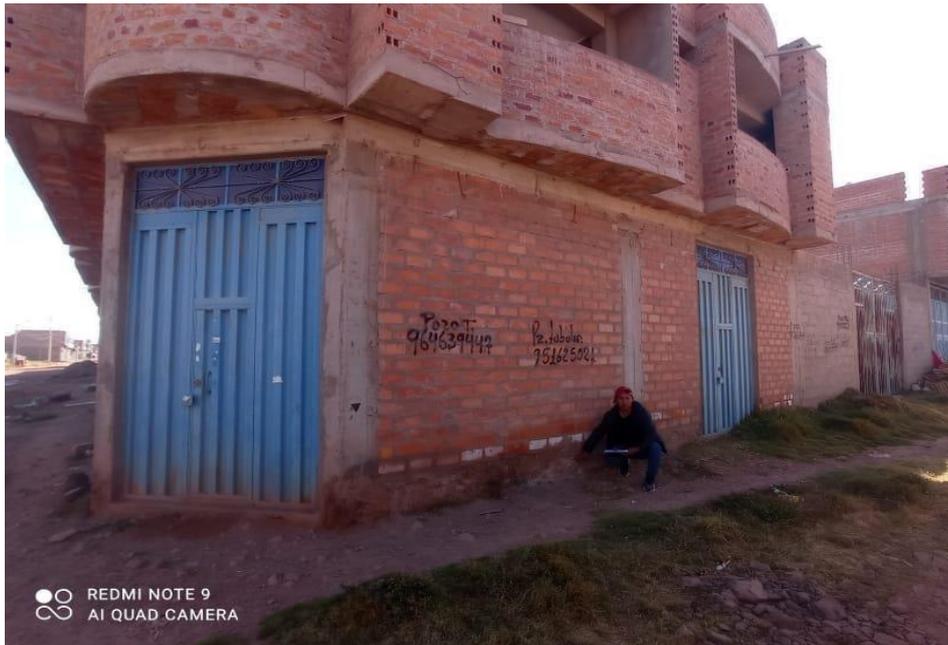
Presencia de humedad y eflorescencia.

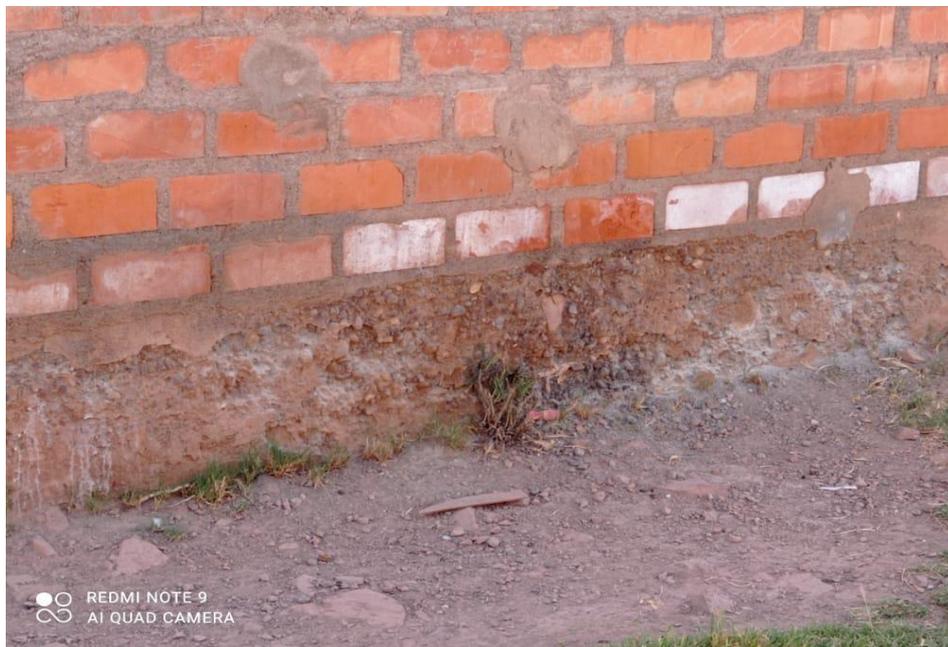
Presencia de erosión y eflorescencia en la parte inferior del muro.

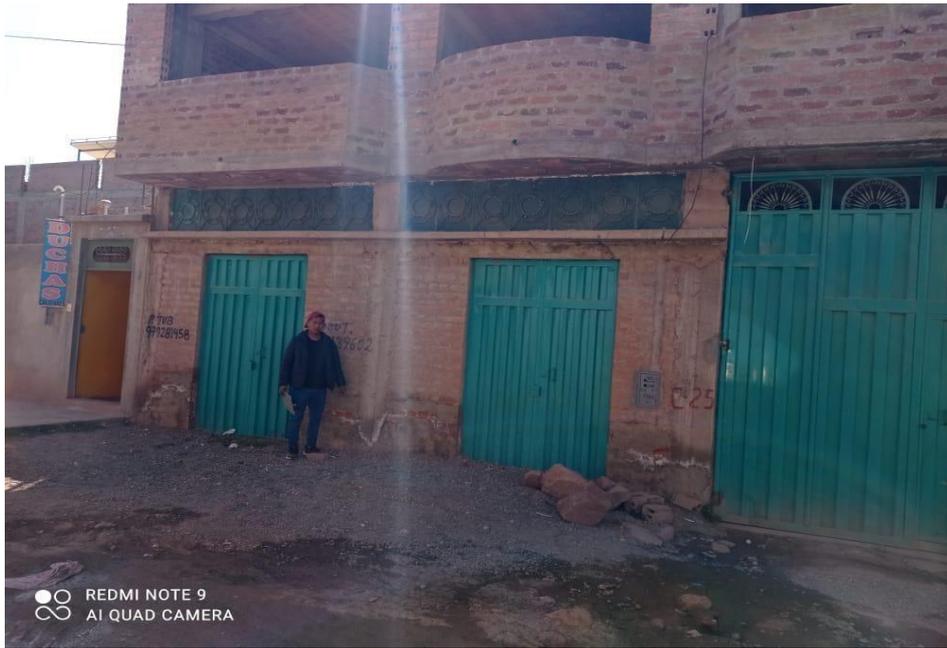
Presencia de humedad, eflorescencia y erosión.
