UNIVERSIDAD CÉSAR VALLEJO

Evaluación Superficial Del Pavimento Flexible Empleando La
Metodología PCI En Un Tramo De La Avenida Metropolitana, Ate
Vitarte 2020.

TESIS PARA OBTENER EL TÍTULO PROFESIONAL DE:
Ingeniero Civil

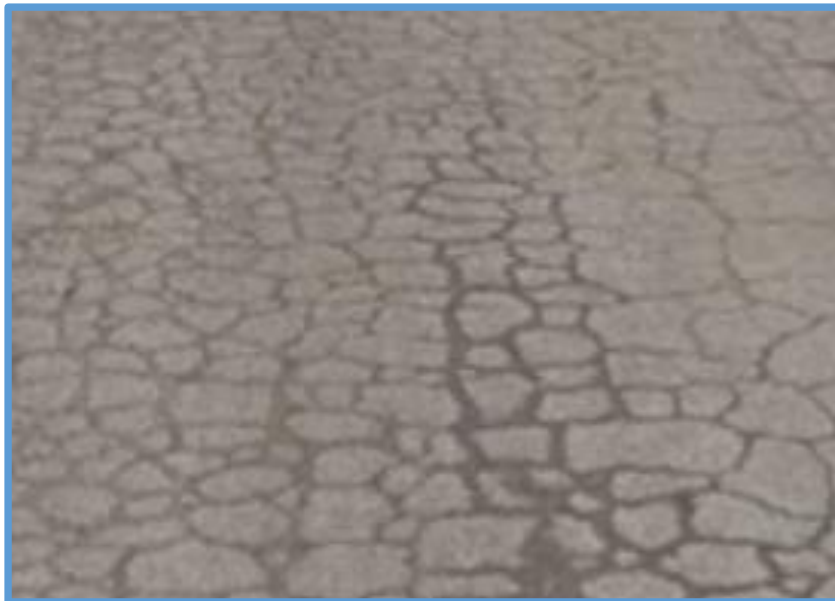
Figura 05: Estado de grietas en bloque

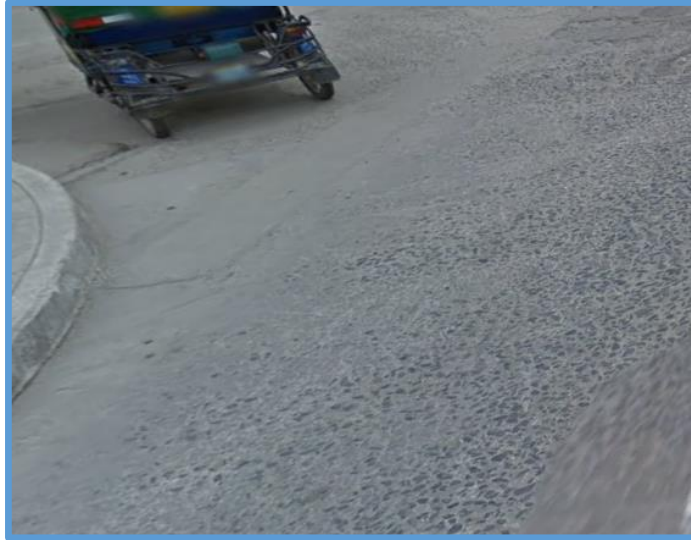
En la exudación, habitualmente se da por una mala distribución del asfalto, cuando hace mucho calor el pavimento se esparce por toda el área. Conocida también como material bituminado, la cual muestra un área reluciente y brillante (ASTM D6433-16, 2016, p. 12).

Figura 06: Exudación

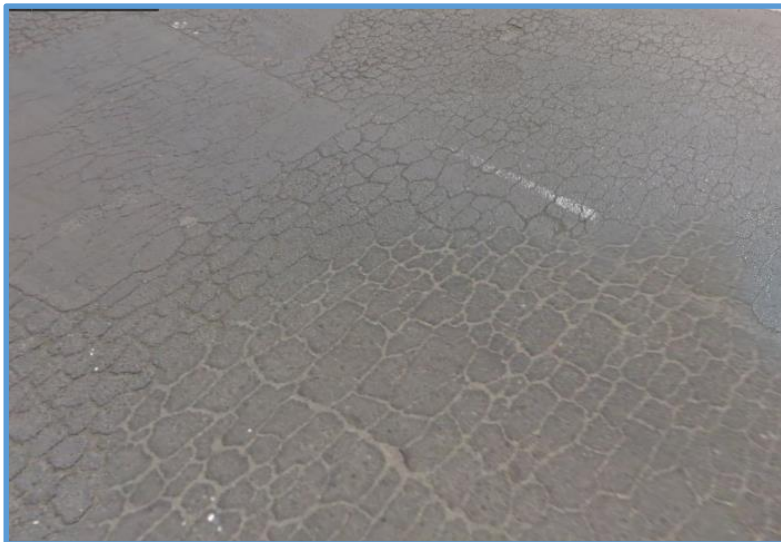
Para el agrietamiento en bloque, Las fisuras están fraccionadas en el asfalto como bloques interconectados, estas piezas tienen diferentes tamaños, estas fallas se dan por excesivo tránsito. (ASTM D6433-16, 2016, p. 12).

Figura 07: Estado del Agrietamiento en bloque

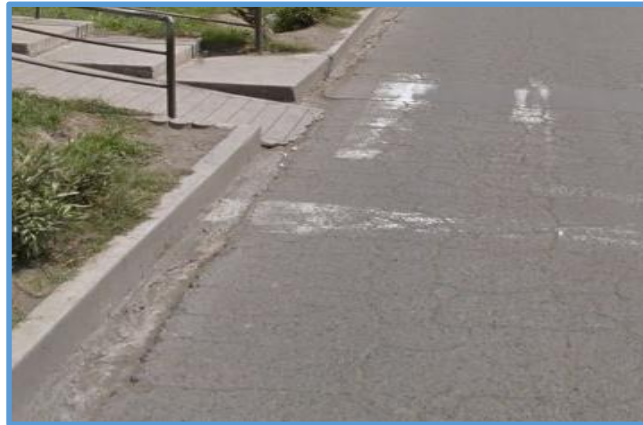
En las grietas de borde, las fisuras encontradas en los lados del pavimento, vienen siendo efectuadas por lo frágil de la subrasante, originadas también por la sobrecarga de vehículos en el pavimento. (ASTM D6433-16, 2016, p. 15).

Figura 08: Grieta de Borde

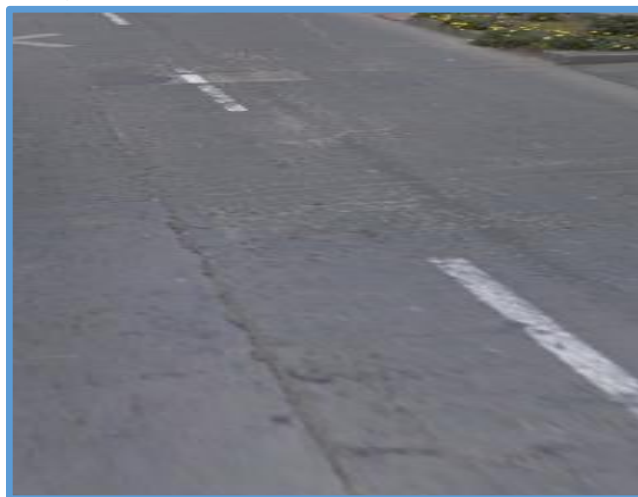
Para las grietas de reflexión de junta, estas fallas se originan en pavimentos hechos sobre una losa de cemento, Generadas por la humedad. (ASTM D6433- 16, 2016, p.16).

Figura 09: Grieta de Reflexión de junta

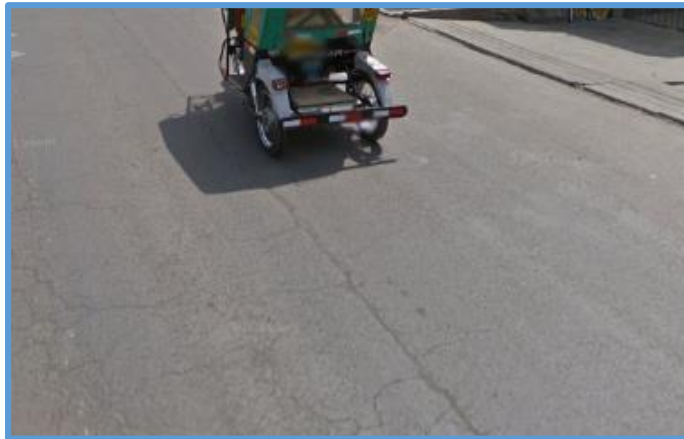
Las grietas longitudinales y transversales, usualmente aparecen gracias a las juntas de carriles de baja calidad y se encuentran situadas en la superficie de las vías, normalmente este tipo de falla no está relacionada al sometimiento de cargas de vehículos en las vías (ASTM D6433-16, 2016, p. 17).

Figura 10: Grietas Longitudinales

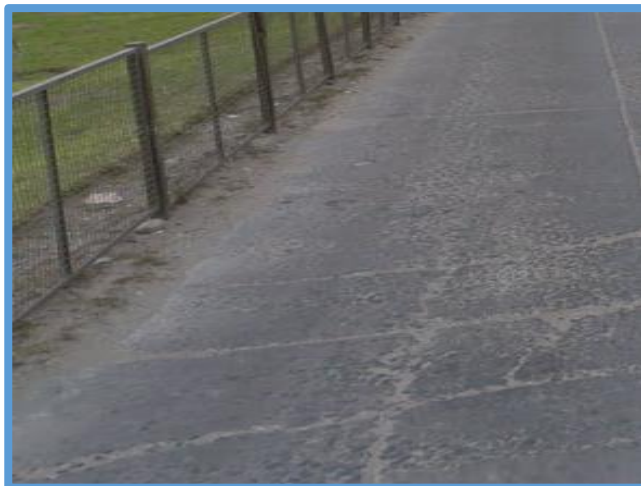
Figura 11: Grietas Transversales.

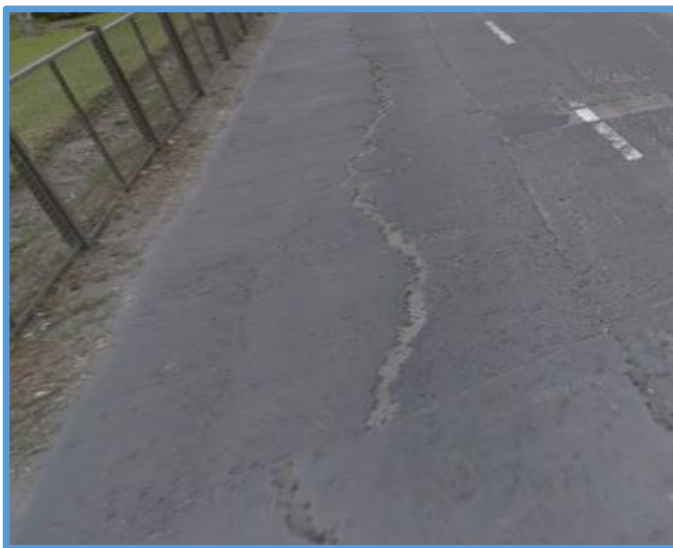
En las grietas parabólicas, este tipo de fallas son grietas de aspecto de media luna, situadas en la vía. Este tipo de falla es ocasionado, a partir de la frenada intempestiva de los vehículos y también al girar deforman y deslizan los agregados de la vía con poco soporte de carga vehicular. (ASTM D6433-16, 2016, p. 22).

Figura 12: Grietas Parabólicas

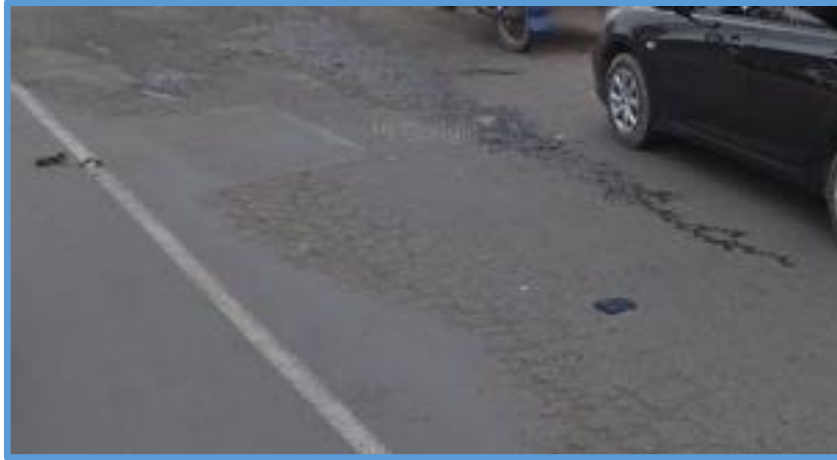
Figura 13: Abultamientos.

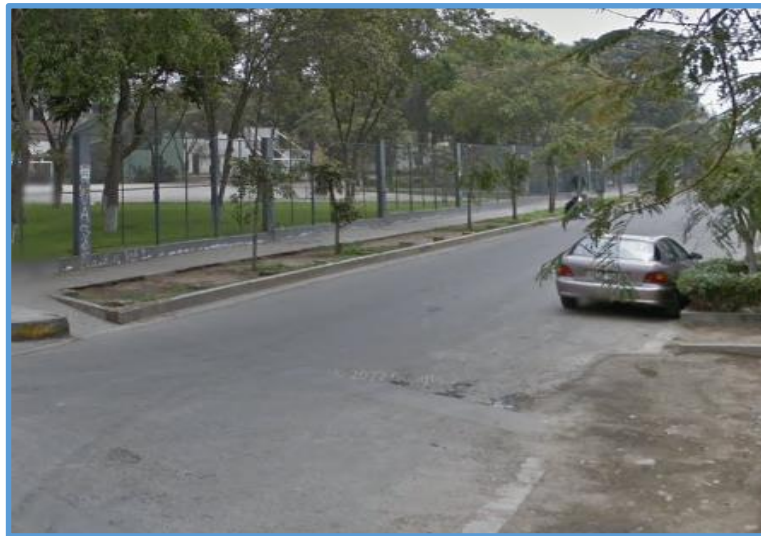
Figura 14: Hundimientos.

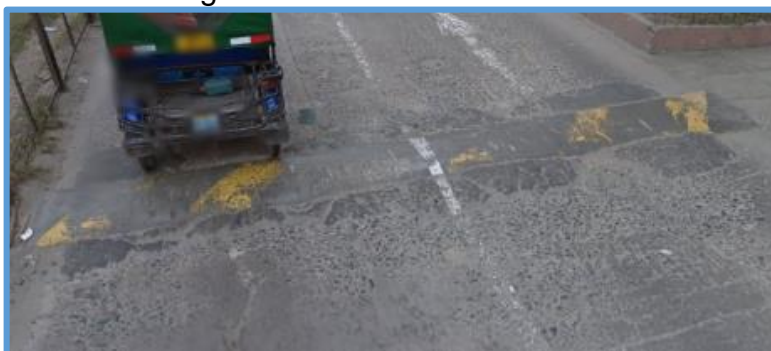
Figura 17: Ahuellamientos.

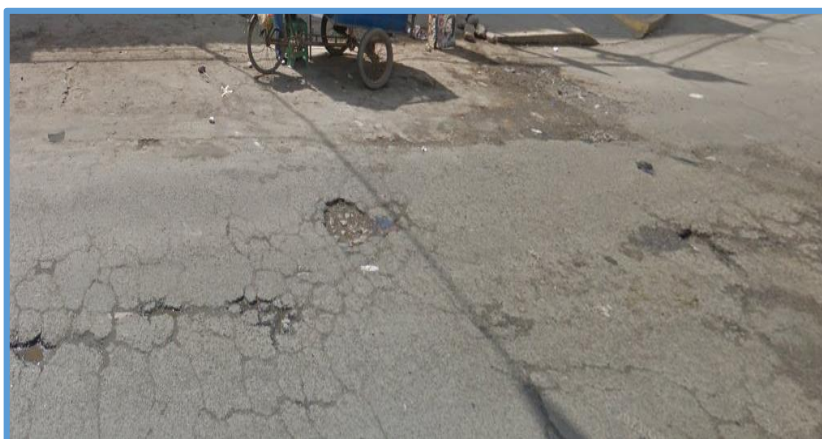
Figura 20: Huecos.

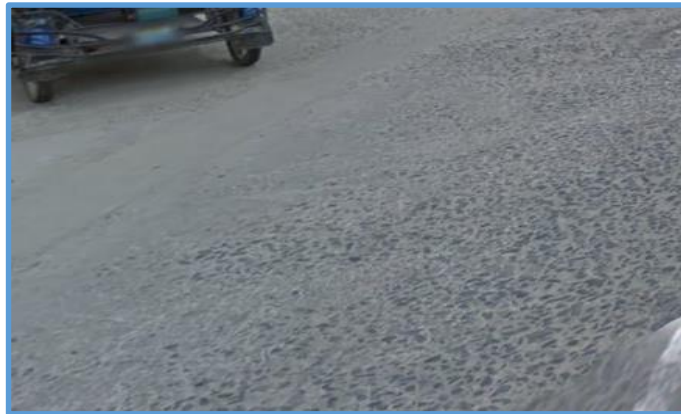
En el desprendimiento de agregados, se da cuando existe disminución o pérdida de la parte superior del pavimento (superficie) y También de las partículas sueltas de agregado.

Figura 21: Desprendimientos de agregados

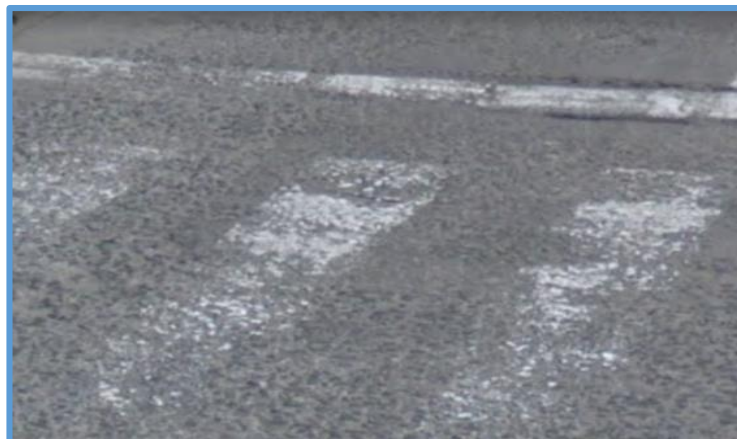
En el pulimiento de agregados, esta falla es ocasionada debido a la sobrecarga en la vía, por los vehículos que circulan por la misma, el acoplamiento con las llantas disminuye de forma exorbitante.

Figura 22: Pulimiento de Agregados.

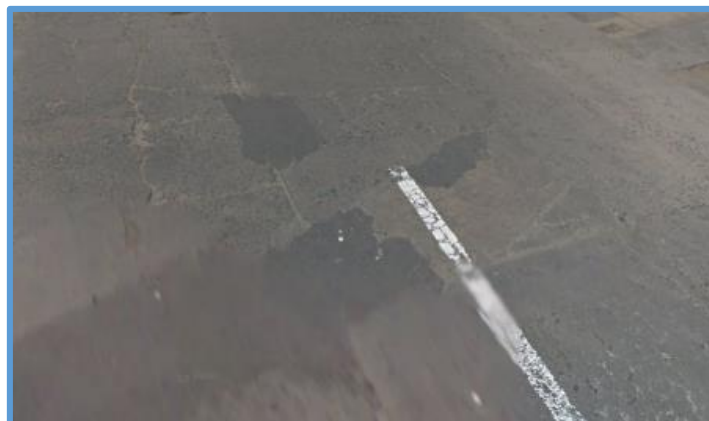
Figura 24: Parcheo

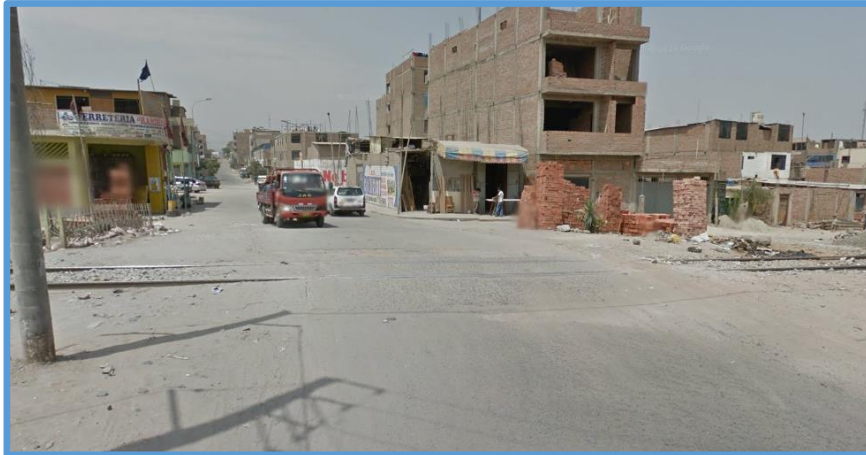
Figura 25: Cruce de vía férrea

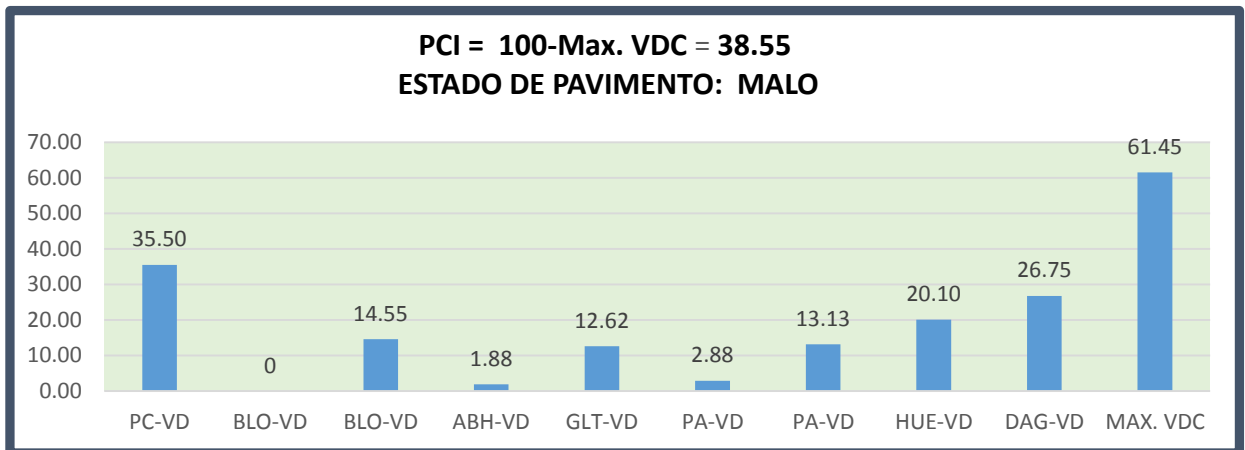
Figura 35: estado de “UM1”.

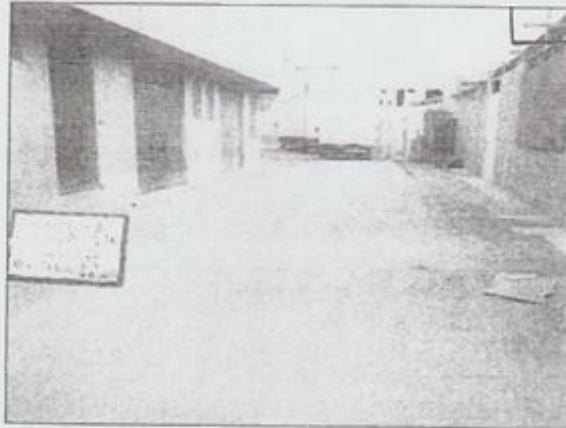
Estado actual del pasaje 1.

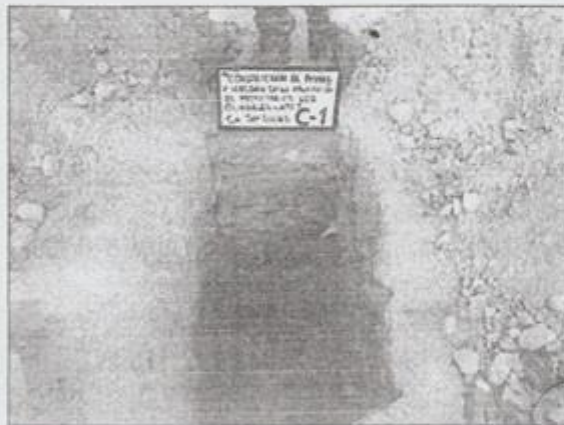
Por ser el suelo de la zona de estudio un relleno, se han encontrado bolsas y sacos de polipropileno, ladrillos rotos y una mezcla de suelos granulares y finos, así mismo el suelo presenta una compacidad muy baja.

Calicata C-1, Calle San Lucas

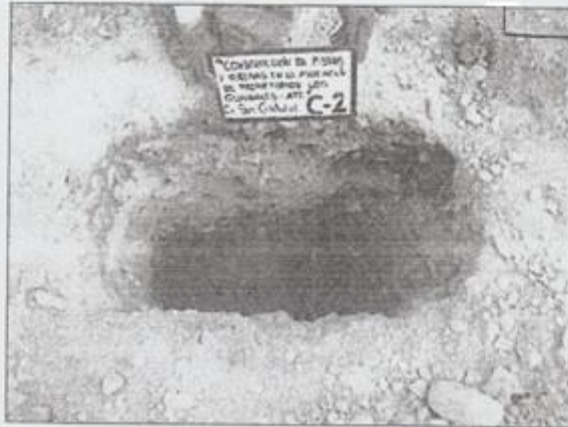
Calicata C-2. Ca. San Cristóbal.

En esta segunda calicata se ha encontrado un suelo similar que la calicata anterior, siendo un suelo resultante de una mezcla y con la presencia de bolsas, ladrillos de construcción y bloques de concreto portland. Concluyendo que el suelos que conforma el área de estudio es relleno.

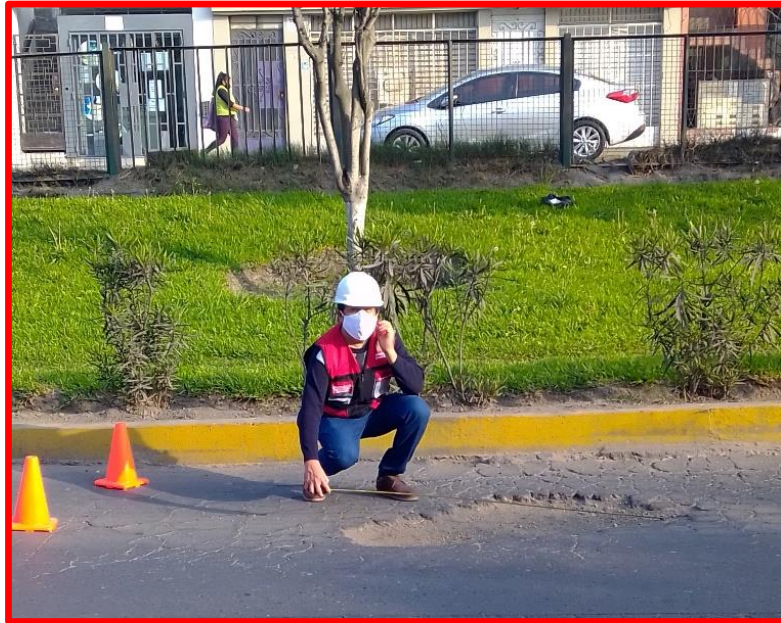
HUECOS
