UNIVERSIDAD CÉSAR VALLEJO

**“Plan de mantenimiento vial en función del PCI para pavimentos
rígidos del Jirón Puno de la ciudad de Juliaca, 2022”**

TESIS PARA OBTENER EL TÍTULO PROFESIONAL DE:

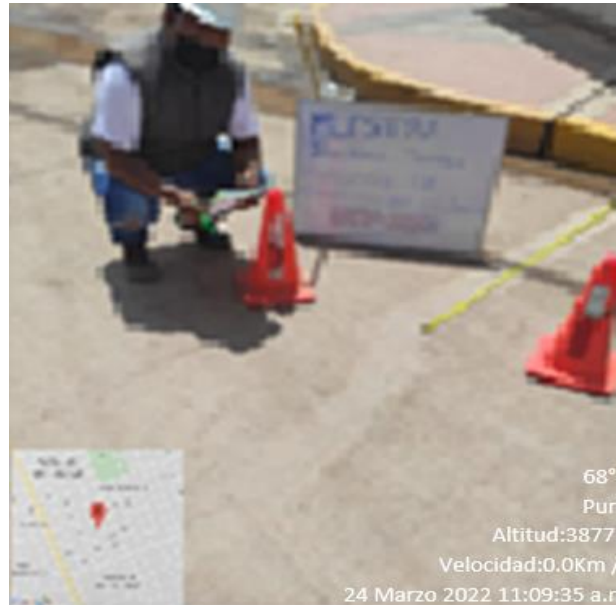
Primer paso: Identificamos Los deterioros presentes en el pavimento de forma visual, tal y como nos muestra en la siguiente figura.

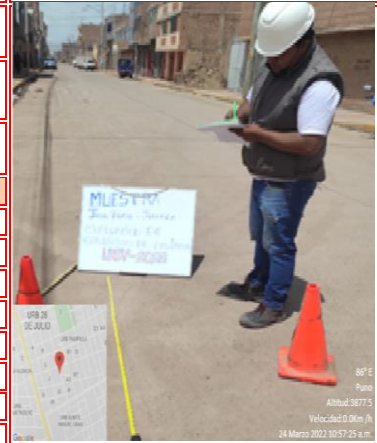
código de falla	NÚMERO TOTAL DE PAÑOS EVALUADOS	NÚMERO DE PAÑOS DAÑADOS
22	24	12
28	24	4
31	24	5
39	24	2

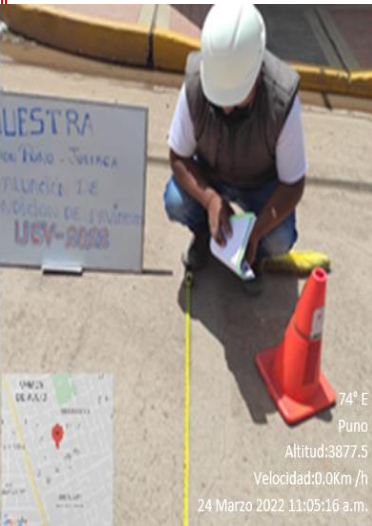
CÓDIGO DE FALLAS	NÚMERO TOTAL DE PAÑOS EVALUADOS	NÚMERO DE PAÑOS DAÑADOS
22	22	9
28	22	8
31	22	6
39	22	3

CÓDIGO DE FALLAS	SEVERIDAD	CANTIDAD				TOTAL	DENSIDAD %	VALOR DEDUCIDO (Q)
22	BAJA	9				9	40.91	31.3
28	BAJA		5			5	36.36	15.9
31	BAJA			3		3	27.27	5.1
39	BAJA				1	1	13.64	3.5

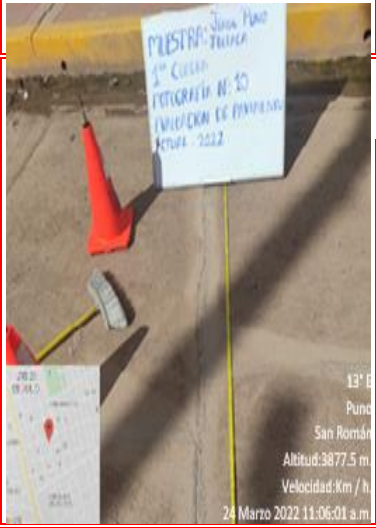
UNIDAD MUESTRAL N° 09					
UNIVERSIDAD CÉSAR VALEJO					
EVALUACIÓN DEL ÍNDICE DE CONDICIÓN DEL PAVIMENTO (PCI)					
NOMBRE DE LA VIA:	PROGRESIVA INICIAL:	UTM INICIAL		UBICACIÓN

CÓDIGO DE FALLAS	NÚMERO TOTAL DE PAÑOS EVALUADOS	NÚMERO DE PAÑOS DAÑADOS
22	22	6
28	22	4
31	22	3
39	22	2
