UNIVERSIDAD CÉSAR VALLEJO

FACULTAD DE INGENIERÍA Y ARQUITECTURA
ESCUELA PROFESIONAL DE INGENIERÍA CIVIL

“Evaluación de patologías para determinar la condición del pavimento
rígido de la Avenida Diego Ferrer Huaraz – Ancash 2022”

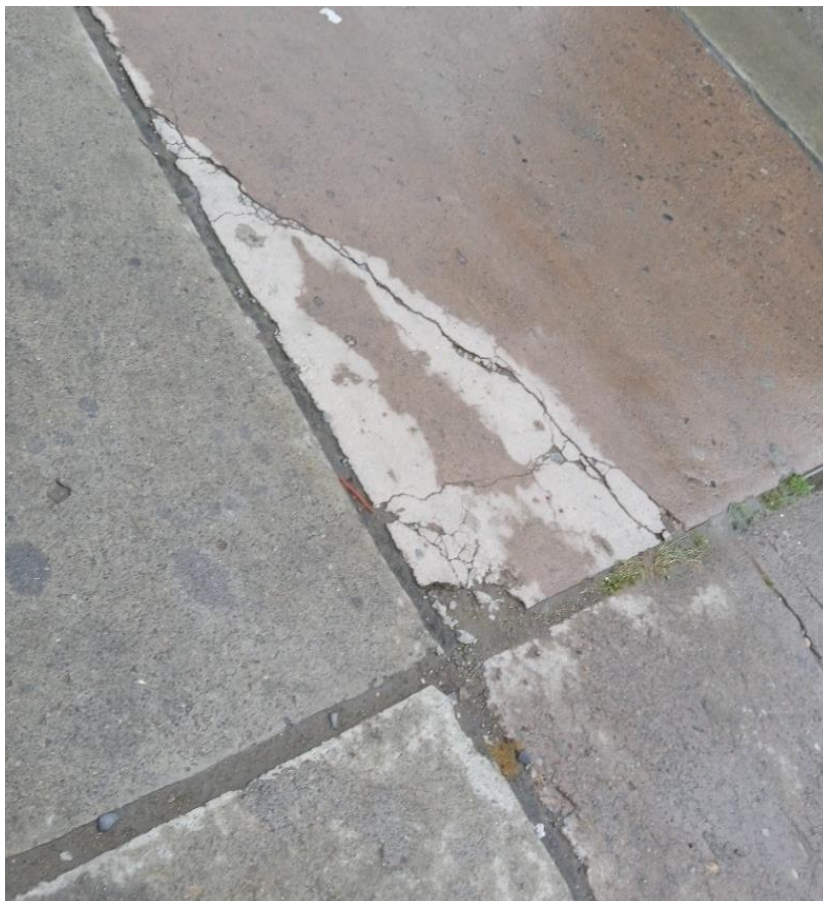
Anexo 4. Estado actual de la avenida Diego Ferrer – Grieta de Esquina

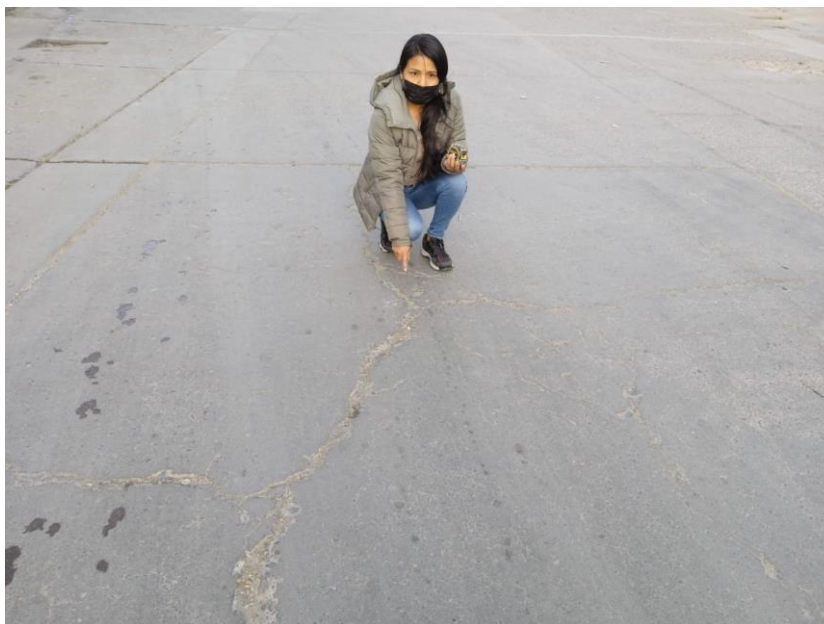
Anexo 5. Estado actual de la avenida Diego Ferrer – Losa Dividida

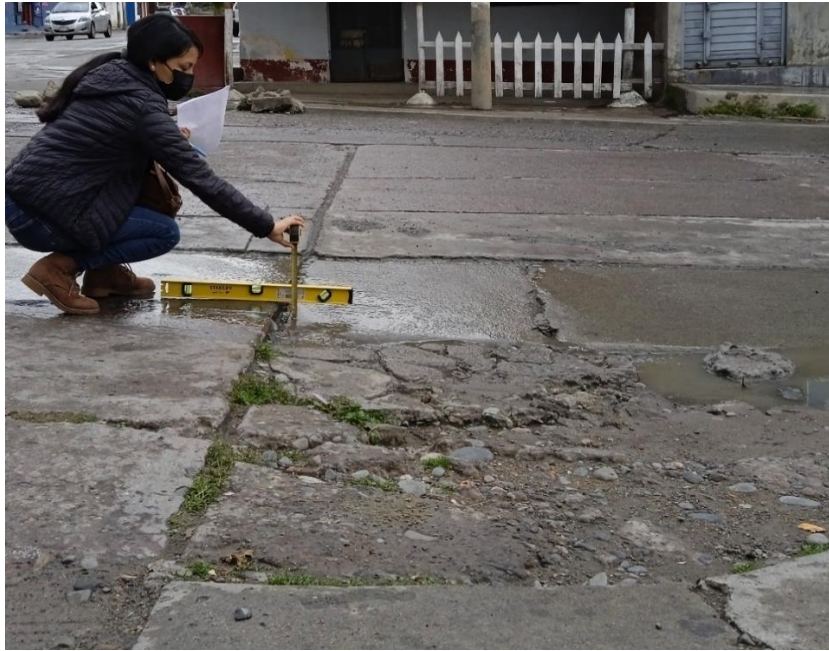
Anexo 6. Estado actual de la avenida Diego Ferrer - Escala

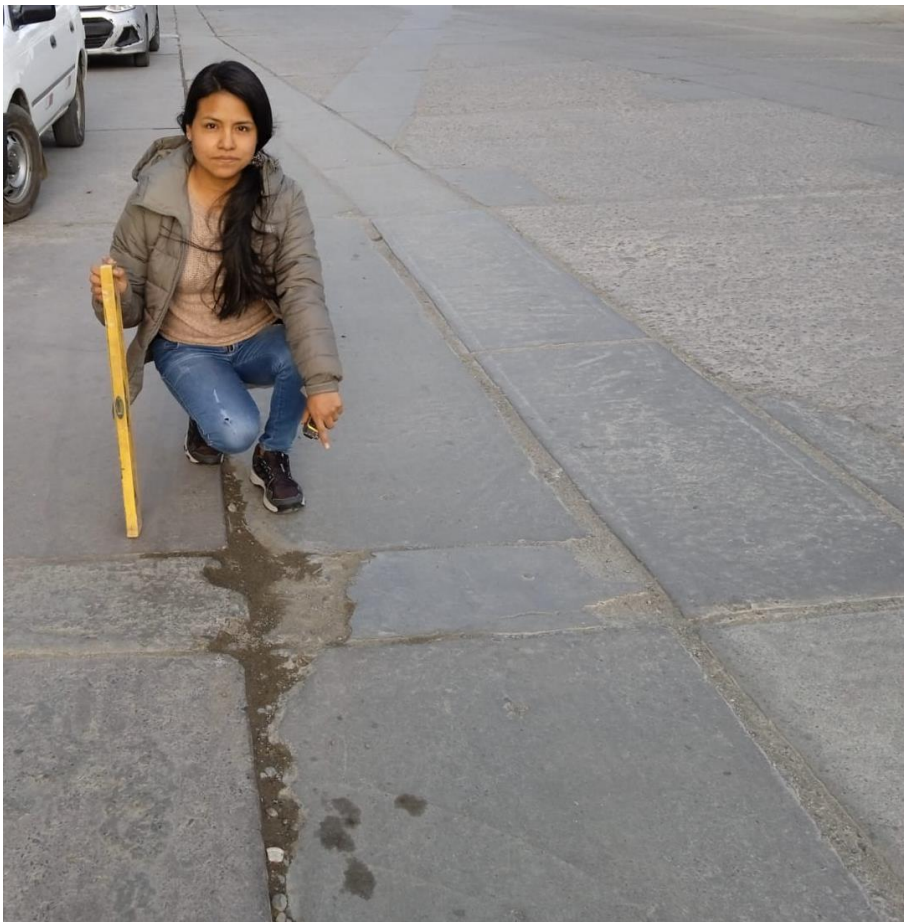
Anexo 7. Estado actual de la avenida Diego Ferrer – Sello de Junta

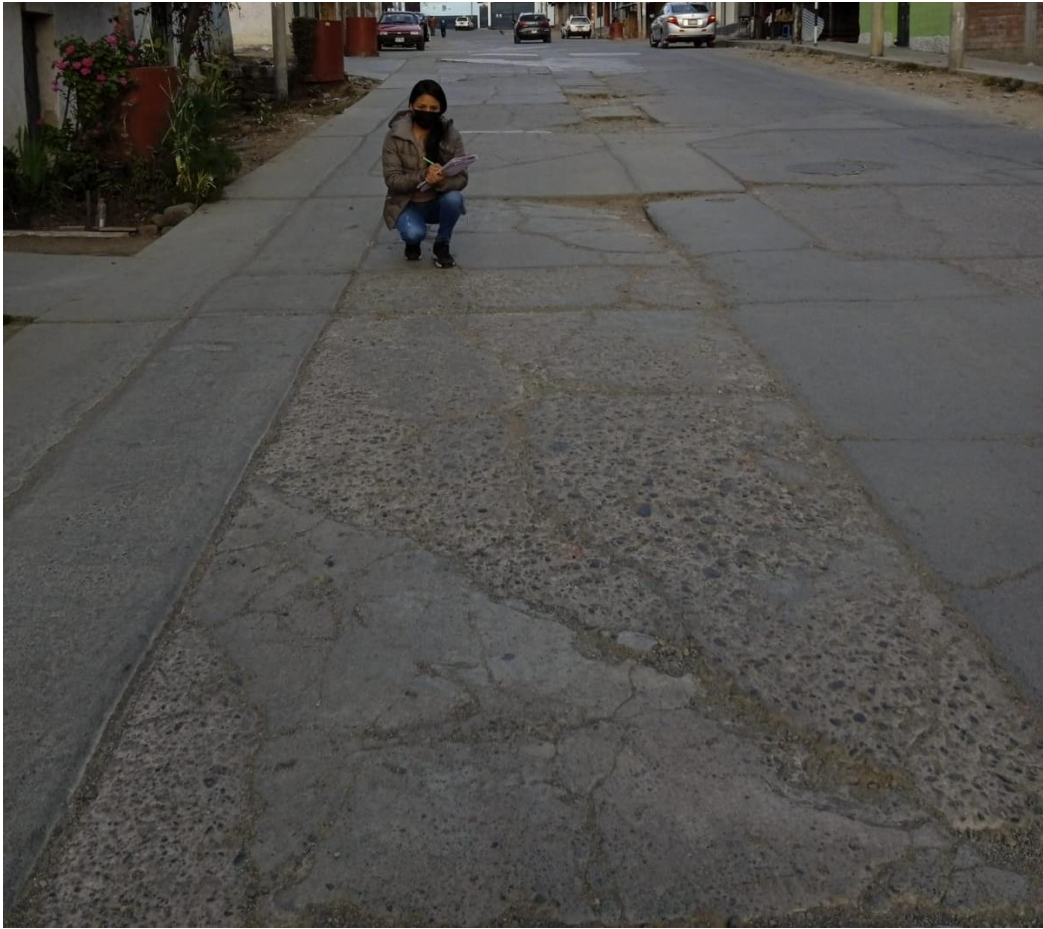
Anexo 8. Estado actual de la avenida Diego Ferrer – Grieta Lineal

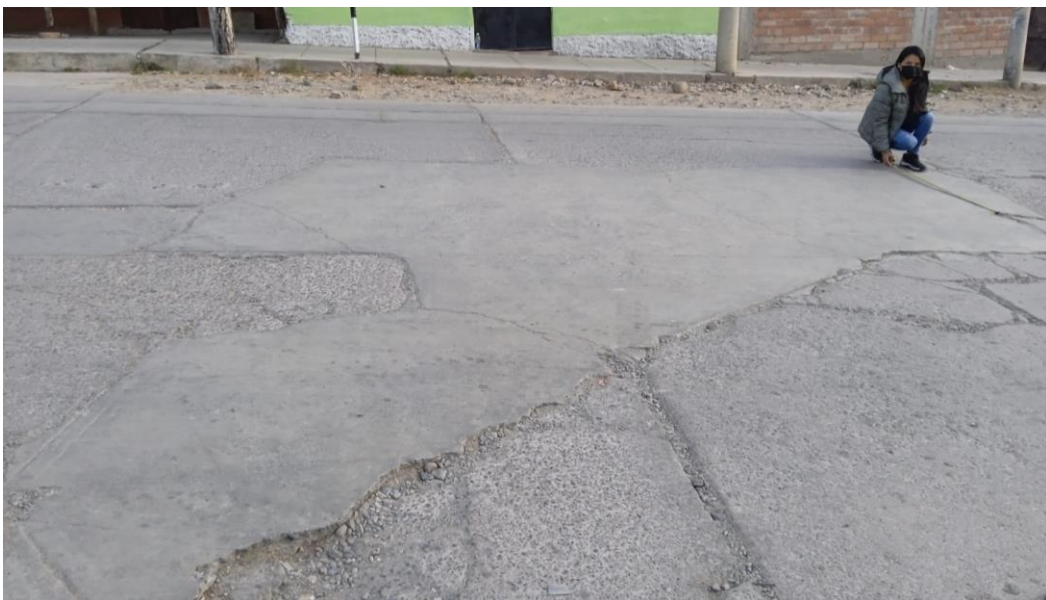
Anexo 9. Estado actual de la avenida Diego Ferrer – Parcheo Grande

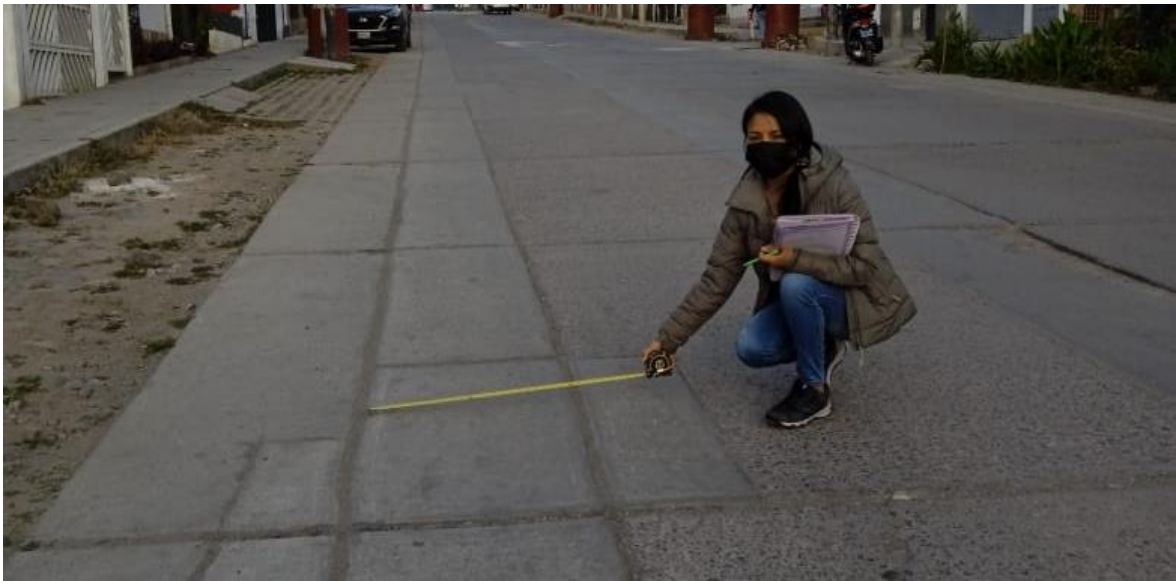
Anexo 10. Estado actual de la avenida Diego Ferrer – Parche Pequeño

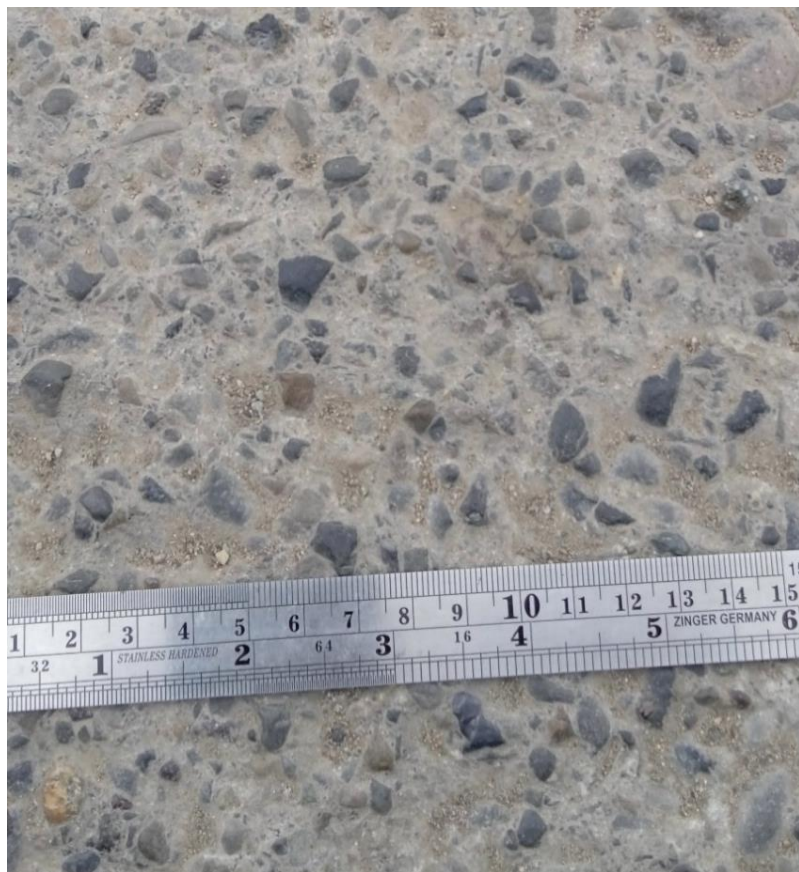
Anexo 11. Estado actual de la avenida Diego Ferrer – Pulimento de Agregados

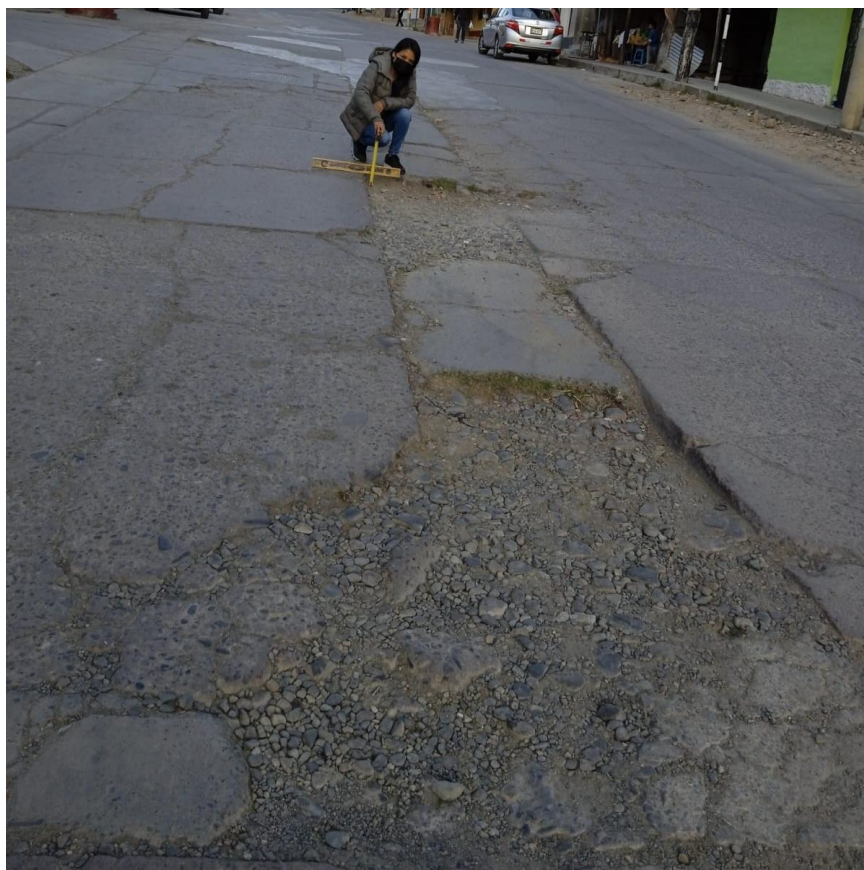
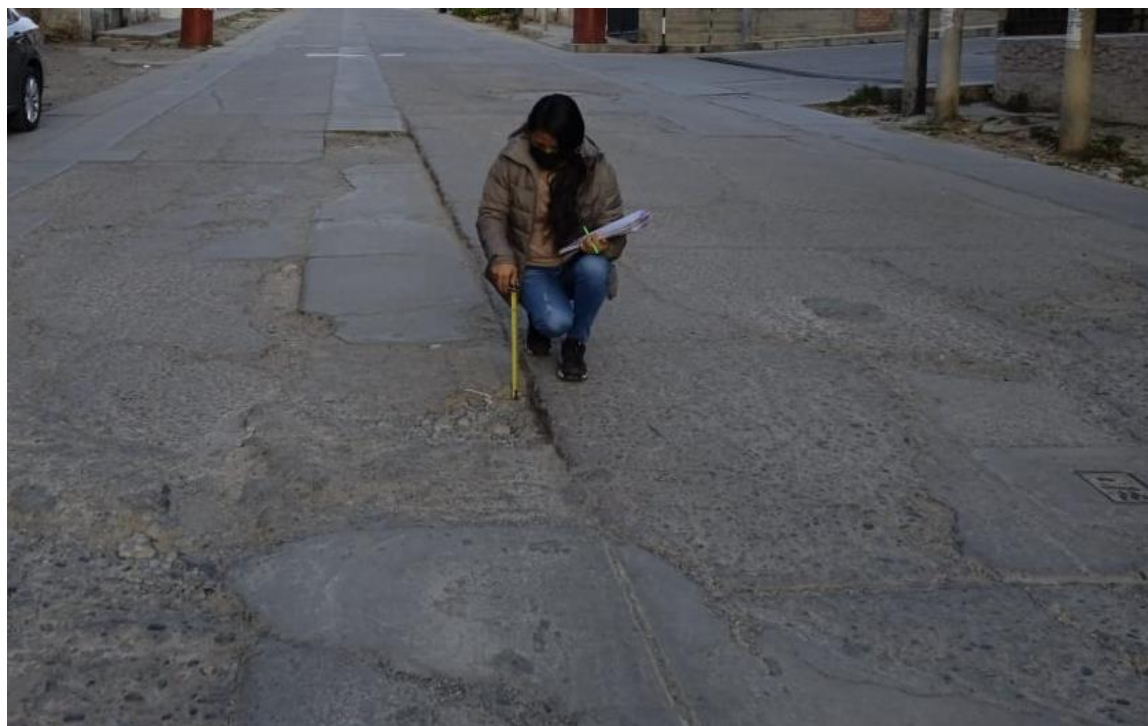
Anexo 12. Estado actual de la avenida Diego Ferrer – Punzonamiento

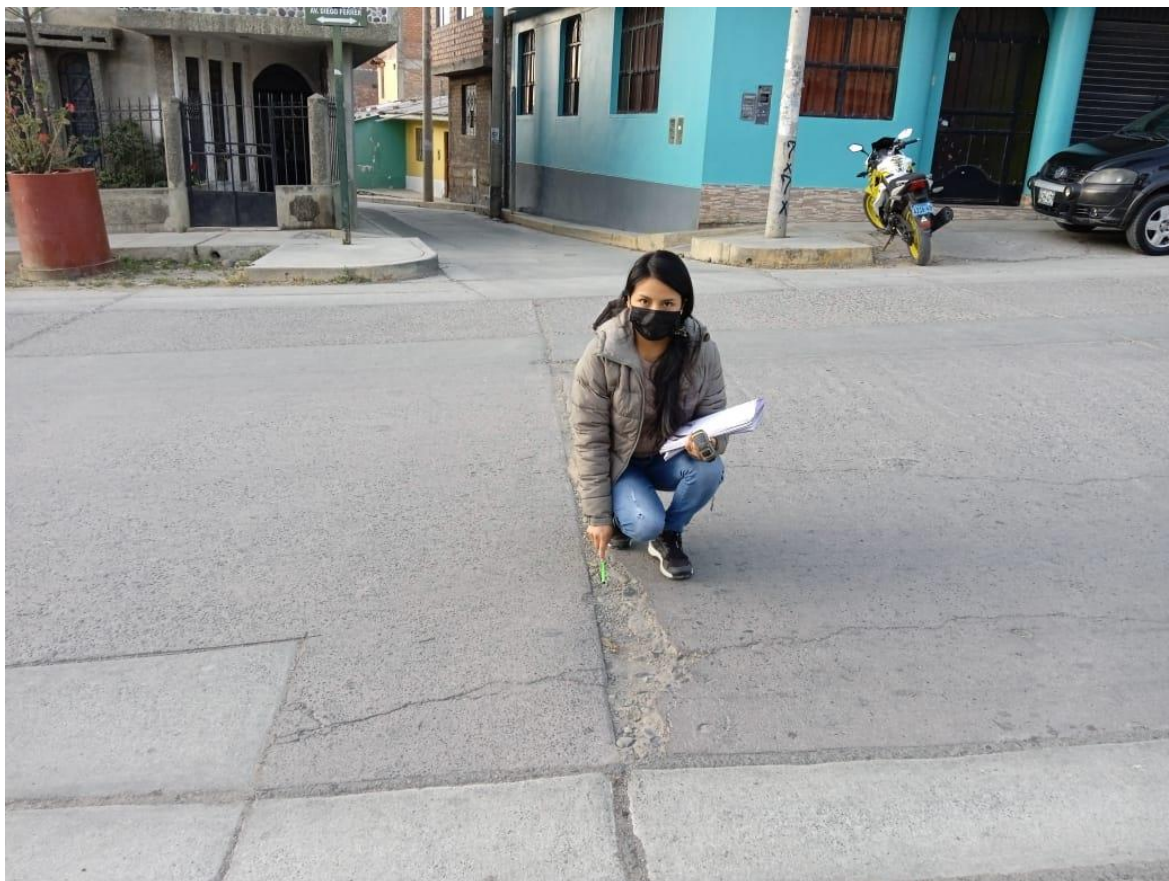
Anexo 13. Estado actual de la avenida Diego Ferrer – Descascaramiento de Junta
