UNIVERSIDAD CÉSAR VALLEJO

Factores Constructivos que Incrementan la Vulnerabilidad Sísmica de
las Edificaciones en la Ciudad de Tumbes, 2022

TESIS PARA OBTENER EL TÍTULO PROFESIONAL DE:

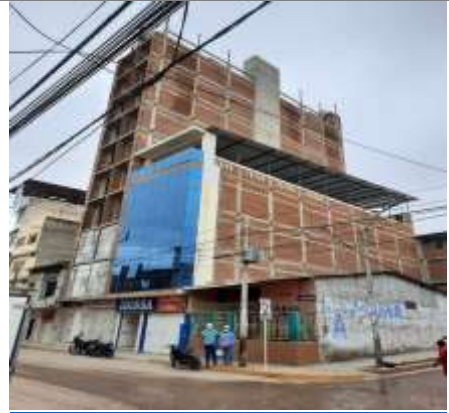
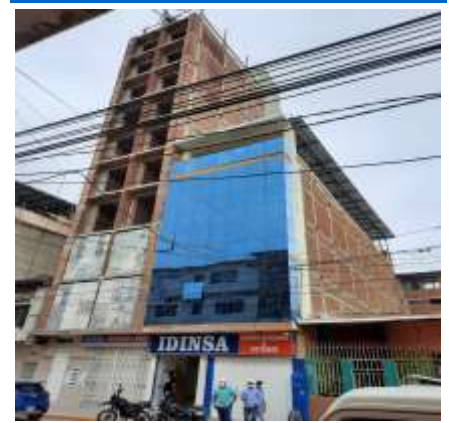
Ubicación: Jr. Simón Bolívar

La forma alargada del terreno compromete la rigidez en el eje X lo que ocasionaría derivas importantes en esa dirección	
6	Irregularidades en altura	No se observan irregularidades en altura, sin embargo, lo alto del edificio y lo angosto de la dimensión en X podría ocasionar un cabeceo de tal modo que las derivas en la dirección X en la última planta, pueden ser mayores al límite de 0.005 para albañilería	
7	Cubierta	Plana, ligera y fija	No
		Plana y suelta	No
		Irregular y suelta	No
		Deteriorada y suelta	No
		No hay	Sí
8	Elementos no estructurales	Bien fijos al sistema resistente	No
		Algunos sueltos	No
		Mayoritariamente sueltos	No
		No hay	Sí
9	Conservación	Bien conservada	Sí
		Algunas fisuras	No
		Grietas	No
		Desprendimientos, corrosión	No

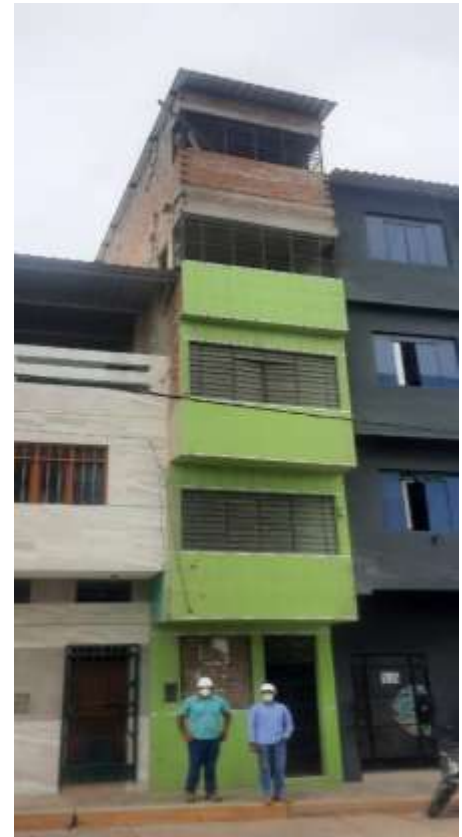
Ubicación: Jr. Mayor Novoa

6	Irregularidades en altura	El incremento de áreas y masas con la altura no es recomendable por el aumento de la fuerza sísmica que experimenta la edificación cuando esta condición se verifica ($F = ma$), sin embargo, el incremento no siendo significativo ni configurando una irregularidad (E.030), si revela autoconstrucción en la edificación	
7	Cubierta	Plana, ligera y fija	Sí
		Plana y suelta	No
		Irregular y suelta	No
		Deteriorada y suelta	No
		No hay	No
8	Elementos no estructurales	Bien fijos al sistema resistente	No
		Algunos sueltos	No
		Mayoritariamente sueltos	No
		No hay	Si
9	Conservación	Bien conservada	Sí
		Algunas fisuras	No
		Grietas	No
		Desprendimientos, corrosión	No

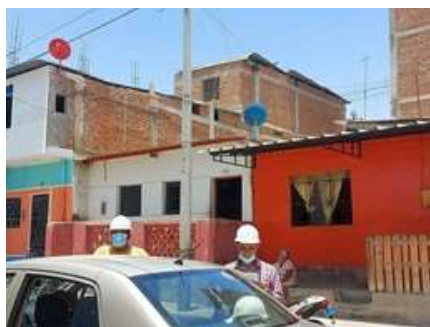
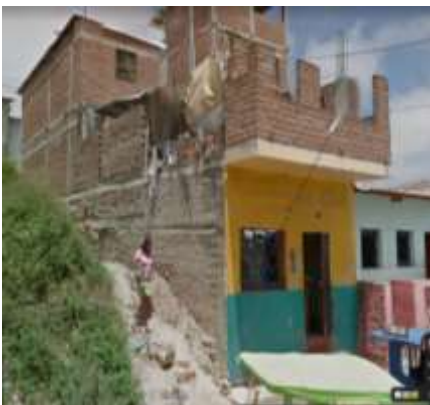
Ubicación: Diego Ferrer
Maynas

Edificación 04		
Generalidades	Ubicación: Jr. Diego Ferrer / Maynas Material: Concreto, ladrillo, acero Categoría Antigüedad aprox. (Años) N° Pisos N° Diafragmas Medidas: 4.9 m x 19.5 m	C 20 2 2
Factor	Detallado	Calificación
1 Calidad de la edificación	Mampostería Sistema resistente Carencias en confinamiento Proceso constructivo Autoconstrucción	Deficiente Deficiente Sí Deficiente Sí
2 Suelo	Clasificación SUCS Peligro Susceptibilidad de licuación Amplificación sísmica Pendiente	SC Alto Sí Alta Pronunciada
3 Diafragma	Sales/humedad Plano y completo Discontinuo Vigas soleras faltantes	No Sí No
4 Relación de aspecto del terreno	Cuadrado Rectangular moderado Escaso frente	No No Sí
5 Irregularidades en planta	La pronunciada diferencia de cotas en los dos frentes de la edificación produce fuerzas desiguales en cada frente por lo que las derivas en ellas puede ser 1.2 veces mayor que el del centro de masas, originando una distorsión por torsión importante

6 Irregularidades en altura	En lo vertical, la dimensión del muro maestro Y es el doble (> 1.3) que el muro maestro del segundo piso por lo que se configura una irregularidad geométrica	
7 Cubierta	Plana, ligera y fija Plana y suelta Irregular y suelta Deteriorada y suelta No hay	No No Sí Sí Parcial
8 Elementos no estructurales	Bien fijos al sistema resistente Algunos sueltos Mayoritariamente sueltos No hay	No No Sí No
9 Conservación	Bien conservada Algunas fisuras Grietas Desprendimientos, corrosión	No Sí No No

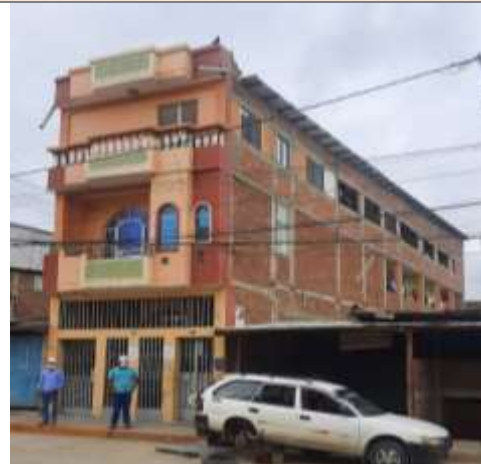
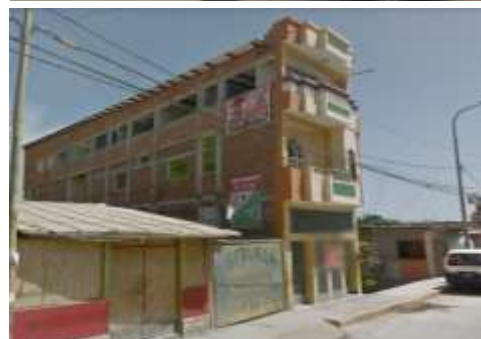
Ubicación: Jr. Alfonso Ugarte

6 Irregularidades en altura	La gran altura de los entrepisos, especialmente del primero (aproximadamente 7m contando que la vereda se encuentra a casi 2 m por encima del suelo), relacionado con el largo de la edificación y lo estrecho del frente, configura una irregularidad de piso débil	
7 Cubierta	Plana, ligera y fija Plana y suelta Irregular y suelta Deteriorada y suelta No hay	Sí No No No No
8 Elementos no estructurales	Bien fijos al sistema resistente Algunos sueltos Mayoritariamente sueltos No hay	Sí No No No
9 Conservación	Bien conservada Algunas fisuras Grietas Desprendimientos, corrosión	Sí Sí No No

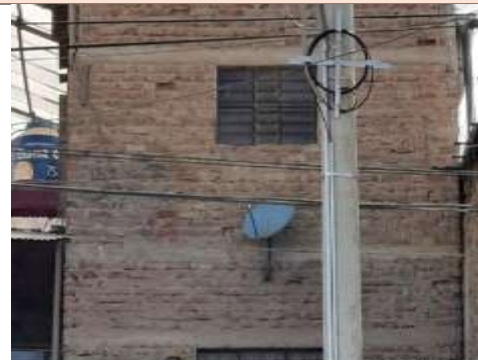
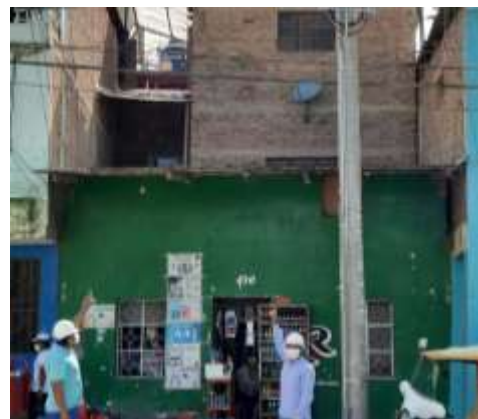
Edificación 09		
Generalidades	Ubicación: Jr. Alipio Rosales Material: Concreto, ladrillo, acero Categoría Antigüedad aprox. (Años) N° Pisos N° Diafragmas Medidas: 8 m x 12 m	C 50 3 2
	Factor	Calificación
1	Calidad de la edificación Mampostería Sistema resistente Carencias en confinamiento Proceso constructivo	Deteriorada Incompleto Sí Inadecuado
2	Suelo Autoconstrucción Clasificación SUCS Peligro Susceptibilidad de licuación Amplificación sísmica	Sí SC Alto Sí Alta
3	Diafragma Pendiente Sales/humedad Plano y completo Discontinuo Vigas soleras faltantes	Nula No No Sí No
4	Relación de aspecto del terreno Cuadrado Rectangular moderado Escaso frente	Aproximado No No
5	Irregularidades en planta No se tiene acceso a información visual que permita evaluar este aspecto	
6	Irregularidades en altura Se observa irregularidad por carencia de sistema resistente vertical. Esto se agrava por el hecho de que el muro portante tenga tramado de sogá, en vez de tramado de cabeza, lo cual es lo que recomendado en este caso

7	Cubierta Plana, ligera y fija Plana y suelta Irregular y suelta Deteriorada y suelta No hay	No No Sí Sí No
8	Elementos no estructurales Bien fijos al sistema resistente Algunos sueltos Mayoritariamente sueltos No hay	No Sí No No
9	Conservación Bien conservada Algunas fisuras Grietas Desprendimientos, corrosión	No No Sí No Sí

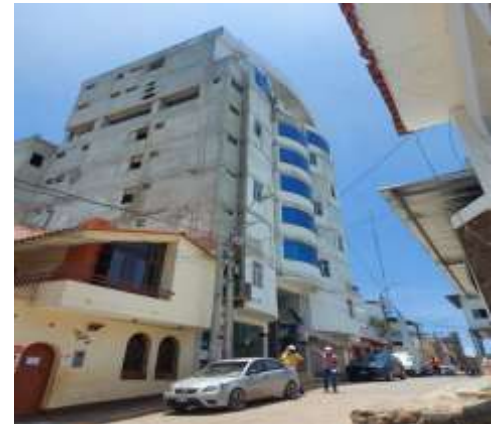
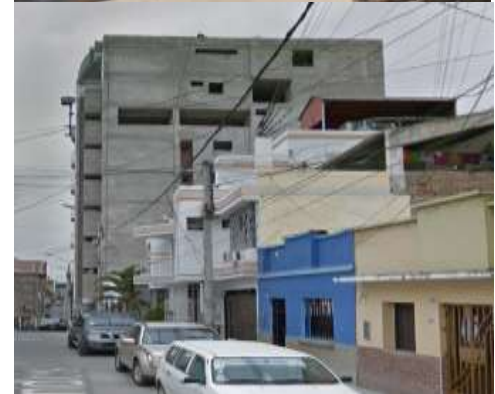
Ubicación: Calle Los Andes

En altura, se observa una irregularidad de piso blando en el 7mo nivel debido a la falta de muros.		
6 Irregularidades en altura			
7 Cubierta	Plana, ligera y fija		Sí
	Plana y suelta		No
	Irregular y suelta		No
	Deteriorada y suelta		No
	No hay		No
8 Elementos no estructurales	Bien fijos al sistema resistente		Sí
	Algunos sueltos		No
	Mayoritariamente sueltos		No
	No hay		No
9 Conservación	Bien conservada		Sí
	Algunas fisuras		No
	Grietas		No
	Desprendimientos, corrosión		No

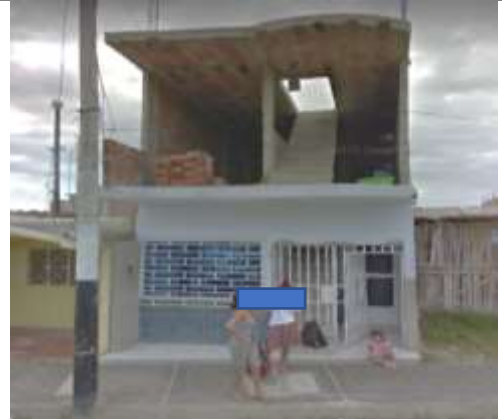
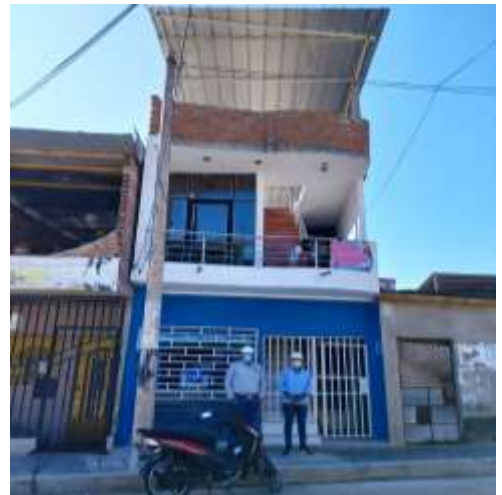
Ubicación: Calle Elías Aguirre

6	Irregularidades en altura	
	En altura se observa la carencia de muros transversales en el segundo piso, lo cual probablemente se repita en el primer piso. Las columnas chatas -sin pinto o peralte- en el segundo piso son contraproducentes en este caso en el sentido que no aportan casi arrioste al muro longitudinal por lo que en caso de que la onda sísmica incida perpendicularmente en dicho muro, la resistencia ofrecida sería muy baja	
7	Cubierta	
	Plana, ligera y fija	No
	Plana y suelta	No
	Irregular y suelta	No
	Deteriorada y suelta	No
	No hay	Sí
8	Elementos no estructurales	
	Bien fijos al sistema resistente	No
	Algunos sueltos	No
	Mayoritariamente sueltos	No
	No hay	Sí
9	Conservación	
	Bien conservada	No
	Algunas fisuras	Sí
	Grietas	No
	Desprendimientos, corrosión	No

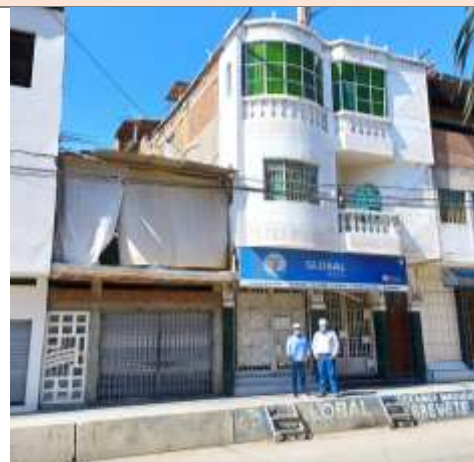
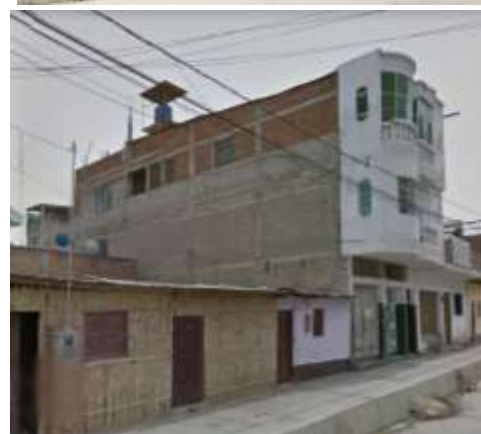
Ubicación: Av. Los Tumpis

6	Factor Irregularidades en altura	El primer piso dedicado a local comercial origina una carencia notable de muros transversales lo cual constituye muy probablemente una irregularidad en altura por incremento de peso. De otro lado, el simple hecho de aumento de masa con la altura se califica severamente en las metodologías de análisis de vulnerabilidad por medios observacionales	
		7	Factor Cubierta
Plana y suelta	No		
Irregular y suelta	No		
Deteriorada y suelta	No		
No hay	No		
8	Factor Elementos no estructurales	No hay	No
		Bien fijos al sistema resistente	Sí
		Algunos sueltos	No
		Mayoritariamente sueltos	No
9	Factor Conservación	No hay	No
		Bien conservada	Sí
		Algunas fisuras	No
		Grietas	No
		Desprendimientos, corrosión	No

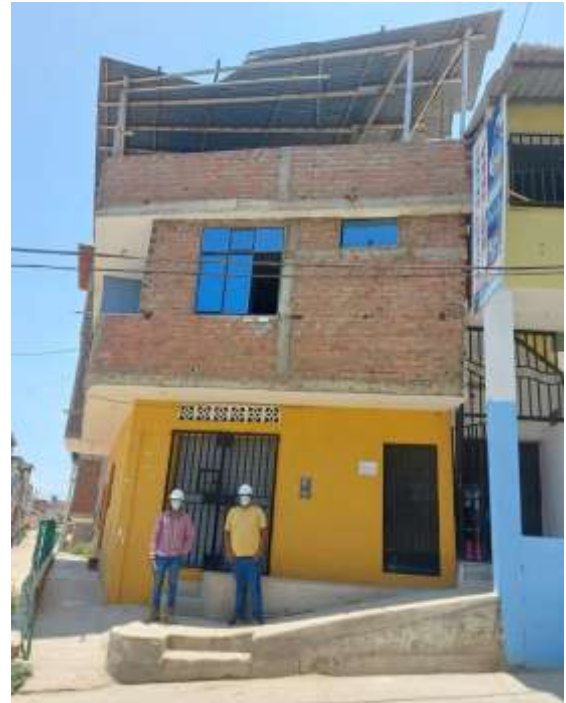
Generalidades		Ubicación: Calle 24 de Julio Material: Concreto, ladrillo, acero		
	Categoría		C	
	Antigüedad aprox. (Años)		18	
	N° Pisos		2	
	N° Diafragmas		2	
	Medidas: 9.23 m x 12.45 m			
Factor	Detallado	Calificación		
1 Calidad de la edificación	Mampostería	Regular calidad		
	Sistema resistente	Incompleto		
	Carencias en confinamiento	No		
	Proceso constructivo	Deficiente		
2 Suelo	Autoconstrucción	Sí		
	Clasificación SUCS	CL		
	Peligro	Medio		
	Susceptibilidad de licuación	Baja		
3 Diafragma	Amplificación sísmica	Mediana		
	Pendiente	Pronunciada		
	Sales/humedad	Baja		
	Plano y completo	Sí		
4 Relación de aspecto del terreno	Discontinuo	No		
	Vigas soleras faltantes	No		
	Cuadrado	No		
	Rectangular moderado	Medio		
5 Irregularidades en planta	Escaso frente	No		
	El terreno tiene forma irregular con ángulo mayor a 30° por lo cual se conforma una irregularidad en planta, lo cual la norma E.030 lo refleja reduciendo R en un 10%

6 Irregularidades en altura	En altura se observa irregularidad por discontinuidad de los sistemas resistentes al haberse trasladado las columnas del segundo piso al borde del volado, lo cual además recarga innecesariamente el diafragma horizontal. El aumento en masa debido al volado no califica lo suficiente para considerar una irregularidad de masa o peso		
		7 Cubierta	Plana, ligera y fija	No
Plana y suelta			No	
Irregular y suelta			Sí	
Deteriorada y suelta	Sí			
8 Elementos no estructurales	No hay	No		
	Bien fijos al sistema resistente	No		
	Algunos sueltos	No		
	Mayoritariamente sueltos	No		
9 Conservación	No hay	Sí		
	Bien conservada	No		
	Algunas fisuras	Sí		
	Grietas	No		
	Desprendimientos, corrosión	No
