**ESCUELA PROFESIONAL DE INGENIERÍA CIVIL**

“Evaluación de la Vulnerabilidad Sísmica de la Institución Educativa N° 15026  
Flora Córdova de Talledo -Bellavista - Sullana 2022”

**TESIS PARA OBTENER EL TÍTULO PROFESIONAL DE:**

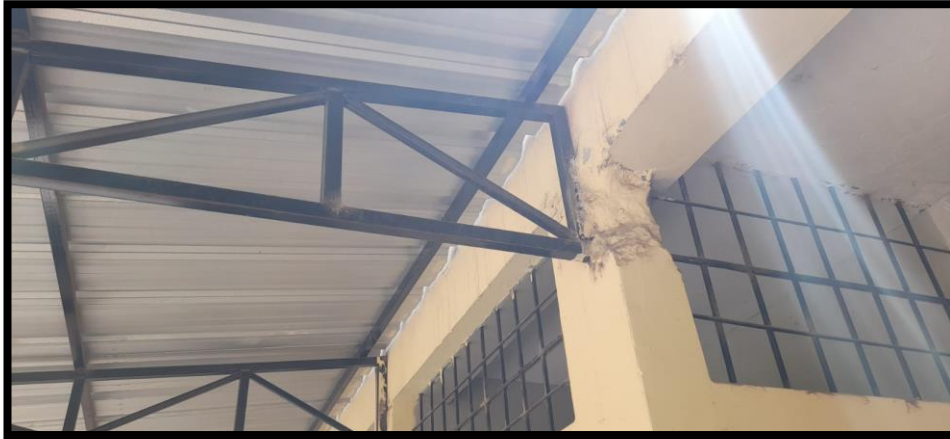
**Fig. 2: Columnas con el recubrimiento desboronado.**

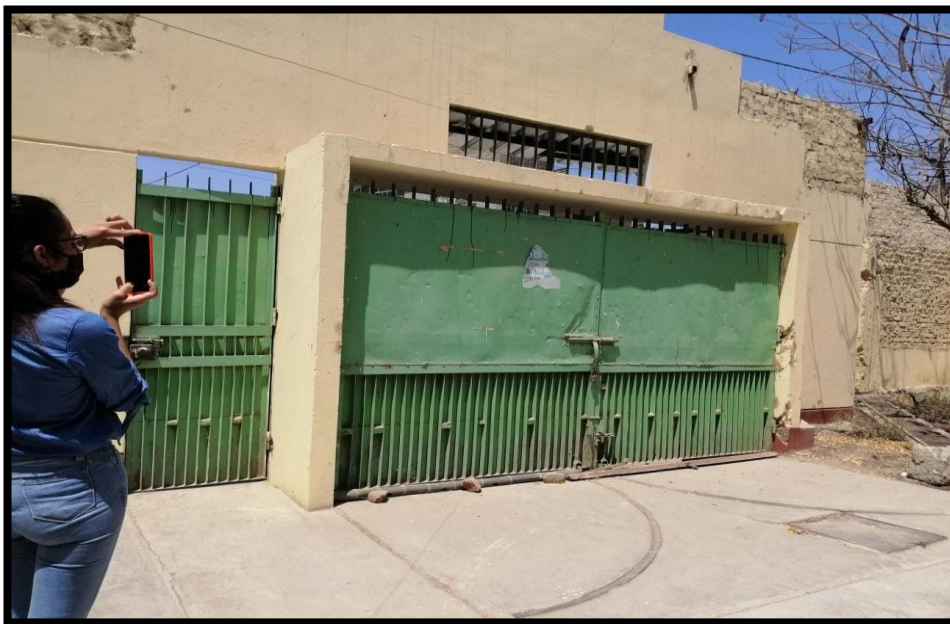
**Fig. 3: Los portones metálicos en regular estado.**

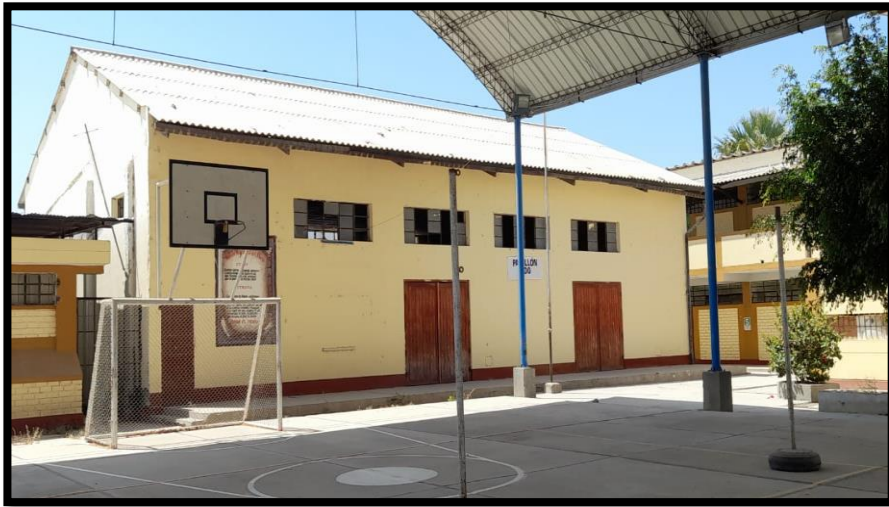
**Fig. 4:** Con respecto al SUM el muro muestra descascaramiento de pintura, rajadura en encuentro de muro y columna y cimentación expuesta.

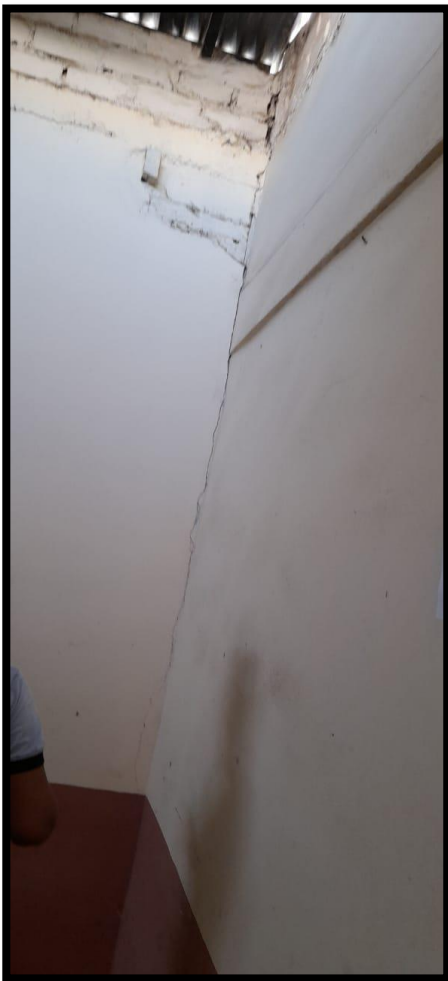
**Fig. 5:** Muros de albañilería agrietados.

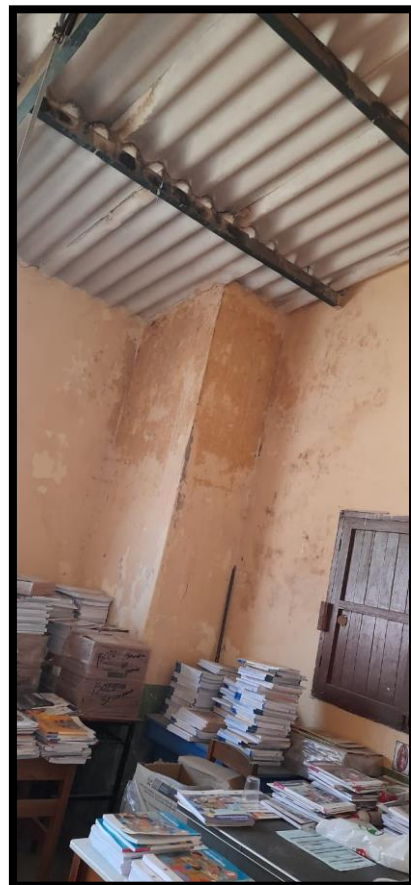
**Fig. 6:** Presencia de Filtración.

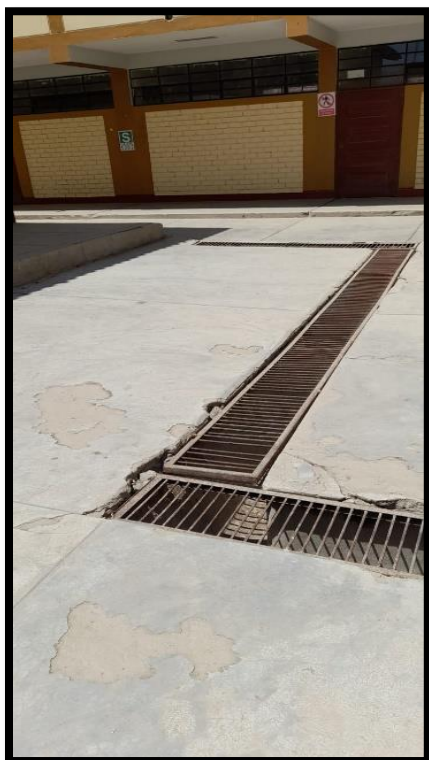
**Fig. 7: Pisos de cemento pulido descascarado.**

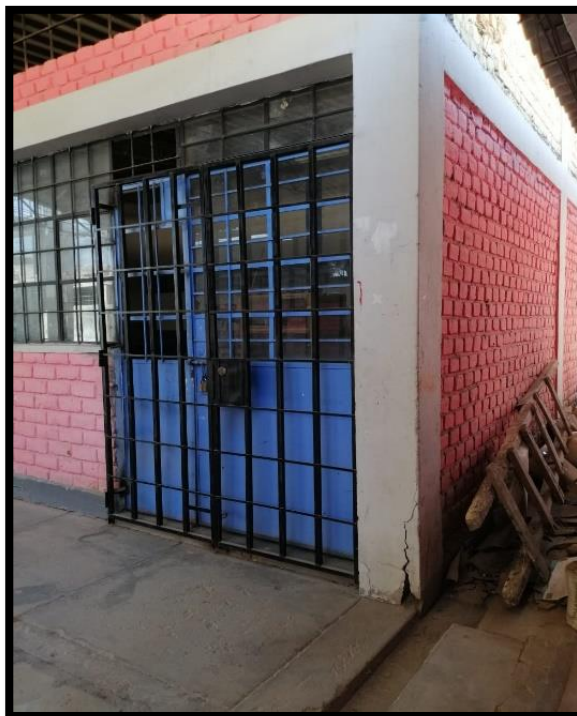
**Fig. 8: Fisura en Columna**

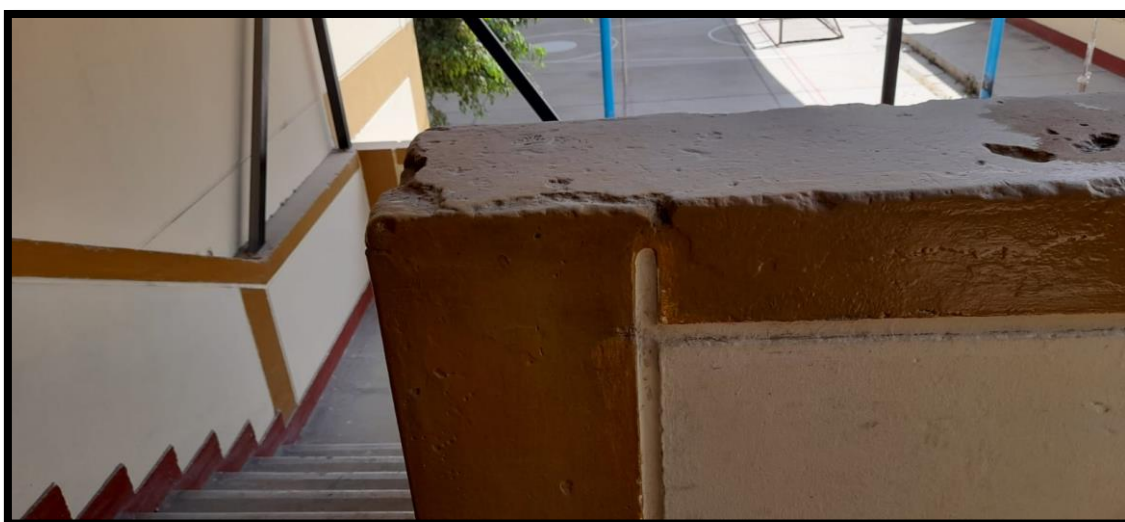
**Fig. 9: Muro de escalera con el recubrimiento desboronado.**

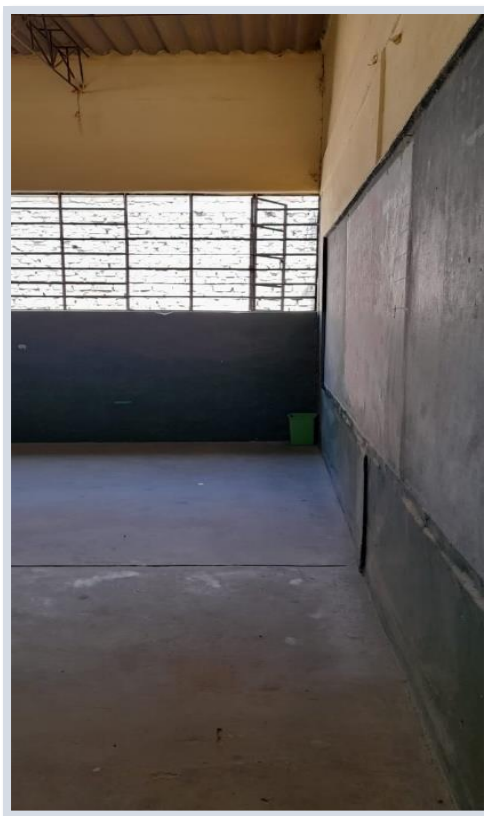
Cuenta con columnas y vigas de concreto armado, muros de albañilería, techado con Eternit, apoyado sobre tijerales y correas de acero corrugado a una agua, puertas y ventanas metálicas sin vidrios. Por lo tanto, no posee viga de amarre alguna en sus muros, aparte de ello sus muros presentan grietas ortogonales cerca de los cimientos, ya que se encuentran grietas entre columnas y muros. La institución educativa no cuenta con vigas de amarre en los muros, le corresponde una calificación "C".

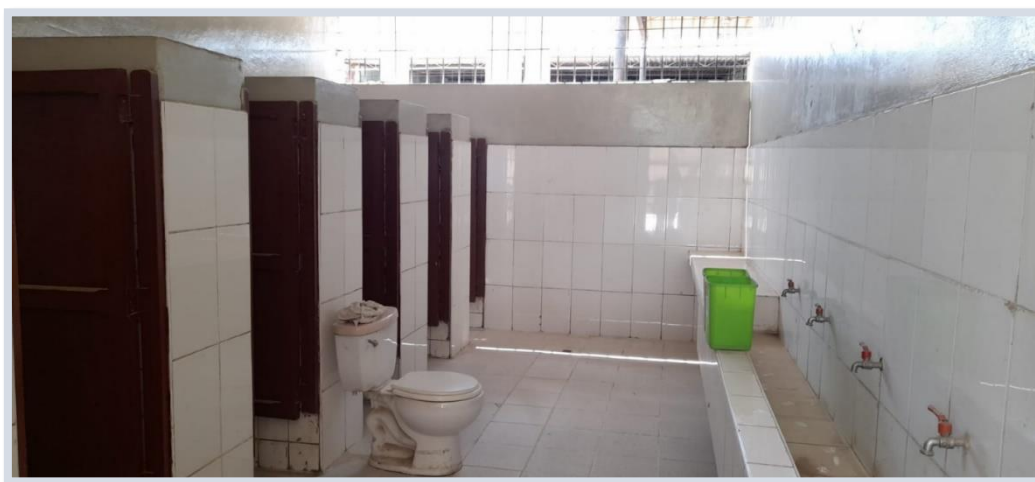
## MODULO 2:

Los servicios higiénicos no cumplen con los requisitos estipulados en el reglamento nacional de edificaciones, las cunetas se encuentran obstruidas y las rejillas oxidadas, La plataforma no cuenta con los acabados descritos en la norma técnica para el diseño de locales escolares, en los servicios higiénicos no cumplen con los requisitos estipulados en el reglamento nacional de edificaciones y por último en el SUM el muro muestra, rajadura en encuentro de muro y columna y cimentación expuesta, la institución educativa no cuenta con vigas de amarre en los muros, teniendo una calificación "C".

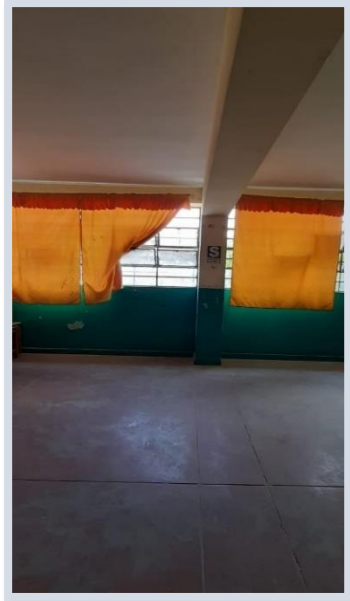
## MODULO 3:

La estructura si presenta vigas de amarre, por lo tanto, la calificación que le corresponde es "B".

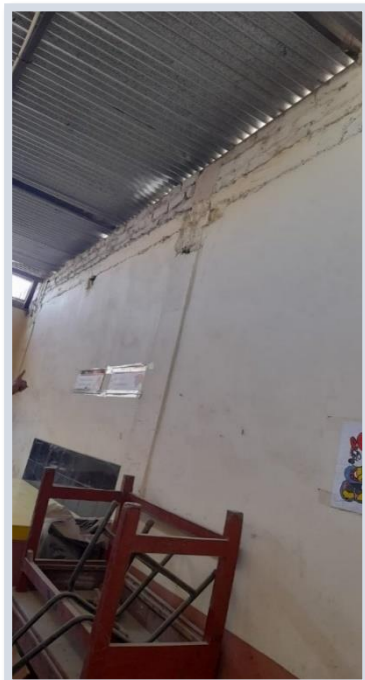
#### MODULO 4:

La institución educativa no cuenta con vigas de amarre en los muros, le corresponde una calificación "C".

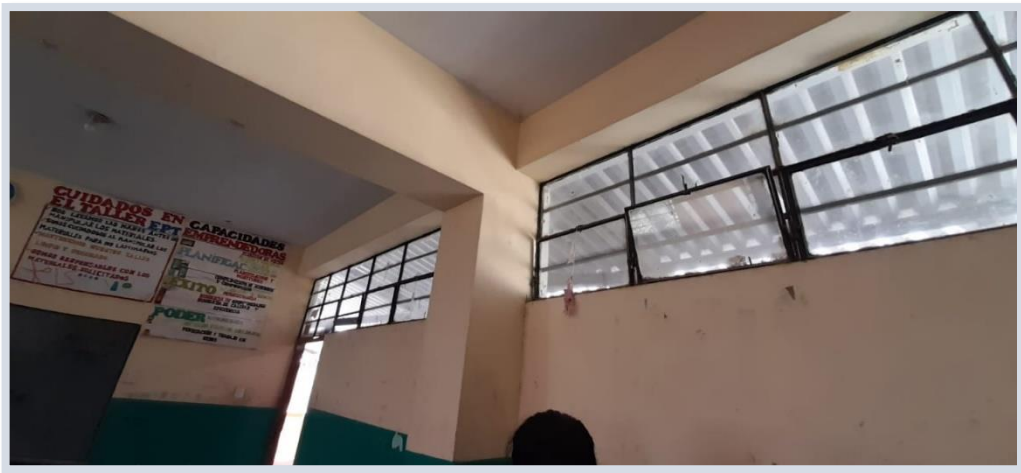
**MODULO 5:**

La estructura si presenta vigas de amarre, por lo tanto, la calificación que le corresponde es “B”.

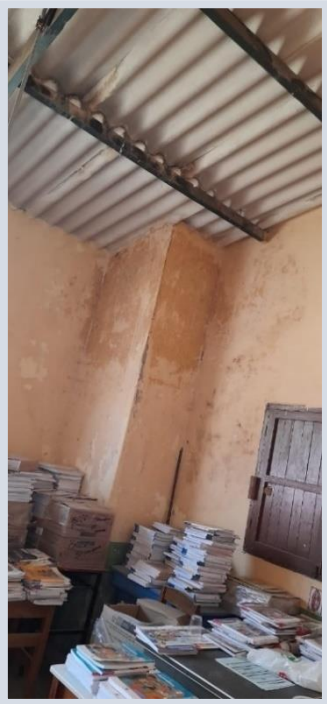
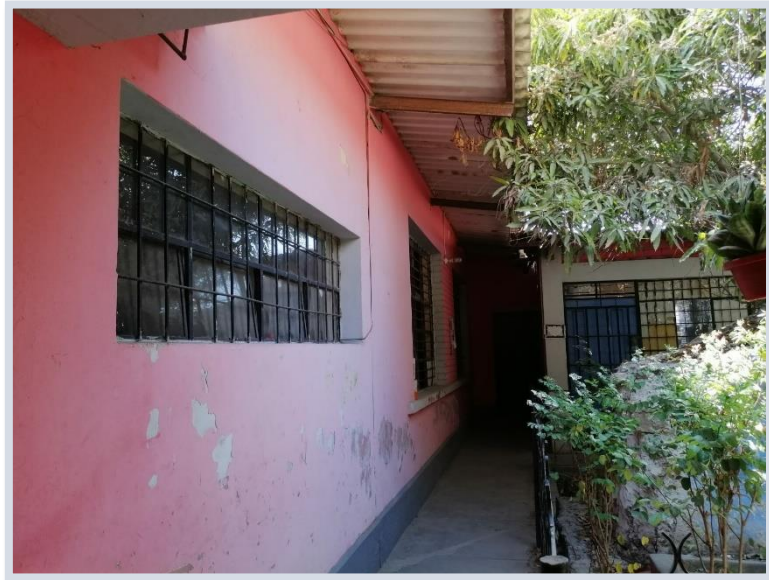
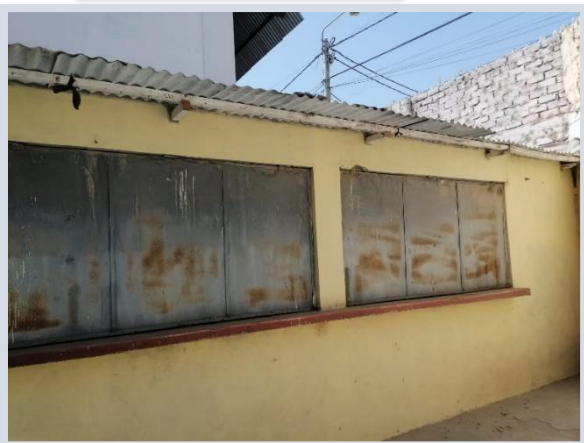
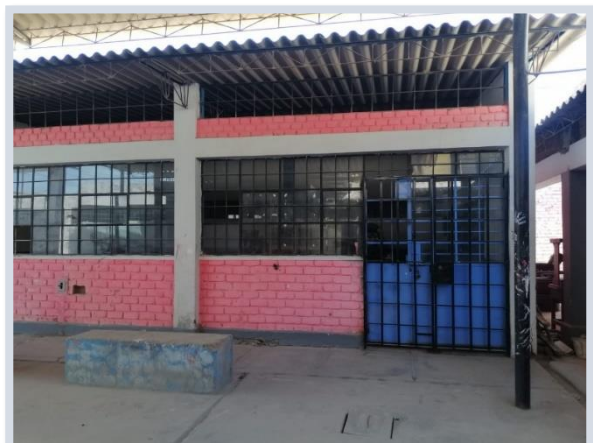
La institución educativa no presenta relación entre el diafragma y los muros por lo consiguiente tendría una calificación "D".

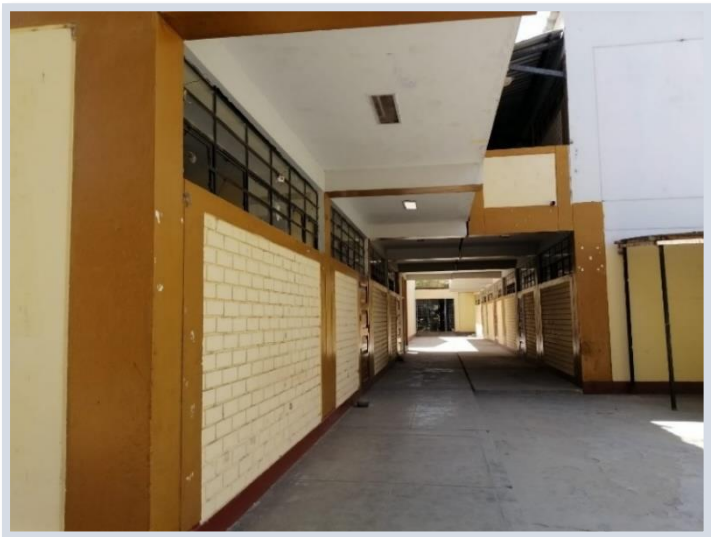
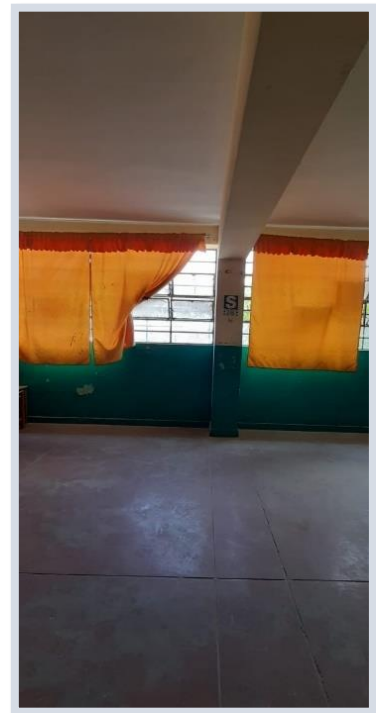
## MODULO 4 - 5

Las estructuras no exteriorizan una unión favorable entre el diafragma, se tiene losa aligerada y su Deformación es insignificante. Por consiguiente, es de categoría "C".

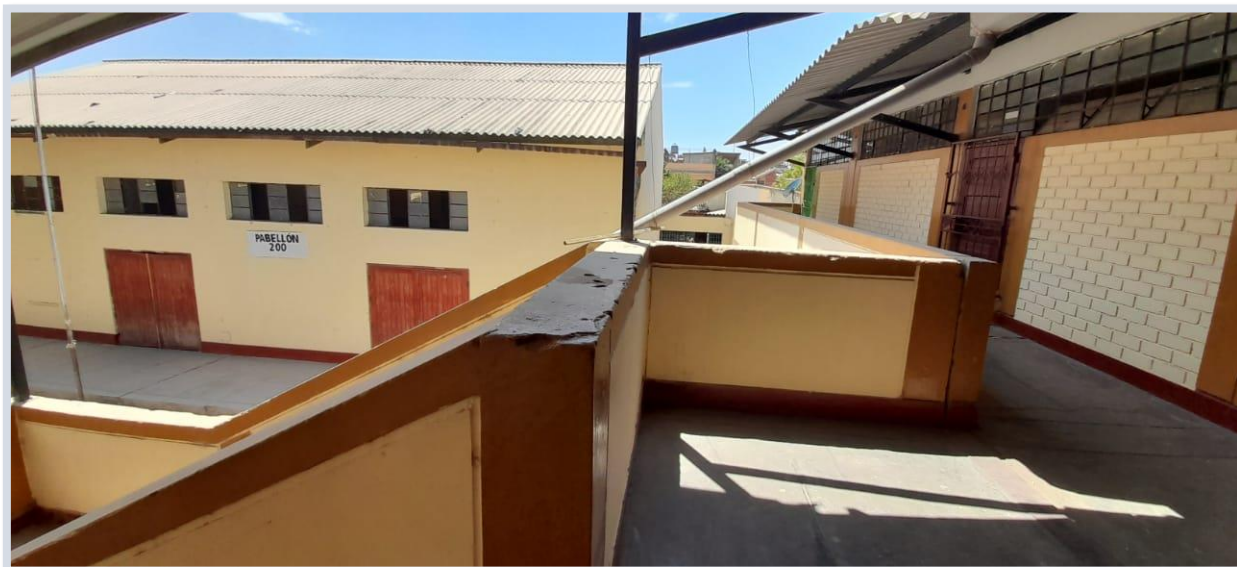
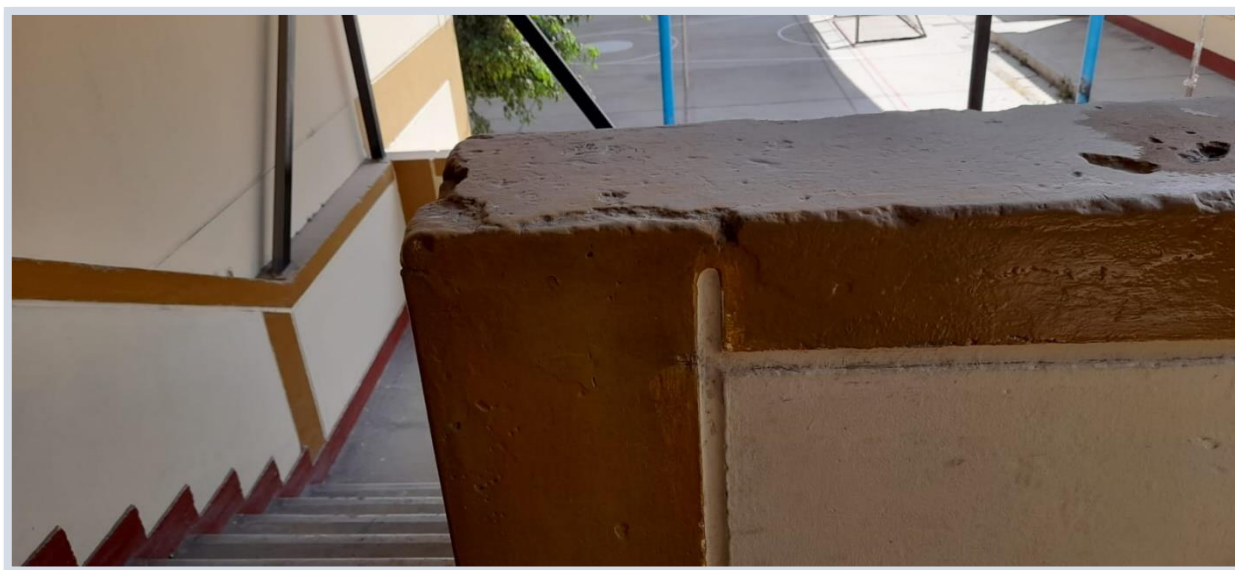
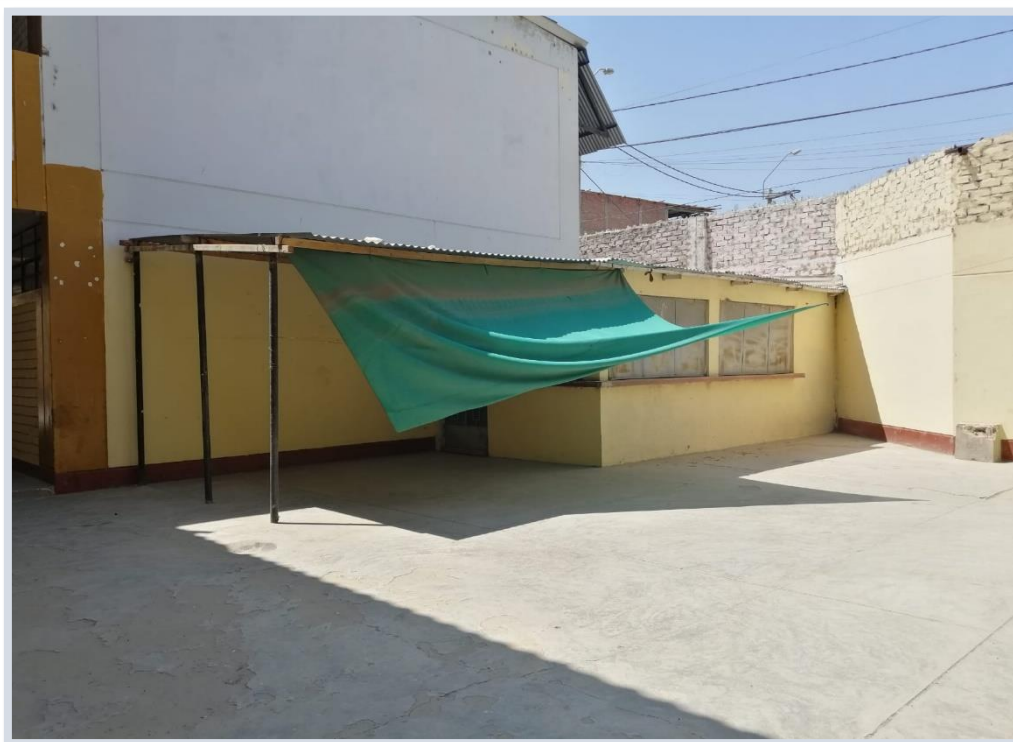
### MODULO 4- 5

No se evidencia elementos de dimensión pequeña que están mal vinculados a la pared. En consecuencia, tiene una calificación "C".
