UNIVERSIDAD CÉSAR VALLEJO

FACULTAD DE INGENIERÍA Y ARQUITECTURA

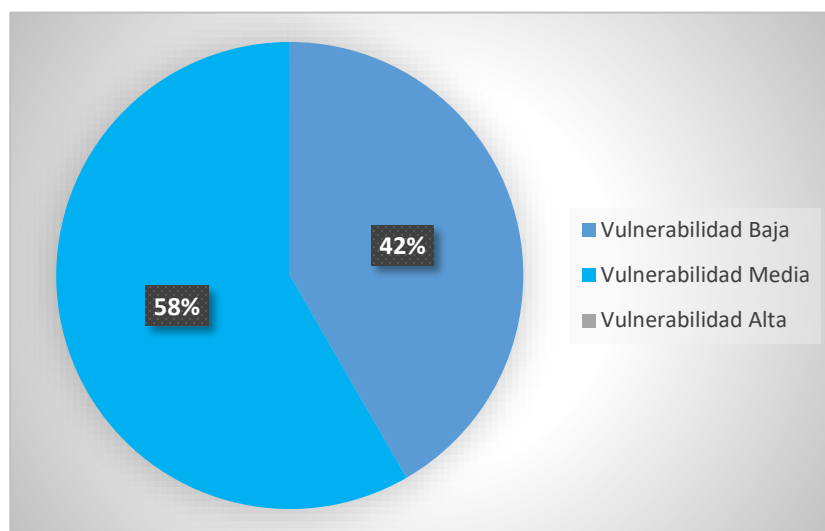
Gráfico 5: Porcentaje tipo y disposición de las unidades de mampostería

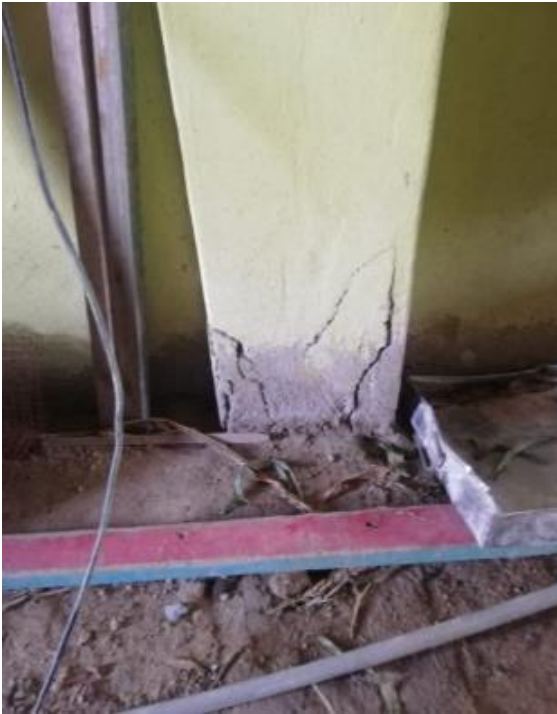
Agrietamiento de columnas (D-19)

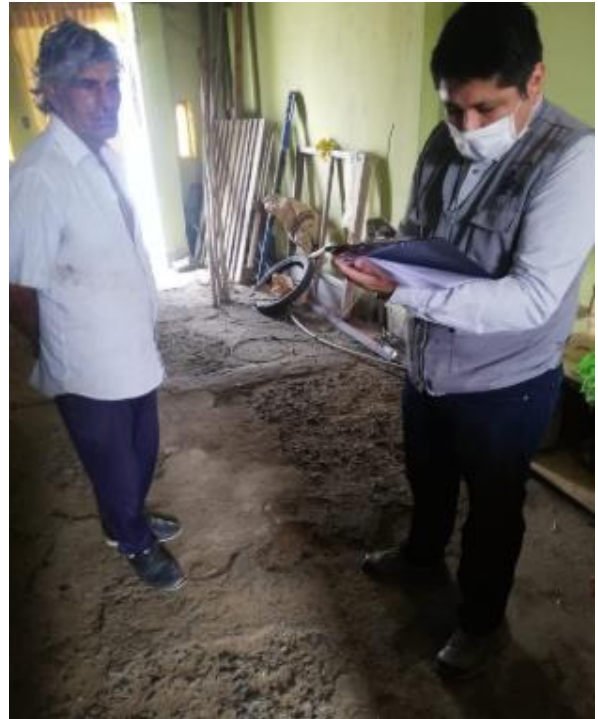
Llenado de ficha técnica recolección de datos (D-19)

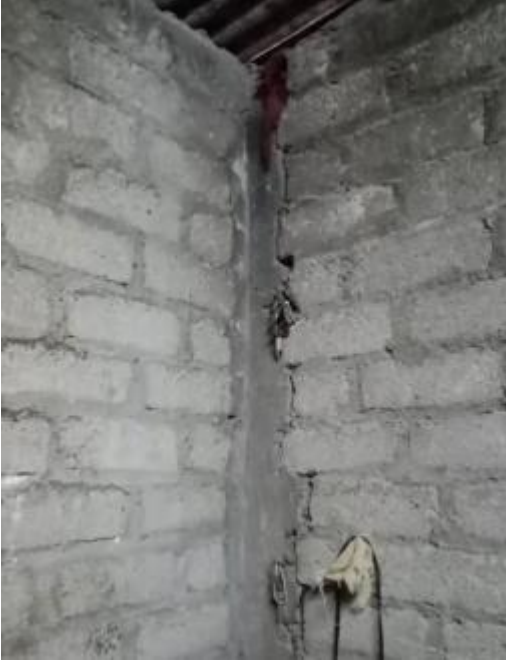
Fisura en paredes (B-27)

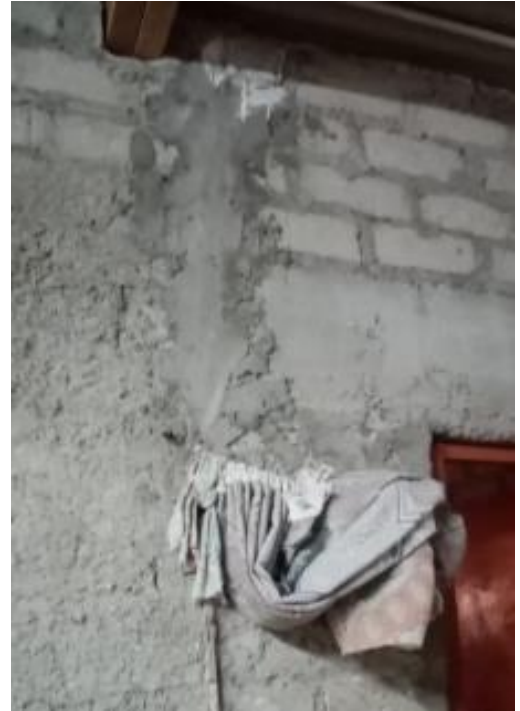
Desprendimiento del mortero B-8

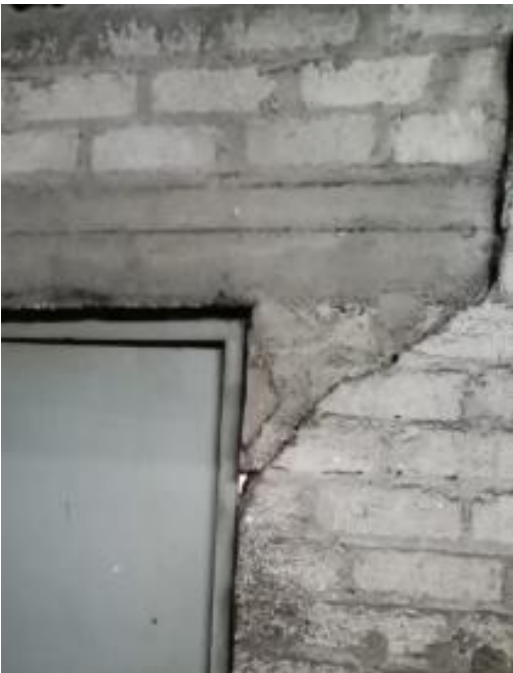
Agrietamiento de pared (B-8)

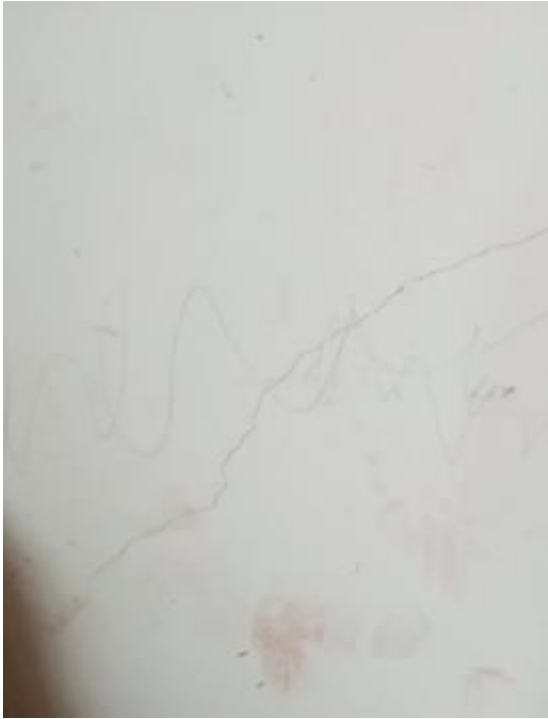
Fisura en las paredes (D-27)

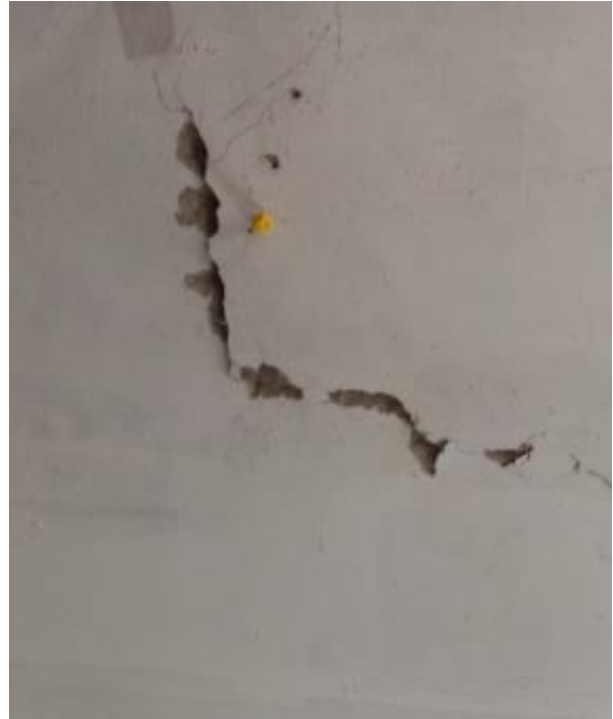
Agrietamiento en las paredes (D -27)

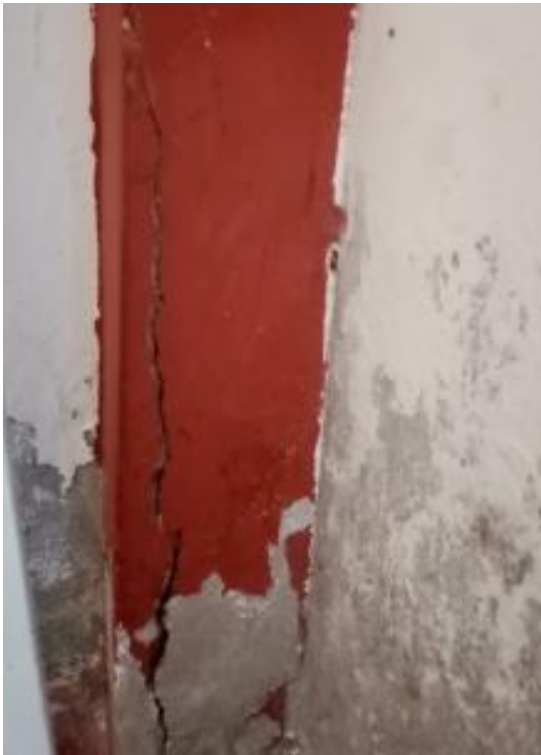
Fisura en columnas (D-27)
